SISÄILMAONGELMAN SELVITYS

Veromäen koulu
Veromiehenkatu 2
01510 Vantaa

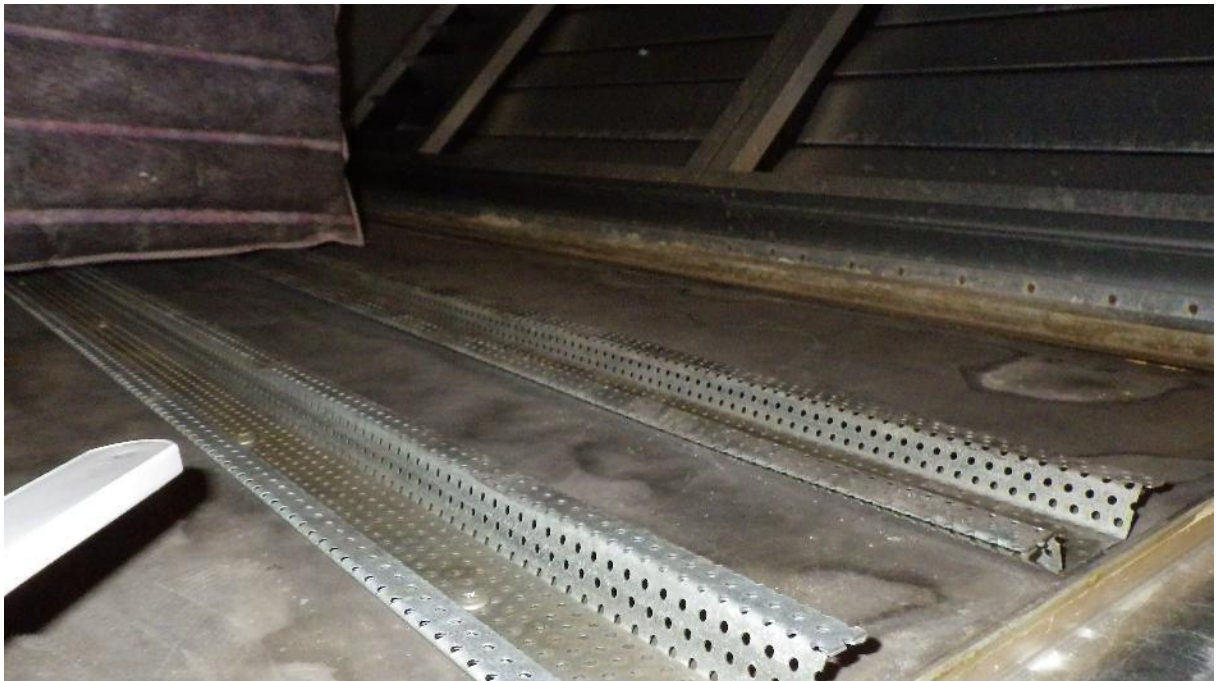
- Ilmanvaihtokoneiden, TK1 ja TK5, tuloilmakammioihin kertyy kiinteistöhuollon mukaan talvisin lunta, mikä on aiheuttanut niissä toimintahäiriöitä. Tehdyssä IV-kojeiden tarkastuksessa suodatinkammioiden pohjalla oli havaittavissa vesijälkiä. Vuoden aikana suodattimiin kertynyt biologisen pölyn kostuttua olosuhteet muodostuvat otollisiksi mikrobeille ja homeille. *Riskinä on että mikrobit läpäisevät suodattimen, ja mikrobiepäpuhtauksia pääsee leviämään tuloilman kiertoan. Riskiä lisää ilmanvaihdon pysäyttäminen yön ajaksi, jolloin suodattimet eivät kuivu niin nopeasti kuin ilmanvaihdon ollessa päällä.*

Kuva 3. TK5 tuloilmakammion pohjalla on vesijälkiä reikäpelistä tehdyt kiskot estävät suodattimen alareunan koskettamisen kammion pohjaan ilmanvaihdon pysähtyessä.

- Ilmanvaihtokoneissa esiintyvän lumiongelman vuoksi ilmanvaihtojärjestelmä tulisi pitää jatkuvasti päällä. Tutkimuksen perusteella ilmanvaihtojärjestelmän jatkuva käyttö on perusteltua, koska näin mikrobien elinolosuhteet tuloilmasuodattimella ovat huomattavasti paremmat (Kokotti ym., 2002). Lumen tai kosteuden tunkeutuessa tuloilmasuodattimille kastuneet suodattimet tulisi poistaa ja vaihtaa uusiin mahdollisimman pikaisesti. Kastuneiden suodattimien kuivaamista ja uudelleen käyttöä ei suositella, koska kastuminen vaikuttaa suodatintien painehäviöihin, rakenteeseen ja erotusasteisiin (Kovanen ja Holmberg 1999). Ilmanvaihdon jatkuva päälläpitäminen vähentäisi ilmoitus-tauluista ja C-osan lattiapäällysteistä sisäilmaan vapautuvien VOC-yhdisteiden pitoisuuksia nykyisestä tasosta mm. aamutuntien aikana.

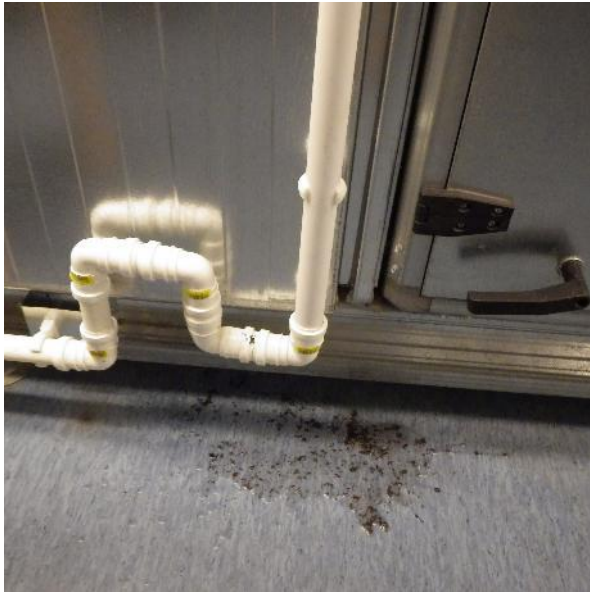
Kuva 4. TK 1 tuloilmasuodatinkammion viemäriputken hajulukko. Hajulukossa oli tutkimuksen aikana vettä. Veden lisääminen hajulukkoon on hieman hankalaa.

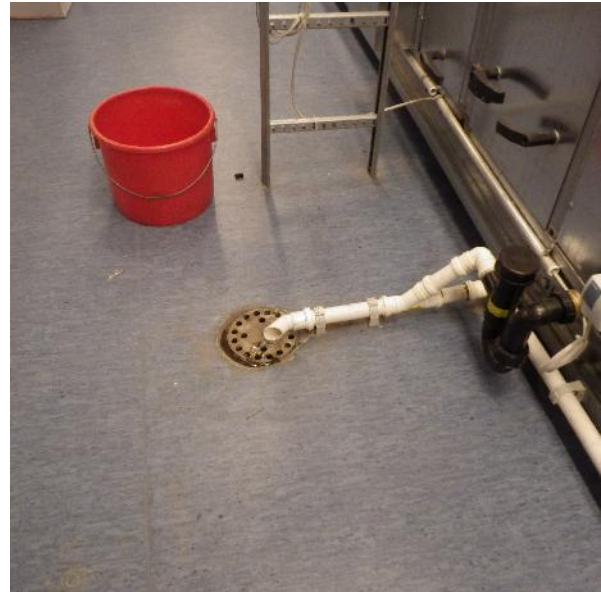
Kuva 5. TK 1 kammioiden vedet johdetaan lattiakaivoon. Lattiakaivossa oli tutkimuksen aikana vettä. Viemäriputkea voisi lyhentää siten, että sen purkuaukko sijaitisi lattiakaivosta esim. 200 mm:n päässä. Tällä vähennettäisiin riskiä viemärihajujen kulkeutumisesta tuloilman vaihtoon, mikäli viemärikaivo ja viemärin hajulukko olisi kuivillaan.

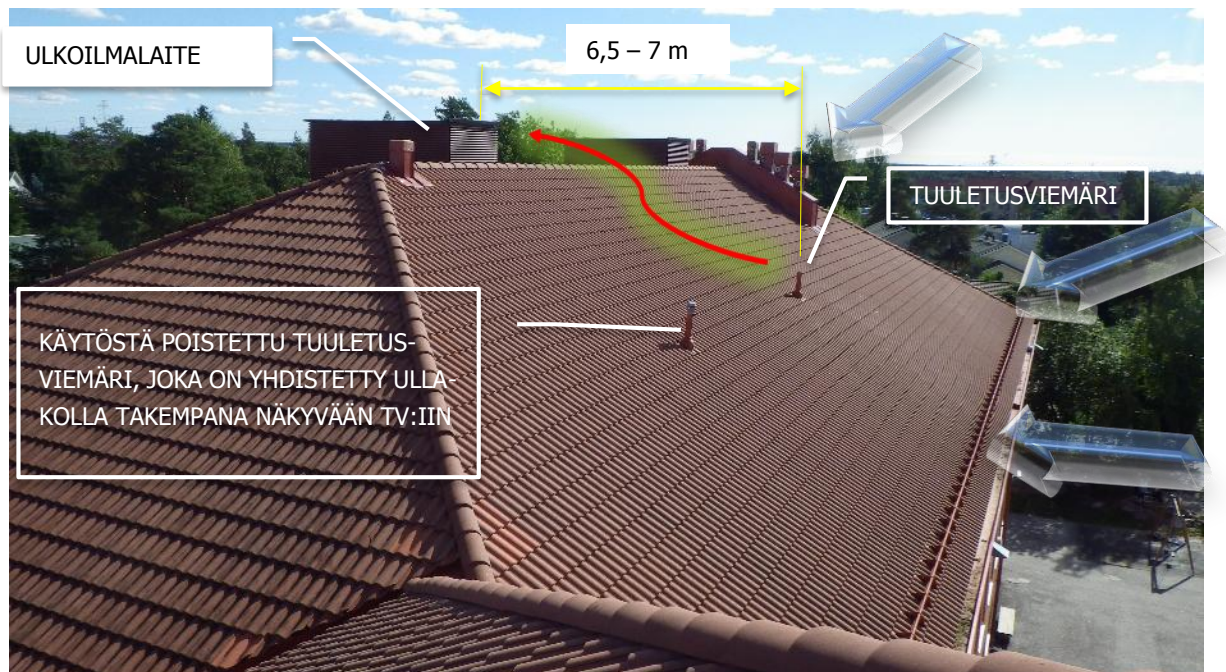
- Rakennuksessa esiintyneen viemärinhajun syynä on mahdollisesti vesikatolla olevasta tuuletusviemäristä, ilmanvaihtojärjestelmän ulkoilmalaitteeseen kulkeutunut haju. Tuuletusviemärin etäisyys katon harjalla sijaitsevista, TK1, TK2 ja TK5, ulkoilmalaitteista on n. 7 metriä. Tuuletusviemäri sijaitsee ulkoilmalaitteen lounaispuolella, mikä on Suomessa yleisimmin vallitsevista tuulensuunnista. TK1 (C-osaa palveleva) ilmanvaihtolaitteen ulkoilmalaitte sijaitsee lähinnä harjaa ja tuuletusviemäriä. Em. IV-koneiden ulkoilmakammiot on viemäroity konehuoneen lattialla oleviin lattiakaivoihin. Mikäli lattiakaivo ja kammion viemärin hajulukko pääsevät kuivumaan, riskinä on hajuun kulkeutumien lattiakaivosta viemäriputkea pitkin tuloilmajärjestelmään.

Kuva 6. Tuuletusviemäri sijaitsee ulkoilmalaitteesta 6,5 – 7 m:n päässä. Suomessa vallitseva tuulensuunta on kaakosta, etelästä ja lounaasta. Viemärikaasut ohjautuvat lounaistuulella ulkoilmalaitteeseen ja sieltä edelleen tuloilmanvaihtoon. Ulkoilmalaitteessa lähempänä harjaa sijaitsee TK 1:n ulkoilmakanava.

- C-osan vesikatilla olevan tuuletusviemärin siirtäminen kauemmaksi TK1, TK2 ja TK5 tuloilman päätelaitteista. Suositeltava etäisyys vaakasuunnassa on >8 m ja sijainti esim. rakennuksen koilliseen suuntautuvalla lappeella.

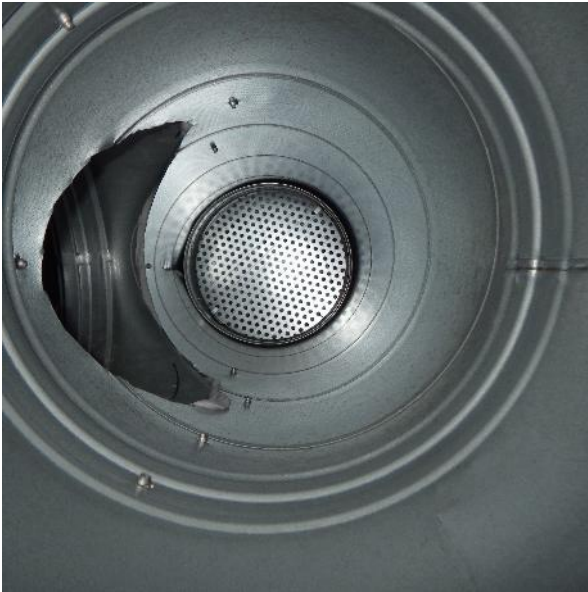
Kuva 7. Käytävän 233 tuloilmakanavan päätelaitteen kautta otettu kuva. Kanavassa ei ole puhdistustarvetta.

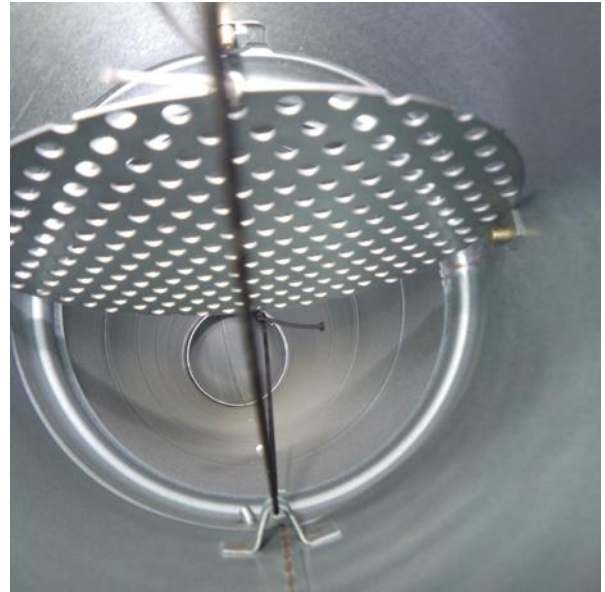
Kuva 8. Käytävän 202 tuloilmakanavan päätelaitteen kautta otettu kuva. Kanavassa ei ole puhdistustarvetta.

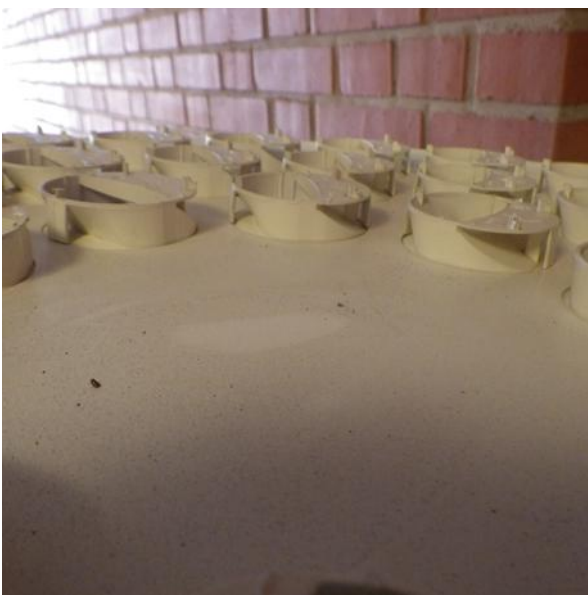
Kuva 9. Käytävän 202 tuloilmakanavan päätelaitteen hajotajalevyn päällä pölykertymää.

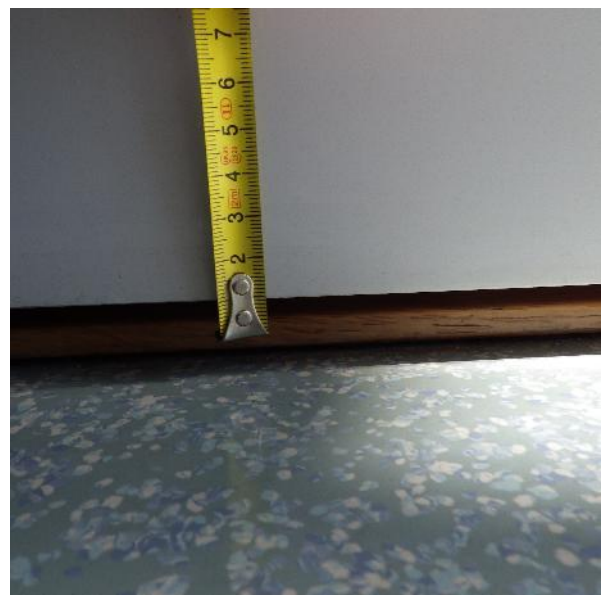
- C-osan käytävien yhteydessä oleviin wc-tiloihin, tulee siirtoilma käytäviltä ovirakojen kautta. Oviraot ovat liian matalia, minkä vuoksi tilojen ilmanvaihto ei toimi suunnitellulla tavalla ovien ollessa kiinni. *Oviraon korkeuden tulisi olla vähintään 15 mm < 15 m²:n suuruisissa tiloissa.*

Kuva 10. Käytävän 233 ja wc:n välisen oviraon korkeus on < 10 mm

- TK5 koneen tulo- ja poistoilmapuhaltimien ohjelmoinnin tarkastaminen ilmanvaihdon ollessa 1/2-teholla.
- Ovirakojen koon tarkastaminen ja tarvittaessa suurentaminen, tiloista, joissa tuloilma tulee ovirakojen kautta, mm. C-osan käytävätilojen yhteydessä olevat wc-tilat.

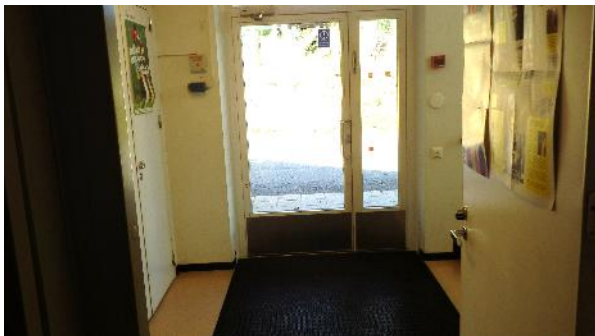
- C-osassa on kaksi porrashuonetta, joissa on koneellinen poistoilmanvaihto, jonka päätelaitteet on sijoitettu porrashuoneiden yläosaan. Tiloista puuttuu tulo-/ siirtoilmareitit, minkä vuoksi ilmanvaihto ei toimi suunnitellulla tavalla. Lisäksi em. porrashuoneiden ikkunat sijaitsevat rakennuksen etelä-/länsi-puolella, minkä vuoksi aurinгон lämpösäteily nostaa niiden lämpötilaa lämpimänä vuodenaikana merkittävästi.

Kuva 11. Porrashuone 151. C-osan porrashuoneisiin 171 ja 151 ei ole järjestetty koneellista tuloilmaa eikä korvausilmareittejä. (IV-suunnitelmissa ei ole otettu huomioon).

- Ilmanvaihdon ilmamäärien tarkastus ja säätäminen mitoitusarvoja vastaavaksi sekä tasapainotus (0...-2 Pa).
- Tuloilmanvaihdon järjestäminen C -osan porrashuoneisiin sekä telelaitetilaan (230).

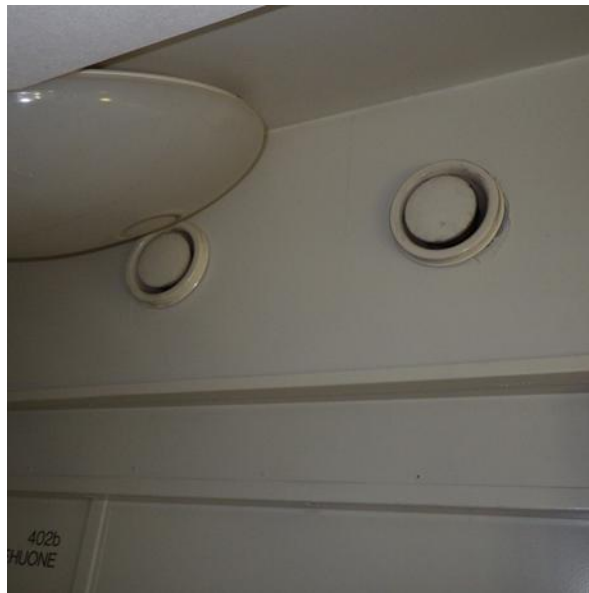
Kuva 12. Porrashuoneen 171 poistoilmaventtiilit sijaitsevat porrashuoneen yläosassa.

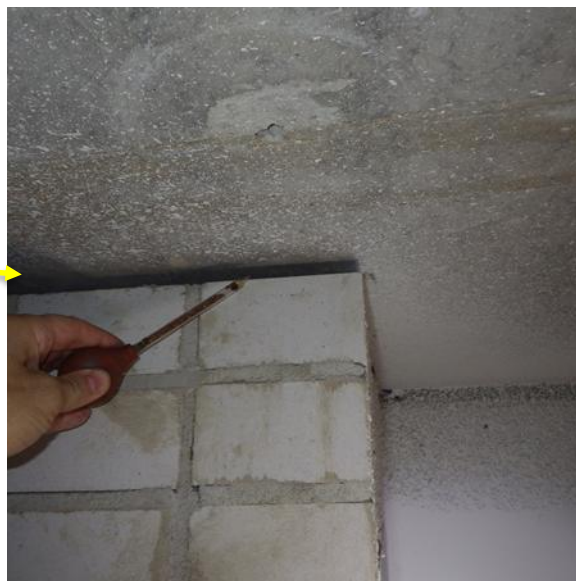
- C-osan luokkatiloissa tehdyissä merkkisavututkimuksissa, rakennusvaiheessa ei todettu merkittäviä vuotoilmakohtia. Luokkien 239 ja 240 välissä olevan rakenneaineisen talotekniikkahormin yläosan ja yläpohjan liitoskohdassa (alakattotilan kohdalla) todettiin n. 10 mm:n korkuinen rako, josta virtasi tutkimushetkellä ilmaa hormin suuntaan (luokan ollessa ylipaineinen). *Hormia ei voi puhdistaa sisäpuolelta, minkä vuoksi riskinä on hormissa olevien pölyepäpuhtauksien kulkeutuminen sisäilmaan luokkatilan painesuhteen muuttuessa alipaineiseksi hormin suhteen. Em. pölyn aiheuttama sisäilmariskiä voidaan pitää vähäisenä, koska hormi sijaitsee kuivassa tilassa ja sillä ei ole yhteyttä alapohjarakenteisiin / maaperään.*

Kuva 14. Tiilirakenteisen pystyhormin ja välipohjarakenteen liitoskohta on epätiivis. Merkkisavua virtasi tutkimuksen aikana hormin suuntaa, tilan ollessa ylipaineinen ulkoilman suhteen. Hormissa sijaitsee poistoilmakanavia. Kolmannessa kerroksessa ko. hormin ja yläpohjan liitos oli tiivis.

- C-osan luokassa 239/240 olevan talotekniikkahormin tiilimuurauksen ja 3. kerroksen välipohjarakenteen välisen raon tiivistäminen ilmatiiwiiksi esim. PU-vaahdolla.

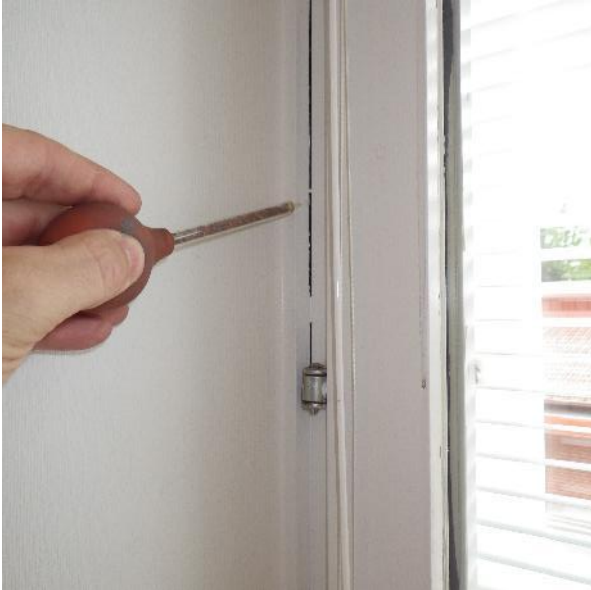
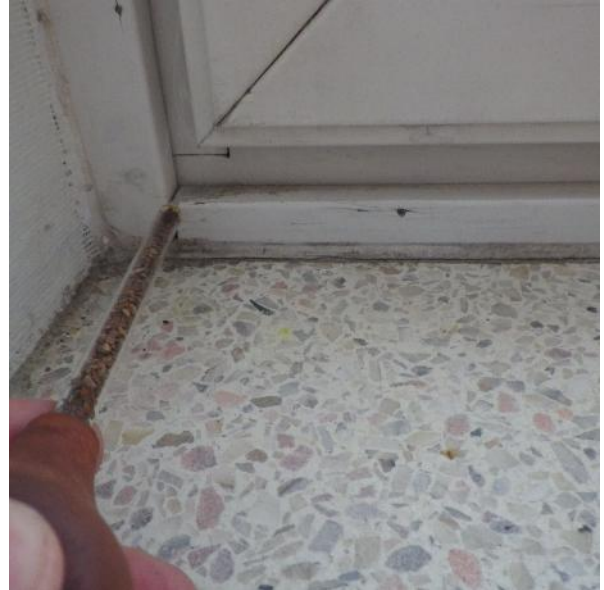
Kuva 15. B-osan ikkuna- ja ulkoseinäliitoksissa todettiin vuotoilma-kohtia.

Kuva 16. B-osan ikkuna- ja ulkoseinäliitoksissa todettiin vuotoilma-kohtia.

- Suositeltavaa on B-osan ulkoseinän ja ikkunoiden liitosten tiivistäminen ilmatiiwiiksi esim. koekorjauksena luokissa, joissa koetaan sisäilmaongelmia.

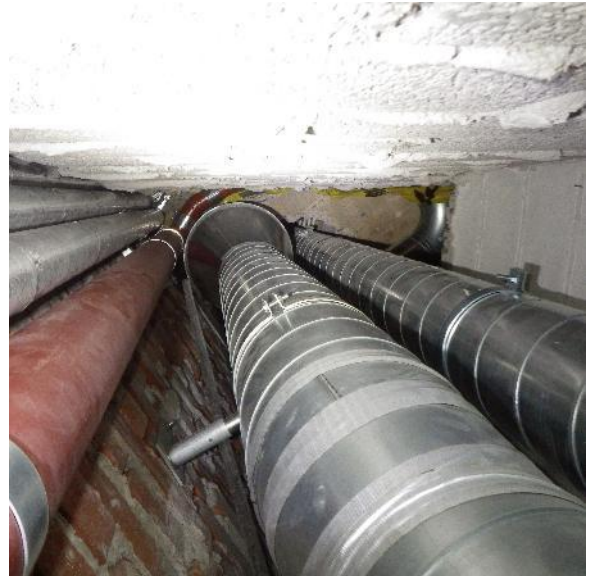
Kuva 18. Kuva hormin sisältä (luukusta ylöspäin). Väli-pohjien läpiviennit ovat osin avoimia .

- Luokkien 209, 210 ja 211 talotekniikkahormissa olevien, luokkatiloihin yhteydessä olevien, läpivientien epätiiveyskohtien tiivistäminen esim. tiivistysmassalla. Tiivistettävät kohdat on esitetty paikannuspiirroksessa ja valokuvaliitteessä.

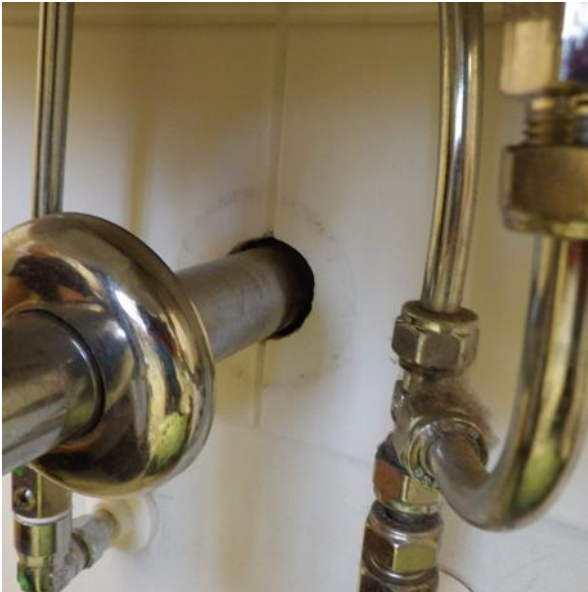
Kuva 19. Luokassa 211 viemäriputken pystyhormin läpivienti on tiivistämättä.

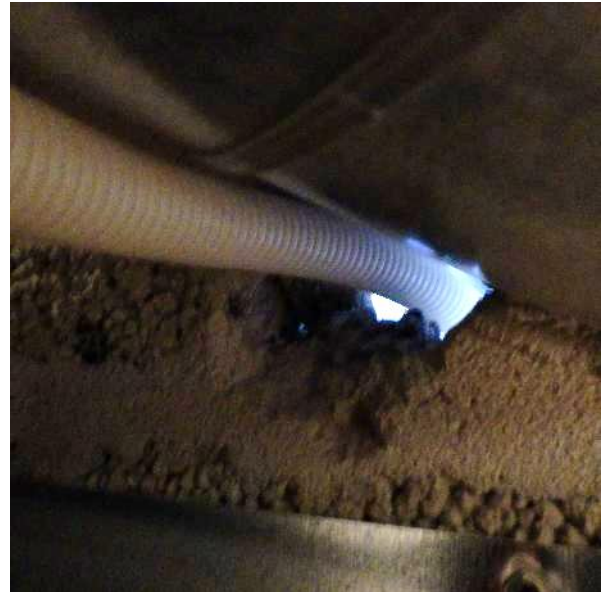
Kuva 20. Luokan 209 alakattotilan kohdalla, hormin IV- ja sähköjohtoläpiviennin kohta on tiivistämättä.

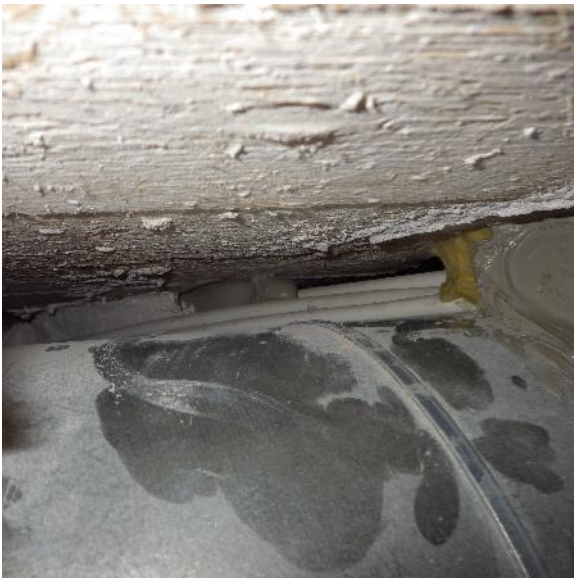
Kuva 21. Luokan 210 alakattotilan kohdalla, hormin IV- ja sähköjohtojen läpiviennin kohta on osin tiivistämättä. Kanavan pinnalla on havaittavissa rakennuspölykertymää.

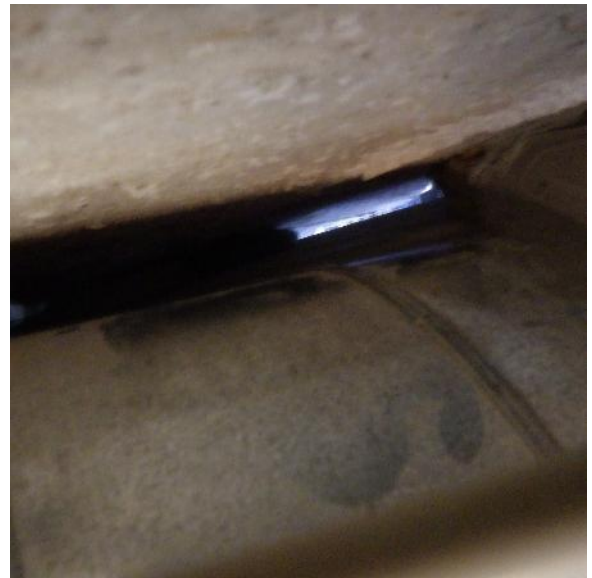
Kuva 22. Kuva on otettu 210 alakattotilasta hormin suuntaan. Hormiin asennettu valo paljastaa vuotokohdan.

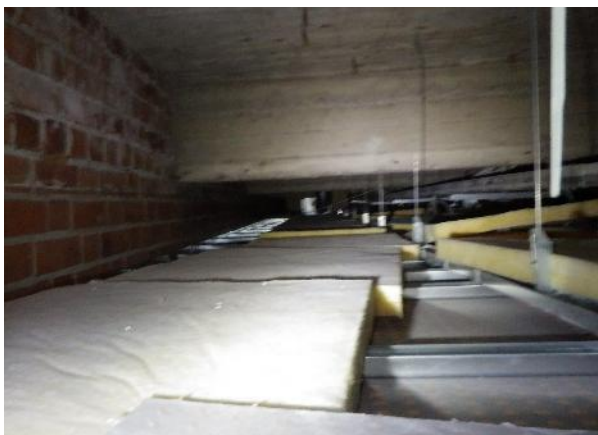
Kuva 23. B-osan käytävän alakattotilan tarkastuskohta. Alakattotilaan on asennettu mineraalivillalevyjä, joista irtoavien kuitujen kulkeutumisriski sisäilmaan on vähäinen, tiiviin levyrakenteen vuoksi.

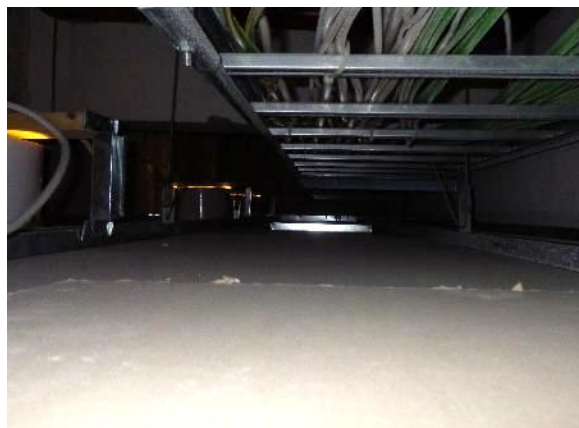
Kuva 24. Neuvotteluhuoneen 229 alakattotilan tarkastuskohta. Havaittavissa ei ole sisäilmaongelmiin viittaavia seikkoja.

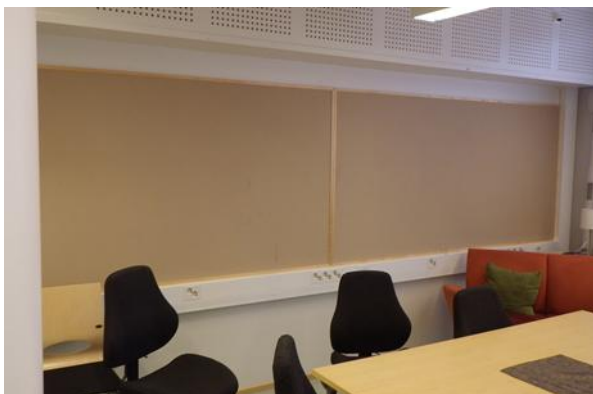
Tiloissa koetut silmäoireet viittaavat VOC-päästöihin. Muovipinnoitteista mahdollisesti haihtuvat orgaaniset yhdisteet poistuvat ilmanvaihdon ansiosta, paitsi porraskäytävissä, jossa ei ilmanvaihto toimi suunnitellulla tavalla. Herkimmät henkilöt voivat saada oireita luokissa olevista ilmoitustauluista, joita on vapautuvista happo-yhdisteistä. Mm. tilassa 229 ilmoitustaulut aiheuttavat sisäilmaan, tilassa aistitun hajuhaitan.

Kuva 25. Neuvotteluhuoneessa 229 aistittu hajuhaitta aiheutuu tilaan asennetuista linoleumista valmistetuista ilmoitustauluista. Ilmoitustaulujen pinta-ala on n. 8 m². Em. hajua voi aiheuttaa ärsytysoireita herkistyneille henkilöille.

- Linoleum-pohjaisista ilmoitustauluista aiheutuvan hajuhaitan ja mahdollisen oireilun vuoksi suositellaan tehtäväksi koekorjaus, jossa nykyiset seinällä olevat ilmoitustaulut poistetaan ja korvataan uusilla, vähäpäästöisillä, tauluilla. Korjauskohteena tulisi kysymykseen esim. neuvotteluhuone 229, jossa linon haju on voimakas ja herkemät ihmiset ovat kokeneet siellä oireita. Mikäli korjauksella tilan sisäilman laadun havaitaan parantuvan koettujen oireiden vähenevän, korjaukset voisi ulottaa luokkiin, joissa on koettu samankaltaisia oireita, ja joissa em. ilmoitustaulujen pinta-ala on merkittävä.

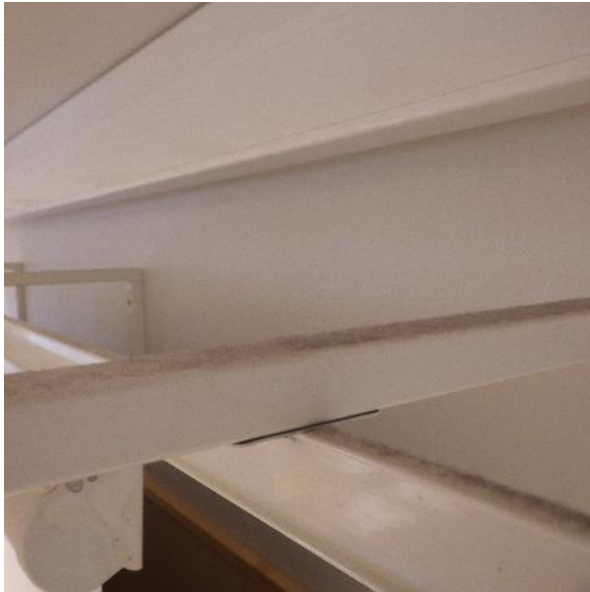
Kuva 27. Luokan 210 yläpinnoilla pölyä. Yläpölyt tulee puhdistaa vähintään kerran vuodessa.

- Koulun käytävien yhteydessä olevien sähköpääkeskustilojen sekä rakennuksen yläpölyjen siivous on suositeltavaa tehdä vähintään kerran vuodessa.
- Rakennuksen B-osan vesikaton irronneen harjatiilen paikalleen asennus.

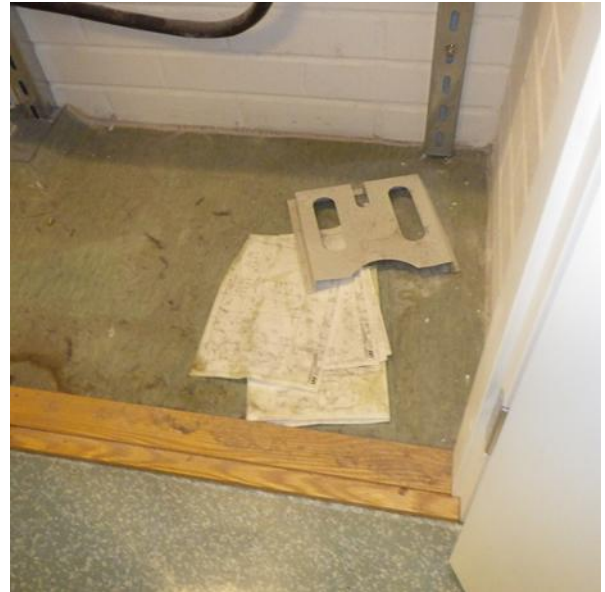
Kuva 28. Sähköpääkeskuksen 249 lattialla pitkäaikaisista pölykertymästä. Vastaavat tilat tulisi siivota systemaattisesti vuosisiivouksen yhteydessä.

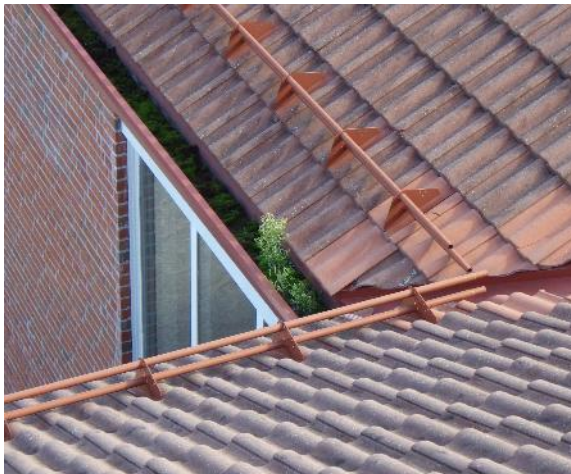
Kuva 29. B- ja C-osan yhtymäkohdan sadevesikourun pohjalle on kerääntynyt sammalta ja kasvillisuutta.

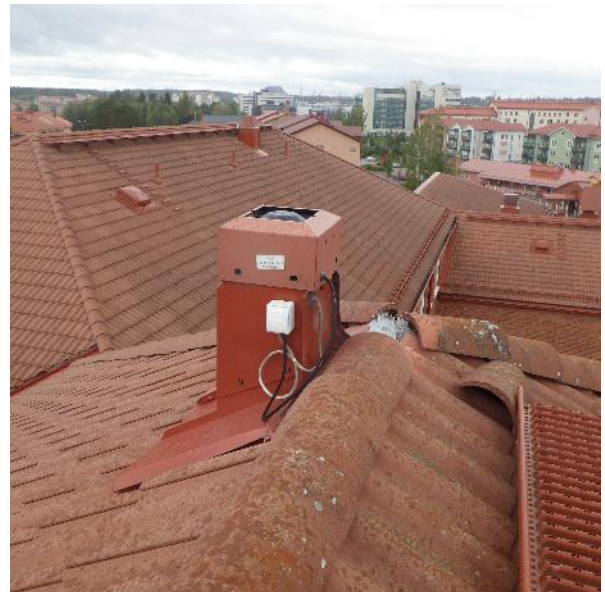
Kuva 30. B-osan tiilikaton harjakappale on irronnut.

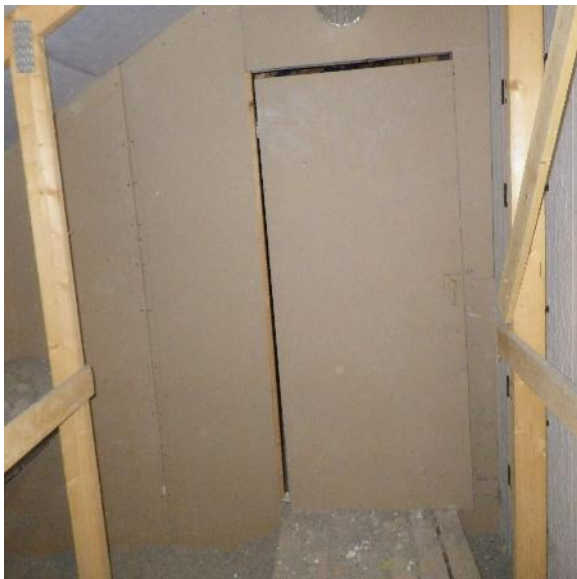
Kuva 31. C-osan ullakon palo-osastoseinän käyntiovi on irronnut saranoiltaan.

- Ullakolla olevan palo-oven kiinnityksen korjaaminen. Ovi sijaitsee IV-konehuoneen 401 kohdalla, porrashuoneen puoleisella ullakolla (sisäpihan puolella). Ovi on irti saranoiltaan. Samalla tulee tarkastaa muidenkin palo-ovien toimivuus.

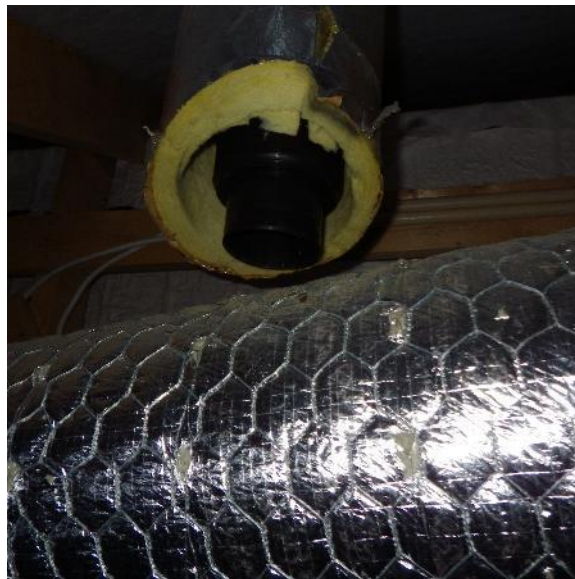
Kuva 32. C-osan lounaissivun kattolappeella oleva toinen tuuletusviemärin purkupiippu on poistettu käytöstä. Viemäri on yhdistetty viereiseen tuuletusviemäriin, jonka purkupiippu on katon samalla lappeella.
