VIERTOLAN KOULU

Liljatie 2
01300 VANTAA

VESIKATTOTUTKIMUKSET KUNTOTUTKIMUSSELOSTE

17.5.2005

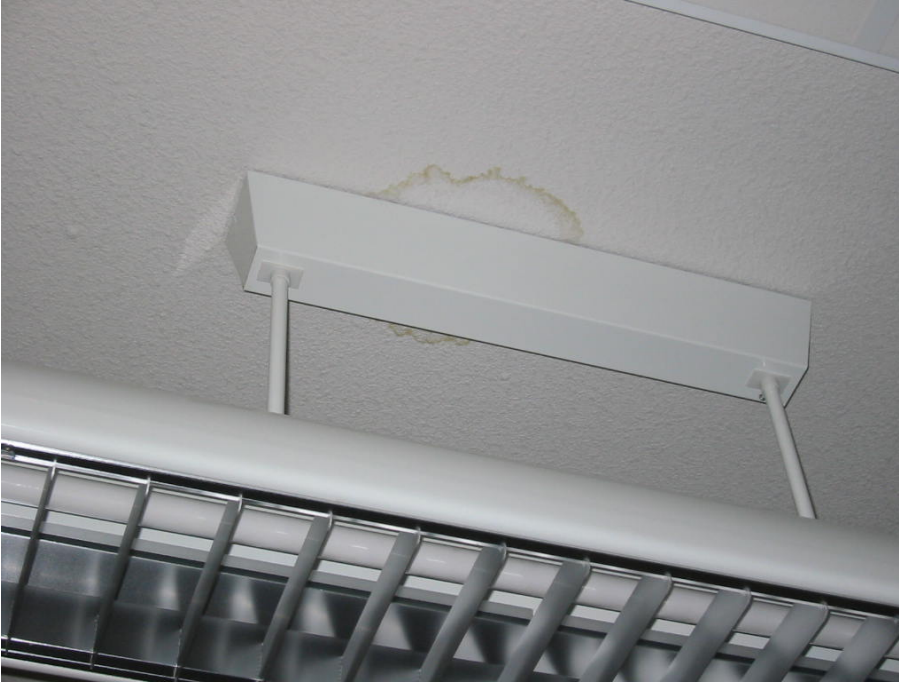
Kosteusjälki ontelolaatan alapinnassa lamppujuuressa (kuva 1). Vesikatolla on huonetilan kohdalla sisäjiiri ja kattoluukku, joihin liittyen havaittiin yläpohjan ontelotilassa vähäisiä kosteusjälkiä.

Kuva 1.
Kosteusjälki huonetilan 1.013 kattorakenteessa.

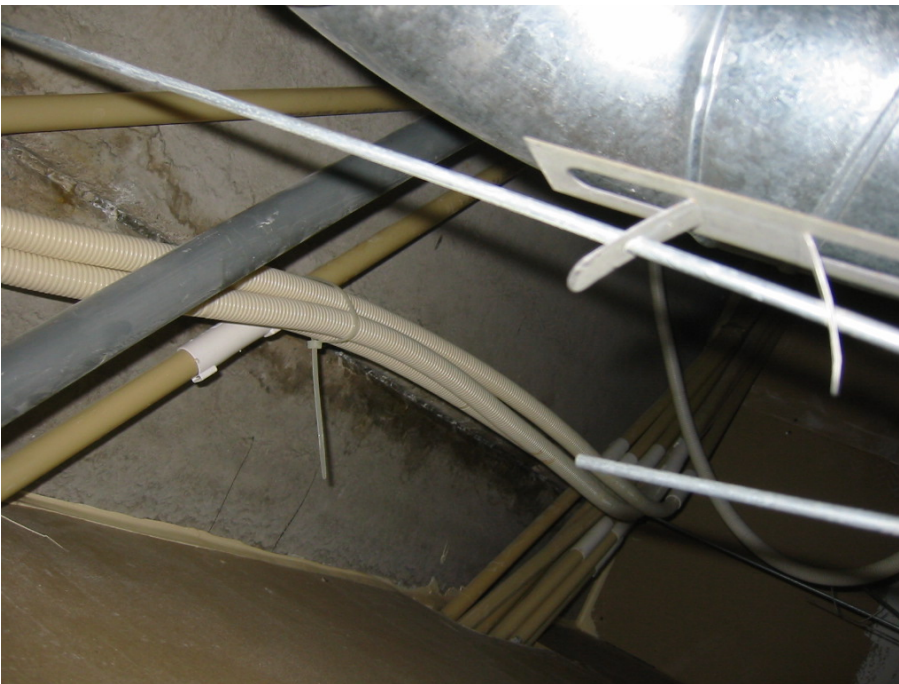
Kosteusjälkiä alakattorakenteen yläpuolisissa rakennepinnoissa (kuva 2). Vesikatolla on huonetilan kohdalla sisäjiiri, johon liittyen havaittiin yläpohjan ontelotilassa kosteusvaurioita ja -jälkiä. Vuotovettä on valunut näkyvästi huonetiloihin.

Kuva 2.
Kosteusjälki huonetilan 1.069 alakattorakenteen yläpuolisessa ontelotilassa (on todennäköistä, että kuvan vuotojäljet ovat syntyneet rakennusajankohdan jälkeen, koska ne eivät olleet yleisiä).

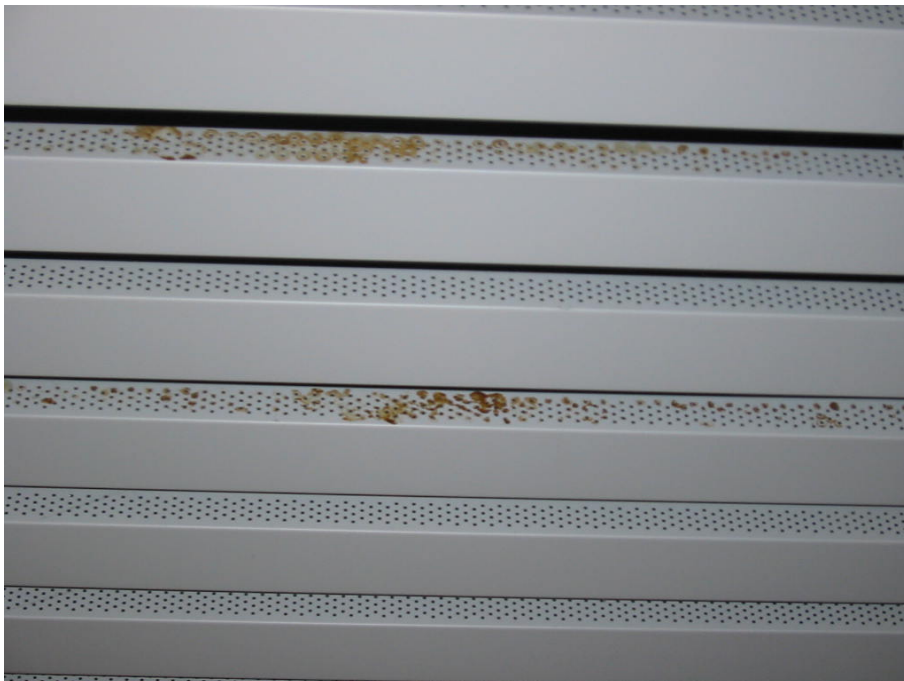
Kosteusjälkiä alakattorakenteessa (kuva 3). Vesikatolla on huonetilan kohdalla sisäjiiri, johon liittyen havaittiin yläpohjan ontelotilassa vähäisiä kosteusjälkiä. Vuotovettä on valunut näkyvästi huonetiloihin.

Kuva 3.
Kosteusjälki huonetilan 1.090 alakattorakenteessa.

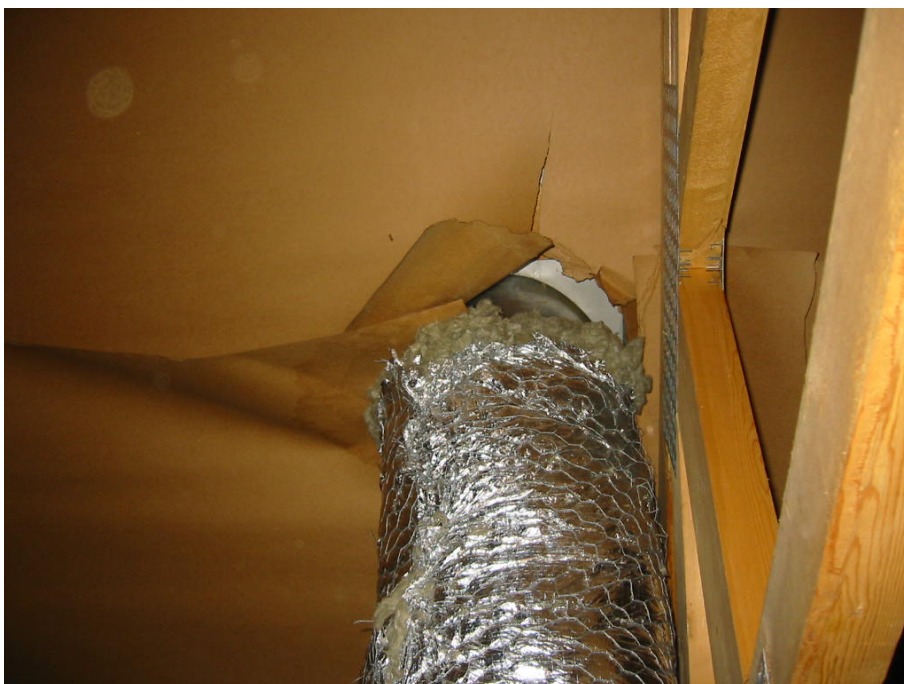
- aluskatteiden kaikki lävistyksiset (putki- ja kanavalävistyksiset) on tehty ilman aluskatteen liittymistä kanava- ja putkipintaan (aluskatetta pitkin valuva vesi voi valua liitosrakenteesta yläpohjan onteloon, kuva 4)

Kuva 4.
Kanavien ja putkien liitokset aluskatteeseen on tehty yleisesti epätiivivisti.

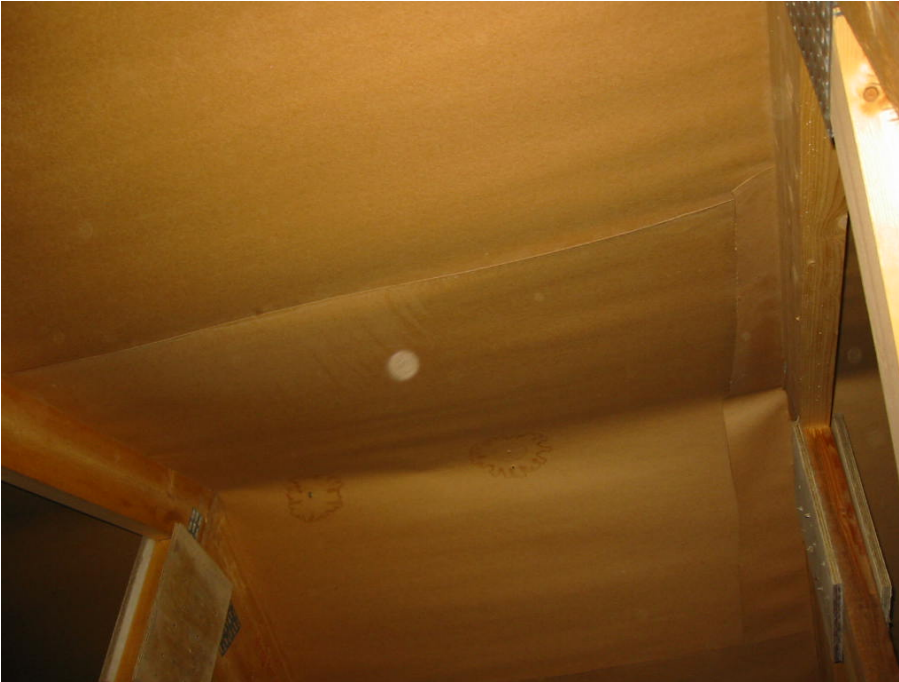
Kuva 5.

- paikoin on aluskatteen limitykset tehty väärin päin (lappeella alempi aluskate limittyy ylemmän aluskatteen päälle, kuva 5)
- osin päätyräystäillä aluskatteen kiinnitykset ovat pettäneet ja aluskate repsottaa yläpohjan ontelossa (kuva 6)

Harjalla aluskate on limitetty väärin päin. Huom! Huomaa harjalla olevat kosteusjäljet, jotka todennäköisemmin ovat syntyneet aluskatteen yläpuolisen ilmatilan puutteellisesta tuuletuksesta (kosteuden tiivistyminen), ei peltikatteen vuodoista harjalla.

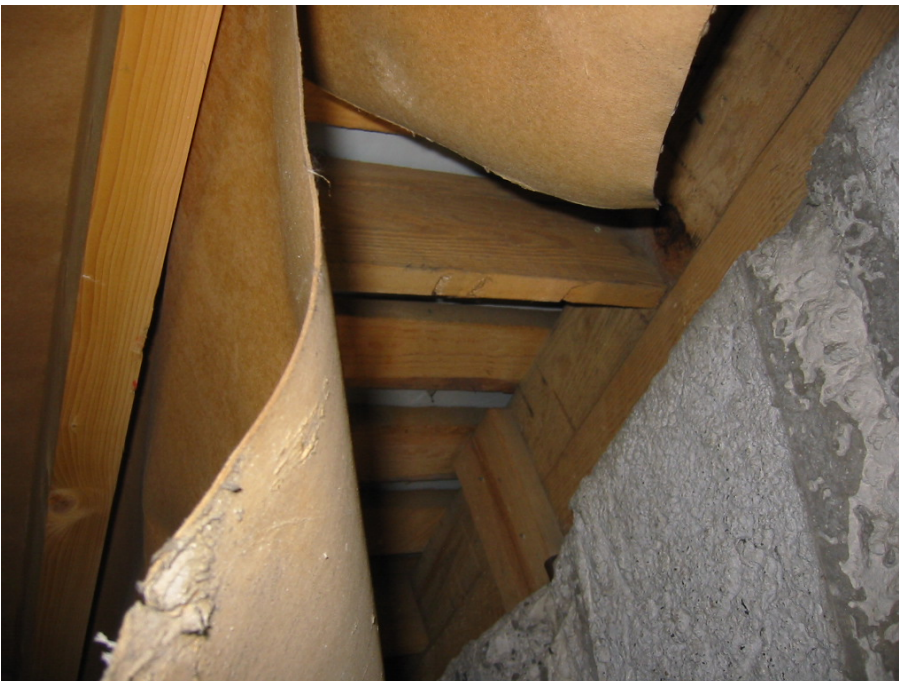
Kuva 6.

Päätyräystäillä ovat aluskatteen kiinnitykset pettäneet ja kate repsottaa.

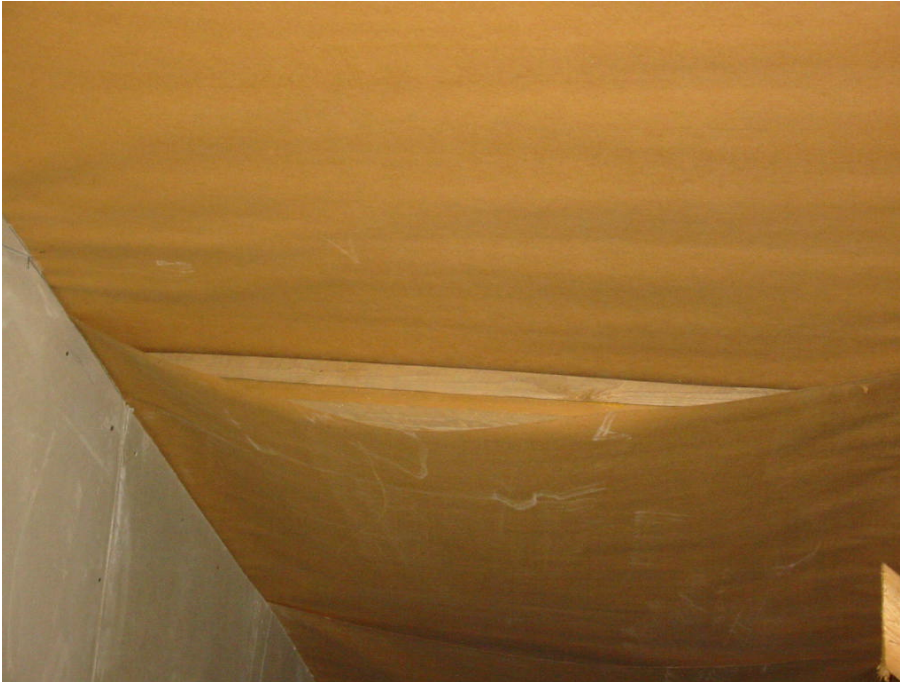
Kuva 7.

- paikoin ovat aluskatteen saumalimitykset vähäisiä ja saumat auki (kuva 7) ja lisäksi aluskatteet on asennettu vastoin tuotetoimittajan asennusohjetta (alusgate on asennettu poikittain lappeen suuntaan nähden, kun asennusohjeen mukaan tulisi aluskate asentaa lappeensuuntaisesti niin, että katesaumamat ovat kattotuolin yläpaarten kohdalla ja saumat olisi limitetyt ja naulatut huopanauloin k200)

Paikoin aluskatteen limitykset ovat vähäiset eikä saumoja ole kiinnitetty. Lisäksi aluskate on asennettu vastoin asennusohjetta (asennusohjeen mukaan kate tulisi asentaa lappeen suuntaisesti, ei poikittain ja saumalimityksen tulisi sijaita kattotuolin yläpaarteen kohdalla).

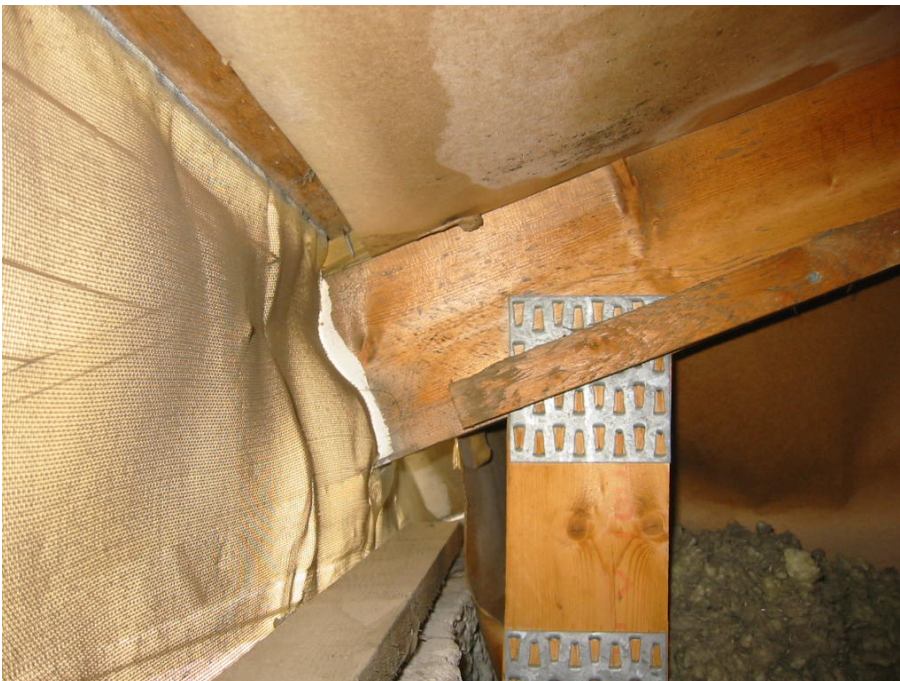
Kuva 8.

- räystäällä ei aluskatetta ole ulotettu yli ulkoseinän ulkopinnan (kuva 8) ^{*1)}

- sivuräystäällä ei aluskatetta ole ulotettu yli ulkoseinän ulkopinnan (kuva 8) ^{*1)}
- osin päätyräystäillä aluskatteen kiinnitykset ovat pettäneet ja aluskate repsottaa yläpohjan ontelossa (kuva 6)

Aluskate ei ulotu yleisesti yli ulkoseinän ulkopinnan ja hyönteisverkon liitos kattotuolin yläpaarteen on avoin. Julkisivuelementin ulkokuoren päällä ei ole myrskypellitystä ja tuuletusrako on tarpeettoman korkea (yli 20 cm), mikä mahdollistaa kosteuden ja lumen pääsyn yläpohjan ontelotilaan.

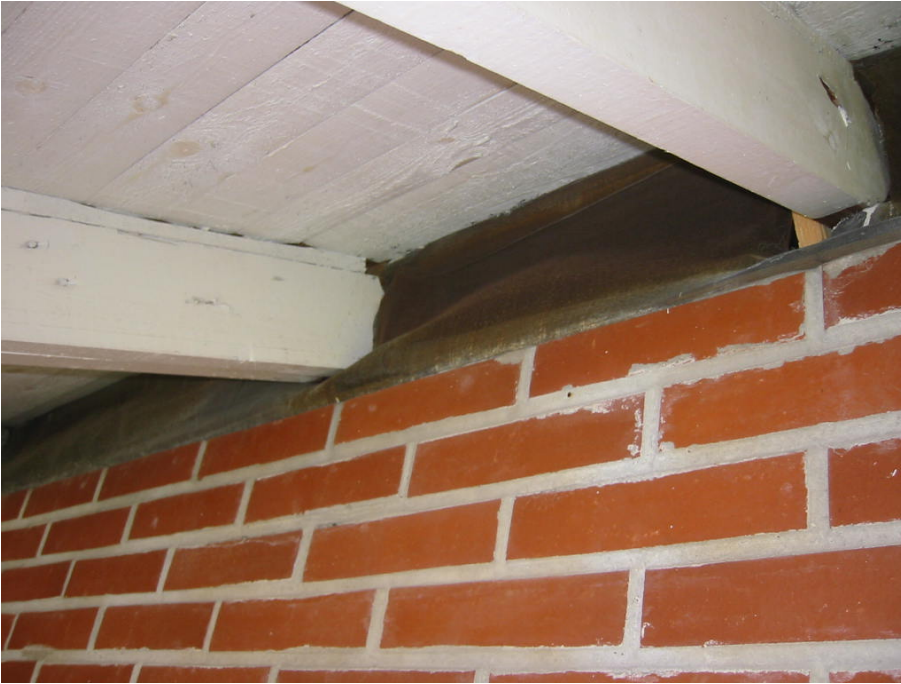
Kuva 9.

- sivuräystäillä ei julkisivuelementin ulkokuoren yläreunassa ole käytetty myrskypellitystä (kuva 9)
- sivuräystäillä hyönteisverkon liitos kattotuolin yläpaarteeseen on epätiivis (kuvat 8 ja 9)

Sivuräystäsrakenne ulkopäin kuvattuna. Julkisivuelementin ulkokuoren päällä ei ole myrskypellitystä, tuuletusrako on tarpeettoman korkea (yli 20 cm), tuulenohjaus on puutteellinen.

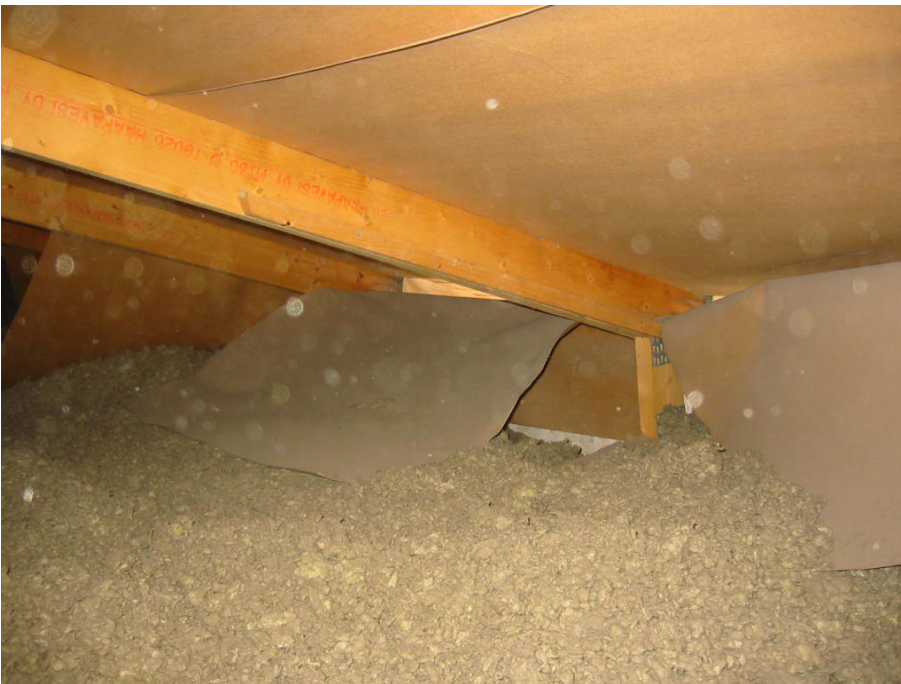
Kuva 10.

- sivuräystäillä aluskatteesta tehdyt tuulenohjaimet ovat irronneet lähes kaikkialla kiinnityksistään ja ohjaimet repsottavat puhallusvillaeristeen päällä (kuva 10)

Sivuräystäillä lähes kaikki tuulenohjaimet ovat irronneet kiinnityksistään, tuulenohjaimen alapuolella on puhallusvillan määrä vähäinen (puutteellinen puhallusvilla-asennus tai ilmavirtojen vaikutus).

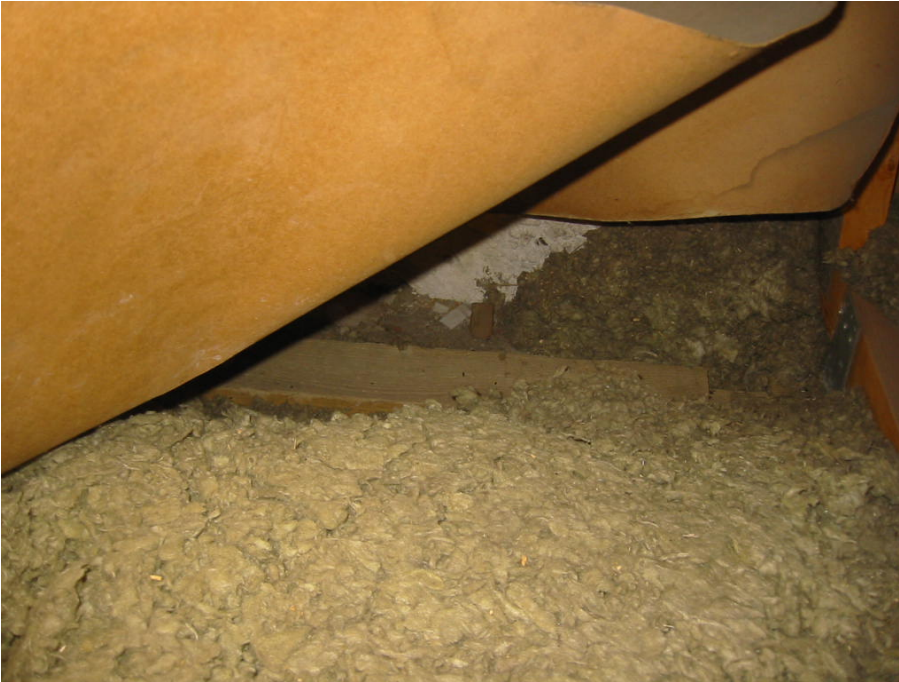
- sivuräystäillä tuulenohjaimen alapuolella on paikoin puhallusvillaeristeen paksuus vähäinen, mikä todennäköisemmin johtuu joko alun perin puutteellisesti suoritetusta puhallusvilla-asennuksesta tai ilmavirtojen vaikutuksesta (kuva 11, liian avoin sivuräystä, toimimaton tuulenohjaus)

Kuva 11.
Tuulenojaimen alla näkyy yläpohjan ontelolaatta (ei eristystä).

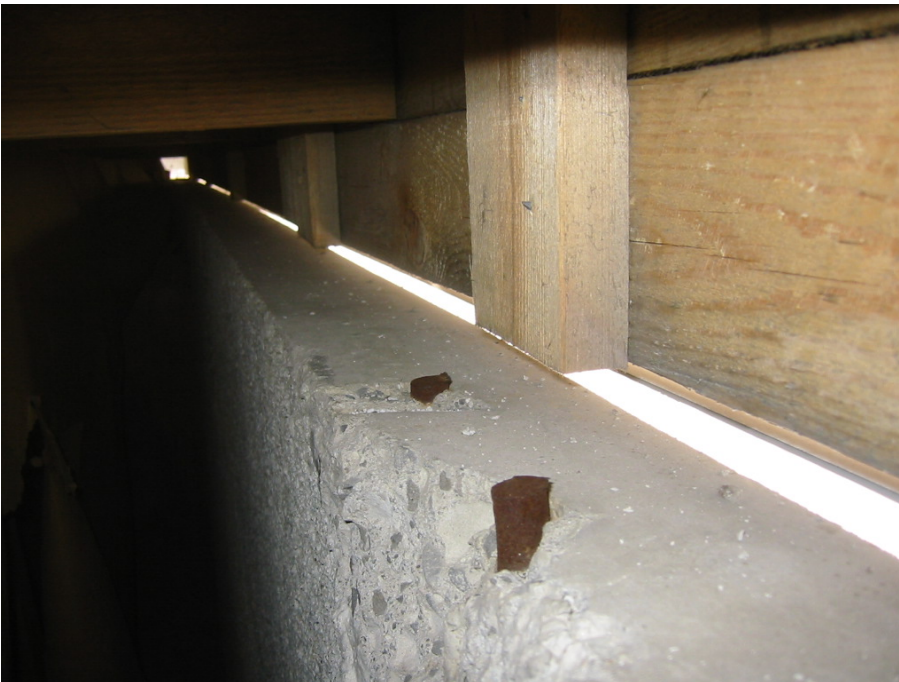
- D-sisäänkäynnin päätyräystäällä on räystäspellin limitys betonielementin ulkopintaan vähäinen, myrskypellitys puuttuu (kuva 12)

Kuva 12.
D-sisäänkäynnin päätyräystäaseen liittyen on räystäspellityksen limitys ulkokuoreen vähäinen ja myrskypellitys puuttuu.

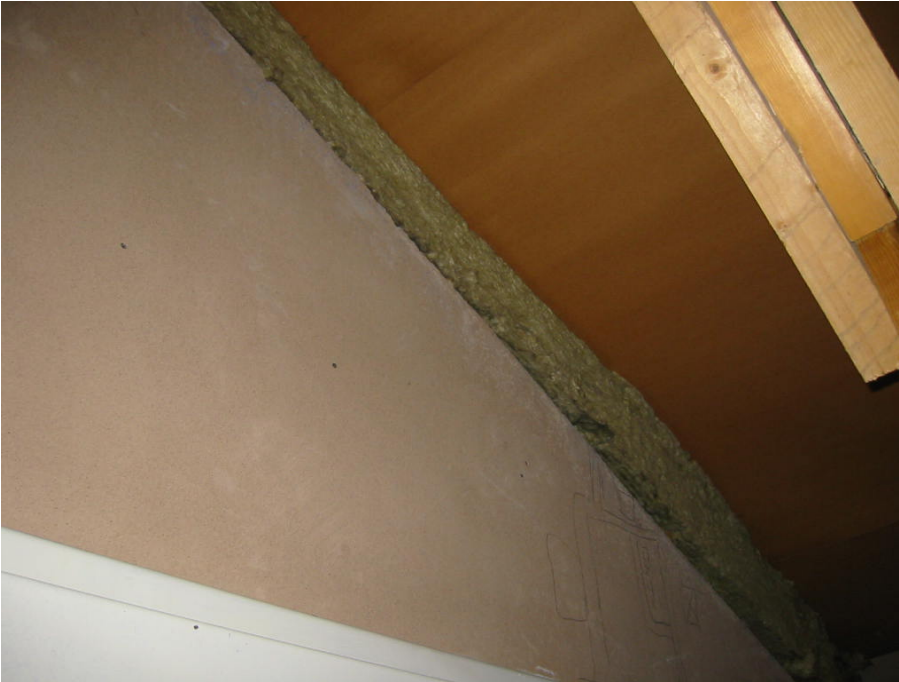
Kuva 13.

- yläpohjan ontelotilasta tehtyjen havaintojen perusteella ovat IV-konehuoneiden yläpohjarakenteessa mineraalivillaeristeet kiinni aluskatteessa (tai ruodelaudoituksessa) eikä rakenteessa ole kunnon tuuletusta (rakenteen kunto tarkastetaan lisätutkimuksella: avaus IV-konehuoneen yläpohjarakenteeseen, ks. myös kohta 5.1 sekä kuva 13)
- liikuntasalin yläpohjarakennetta ei ole tuuletettu ollenkaan (suljetut räystäät, ei alipaineventtiilejä)
- yläpohjaonteloiden tuuletus on riittävä, sivuräystäiden tuuletusaukkoja on pidettävä tarpeettoman suurina, mikä osaltaan synnyttää riskejä (tuulenohjaus, sadeveden ja lumen pääsy yläpohjan ontelotiloihin)

IV-konehuoneessa yläpohjarakenteen lämmöneristys on viety kiinni aluskatteeseen eikä rakenteella ole kunnan tuuletusta. Lisätutkimuksessa (yläpohjarakenteen avaus) selvitetään IV-konehuoneen yläpohjarakenteen kunto.

Jatkotutkimuksiksi esitetään yläpohjan ontelossa olevien IV-konehuoneiden ja tuloilmakammion yläpohjarakenteiden avaamista rakenteiden kunnan ja kosteusteknisen toiminnan selvittämiseksi. Avauskohdat (2 kpl) on esitetty piir. no. TUT T02:ssa. Jatkotutkimuksen yhteydessä tarkastetaan vielä erikseen myös liikuntasalin yläpohjarakenteen kunto.

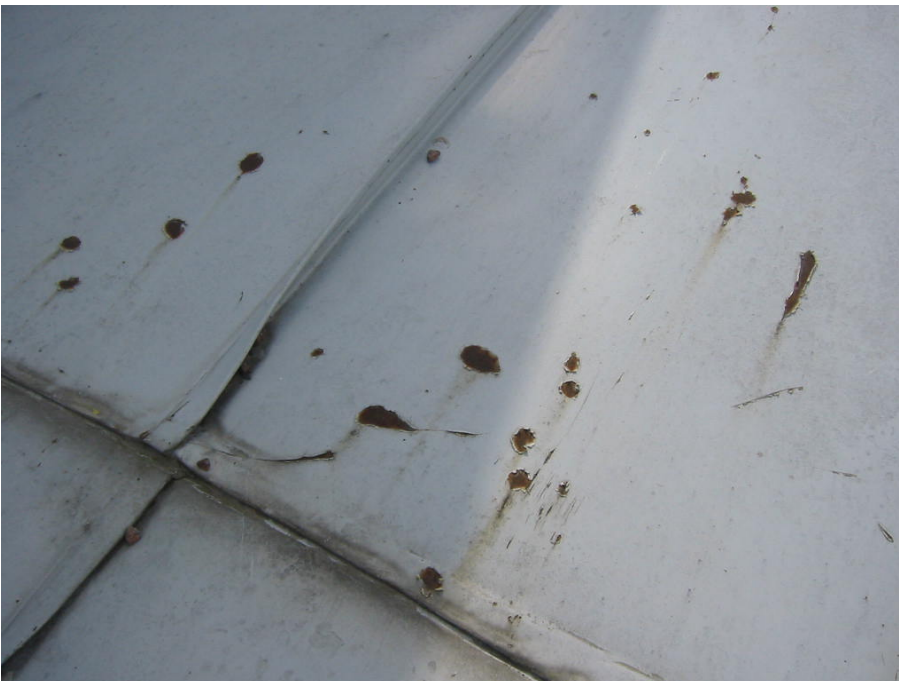
Kuva 14.

Konesaumatus peltikatteen pinnoitevaurioita tuloilmakammion vierellä.

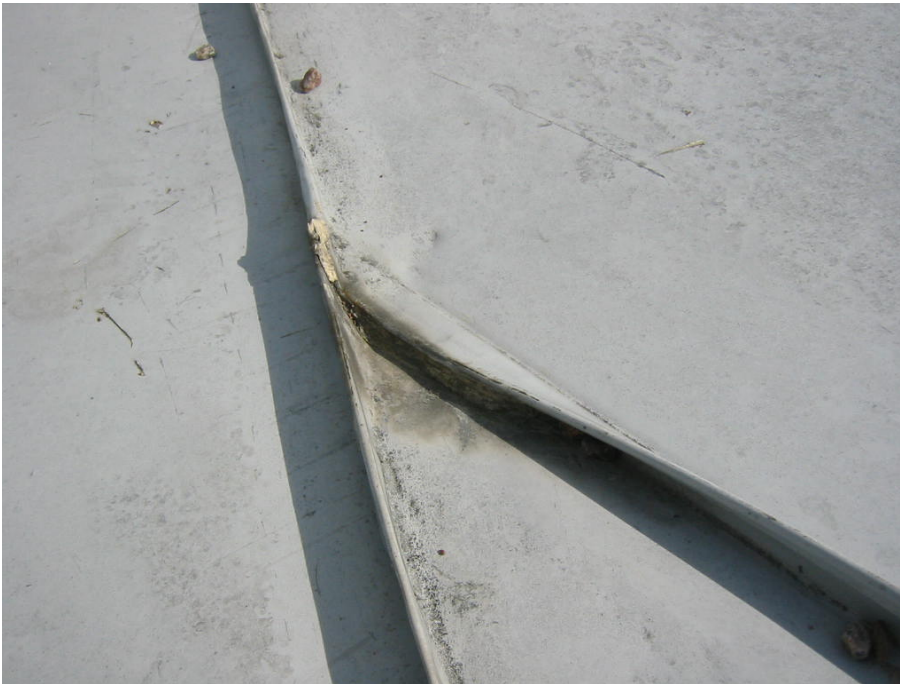
Kuva 15.

Kahdessa sisäjiirissä on katteet saumattu ja taivutettu veden kulkusuuntaan nähden väärin päin, jolloin saumatukset muodostavat vettä kerääviä taskuja.

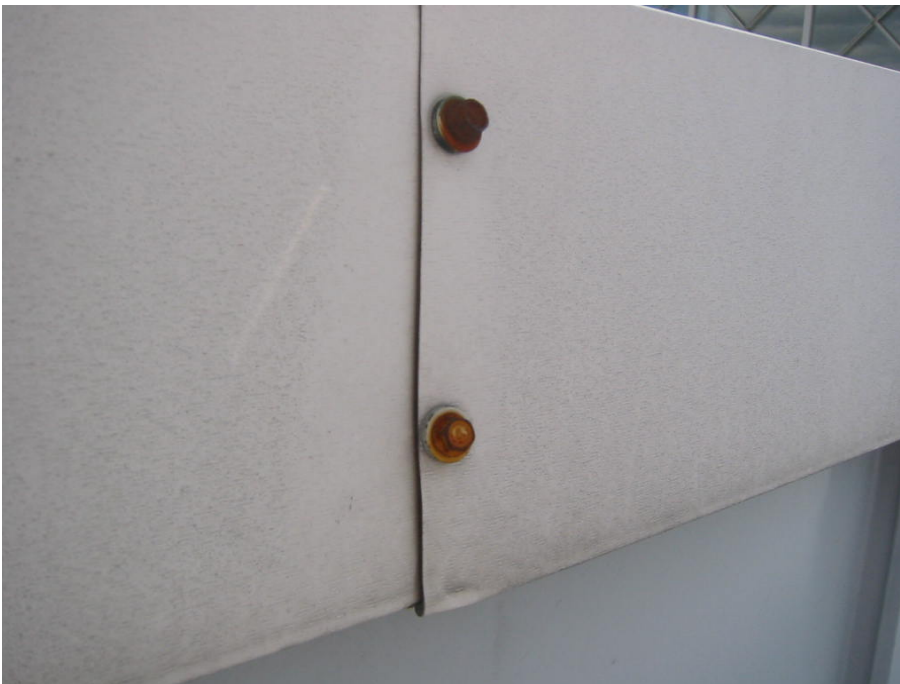
Kuva 16.

Peltikiinnikkeet (poraruuvit) ovat korroosioaurioituneet. Kiinnikkeiden tulisi olla austeniittista ruostumatonta terästä, sinkittyjen ja maalattujen ruuvien korroosionkesto ei ole riittävä huomioiden käytetty sinkkipaksuus (yleensä alle 40 µm) ja sinkkipinnoitteen vaurioituminen asennuksen yhteydessä.

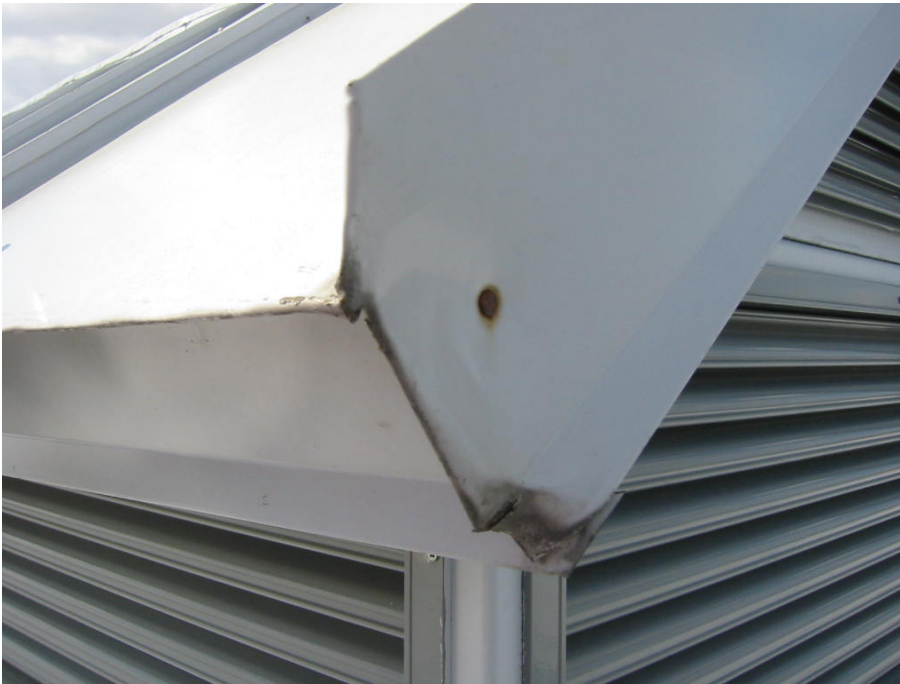
Kuva 17.
Myös käytetyt pop-niitit ovat ruostuneet.

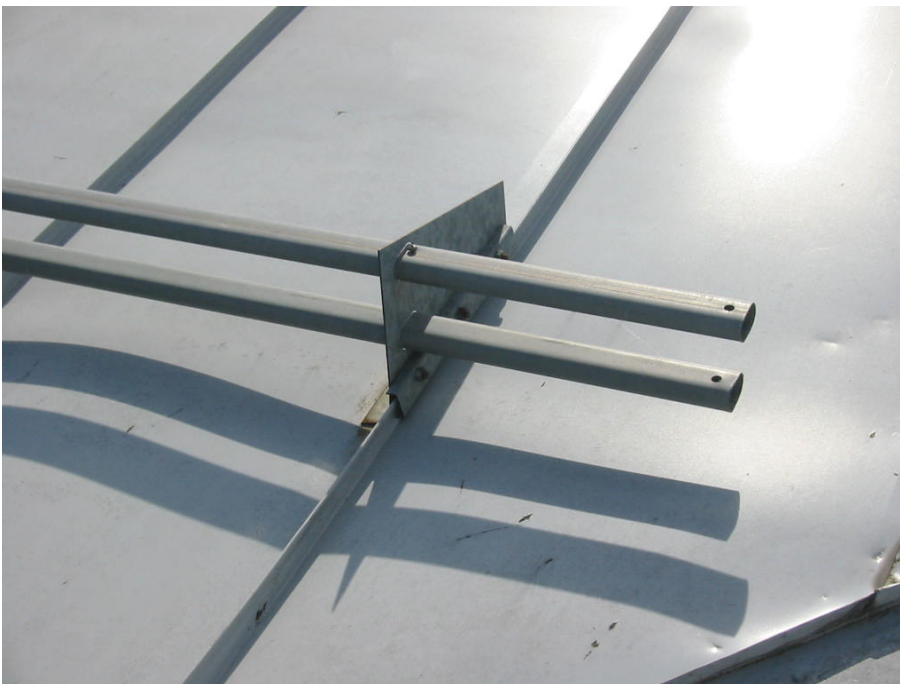
Kuva 18.
Sinkittyihin vesikaton varusteisiin (lumiesteet, kulkusillat, lapetikkaat) liittyen ovat erityisesti kiinnikkeet ruostuneet.

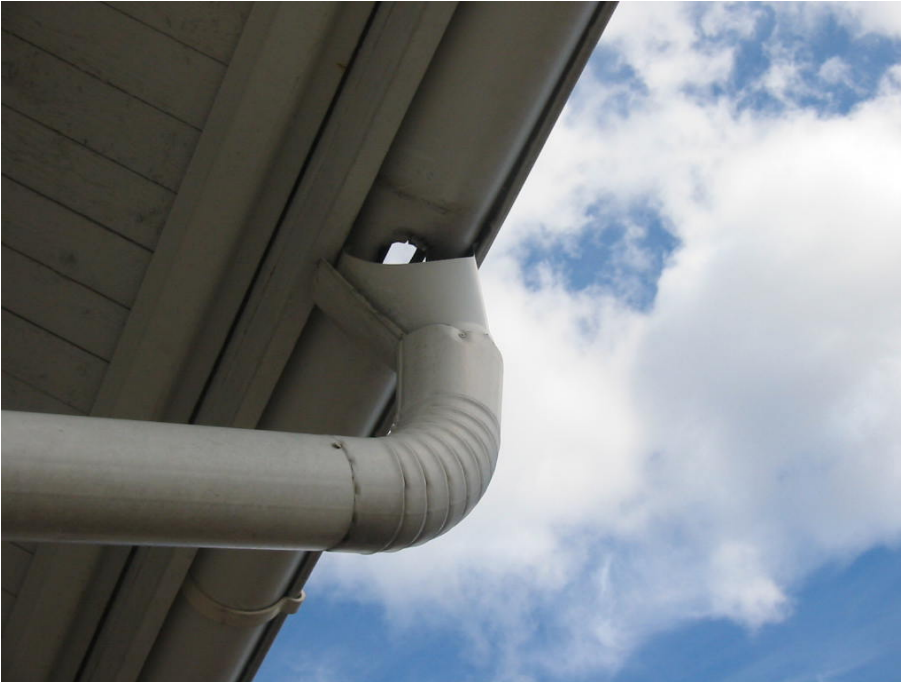
Kuva 19.

Katosten syöksytorvet ovat joutuneet ilkeivällän kohteeksi. 2 syöksytorvea puuttuu täysin ja kolmannen syöksytorven liitos räystäskouruun on rikkoutunut. Myös muutama kourusauma vuotaa.

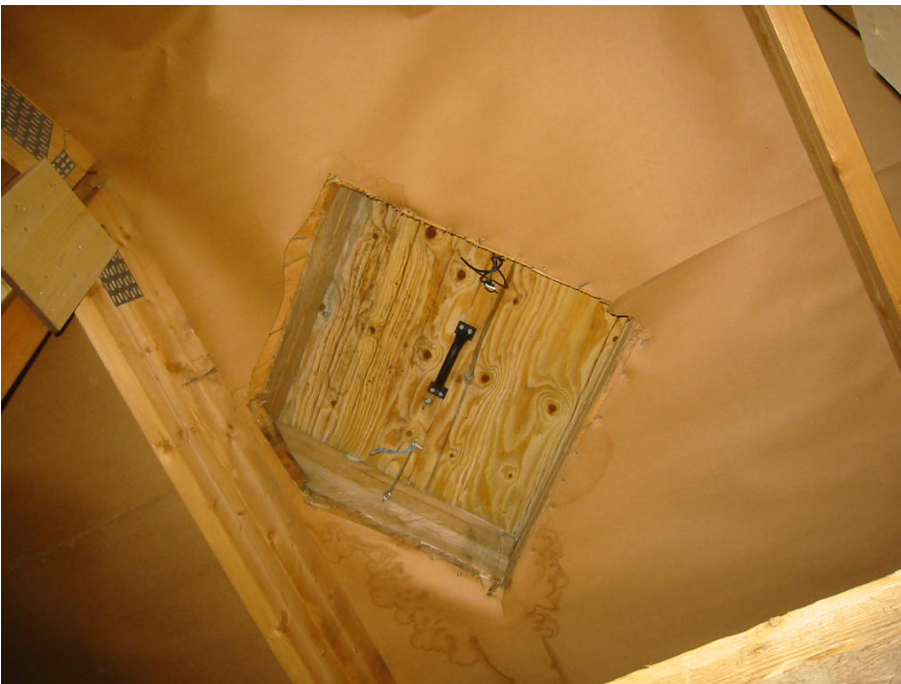
Kuva 20.

- vesikaton varusteet (lumiesteet, kulkusillat, talotikkaat, räystäskourut, syöksytorvet, kattoluukut jne.) olivat yleisesti riittävät ja hyväkuntoiset seuraavin poikkeuksin:
 - kattotikas ruokailusalin kattolyhdyn vesikatolle puuttuu
 - korroosio on vaurioitunut osaa sinkityistä kattosilloista ja lumiesteistä (erityisesti kiinnityspultit ja mutterit ovat ruostuneet, kuva 18)
 - 2 syöksytorvea puuttuu (on rikottu ilkevaltaisesti), yhden syöksytorven liitos räystäskouruun on irti (kuva 19)
 - muutama räystäskourun sauma vuotaa
 - A-osan kattoluukkuun liittyen ei ole tikasta yläpohjan onteloon, kattoluukkuun liittyen oli havaittavissa vähäisiä kosteusjälkiä aluskatteessa (kuva 20)

Kattoluukusta ei ole käyntimahdollisuutta yläpohjan ontelon kulkusilloille (tikas puuttuu). Kattoluukun ympärillä aluskatteessa on merkkejä vesivuodoista, aluskatteen liitos luukkurakenteeseen on epätiivis.

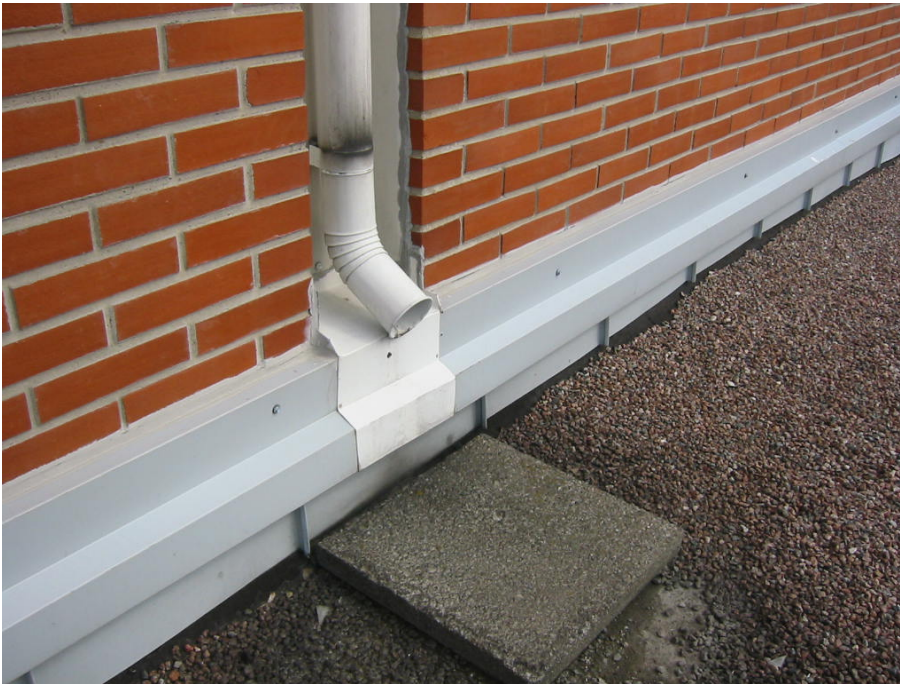
Kuva 21.

- B- ja C-sisäänkäyntien välisellä alueella ei ole lumiestettä (ks. piir. no. TUT T01)
- liikuntasalin eteläsivulla olevien syöksytorvien alapäitä ei ole ulotettu tarpeeksi alas suhteessa vesikattotasoon, mikä lisää seinän kosteusrasitusta (kuva 21)

Liikuntasalin etäsivulla ovat syöksytorvet asennettu niin, että ne tarpeettomasti lisäävät seinä- ja kattorakenteen liitoskohdan kosteusrasitusta. Vesikaton alapuolella yläpohjan ontelossa on yhden syöksytorven kohdalla betonielementtipinnalla kalkkihärmettä, mikä viittaa tapahtuneeseen vuotoon (kuva 25).

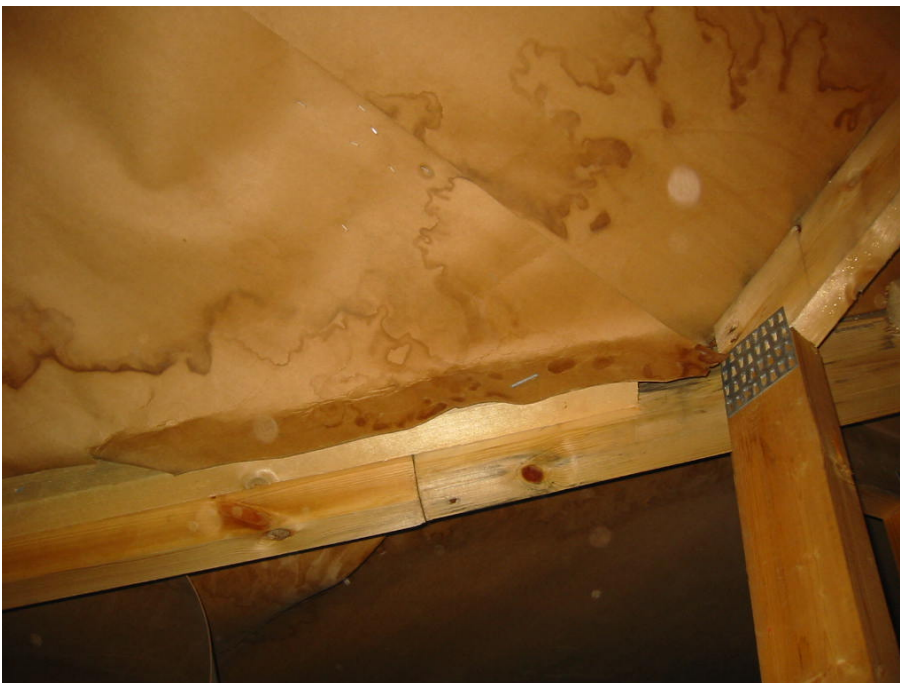
Kuva 22.

Vuotojälkiä A-osan sisäjiiriin liittyen. Aluskatetta ei ole viety jiirissä yli jiiripuun

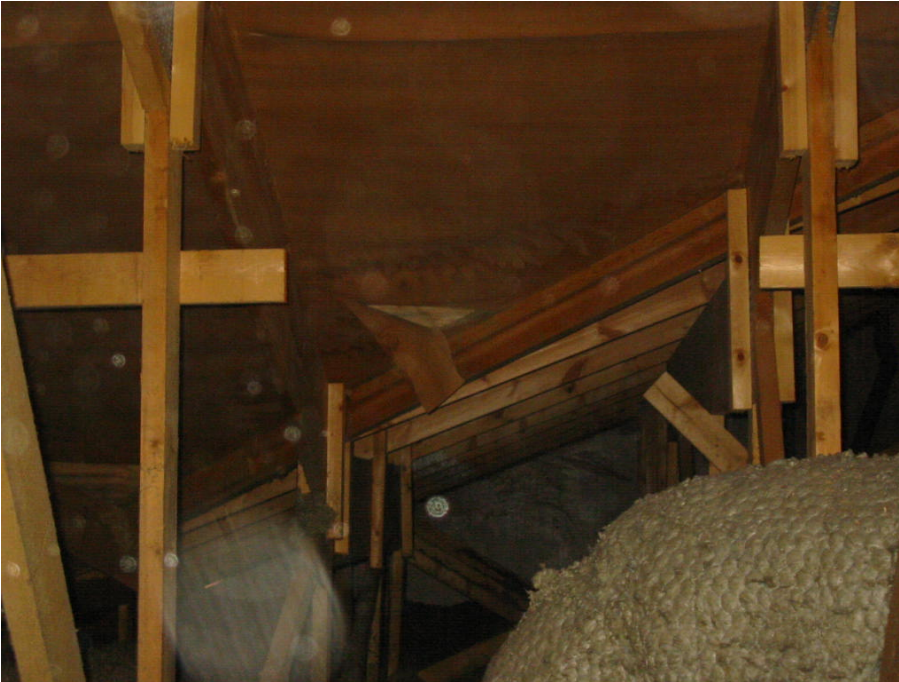
Kuva 23.
Vuotojälkiä A-osan sisäjiiriin liittyen.

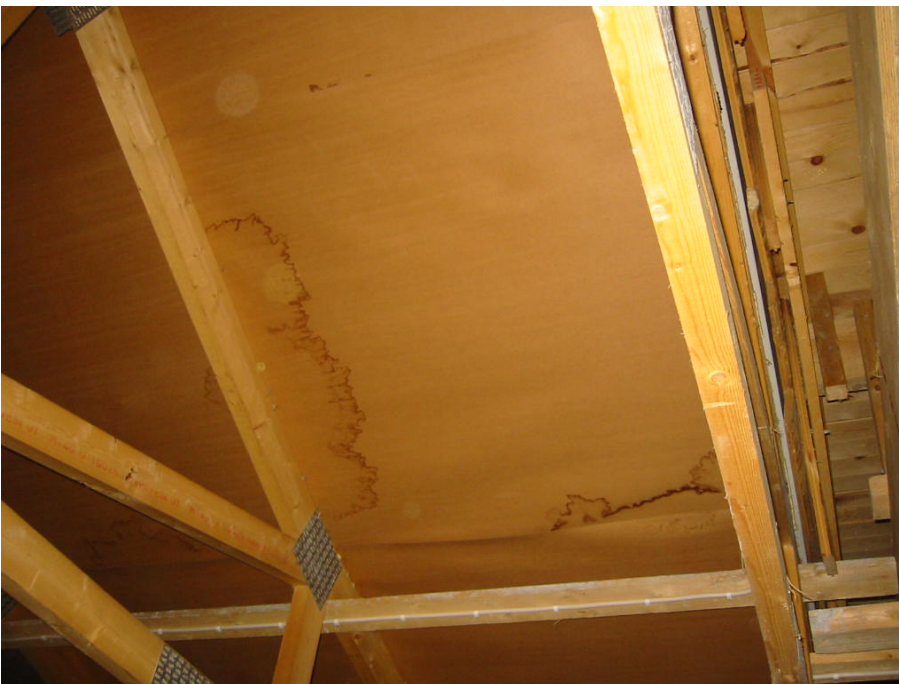
Kuva 24.
Vuotojälkiä B-osan kattoluukun reunarakenteeseen liittyen.

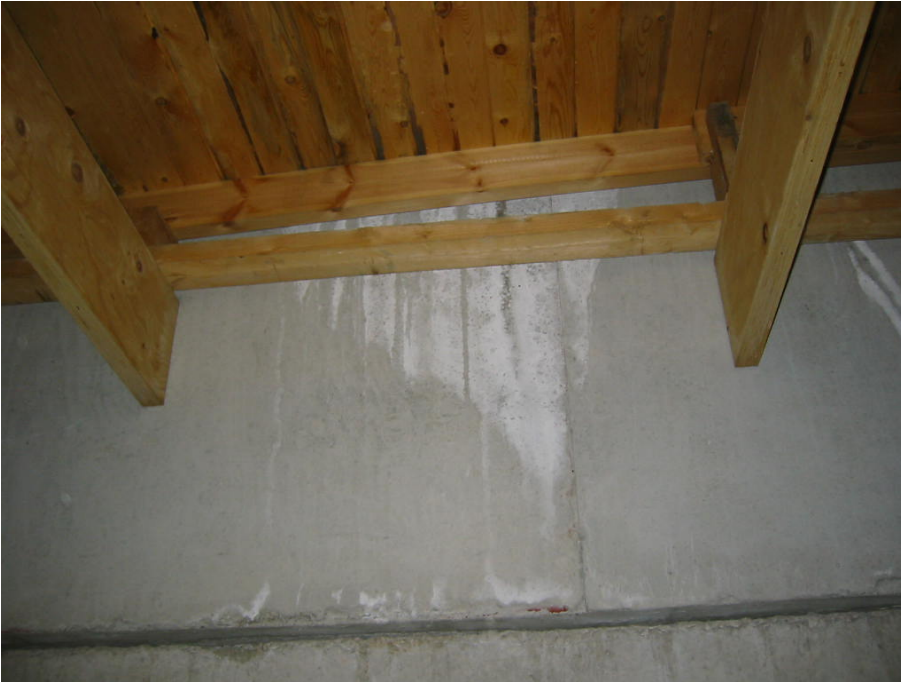
Kouluisännän ilmoituksen mukaan on vettä tullut huonetilaan salin etäsivulla. Vesikatolla on vuotokohdalla liikuntasalin vesikaton vedenpoiston syksytorvet (kuva 2) ja yläpohjan ontelossa betonielementtipinnalla kalkkihärmettä (kuva 25).

Kuva 25.
Vuotojälkiä C1- ja C2-osan yläpohjan ontelossa betonielementtipinnalla, ks. myös kuva 21.

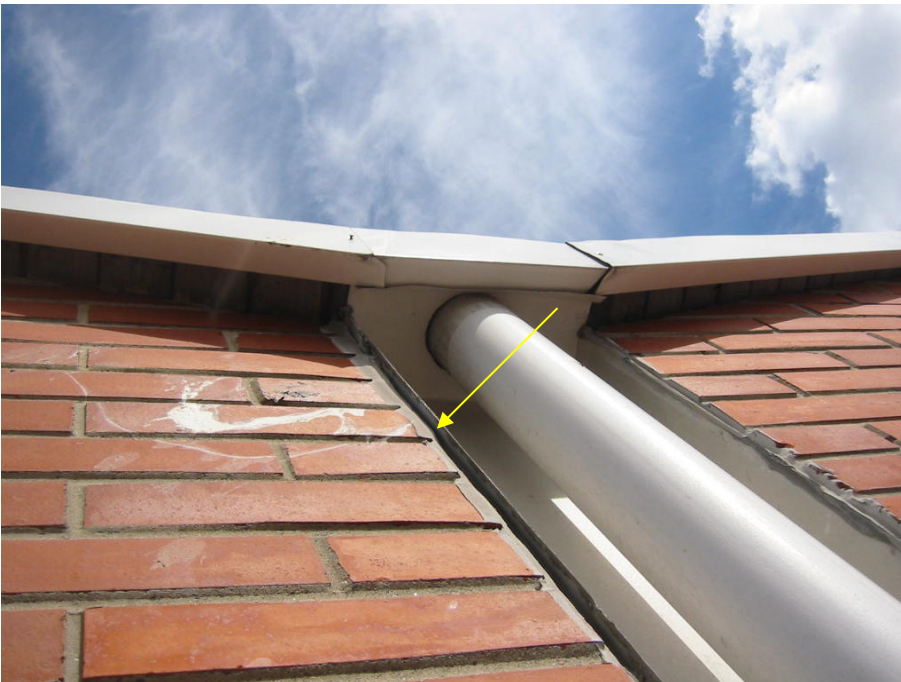
Kuva 26.
Juhlasalin ulkoseinän räystäärakenne C1- ja C2-osalla. Räystäärakenteeseen ei liity yläpohjan tuule-
tusta (räystääs umpinainen). Seinäsyvennyksessä on U-muotoisen pellin ja julkisivuelementin välissä
rako (nuoli).

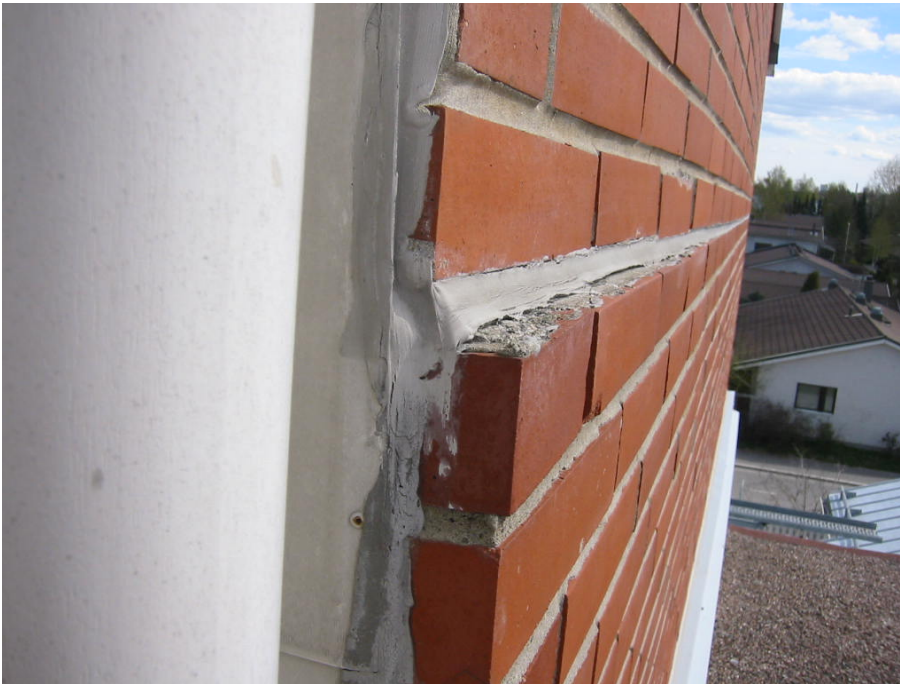
Kuva 27.
Hammastus C2-osalla julkisivuelementin vaakasaumassa.

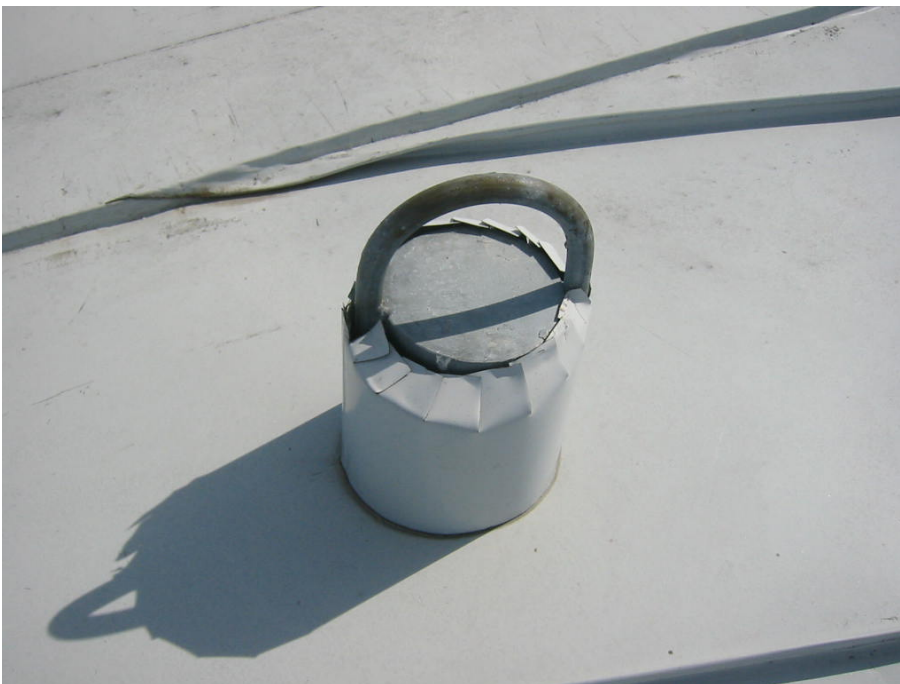
Kuva 28.
Juhlasakin katolla olevien kattopollareiden liitos kattopeltiin on epätiivis.

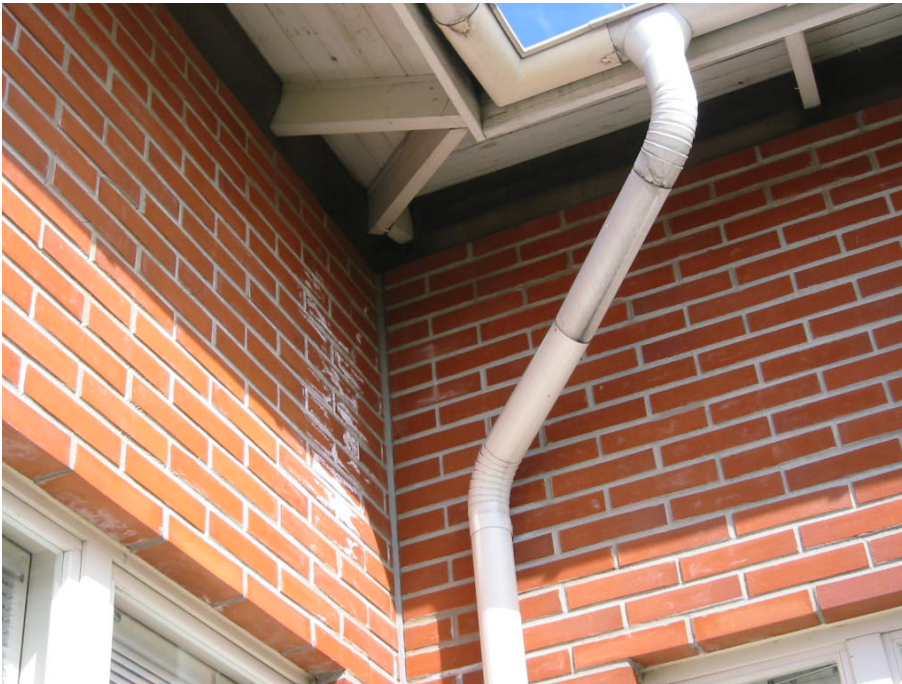
Kuva 29.

*1) Huonetilan 1.013 ulkoseinäkulmassa, joka liittyy vesikatton vuotavaan sisäjiiriin, on ulkoseinäpinnassa kalkkihärmettä, mikä viittaa vuotoihin ulkoseinärakenteeseen tai vähintään sen ulkopinnalle (kuva 29). Ulkoseinän mikrobiologinen kunto on syytä varmistaa materiaalinäyttein.

Kalkkihärmettä ulkoseinäpinnalla vuotaneen sisäjiiriin kohdalla huonetilaan 1.013 liittyen. Mikäli aluskate seinäkulmassa ei ulotu riittävästi yli ulkoseinän ulkopinnan, ovat vuodot seinärakenteeseen mahdollisia.

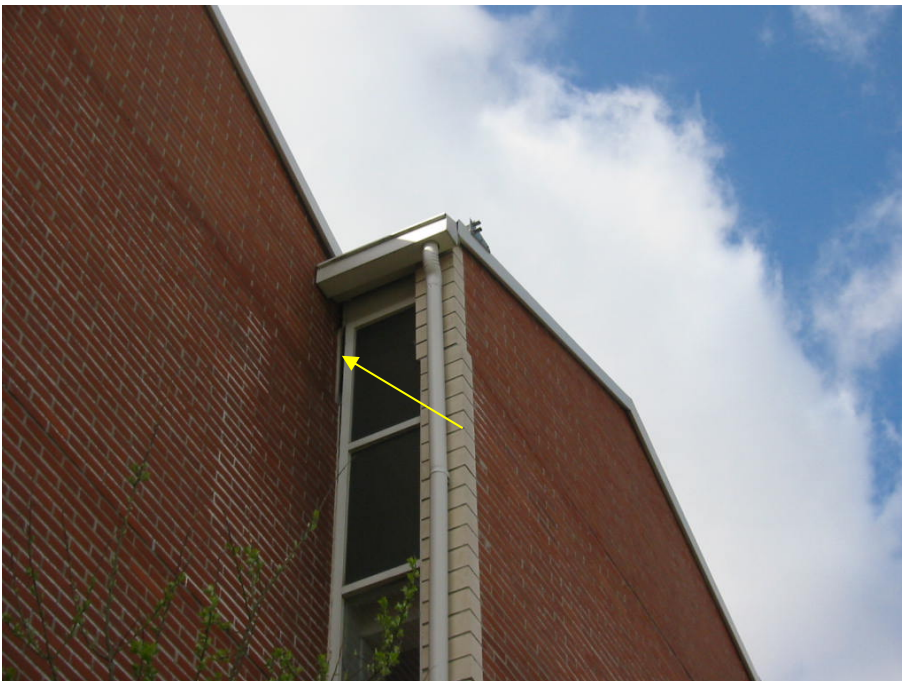
Kuva 30.

Julkisivuelementin käyrityksen vuoksi on ikkunan liitosrakenne auennut (keltainen nuoli) mahdollistaen kosteuden pääsyn seinärakenteeseen.
