Alustatilan tiiviys- ja kuntokartoitus

Viertolan vastaanottokoti

Liljatie 24
01300 VANTAA

Delete Tutkimus Oy, Helsinki

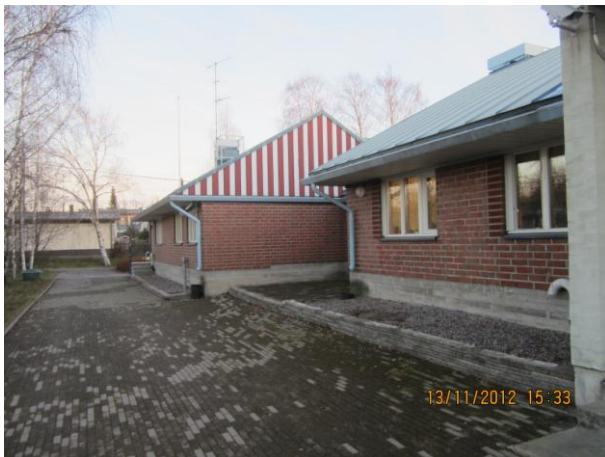
Kuva 1 Yleiskuva pohjoisivulta

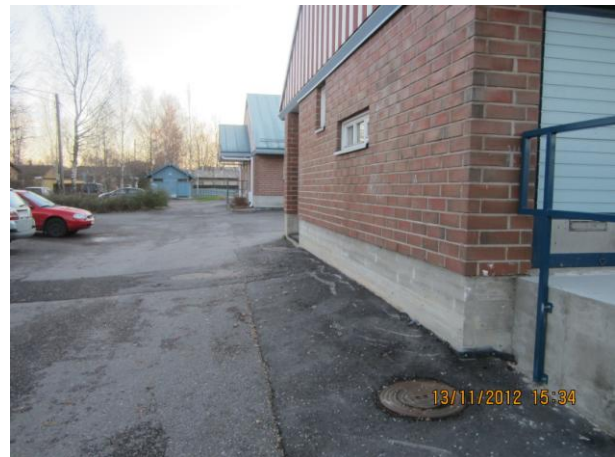
Kuva 2 Yleiskuva itäisivulta, uutta asfalttia.

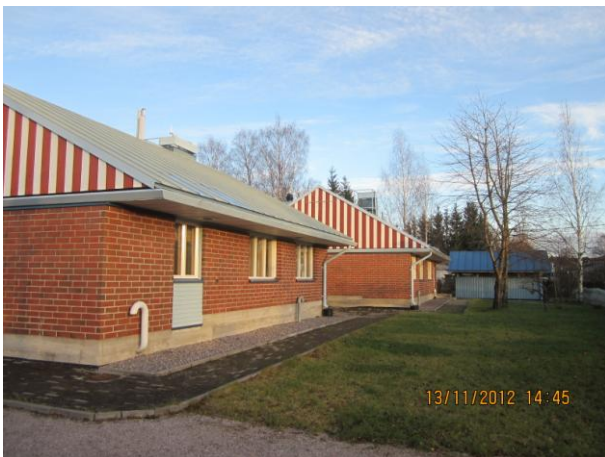
Kuva 3 Yleiskuva eteläisivulta

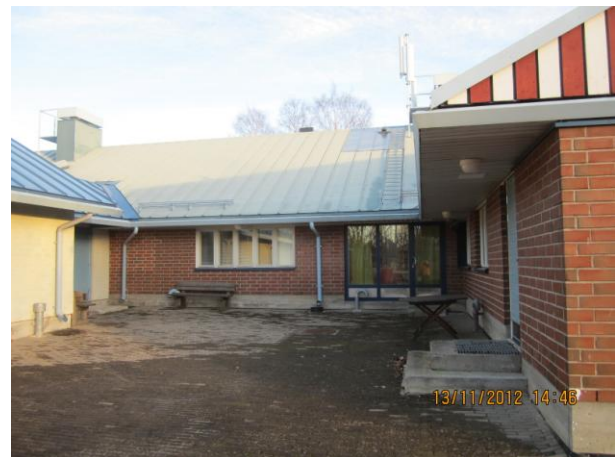
Kuva 4 Yleiskuva länsisivulta

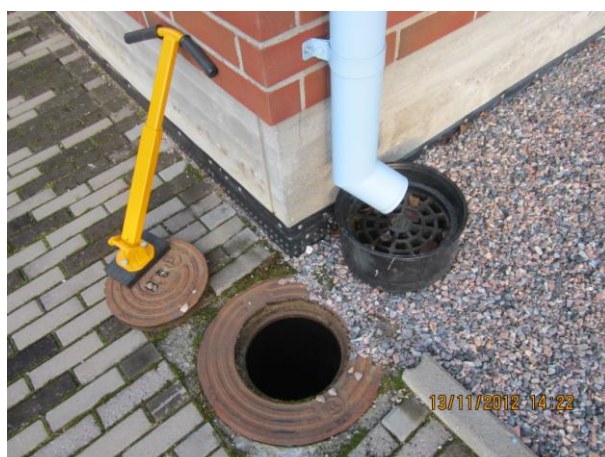
Kuva 5 SOK 12 ja rännikaivo as.huone 006 kulmalla eteläisivulla.

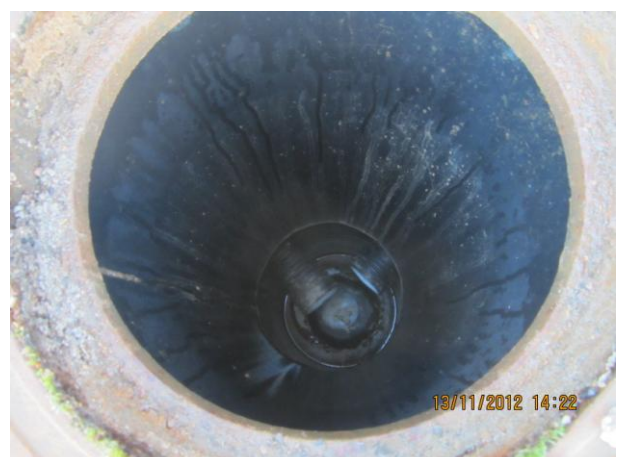
Kuva 6 Säätkannellinen tarkastuskaivo, putket uusia kaksoisputkia.

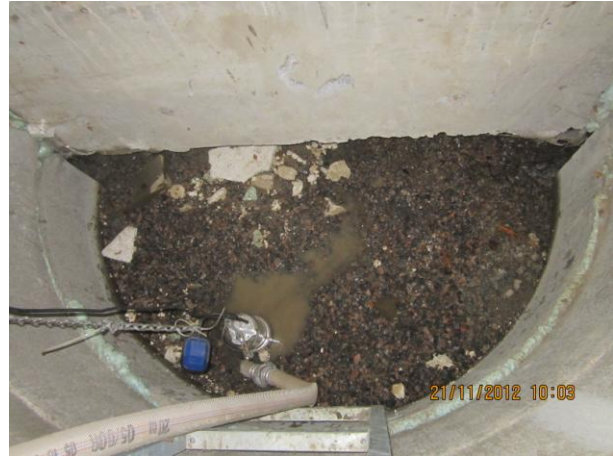
Kuva 8 HL1 pohjalla oli vettä, joka pumpattiin pois, jotta alustaan päästiin.

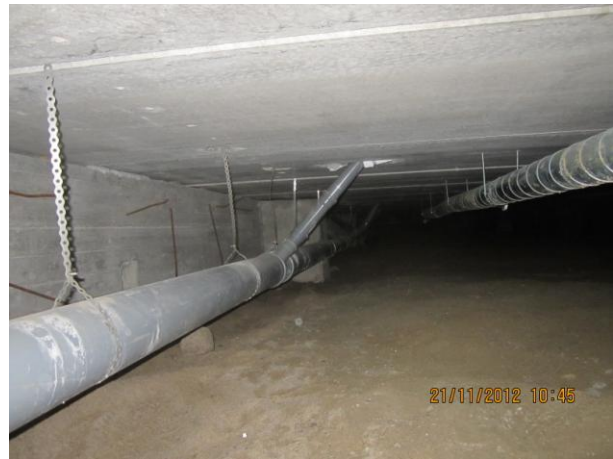
Kuva 10 Lohko 1 alustaa, maan pinta kova, ohut hiekka, paikoin mikrobeja

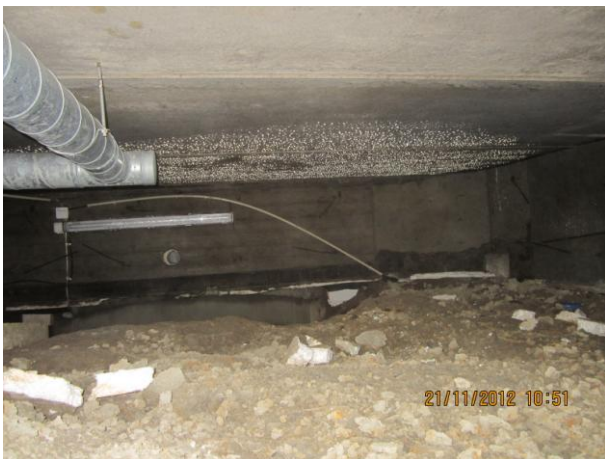
Kuva 11 Lohko 1 alusta HL3 lähellä, katossa on tiivistynyttä kostetta, maa kostea, mikrobeja

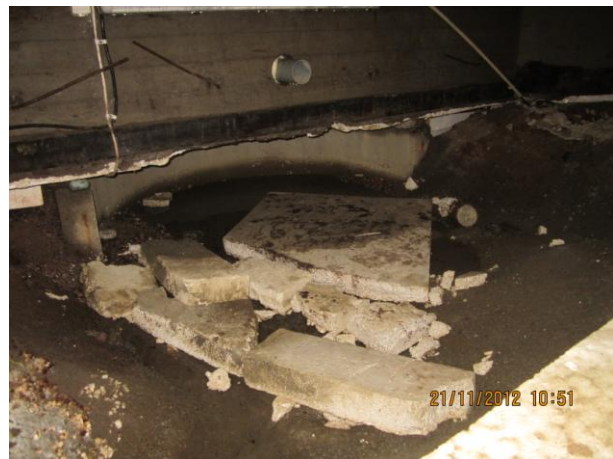
Kuva 12 Lohko 1, HL3 kulkuluukun montussa sisäpuolella oli runsaasti vettä

- kevytsoran päälle asennetaan myös suodatinkangas, jottei pölyä
- sokkelipalkkien alla olevat painumat korjataan vastatäytöin
- huoltoluukkujen kaivantojen pohjalle kertyvän veden haihtumisen hallinta tulee ratkaista, mahdollisesti sisäpuolelle rakennetaan salaojitus ylemmäs ulottuva seinämä ja lisäksi kansi ja tuuletus ulkoilmaan tv. järjestely, kulkutilanteessa vesi pumpataan pois

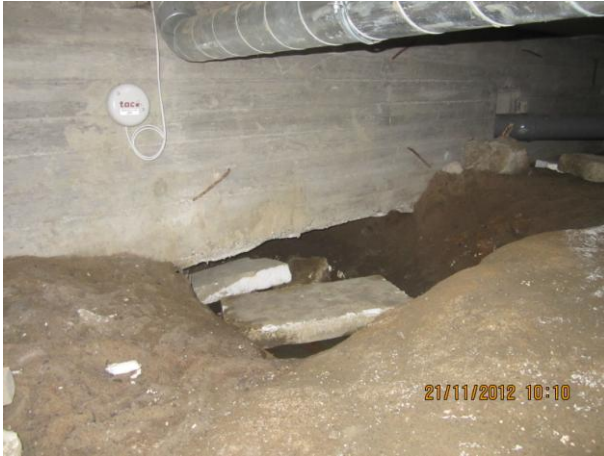
Kuva 13 Lohko 1, alituskaivanto Lohko 2, kosteusanturi peruspalkin sivulla.

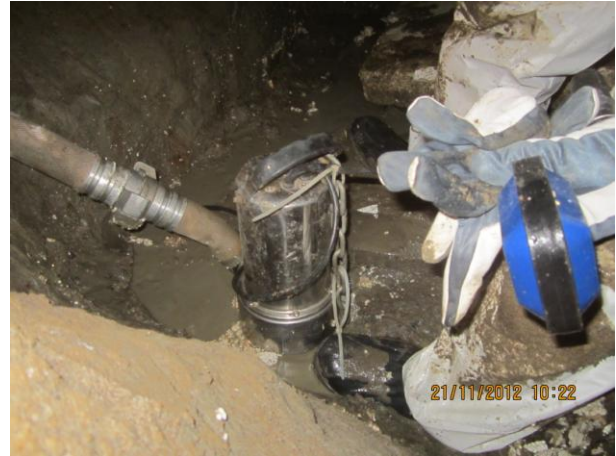
Kuva 14 Lohko 2 alituskaivannosta poistettiin savinen vesi uppopumpulla

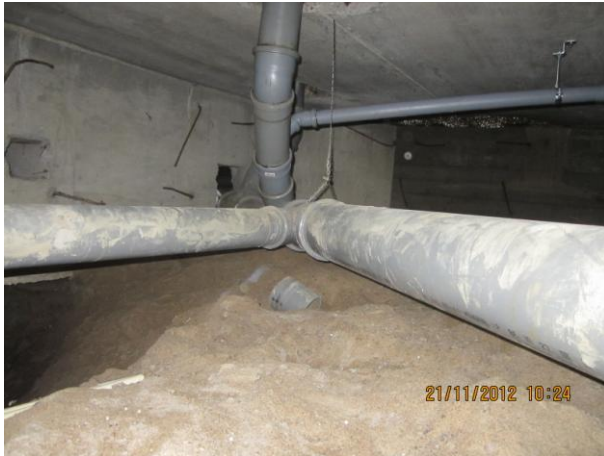
Kuva 15 Lohko 2, vasemmalla alituskaivanto Lohko3 alustaan, perällä kondenssia

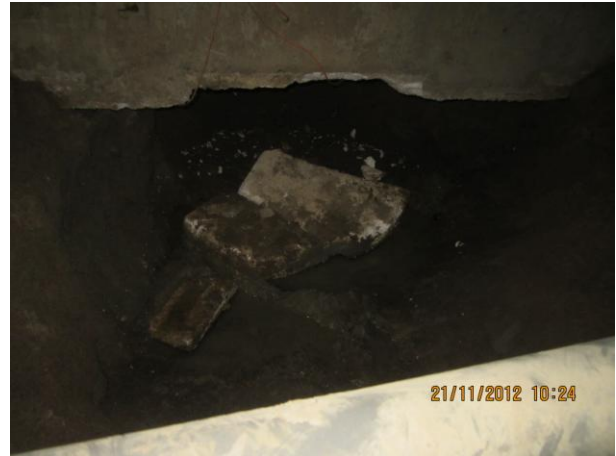
Kuva 16 Lohko 3 alituskaivannon pohjalla oli vettä ja savista maata, tästä ei kuljettu

- myös alustatilassa olevien peruspalkkien alitusmonttujen (huoltoreittien) vedenhallinta tulee ratkaista, esim. voi olla mahdollista järjestää kuivatus, mutta myös sisäkautta on mahdollista tehdä kulkureittejä ontelolaatoissa olevien aukkojen kautta, vaihtoehtoisesti/ lisäksi on mahdollista lisätä ulkokautta vastaavat huoltoluukut kun nyt on tehty

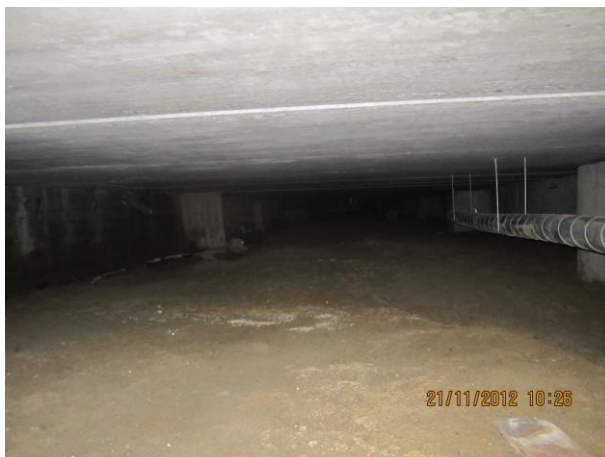
Kuva 17 Lohko 2, mikrobikasvua maan pinnalla, joka on kova, vain ohut hiekka saven päällä, mikrobeja.

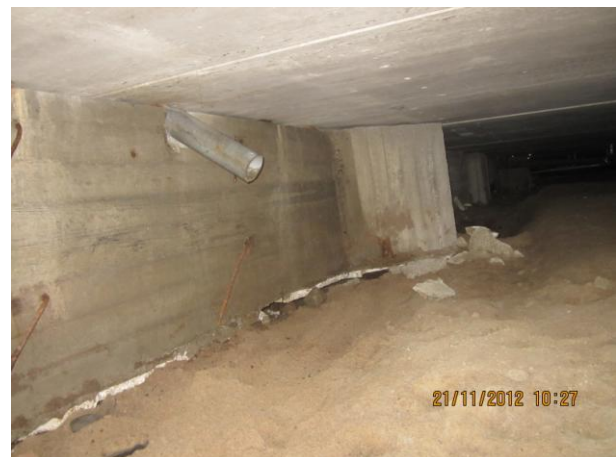
Kuva 18 Lohko 2, sokkelipalkin sivu on märkä, tuuletusputki

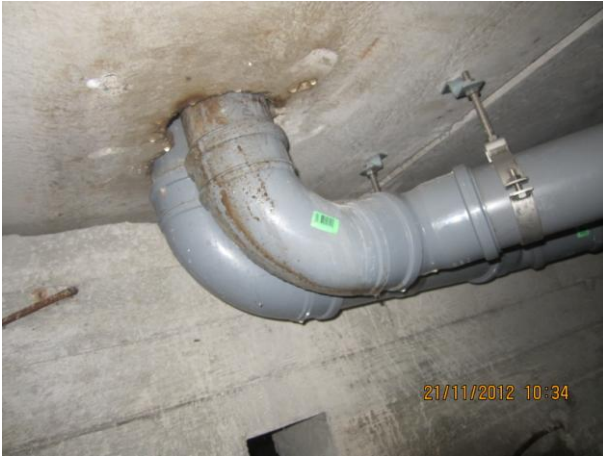
Kuva 19 Lohko 2, vuotava viemäri lähellä keittiötä, virtsanhajua lähistöllä

- alustatilassa keittiön alla olevan viemäripuodon korjaus, sekä pohjoissivulla olevan viemäripainuman korjaus, itäisivulla rännivesien ohjaustarkistus keskialueella

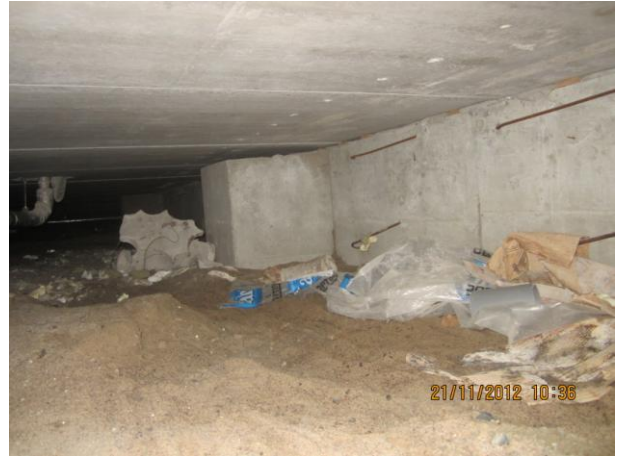
Kuva 20 Lohko 2, rakennusjätettä

- kaikkien läpivientien tarkistus ja epätiiviyksien tiivistys esim. palosuoja PU-vaahdolla
- lahon muottipuun, muun puutavaran sekä rakennusjätteen poisto

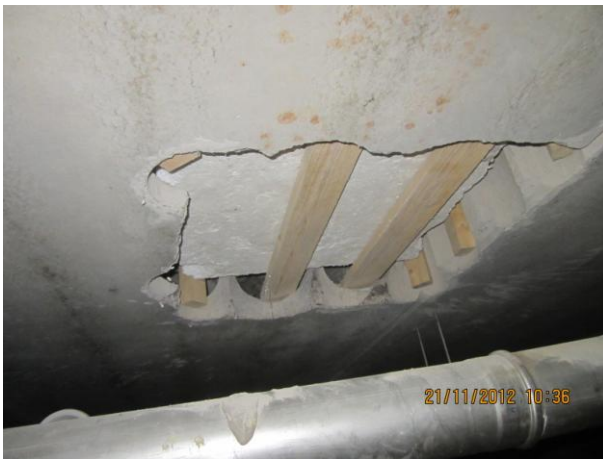
Kuva 21 Lohko 2, keskeneräinen kulkuaukko keskialueella

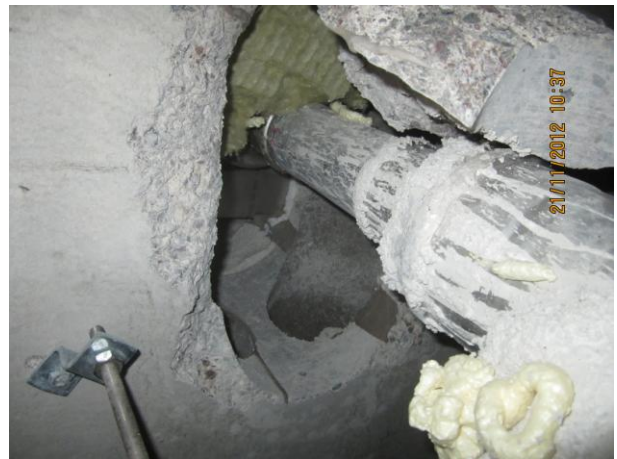
Kuva 22 Lohko 2, keittiön rst-kaivon pohja

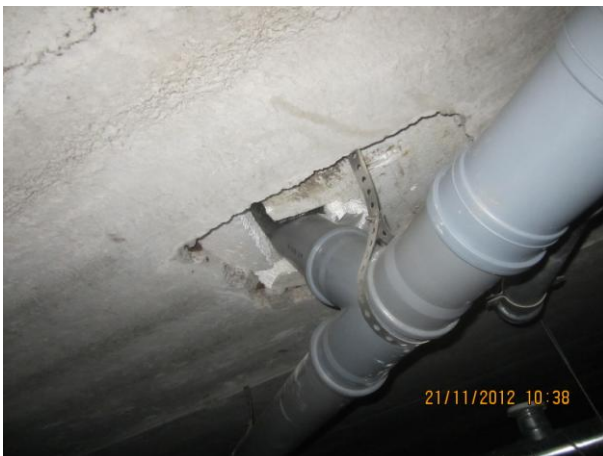
Kuva 23 Tyypillinen viemärin läpivienti

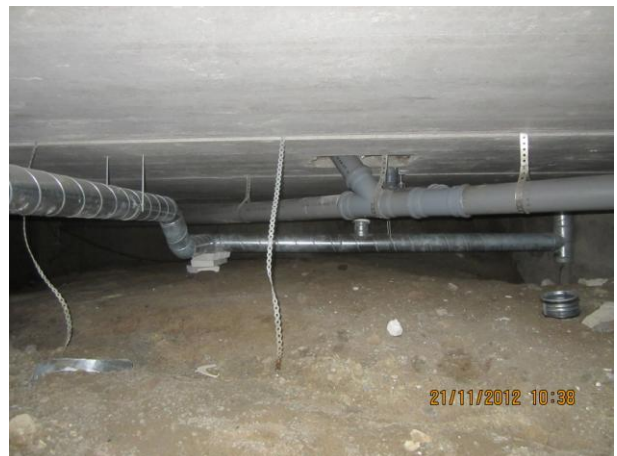
Kuva 24 Lohko 2, lähellä eteläsivua, mikrobeja, kostea maanpinta

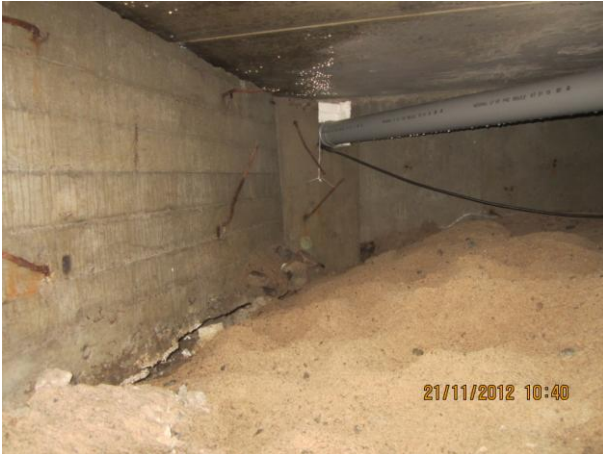
Kuva 25 Lohko 2, kondenssia katossa ja viemärissä, märkä seinä, kostea hiekka

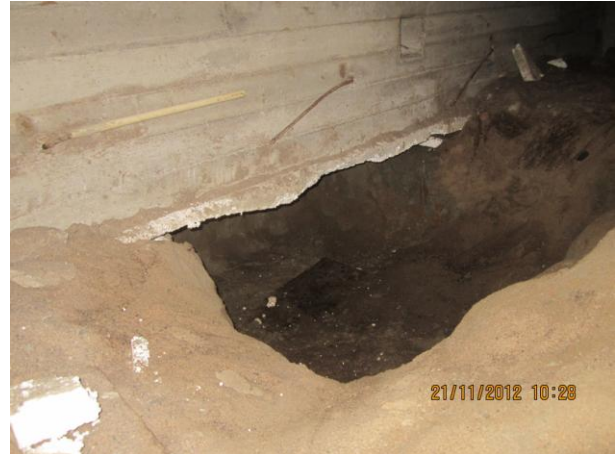
Kuva 26 Lohko 2, alituskaivanto Lohko 4 alustaan, pohjamaa on märkä

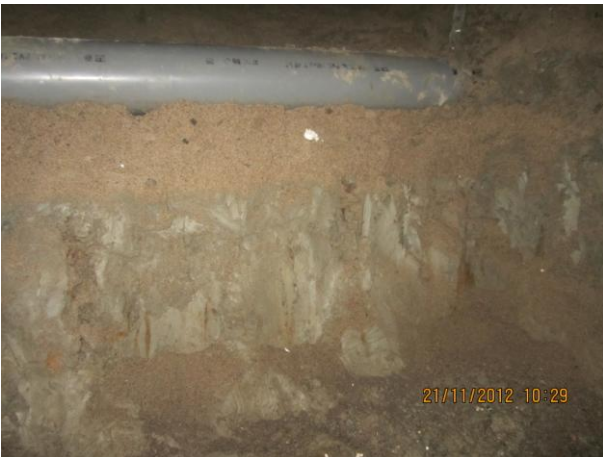
Kuva 27 Lohko 4, alituskaivannon reunalla hiekan seassa oleva viemäri

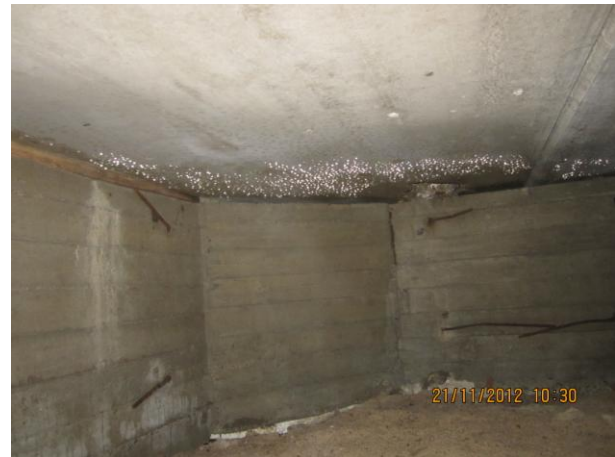
Kuva 28 Lohko 4, korvausilmaputki alapohjan läpi, kondenssia, seinämät märät

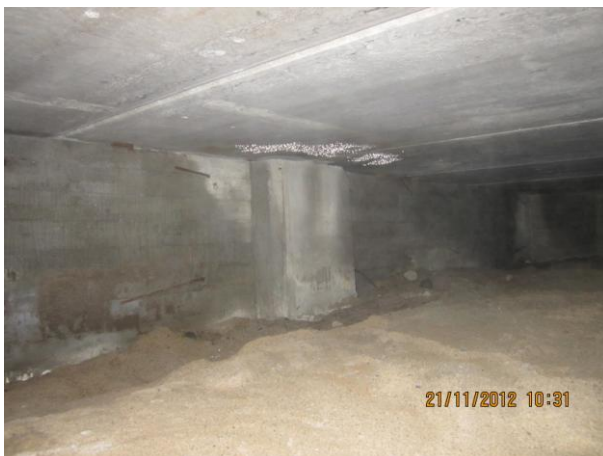
Kuva 29 Lohko 4, keskialue, kondenssia ja kosteutta

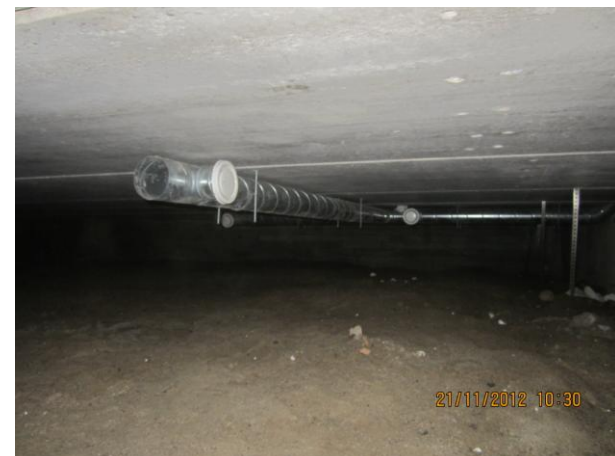
Kuva 30 Lohko 4, maan pinta on märkä, mikrobeja

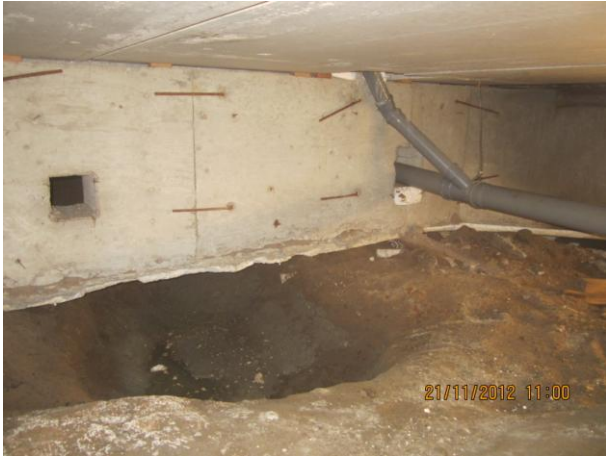
Kuva 31 Lohko 1, alituskaivanto Lohko 5, maa märkä, mikrobeja sekä lahoa puuta

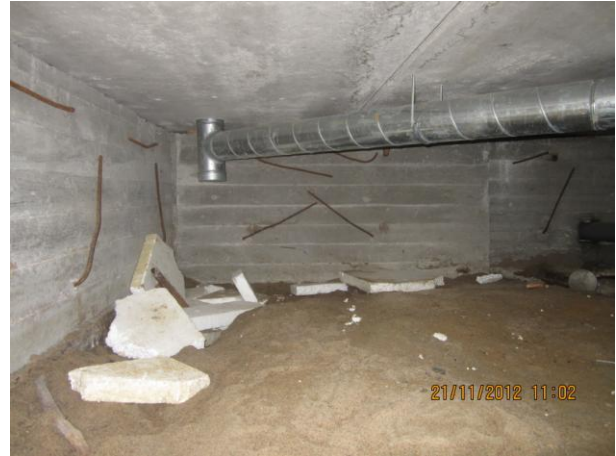
Kuva 32 Lohko 5, poistokanava nousee alapohjan läpi, maa kostea, mikrobeja

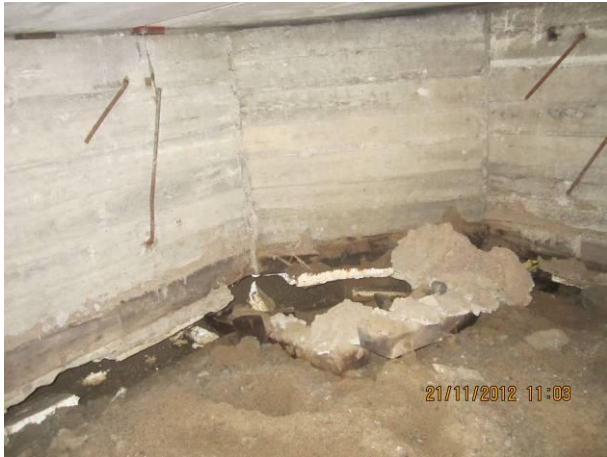
Kuva 33 Lohko 6, peräkulmalla maa vajonnut, märkää, mikrobeja lahoa puuta

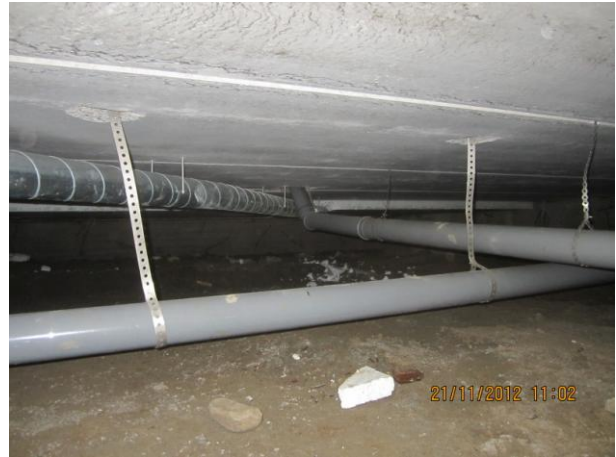
Kuva 34 Lohko 6, yleiskuva, maa kova ja kostea, mikrobeja

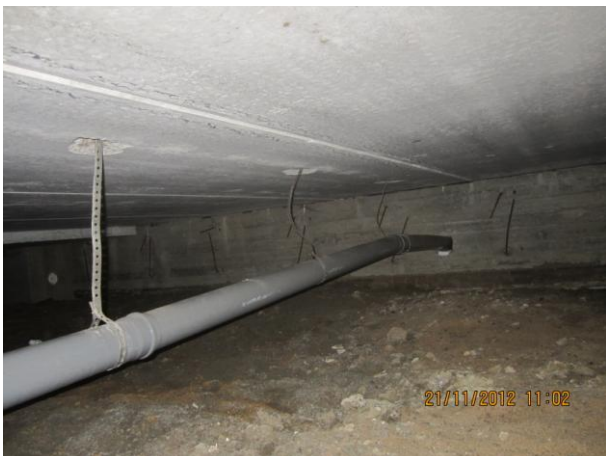
Kuva 35 Lohko 6, perusvesiviemäri (?) köyryllä

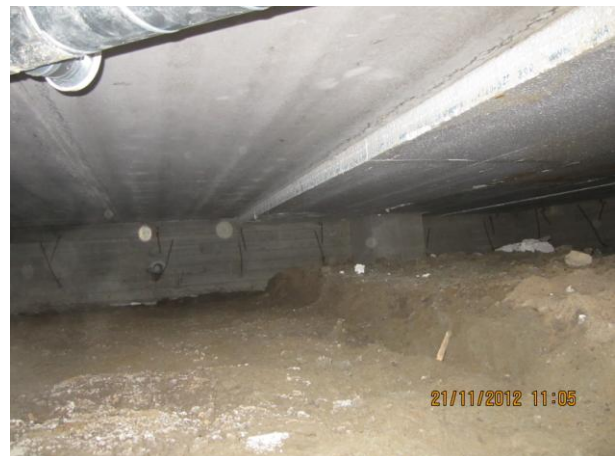
Kuva 36 Lohko 6, lisäeristys katossa, sen alla rajalla maassa porrastus, maa märkä, mikrobeja

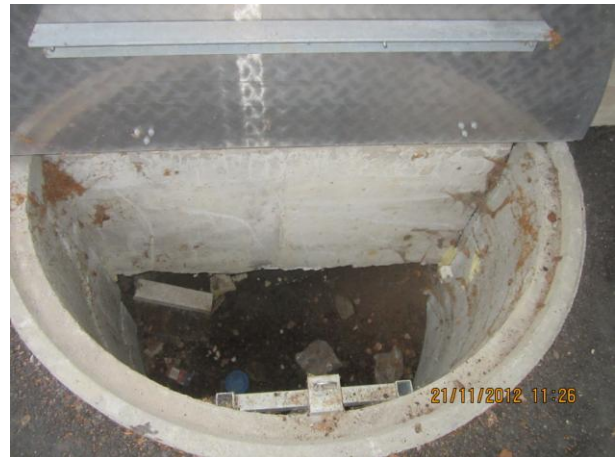
Kuva 38 HL 2, pohja märkä mutta ei vesilammikkoa

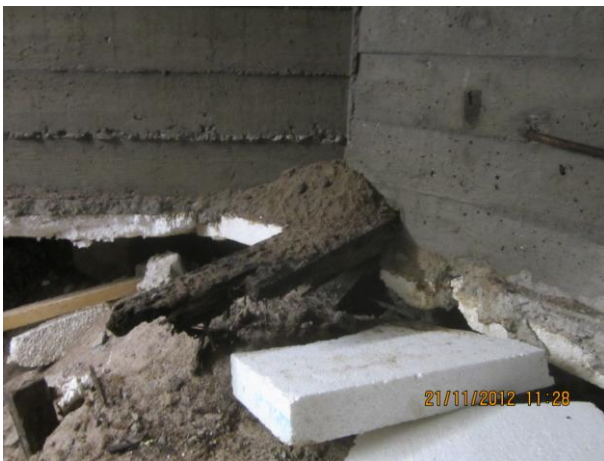
Kuva 39 Lohko 6, lahoa puuta

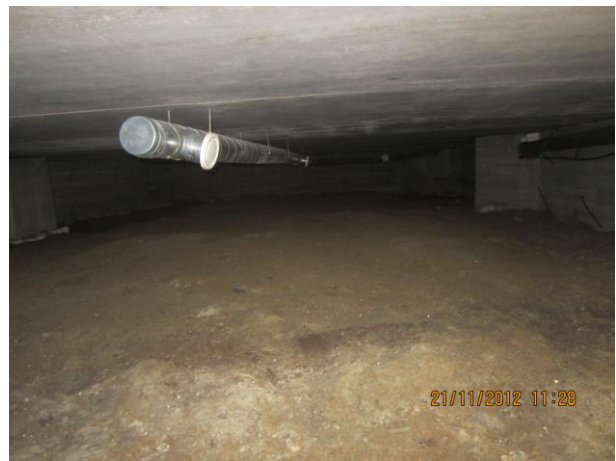
Kuva 40 Lohko 6, yleiskuva maa kova ja kostea, mikrobeja

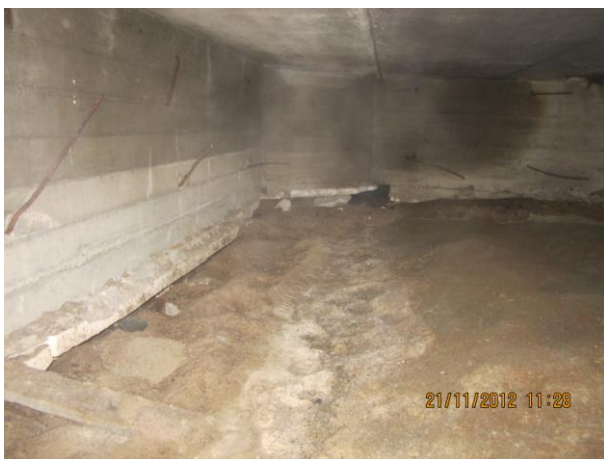
Kuva 41 Lohko 6, itäisivun sokkelin yläosa märkä

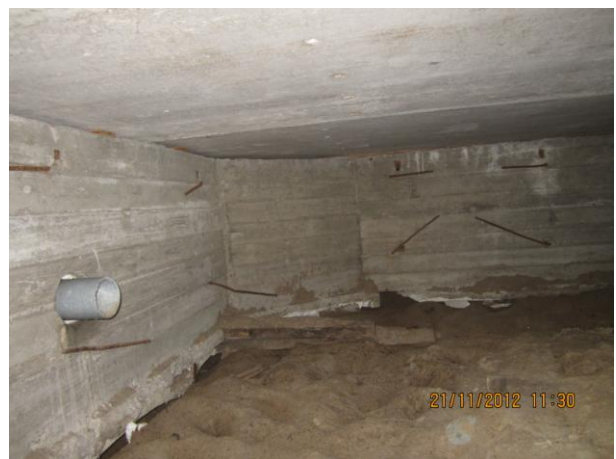
Kuva 42 Lohko 6 eteläisivun sokkeliä. lahoa puuta

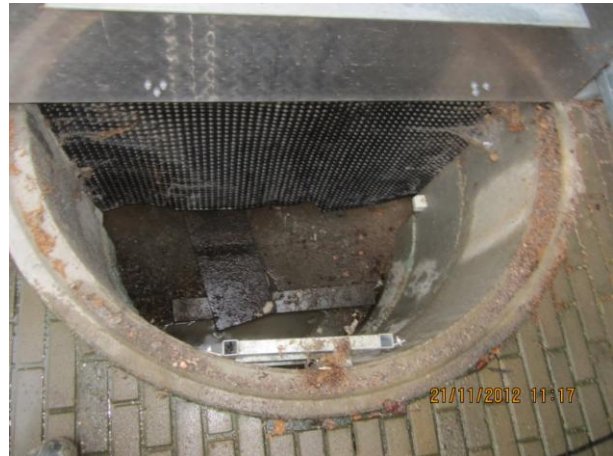
Kuva 44 HL4 pohjalta pumpattiin vesi pois

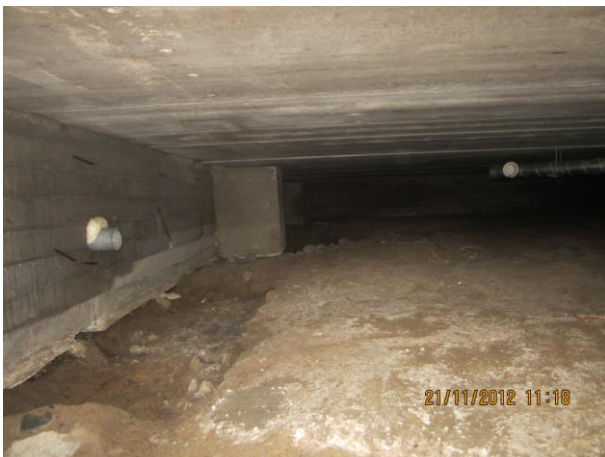
Kuva 45 Lohko 7, maan pinta kova, mikrobeja, lahoa puuta, märkä sokkeli

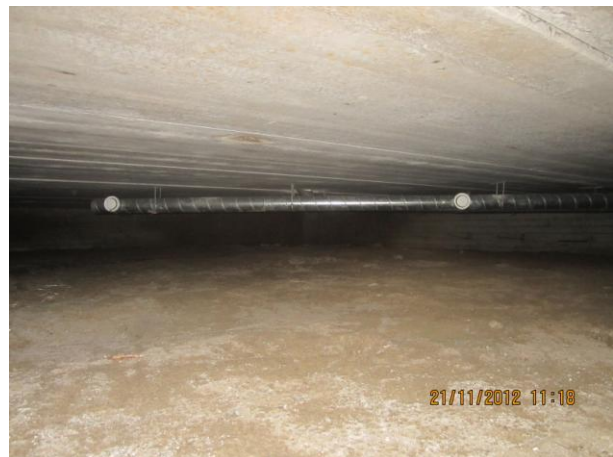
Kuva 46 Lohko 7 keskialue, maa kostea, mikrobeja

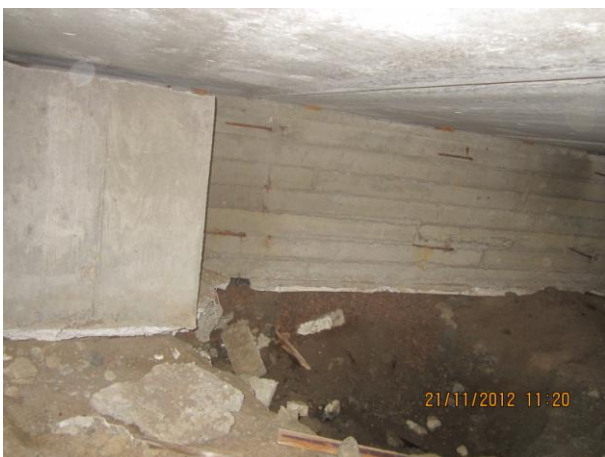
Kuva 47 Lohko 7 eteläsivun sokkelin alta valuu sepeliä kaivantoon

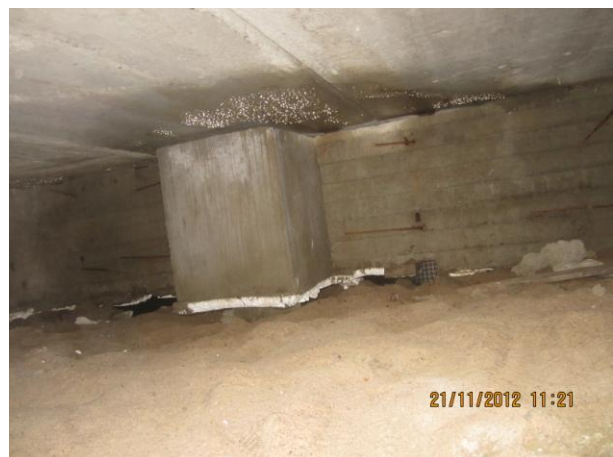
Kuva 48 Lohko 7, pohjoissivun sokkeli on kostea, katossa kondenssia, painumia

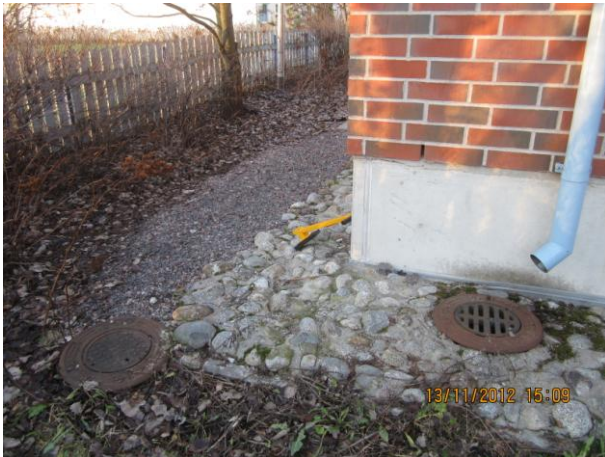
Kuva 49 SOK 18, vesi valuu rännikaivon ohi

- syöksytorvien vedet ohjataan suoraan rännikaivoihin
- alustatilan pohjaa korotetaan esim. murskeella niillä alueilla, joissa alustatilaan pääsee kertymään vettä, siten että maanpinta on väh. 40 cm yli salaojien juoksupinnan, ryömintätalokorkeus > 80 cm

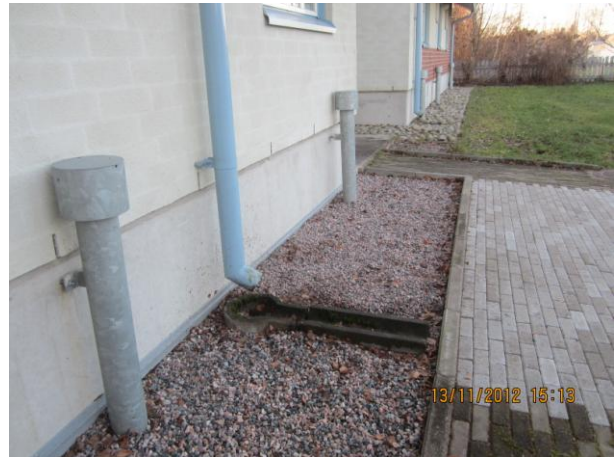
Kuva 50 Pohjoissivulla rännivesi imeytyy sepeliin loiskekourusta

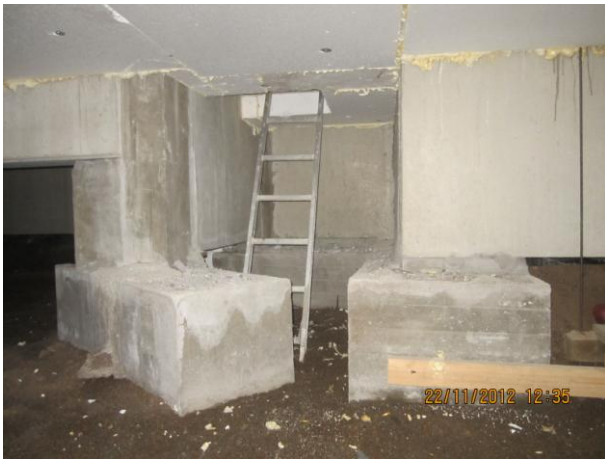
Kuva 51 Huoltoluukun alue TK108 kohdalla, maa on kostea

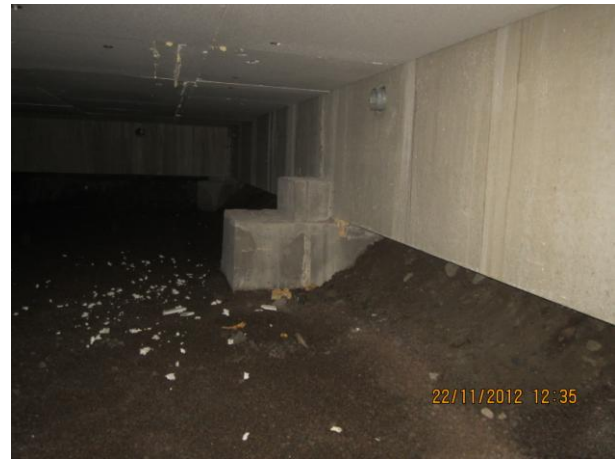
Kuva 52 Maa on kostea, sokkelipalkin alta puutuu vastatäyttö

- korvausilmaputkien määrä tarkistetaan ja tiivistys yms. puutteet korjataan, korvausilmaputkien läpiviennit tiivistetään esim. laastilla sisäpuolelta
- sokkelipalkkien alle lisätään mursketta tv. vastatäytettä, jottei maanpinta ulkopuolella vajoa

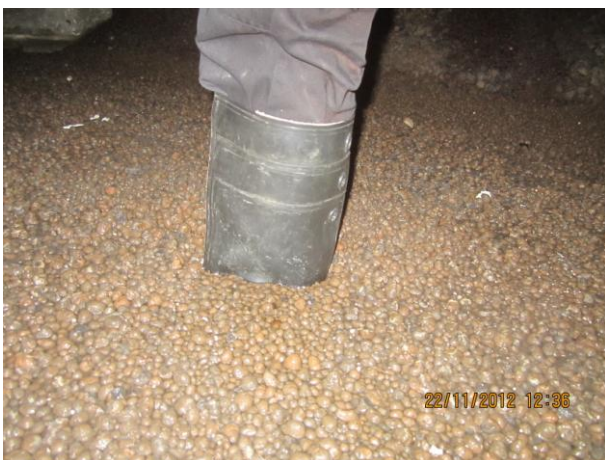
Kuva 53 Kevytsora kelluu 20 cm vedessä länsisivulla as.huone 118 alla.

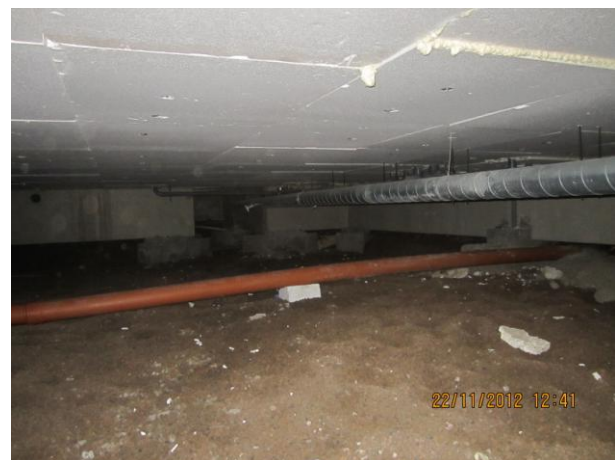
Ulkoseinän peruspalkkien alta pääsee valumaan maata, sillä vastatäyttöjä ei ole. LVI-asennukset ovat samassa kunnossa kuin 2008. Luokan 140 alla oleva ruskea 160 mm viemäri on edelleen hieman köyrynä. Lämpivientien tiivistyksissä on joitain puutteita, samoin eristelevyjen välisiä rakoja on tiivistämättä. Perusmuurien alla olevissa penkereissä on mikrobikasvua.

Kuva 54 Alustatila luokan 140 alla, viemärin kallistus ei ole kunnossa

- viemärien kallistukset tarkistetaan riittäviksi sekä korj. kannakoinnit riittäviksi, kierretankojen pituudet tarkistetaan, ettei., ylimääräiset viemärijärjestelyt tarkistetaan
