LÄMPÖKUVAUSRAPORTTI
VANTAAN KAUPUNKI
Kohde: Viertolan Vastaanottokoti

Kuvauspäivä 19.1.2009

Lämpökuvausraportti

Kohde: Viertolan Vastaanottokoti, Vantaa

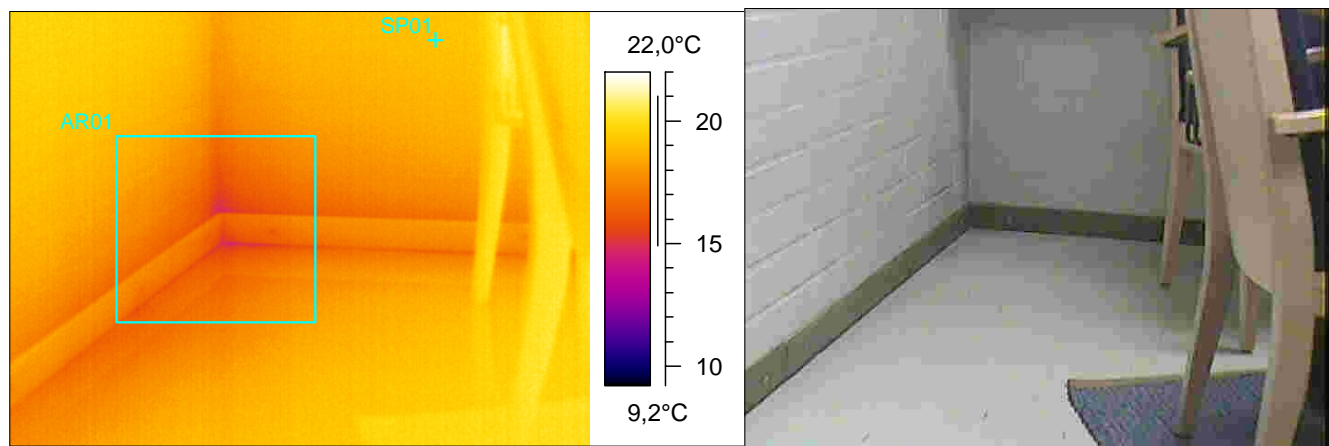
Ir_5118.jpg

Kuvauskohde: Ikkunaseinän vasen alanurkka

Mittauspiste 1	19,1°C
Mittausalue min	14,6°C
Mittausalue max	19,1°C

Laskettu lämpötilaindeksi mitatusta alueen minimilämpötilasta	69
---	----

Laskettu lämpötilaindeksi mitatusta pistelämpötilasta	88
---	----

Kommentit / toimenpiteet: Vertailukuva. Ei toimenpiteitä, täyttää Asumisterveysohjeen pintalämpötilavaatimukset.

Korjausluokkasuositus: 4

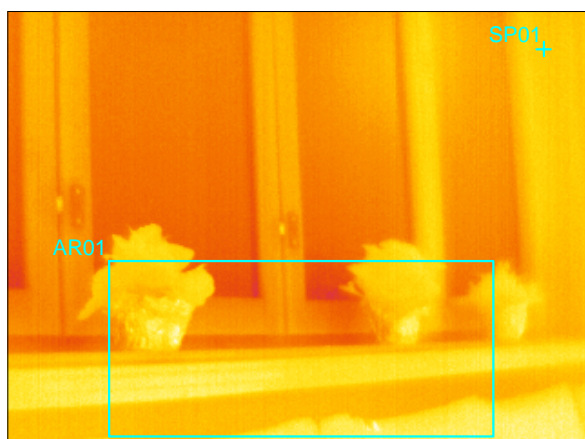
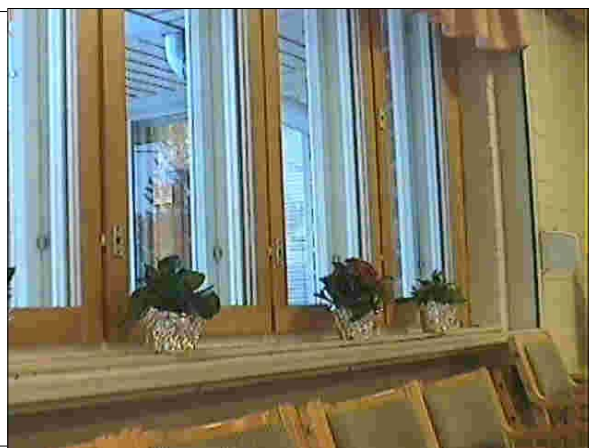
Ir_5120.jpg

Kuvauskohde: Ikkunat

Mittauspiste 1	19,8°C
Mittausalue min	15,0°C
Mittausalue max	22,5°C

Korjausluokkasuositus: 4

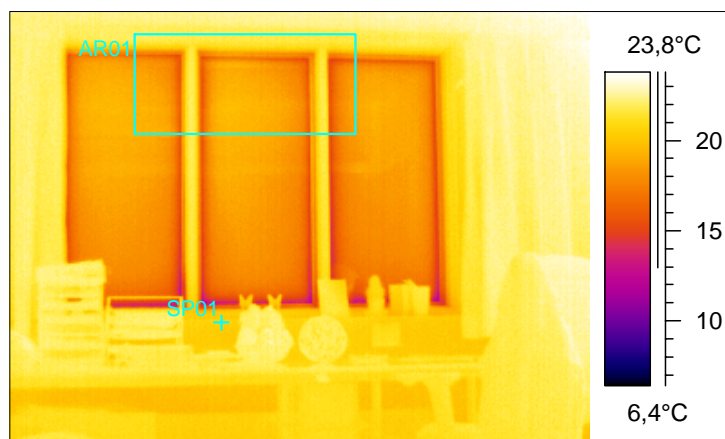
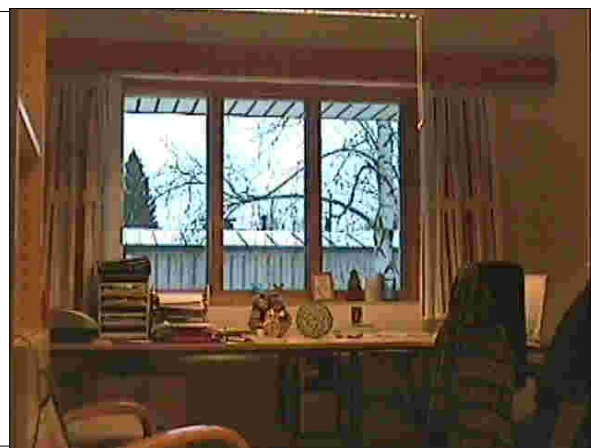
Ir_5122.jpg

Kuvauskohde: Ikkunaseinä

Mittauspiste 1	20,8°C
Mittausalue min	14,9°C
Mittausalue max	22,3°C

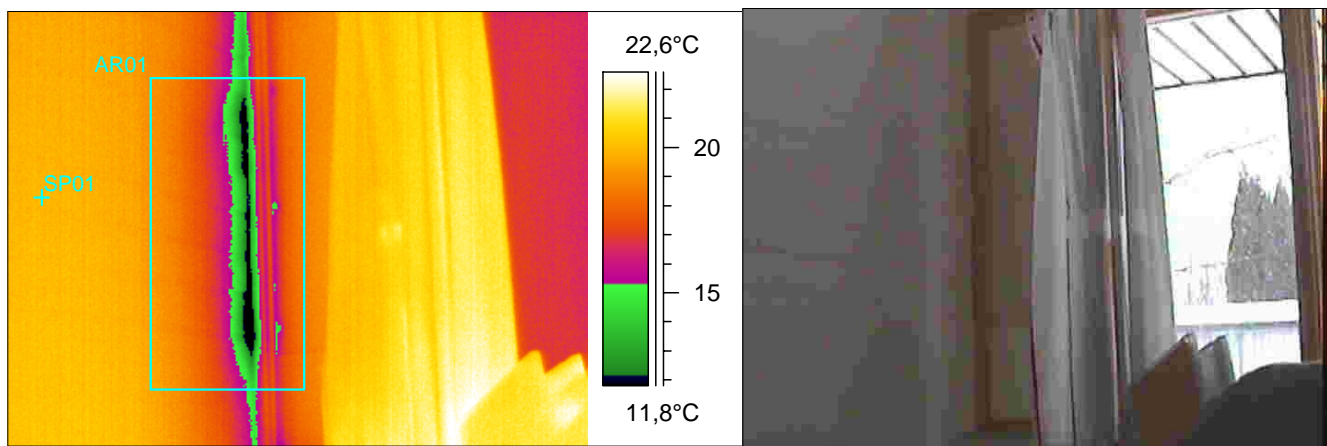
Ir_5124.jpg

Kuvauskohde: Ikkunaseinän vasen reuna, karmin ja seinän väli

Mittauspiste 1	20,0°C
Mittausalue min	9,1°C
Mittausalue max	19,9°C

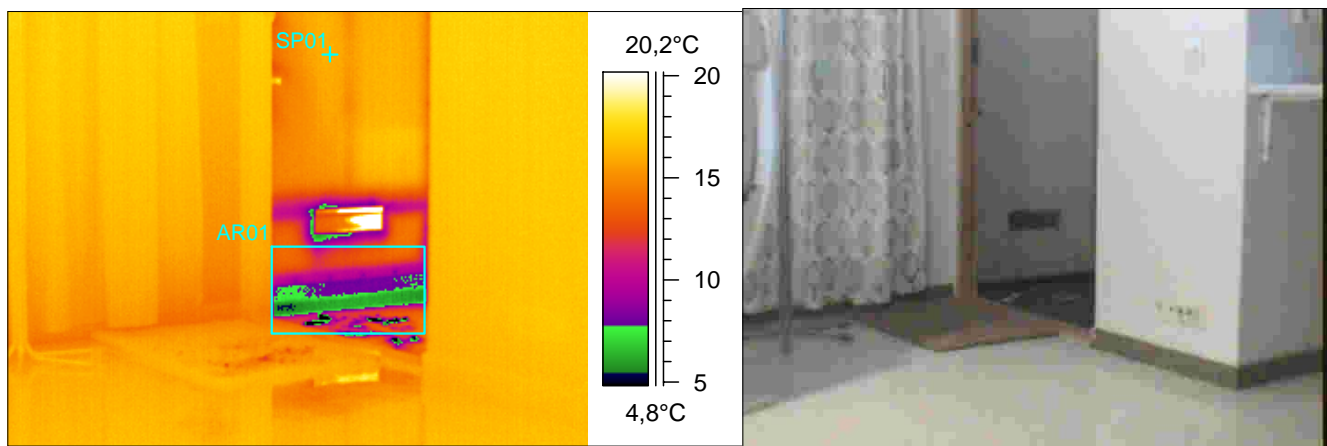
Ir_5126.jpg

Kuvauskohde: Ulko-ovi, alareuna

Mittauspiste 1	16,2°C
Mittausalue min	0,7°C
Mittausalue max	15,4°C

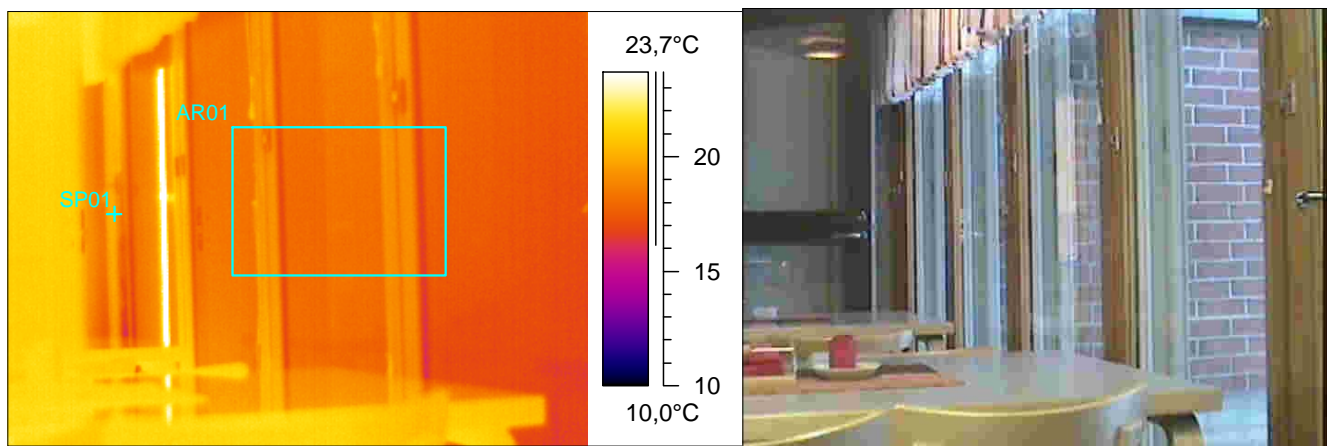
Ir_5128.jpg

Kuvauskohde: Ikkunat

Mittauspiste 1	20,0°C
Mittausalue min	16,5°C
Mittausalue max	20,1°C

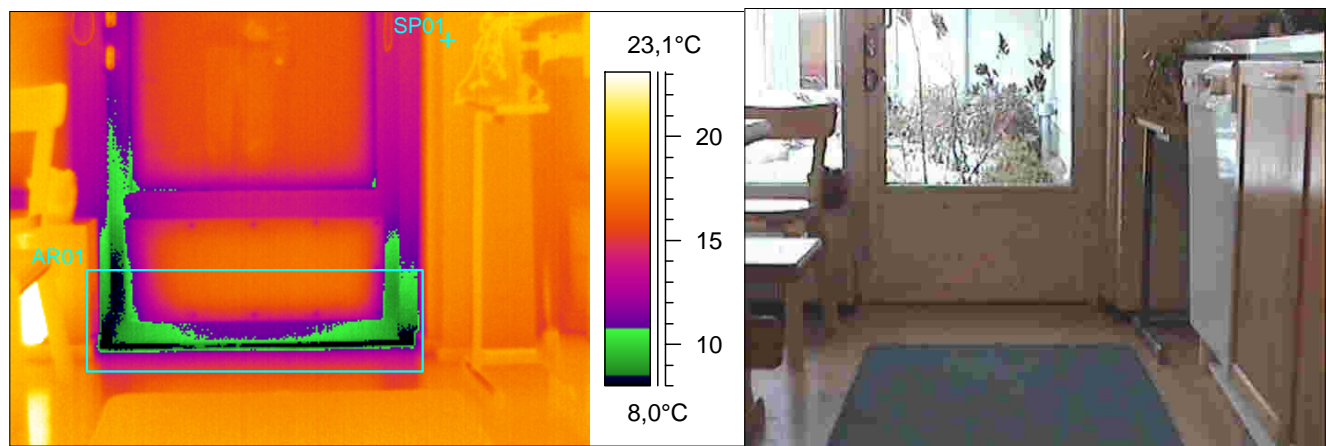
Ir_5130.jpg

Kuvauskohde: Ulko-ovi

Mittauspiste 1	18,9°C
Mittausalue min	6,8°C
Mittausalue max	18,7°C

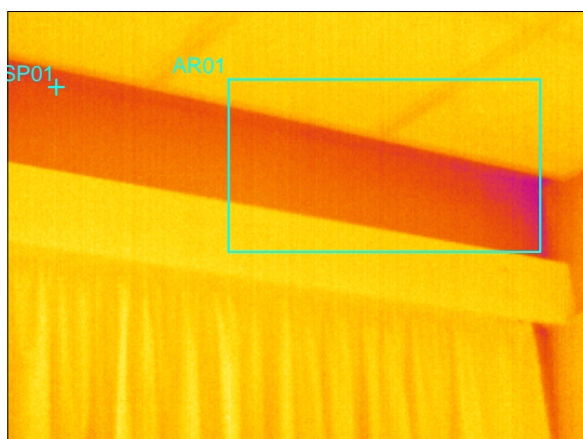
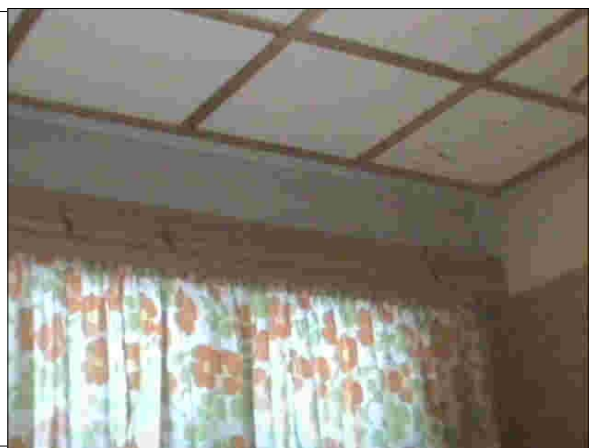
lr_5132.jpg

Kuvauskohde: Ikkunaseinä

Mittauspiste 1	14,9°C
Mittausalue min	13,6°C
Mittausalue max	18,5°C

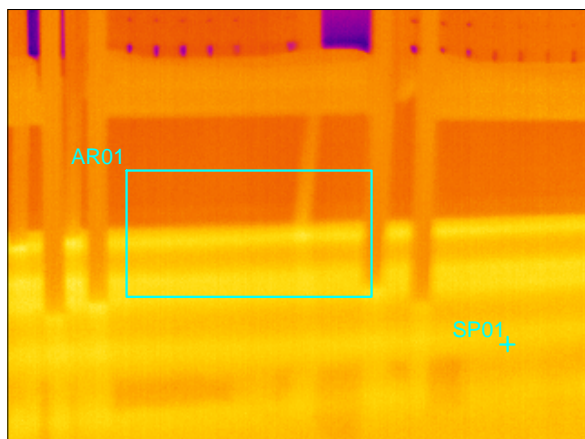
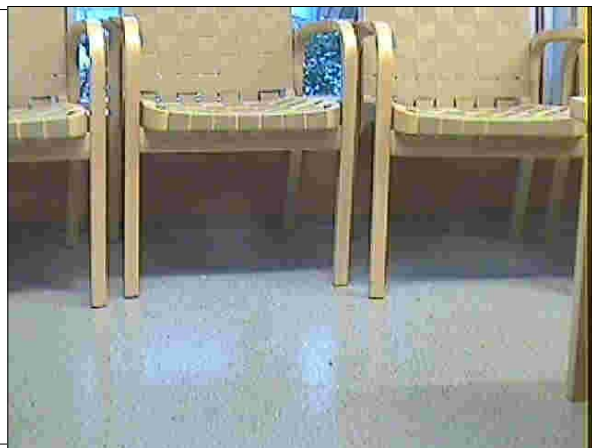
Ir_5134.jpg

Kuvauskohde: Ulkoseinän lattianraja

Mittauspiste 1	24,9°C
Mittausalue min	21,2°C
Mittausalue max	26,3°C

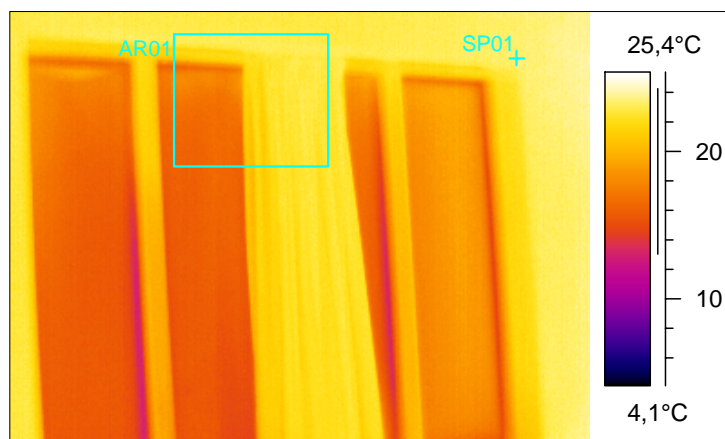
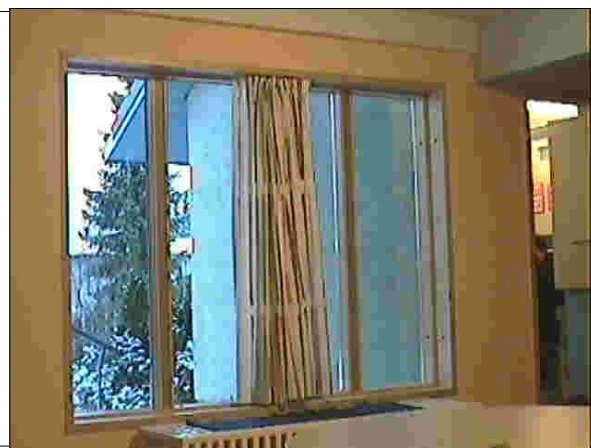
Ir_5138.jpg

Kuvauskohde: Ikkunat

Mittauspiste 1	23,6°C
Mittausalue min	15,9°C
Mittausalue max	23,5°C

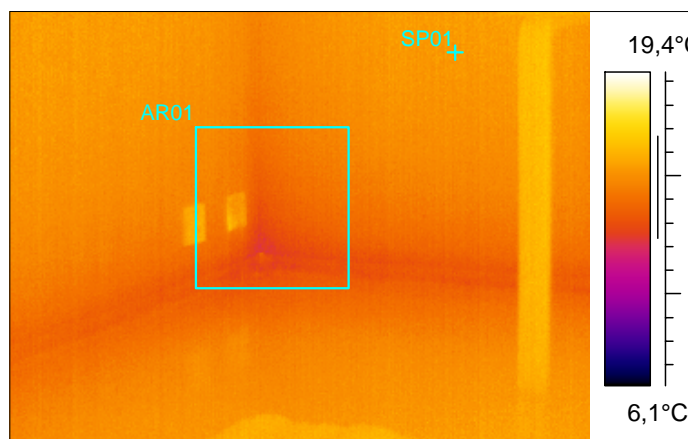
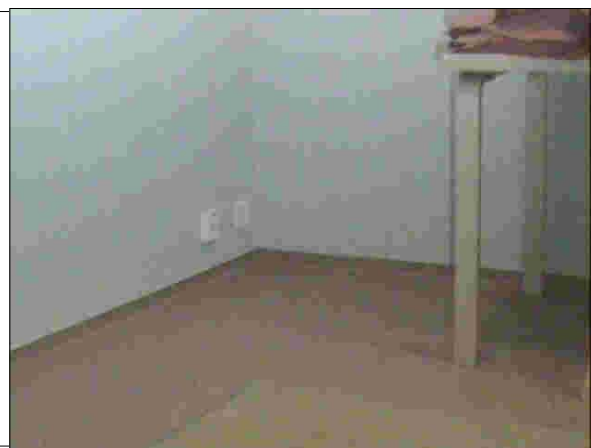
Ir_5140.jpg

Kuvauskohde: Ikkunaseinän vasen ulkonurkka

Mittauspiste 1	15,3°C
Mittausalue min	12,2°C
Mittausalue max	16,4°C

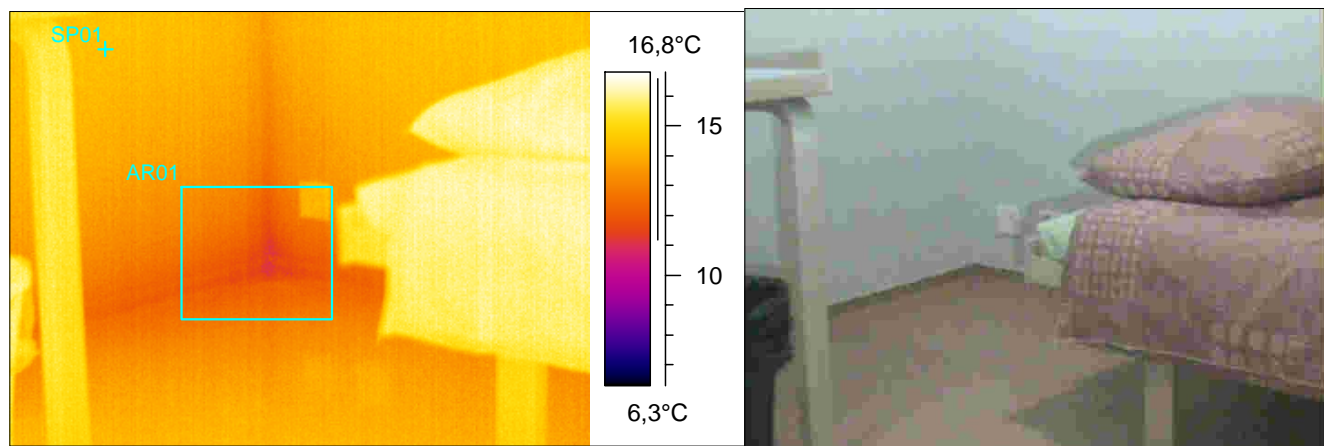
Ir_5142.jpg

Kuvauskohde: Ikkunaseinän oikea ulkonurkka

Mittauspiste 1	14,5°C
Mittausalue min	10,9°C
Mittausalue max	14,7°C

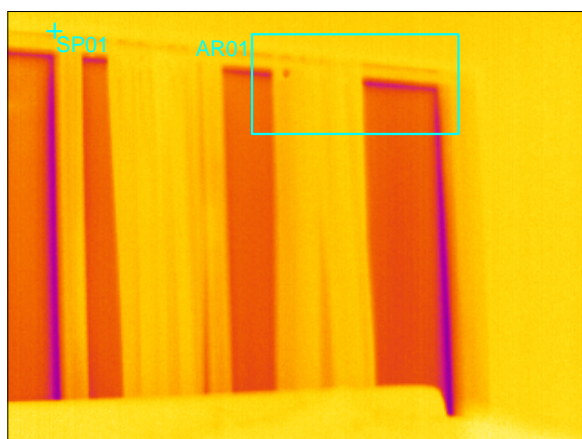
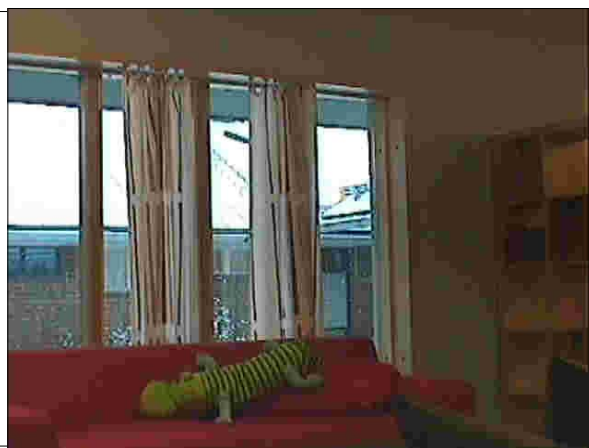
Ir_5144.jpg

Kuvauskohde: OLESKELUTILA

Mittauspiste 1	22,8°C
Mittausalue min	14,9°C
Mittausalue max	23,0°C

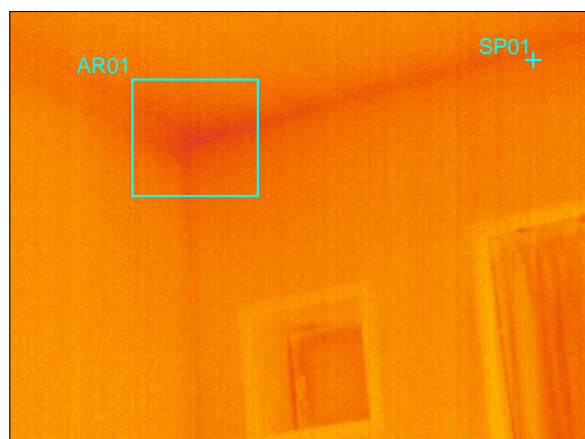
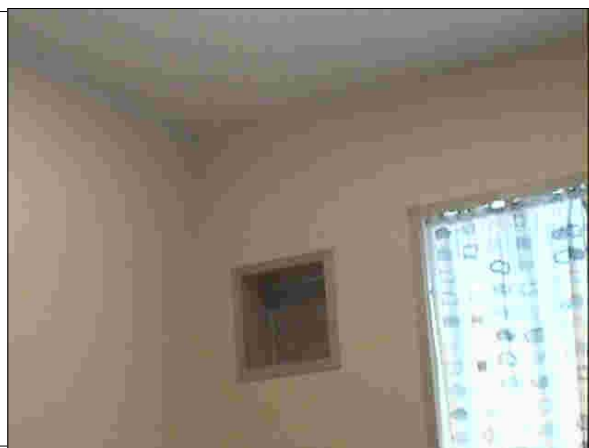
Ir_5146.jpg

Kuvauskohde: Ulkonurkka, katonraja

Mittauspiste 1	20,1°C
Mittausalue min	18,8°C
Mittausalue max	20,8°C

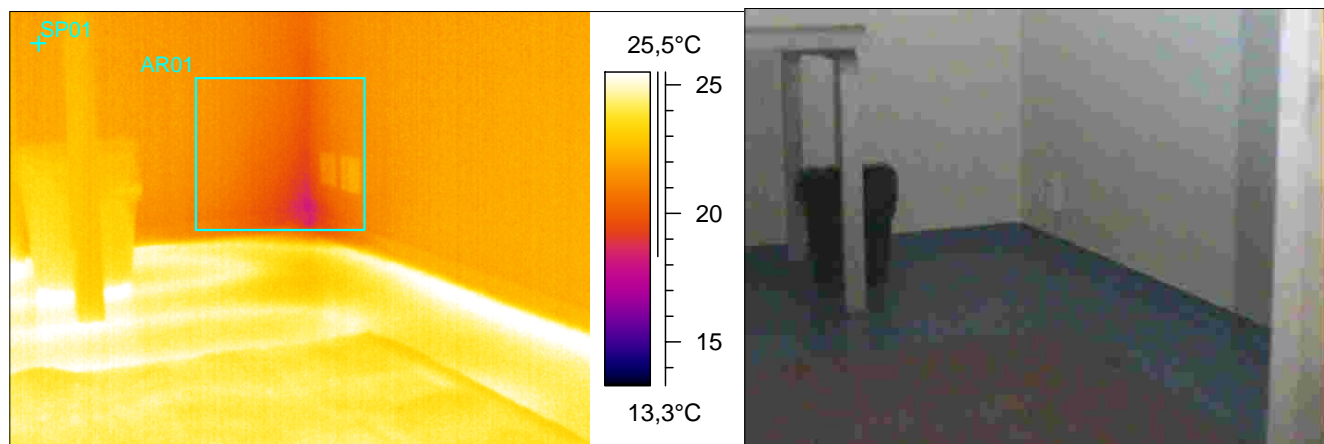
Ir_5148.jpg

Kuvauskohde: Ulkonurkka

Mittauspiste 1	22,0°C
Mittausalue min	18,2°C
Mittausalue max	22,5°C

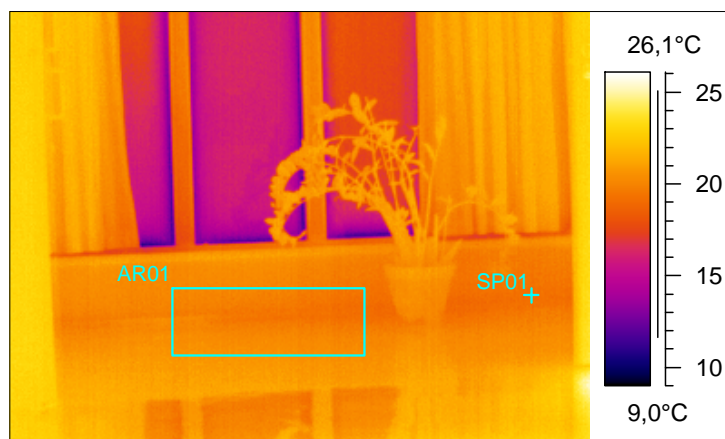
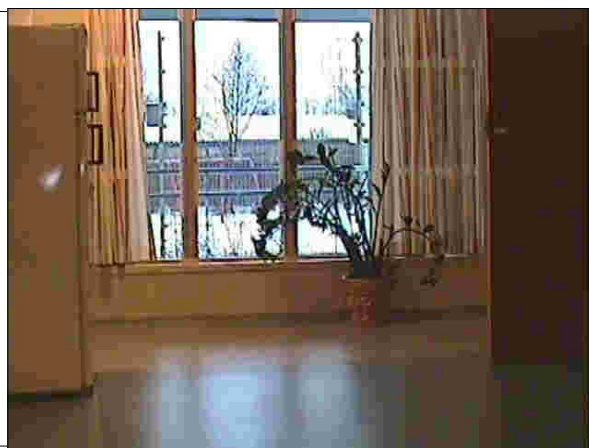
Ir_5150.jpg

Kuvauskohde: Ikkunaseinä

Mittauspiste 1	19,2°C
Mittausalue min	18,9°C
Mittausalue max	21,1°C

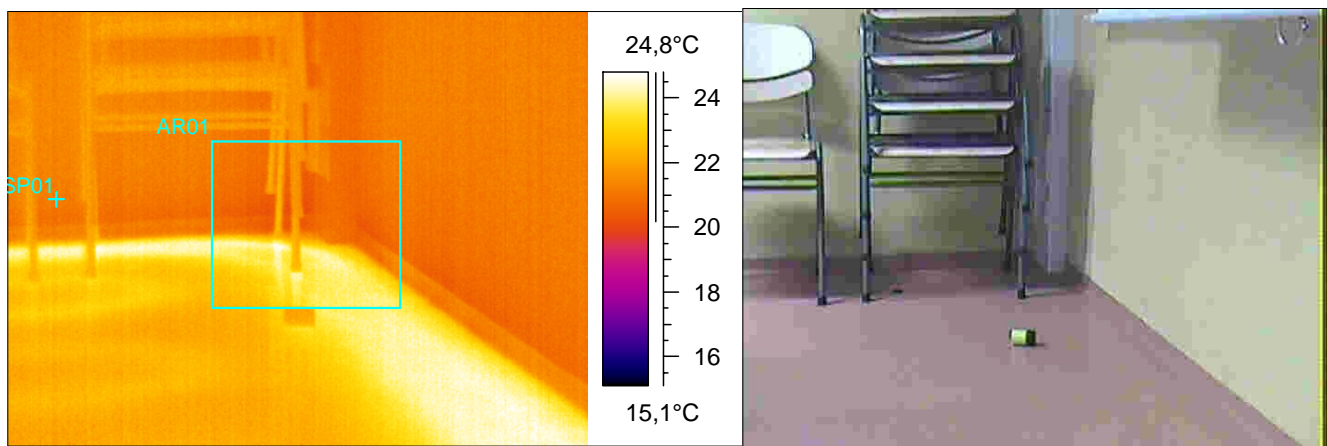
Ir_5152.jpg

Kuvauskohde: Ikkunaseinän oikea alanurkka

Mittauspiste 1	21,4°C
Mittausalue min	20,0°C
Mittausalue max	24,8°C

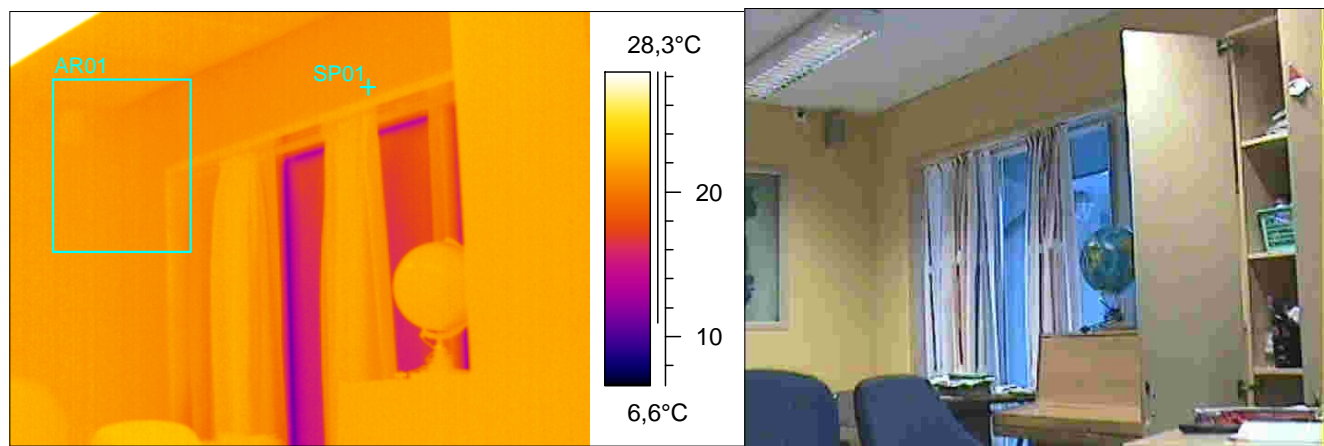
Ir_5154.jpg

Kuvauskohde: Ikkunaseinän vasen nurkka

Mittauspiste 1	21,2°C
Mittausalue min	20,1°C
Mittausalue max	22,2°C

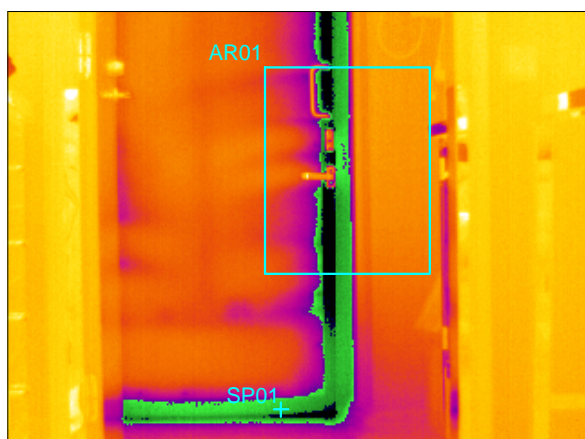
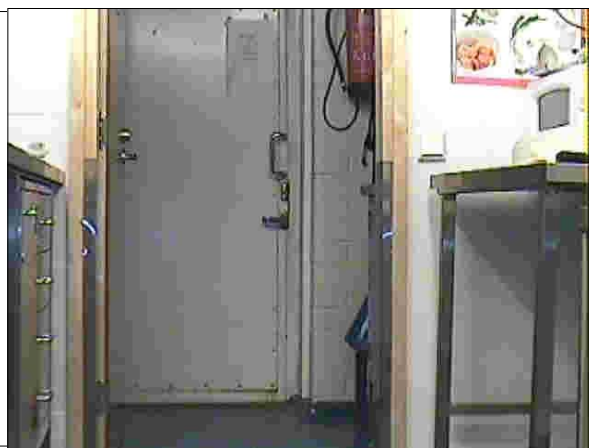
Ir_5156.jpg

Kuvauskohde: Ulko-ovi

Mittauspiste 1	6,3°C
Mittausalue min	3,1°C
Mittausalue max	21,3°C

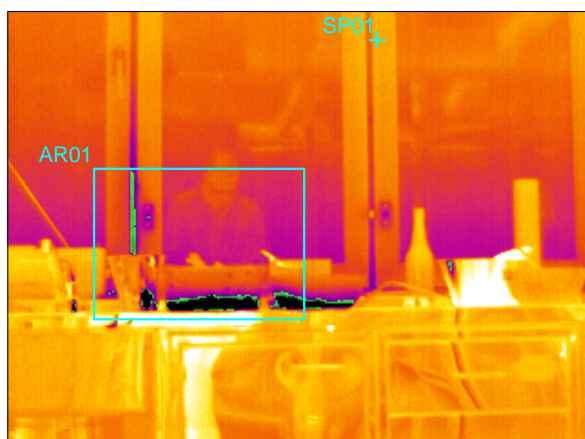
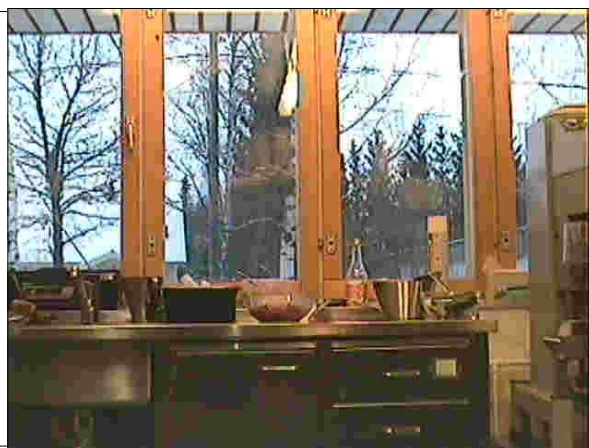
Ir_5158.jpg

Kuvauskohde: Ikkuna, toinen vasemmalta

Mittauspiste 1	19,9°C
Mittausalue min	3,3°C
Mittausalue max	32,4°C

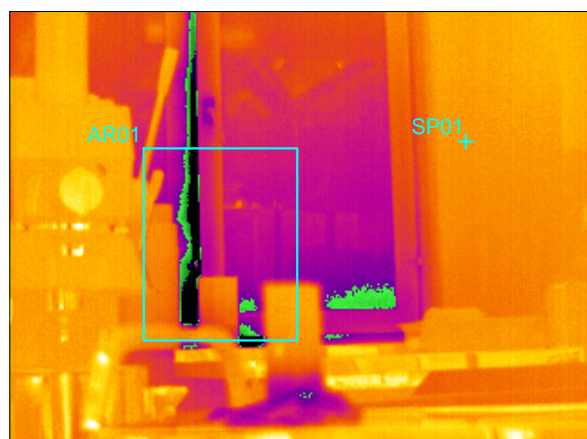
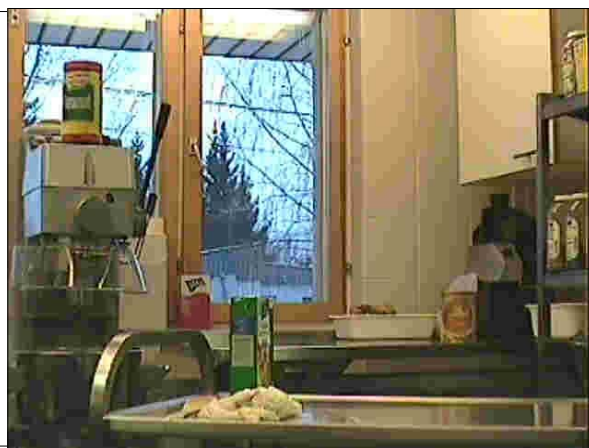
Ir_5160.jpg

Kuvauskohde: Ikkuna, oikean puoleinen

Mittauspiste 1	20,6°C
Mittausalue min	6,7°C
Mittausalue max	21,4°C

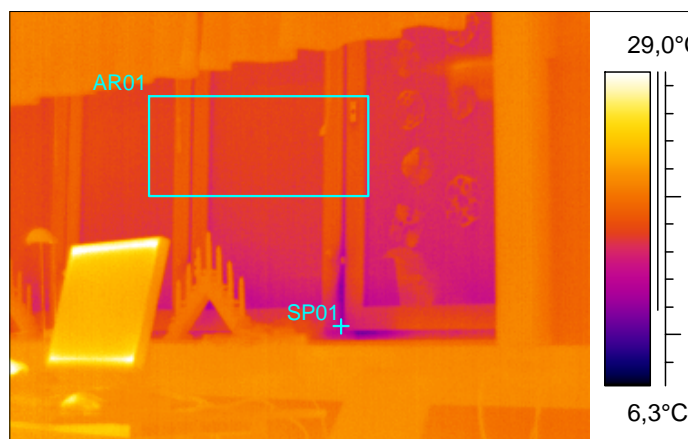
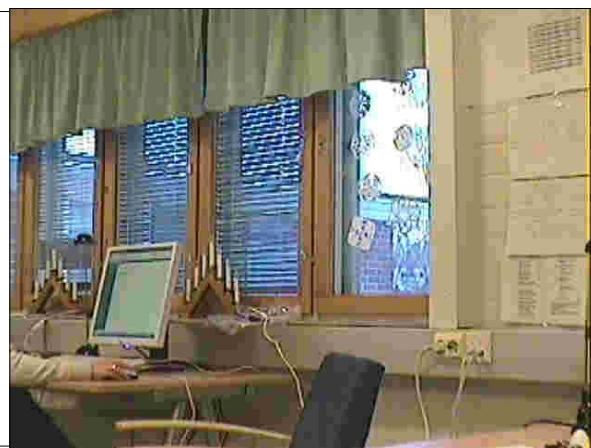
Ir_5162.jpg

Kuvauskohde: Ikkunaseinä

Mittauspiste 1	13,1°C
Mittausalue min	15,7°C
Mittausalue max	20,5°C

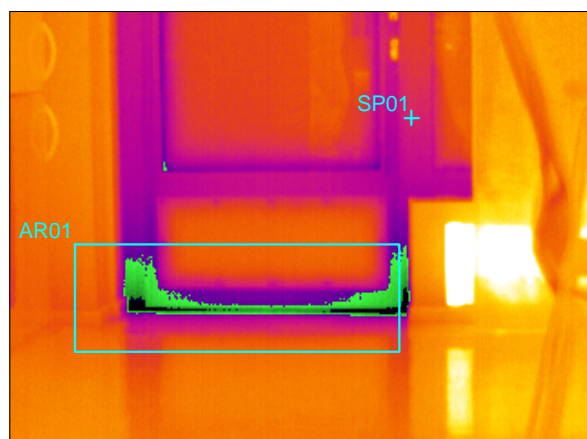
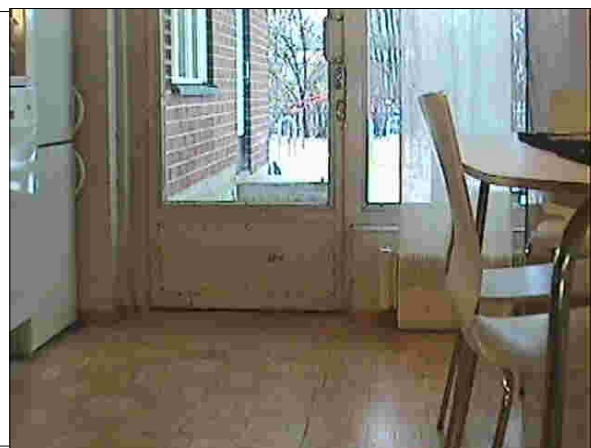
Ir_5164.jpg

Kuvauskohde: Ulko-ovi

Mittauspiste 1	15,7°C
Mittausalue min	7,4°C
Mittausalue max	18,9°C

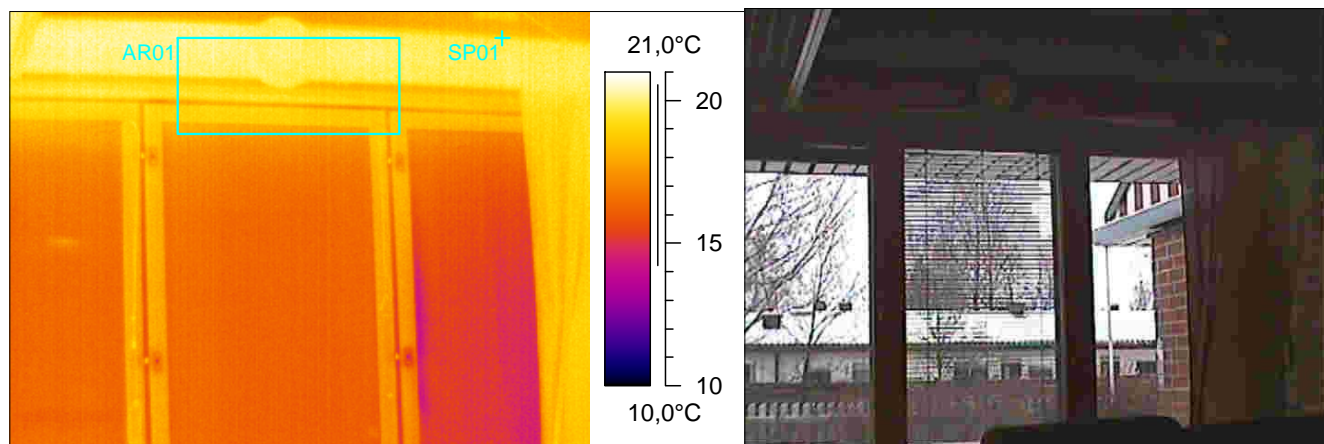
Ir_5166.jpg

Kuvauskohde: Ikkunat ja katonraja

Mittauspiste 1	19,5°C
Mittausalue min	17,2°C
Mittausalue max	20,6°C

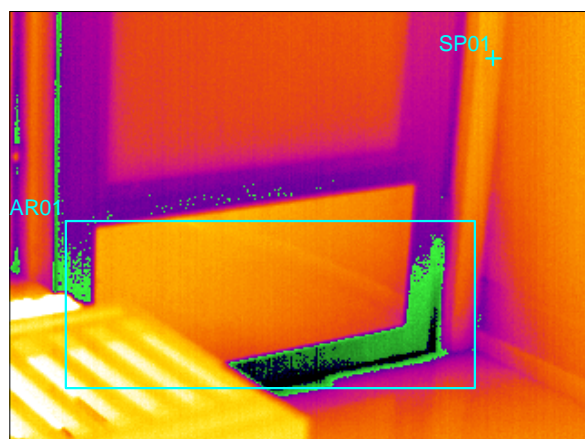
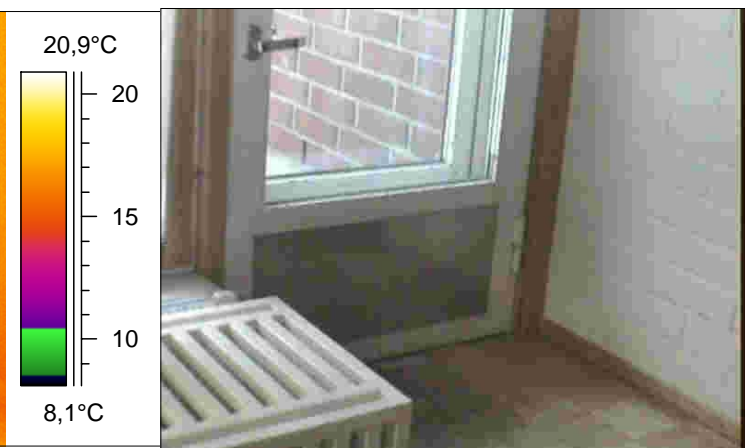
lr_5168.jpg

Kuvauskohde: Ulko-ovi

Mittauspiste 1	17,1°C
Mittausalue min	6,7°C
Mittausalue max	30,6°C

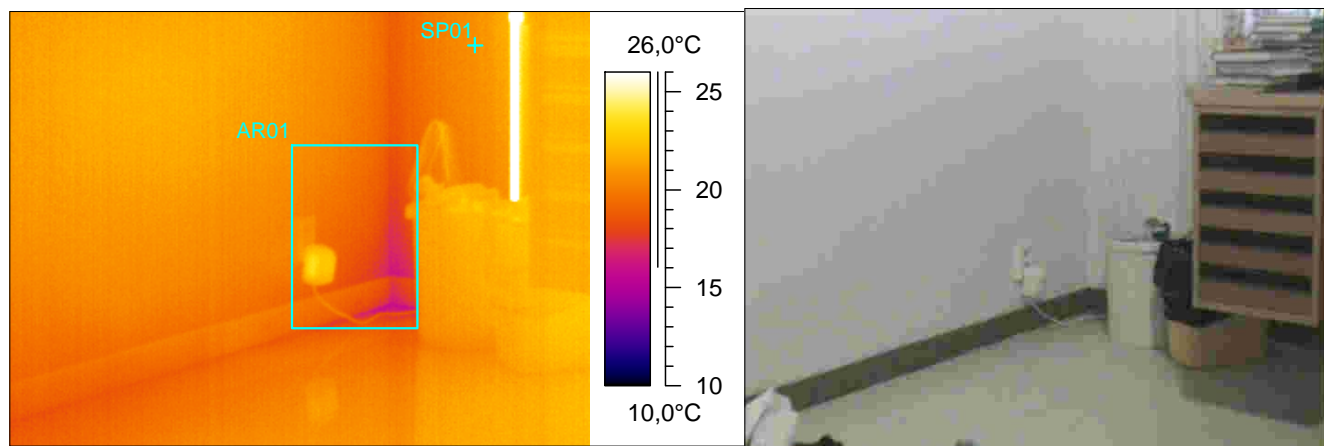
Ir_5170.jpg

Kuvauskohde: Ikkunaseinän vasen alanurkka

Mittauspiste 1	20,9°C
Mittausalue min	15,7°C
Mittausalue max	23,8°C

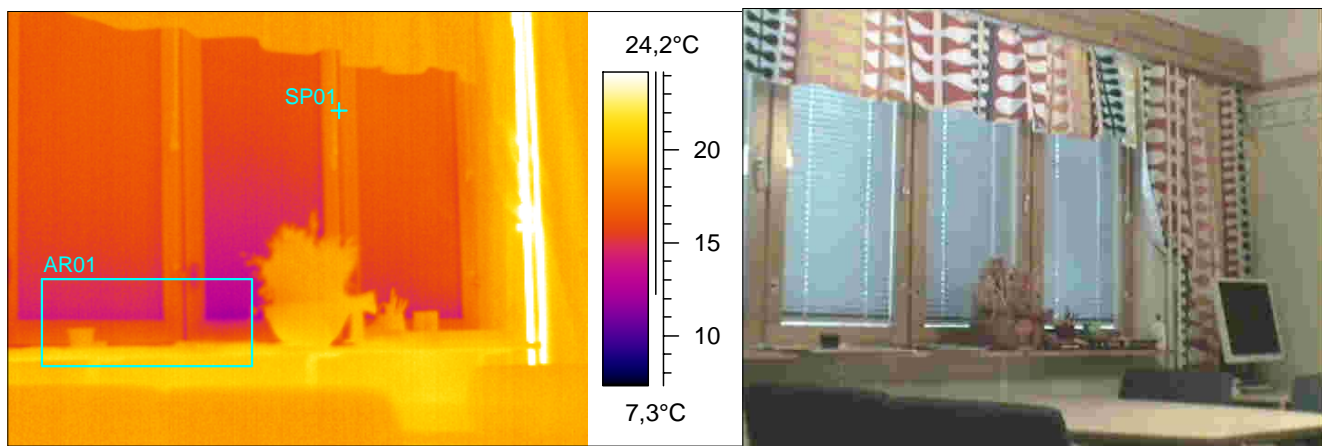
Ir_5172.jpg

Kuvauskohde: Ikkunaseinä

Mittauspiste 1	17,2°C
Mittausalue min	12,1°C
Mittausalue max	22,0°C

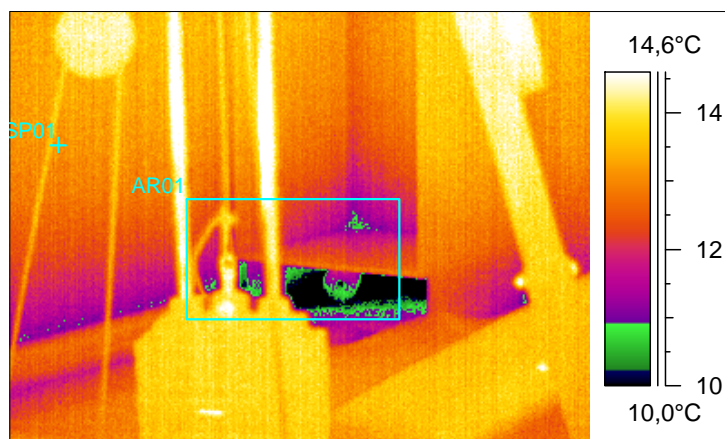
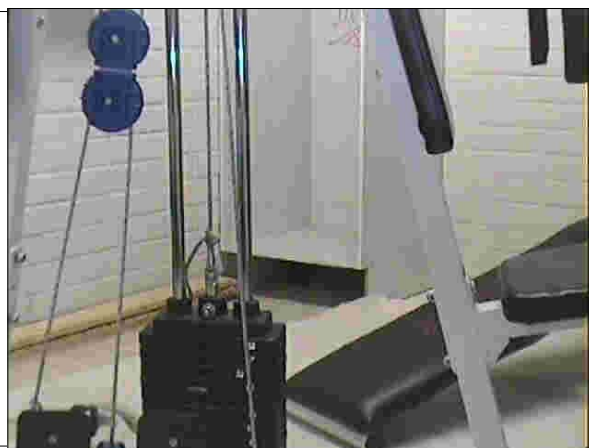
lr_5176.jpg

Kuvauskohde: Ikkunaseinän oikea alanurkka

Mittauspiste 1	13,1°C
Mittausalue min	7,8°C
Mittausalue max	15,1°C
