KOSTEUSVAURIOKARTOITUSRAPORTTI

Viertolan vastaanottokoti

Liljatie 24
01300 VANTAA

ASB-YHTIÖT,
ASB-Consult Oy Ab, Helsinki

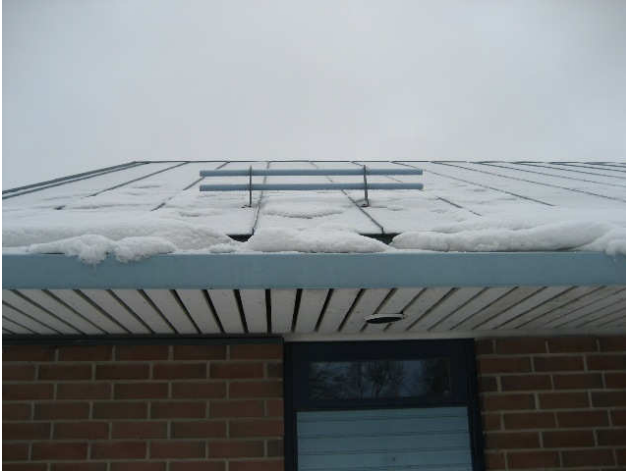
Vesikate on konesaumattua rivipeltikatetta. Katolla on varusteita lapetikkaita ja kattosilloja sekä lumiesteitä. **Osa alkuperäisen osan varustekiinnityksistä on tehty vesikatteen läpi, mikä on vuotoriski.** Laajennusosalla varusteet on kiinnitetty rivipeltien saumoihin puristeliittimellä.

Kuva 1 Alkuperäisen osan vesikaton varuste-
kiinnityksiä on tehty vesikatteen läpi.

Vesikaton läpivientien ja kiinnitysten tiiveys ja kunto tarkastetaan lumien sulettua. Vesikaton räystäspellitysten vuotokohdat korjataan. Jiirien pellitysten tiiveys tarkistetaan. Yläpohjan eristeviat korjataan. Kulkusillat korjataan vahvoiksi.

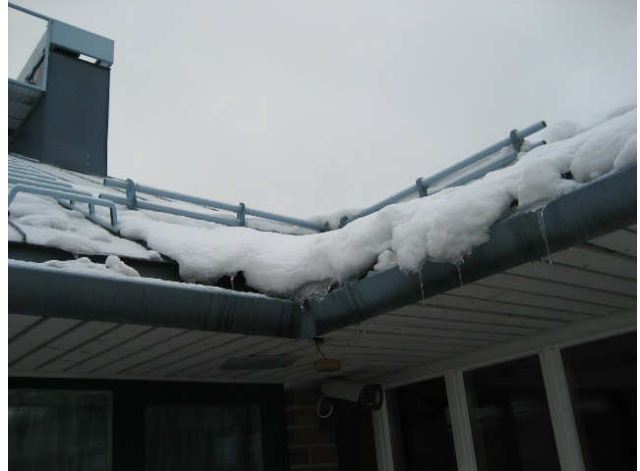
Kuva 2 Jiireihin jäävä lumi ja jää padottaa sula-
vesiä.

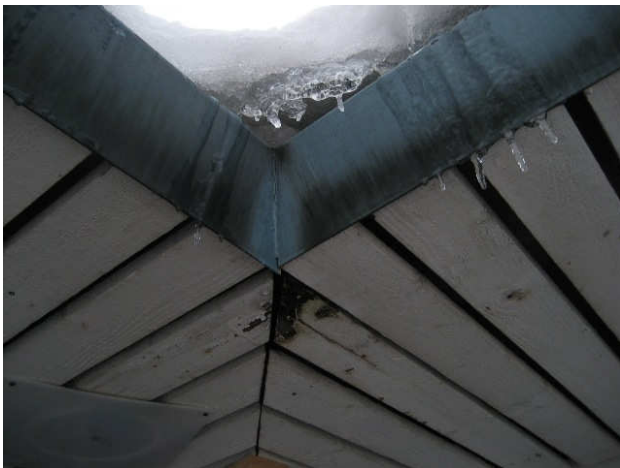
Räystään otsalauodoissa ja räystäänaluslauoituksissa on paikallisia lahovaurioita johtuen pääosin rännivuodoista, mutta syitä on todennäköisesti muitakin, ts. vettä voi päästä katteen saumoista ja läpivienneistä.

Kuva 3 Jiirin nurkassa räystäskouruvuoto on
aiheuttanut aluslaudoitukseen lahoa.

Räystäskourut korjataan tiiviiksi. Syöksytorvien päitä jatketaan ja huolehditaan siitä, että vesi menee suoraan rännikaivoon, eikä roisku ohi tai sokkeliin.

Alkuperäisen osan julkisivun puuverhousten osalta tehdään korjauksia räystäällä ja räystäiden aluslaudoituksessa. Lisäksi kunnostetaan ja huoltomaalataan päätykolmioiden puuverhous.

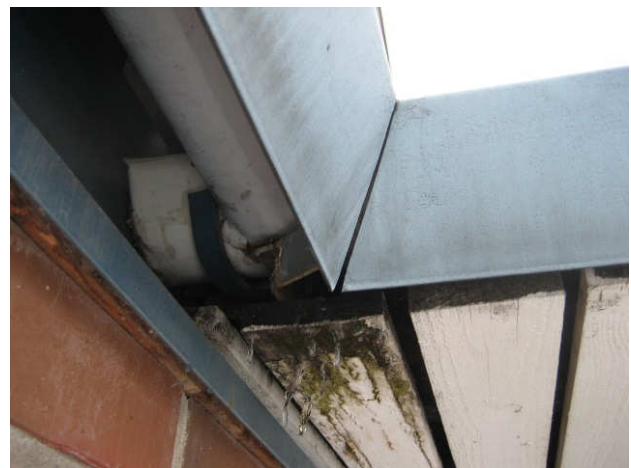
Kuva 4 Selvä vuotokohta kourun liitoksessa,
joka on aiheuttanut lahovaurion.

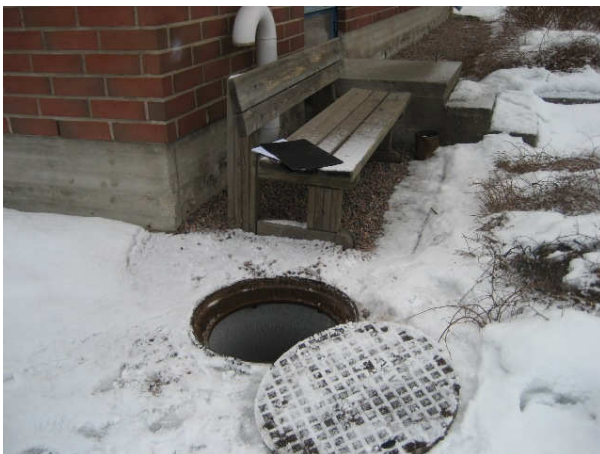
Rakennuksen ympärillä on salaojat. Lumen takia kaikkia tarkastuskaivoja ei nähty. Alkuperäisellä osalla on perusvesikaivo varaston 061 kulmalla ja kaivo on tehty betonirenkaista. Valurautaisen kannen alla ei ole välikantta. Salaojat ovat vaaleaa muoviputkea, halkaisija on n. 100 mm. Vesipinta oli n. 1.2 metriä maanpintaa alempana likimain putken juoksupinnan tasolla. Kaivossa oli pakkasten jäljiltä hurrettä, joten se voi jäätyä.

Kuva 5 Tutkittu perusvesikaivo 061 kulmalla.

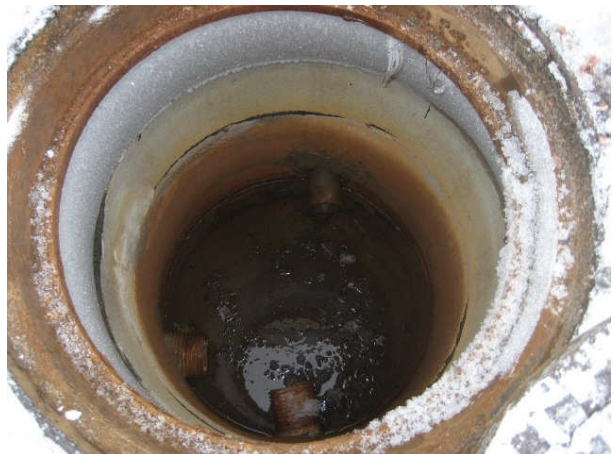
Kuva 6 Tarkastuskaivo oli huurteessa, välikansi
puuttuu.

Salaojien olemassaolo ja toimivuus selvitetään lumien sulettua esim. huuhtelemalla ne. Suositellaan, että isoihin tarkastuskaivoihin lisätään välikannet tv. pakkasuoja. Mahdolliset muut puutteet kaivojen jäätyksen estämiseksi korjataan.

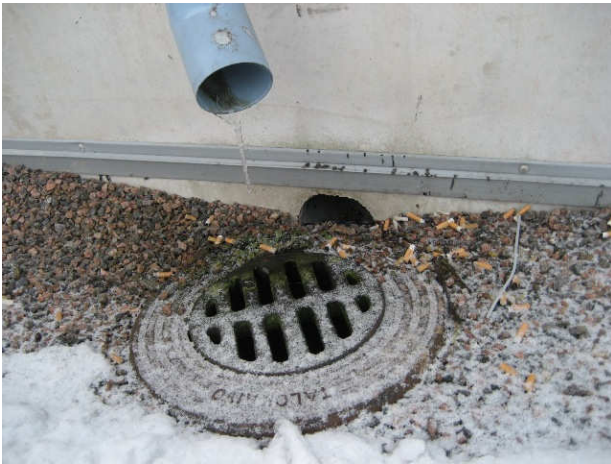
Laajennusosan perusmuurin puintaan on maanpinnasta alaspäin asennettu sokkelilevy kosteussuojaksi. **Sokkelisuoja on painunut 5–10 cm maan painumisen takia ja yläreuna on irronnut ao. kiinnityslistan alta. Näin pintavesiä voi päästä sokkelin läpi ainakin saumojen kohdalta.**

Kuva 7 Tilan 127 kumalla puuttuu alapohjan tuuletusputki ja sadevesi valuu osin reiästä alapohjaan. Sokkelilevy on painunut irti listasta.

Alkuperäisen osan alustatilan tuuletusputket puhdistetaan ruosteesta ja maalataan. Laajennusosan puuttuva tuuletusputki asennetaan paikalleen.

Sokkelin vieressä olevat montut täytetään ja korjataan pihakiveykset tv, pintarakenteet. Laajennusosan sokkelin patolevyn yläreuna kiinnitetään.

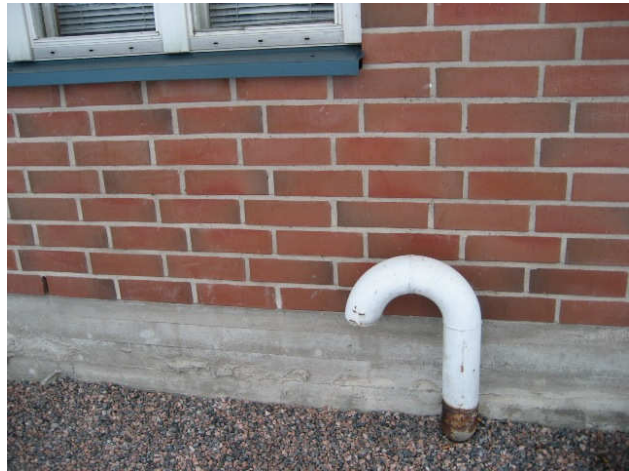
Rakennus on perustettu teräsbetonipaalujuen varaan. Vanhan osan perustukset on tehty paikalla valuna teräsbetonista ja alapohja on ontelolaatoista. Laajennusosan sokkelipalkit ovat teräsbetonisia elementtipalkkeja ja alapohja on ontelolaatoista. Alkuperäisen osan alapohjarakenteita ei päästy näkemään. Pääleikkauksen mukaan ontelolaatan päällä on eriste ja pintalaatta. Ontelotilan alla on matala tuuletusväli. Alustatilan tuuletus on järjestetty koneellisesti sekä sokkelin läpi tulevin korvausilma-putkin. LVI-kuntoarviossa tuuletusasiaa ei ole kommentoitu. Sokkelin läpi tulevat maalatut teräsputket ovat ruosteessa.

Kuva 8 Alkuperäisen osan tuuletusputket ovat ruosteessa.

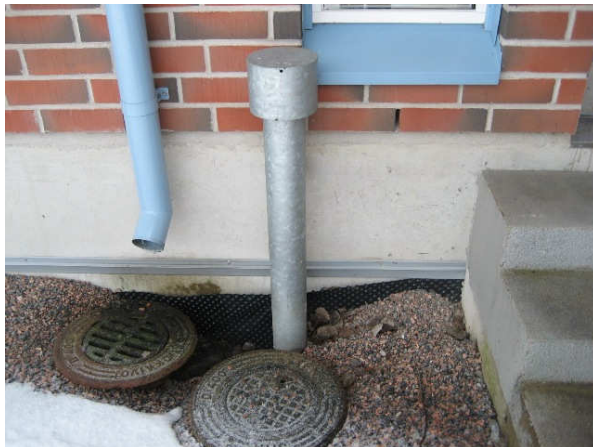
Maanpinnan painumista esiintyy erityisesti syöksytorvien päiden kohdalla, sillä vesi roiskuu ohi kaivoista. Syöksytorvien päät ovat kaivoihin nähden korkealla, eikä pää ulotu kaivon pesän kohdalle. Räystäskourut vuotivat erityisesti vesikatton sisäjiirien kohdalla ja tästä johtuen räystäänalustuloitus oli vaurioitunut monin paikoin erityisesti alkuperäisellä osalla. Laajennusosan huoneen 127 kohdalla alapohjan tuuletusputki on irti ja sadevesiä pääsee valumaan reiästä alapohjatilaan.

Kuva 9 Tilan 110 kohdalla rännivesi on aiheuttanut montun sokkelin viereen.

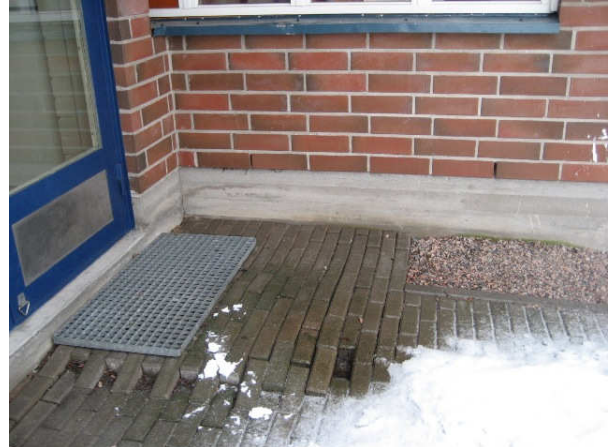
Kuva 10 Vuotava ränni liukastaa kiveyksen. Epätasainen kiveys on vaarallinen.

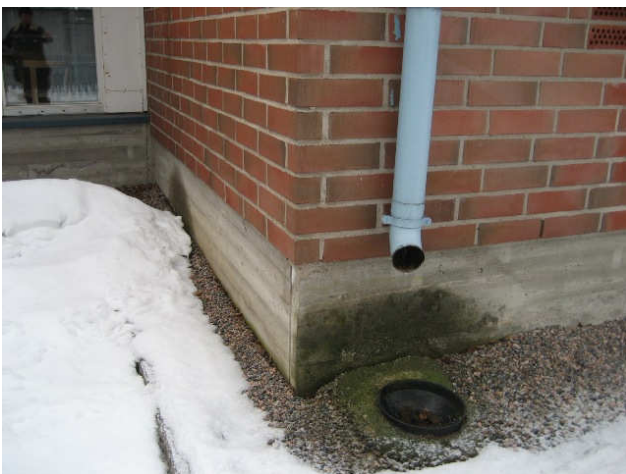
Kuva 11 Ylhäältä roiskuva sadevesi turmelee sokkelin pintaa.

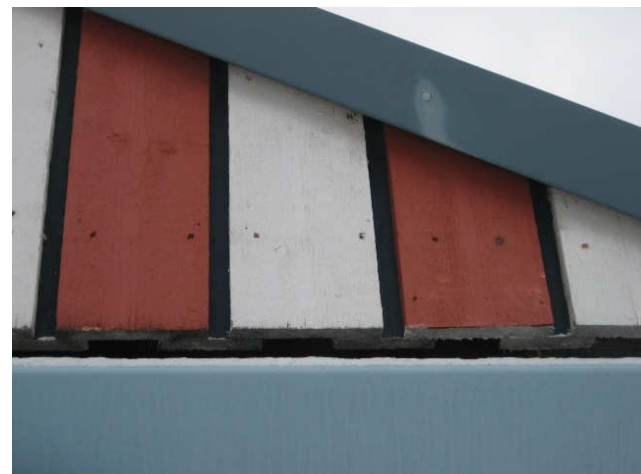
Alkuperäisen osan kohdalla on puuvuorauksia, joiden maalipinta on kulunut. Myös lautojen alapääät ovat kuluneet ja halkeilleet, koska niissä ei ole tippaviistettä eikä päitä ole maalattu. Laudoituksen alla ei ole tuulensuojapaperia tai levyä. Osa laudoista on hieman kiertynyt irti, joten sadevesiä voi päästä raoista.

Kuva 12 Alkuperäisen osan laudoituksen päissä ei ole tippanokkaa ja päät ovat maalattua.

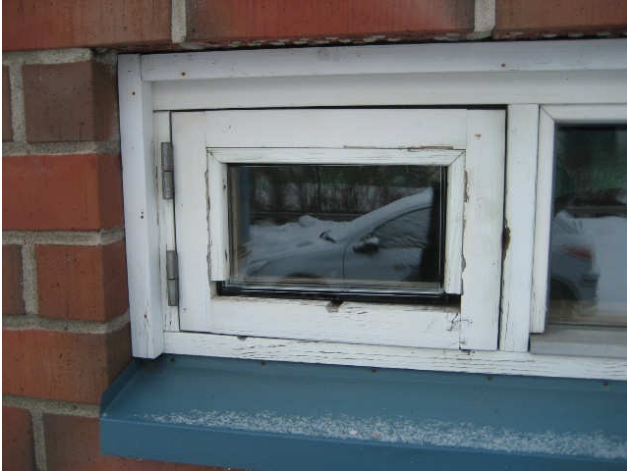
Kuva 13 Alkuperisen osan pellitykset ovat loivia. Ikkunassa on pintavaurioita.

Alkuperäisen osan puikkunoiden pinnat ja listoitukset korjataan. Luukut ja niiden ritilät yms. korjataan ja varmistetaan murtosuojaus. Vesipeltien kaltevuutta suositellaan parannettavaksi, mikä edellyttää niiden uusimista.

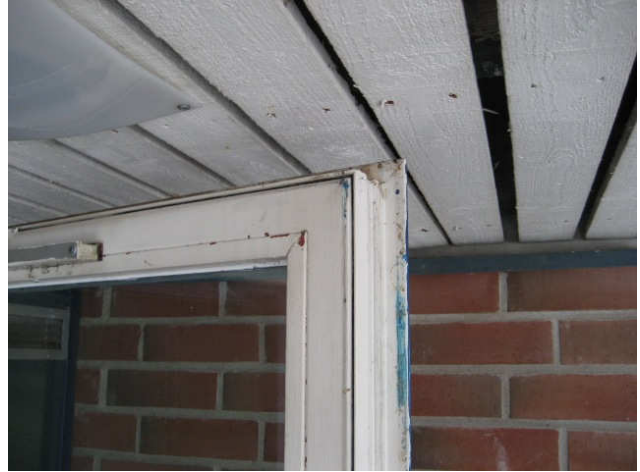
Alkuperäisen osan ulko-ovet ovat paneloituja maalattuja puuovia ja maalattuja teräslasiovia, joiden kunto on välttävä. **Puuovien ulkopinnat ovat kuluneet ja paneeleissa on halkeilua. Teräslasiovet ovat hataria ja niistä puuttuu kunnolliset tiivisteet. Hataruus aiheuttaa vedontunnetta ja lämpöhukkaa.**

Kuva 14 Alkuperäisen osan lasiovet eivät ole tiiviitä.

Ulko-ovet kunnostetaan ja pinnat huoltomaalataan. Tiivisteet lisätään/ korjataan siten, että ovista tulee tiiviit.

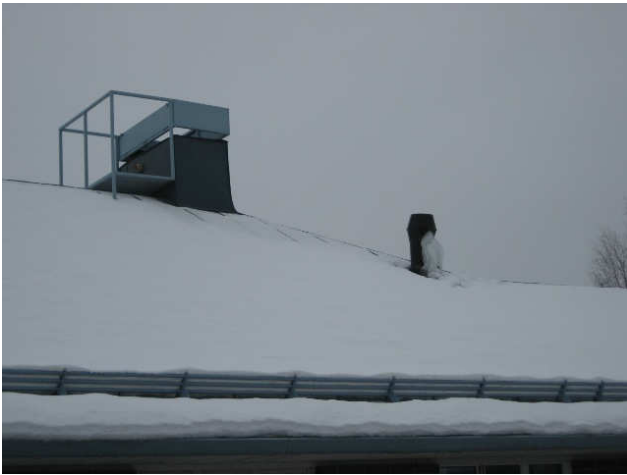
Pakkaspäivinä alapohjatilaa tuulettavien poistopuhaltimien päihin kertyy jäätä, joka muodostuu alapohjan ilman kosteuden takia, mikä viittaa kosteusongelmiin alapohjan ryömintätilassa.

Kuva 15 Alkuperäisen osan alapohjan tuuletuspuhaltimen päähän muodostuu jäätä pakkasilla.

Alkuperäisen osan alapohjan mahd. kosteustuottoasia selvitetään ja tehdään tarpeelliset korjaukset. Alustatilan kunnan selvitystä varten teetetään tarkistusluukut ja alustatila tarkistetaan.

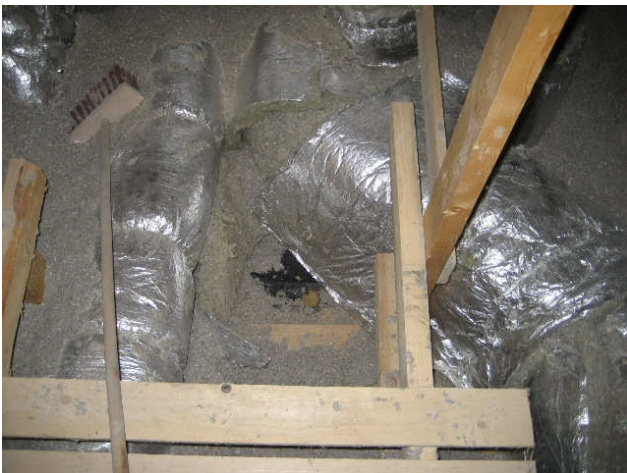
Laajennusosalla on puhallusvilla. **Eriste on puutteellinen huoneen 126 yläpuolella ja sen vieressä käytävän 121 päässä, jossa eriste on jostain syystä siirtynyt monesta kohtaa sivuun.**

Kuva 17 Laajennusosan yläpohjan eristys on puutteellinen tilan 126 yläpuolella

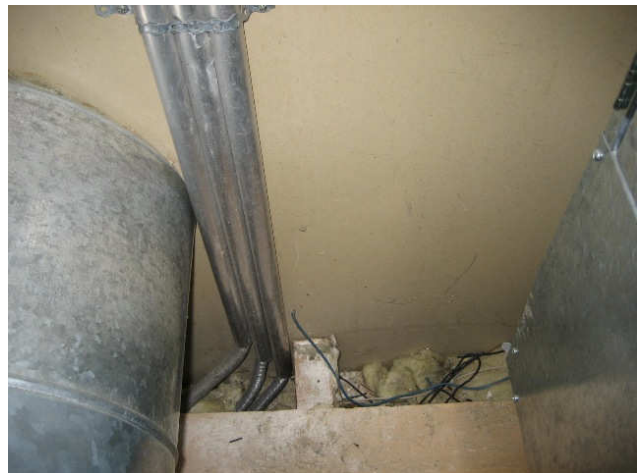
Alkuperäisellä osalla on lämpöeristeenä lasilevyvilla. Eristeiden kunto vaikutti yleensä hyvältä, mutta **joitain yläpohjan läpivientikohtia on huonosti eristetty mm. kylmien IV-konehuoneiden kohdalla.**

Kuva 18 Epätiivin näköinen lämpöeristys alkuperäisen osan kylmässä IV-kopissa.

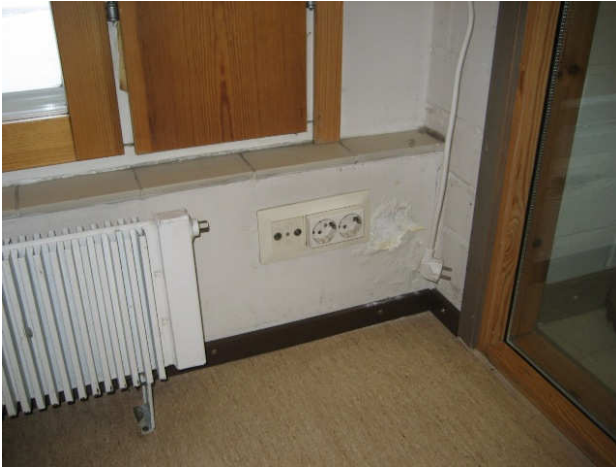
Kuva 19 Kosteusvauriokohta alkuperäisen osan ruokailutilan 040 nurkassa.

Kosteusvauriokohdat sisätiloissa korjataan, kun vuotojen syyt on korjattu.

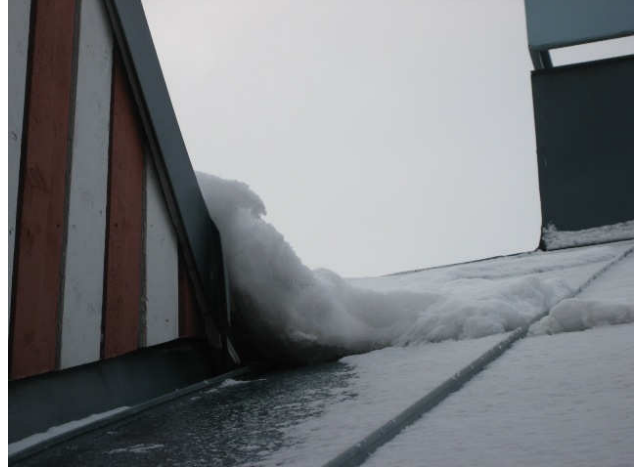
Kuva 20 Tilan 040 yläpuolella on huonoja peltityksiä, jiiritaite ja padottunutta jäätä, joista vuoto voi johtua.

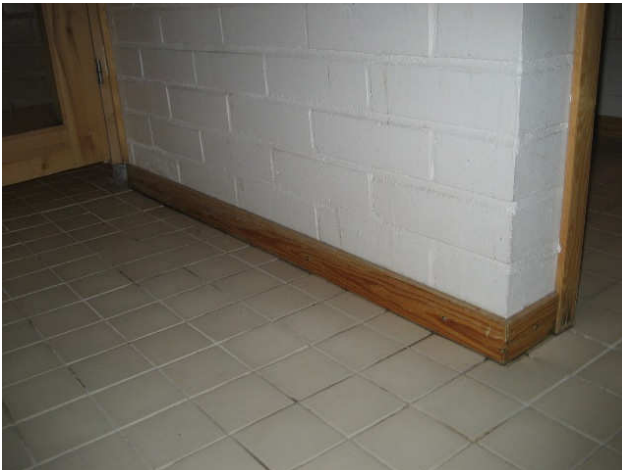
Saunaosaston pesuhuoneen lattian kallistukset ovat osin virheelliset ja vesi valuu pukuhuoneen suuntaan ja on turmellut jalkalistan. Pesuhuoneen lattialaatoitus on suurelta alueelta irti alustastaan. Myös seinälaatoituksessa on kopoja. Alkuperäisen osan vesi-eristysten laadusta ei saatu käsitystä.

Kuva 21 Saunan pukuhuoneeseen valuu vettä pesuhuoneesta, laatoissa on kopoja.

Saunan pesuhuoneen laatoitukset ja vesieristeet uusitaan sekä parannetaan kallistuksia. Wc- ja sosiaalityötilojen märkätiloissa varmistetaan lattioissa riittävästä kallistuksesta ja vedenpitävistä kynnykorotuksista.

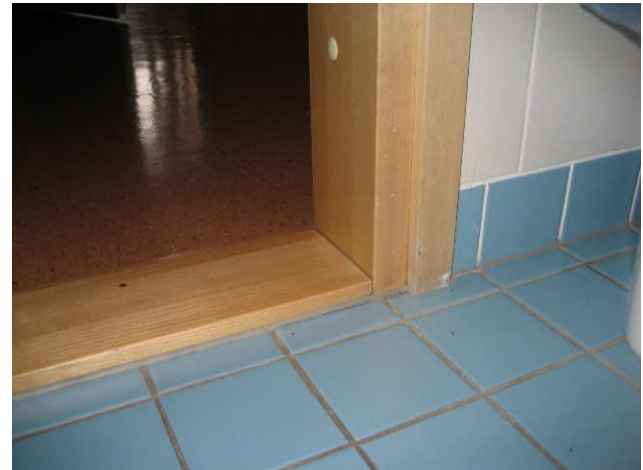
Suihkuhuoneissa lattian kallistukset ovat osin huonot ja puinen kynnyksi ei pidä tulvimistilanteessa, mikä on tässä kiinteistössä selvä riski. Osa kynnyksiä on aivan liian matalia. Kynnykset eivät täytä RakMk C2 määräyksiä, myös kaltevuudet ovat todennäköisesti puutteelliset.

Kuva 22 Laajennusosan wc-suihkutilojen kynnykset eivät täytä RakMk C2 määräyksiä.

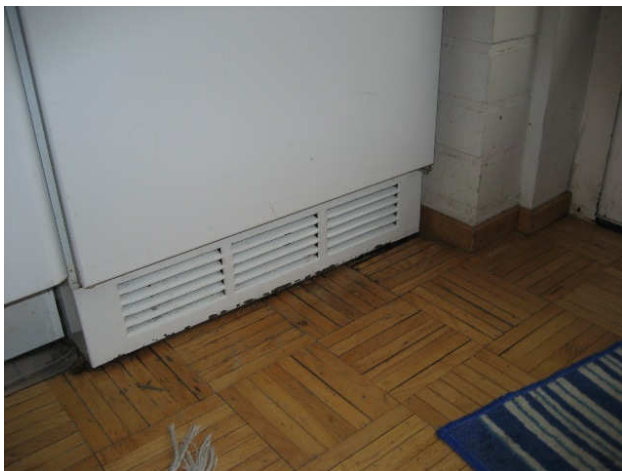
Pintamateriaalit ovat tyydyttävässä tai välttävässä kunnossa. Pinnoissa on normaalia käytön aiheuttamia kulumisia ja lisäksi on joitain ilkeillä tai kosteusvauriosta johtuvia jälkiä. **Kosteusvaurio on mm. lattiassa ruokailutila 008 kaapiston alla.**

Kuva 23 Ruokailutilan 008 kalusteiden alla on vuotovaurioita.

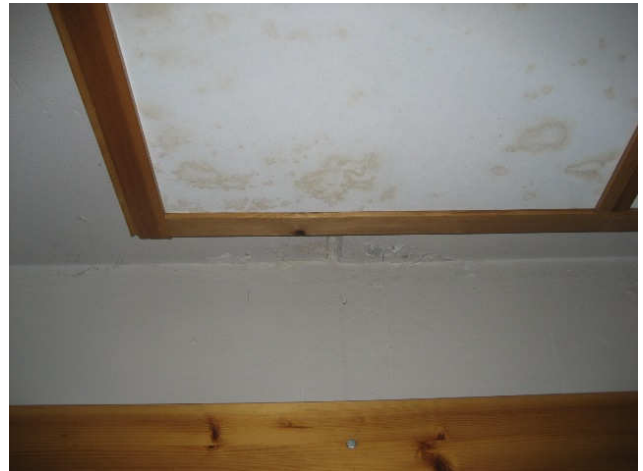
Käytävän 017 katosta on ennen laajennusta tullut vettä takkahuoneen 055 kohdalla, mikä voi liittyä piipun ja vesikatteen liittymän vuotoon. Takkahuoneen 055 katossa on vuoto- / kalkkijälkiä, samoin ulkoseinän yläosalla. Pinnat olivat kuivia pintakosteuden tunnistimen mukaan. Vuoto voi liittyä em. piippuliittymään ja vesi on valunut siitä onteloja pitkin ulkoseinälle asti.

Kuva 24 Takkahuoneen 055 katossa on vesivuotojälkiä mm. katon akustiikkalevyissä .

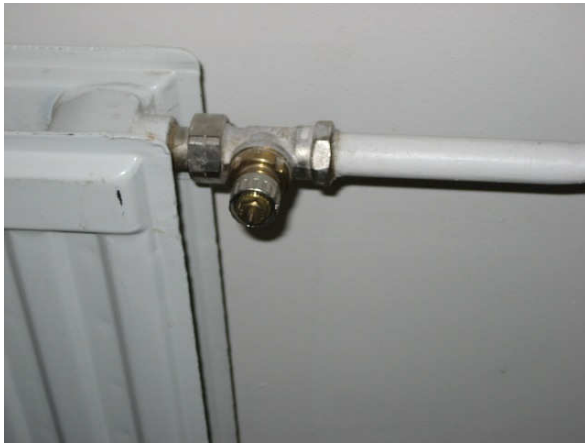
**Yhtenä selvänä syynä havaittiin olevan toimimattomat patteritermostaatit, jotka olivat jumissa. Tämä todettiin mm. kohdilta, joista termostaatti puuttui eikä sää-
tömäntä toiminut ollenkaan. Osa pattereista oli vain aivan yläreunastaan hieman
lämmin, vaikka tuloputki oli lämmin.**

Kuva 25 Jumissa ollut patteritermostaatin mäntä, jonka termostaatti oli poistettu.

Lämmitysjärjestelmän viat korjataan ja järjestelmä tasapainotetaan. Asia varmistetaan mittauksin ja henkilökuntaa kuulemalla. Huoltotoimia tehostetaan.

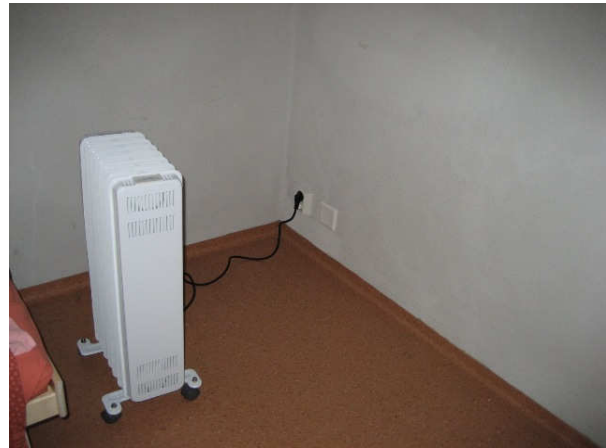
Henkilökunnan mukaan laajennusosan lasten huoneissa on välillä mitattu vain -12.5 °C. Tämän takia viileisiin huoneisiin on tuotu sähkölämmitteiset patterit. Niitä oli myös useissa henkilökunnan toimistotiloissa.

Kuva 26 Lisälämpöpatteri lasten asuinhuoneessa.
