VIERTOLAN VASTAANOTTOKOTI

LILJATIE 24
01300 VANTAA

Kuntoarvion päivitys

Tarkastuspäiväys
26.2.2007

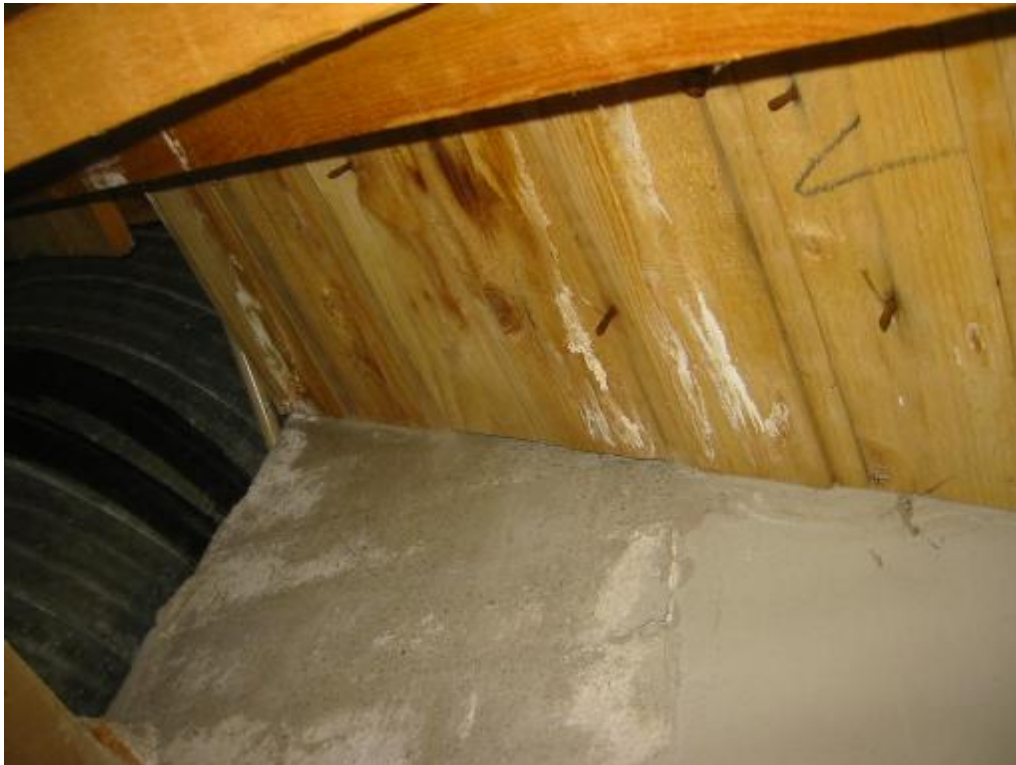
Paikallisia kosteusvauriojälkiä havaittiin henkilöstön ruokasalin ulkoseinän alaosassa sekä hoito-osaston keittiön lattiaparketissa kylmälaitteiden kohdalla. Ullakkotilassa on savupiipun juuressa kattovuotoihin viittaavia kosteusjälkiä.

Savupiipun kohdalla on kattovuotoihin viittaavia kosteusjälkiä.

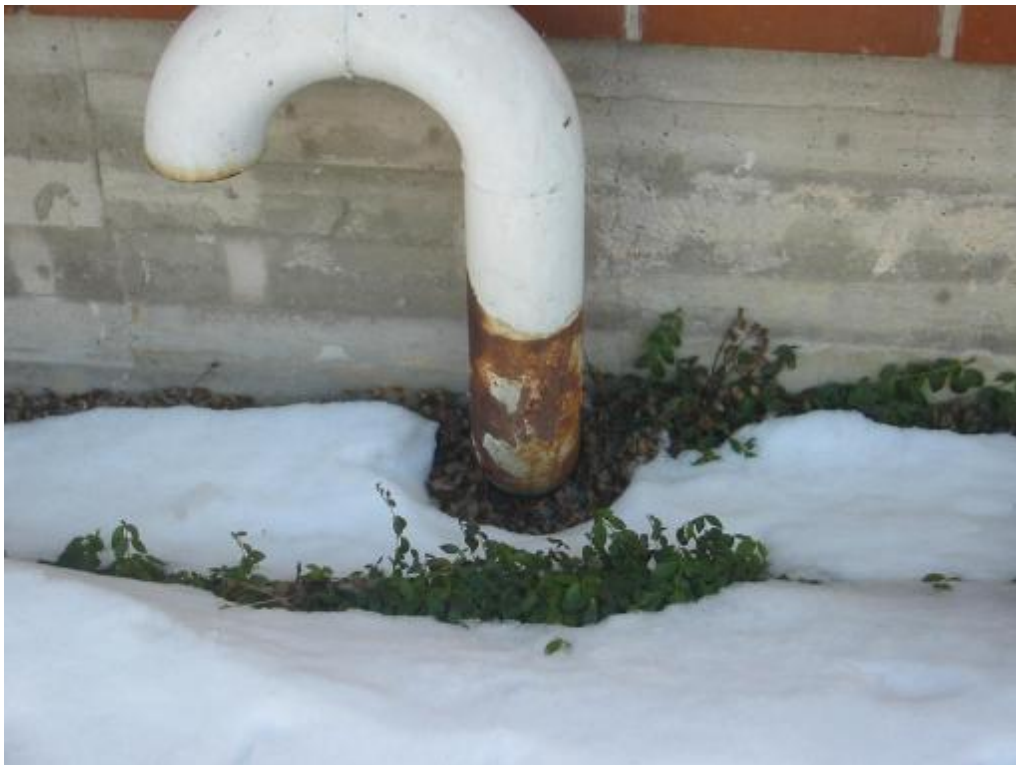
Sokkelin vieressä oleva teräsputki on ruostunut maanrajassa.

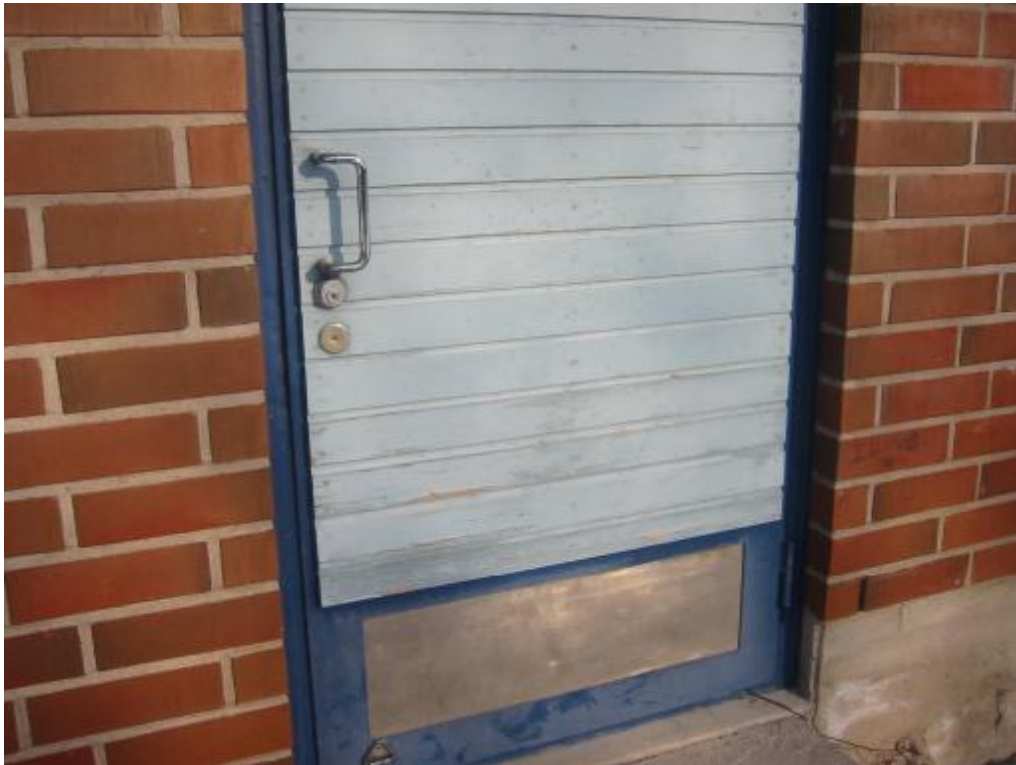
Ulko-oven panelointi hilseilee. Myös ulko-ovien tiivistyksissä ja toimivuudessa esiintyy puutteita.

Useissa ulko-ovissa esiintyy epätiiviyttä sekä käyntiongelmia. Lisäksi ulko-ovien puuverhouksissa esiintyy maalipinnan hilseilyä. Ulko-ovet tulee kunnostaa heti jakson alussa. Kunnostustoimenpiteet sisältävät käynnin tarkastamisen ja säädön, tarvittaessa pintakäsittelyn ja tiivisteiden uusimisen.

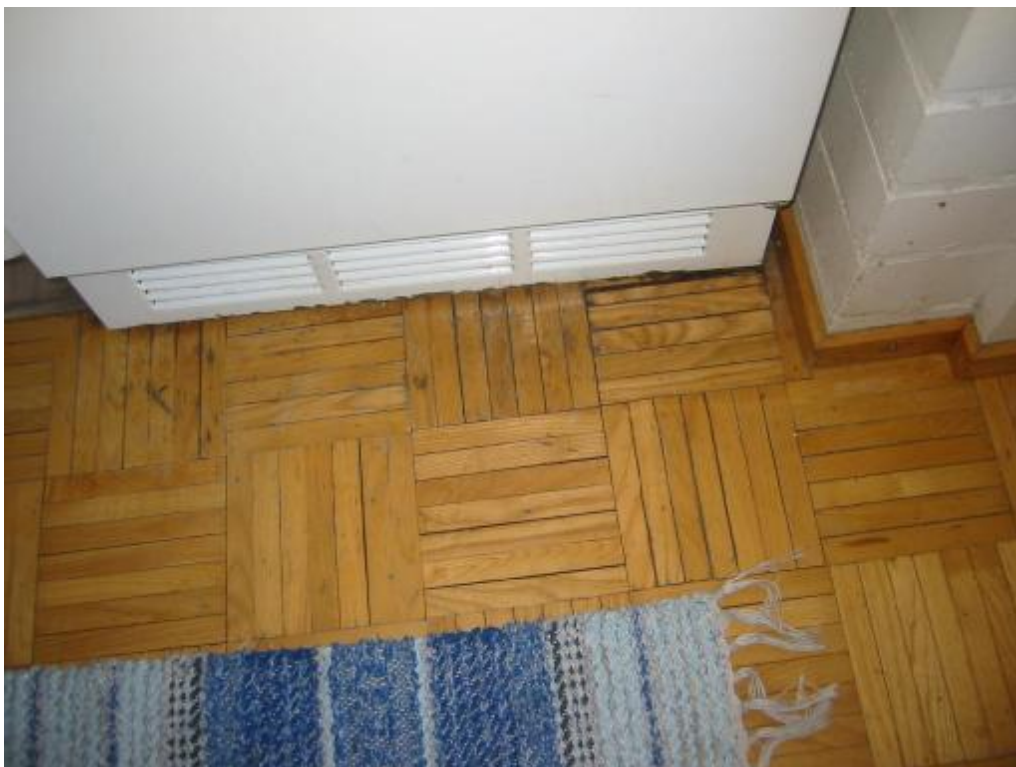
Lattiaparketissa on kosteusvauriojälkiä jääkaapin kohdalla.

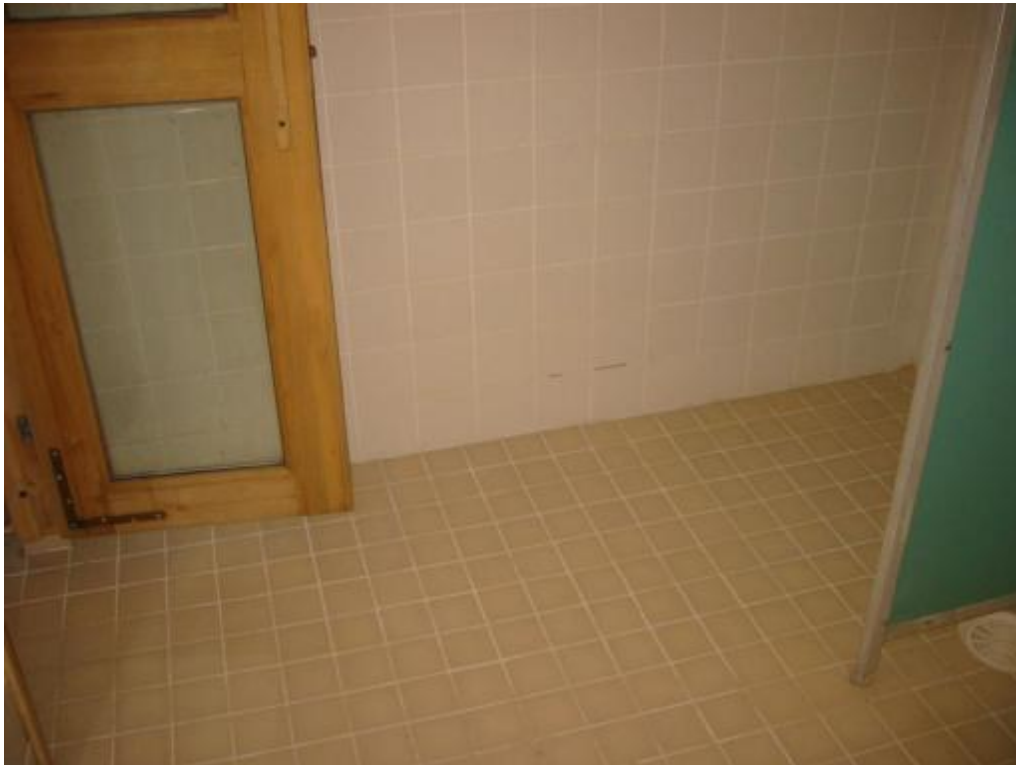
Saunaosaston pesuhuoneen rakenteet ovat ikääntyneitä ja mm. seinälaattojen saumoja on auki.

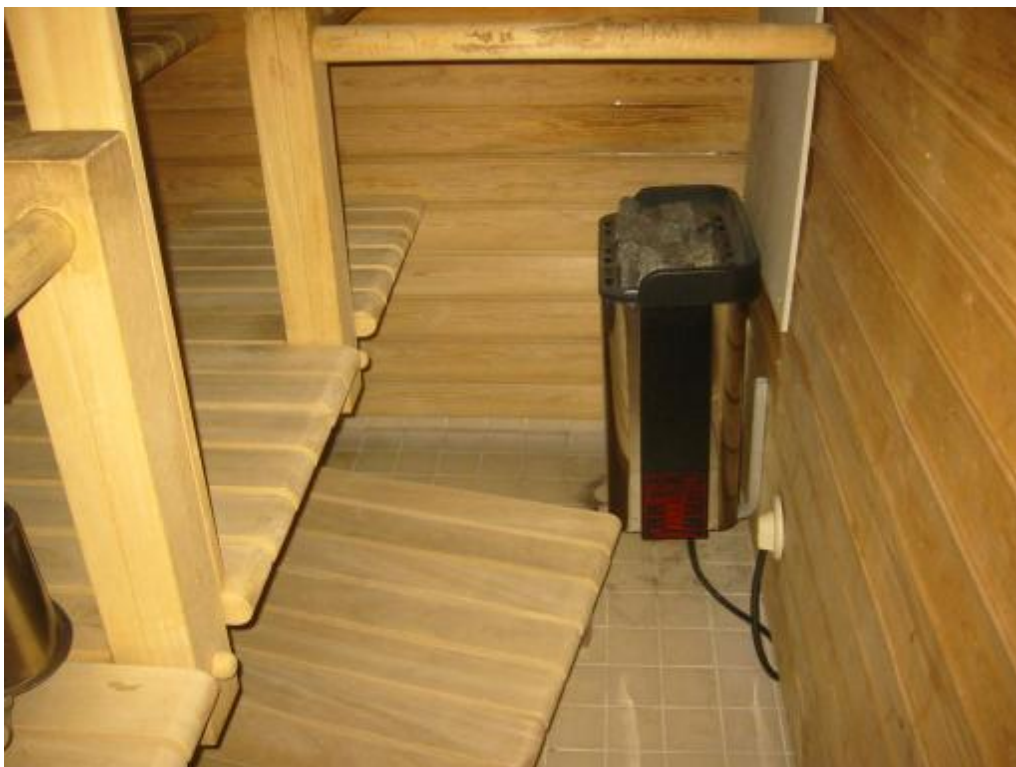
Saunan puupaneloinnit ovat haristuneita.

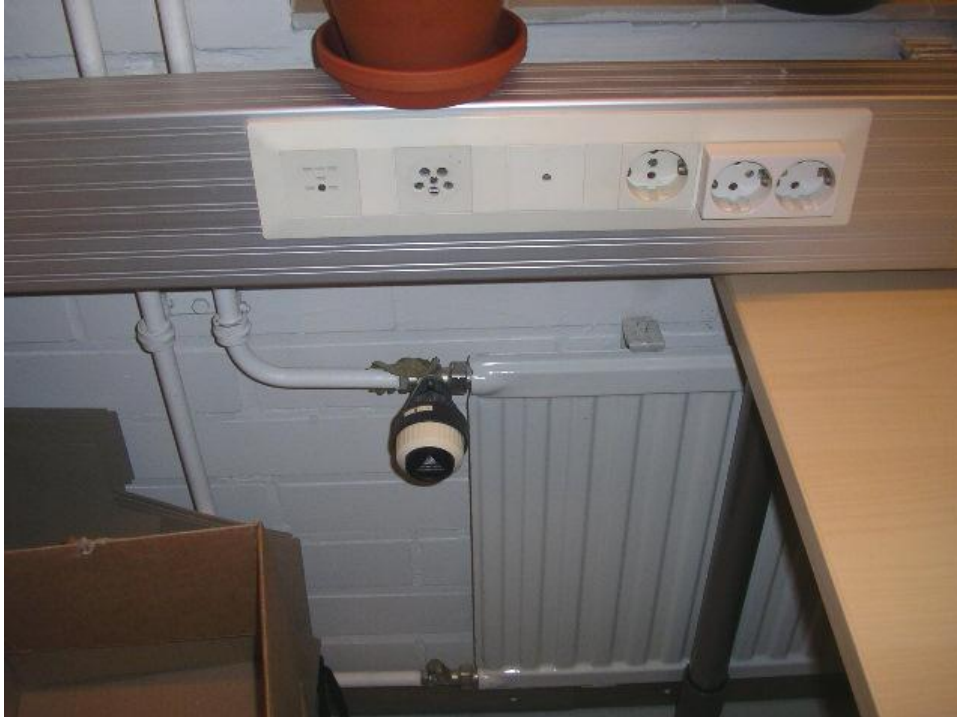
Vanhan osan patteriventtiilien uusiminen ja säätö on ajankohtaista heti jakson alussa.

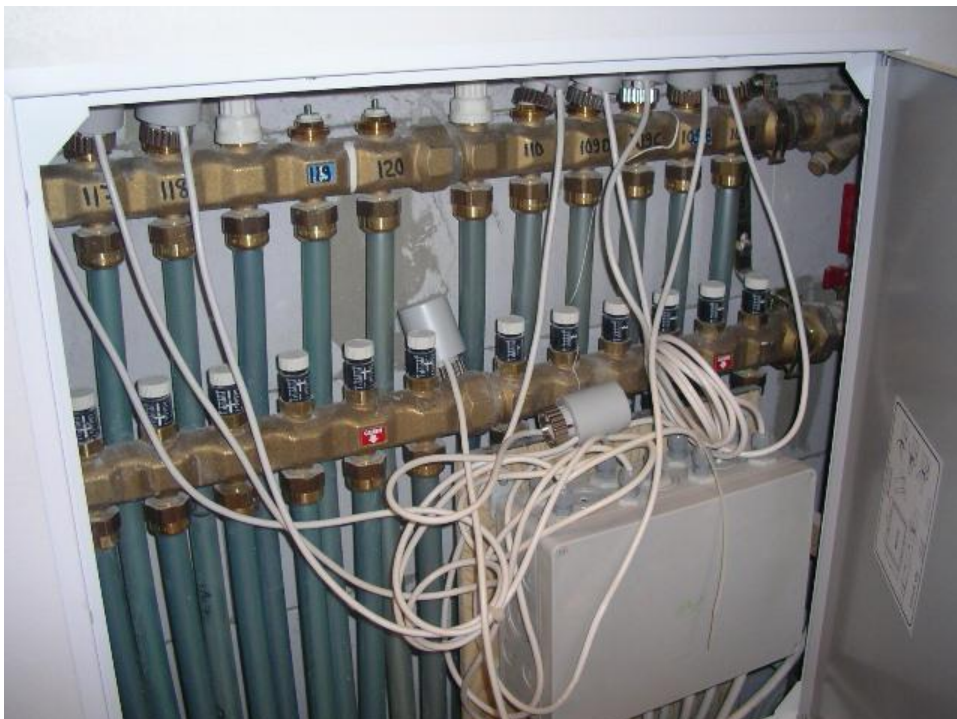
Laajennusosan lattialämmityksen jakotukkiventtiilien säätöosat olivat irrallaan ja mitatut sisälämpötilat olivat epätasaisia. Koko rakennuksen lämmitys tulee ottaa tarkasteluun vanhan osan patteriverkosta säädettyä.

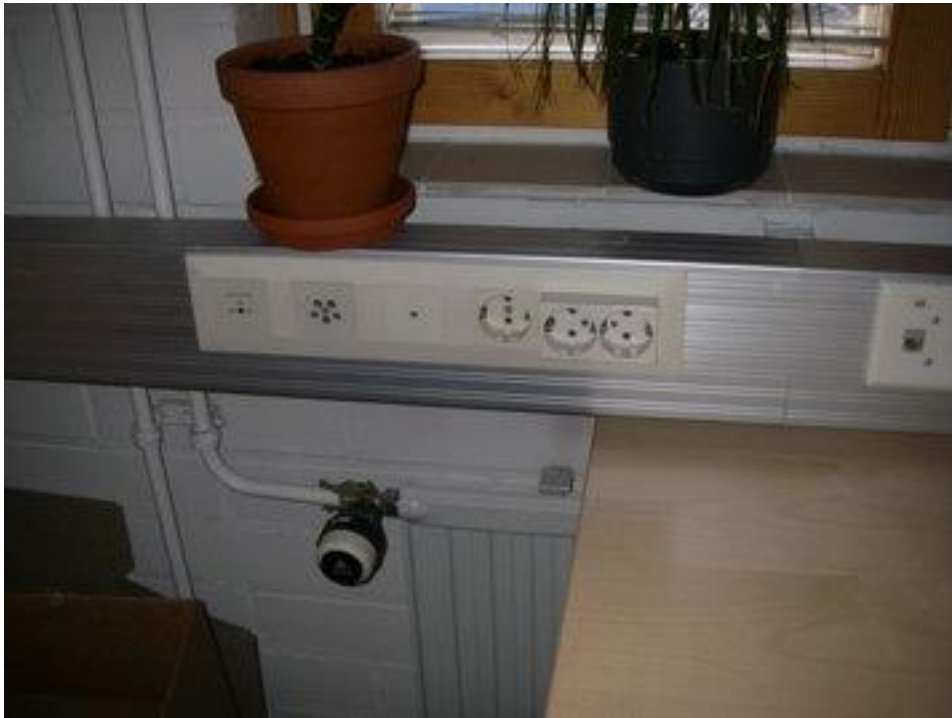
Alkuperäinen metallikouru ja kalusteet.

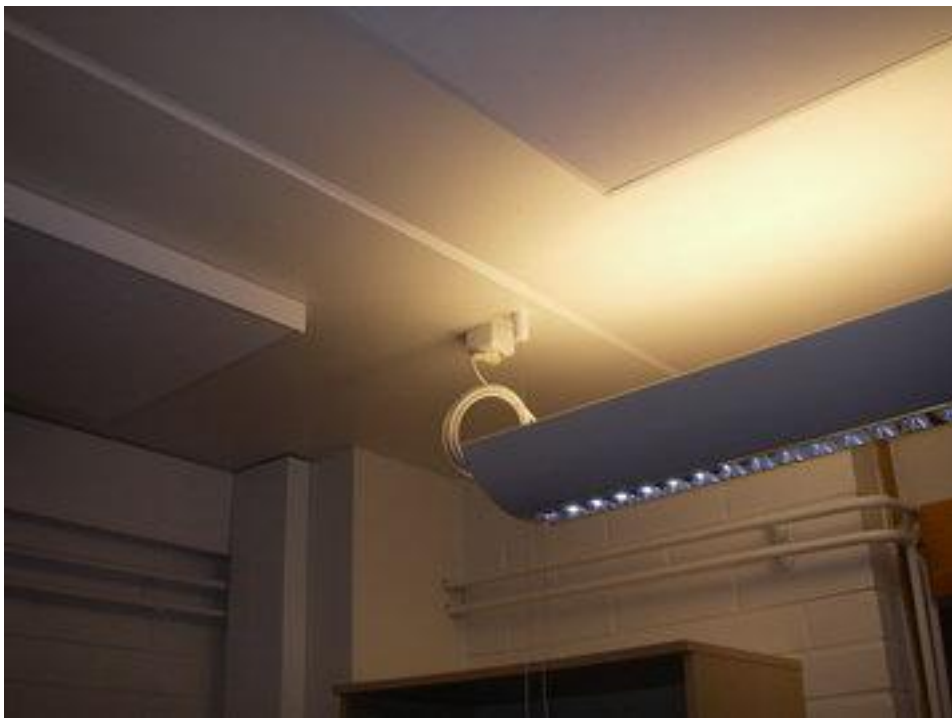
Uusittua valaistusta pohjoispuolen toimiston tiloissa.

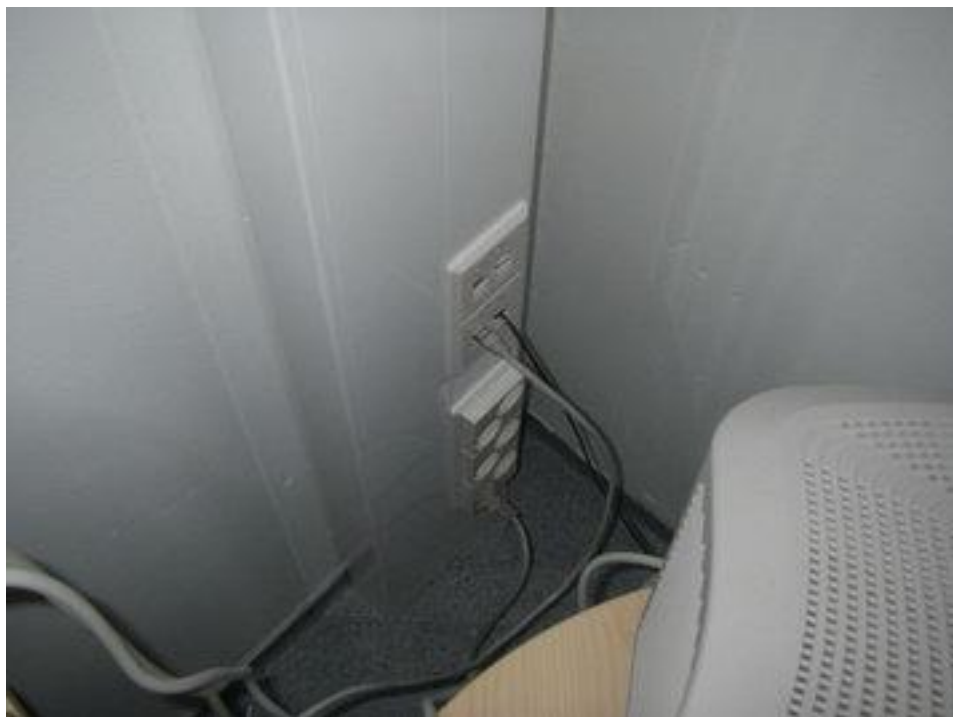
Uusittu muovikouru pohjoispuolen toimiston tiloissa.

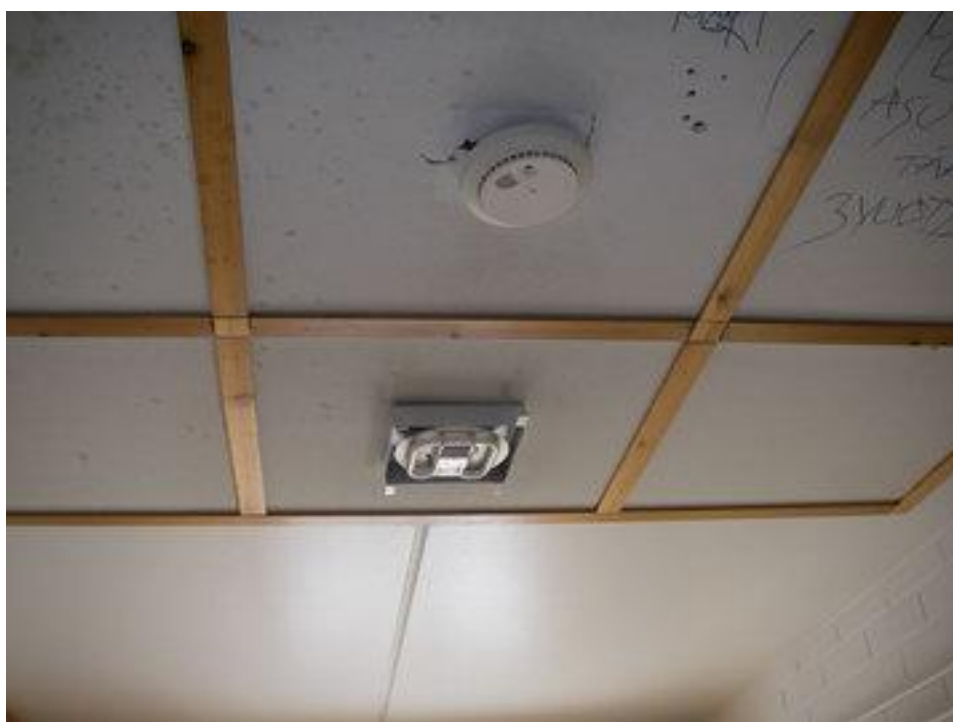
Valaisimen suojakupu puuttuu.

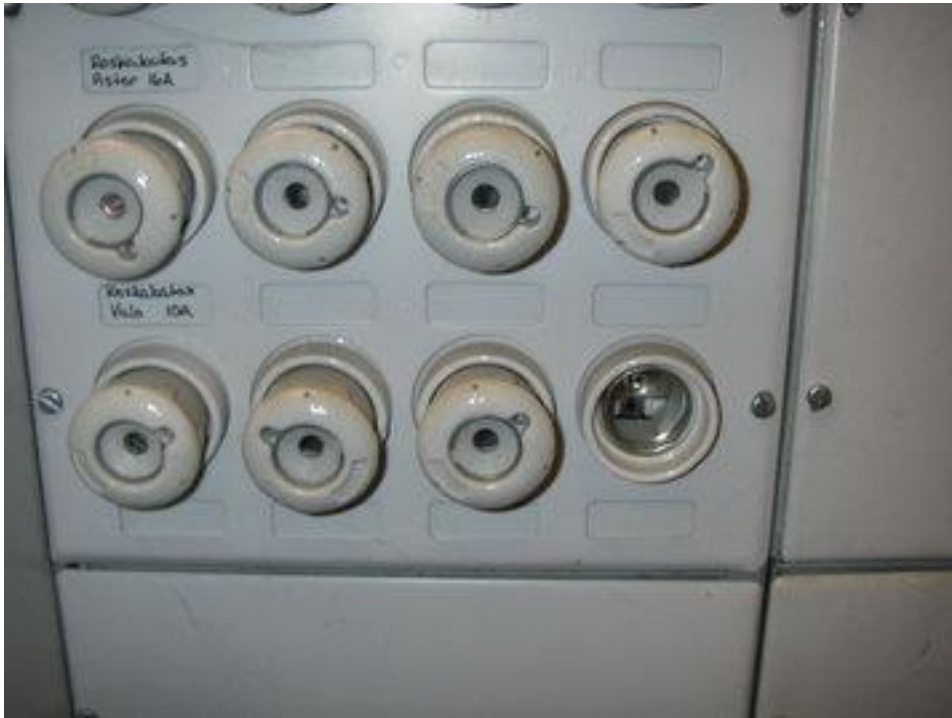
Nousukeskuksesta puuttuu sulakekansi.

- Eteläpään asunnon ryhmäkeskuksen rikkiinäisen sulakekannen uusiminen
- Nousukeskuksen puuttuvan sulakekannen asentaminen

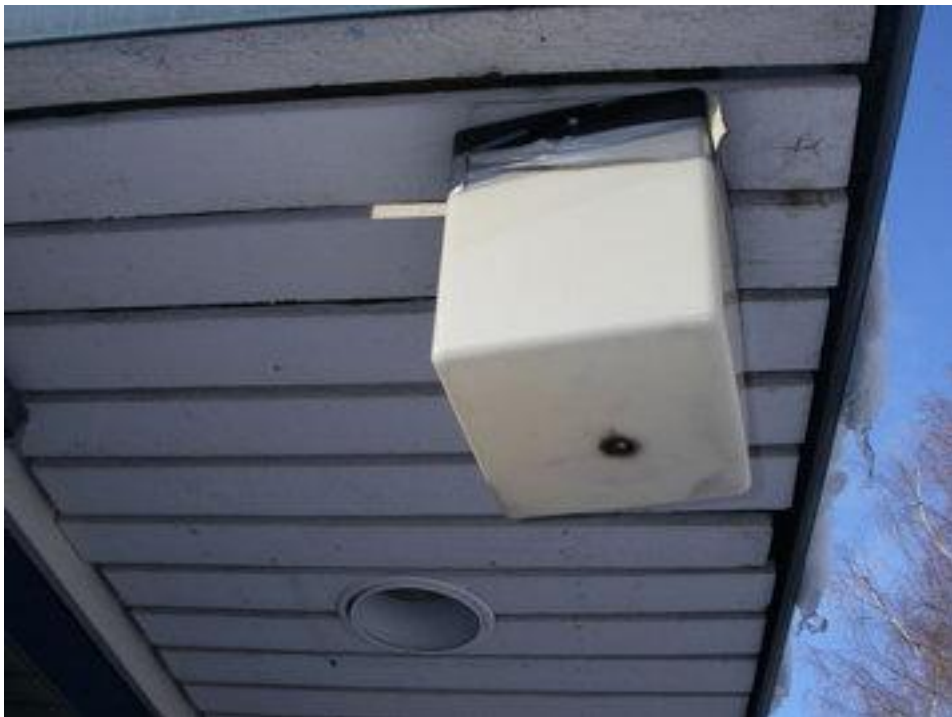
Aluevalaisimen kupu on kiinnitetty teipillä.

Aluevalaisimina on käytetty pylväsvalaisimia ja rakennukseen kiinnitettyjä valaisimia. Pylväsvalaisimien kuvut olivat likaisia. Osa seinävalaisimista ei saatujen tietojen mukaan ole toimintakunnossa. Aluevalaisimia ohjataan vak:n kautta. Joitakin aluevalaisimia on hajonnut ilkeivallan seurauksena ja ne suositellaan uusittavan. Jakson aikana alkuperäiset vanhan osan valaisimet suositellaan uusittavan.

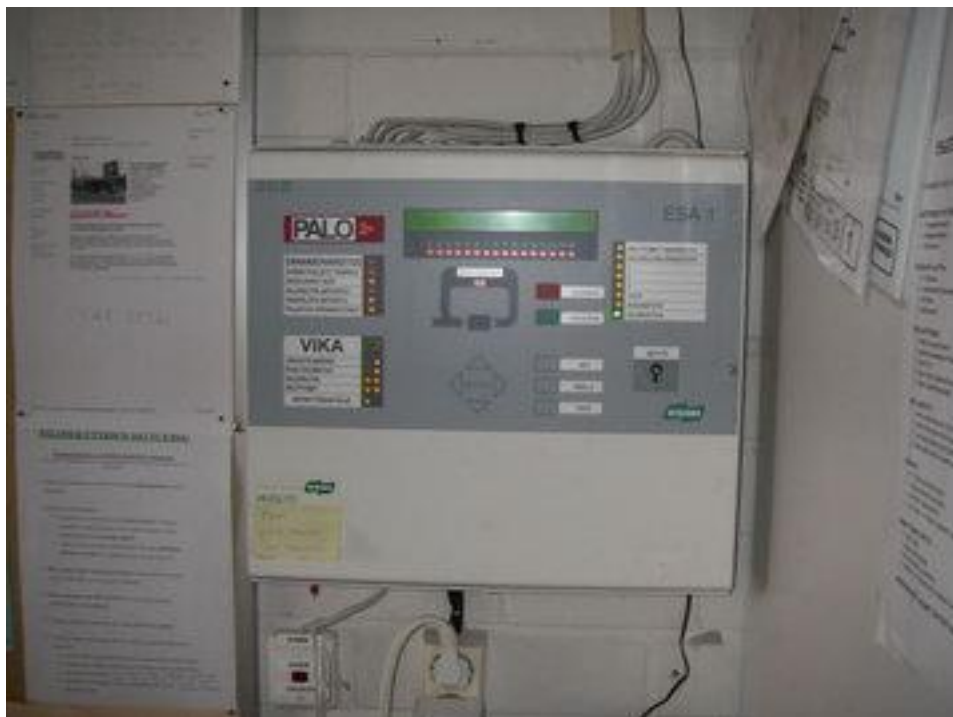
Paloilmoitinkeskus vanhan puolen toimistohuoneessa.
