K.osa/Kylä	Kortteli/Tila	Tontti/nro	Viranomaisten merkintöjä
Rakennustoimenpide <b>KUNTOSELVITYS</b>			Asiakirjan nimi <b>RAPORTTI</b> Juoks.nro
Rakennuskohde <b>VIERUMÄEN ALA-ASTE</b> <b>Saviontie 9</b> <b>01450 Vantaa</b>			Asiakirjan sisältö <b>ALUSTATILAN TIIVIYS- JA KUNTOSEL- VITYS</b>
Suunnittelutoimisto <b>AARO KOHONEN OY</b> Koronakatu 2 02210 ESPOO puh (09) 88 791 fax (09) 803 7715	Yhteyshenkilö Teemu Männistö, RI (09) 887 9248 tma@ako.fi	Asiakirjan numero <b>192-0260-9701</b>	
Laat. TMa	Hyv. AMe	Pvm. 30.11.2004	Tilaaajan asiak. numero

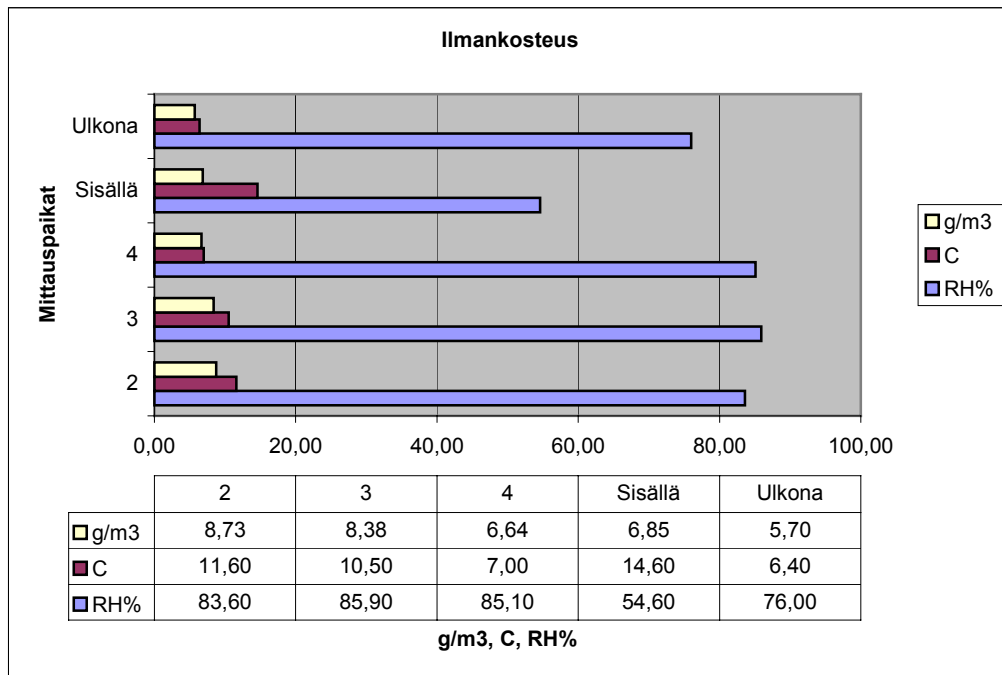
Taulukko 2. Ilmankosteus alustatilassa, sisällä ja ulkona. **Alustatilan suhteellinen ilmankosteus oli vain vähän korkeampi kuin ulkona.** Tämä saattaa tosin johtua myös siitä, että alustatilan huoltoluukut olivat kaikki auki niin ulos kuin sisällekin ja näin ollen kosteus tasaantuu. Alustatilan sepeli oli kosteahoa, joten arvatavaa on, että alustatilan ilmankosteus, ilmastoinnista huolimatta on kosteampaa kuin ulkoilma.
