IV-kuntotutkimus

Viherpuiston leikkipuistorakennus

Vihertie
01620 VANTAA

Vihertien leikkipuistorakennus
Vihertie
01620 Vantaa

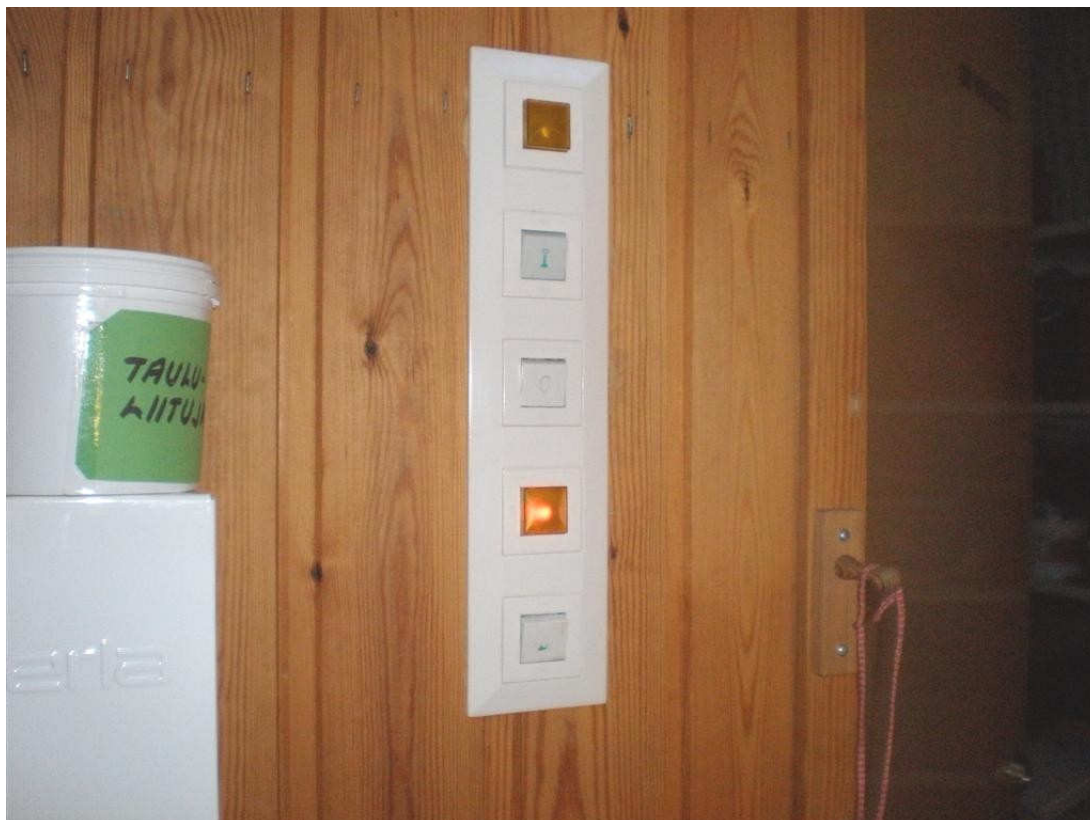
Huippuimuri PP1. käyttökytkimet sijaitsevat monitoimihuoneen no:04 seinällä (**kuva 1**). Teknisessä tilassa no:09 on kumminkin järjestelmälle kello-ohjaus (**kuva 2**), joka ohittaa käyttökytkimet ja on säädetty sammuttamaan huippuimuri viikonlopuiksi kokonaan pois päältä.

KUVA 1. Huippuimurin käyttökytkimet sijaitsevat monitoimihuoneen no:04 seinällä.

- huippuimurin ohjauksien tarkistus (onko kello-ohjauksessa kytkennät tehty tarkoituksella).
- Varaston no: 08 Fresh 80 raitisilmaventtiilin uusiminen (**kuva 3**).

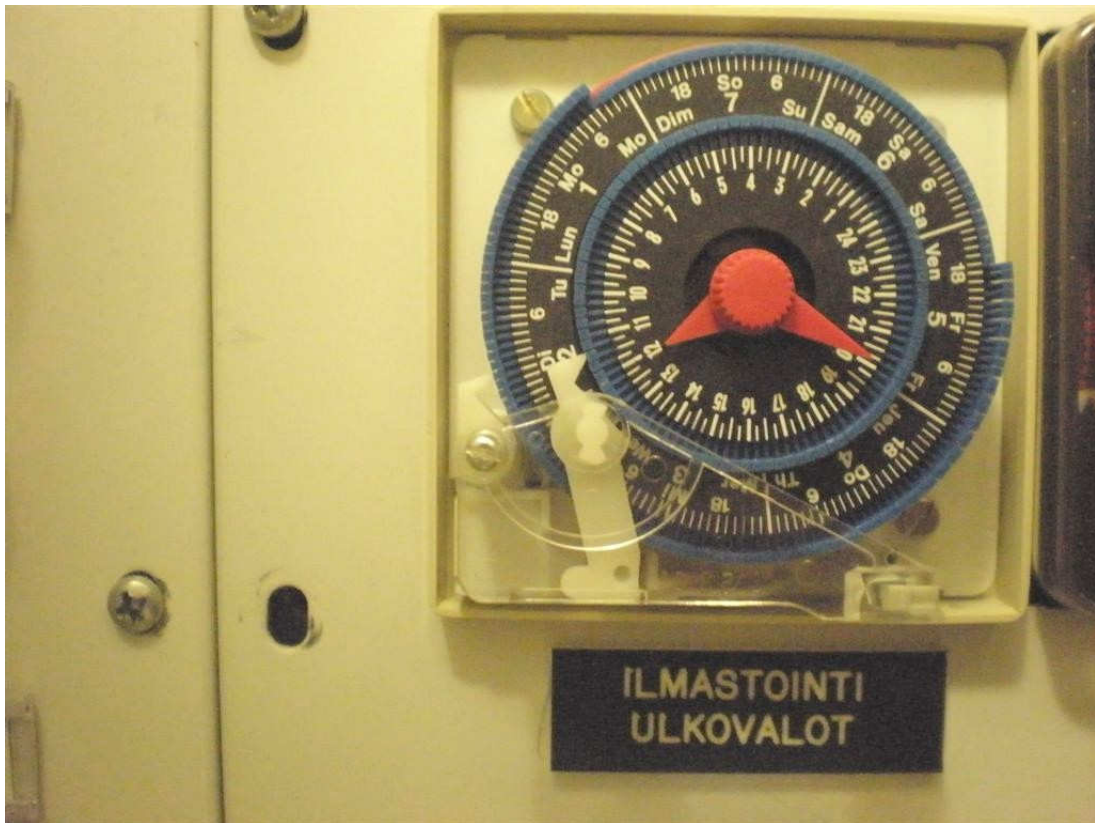
KUVA 2. Huippuimurin kello-ohjaus joka ohittaa käyttökytkimet ja on säädetty sammuttamaan huippuimuri viikonlopuiksi kokonaan pois päältä.

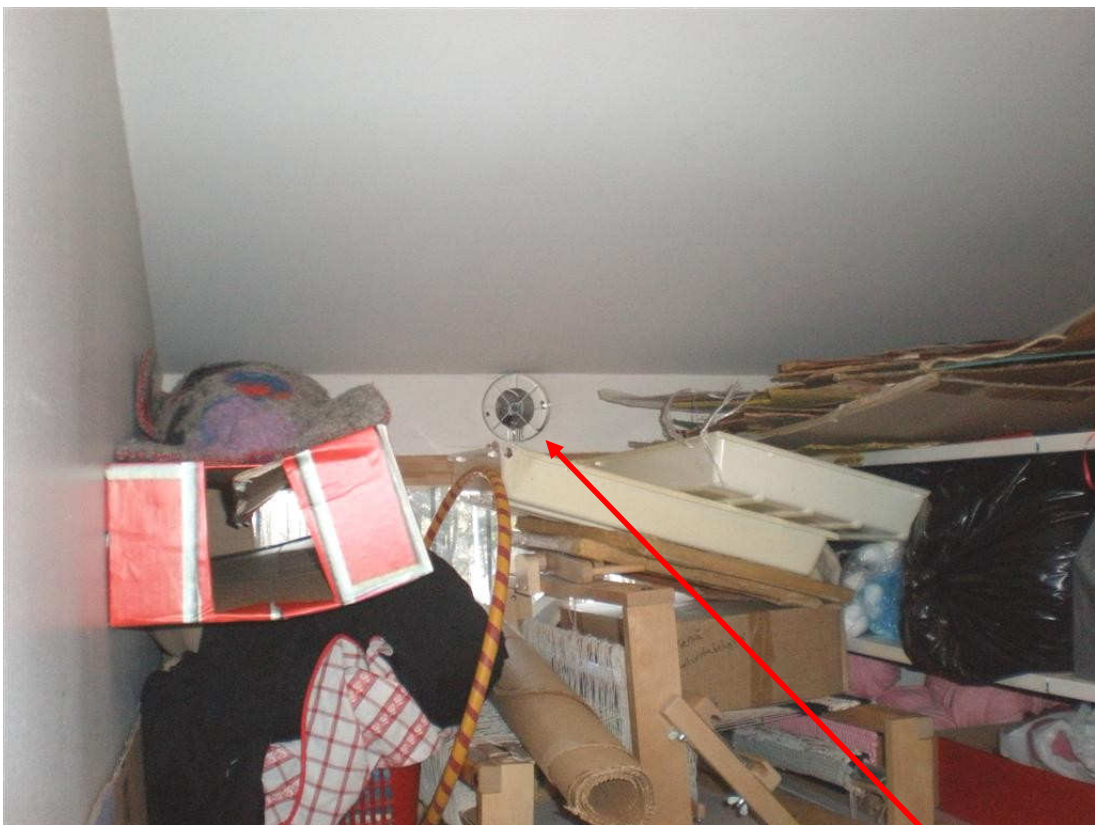
Varastosta no: 08 puuttuu Fresh 80 raitisilmaventtiilin keskiö (**kuva 3**).

KUVA 3. Varastosta no: 08 puuttuu Fresh 80 räitisilmaventtiilin keskiö.

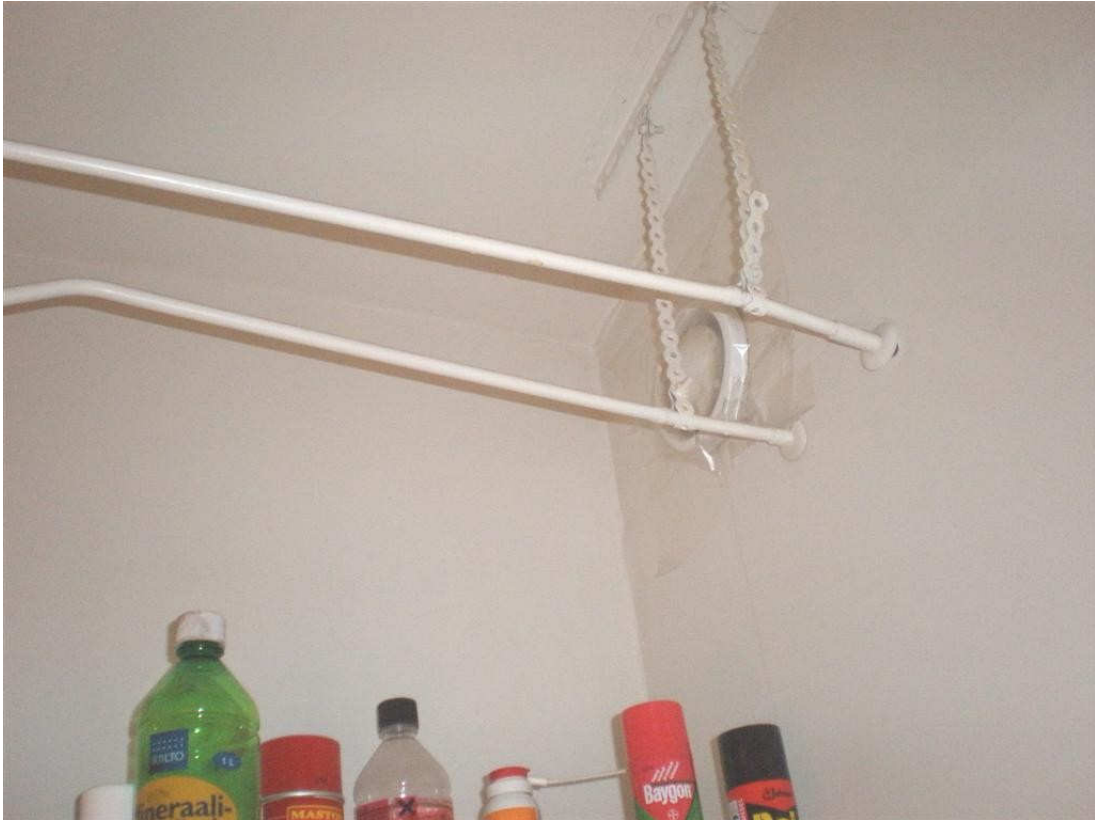
Sosiaalitalan no:15 wc:n poistoilmaventtiili on teipattu umpeen (**kuva 4**).

KUVA 4. Sosiaalitalan no:15 wc:n poistoilmaventtiili on teipattu umpeen.

- Sosiaalitalan no:15 wc:n poistoilmaventtiilin teippauksen poisto (**kuva 4**).
- Monitoimihuoneessa no:04 on vain yksi KS 125 poistoilmaventtiili ja suunniteltu ilmamäärä on -90 l/s. Monitoimitilan vaadittuun ilmamäärään saavuttamiseksi ilman ääniongelmia voisi varastohuoneesta no:02 tai lukuhuoneesta no:03 tuoda lisää ilmanvaihtokanavaa ja venttiilin monitoimihuoneen seinälle KS 125 poistoilmaventtiilin viereen.

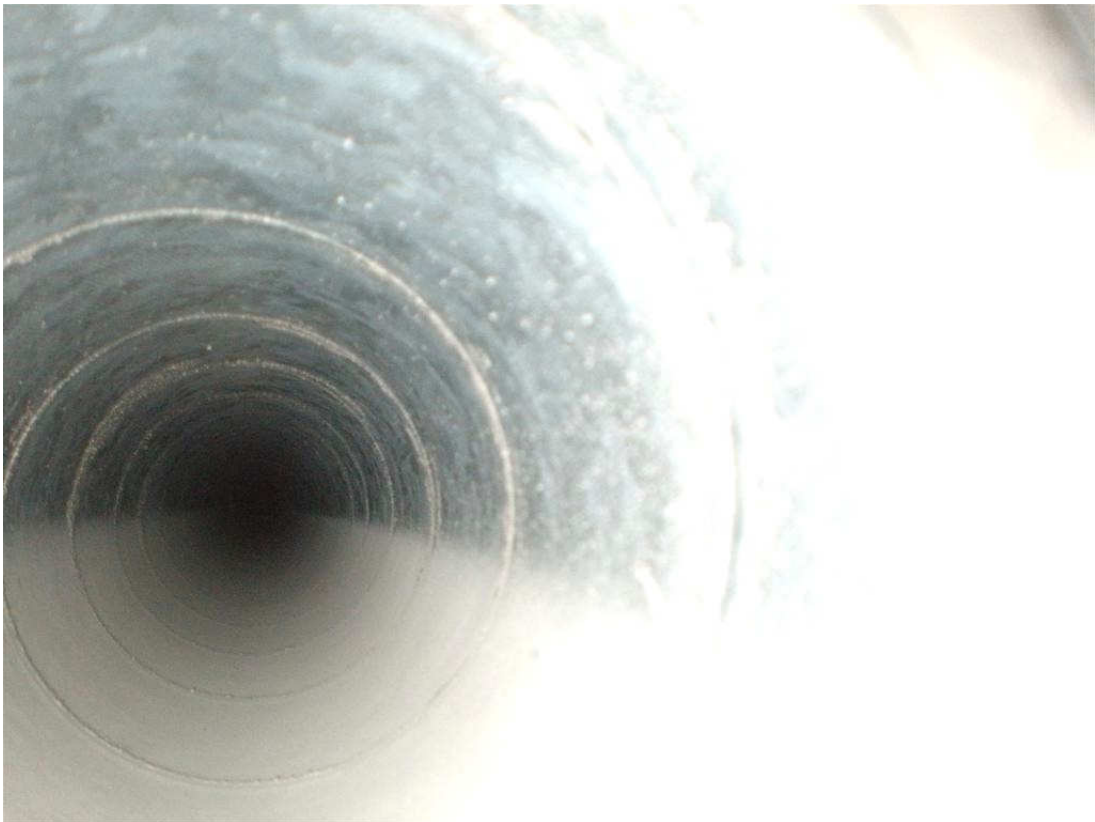
Ilmanvaihtokanavissa on pohjalla hieman pölykertymää (**kuva 5**).

KUVA 5. Poistoilmakanavissa on hieman pölykertymää.

- Ilmanvaihtokanavat eivät ole kovin likaiset, mutta nekin olisi hyvä puhdistaa edellä mainittujen töiden jälkeen, ja suorittaa mittaus ja säätötyö.
- Jos höyrykupu on vain ”tehostus ruuanlaitossa syntyviä käryjä varten niin nykyisellä mitatulla kokonaisilmamäärällä 304 l/s päästään jo konekohtaisen vaaditun ilmamääräpoikkeaman sisälle. (Suunniteltu kokonaisilmamäärä 340l/s – keittiön 20l/s = 320 l/s / Mitattu 304 l/s konekohtainen poikkeama on tuolloin vain **5 %**)

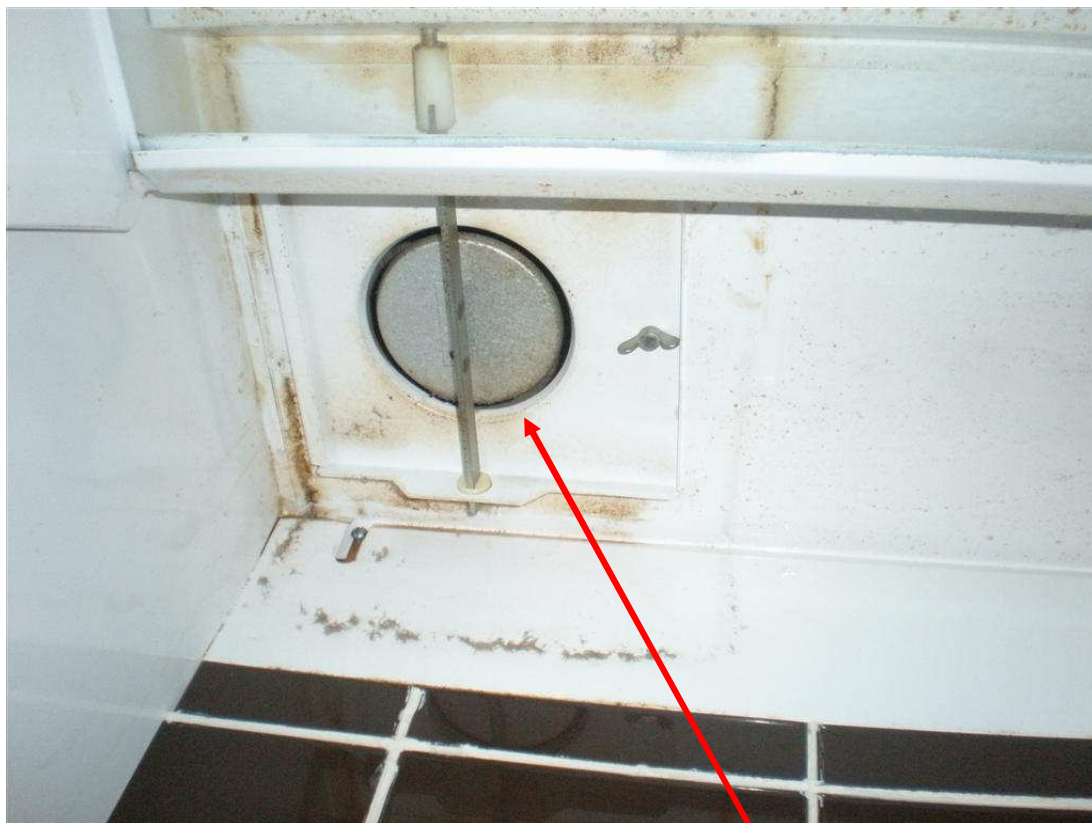
Keittiössä no:01 on höyrykupu minkä läppä on pääsääntöisesti kiinni (**kuva 6**) ja keittiölle on laskettu 20 l/s poistoilmavaihtoa.

KUVA 6. Höyrykuvun läppä on pääsääntöisesti kiinni.
