**VIHERTIEN
LEIKKIPUISTORAKENNUS**
Vihertie
01620 VANTAA

KUNTOTUTKIMUSSELOSTE

31.12.2003

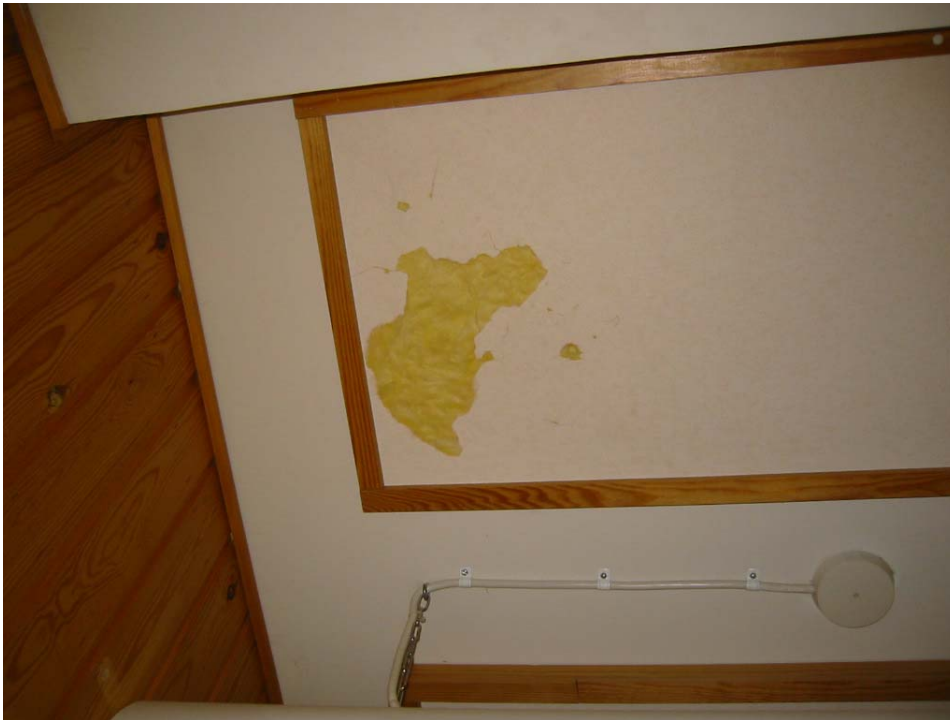
- rikkiäinen alakattolevy (mineraalivillalevy) kattopinnassa (kuva 1)
- tilaan liittyvän ulko-oven ovilevyjen välisessä tilassa betonilaatassa halkeamia ja betonin rikkoutumaa (kuva 2)

Kuva 1.
Huonetilassa 04 on kattopinnan yksi akustovillalevy rikkoutunut.

Huonetilassa 04 ulko-oveen liittyvän välitilan lattian pinnoitus uusitaan ja betonilaatan vauriot korjataan. Myös huonetilan rikkoutunut akustovillalevy uusitaan.

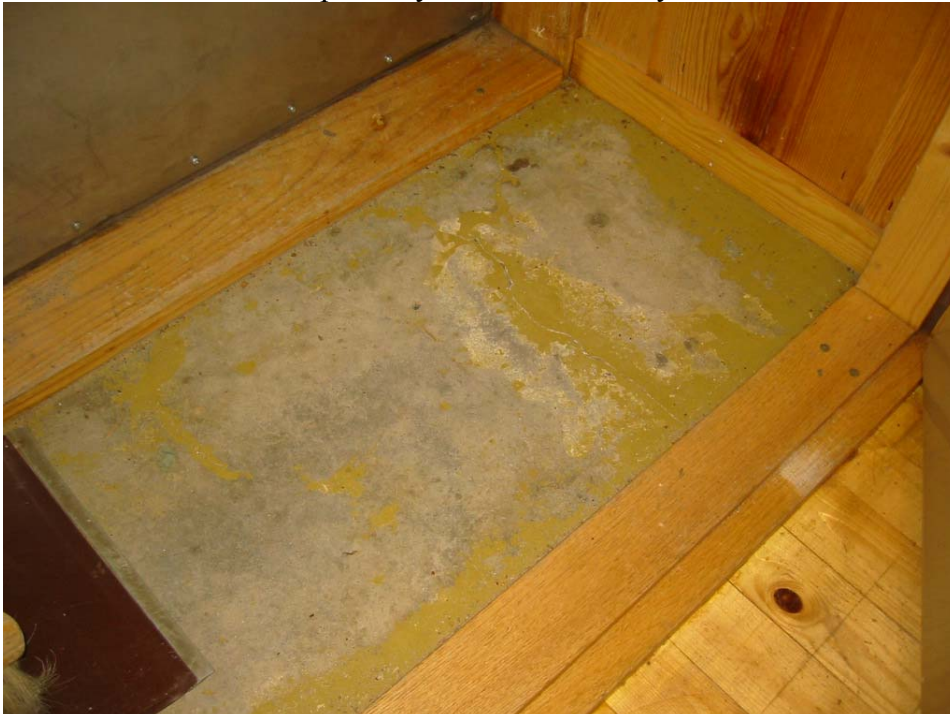
Kuva 2.
Huonetilan 04 ulko-ovien välitilan lattia on maalattua betonia. Betonissa on halkeamia ja lohkeamia, jotka on syytä korjata ja lattia pinnoittaa uudelleen.

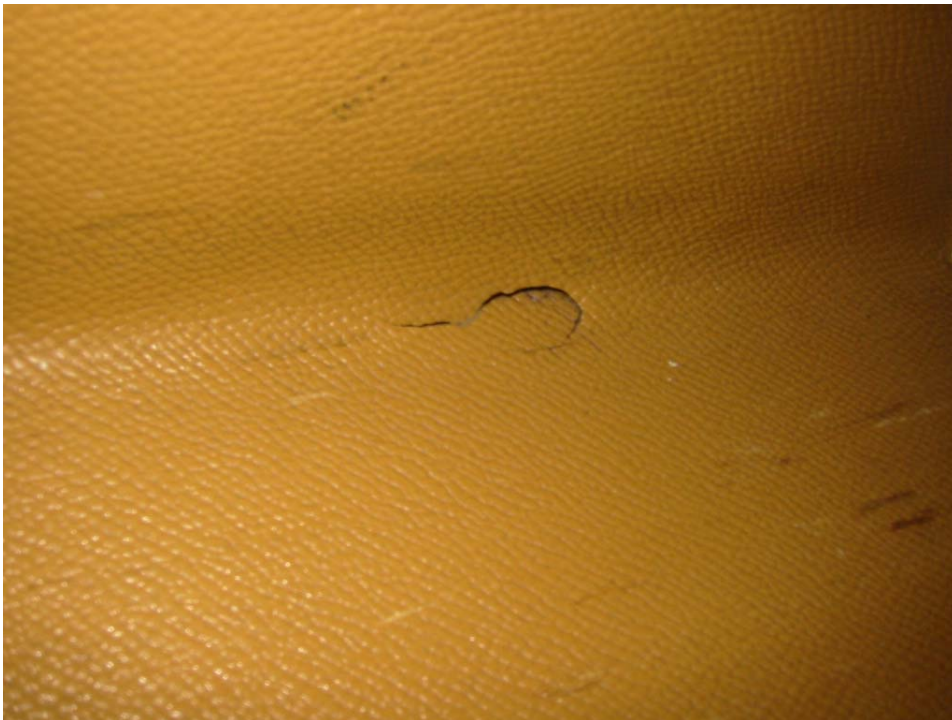
Kuva 3.

- lattian muovimatton (toimii vedeneristeenä) reunanostoissa halkeamia seinäkulmissa sekä seinä- ja lattiapinnan liitoskohdissa (kuva 3)
- kosteusvauriojälkiä seinäpinnalla huonetilan 06 puoleisella väliseinällä (kuva 4)

*1) Vaurioiden laadun perusteella on todennäköistä, että vauriot johtuvat vedeneristysmateriaalin (muovimatto) vanhenemisesta ja/tai alustan (kipsilevy) liikkeistä. Muovimatto on menettänyt elastisuutensa ja on tullut elinkaarensa päähän. Muovimattovedeneristykseen liittyen on maton irtoaminen kaivon viereltä yleistä, mikä ensisijaisesti johtuu puutteellisesta asennuksesta.

Lattian vedeneristeen (muovimatto) rikkoutuma seinä- ja lattiapinnan rajakohdassa, muovimatto on menettänyt iän myötä elastisuuttaan.

Märkätilojen vedeneristykset (lattia- ja seinäpintojen muovimattovedeneristykset ja seinäpintojen rakennuslevytys vedeneristysuusiintoihin liittyen) uusitaan vähintään huonetiloista 10, 12, 13 ja 15. Teknisessä tilassa (huonetilalla 09) on lattian muovimattovedeneristyksessä samoja vaurioita kuin muissa märkätiloissa, mutta tilassa käytettävän vähäisen vesimäärän vuoksi ei vedeneristysten uusintaa voida pitää ehdottomana.

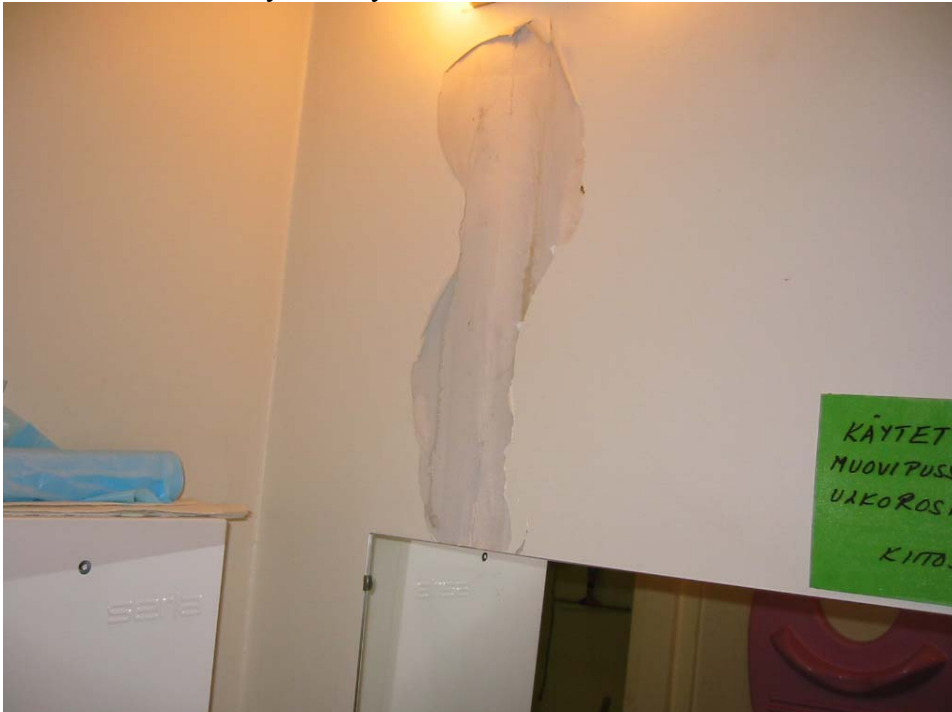
Kuva 4.

Avaus tehtiin kosteusvauriokohtaan (kuvat 4 ja 12).

Vesikattoon liittyen on antenniputki (sekä avain antenniputki että antenniputken ja juuriputken välinen sauma) vuotanut synnyttänyt kosteusvaurion huonetilojen 06 Eteinen ja 12 Tyttöjen WC väliseen väliseinärakenteeseen (kuvat 4, 12, 13 ja 14). Myös avauskohdasta otetuissa materiaalinäytteissä M01-12WC ja M02-12WC oli todettavissa poikkeavaa mikrobikasvustoa (ks. myös kohta 5.2.2).

Huonetilan 12 seinäpinnalla on kosteusvaurio, jonka on aiheuttanut antenniputkeen liittyvät vuodot.

Vedeneristystöiden lisäksi huonetilan 12 kosteus- ja mikrobivaurioitunut seinärakenne uusitaan (seinälevytys molemmiin puolin + mineraalivillaeristeet, myös vaurioitunut puurunko on uusittava näytteessä esiintyneen *Stachybotrys chartarum*-sienilajin edellyttämänä).

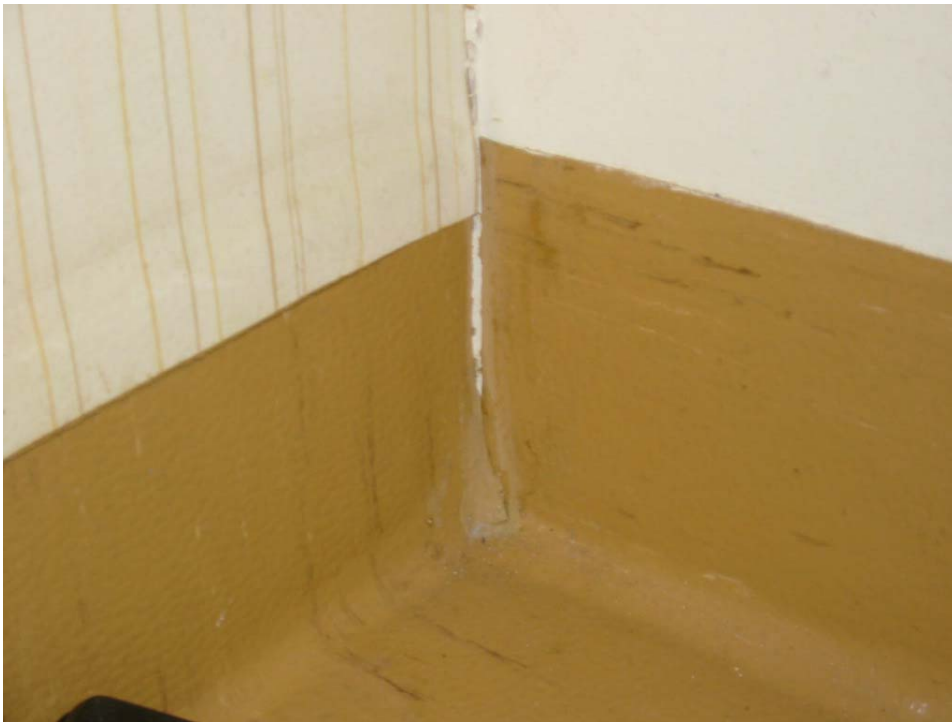
- lattian muovimatton (toimii vedeneristeenä) reunanostoissa halkeamia seinäkulmissa (kuva 5)
- lattiakaivon ympärillä muovimatto irti betonilaatasta (kuva 6)

Kuva 5.
Lattian vedeneristeen (muovimatto) sauma on auennut seinäkulmassa.

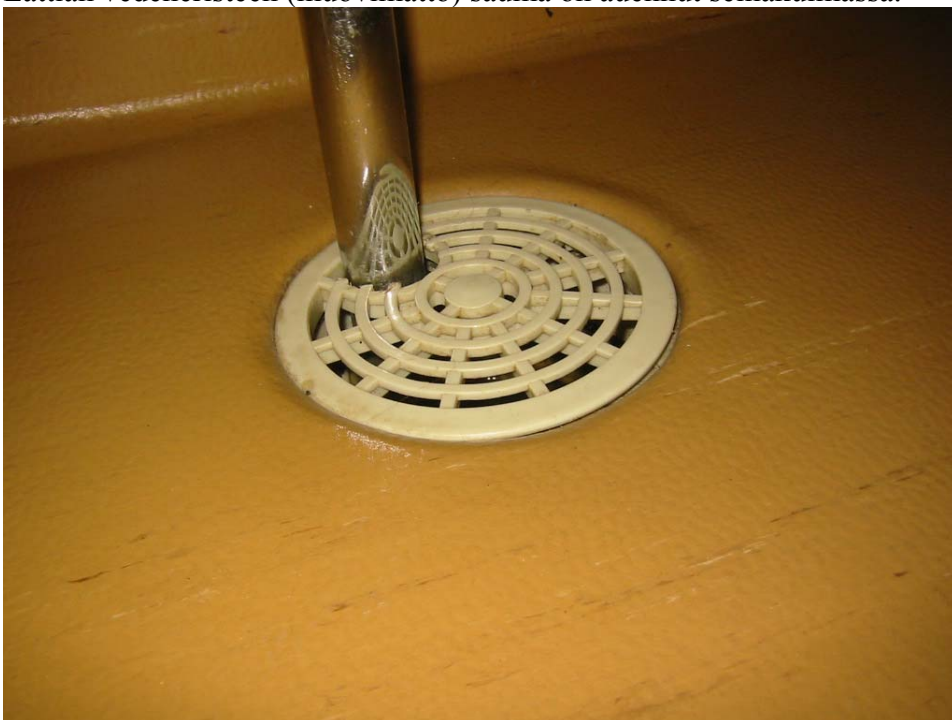
Kuva 6.
Kaivon vierellä on muovimatto irronnut alustastaan (on melko yleistä ja johtuu yleensä puutteellisesta kaivon asennuksesta mattotyön yhteydessä).

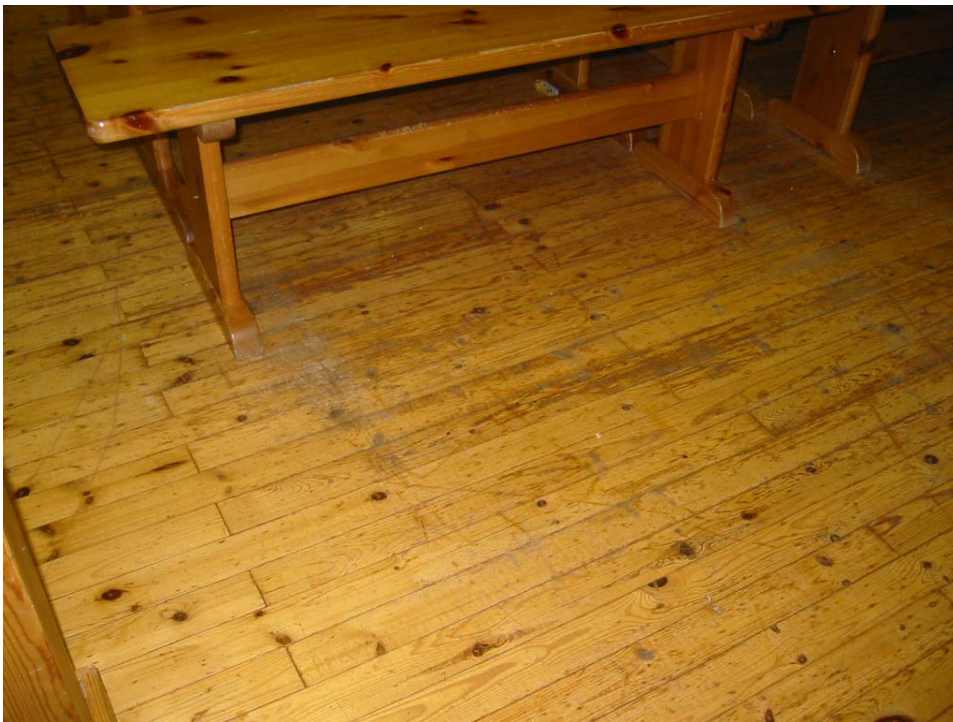
Kuva 7.

- huoneilojen 01, 04, 06 ja 11 laualattian lakkauskäsittely ja on kulunut ja laudoituksen pinnassa on rikkoutumia (kuva 7)
- ikkunoiden päällä olevien korvausilmaventtiilien toiminta vaikeasti säädettävää (jäykätoimisia), venttiilit ovat osittain likaisia

- tiloista ei ollut aistittavissa poikkeavaa hajua
- pintarakenteissa ei ollut yleisesti havaittavissa merkkejä tai jälkiä kosteus- tai mikrobivaurioista, sen sijaan pinnoissa oli havaittavissa normaalia kulumisen synnyttämiä merkkejä (poikkeuksena huonetilojen 06 ja 12 välinen väliseinärakenne, ks. Märkätilat)
- huonetilojen 01, 04, 06 ja 11 laualattian lakkauskäsittely ja on kulunut ja laudoituksen pinta on kolhiintunut (kuva 7)

Lautalattioiden lakkauskäsittely on kulunut ja pinnassa on rikkoutumia (huonekalujen synnyttämiä naarmuja ja kolhuja).

Huoneilojen lautalattioiden pintakäsittely esitetään uusittavaksi (hionta + rikkoutumien korjaus + lakkauskäsittely). Toimenpide ei kuitenkaan liity kosteus- ja mikrobivauriokorjauksiin (tehdään harkinnan mukaan).

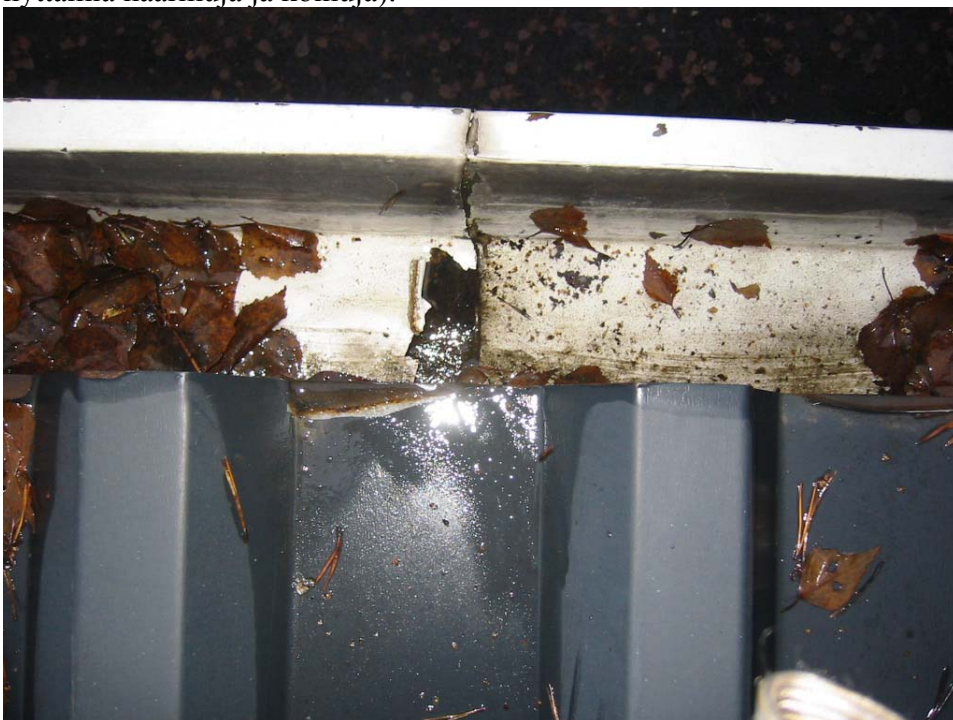
Kuva 8.

- vesikaton räystäskourujen saumat vuotaa hieman ja kourut olivat roskaisia (kuva 8)
- sokkelipinnoissa joitakin halkeamia
- syöksytorven ja alapuolisen rännikaivon keskinäinen sijainti puutteellinen (syöksytorvi/rännikaivo roiskuttaa vettä kaivon ulkopuolelle, kuva 9)
- julkisivuverhoilun (lomalaudoitus) alareunassa, joissa sokkelikorkeus on vähäinen ^{*1)} tai laudoitus liittyy ovitasanteisiin, oli havaittavissa sammalkasvua (kuva 10)

Räystäskourut ovat roskaisia. Kourujen (limitetyt) saumat ovat epätiivitä ja edellyttävät tiivistämistä.

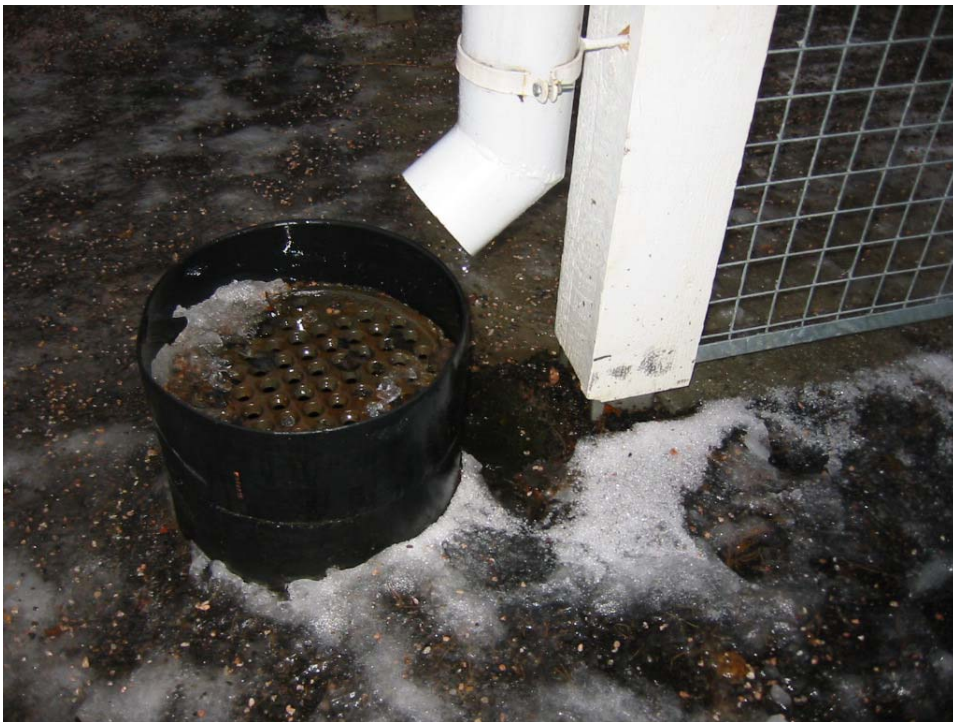
Kuva 9.

Rakennuksen eteläkulmassa syöksytorvea ei ole ulotettu riittävästi rännikaivon päälle, osa sadevesistä valuu kaivon ulkopuolelle.

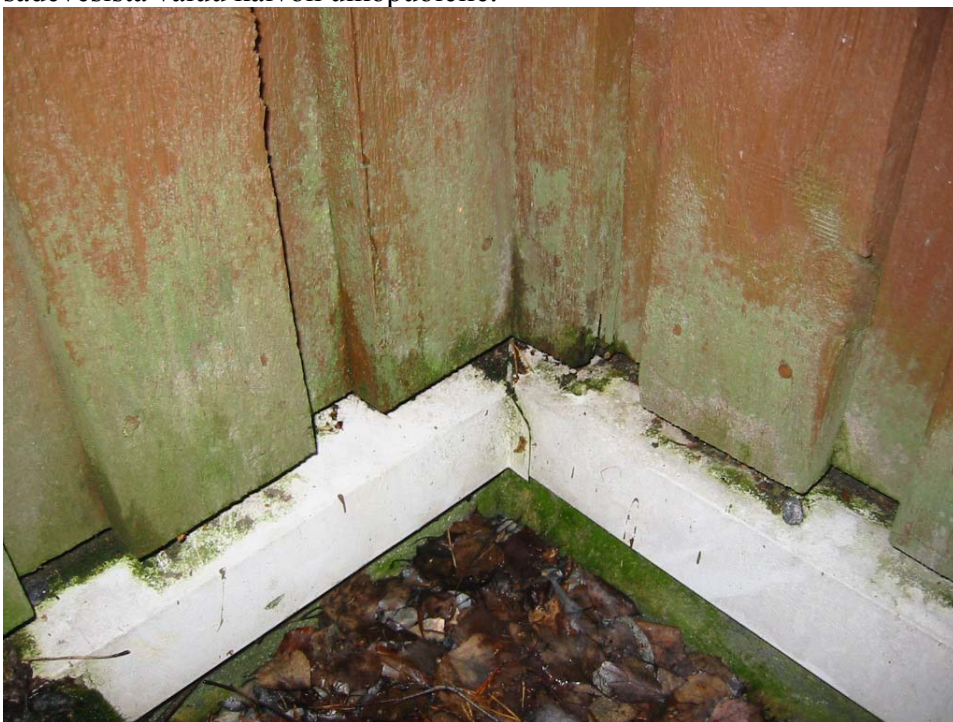
Kuva 10.

*1) Sokkelivierillä on pinnantasausta/sokkelikorkeuksia korjattu v. 2003 aikana. On todennäköistä, että laudoituksen alaosassa havaittavissa oleva sammalkasvusto on peräisin ajalta ennen korjaustyötä ja että seinän alaosaan kohdistuva kosteusrasitus on alentunut tehtyjen korjaustoimenpiteiden johdosta.

Rakenneavauksissa (avauskohdat A01 ja A02, ks. kohta 3.3.) ei ulkoseinissä havaittu rakenteen puutteelliseen kosteustekniseen toimintaan viittaavia vaurioita. Avaukseen A01 liittyen todettiin käsivaraisesti tunnusteltaessa tuulensuojavillan ulkopinta kosteaksi. Avauskohdasta mineraalivillan ulkopinnasta otetussa materiaalinäytteessä M03-US kosteusvaurioon viittaavien mikrobilajien määrät ovat vähäisiä ja pitoisuudet alhaisia. Näytteessä valtalajina oli *Penicillium*, joka on yleisimmin ja runsaimmin sisäilmassa esiintyvä mikrobilaji (ks. myös kohta 5.2.2). Todennäköisimpinä kosteuslähteinä on pidettävä vedenpääsyä ulkoseinän lomalaudoituksen kautta tai roiskevesiä ^{*1)}, räystäsrakenteessa tai sokkelirakenteessa ei todettu vuotokohtia. Sen sijaan ulkoverhouslaudoituksen alaosissa oli havaittavissa kosteuden synnyttämään sammalkasvustoa (kuva 10).

Kohdissa, joissa sokkelikorkeus on/on ollut vähäinen, on kosteuden synnyttämää sammalkasvustoa.

Ulkoseinärakenteisiin liittyen seinien alaosien kosteusteknistä toimintaa (kostuneiden mineraalivillaeristeiden kuivumista) on syytä seurata ja julkisivuverhoilun (lomalaudoitus) alaosien sammalkasvusto on syytä poistaa huoltotoimenpiteenä.

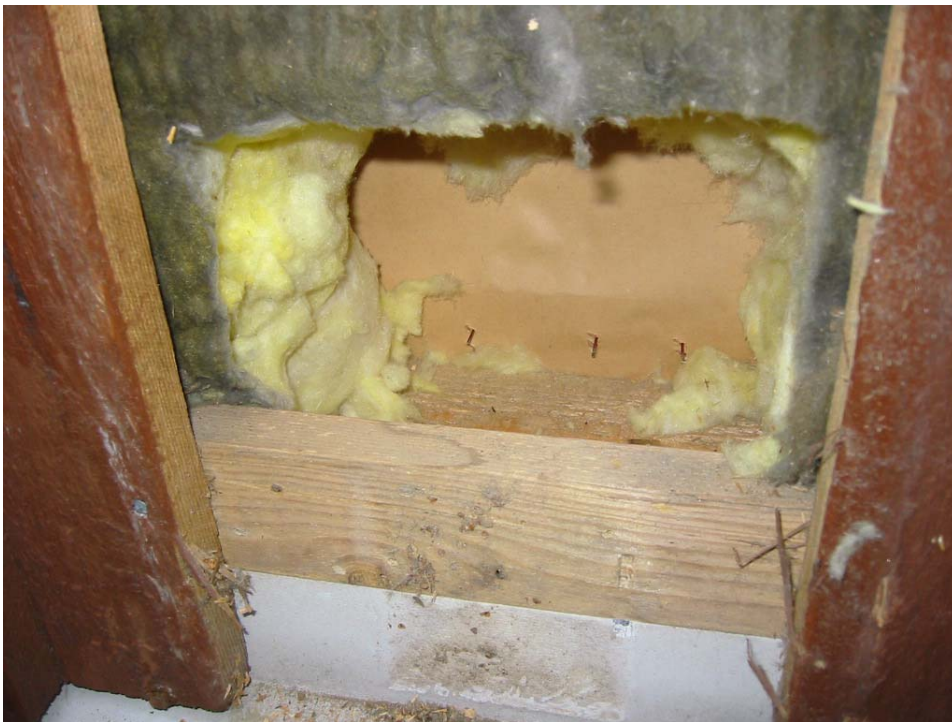
Kuva 11.

Havainnot (kuva 11):

- avauskohdassa seinärakenne vastasi suunnitelma-asiakirjoissa esitettyä
- sokkelipellin liitos sokkelirakenteeseen ja ulkoseinään oli tiivis (pelti on kiinnitetty lomalaudoituksen takana olevaan vaakakoolaukseen ja pellityksen yläreuna ulottui noin 70 mm sokkelin yläpinnasta ylöspäin)
- avauskohdasta ei ollut aistittavissa poikkeavaa hajua
- kantavan pystyrungon alajuoksu on erotettu harkkosokkelirakenteesta erotuskaistalla
- silmämääräisessä tarkastelussa ei mineraalivillaeristeissä, alajuoksussa tai puurungon (125x50) alaosissa ollut havaittavissa kosteus- tai mikrobivaurioon tai rakenteen puutteelliseen kosteus- ja lämpötekniseen toimintaan viittaavaa merkkiä

Avauskohta A02. Avauskohdassa ei ollut havaittavissa vaurioita. Tuulensuojana toimivan mineraalivillan ulkopinta on tummentunut ilmavirtauksien johdosta.

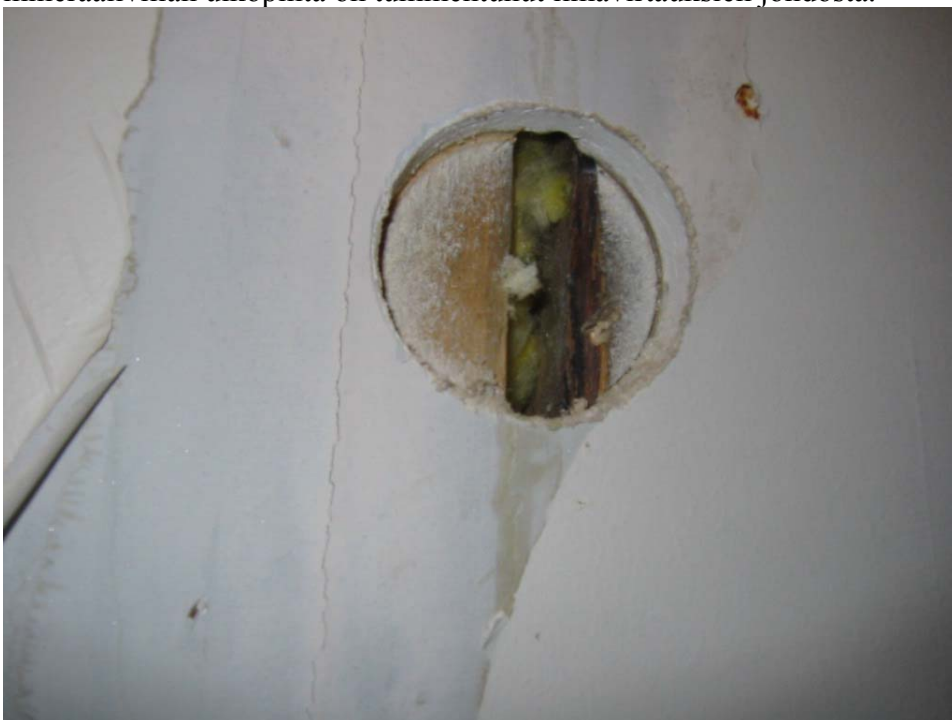
Kuva 12.

- avauskohdasta oli aistittavissa maakellarimaista hajua
- avauskohdassa on kipsilevytys, väliseinän mineraalivillaeriste kosteusvaurioitunut ja myös puurungossa oli havaittavissa kosteuden synnyttämää tummentumaa (kohdasta otettiin puusoirosta ja mineraalivillasta materiaalinäytteet M01-12WC ja M02-12WC mikrobianalyysiä varten)

Materiaalinäytteistä M01-12 WC aktinomykeettipitoisuus ylitti 500 cfu/g, mikä Sosiaali- ja terveysministeriön Asumisterveysohjeen (Opas 2003:1, kohta 7.3.2) mukaan viittaa aktinomykeettikasvustoon (ja mikrobivaurioon) rakenteessa. Edelleen materiaalinäytteessä sieni-itiöpitoisuus ylitti 10 000 cfu/g, mikä Sosiaali- ja terveysministeriön Asumisterveysohjeen (Opas 2003:1, kohta 7.3.2) mukaan viittaa sienikasvustoon (ja mikrobivaurioon) rakenteessa. Myös näytteessä bakteeripitoisuus ylitti 100 000 cfu/g, mikä Sosiaali- ja terveysministeriön Asumisterveysohjeen (Opas 2003:1, kohta 7.3.2) mukaan viittaa bakteerikasvuun rakenteessa. Näytteessä esiintyi myös *Stachybotrys chartarum*-sienilajia, mikä yleensä on merkki vakavasta ja pitkäaikaisesta kosteusvauriosta rakenteesta.

Materiaalinäytteessä M02-12 WC sieni-itiöpitoisuus ylitti 10 000 cfu/g, mikä Sosiaali- ja terveysministeriön Asumisterveysohjeen (Opas 2003:1, kohta 7.3.2) mukaan viittaa sienikasvustoon (ja mikrobivaurioon) rakenteessa. Myös näytteessä bakteeripitoisuus ylitti 100 000 cfu/g, mikä Sosiaali- ja terveysministeriön Asumisterveysohjeen (Opas 2003:1, kohta 7.3.2) mukaan viittaa bakteerikasvuun rakenteessa. Näytteessä esiintyi myös *Stachybotrys chartarum*-sienilajia, mikä yleensä on merkki vakavasta ja pitkäaikaisesta kosteusvauriosta rakenteesta.

Avauskohta A03. Villassa ja puurojen pinnassa on kosteuden synnyttämää tummentumaa, avauskohdasta otettiin mikrobinäytteet M01-12WC ja M02-12WC.

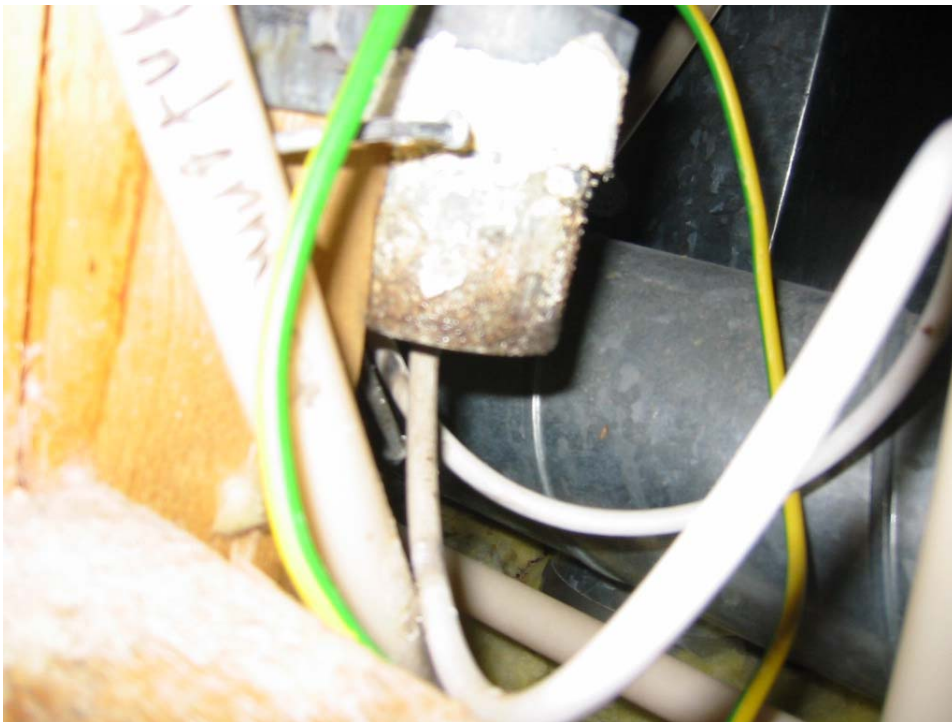
Kuva 13.

- vuodon lähde on avoin antenniputki sekä sisäkkäin olevien putkien (antenniputki ja juu-riputki) välinen sauma (kuvat 13 ja 14)
- vuoto on kostuttanut alapuolella olevan väliseinän mineraalivillaeristeitä (huonetilojen 06 ja 12 välinen seinärakenne)
- juuriputken liitosrakenteessa vesikattoon ei havaittu vuotoja
- vesikaton kanavälivistyksissä (poistopuhaltimen liitos vesikattoon) ei havaittu vuotoja
- tilassa havaitut kosteusvauriot ja vauriojäljet liittyvät hyvin suppealle alueelle antenni-putken alapuolelle

Vuotovettä on tullut antenniputkea pitkin (putken yläpää on avonainen).

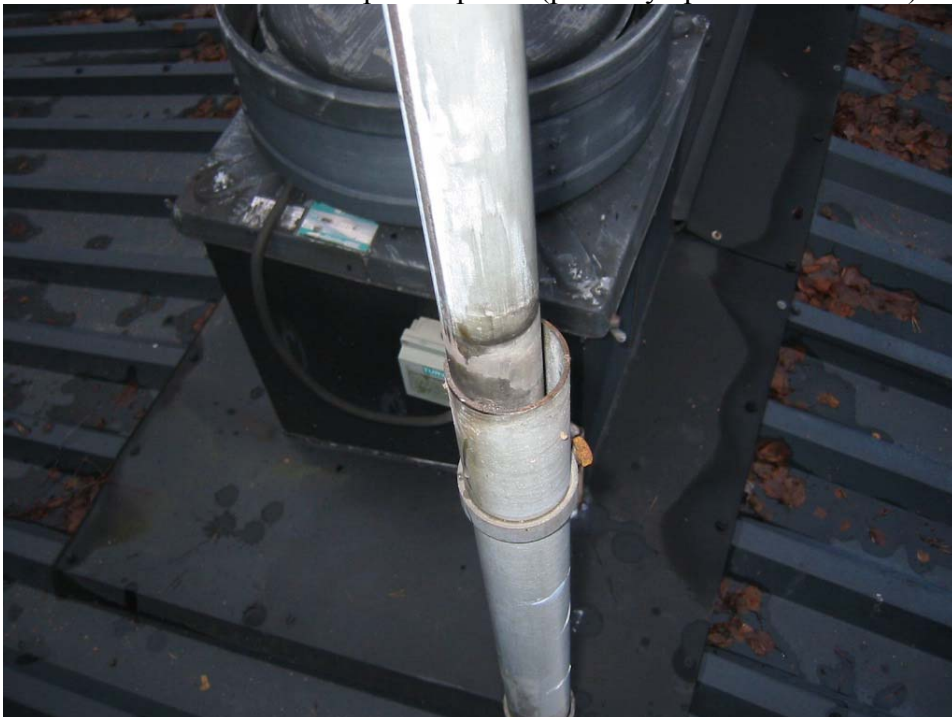
Kuva 14.

Vuotovettä on voinut tulla myös antenniputken ja juuriputken välisestä saumasta (saumakohdassa on epätiivis kumihattu, joka kuvaa ottaessa on nostettu).
