PINTAKOSTEUSMITTAUKSET JA KOSTEUSVAURIOKARTOITUS

VÄSTERSUNDOM SKOLA

Voimistelusalirakennus, lisä- ja piharakennukset

Hetbackantie 3, 01200 Vantaa

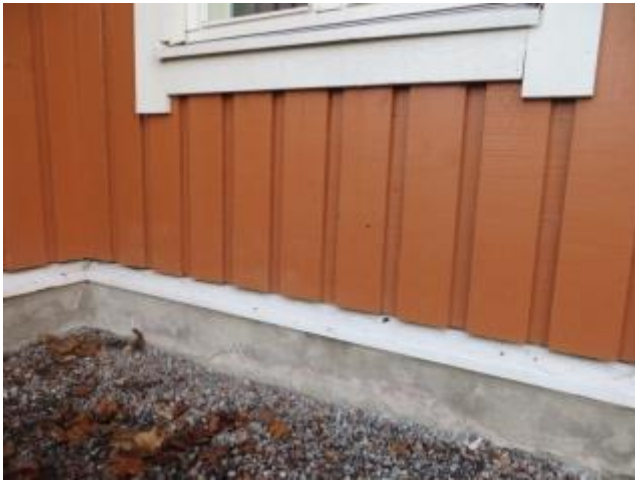
kuva 1

Sokkelit ovat maalaamatonta rappauslaastia, jossa on paikallisia pintavaurioita, sokkelin yläpinnassa on vesipellitys (kuva 1). Sokkelin maanrajassa ei havaittu kosteussuojaa, sokkelivierillä on sepelikaista. Sokkeli on suunniteltua matalampi. Sokkelissa harkkosaumojä, joten perusmuurin rakenne voi poiketa suunnitelmista.

Sokkelin pinnassa on paikallisia vaurioita, maanrajassa ei havaittu kosteussuojaa.

Voimistelusalirakennuksen rakennusvierillä tehdään vähäisiä pintakallistusparannuksia. Salaojen tarkastuskaivot korotetaan maantasoon + pakkasuojakartio ja tarkistetaan salaojen toimivuus huuhtelemalla. Sokkelien pinnat kunnostetaan. Ulkovuoraus huoltomaalataan, samalla lautojen alapäihin tehdään viisteet ja päät maalataan huolellisesti. Ikkunapielilaudat tarkistetaan riittävästi irti vesipelleistä. Ikkunoiden ja ulko-ovien osalta tehdään huoltomaalauksia, salin varapoistumistien päätyöven suojaksi suositellaan katosta. Vesikatolla korjataan jiiien tv. huonot liittymät ja uusitaan rikkiäiset tiilet, poistetaan sammalkasvu, sekä kunnostetaan tai uusitaan räystäskourut, sekä uusitaan vesikaton lapetikkaat ja kulkusillat metallirakenteiseksi. Yläpohjien tuuletukset varmistetaan ja korjataan aluskatteen läpiviennit tiiviiksi.

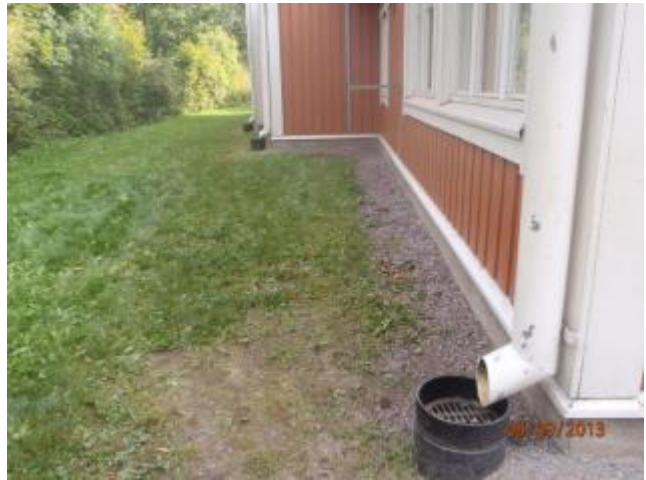
kuva 2

Rakennuksen ympärillä ei ole salaojien tarkastuskaivoja, mutta rakenneleikkauksissa on esitetty salaojat, joten ne on todennäköisesti asennettu, mutta kaivokannet ovat maan pinnan alla. Kattosadevedet johdetaan rännien, syöksytörvien ja putkistojen kautta sadevesikaivoihin (kuva 2).

Kattosadevedet johdetaan putkistojen kautta sadevesikaivoihin.

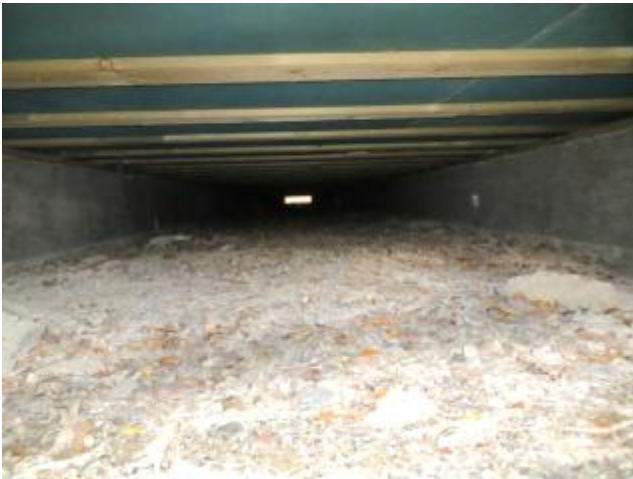
Perustuksista ei ollut suunnitelmia. Rakennuksen perustuksena ovat todennäköisesti teräsbetoniset anturat, joiden varaan on valettu tb-perustuspaikat. Alapohja on puurakenteinen ja sen alla on tuulettuva ryömintätila (kuva 3). Sokkelit ovat maalaamatonta betonia eikä niissä näkynyt vauriojälkiä.

kuva 3	Rakennuksen alustatila tuulettuu pääty-sokkelin aukkojen kautta.	kuva 4	Salaojien tarkastusputken pohjalla on sinne kuulumatonta tavaraa.
---------------	--	---------------	---

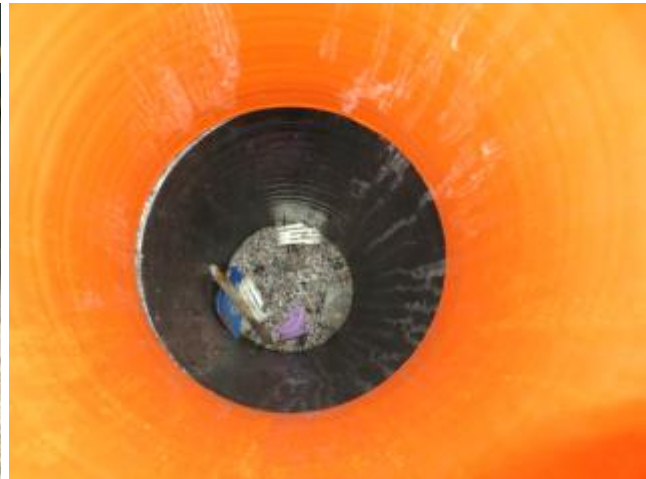
Rakennuksen ympärillä on salaojat ja kaksi salaojien tarkastuskaivoa, joissa kummassakaan ei tarkastuspäivänä ollut vettä. Toisessa oli lisäksi sinne kuulumatonta tavaraa ja soraa (kuva 4). Kattosadevedet ohjataan syöksytörvien kautta rännikaivoihin ja edelleen sadevesiviemäriin.

Lisärakennuksen ympärillä tehdään vähäisiä pintakallistustarkistuksia, salaojat huuhdellaan. Ulkovuorauslaudat huoltomaalataan ja huolehditaan erityisesti lautojen alapäiden maalauksesta. Ovipielien laudat kunnostetaan ja huoltomaalataan, lisätään puuttuvat vesipellit. Vesikaton rikkonaiset tiilet uusitaan (on jo todennäköisesti tehty). Epäkäytännölliset räystäskourut uusitaan. Sisätilojen kunto on vielä hyvä. Alustatilan putkien ja viemärien eristykset tarkistetaan riittäviksi, ilmanvaihto kunnostetaan.

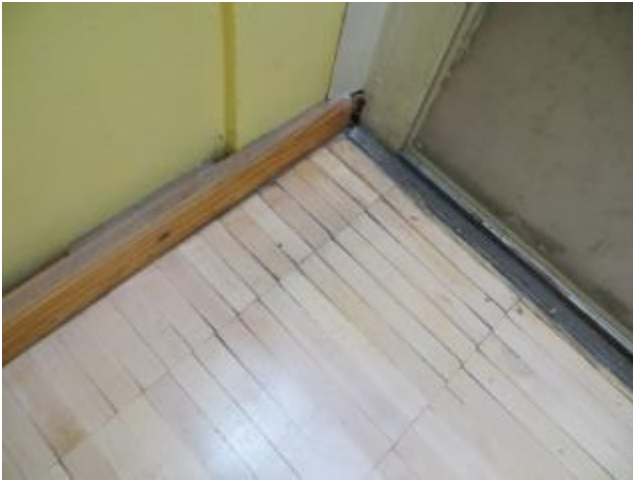
kuva 5 Voimistelusalin lattiassa on kosteusvauriojälkiä salin varapoistumisoven edustalla.

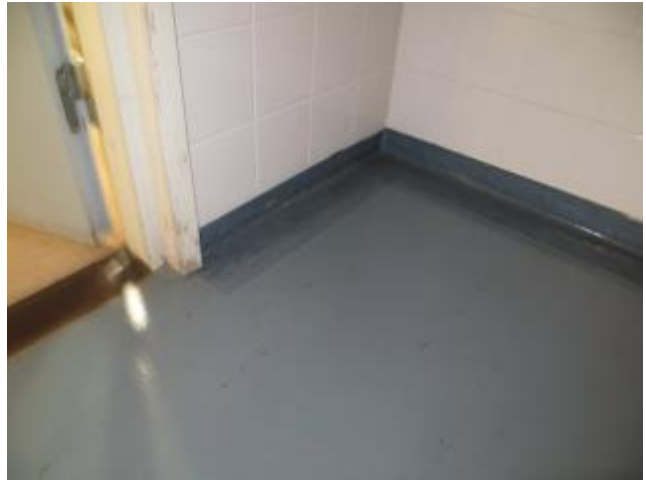
Alapohja on koko alaltaan maanvarainen teräsbetonilaatta. Lattiapintoina on useita eri materiaaleja. Sosiaalityloissa on hitsattu muovimatto, voimistelusalissa on joustolattian pintana parkettilattia, teknisen käsityön tiloissa vanerilattia, aulassa Hovityyppinen vinyylilaatta sekä eteisessä ja kuumakäsittelytilassa maalattu betonilattia. Lattioissa on jonkin verran havaittavissa kosteusvauriojälkiä (kuva 5). Märkätiloissa on seinävierien juurinostojen muovimattoja uusittu kapeana kaistana mahdollisesti rakennusvirheen tv. takia ja kynnykset ovat matalia (kuva 6).

kuva 6 Seinien ja lattian liittymiä on korjattu. Oven karmien ja peitelistan alaosassa on kosteusvaurioon viittaavia jälkiä. Kunnollista kynnystä ei ole.

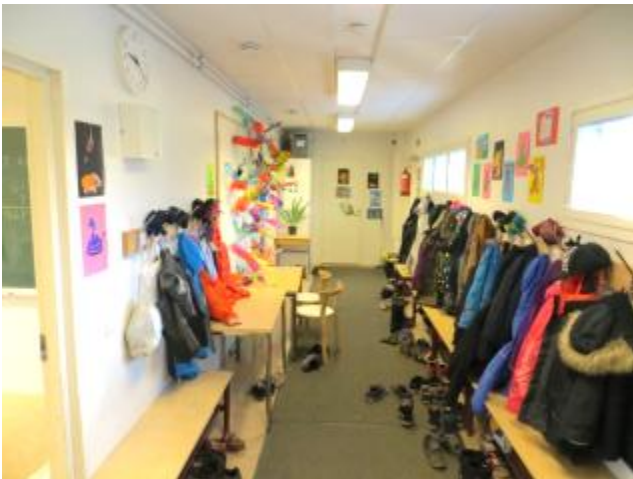
kuva 7 Käytävän lattialla on kuramatot muovimaton päällä, muovimaton saumat on hitsattu.

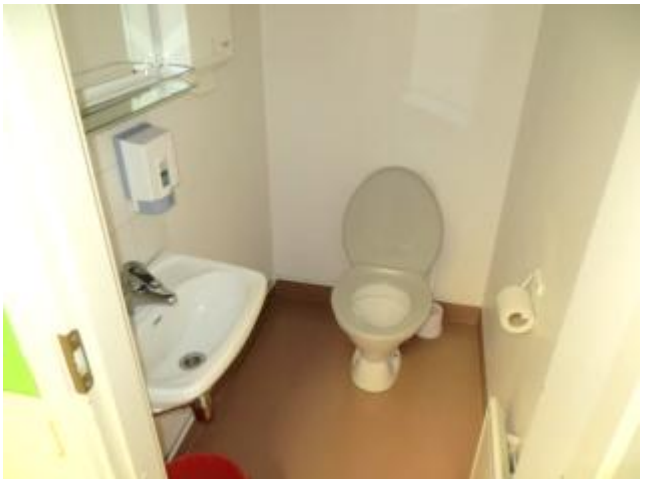
kuva 8 WC:n muovimatossa on juurinosto seinälle.

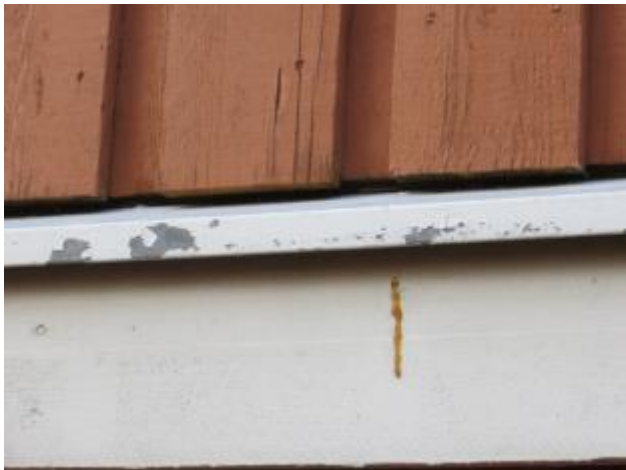
Ulkoseinät ovat puuverhottuja, eristeenä on mineraalivilla, sisäpinnassa on höyrnsulku ja sisäverhous, yleensä puukipsilevy. Ulkoverhous on maalattua lomalaudoitusta, jossa on lisäksi puisia vaakalistoja ja vuorilautoja. Ulkovuorauslautojen maalipinnat ovat paikoin kuluneet ja lomalautojen alapääät ovat halkeilleet (**kuva 9**). Syynä on se, ettei niiden alapäitä ole maalattu. Vesipellitykset on tehty pääosin hyvin. Ikkunapielien sivulaudat ulottuvat paikoin vesipelteihin, joten on vesirasitusta. (**kuva 10**).

kuva 9 Ulkoverhous halkeilee vesirasituksessa.

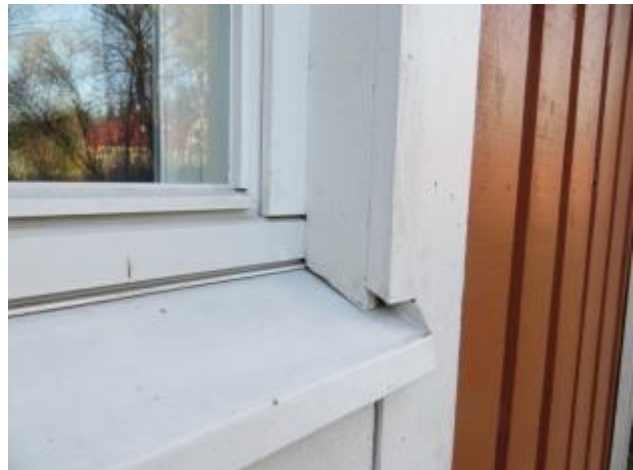
kuva 10 Pielilauta vasten vesipeltiä.

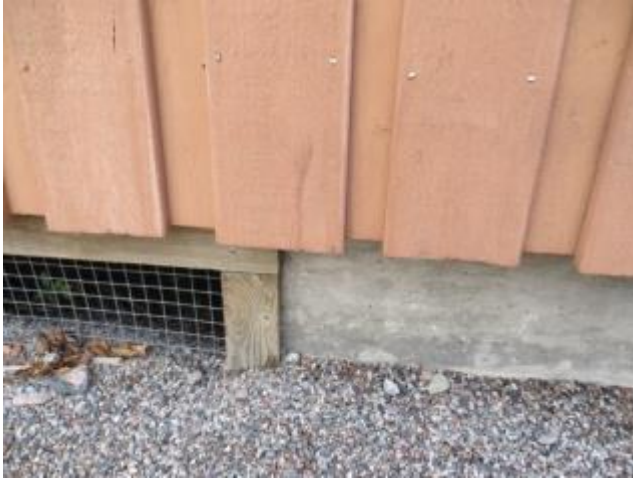
Runko on puurakenteinen. Rakennesuunnitelmia ei ollut käytettävissä, mutta pääpiirustusten mukaan on tolpparunko, mahdollisesti on käytetty elementtirakenteita. Ulkoverhouksena on maalattu lomalaudoitus. Maalipinnat ovat jo kuluneet, eikä lautojen alapäitä ole maalattu. Ikkuna- ja ovipieliissä on kuluneita pielilautoja, pääoven sivuikkunan pielilautoissa on kosteusvaurioita, koska ei ole vesipeltiä. Muiden ikkunoiden vesipellitukset ovat kunnossa (kuvat 11 ja 12).

kuva 11 Kulunut maalipinta, alapäitä ei ole maalattu.

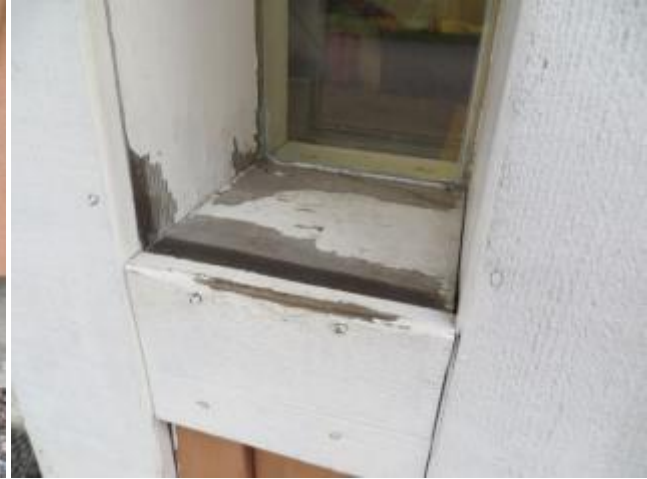
kuva 12 Kosteusvaurioita, koska ei ole vesipeltiä.

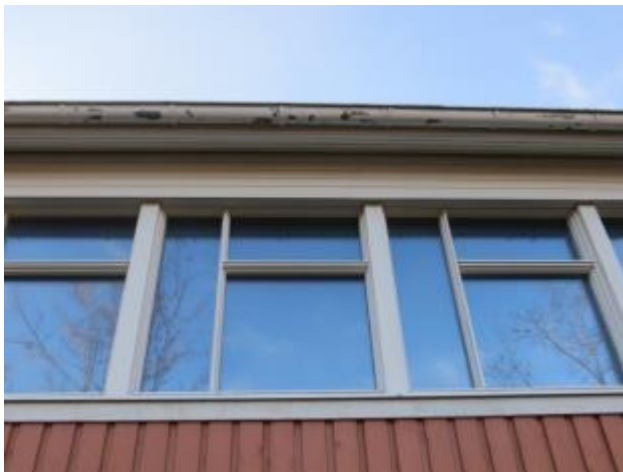
Salin puurakenteiset yläikkunat ovat kiinteitä ja varustettu 3-kertaisin umpiolasein, jotka vaikuttivat vielä hyväkuntoisilta (kuva 13). Tuulikaapin sivuikkunoiden ja varauloskäyntioven yläpuolinen ikkuna ovat teräskarmiin asennettuja 3-kertaisia umpiolasielementtejä (kuva 14).

kuva 13 Salin umpiolasi-ikkunat.

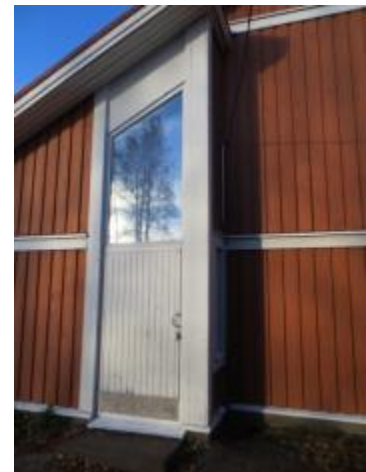
Pääovi ja varauloskäynnin ovet ovat teräsrunkoisia ja puupaneeliverhottuja. Maalipinnat ovat kuluneet ja salin katokseton varauloskäynnin ovi on kärsinyt kosteusrasitusta.

kuva 14 Varauloskäynnin puuovi ja umpilasi-ikkuna.

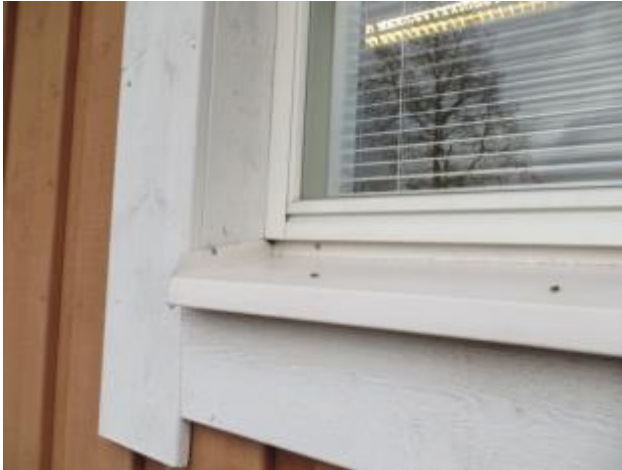
Ikkunat ovat puu-alumiinirakenteisia MSE-ikkunoita (kuva 15). Niiden kunto on vielä hyvä. Ulko-ovet ovat puurakenteisia umpiovia joiden pintojen kunto on vielä hyvä, mutta ovitiivisteitä on rikki tai irti (kuva 16).

kuva 15	Puualumiininen ikkuna.	kuva 16	Puurakenteinen ulko-ovi, pielilautavaurio.
---------	------------------------	---------	--

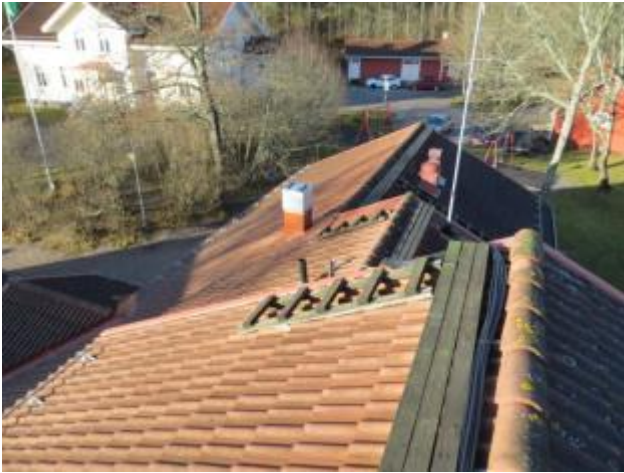
Pääsisäänkäynti ovat suojattu metalli- / puurakenteisella katoksella. Päävesikatto on monitasoinen harjakatto, jossa on tiilikate ja sen alla aluskatepahvi (kuva 17). Tiilet vaikuttivat ehjiltä, mutta ovat pohjoislappeella sammaleisia, lisäksi on yksi tiili rikki jiiressä (kuva 18) ja tasoerokohdalla harjan luona on tiivistyskittaus joka voi alkaa vuotaa. Katon puiset tikkaat ja kulkusillat ovat kuluneet.

kuva 17 Yleiskuva vesikatolta

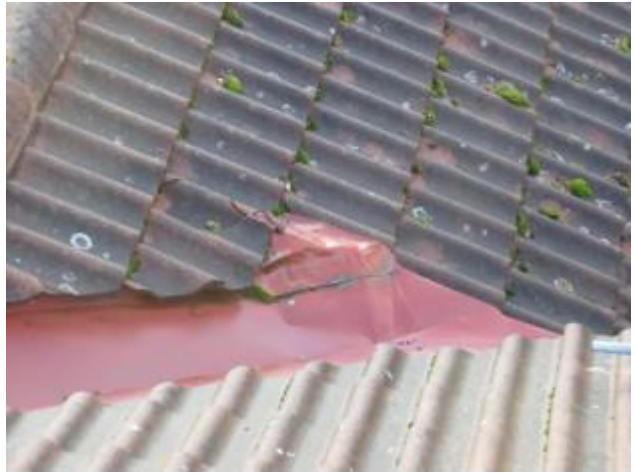
kuva 18 Tiili rikki katoksen jirissä

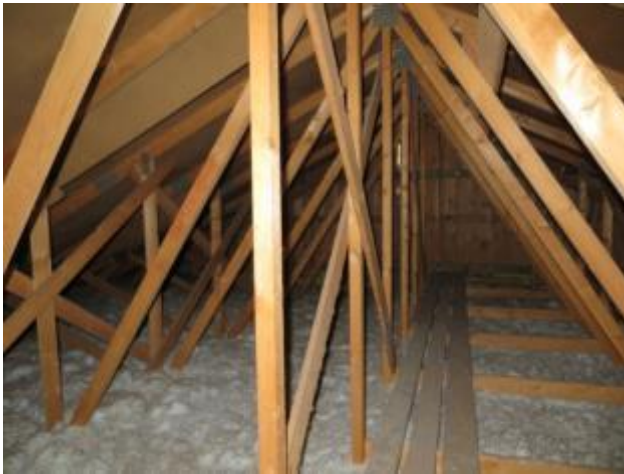
Vesikaton alla on yläpohjaontelo (kuva 19), jonne päästään vesikatolta, lisäksi IV-konehuoneen kohdalla ja sosiaalityloissa on viistoa yläpohjaa jota ei päästy tarkastamaan. Aluskatteessa on vähäisiä vuotojälkiä ja IV-piipun läpivientikohdalla ei ole aluskatetta (kuva 20). Harjan alla on aluskatteen alapinnassa hieman mikrobeihin viittaavia pilkkuja, mikä viittaa puutteelliseen tuuletukseen. Räystäillä on rännit, jotka ovat sisäpinnaltaan ruosteessa.

kuva 19 Yläpohjaonteloa salin kohdalla.

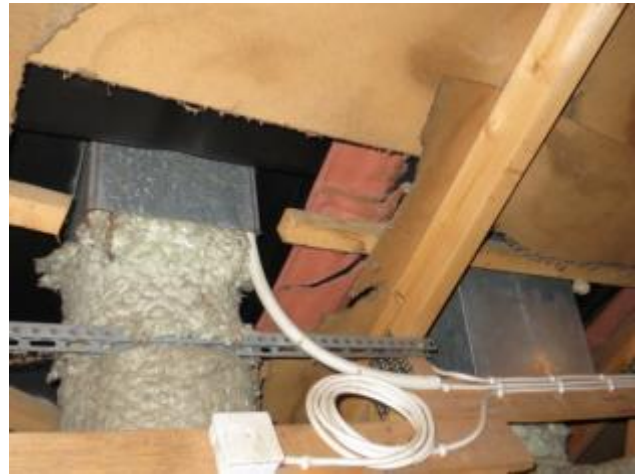
kuva 20 Aluskatetta ei ole IV-läpiviennissä.

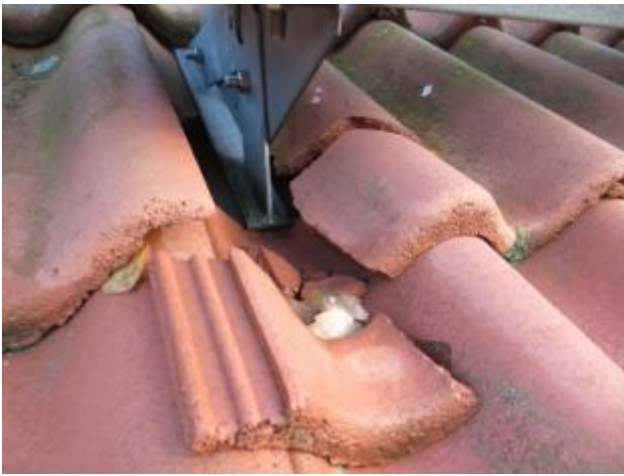
Vesikatto on harjakatto, jonka katteena on tiilikate ja sen alla muovialuskate. Kulkusillan tukien alla oli useita rikkinäisiä tiiliä (kuva 21), joista ilmoitettiin huoltoon ja ne vaihdettiin myöhemmin ehjiin, samoin ilmoitettiin kallistuneesta viemärituuletusputkesta (kuva 22), jonka kauluksesta pääsi vettä. Harjatiilien alla on am. tiivistyssolumuovi, mutta se on osin siirtynyt paikaltaan. Räystäillä on rännit, joissa on tiheästi kourun yli meneviä poikittaisia tukia, jotka hankaloittavat puhdistusta (kuva 23).

kuva 21 Vesi pääsi suoraan aluskatteelle.

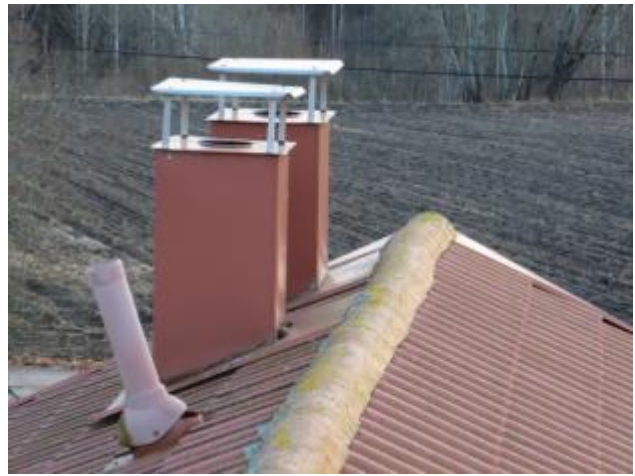
kuva 22 Tuuletusviemärin kallistuma, josta pääsi vettä.

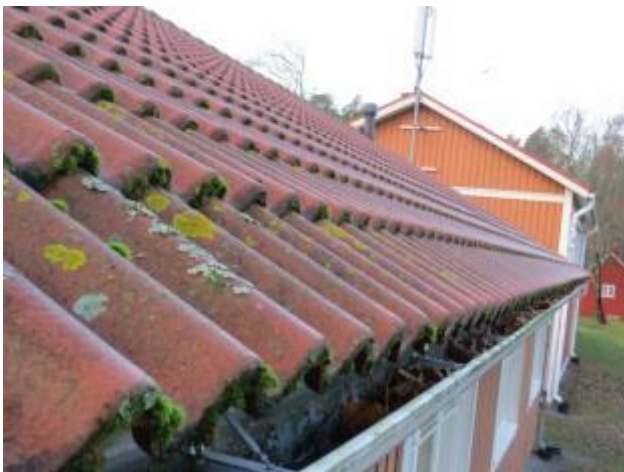
kuva 23 Rännien puhdistaminen on poikkitukien takia hankala, rännit voivat tulvia yli.

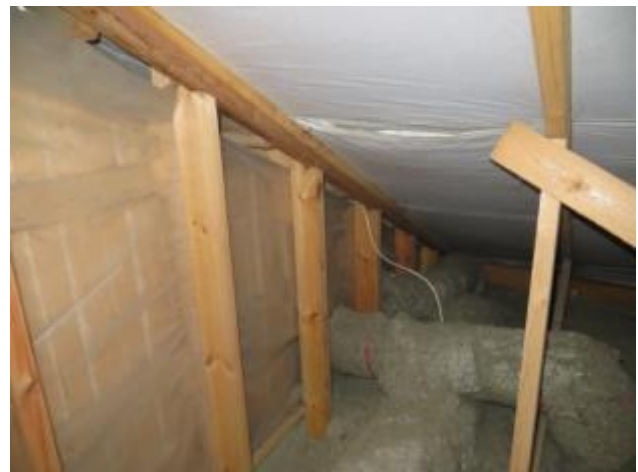
Vesikaton alla on yläpohjaontelo, jonne on päästään länsipäädyn luukusta, yläpohjassa on kulkusilta. Länsipäädyn ulkoverhouslaudoituksen sisäpuolelle on asennettu ilmeisesti jälkikäteen tuulisuojaksi muovikelmua (kuva 24), kun itäpäädyssä on tuulisuojakipsilevy. Aluskatteen läpivienneissä ei ole am. kaulusta.

kuva 24 Länsipäädyn muovikelmu estää tuulen ja sateen

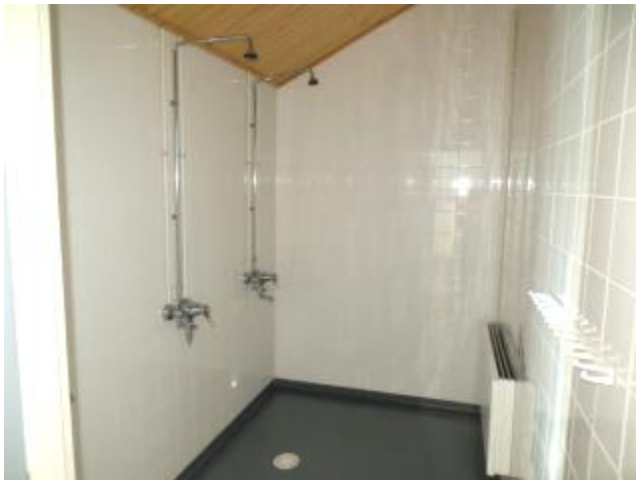
Wc- ja pesuhuonetiloissa on lattiapintana hitsatut muovimatot juurinostoineen. Pesuhuoneiden seinillä on 15x15 laatoitus (**kuva 25**). Pesuhuoneiden lattiapinnat ovat melko suuren kosteusrasituksen kohteina, mutta pintakosteusmittauksissa saatiin melko normaaleja kuivan pinnan lukemia (55 – 70). Pesuhuoneissa on myös korjattu seinien ja lattioiden liittymäkohtia (**kuva 6**). Kosteusvaurioihin viittaavia jälkiä on lähinnä ovikarmien alaosissa lähellä lattiapintaa. Seinät ovat puurunkoiset ja laattojen alla on levy, kosteussuojasta ei saatu tietoa tai havaintoa, voi olla nk. kosteussively.

kuva 25	Pesuhuoneissa ei havaittu kosteusvaurioita.	kuva 26	Valurautaisten lattiakaivojen liittymät vaikuttivat olevan kunnossa.
----------------	---	----------------	--

Märkätilojen vedeneristysten tekotapa selvitetään, sen perusteella päätetään peruskorjauksesta, mutta tätä ennen korotetaan märkätilojen ovikynnykset. Märkätilojen lattiakaivot uusitaan muovisiksi peruskorjauksen yhteydessä.

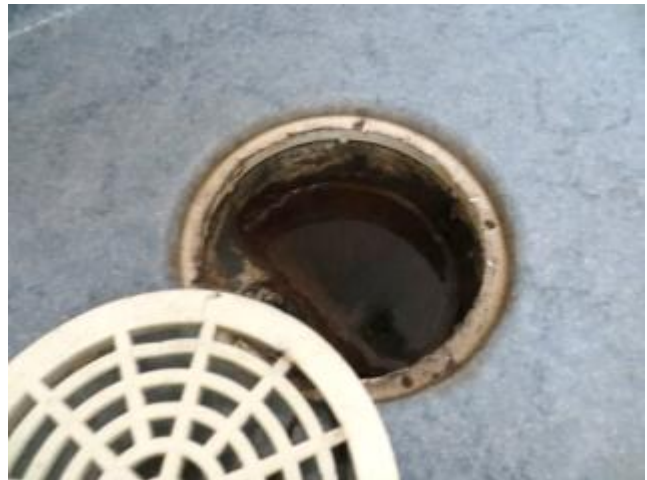
Lattiakaivot ovat valurautakaivoja, joissa on muoviset korokerenkaat (**kuva 26**). Kaivoliittymät vaikuttivat olevan kunnossa. Märkätilojen kynnykset ovat matalia muovilistoja, joissa on tulvimistilanteissa vesivuotoriski. Ainakin pesuhuoneen 120 kynnyks on irronnut liimauksesta (**kuva 27**). Parvikerroksen IV-konehuoneessa on lattian vesieristeenä muovimatto (**kuva 28**).

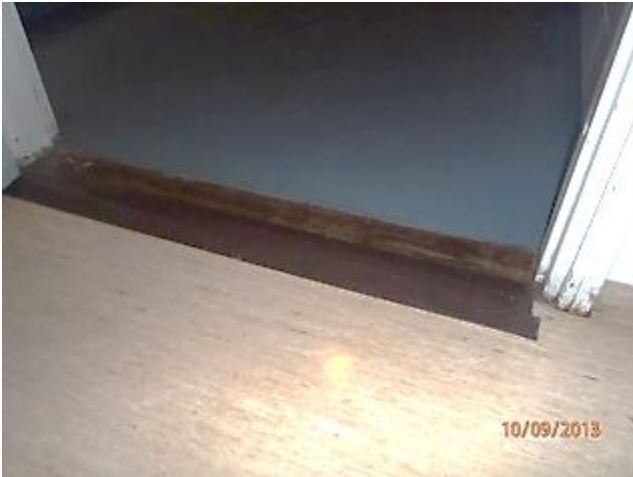
kuva 27	Pesuhuoneen matala muovikynnys on irti.	kuva 28	Parven IV-konehuoneen lattian vesieristeenä on muovimatto.
----------------	---	----------------	--

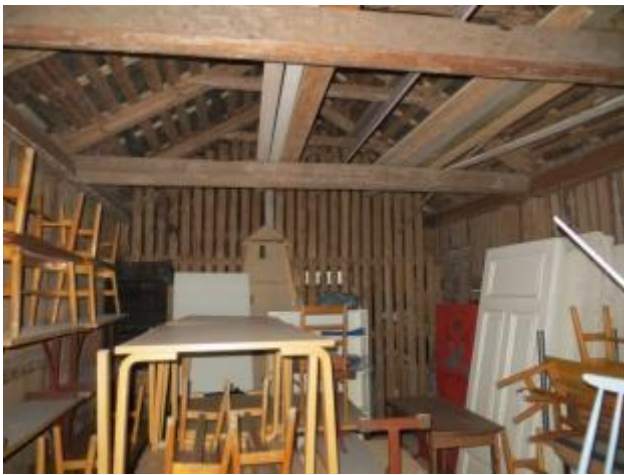
Ulkovarasto on vanha erilaisia kylmiä varastoja ja pohjoispäädyssä olevan lämmitettävän tilan käsittävä rakennus (kuva 29). Harjakaton vesikatteena on uudehko tiilikate, jonka alla on aluskate. Varaston ulkoseinät ovat tolpparunkoiset, lämmin osa on hirsirunkoinen. Perustus on kivistä. Tiilikate on sammaloitunut. Lautaverhous on kärsinyt säärasituksesta ja lautojen alapäissä on lahoa yleisesti (kuva 30). Rakennuksen länsisivua rasittaa rakennusta kohti viettävä rinnemaasto ja kasvillisuus (kuva 31). Ikkunat ovat käsineet säärasitusta. Yläpohjan purueristeessä voi olla vanhoja kosteusvaurioita (kuva 32). Muutoin rakennus on ikäänsä ja käyttöönä nähden vielä tyydyttävässä kunnossa. Viereisen jätekatoksen lautaverhous ulottuu lähes maanpintaan ja on kärsinyt vesirasitusta, räystäillä ei ole rännejä.

kuva 29 Keskialueen varastotila

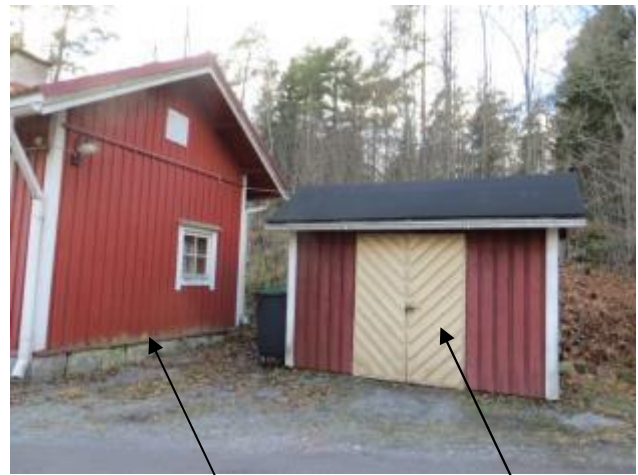
kuva 30 Lahoja lautoja pohjoispäädyssä, jätekatos.

Jätekatoksen ympärillä maanpintoja leikataan tai katos korotetaan irti maasta. Ulkovuorauslaudat kunnostetaan, lisätään rännit.

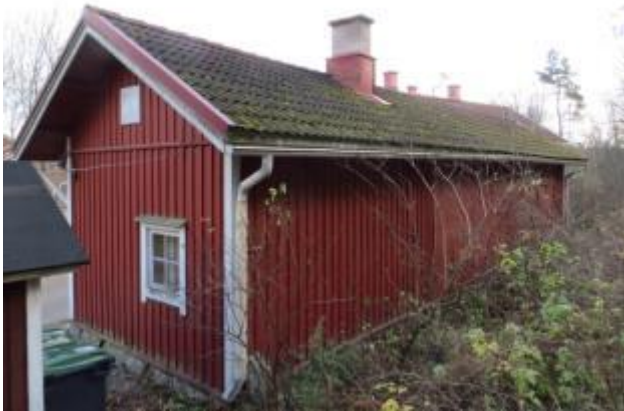
kuva 31 Maasto viettää kohti rakennusta.

Pitkän ulkovaraston rinteeseen puoleisella sivulla korjataan pintakallistuksia maata leikkaamalla ja vedenohjausjärjestelyin. Ulkovuorauslaudoja uusitaan huomioiden mahd. suojeleasiat, muutoin tehdään huoltomaalauksia. Ikkunat ja ovet kunnostetaan ja huoltomaalataan. Lämpimän osan osalta tarkistetaan mahdolliset yläpohjan aiemmat vesivuotovahingot, mikäli tiloissa oleskellaan ja tila on muussa kuin varastokäytössä.

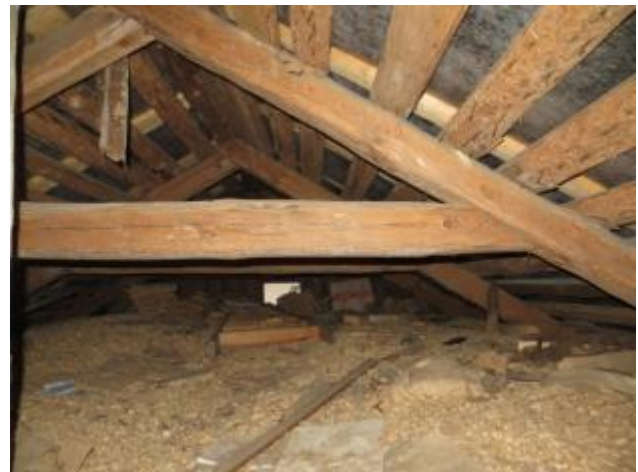
kuva 32 Lämpimän osan yläpohjan purueristys.

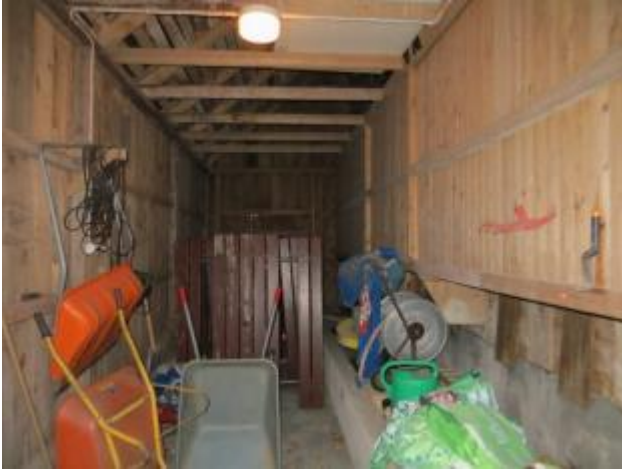
Ulkokäymälä – varastorakennus on vanha rakennus, jossa on varastotilaa, myös entiset käymälätilat ovat varastokäytössä (kuva 33). Harjakaton tiilikate on uudehko, sen alla on aluskate, vesikattorakenteita on uusittu. Tiilikatteella on sammalta. Lautaverhoukset on kärsinyt alaosiin kosteusvaurioita (kuva 34). Perustuksena on betonia, varastossa on maalattia, käymälässä on puulattia. Tiheärutuisten ikkunoiden puuosat ovat kärsineet kosteusvaurioita. Yleiskunto on kohtalainen.

kuva 33 Yleiskuva varastotilasta.

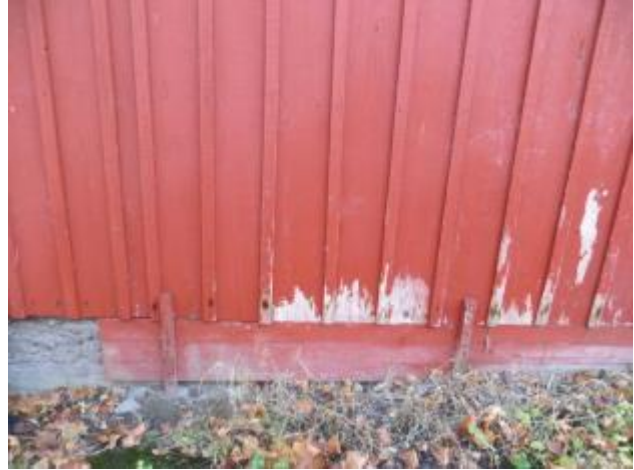
kuva 34 Kulunut lautaverhoukset.

Ulkokäymälä-varaston ulkovuorauslaudoja kunnostetaan ja huoltomaalataan. Tiilikate puhdistetaan sammaleesta, puhdistetaan räystäskourut.
