## **YRTTITIEN PÄIVÄKOTI JA LISÄRAKENNUS**

### **KOSTEUSKARTOITUS**

3.3.2011

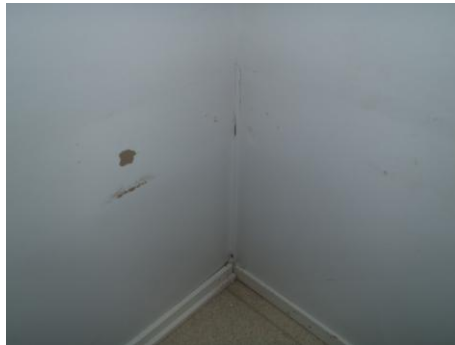
Lisärakennuksen ulkoseinien sisäpinnoilla havaittiin runsasta halkeilua. Nämä kohdat ovat lähinnä rakennuksen nurkkakohdissa sekä ulkoseinien ja väliseinien liittymäkohdissa. Tarkastushetkellä halkeamien kohdalla havaittiin kylmempiä pintoja sekä vetoa rakenteesta. Henkilökunnan mukaan myös pistorasioiden kohdalla tuntuu vetoa. Tämän tyyppisten ilmavirtausten ja kylmien pintojen muodostumiseen voi olla syynä rakenteiden puutteellinen ilmatiiviys ja lämmöneristyksen puutteet. Paikalliset ilmapuotokohdat mm. pistorasioiden kohdalla viittaa höyrynsulussa oleviin reikiin. Nämä kylmät ja epätiivit kohdat rakenteissa saattaa edistää kosteuden tiivistymistä sekä siirtymistä ja näin aiheuttaa tarpeetonta kosteusrasitusta rakenteille. Erityisesti märkätilojen osalta nämä halkeamat seinäliittymissä muodostavat suuren riskin kosteusvauriolle. Siivousskomeron lattiakaivon ja lattiamaton tiivistys näytti silmämääräisesti puutteelliselta.

KUVA1: Lisärakennuksen nurkissa levytyksissä havaittiin halkeilua.

Lisärakennuksen osalta halkeamat seinärakenteissa tulisi korjata. Syy seinien hal-  
keiluun olisi hyvä selvittää ennen korjauksia, jotta halkeilua voidaan rajoittaa tule-  
vaisuudessa. Ilmapuotokohdista saattaa aiheutua tarpeetonta kosteusrasitusta sei-  
närakenteille sekä niiden kautta voi myös kulkeutua muita epäpuhtauksia sisäil-  
maan. Ilmapuotokohdat olisi syytä tiivistää. Kosteusvaurioiden kannalta märkätilojen  
seinissä olevat halkeamat tulee korjata.

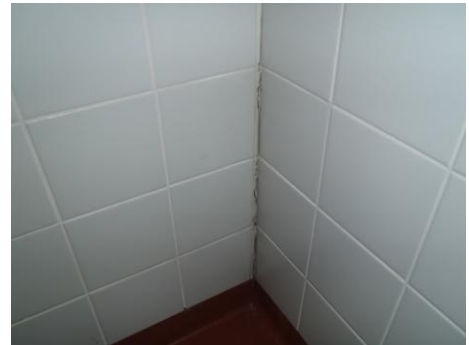
KUVA2: Lisärakennuksen vesileikkiktilan ulko- ja väliseinän liittymäkohdassa halkeilua.

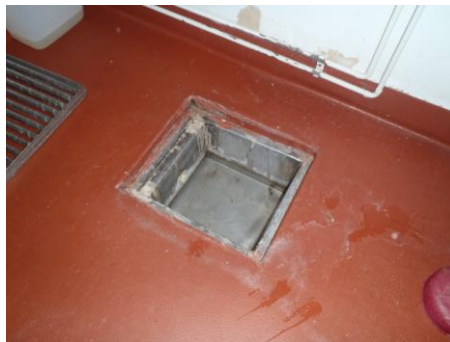
KUVA3: Siivousshuoneen lattiakaivon tiivistys puutteellinen.

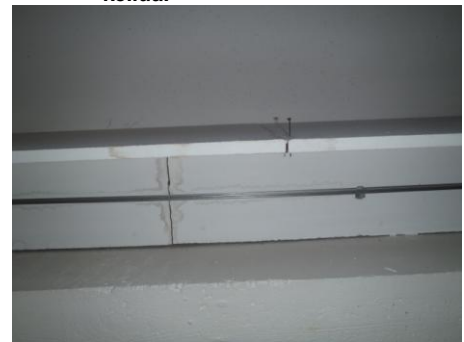
Silmämääräisten tarkastelujen perusteella kosteusjälkiä ei lisärakennuksen osalta havaittu. Päärakennuksen osastohuoneessa (tila 30) havaittiin vanha vesivuotojälki. Henkilökunnan mukaan vesivuotojälki on yli 10 vuotta vanha ja uusia vuotoja ei ole lähiaikoina havaittu.

KUVA4: Päärakennuksessa havaittiin vanha vesivuotojälki.

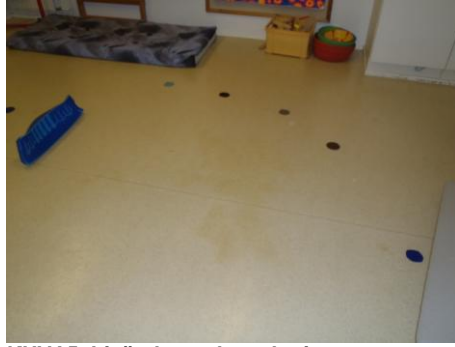
KUVA5. Lisärakennuksen lattiamatossa tummia laikkuja.

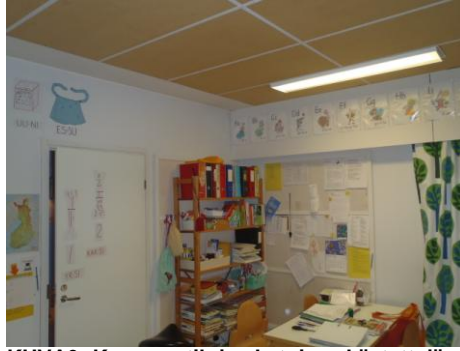
Käyttäjien haastattelun yhteydessä selvisi, että lisärakennuksen tiloissa oleskelu on aiheuttanut oireilua. Myös päärakennuksen osalta oli havaittavissa samantyyppisiä ongelmia (tilat 30 ja 31). Tarkasteltaessa tiloja havaittiin katossa olevien akustiikka-levyjen sisältävän villaa, sekä levyn pintamateriaalin olevan huokoinen, joka saattaa päästää villapölyä huonetilaan. Tämän poissulkemiseksi oli perusteltua ottaa tiloista huonepölynäytteet. Liitteen 2 tutkimuskarttaan on merkitty pölynäytteiden näytteenottotilojen sijainnit. Numerointi vastaa mineraalivillakuituanalyysin näytteenumerointia (Liite 1).

KUVA6: Kuvassa tilojen katoissa käytettyjä akustiikkalevyjä.

Pölynäytteiden mineraalivillakuitujen tarkkaa pitoisuutta ei voitu määrittää pyyhintä-  
näytteistä. Pitoisuudet olisi hyvä selvittää tarkemmin mineraalivillanlaskenta tutki-  
muksilla. Villapölyä voi päästä huoneilmaan ulkoseinän ilmapuotojen seurauksena ,  
katon akustiikkalevyistä tai ilmastointikanavista. Villapölyn lähteet tulisi selvittää ja  
poistaa. Seinärakenteiden epätiiviyshkohdat tulisi paikallistaa ja tiivistää.
