YRTTITIEN PÄIVÄKOTI

PÄIVÄKODIN ONGELMATILOJEN SALAOJA- JA IV- SELVITYS

Tutkimuksen ajankohta: vko 35 / 2005
Raportin päiväys: 15.09.2005
Tilaaajan yhteyshenkilö: Vantaan Kaupunki
Pekka Wallenius 040 7492592

Kuntotutkimuksen suorittajat:
Tekmanni Service Oy

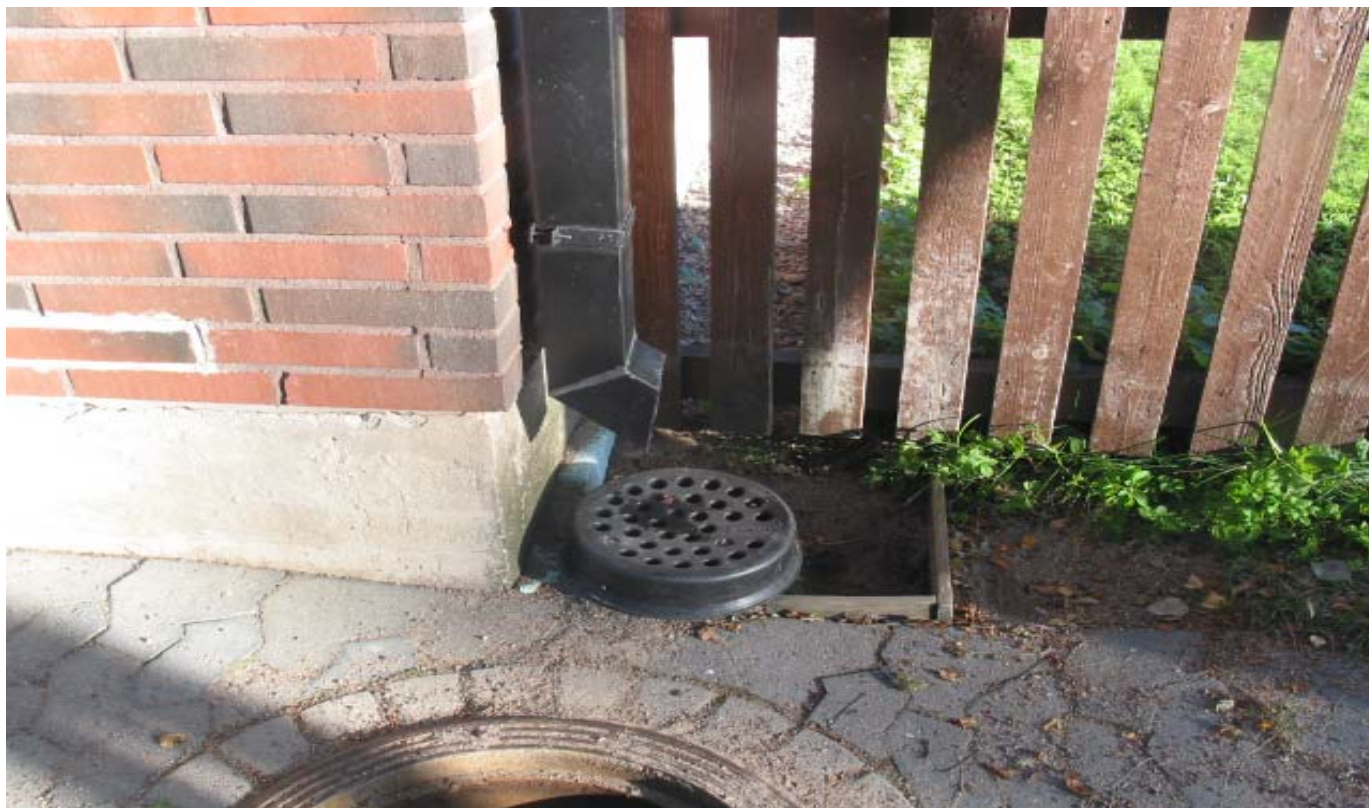
Rännikaivot RK 1 - RK 3 ovat tarkastetuina osin kunnossa (**kuva 1**), mutta **sakkapesät ovat melkein täynnä hiekkaa**. Rännikaivot **tulisikin painehuuhdella** ja niihin tulisi **asentaa hiekkasiepparit**. Syöksytorvien **alle tulisi asentaa ohjainlevyt**, jotta katolta tuleva sadevesi ohjautuisi rännikaivoihin (nyt sadevesi roiskuu rännikaivon ohi). Vaihtoehtoisesti syöksytorvia voidaan myös jatkaa, niin että syöksytorvet menevät rännikaivojen sisään ja rännikaivoihin voidaan asentaa umpikansi.

KUVA 1. Yleiskuva rännikaivoista.

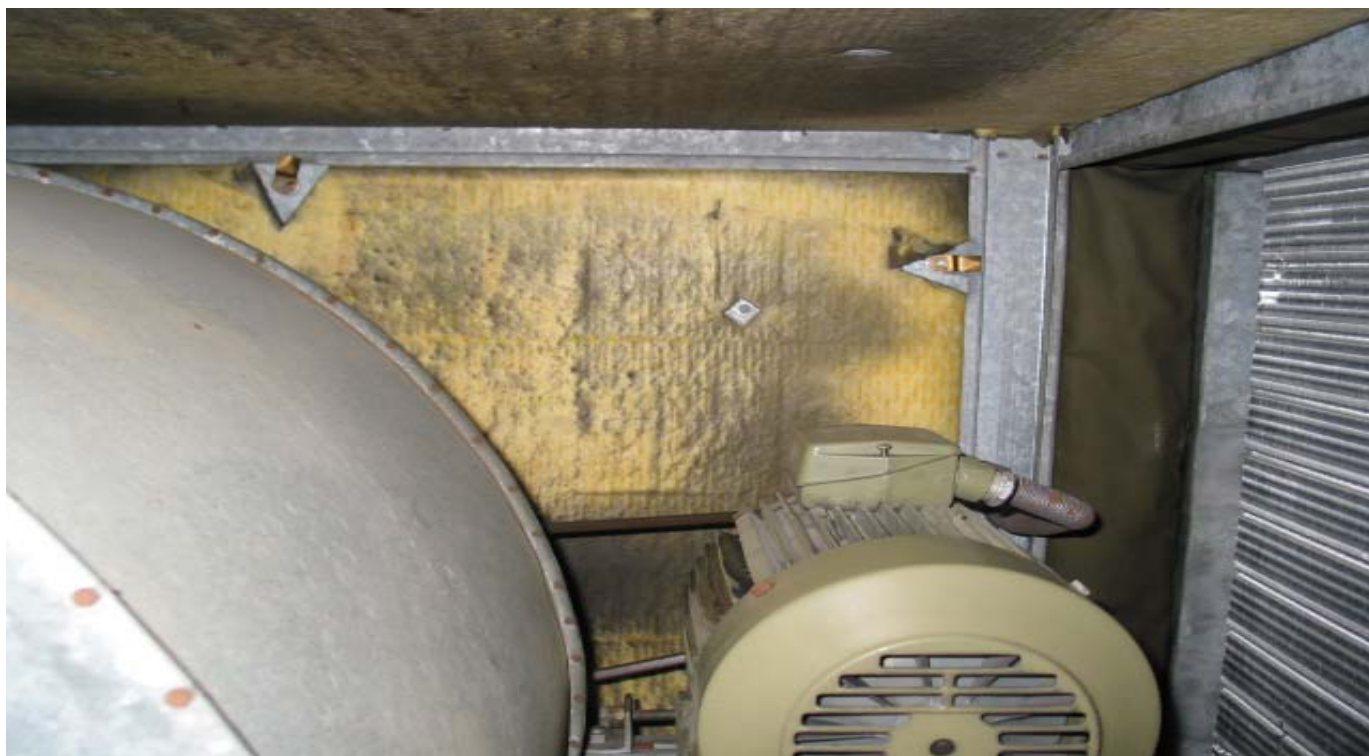
- Tuloilmakoneen kammiot on eristetty mineraalivillalla, (villapinnan rikkoutuessa huoneilmaan pääsee mineraalivillakuituja (**kuva 2**)). *Koneen villapinnat tulee pellittää, jotta villakuitujen mahdollinen pääsy huoneilmaan saadaan estettyä.*

KUVA 2. Ilmastointikone on villapintainen.
