LÄMPÖKUVAUSRAPORTTI

VANTAAN KAUPUNKI

Kohde: Simonmetsän päiväkot

Kuvauspäivä 25.1.2010

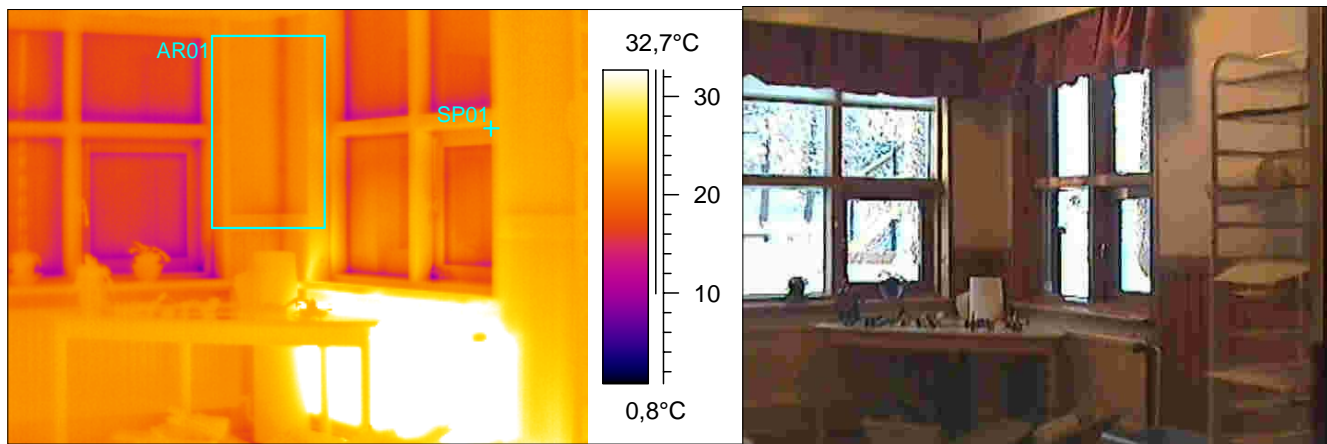
Ir_0319.jpg

Kuvauskohde: Ikkunanurkka,vertailukuva.

Laskettu lämpötilaindeksi mitatusta alueen minimilämpötilasta	87
---------------------------------------------------------------	----

Laskettu lämpötilaindeksi mitatusta pistelämpötilasta	100
-------------------------------------------------------	-----

Kommentit / toimenpiteet: Kuvauskohde on kunnossa, täyttää Asumisterveysohjeen 2003 pintalämpötilavaatimukset.

Korjausluokkasuositus: 4

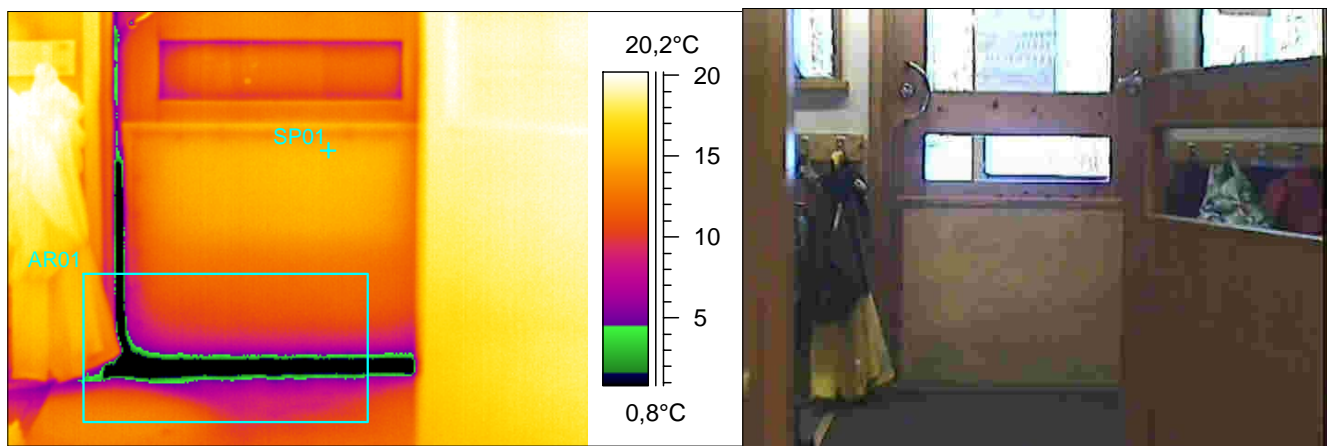
Ir_0321.jpg

Kuvauskohde: Ulko-ovi

Laskettu lämpötilaindeksi mitatusta alueen minimilämpötilasta	12
---------------------------------------------------------------	----

Laskettu lämpötilaindeksi mitatusta pistelämpötilasta	81
-------------------------------------------------------	----

Kommentit / toimenpiteet: Tiivistevuotoa.

Korjausluokkasuositus: 1

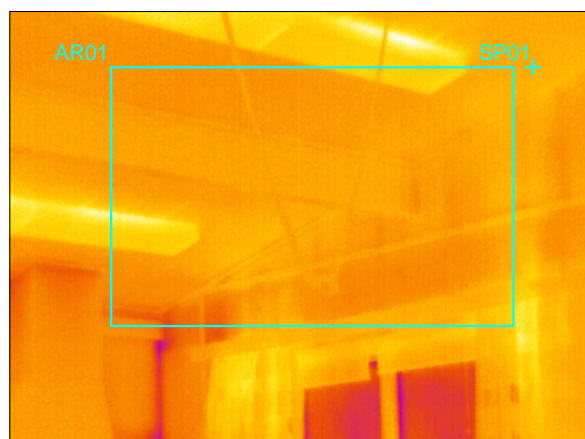
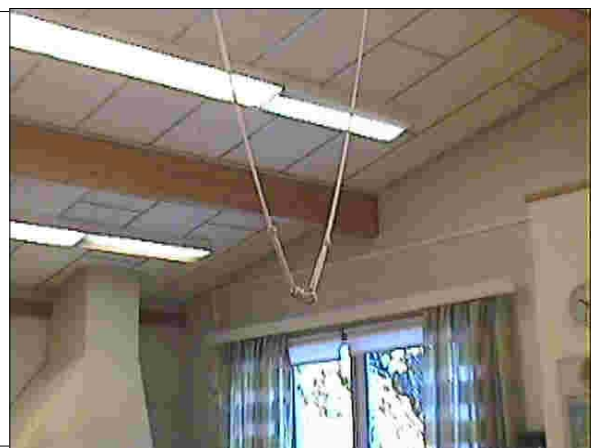
Ir_0323.jpg

Kuvauskohde: Katonraja,vertailukuva.

Laskettu lämpötilaindeksi mitatusta alueen minimilämpötilasta	87
---------------------------------------------------------------	----

Laskettu lämpötilaindeksi mitatusta pistelämpötilasta	101
-------------------------------------------------------	-----

Kommentit / toimenpiteet: Kuvauskohde on kunnossa, täyttää Asumisterveysohjeen 2003 pintalämpötilavaatimukset.

Korjausluokkasuositus: 4

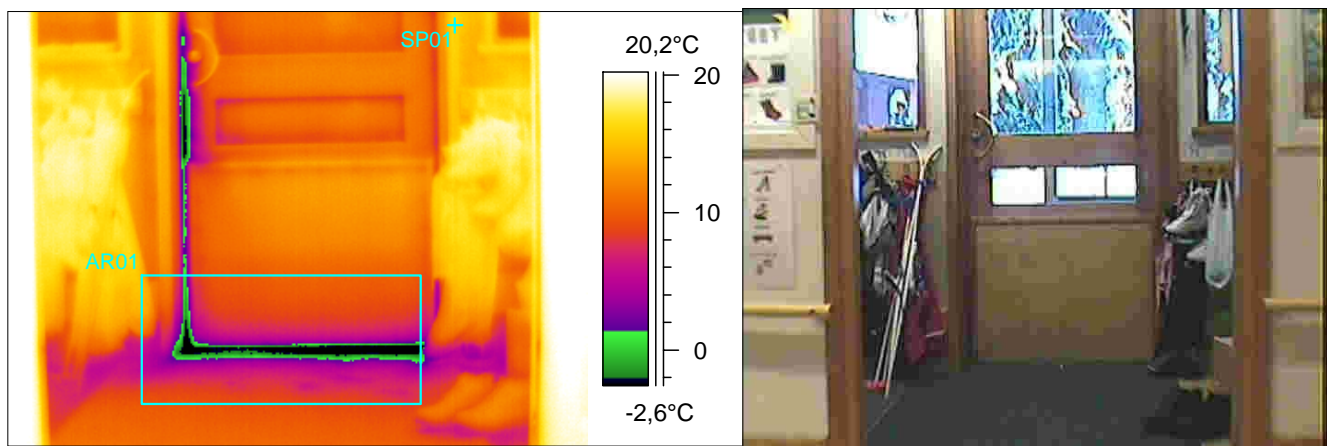
Ir_0325.jpg

Kuvauskohde: Ulko-ovi

Laskettu lämpötilaindeksi mitatusta alueen minimilämpötilasta	20
---------------------------------------------------------------	----

Laskettu lämpötilaindeksi mitatusta pistelämpötilasta	86
-------------------------------------------------------	----

Kommentit / toimenpiteet: Tiivistevuotoa.

Korjausluokkasuositus: 1

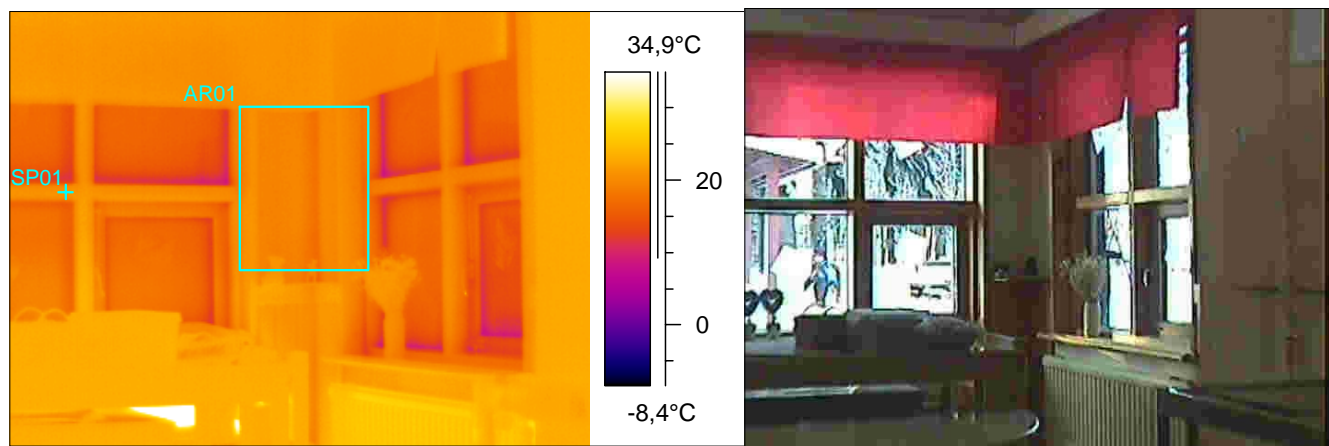
Ir_0327.jpg

Kuvauskohde: Ikkunanurkka,vertailukuva.

Laskettu lämpötilaindeksi mitatusta alueen minimilämpötilasta	83
---------------------------------------------------------------	----

Laskettu lämpötilaindeksi mitatusta pistelämpötilasta	97
-------------------------------------------------------	----

Kommentit / toimenpiteet: Kuvauskohde on kunnossa, täyttää Asumisterveysohjeen 2003 pintalämpötilavaatimukset.

Korjausluokkasuositus: 4

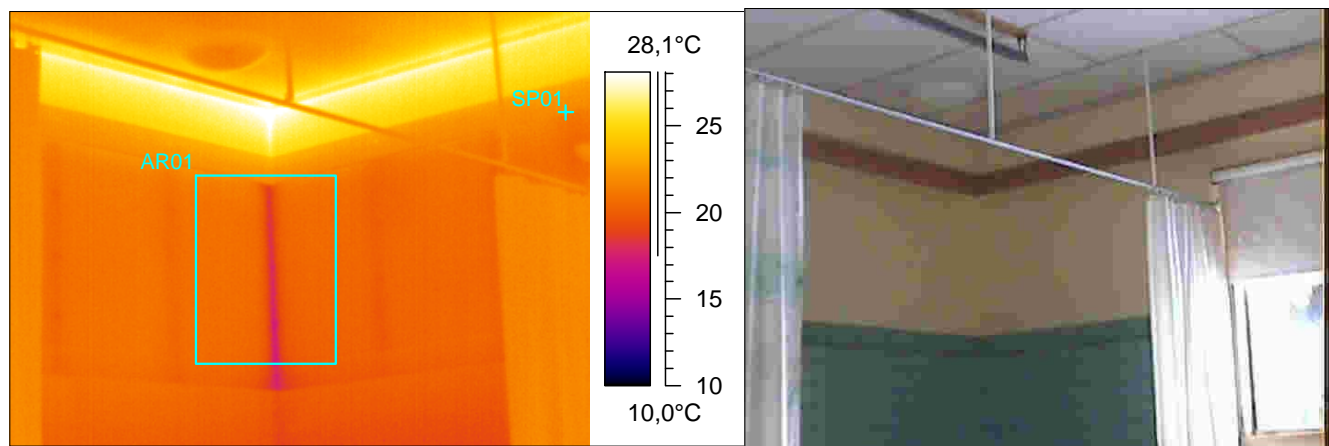
Ir_0329.jpg

Kuvauskohde: Ulkonurkka,vertailukuva.

Laskettu lämpötilaindeksi mitatusta alueen minimilämpötilasta	86
---------------------------------------------------------------	----

Laskettu lämpötilaindeksi mitatusta pistelämpötilasta	99
-------------------------------------------------------	----

Kommentit / toimenpiteet: Kuvauskohde on kunnossa, täyttää Asumisterveysohjeen 2003 pintalämpötilavaatimukset.

Korjausluokkasuositus: 4

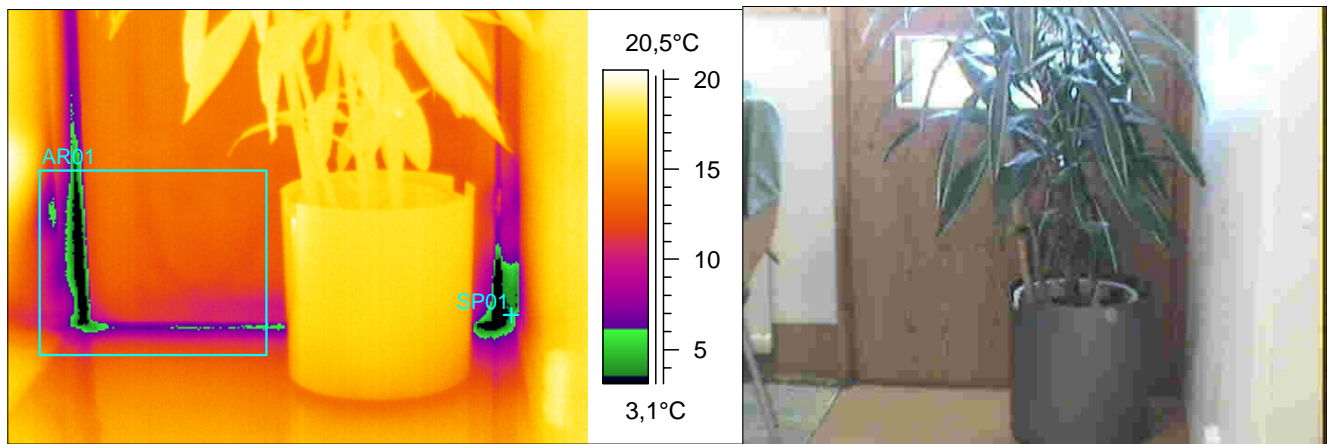
Ir_0331.jpg

Kuvauskohde: Ulko-ovi

Laskettu lämpötilaindeksi mitatusta alueen minimilämpötilasta	38
---------------------------------------------------------------	----

Laskettu lämpötilaindeksi mitatusta pistelämpötilasta	48
-------------------------------------------------------	----

Kommentit / toimenpiteet: Tiivistevuotoa.

Korjausluokkasuositus: 1

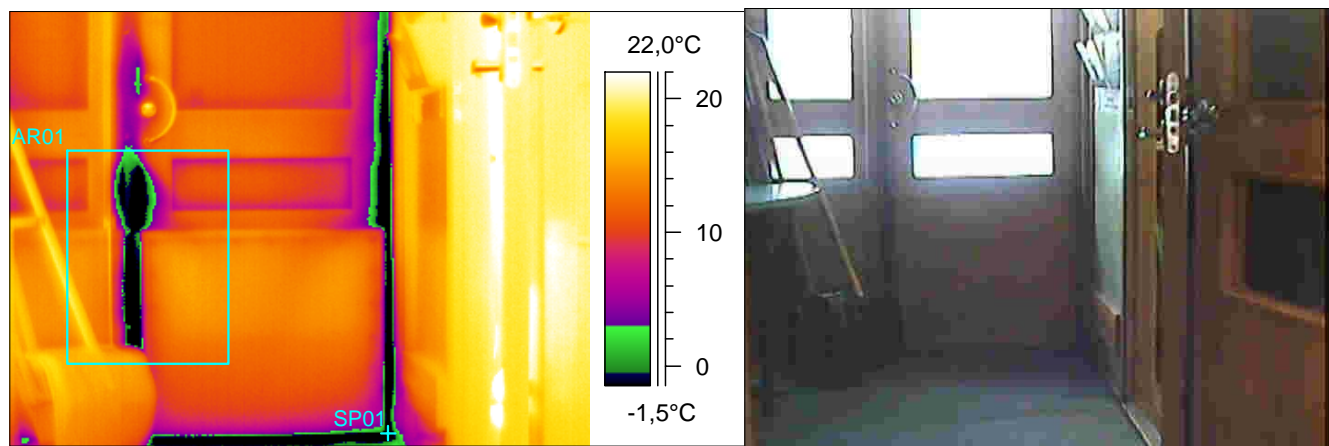
Ir_0333.jpg

Kuvauskohde: Ulko-ovi

Laskettu lämpötilaindeksi mitatusta alueen minimilämpötilasta	19
---------------------------------------------------------------	----

Laskettu lämpötilaindeksi mitatusta pistelämpötilasta	21
-------------------------------------------------------	----

Kommentit / toimenpiteet: Tiivistevuotoa.

Korjausluokkasuositus: 1

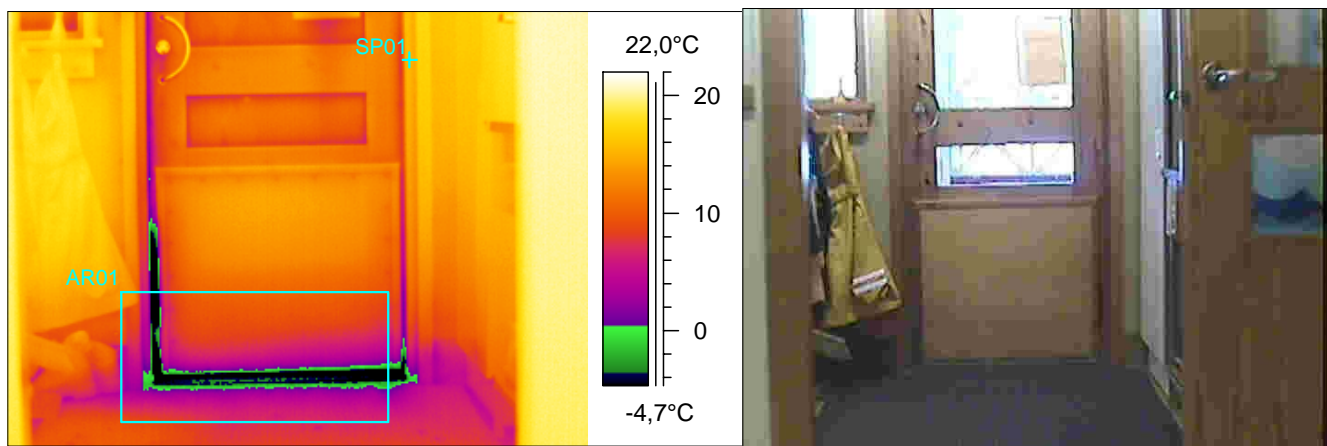
Ir_0335.jpg

Kuvauskohde: Ulko-ovi

Laskettu lämpötilaindeksi mitatusta alueen minimilämpötilasta	3
---------------------------------------------------------------	---

Laskettu lämpötilaindeksi mitatusta pistelämpötilasta	82
-------------------------------------------------------	----

Kommentit / toimenpiteet: Tiivistevuotoa.

Korjausluokkasuositus: 1

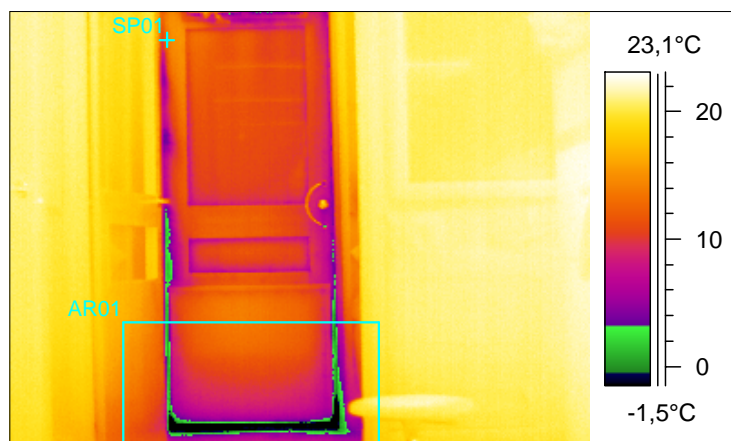
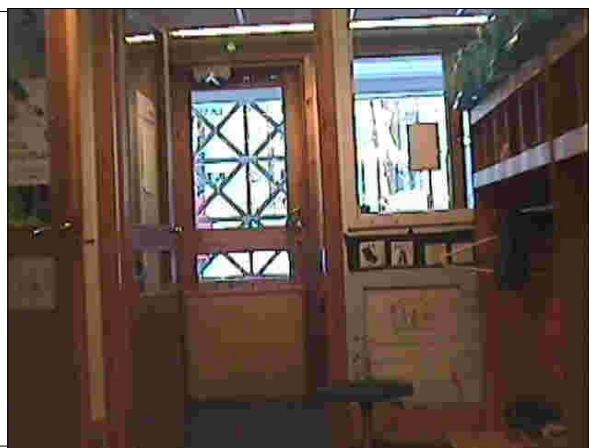
Ir_0337.jpg

Kuvauskohde: Ulko-ovi

Laskettu lämpötilaindeksi mitatusta alueen minimilämpötilasta	10
---------------------------------------------------------------	----

Laskettu lämpötilaindeksi mitatusta pistelämpötilasta	72
-------------------------------------------------------	----

Kommentit / toimenpiteet: Tiivistevuotoa.

Korjausluokkasuositus: 1

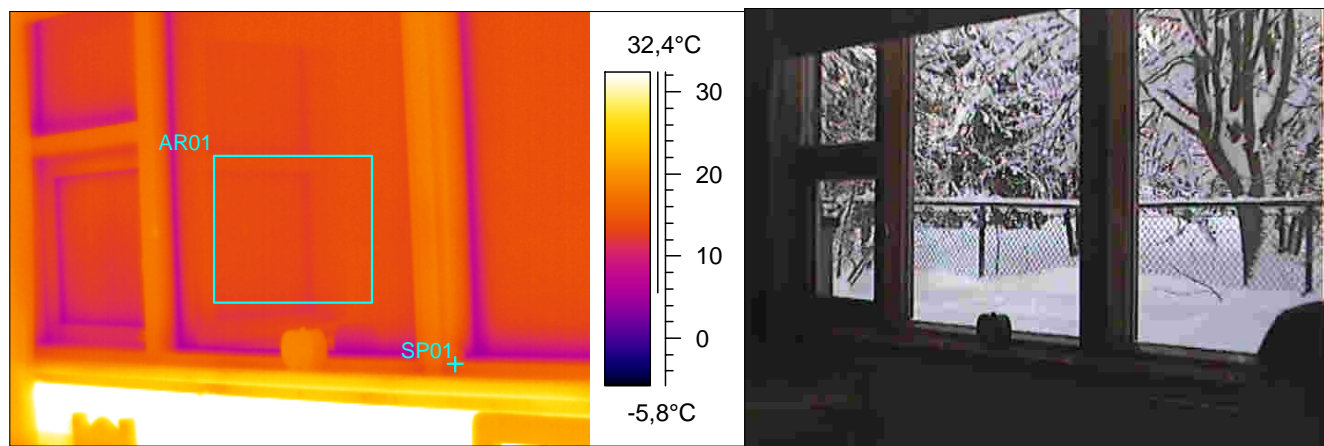
Ir_0339.jpg

Kuvauskohde: Ikkunat,vertailukuva.

Laskettu lämpötilaindeksi mitatusta alueen minimilämpötilasta	70
---------------------------------------------------------------	----

Laskettu lämpötilaindeksi mitatusta pistelämpötilasta	80
-------------------------------------------------------	----

Kommentit / toimenpiteet: Kuvauskohde on kunnossa, täyttää Asumisterveysohjeen 2003 pintalämpötilavaatimukset.

Korjausluokkasuositus: 4

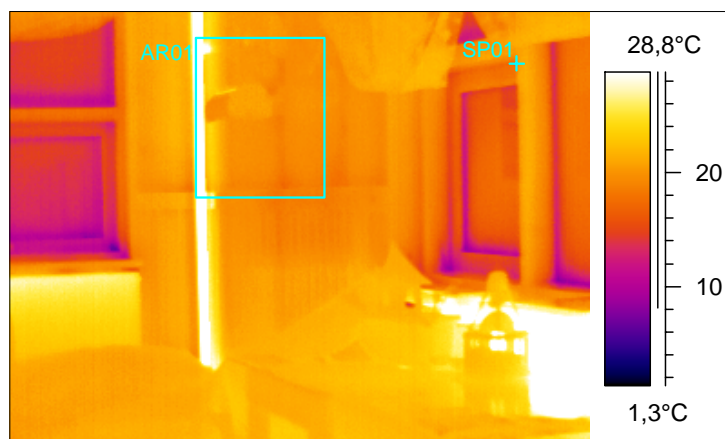
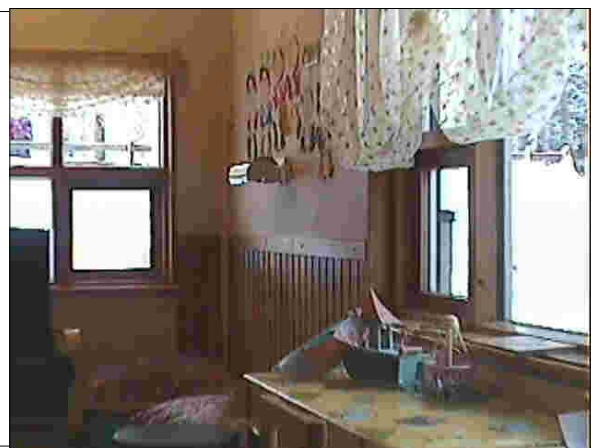
Ir_0341.jpg

Kuvauskohde: Ulkonurkka,vertailukuva.

Laskettu lämpötilaindeksi mitatusta alueen minimilämpötilasta	83
---------------------------------------------------------------	----

Laskettu lämpötilaindeksi mitatusta pistelämpötilasta	87
-------------------------------------------------------	----

Kommentit / toimenpiteet: Kuvauskohde on kunnossa, täyttää Asumisterveysohjeen 2003 pintalämpötilavaatimukset.

Korjausluokkasuositus: 4

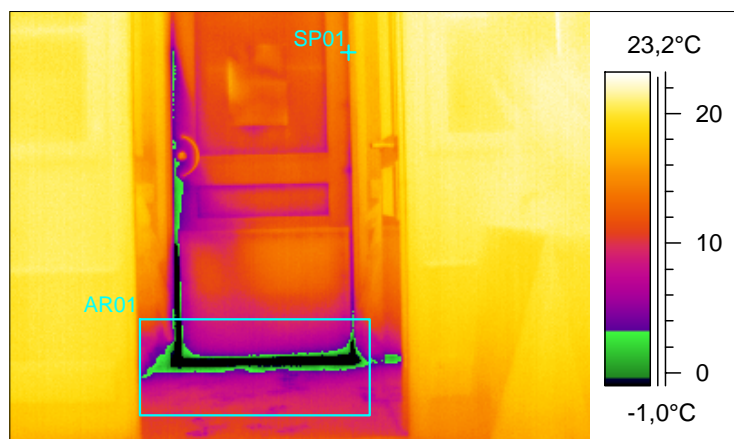
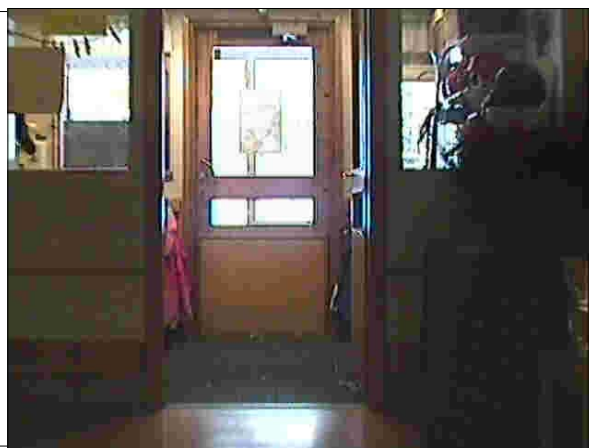
Ir_0343.jpg

Kuvauskohde: Ulko-ovi

Laskettu lämpötilaindeksi mitatusta alueen minimilämpötilasta	14
---------------------------------------------------------------	----

Laskettu lämpötilaindeksi mitatusta pistelämpötilasta	74
-------------------------------------------------------	----

Kommentit / toimenpiteet: Tiivistevuotoa.

Korjausluokkasuositus: 1

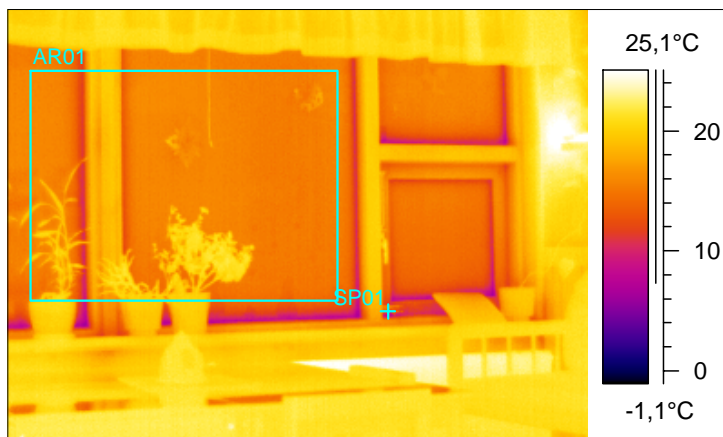
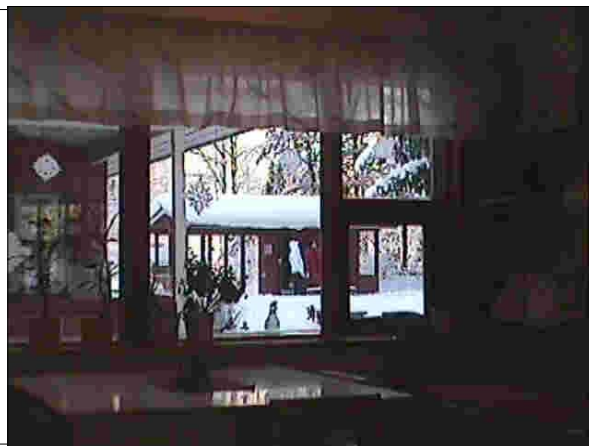
Ir_0345.jpg

Kuvauskohde: Ikkunanurkka,vertailukuva.

Laskettu lämpötilaindeksi mitatusta alueen minimilämpötilasta	63
---------------------------------------------------------------	----

Laskettu lämpötilaindeksi mitatusta pistelämpötilasta	78
-------------------------------------------------------	----

Kommentit / toimenpiteet: Kuvauskohde on kunnossa, täyttää Asumisterveysohjeen 2003 pintalämpötilavaatimukset.

Korjausluokkasuositus: 4
