SIMONMETSÄN PÄIVÄKOTI

ILMANVAIHTOJÄRJESTELMÄN KUNTOTUTKIMUS

28.10.2009

Tekmanni Service Oy

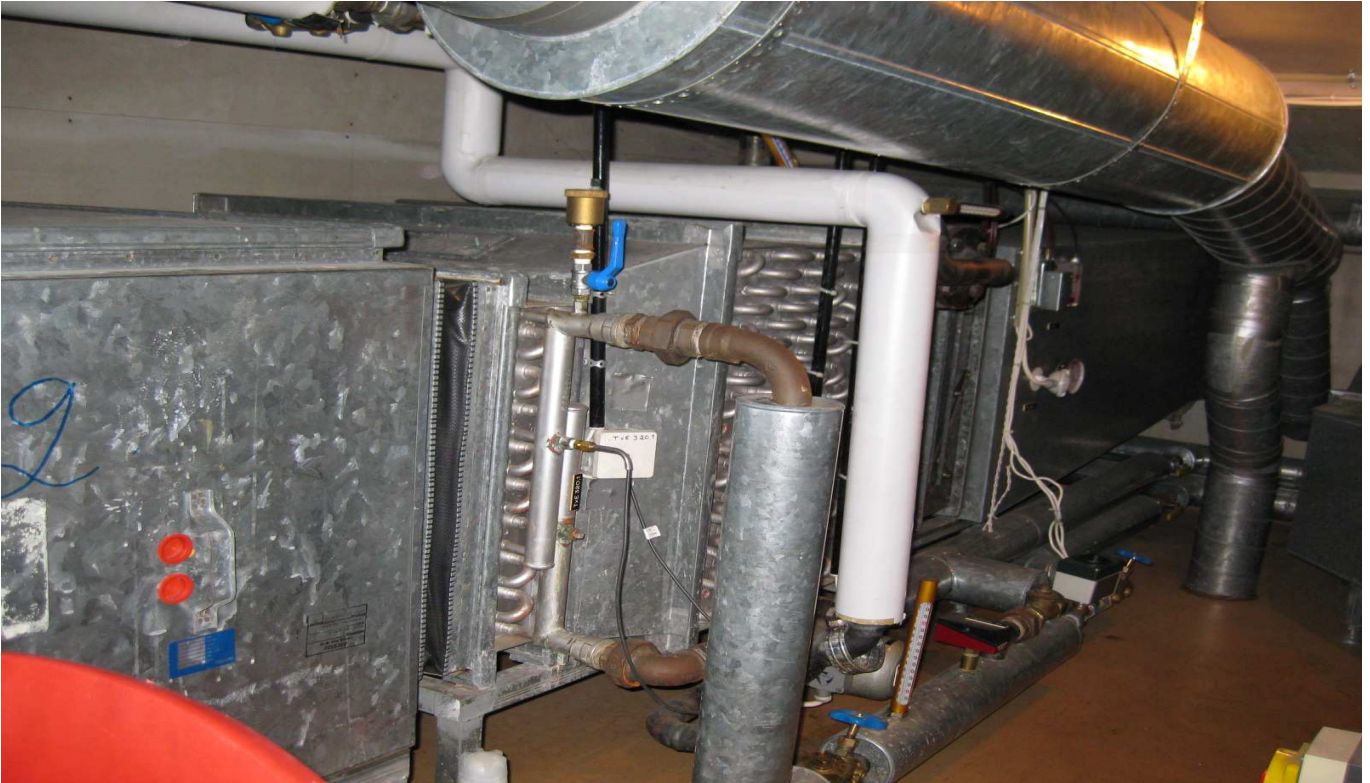
KUVA 1. Yleiskuva IV- konehuoneesta.

Päiväkodin huoneita palveleva ilmastointikone on alkuperäinen Aeratorin valmistama kone ja se sijaitsee IV- konehuoneessa, joka on ullakolla (kuva 1). Kone on varustettu sulkupellillä, suodatinyksiköllä, LTO- patterilla, lämpöpatterilla ja puhallinyksiköllä.

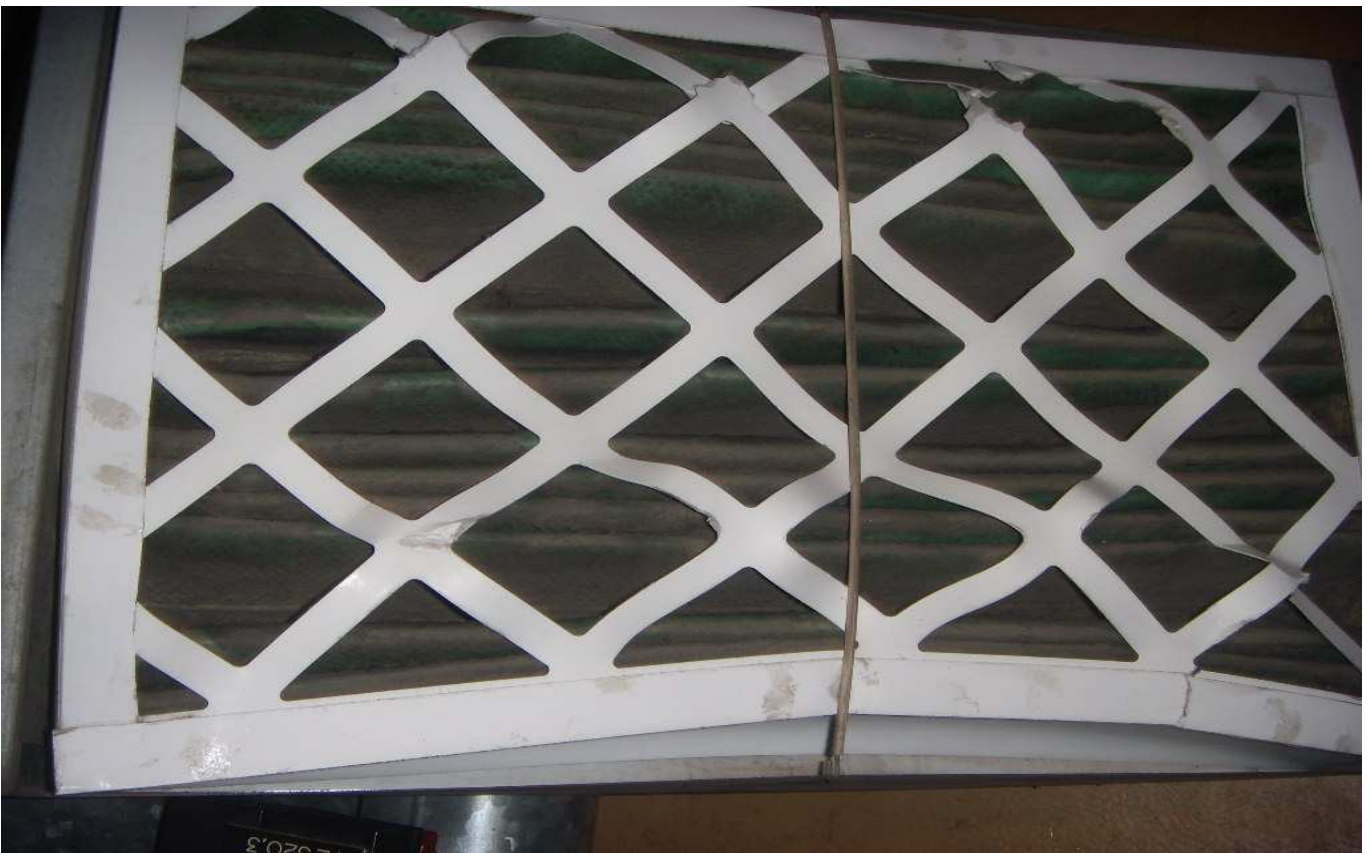
- Luukkujen tiivisteet ovat pääosin huonossa kunnossa. *Luukkujen tiivisteitä tulee uusia seuraavan huollon yhteydessä.*
- Suodattimet ovat pölyiset (kuva 2). *Suodattimet tulee uusia huoltosuunnitelman mukaisesti.*

KUVA 2. Yleiskuva tuloilmasuodattimesta TK 2.

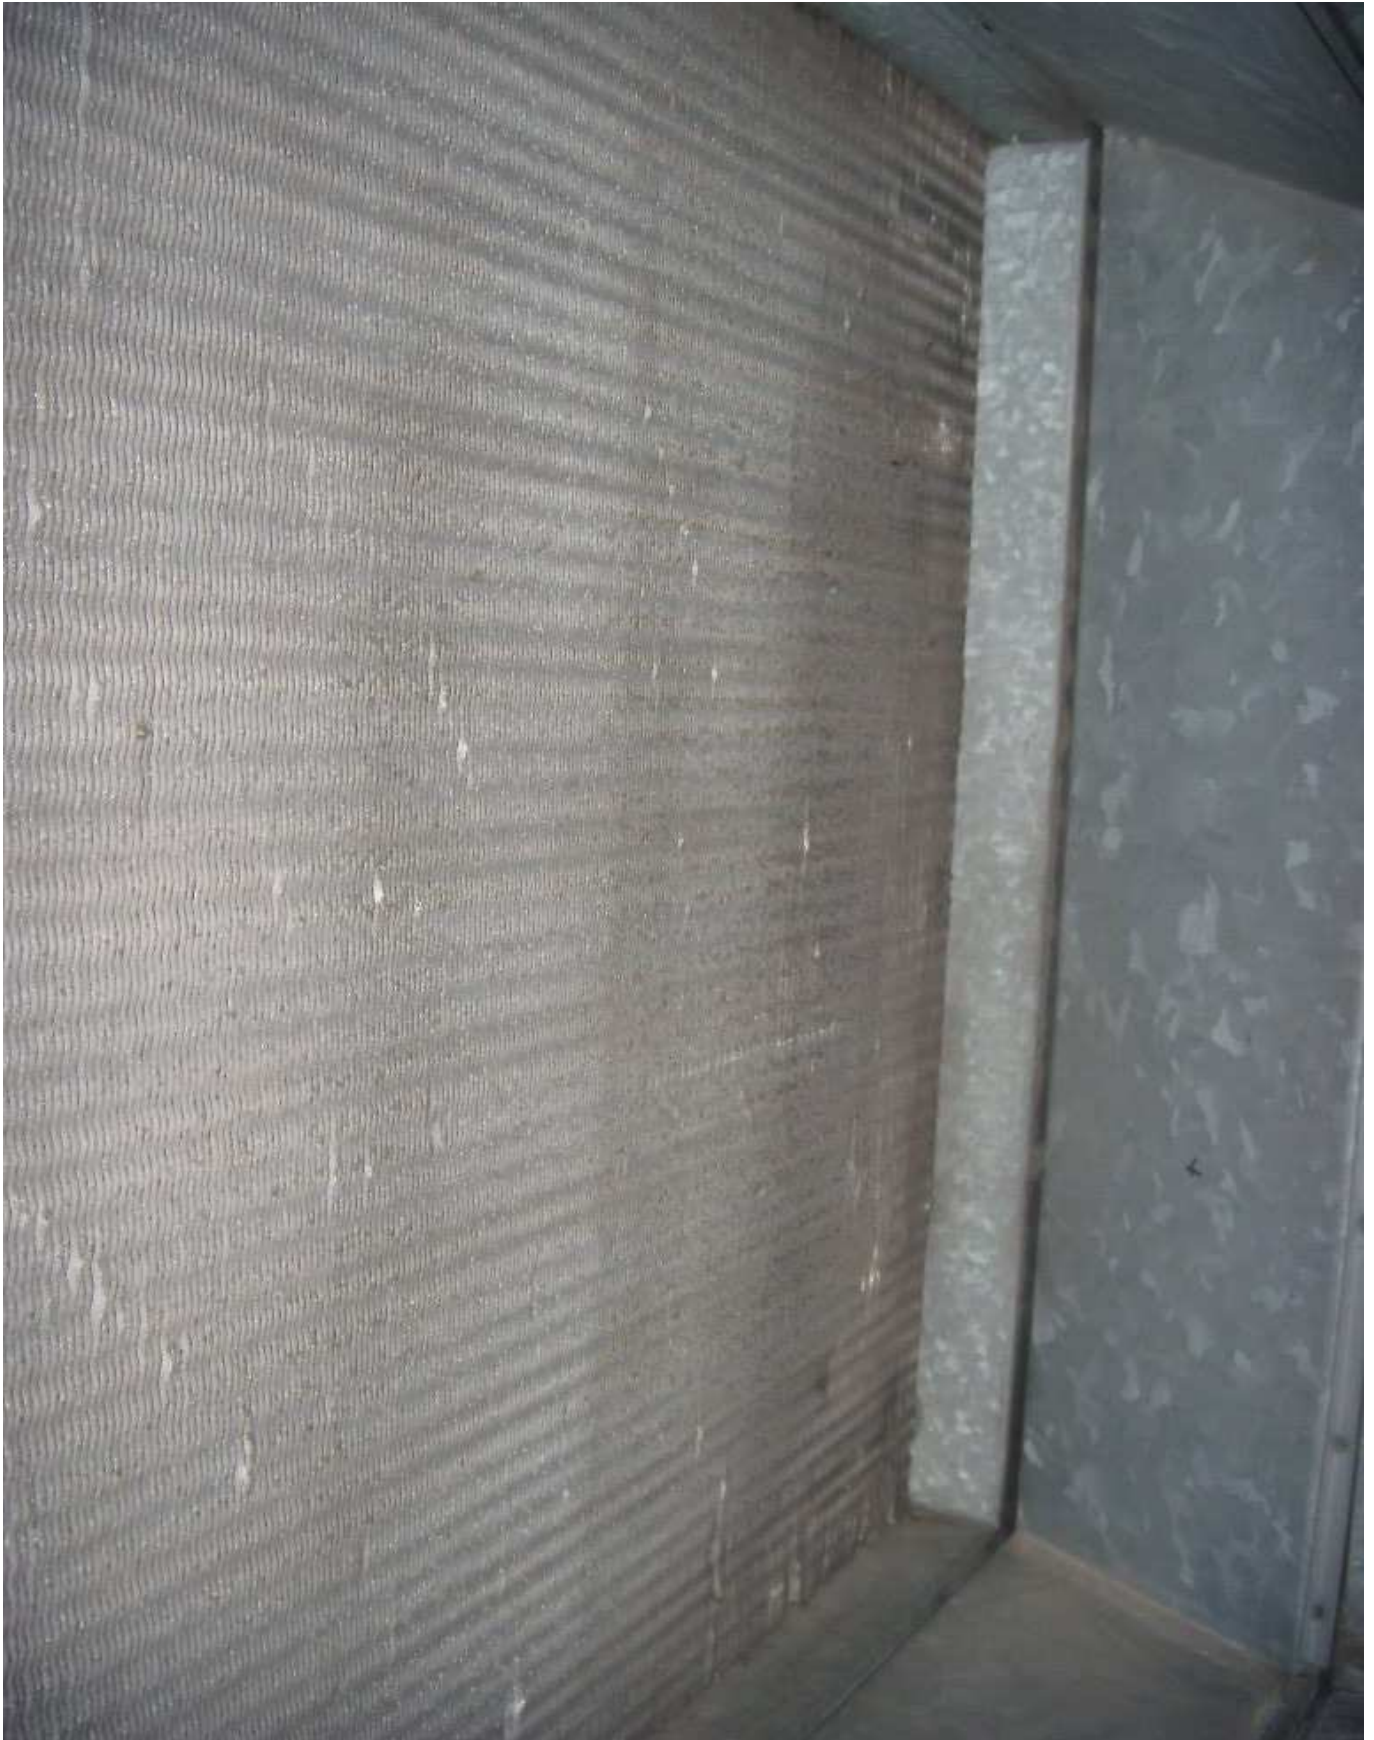
- Suodatinkehikossa ei ole tiivisteitä. *Kehikkoon tulee asentaa tiivisteet suodattimien vaihdon yhteydessä.*
- LTO- ja lämpöpatterit ovat hieman pölyiset (kuva 3). *LTO- ja lämpöpatteri tulee puhdistaa seuraavan huollon yhteydessä.*

KUVA 3. LTO- ja lämpöpatterit ovat pölyiset ja nokiset.

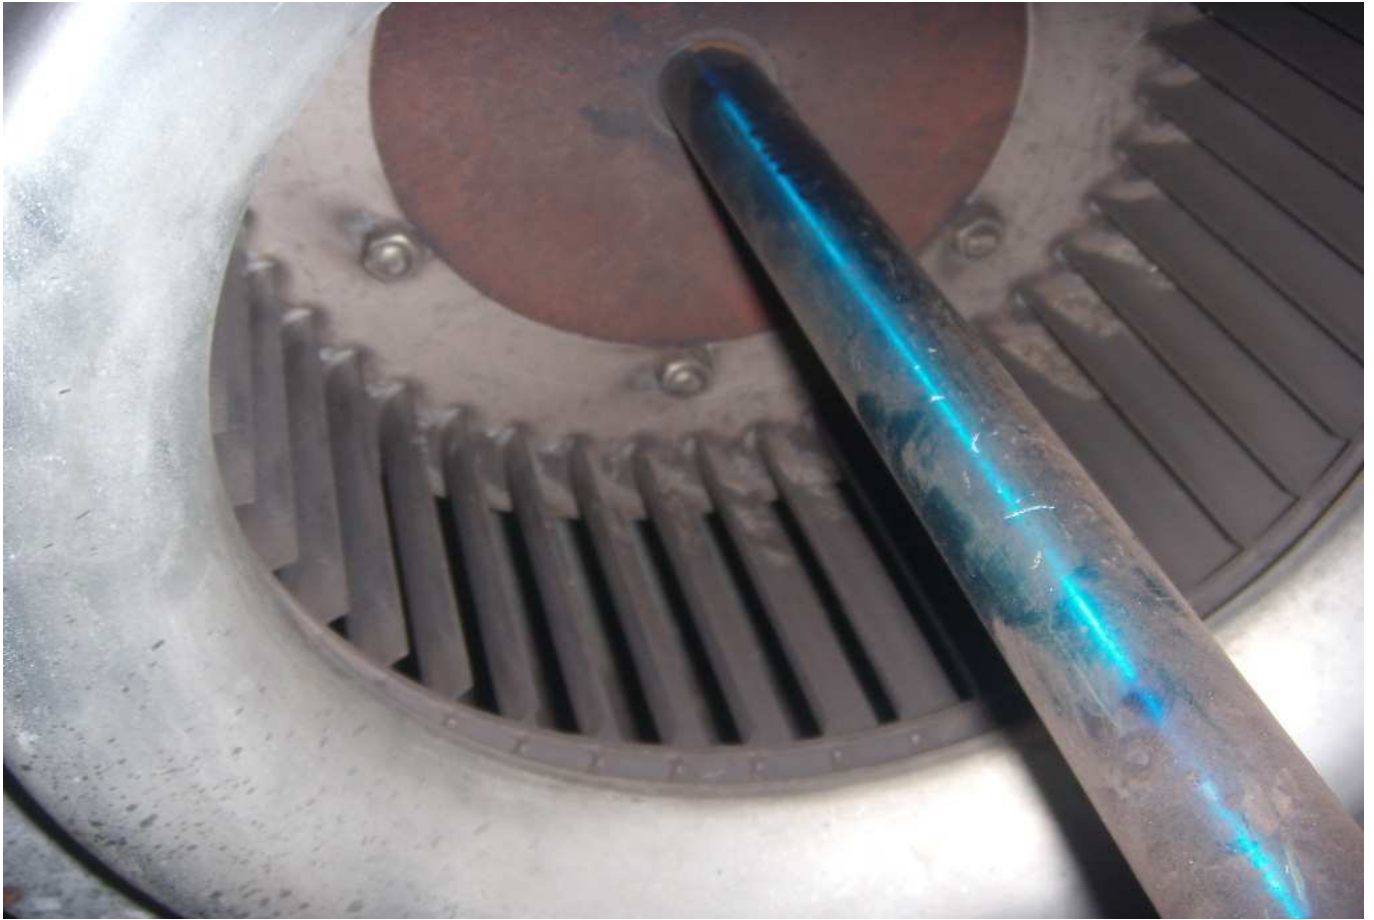
- Puhaltimessa on kuiva laakeriääni. *Puhaltimen laakerit tulee uusia seuraavan huollon yhteydessä.*
- Puhallin on hieman pölyinen ja nokinen (kuva 4). *Puhallin tulee puhdistaa / pestä seuraavan huollon yhteydessä.*

KUVA 4. Yleiskuva tuloilmapuhaltimesta.

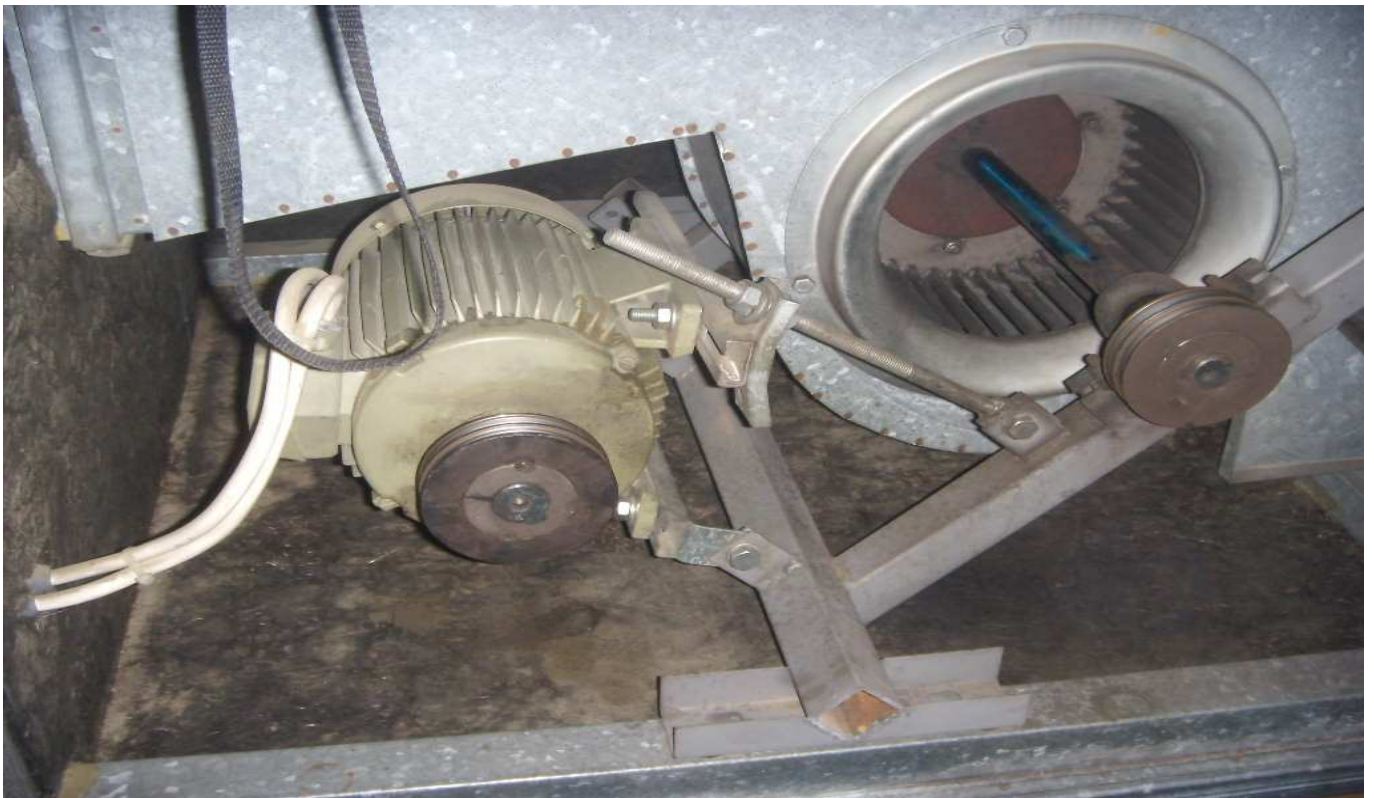
- Tuloilmakoneen kammiot ovat osin eristetty mineraalivillalla, joka on paikoin rikki. *Kanavien liikkuaessa paineen voimasta huoneilmaan saattaa päästä mineraalivillakuituja (kuva 5). Koneen villapinnat tulee suojata suodatinkankaalla ja pellittää, jotta villakuitujen mahdollinen pääsy huoneilmaan saadaan estettyä. Vaihtoehtoisesti nykyiset pinnat tulee puhdistaa ja käsitellä suoja-aineella.*

KUVA 5. Tuloilmakoneen kammiot on eristetty mineraalivillalla, joka on paikoin rikki.

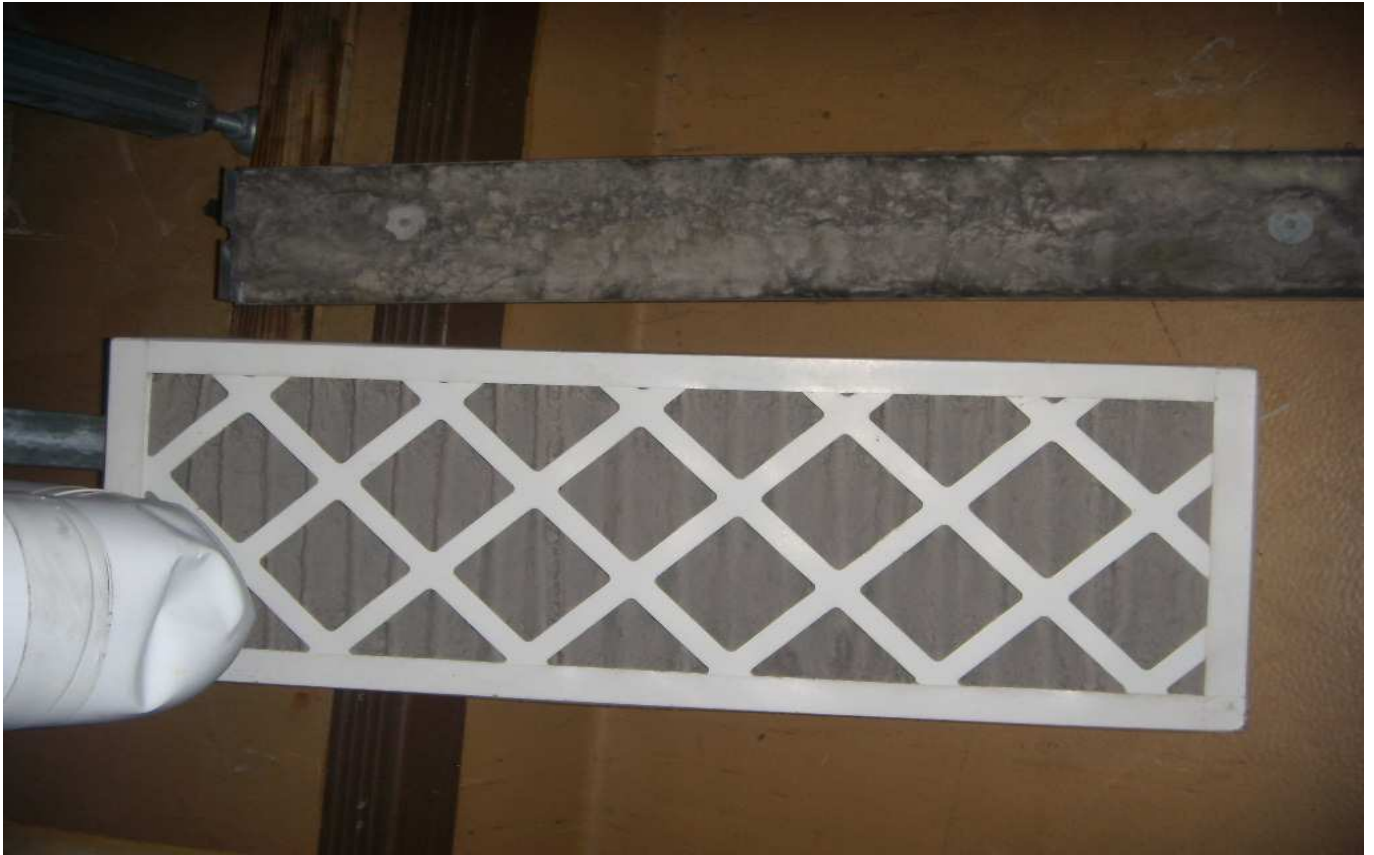
- Luukkujen tiivisteet ovat pääosin huonossa kunnossa. *Luukkujen tiivisteitä tulee uusia seuraavan huollon yhteydessä.*
- Suodattimet ovat pölyiset (kuva 6). *Suodattimet tulee uusia huoltosuunnitelman mukaisesti.*
- Suodatinkehikossa ei ole tiivisteitä (kuva 7). *Kehikkoon tulee asentaa tiivisteet suodattimien vaihdon yhteydessä.*
- LTO- patteri on pölyinen (kuva 8) ja patterin yli on n. 250 Pa paine-ero. *LTO- patteri tulee puhdistaa / pestä seuraavan huollon yhteydessä.*
- Puhallin on pölyinen ja nokinen (kuva 9). *Puhallin tulee puhdistaa / pestä seuraavan huollon yhteydessä.*
- Poistoilmakoneen äänenvaimennuskammiot on eristetty mineraalivillalla, jonka päällä on reikäpelti. *Koneen villapinnat tulee suojata suodatinkankaalla ja pellittää. Vaihtoehtoisesti nykyiset pinnat tulee puhdistaa ja käsitellä suoja-aineella.*

KUVA 6. Yleiskuva poistoilmasuodattimesta.

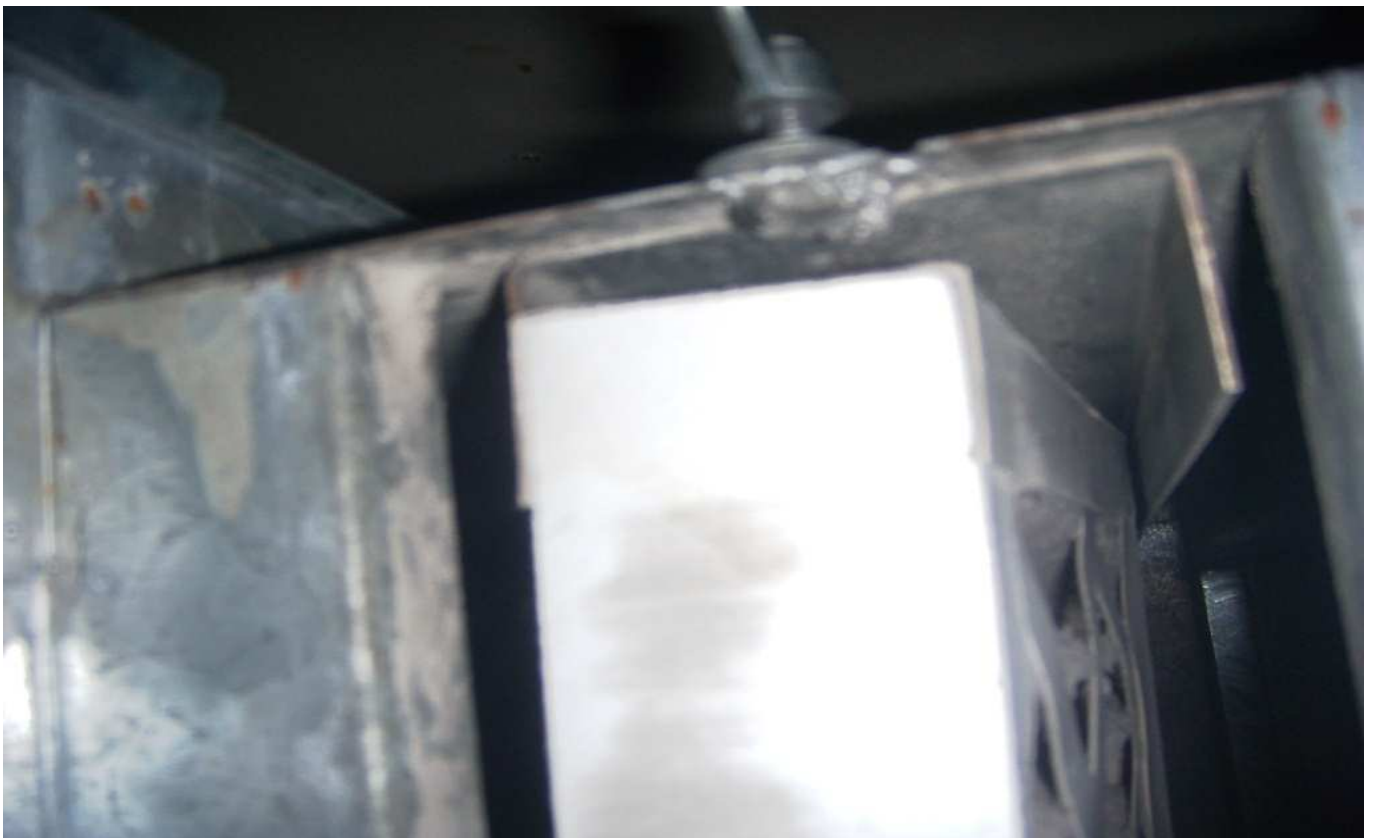
KUVA 7. Yleiskuva suodatinkehikosta PK 2.

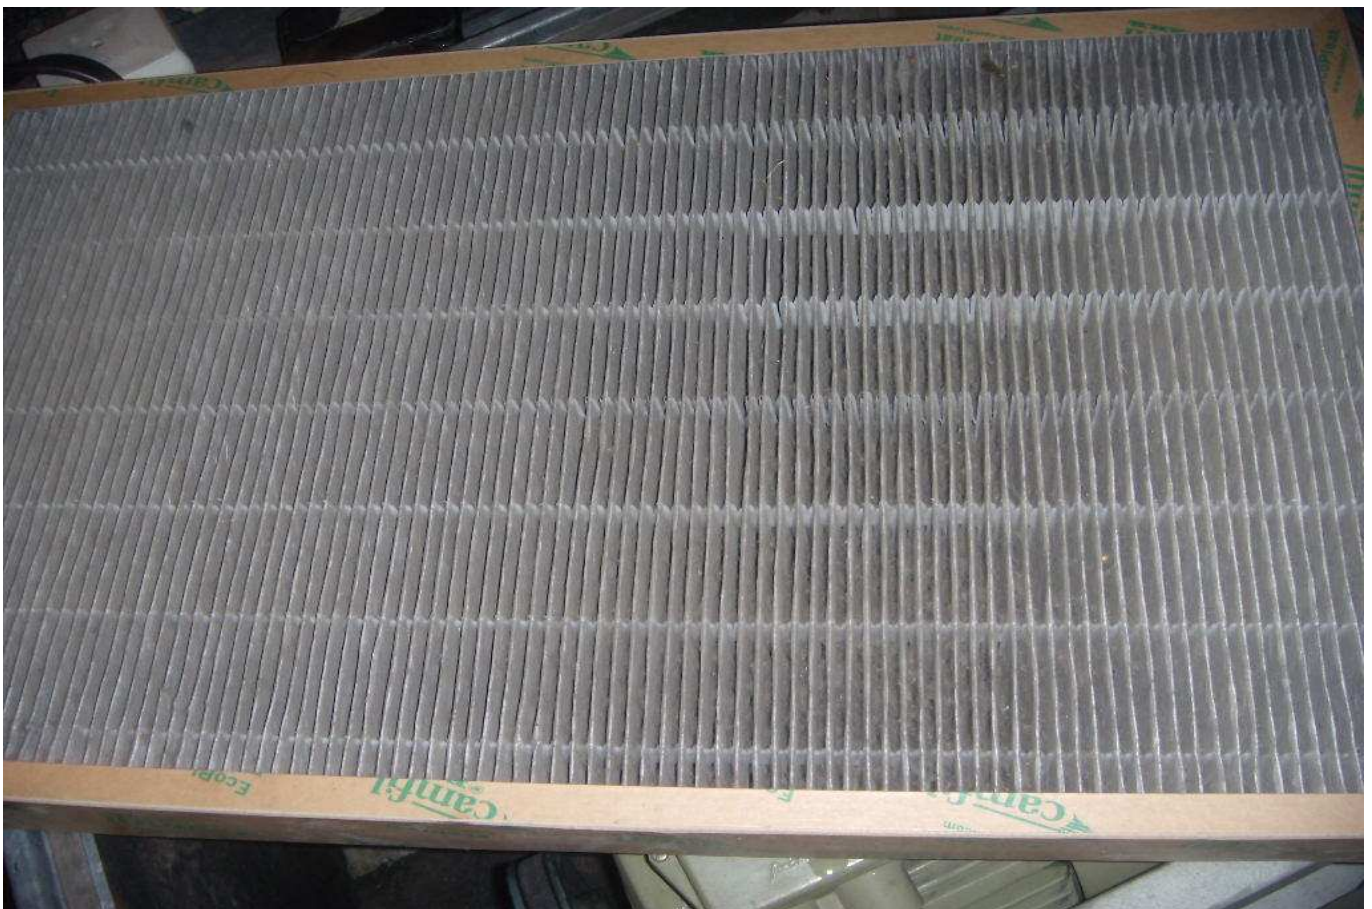
- Suodattimet ovat hieman pölyiset (kuva 10). *Suodattimet tulee uusia huoltosuunnitelman mukaisesti.*
- Suodatinkehikossa ei ole tiivisteitä (kuva 11). *Kehikkoon tulee asentaa tiivisteet suodattimien vaihdon yhteydessä.*
- Moottorin ja puhaltimen urapyörät ovat kuluneet. *Urapyörät tulee uusia seuraavan huollon yhteydessä.*
- Puhallin on pölyinen / nokinen (kuva 12). *Puhallin tulee puhdistaa / pestä seuraavan huollon yhteydessä.*
- Tuloilmakoneen kammiot ovat osin eristetty mineraalivillalla, joka on paikoin rikki. *Kanavien liikkuesssa paineen voimasta huoneilmaan saattaa päästä mineraalivillakuituja (kuva 13). Koneen villapinnat tulee suojata suodatinkankaalla ja pellittää, jotta villakuitujen mahdollinen pääsy huoneilmaan saadaan estettyä. Vaihtoehtoisesti nykyiset pinnat tulee puhdistaa ja käsitellä suoja-aineella.*

KUVA 10. Yleiskuva tuloilmasuodattimesta TK 1.

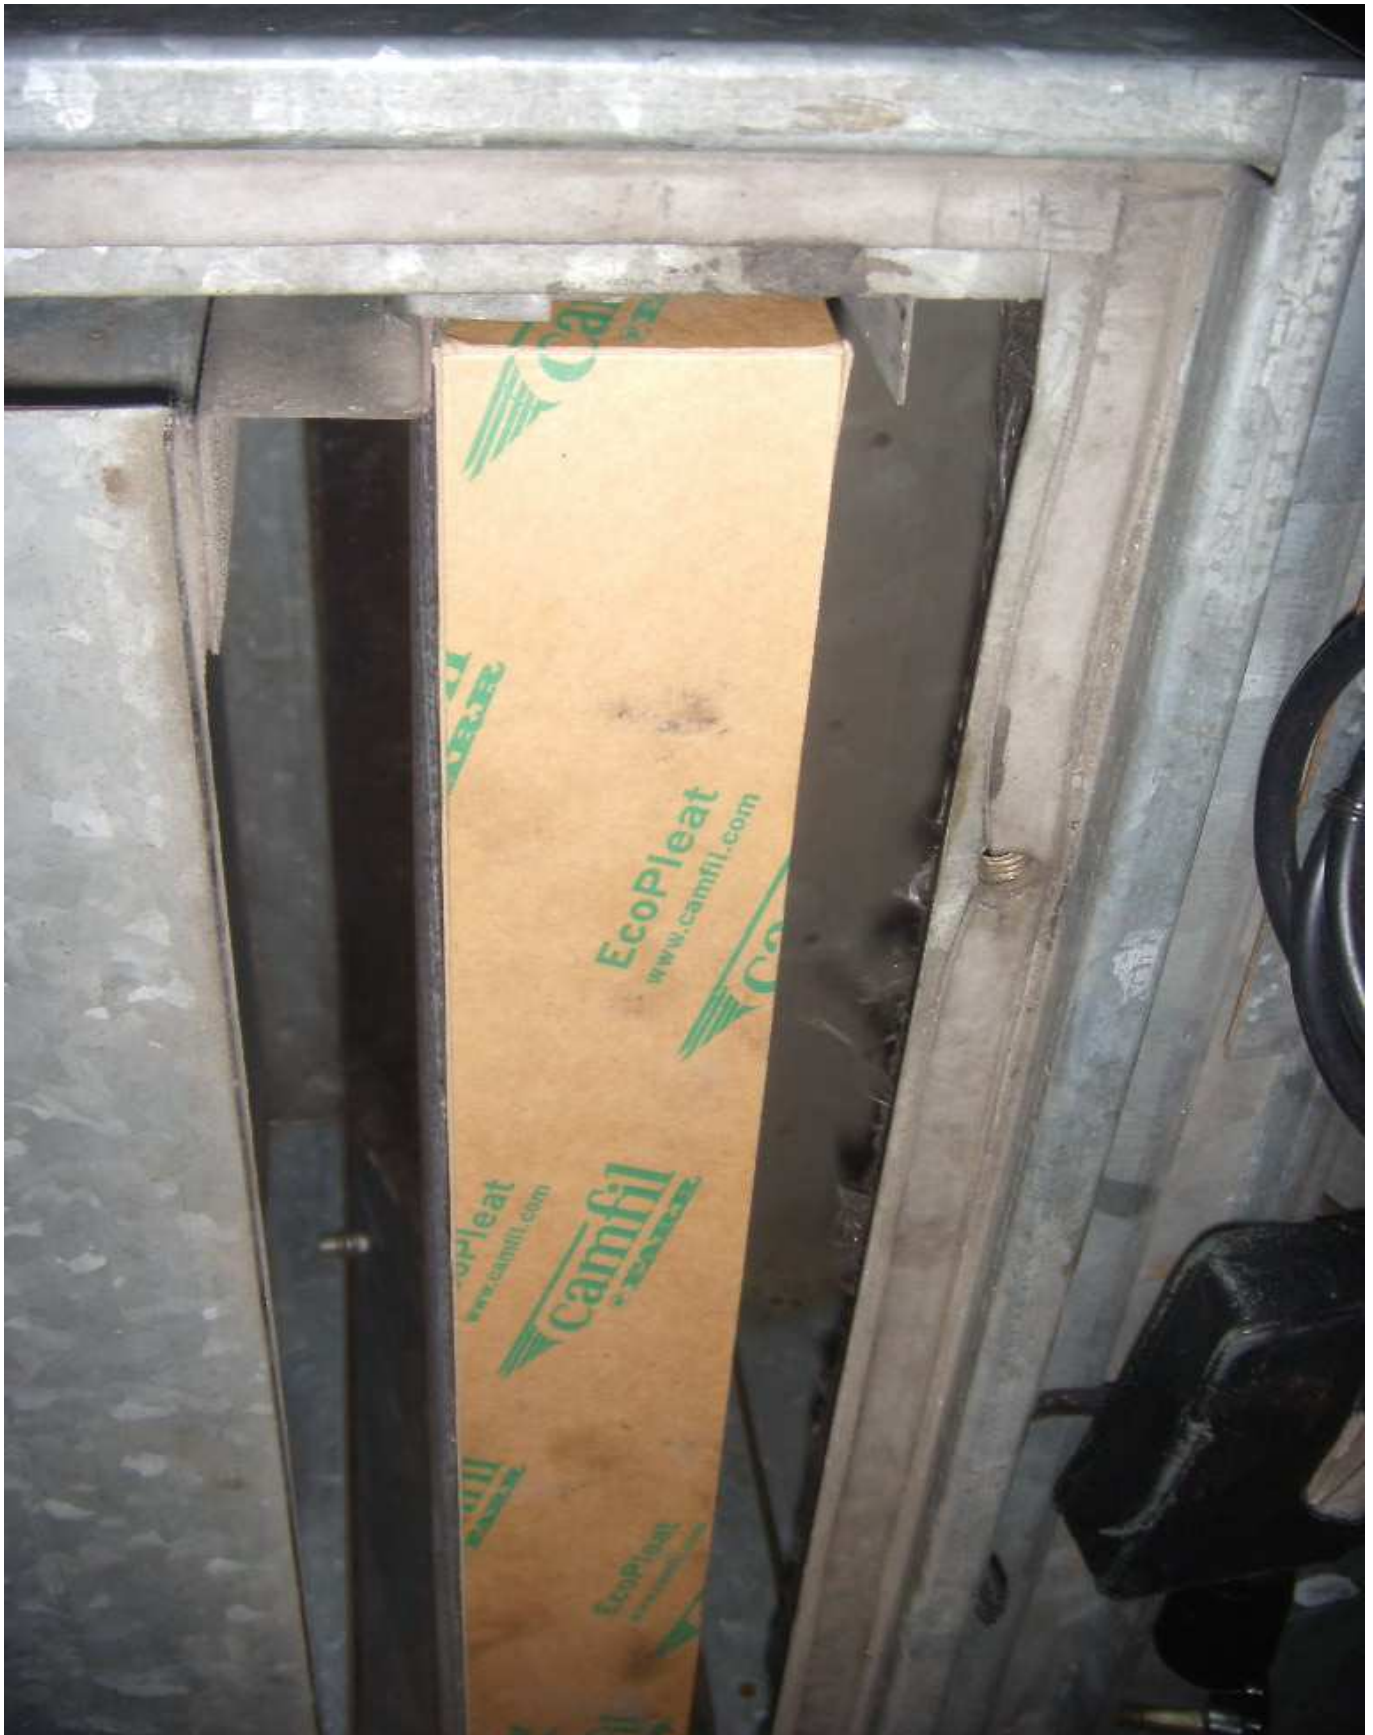
KUVA 11. Yleiskuva suodatinkehikosta TK 1.

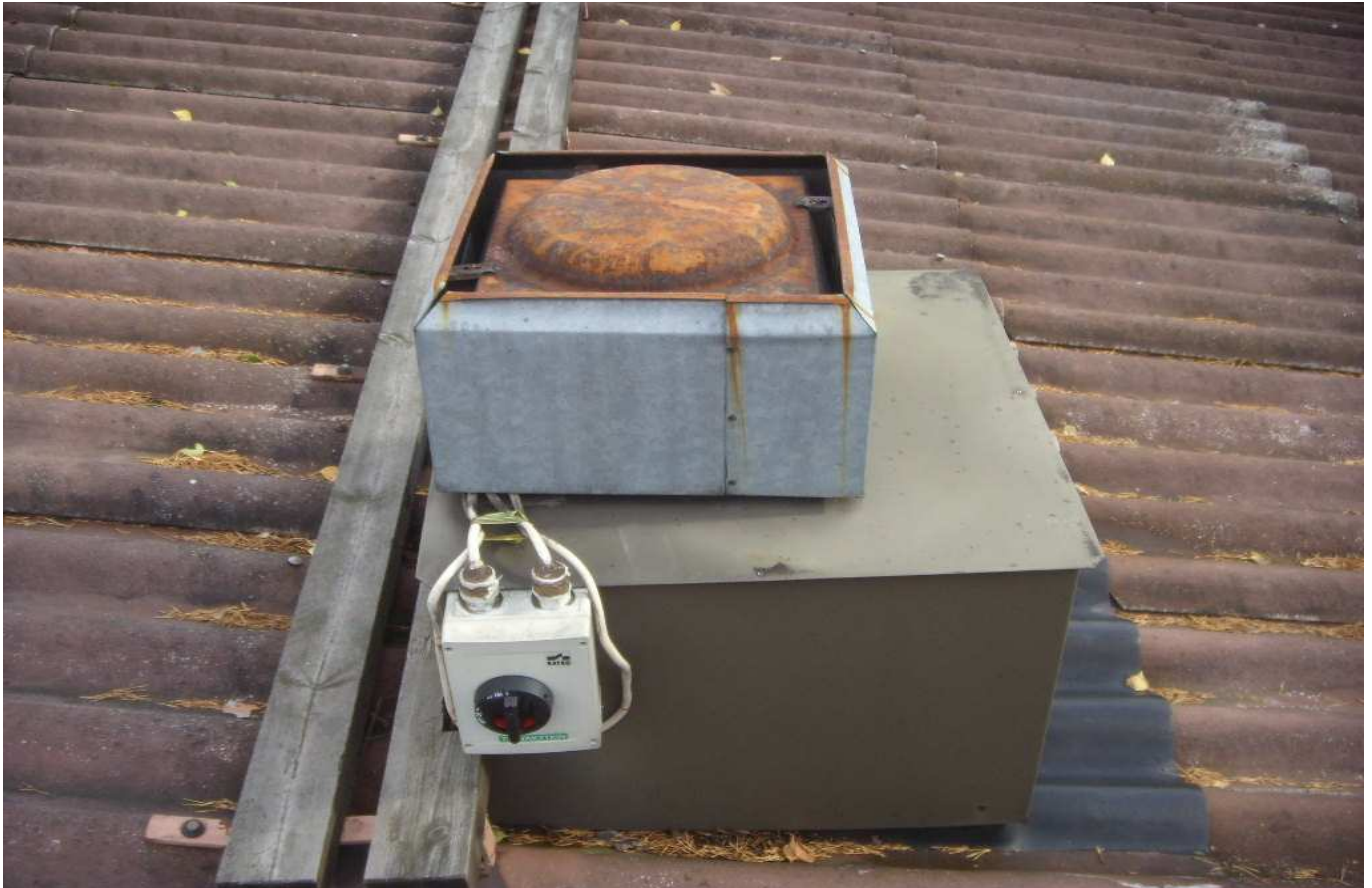
KUVA 14. Yleiskuva vesikatolla olevasta poistoilmapuhaltimesta.

Päiväkodin vesikatolla on huippuimureita (kuva 14). Huippuimurit ovat pääosin alkuperäisiä laitteita, joiden turvakytkimet ovat osin rikki ja osasta puuttuu turvakytkin kokonaan (kuva 15). Huippuimurit tulisi tarkastaa ja korjata niissä havaitut puutteet ensitilassa. Huippuimurit tulee tarkastaa ja huoltaa säännöllisesti. Samassa yhteydessä koneiden ohjaukset tulee tarkastaa.

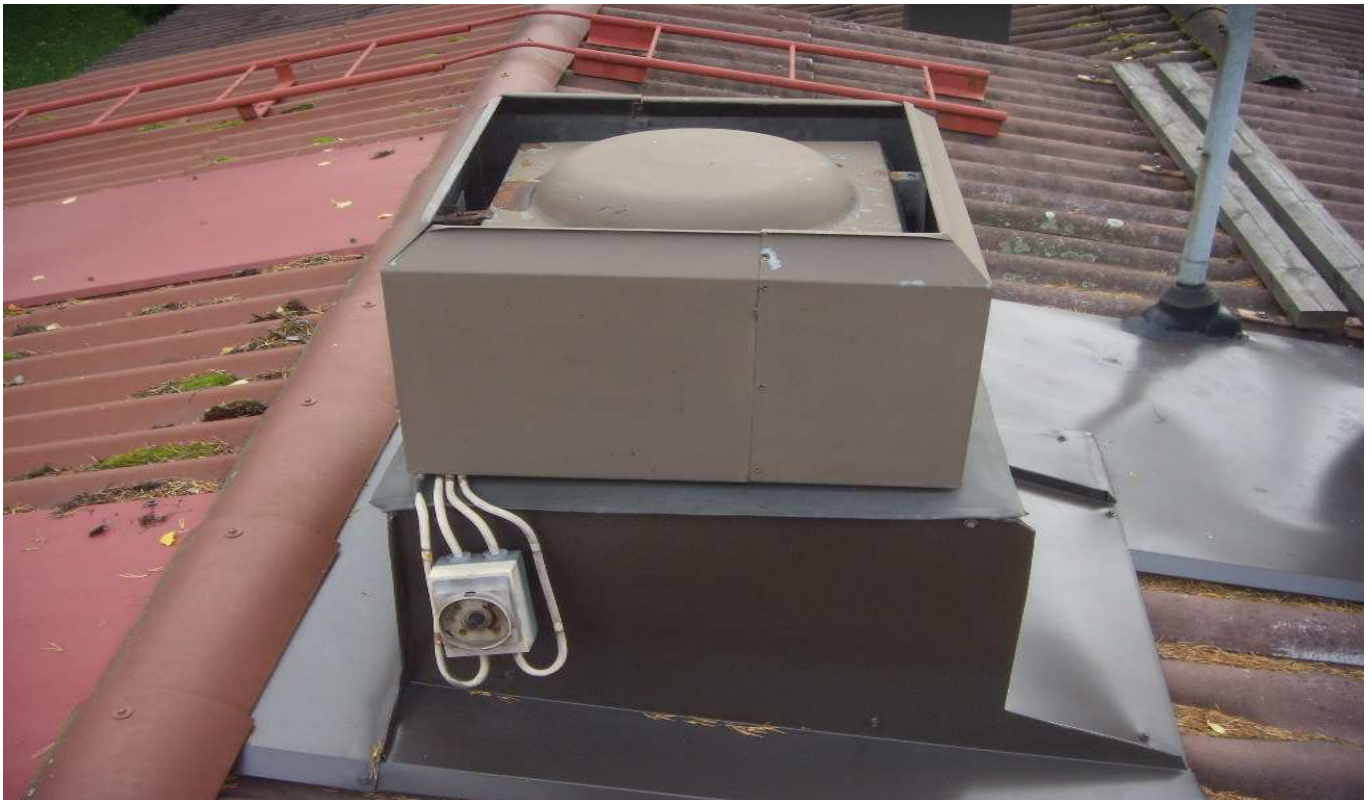
KUVA 15. Yleiskuva huippuimurin rikkinäisestä turvakytkimestä.

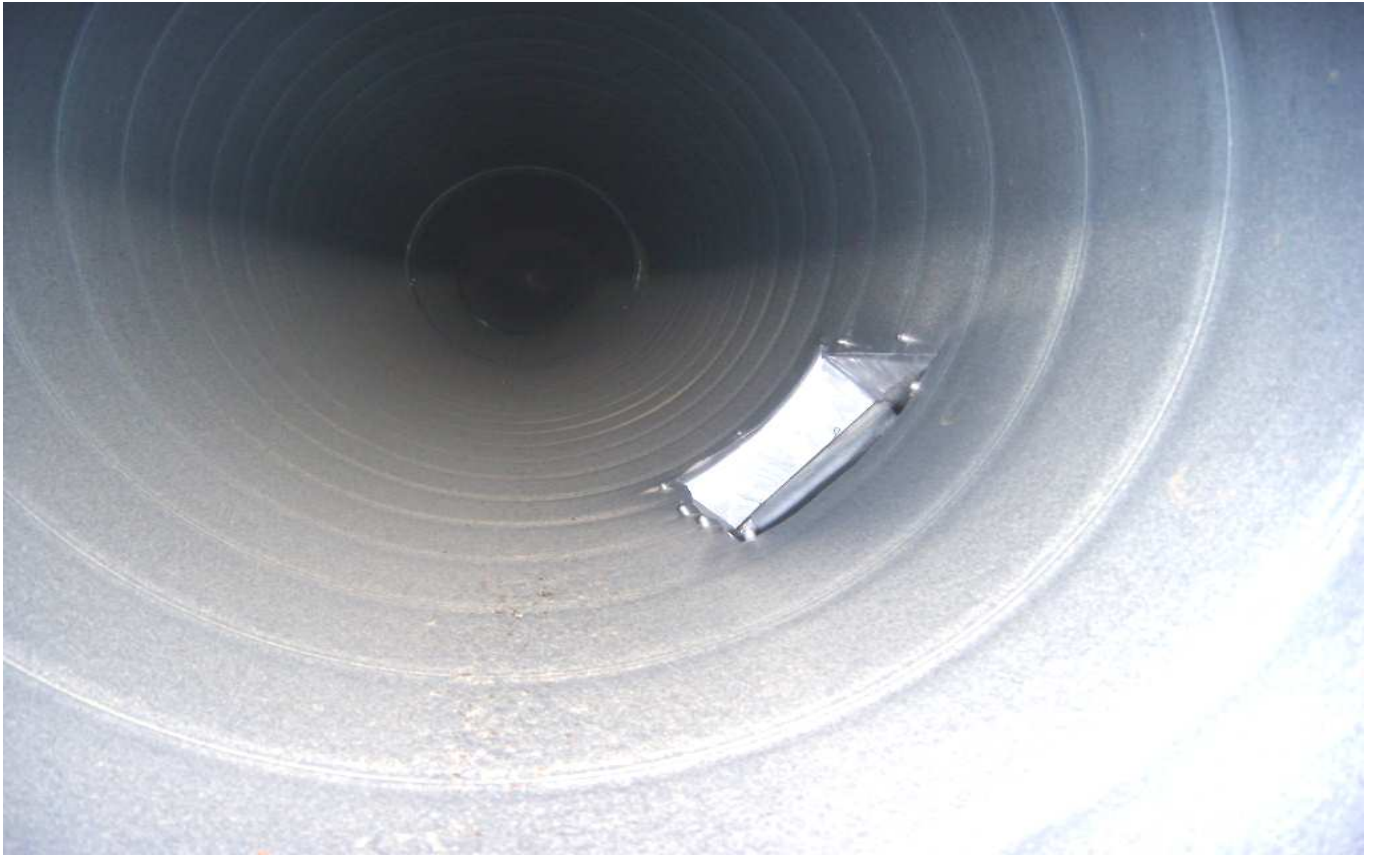
Tulo- ja poistoilmakanavat on rakennettu terälevykanavista (kierresaumaputkea ja kanttikanaavaa). Päiväkodin tulo- ja poistoilmakanavat ovat pääosin rakenteellisesti kunnossa. Havaintojen perusteella tutkimusalueen tarkastetut tuloilmakanavat ovat pölyiset (kuva 16). Tarkastetut poistoilmakanavat ovat myös pölyiset (kuva 17 ja kuva 18). Päiväkodin tulo- ja poistoilmakanavat on syytä nuohota tuloilmakoneiden korjauksen jälkeen.

KUVA 16. Yleiskuva tuloilmakanavasta.

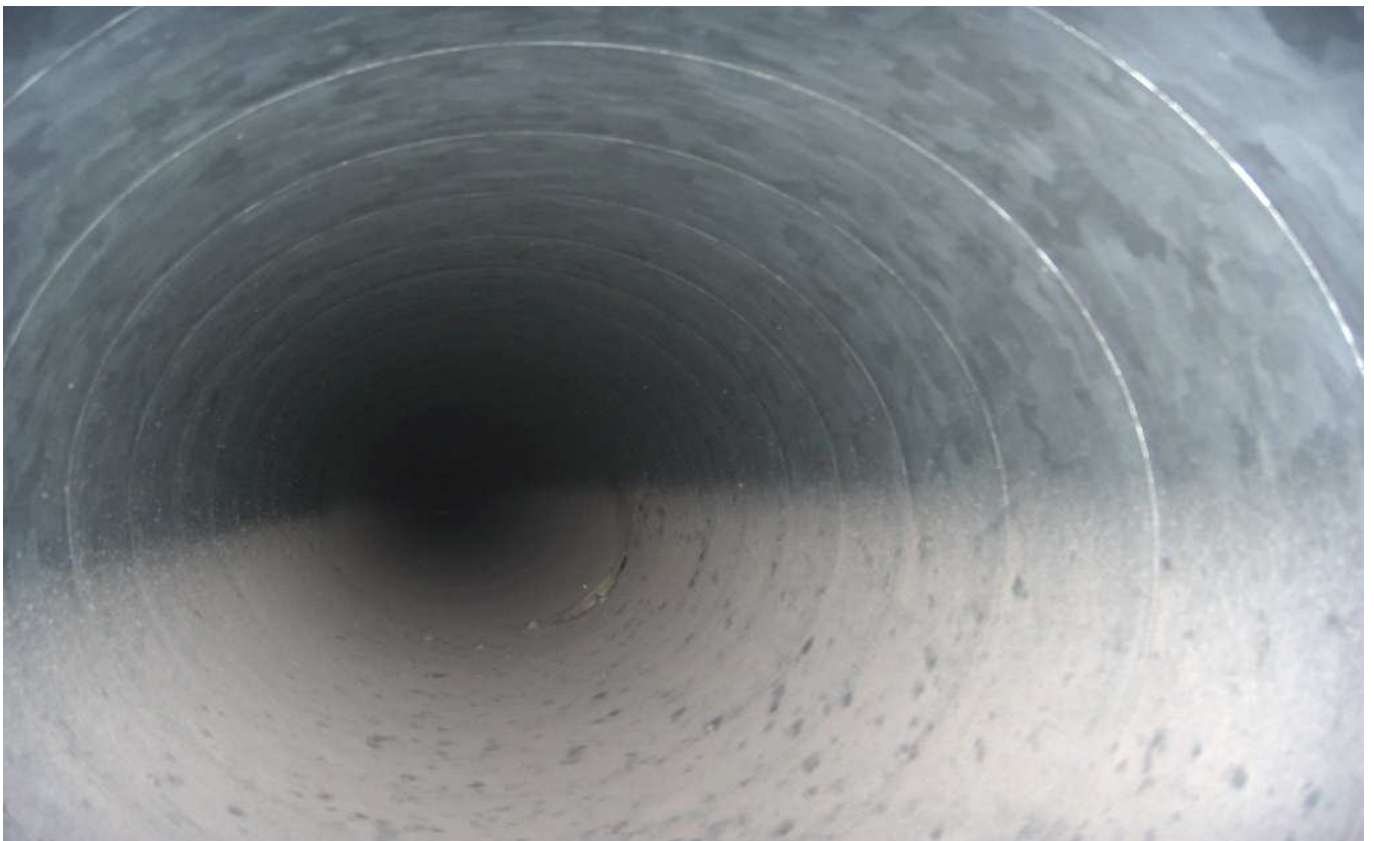
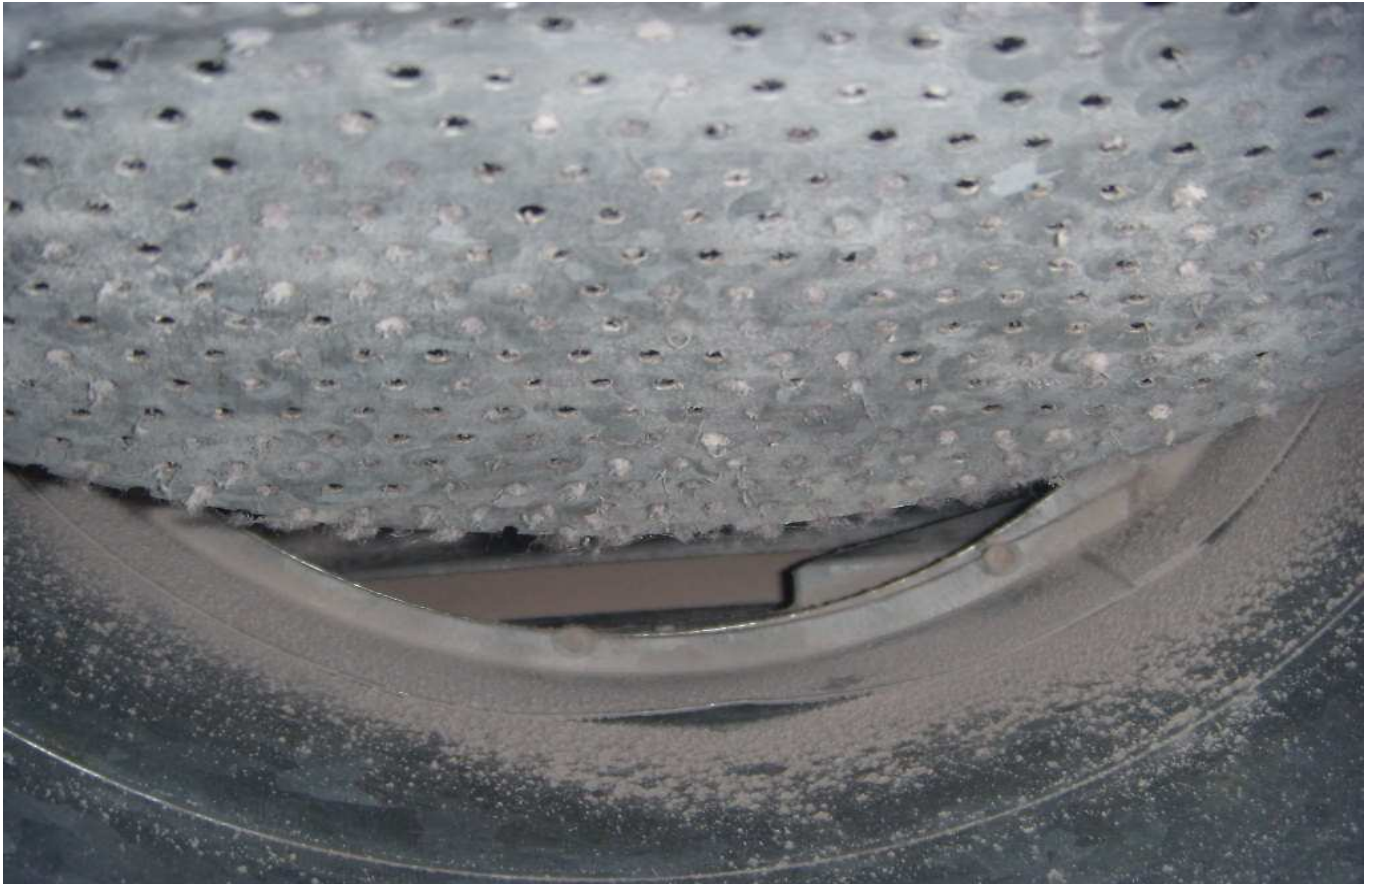
KUVA 17. Yleiskuva poistoilmakanavasta.

KUVA 18. Yleiskuva poistoilmakanavasta.

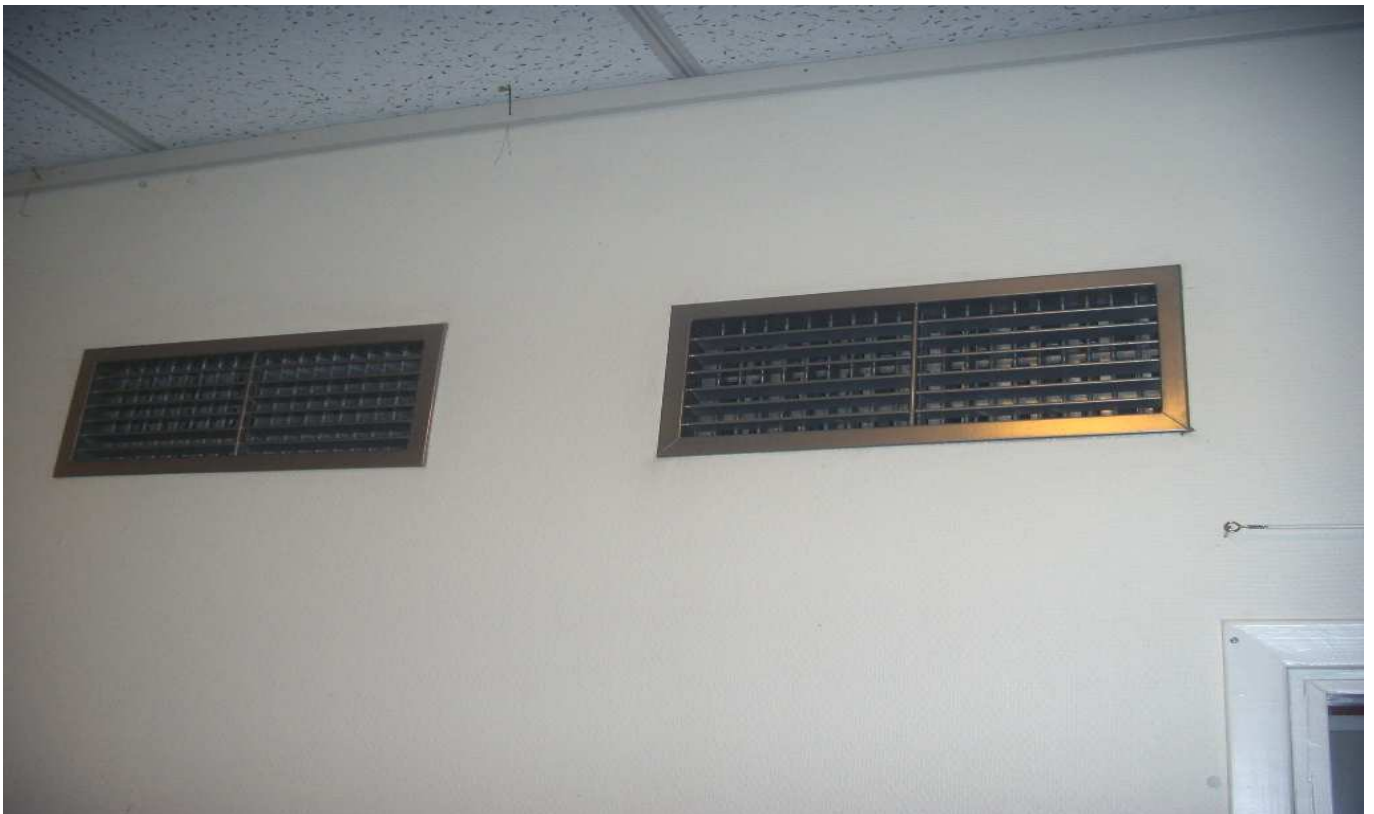
Tuloilmaelimet ovat huonetiloissa ns. ritiläsäleikköjä ja seinähajottajia, joilla on mahdollista muokata heittokuvioita (kuva 19). Pääte-elimet ovat hieman pölyiset, mutta täysin toimivia nykyjärjestelmässä. Tuloilmaelimien heittokuviot selvitetiin savukokein (kts liitteenä olevasta piirustuksesta). Mittauksissa havaittiin, että ilman liikkuvuus on huoneissa osin tyydyttävää / välttävää tasoa. Heittokuviot ovat osin kapeita ja lyhyitä, eivätkä huuhtelee koko huonetilaa. Heittokuviot tulee säätää nuohousten yhteydessä.

KUVA 19. Yleiskuva tuloilman päätte-elimistä.
