SISÄILMATUTKIMUS

KOY ASEMATIE 8

RAPORTTI
21.7.2006

- Tilaaaja:** Hakunilan Huolto Oy
Juha Kankaanpää
Kannuskuja 2
01200 VANTAA
- Kohde:** KOY Asematie 8
01300 VANTAA
- Tutkimus:** Sisäilmatutkimus. Lisäksi selvitettiin teollisten mineraalivillakuitujen esiintyminen tasopinnoilla ja tuloilmakanavassa.
- Yleistä:** Tutkimus suoritettiin 7.6.2006.
Tutkimuksen suorittivat Mikko Niskanen ja Vesa Nordström HB Sisäilmatutkimus Oy:stä.

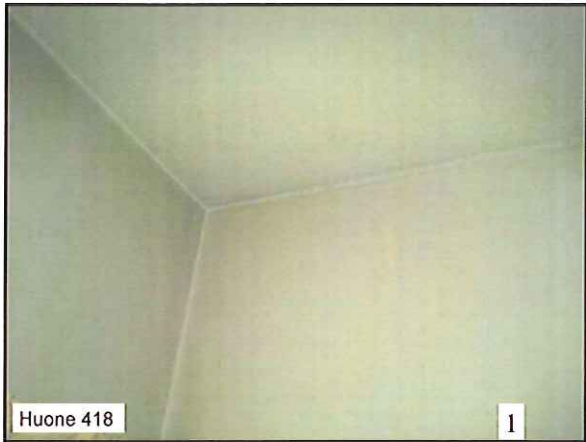
- Päätyseinähuoneissa 418 ja 404 sekä huoneessa 406 ja sen varastossa 407 havaittiin rakenteellisia ilmapuotokohtia seinien rajapinnoissa, kuva 1. Vessoissa oli myös ilmapuotojälkiä, kuvat 2-3.

- Rakenteellisten ilmapuotojen tiivistys elastisella massalla, rakenteesta tuleva ilma ei ole puhdasta, lisäksi ilmapuodot vaikuttavat välillisesti suunniteltuihin tulo- ja poistoilmamääriin.

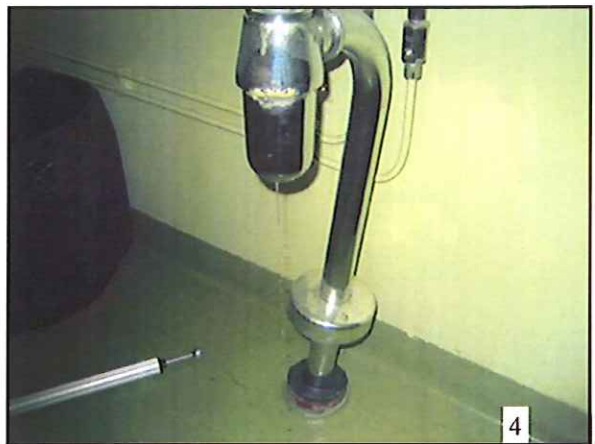
- Miesten vessan pesualtaan poistoputki vuotaa, kuva 4.
- Huoneen 424 kaivon ympäriltä ei todettu poikkeavia kosteuden arvoja, kuva 5.
- Aulan katossa ulkoseinällä (kuva 6) ja tilan 414 katossa (kuva 7) oli vanhoja vauriojälkiä, ei poikkeavia kosteuden arvoja.

- Suosittelemme 4. kerroksen kokoustilan (429-430) sisäilman mikrobipitoisuuksien tutkimista STM: n Asumisterveysohjeen mukaisin menetelmin.
- Kolmannen ja neljännen kerroksen miesten vessojen pesualtaan poistoputkien kunnostus.

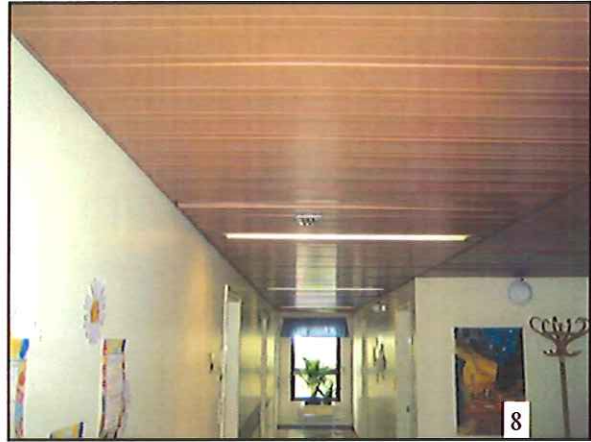
- Käytävän peltisen alakaton päällä oli ns. pussitetut villaeristeet, kuva 8.
- Unikkotien puoleisessa päätyportaikossa havaittiin kohonneita kosteuden arvoja ikkunan alareunassa, kuva 9. Ikkunapuitteet olivat vääntyneet. Portaikon ovesta oli ilmavirtaus käytävälle, kuva 10.

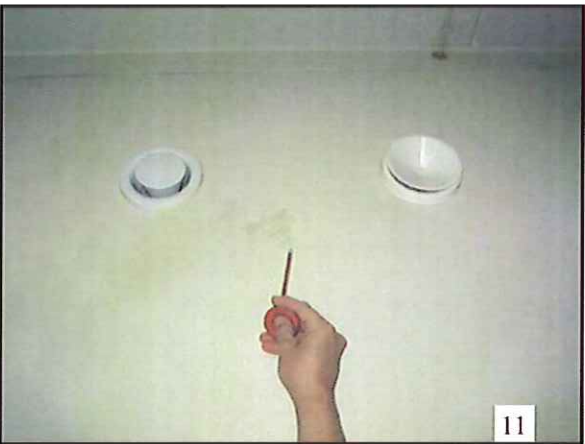
- Monessa huoneessa tulon pääte-elin oli asennettu siten, että tuloilma suuntautui kohti poistoa, kuva 11. Ilmanvaihtuvuutta heikentävä vaikutus.
- Tilat 429 ja 430 oli yhdistetty kokoustilaksi. Henkilökunnan mukaan tilassa ei happi riitä, esiintyy silmien kirvelyä ja on usein tunkkainen haju. Pohjakuvissa tilaan on merkitty 2 poisto- ja 2 tulokanavaa. Tilassa oli 1 tulo- ja 3 poistokanavaa.

- Tuloilmakanavien vääränlaisten pääte-elinten vaihto ja tuloilman suuntaus vastaamaan käyttäjien tarpeita. Ilmamäärien tarkastus ja säätö tarvittaessa.

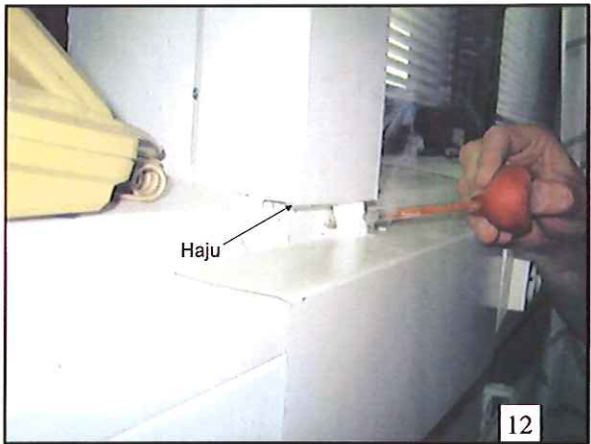
Tilassa aistittiin homeeseen viittaavaa maakellarimaista hajua huoneiden vanhan väliseinän kohdalta ulkoseinän kotelosta, kuva 12.

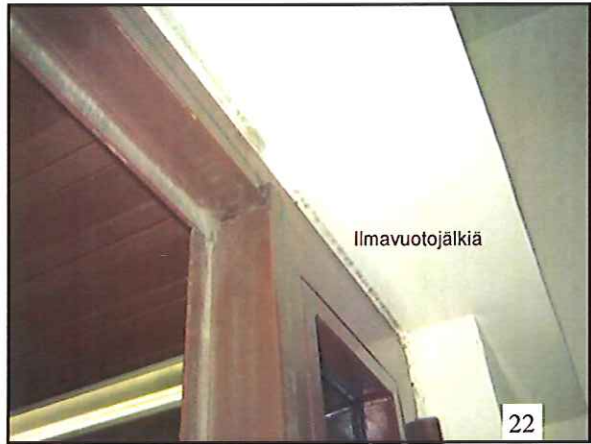
22

- Sisääntuloaula oli ylipaineinen portaikkoon nähden, kuva 22.
- Huoneissa 208 ja 224 tulokanavassa oli poiston pääte-elin, kuva 23. Myös huoneen 209 toisessa tulossa oli poiston pääte-elin.
- Tiloissa oli listoitettut akustiikkalevyt katossa, kuvat 24-25.
- Huoneesta 211 otettiin laskeumapinnalta kuitunäyte, tulokset on esitetty myöhemmin. Huoneessa ei ollut kuitulähteitä.

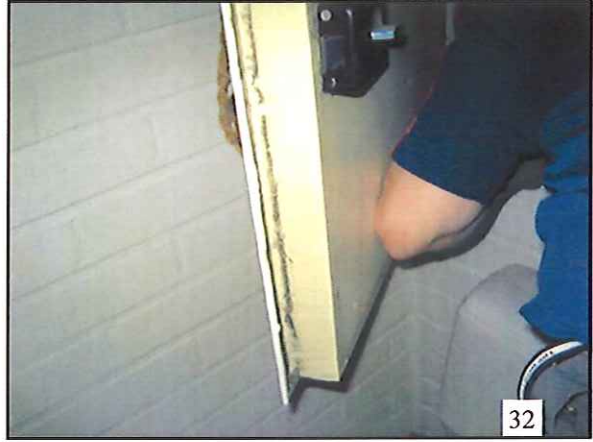
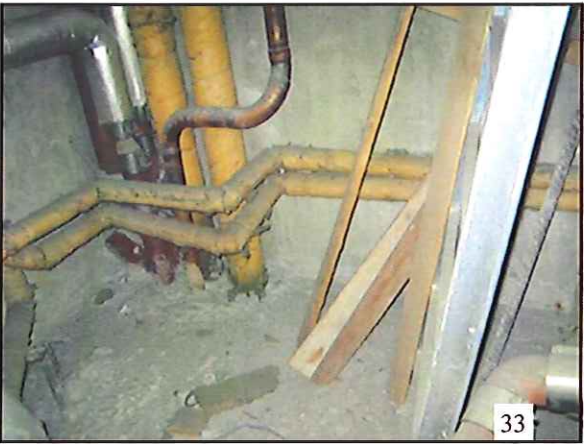
- Makuunin tiloihin ei päästy, kuva 31.
- Kampaamo Talvikin takahuoneessa oli putkikanaalin huoltoluukku. Luukusta puuttui tiiviste ja siitä oli ilmavuotojälkiä sisätiloihin, kuvat 32-33.
- Kotipizzan tiloissa ei havaittu poikkeavaa.
- Apteekin 1. kerroksen tiloissa ei havaittu poikkeavaa.

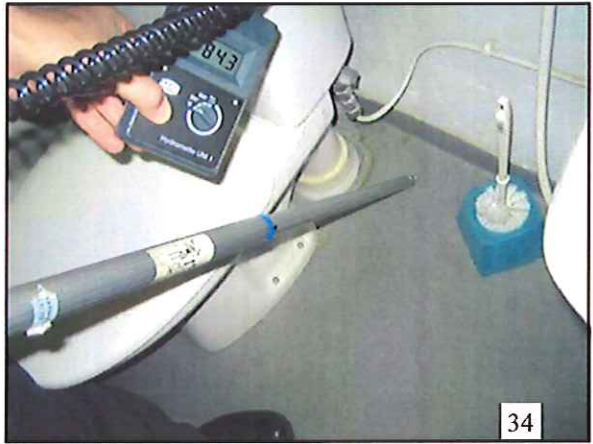
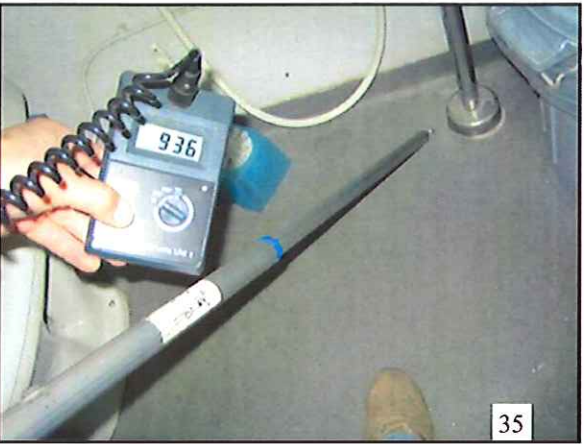
- Vessan istuimen ja pesualtaan alapuolella lattiassa todettiin hieman kohonneita kosteuden arvoja, kuvat 34-35. Ei aiheuta toimenpiteitä, mikäli ei esiinny poikkeavia homeeseen viittaavia hajuja.
- Varaston ja väestönsuojatilojen lattioissa todettiin paikoin kohonneita kosteuden arvoja, kuva 36. Eloperäisten materiaalien säilytystä lattialla tulee välttää.
- Väestönsuojan hätäpoistumistie oli tukittu, kuva 37.

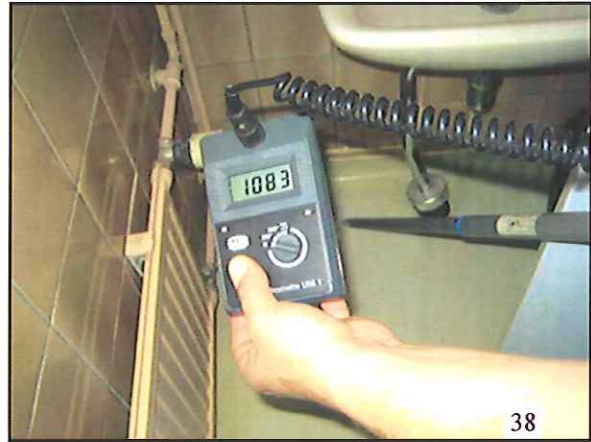
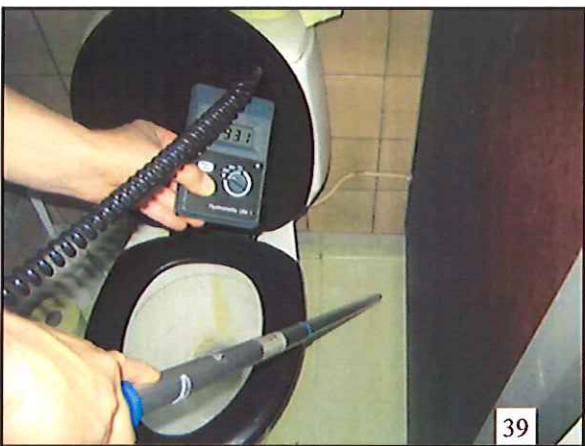
- Eteistilassa ei todettu poikkeavaa. Molempien vessojen takaseinustalla lattiassa todettiin kohonneita kosteuden arvoja, kuvat 38-39. Ei aiheuta toimenpiteitä, mikäli ei esiinny poikkeavia homeeseen viittaavia hajuja.
- Kerhotilan katossa oli listoittamattomia akustiikkalevyjä, osassa levyistä oli vanhoja vesijälkiä.

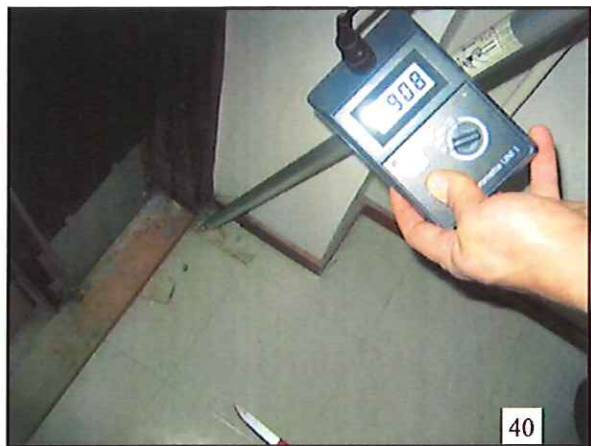
- Vanhan uloskäynnin edustalla lattiassa todettiin hieman kohonneita kosteuden arvoja, kuva 40. Ei aiheuta toimenpiteitä, mikäli ei esiinny poikkeavia homeeseen viittaavia hajuja.
