ASKISTON KOULU

ILMANVAIHTOJÄRJESTELMÄN KUNTOTUTKIMUS

Tutkimuksen ajankohta: vko 38 / 2008
Raportin päiväys: 19.09.2008
Tilaaajan yhteyshenkilö: Vantaan Kaupunki
Mikko Krohn, 040 749 2594

Kuntotutkimuksen suorittajat:
Tekmanni Service Oy

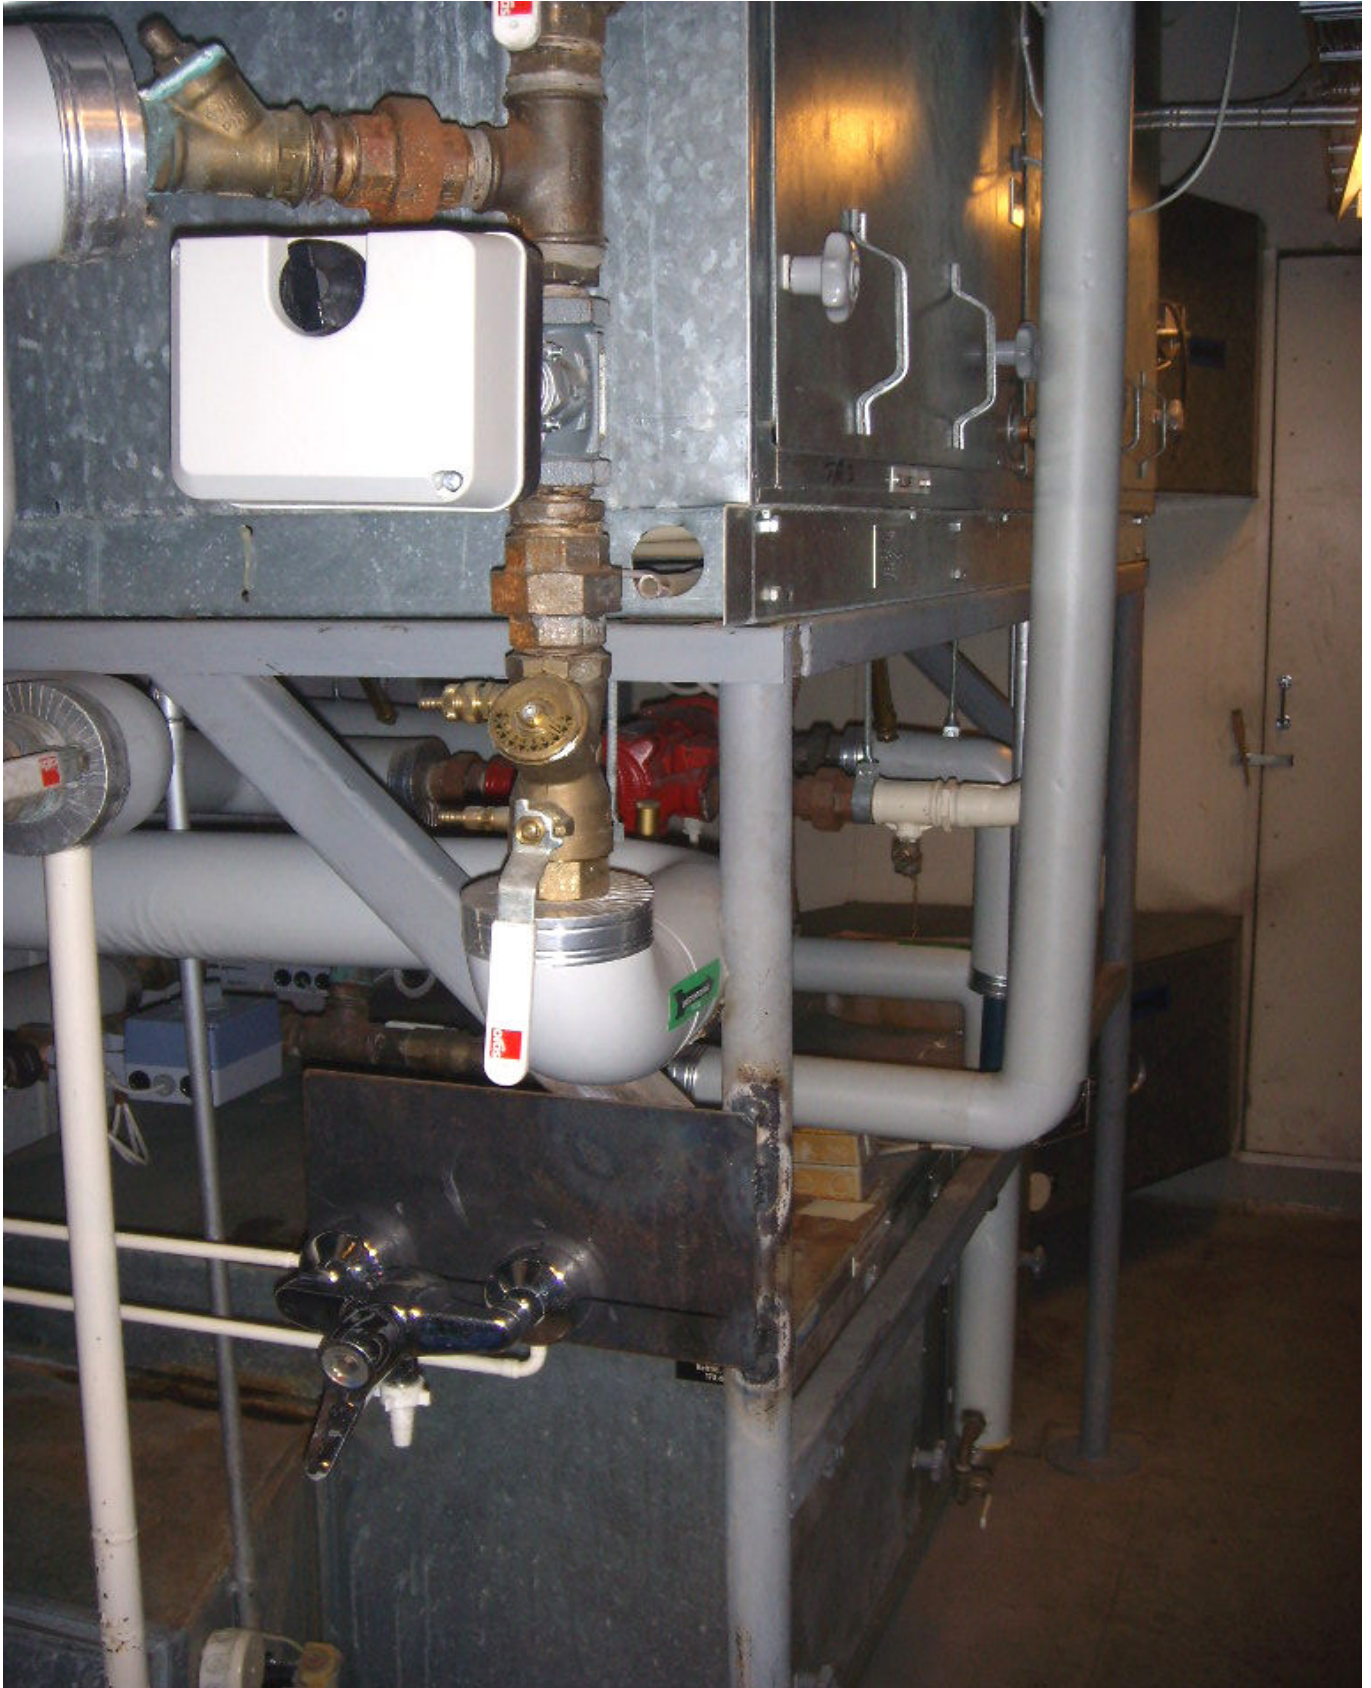
KUVA 1. Yleiskuva IV- konehuoneesta.

Vanhan osan ilmastointikoneet ovat pääosin vanhoja yli 20 vuotta vanhoja Bahcon valmistamia koneita ja ne sijaitsevat vesikatolla olevassa IV- konehuoneessa (kuva 1). Koneet ovat varustettu sulkupellillä, suodatinyksiköllä, LTO- kuutiolla, lämpöpatterilla ja puhallinyksiköllä. Lisäksi tuloilmakoneessa 3TP1 on kiertoilman käyttö mahdollisuus.

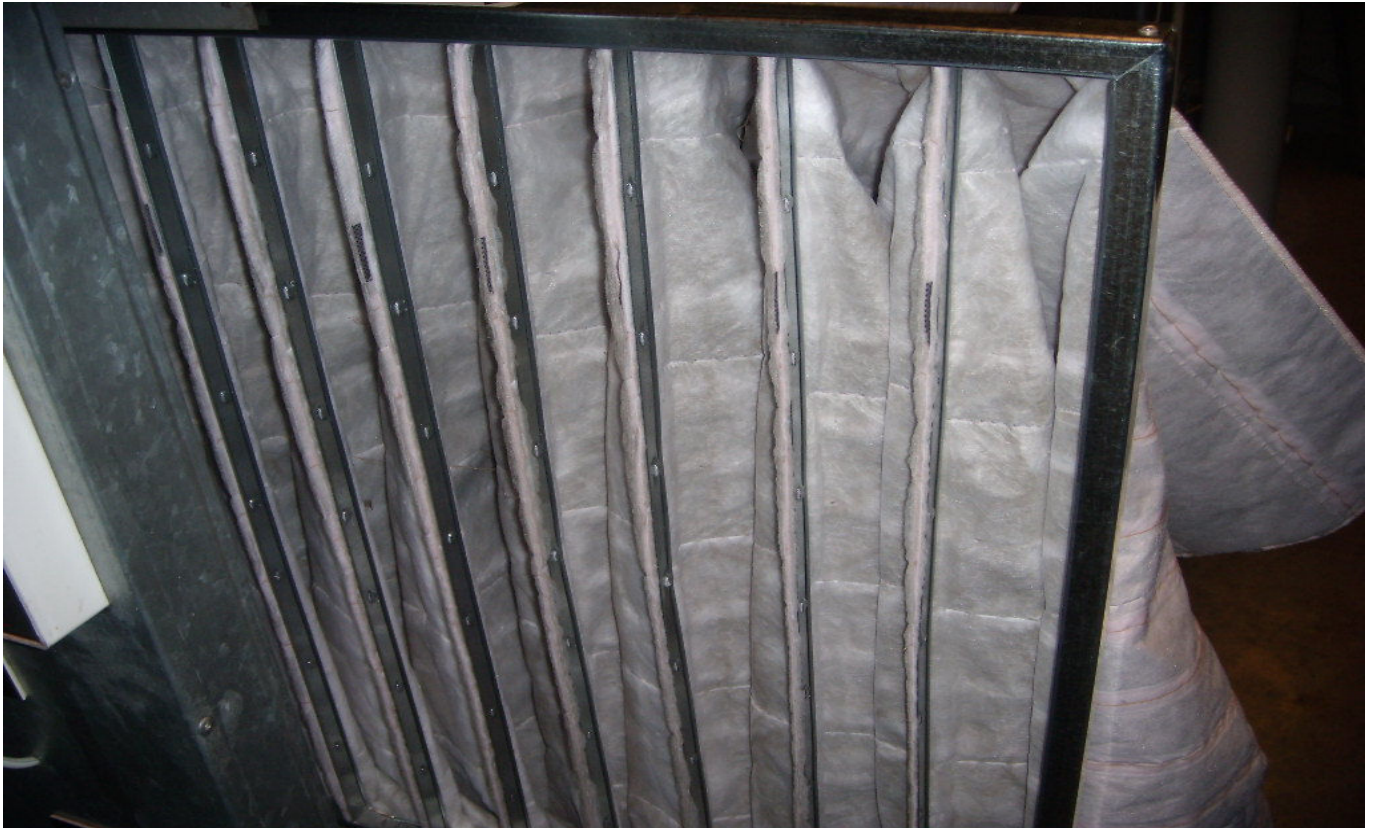
KUVA 2. Yleiskuva tuloilmasuodattimista 1TP1.

- Suodattimet ovat hieman pölyiset (kuva 2). *Suodattimet tulee uusita huoltosuunnitelman mukaisesti.*
- LTO- kuutio on hieman pölyinen. *LTO- kuutio tulee puhdistaa seuraavan huollon yhteydessä.*

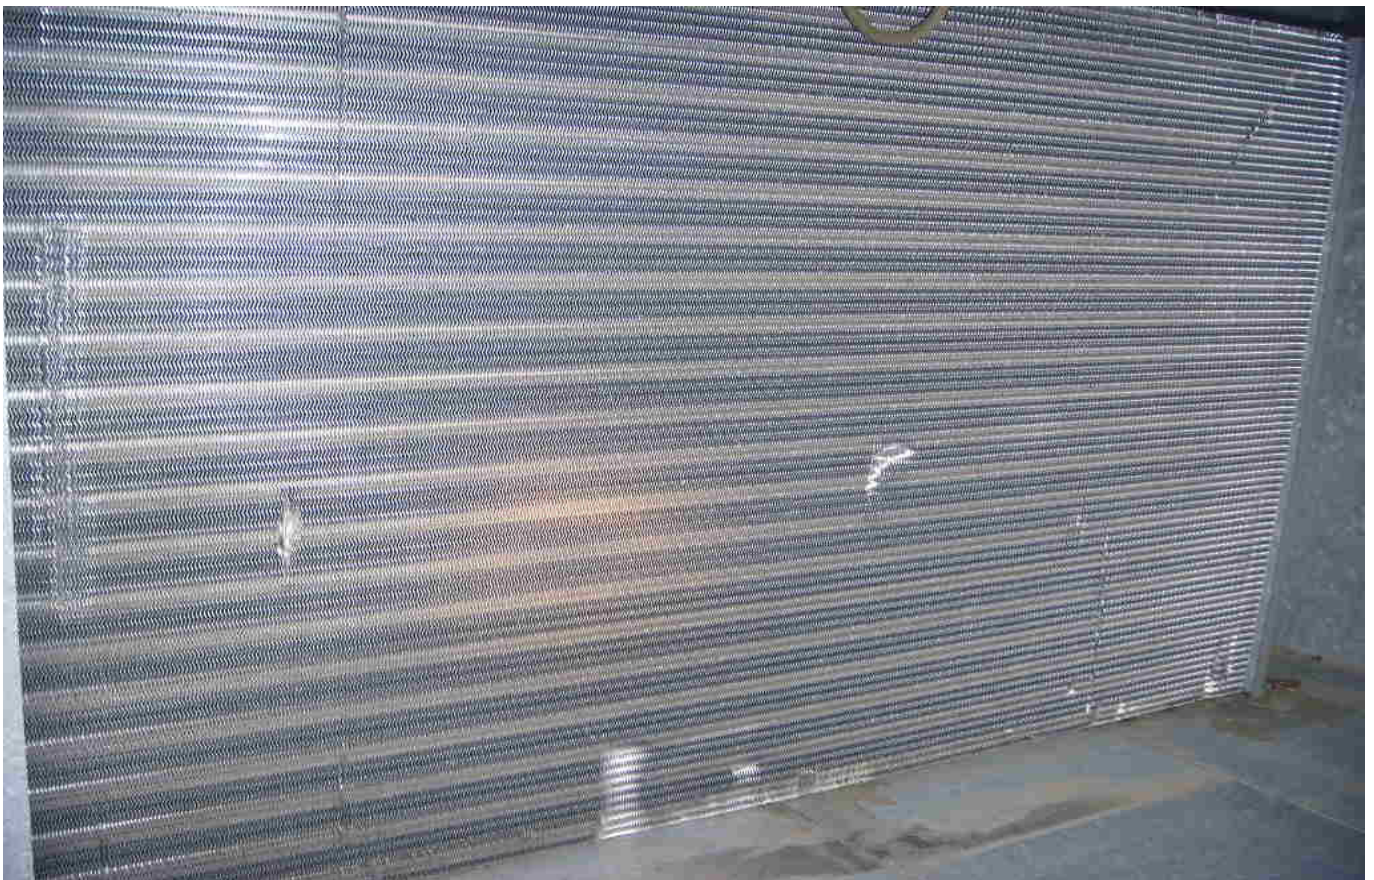
KUVA 3. Yleiskuva lämpöpatterista 1TP1.

- Lämpöpatteri on hieman pölyinen (kuva 3). *Lämpöpatteri tulee puhdistaa seuraavan huollon yhteydessä.*
- Puhallin on hieman pölyinen (kuva 4). *Puhallin tulee puhdistaa / pestä seuraavan huollon yhteydessä.*

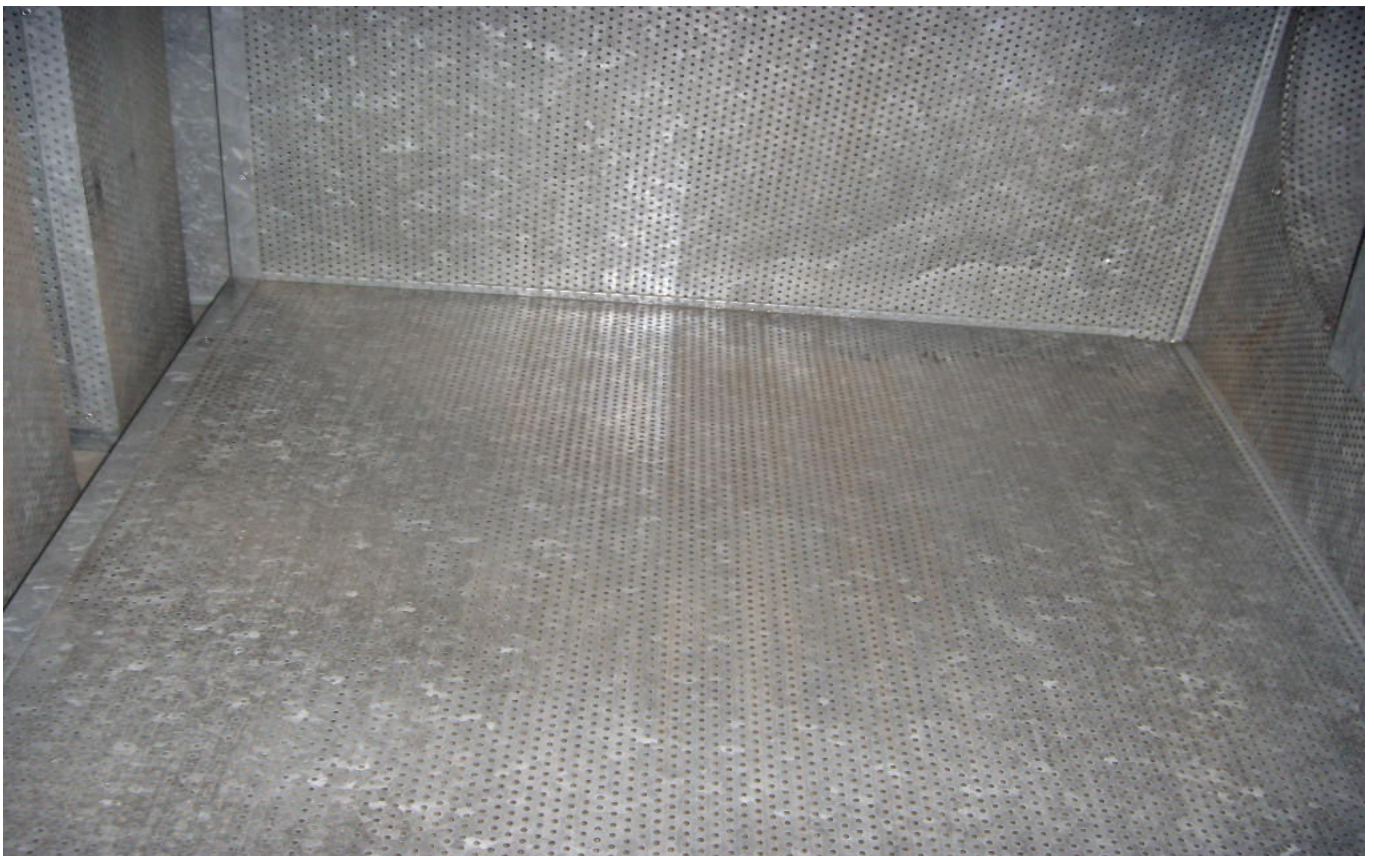
KUVA 5. Yleiskuva tuloilmakoneen kammiosta.

- Tuloilmakoneen äänenvaimentimet ja kammiot ovat eristetty mineraalivillalla, jonka päällä on reikäpelti (kuva 5). *Kanavien liikkuesa paineen voimasta huoneilmaan pääsee mineraalivillakuituja. Koneen villapinnat tulee suojata suodatinkankaalla ja pellittää, jotta villakuitujen mahdollinen pääsy huoneilmaan saadaan estettyä. Vaihtoehtoisesti nykyiset pinnat tulee puhdistaa ja käsitellä suoja-aineella.*

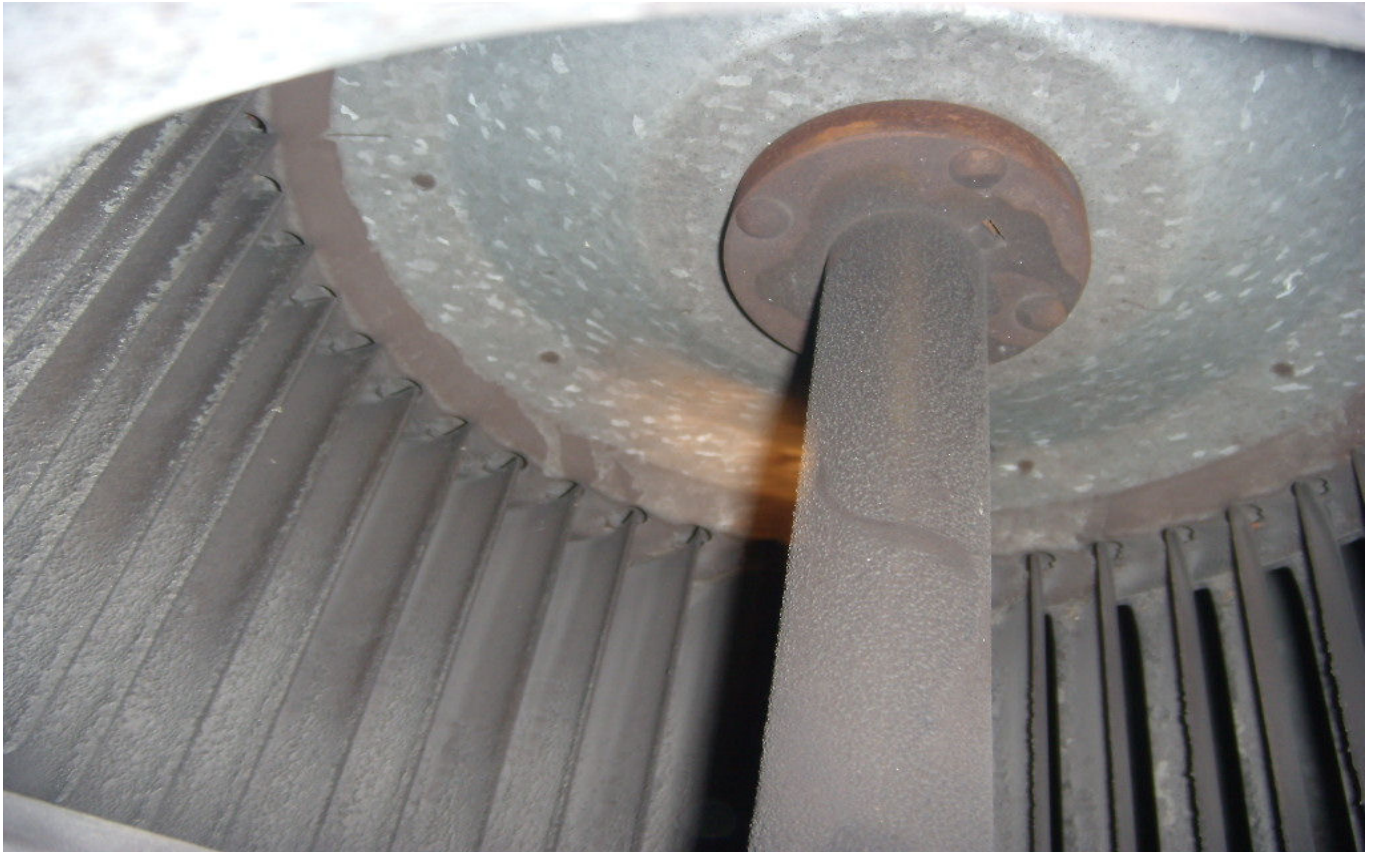
KUVA 6. Yleiskuva poistoilmapuhaltimesta 1PP1.

- Luukkujen tiivisteet ja kiinnitykset ovat heikkokuntoisia ja luukuista tapahtuu hieman ohivirtausta. *Luukkujen kiinnityksiä ja tiivisteitä tulee korjata seuraavan huollon yhteydessä.*
- Puhallin on hieman pölyinen ja nokinen (kuva 6). *Puhallin tulee puhdistaa / pestä seuraavan huollon yhteydessä.*
- Hihnat ovat osin huonossa kunnossa. *Hihnat tulee uusita seuraavan huollon yhteydessä.*
- Kammioissa on hieman kondenssiovesi valumia (kuva 7). *Kammiot tulee puhdistaa seuraavan huollon yhteydessä.*

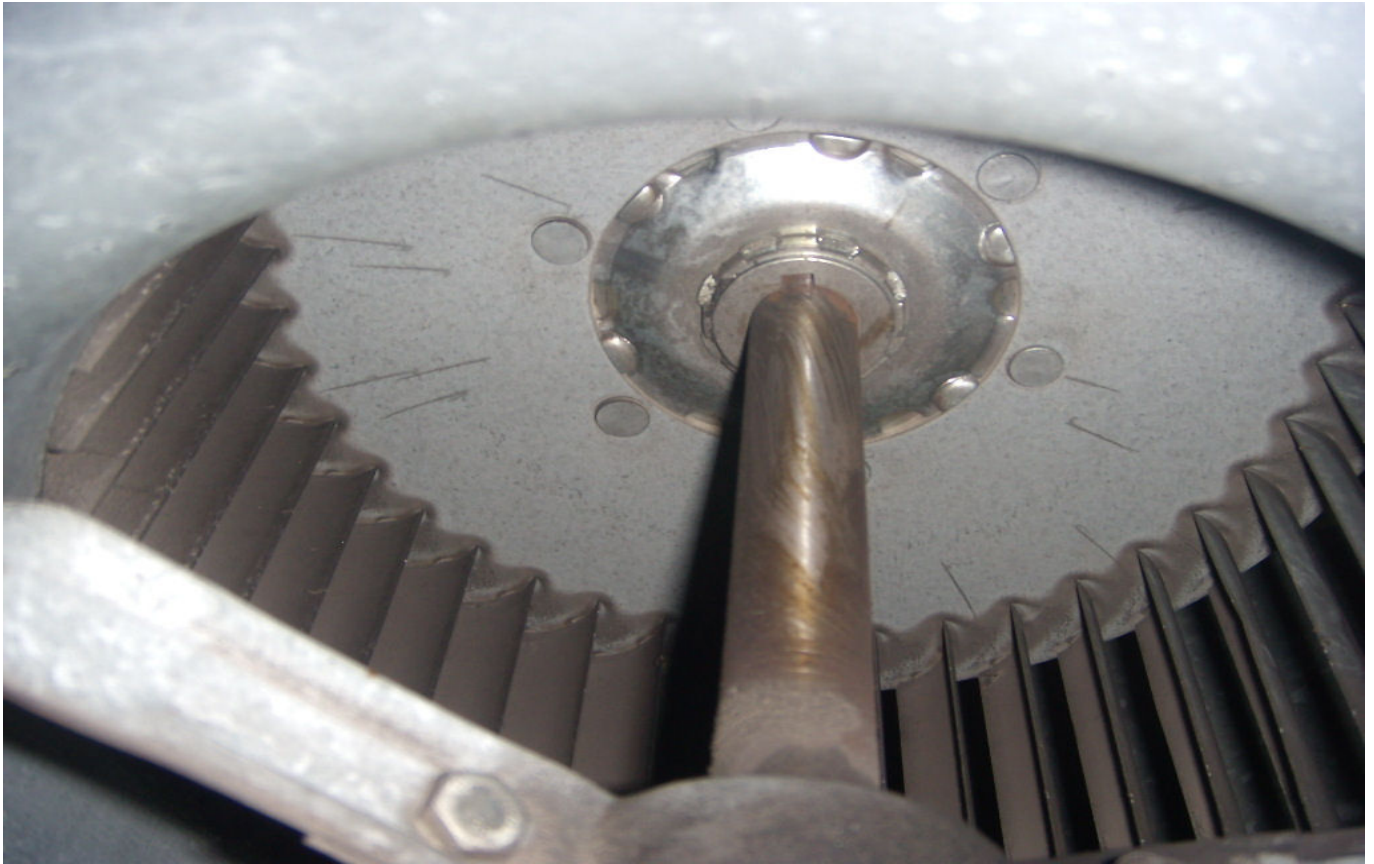
KUVA 8. Yleiskuva tuloilmapuhaltimesta 2TP1.

- Luukkujen tiivisteet ovat osin heikkokuntoisia ja luukuista tapahtuu ohivirtausta. *Luukkujen tiivisteitä tulee uusia seuraavan huollon yhteydessä.*
- Suodatinseinät eivät ole täysin tiiviitä. *Suodatinkehikot tulee tiivistää asianmukaisesti, jotta ohivirtaus saadaan loppumaan seuraavan huollon yhteydessä.*
- Suodattimien paine-eromittareista puuttuu neste. *Paine-eromittarit tulee kunnostaa seuraavan huollon yhteydessä.*
- Lämpöpatterissa on hieman pölyä (kuva 8). *Lämpöpatteri tulee puhdistaa seuraavan huollon yhteydessä.*
- Puhallin on hieman pölyinen (kuva 9). *Puhallin tulee puhdistaa / pestä seuraavan huollon yhteydessä.*

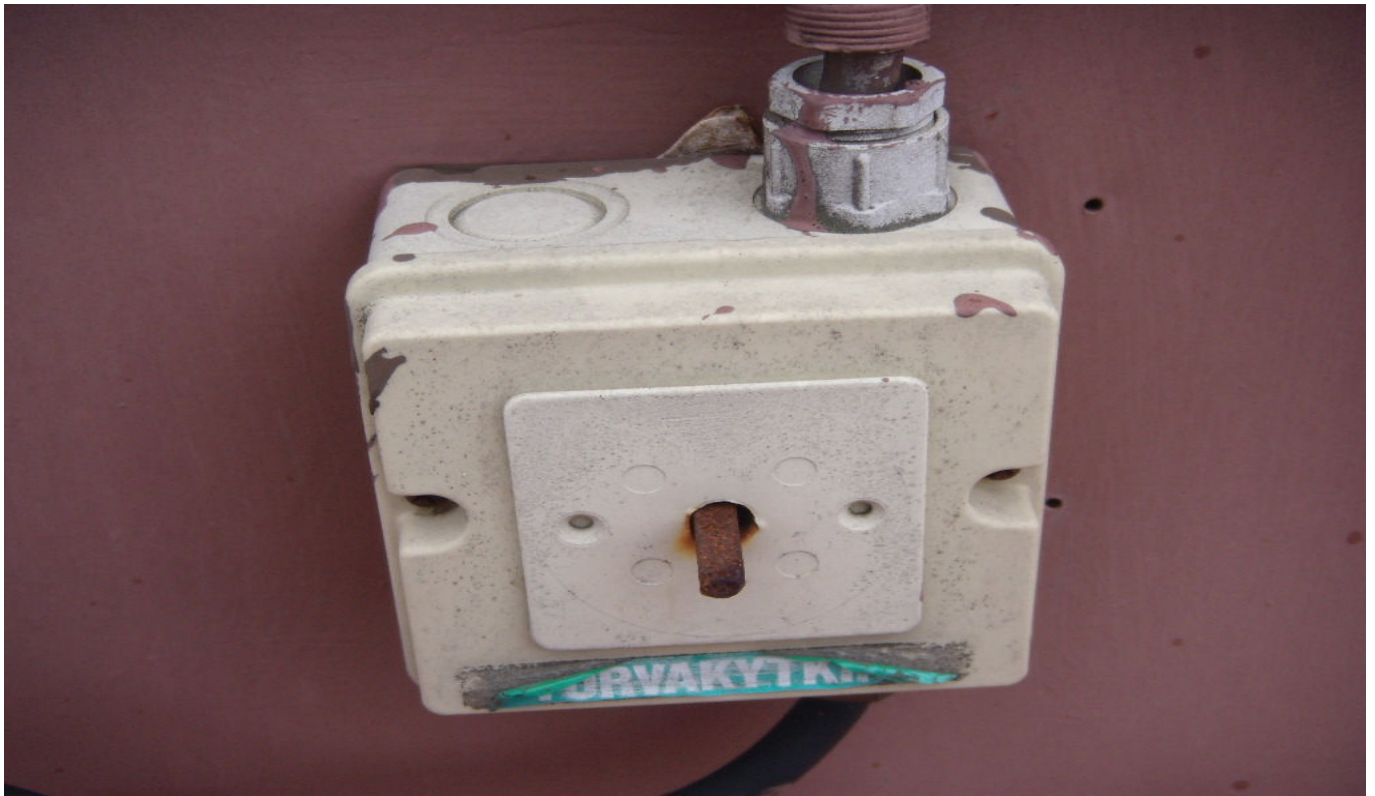
KUVA 10. Yleiskuva huippuimurin 2PP1 turvakytkimestä.

- Huippuimurin turvakytkin on rikki (kuva 10). *Turvakytkin tulee uusia seuraavan huollon yhteydessä.*
- Huippuimuri on hieman pölyinen (kuva 11). *Huippuimuri tulee puhdistaa seuraavan huollon yhteydessä.*

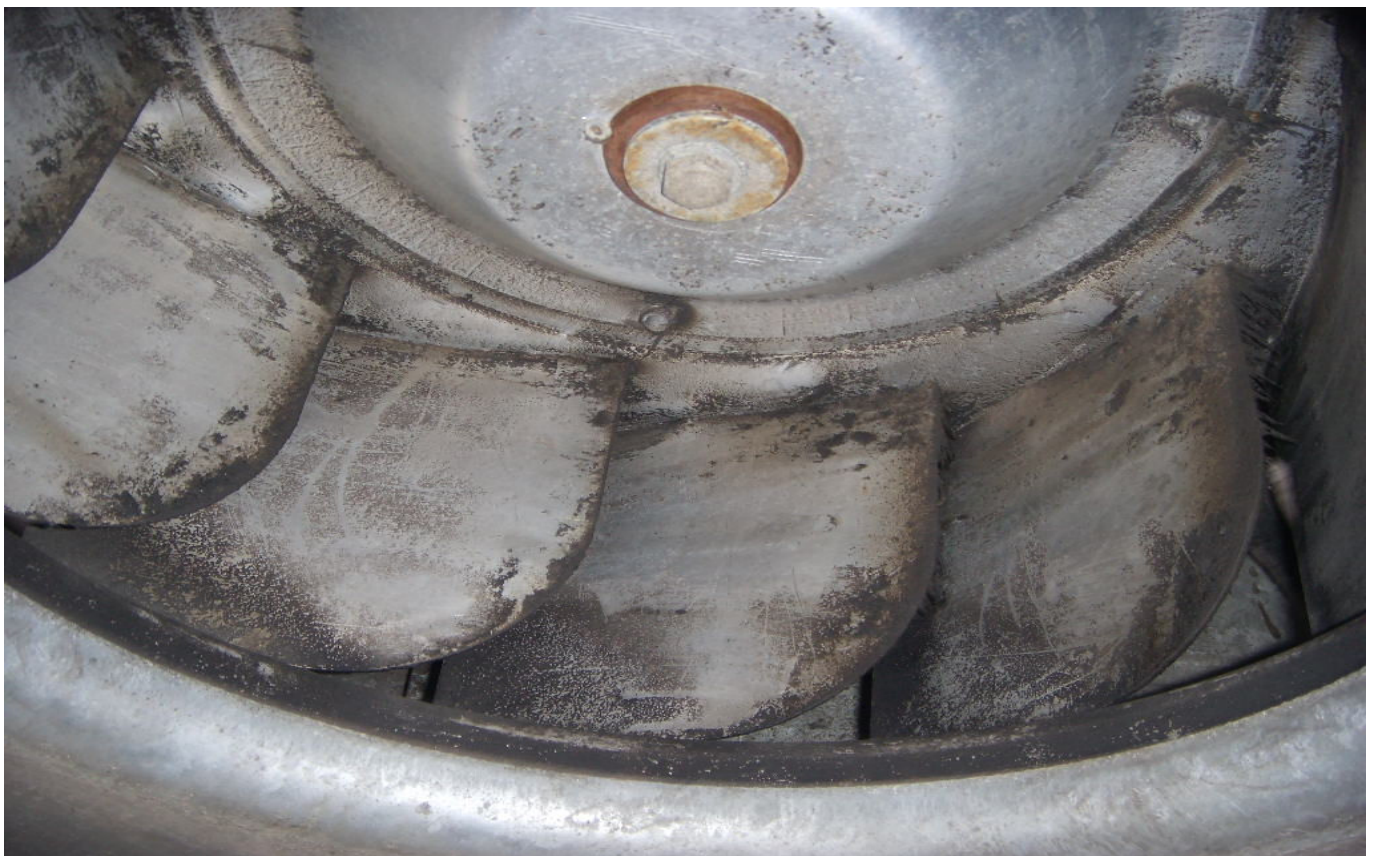
KUVA 11. Huippuimuri 2PP1 on hieman pölyinen.

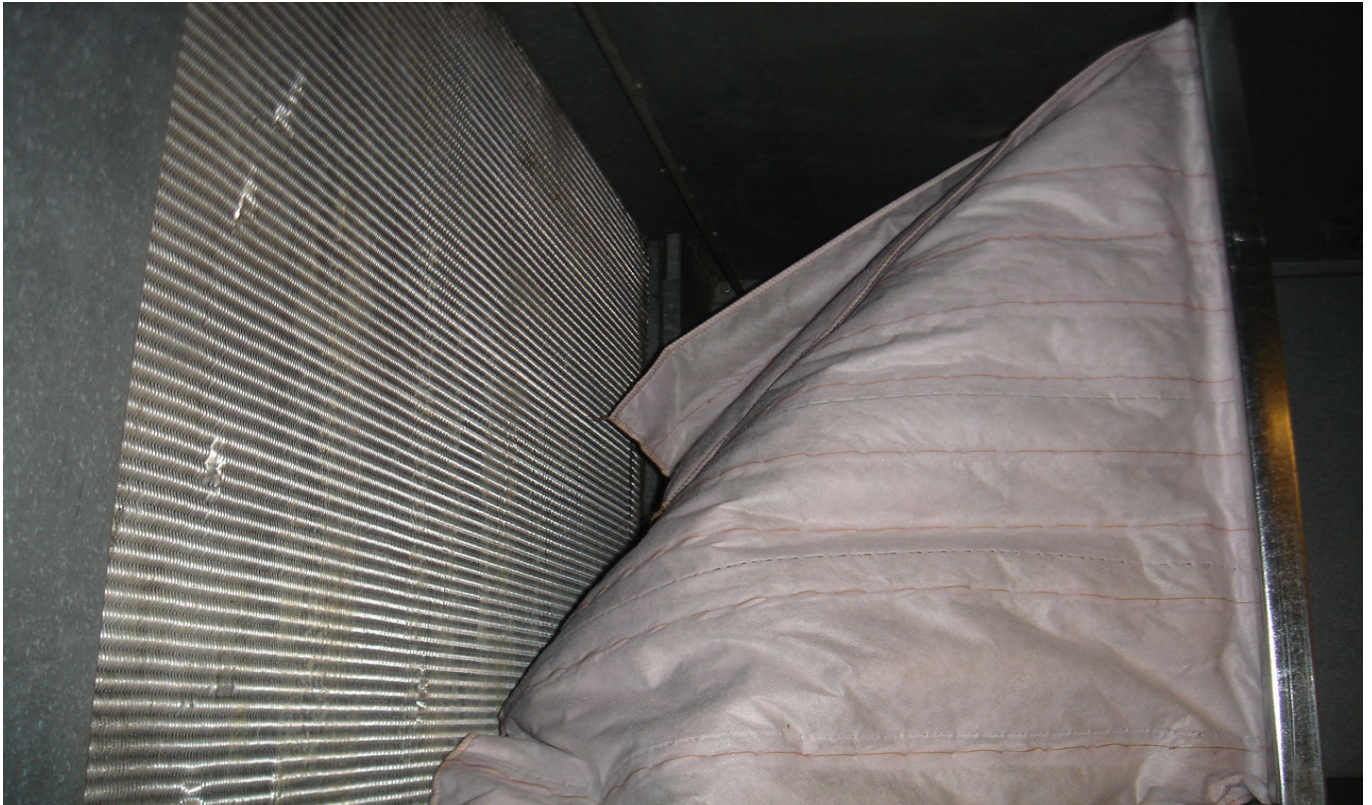
KUVA 12. Yleiskuva tuloilmasuodattimista 3TP1.

- Luukkujen tiivisteet ja kiinnitykset ovat heikkokuntoisia ja luukuista tapahtuu hieman ohivirtausta. *Luukkujen kiinnityksiä ja tiivisteitä tulee korjata seuraavan huollon yhteydessä.*
- Suodattimet ovat liian pitkät (kuva 12). *Suodattimet tulee uusia seuraavan huollon yhteydessä.*
- Kiertoilmapellistön peltimoottori on irti ja pelti on hieman auki (kuva 13). *Peltimoottori tulee uusia ja kiinnittää asianmukaisesti ensitilassa.*
- Lämpöpatteri on hieman pölyinen. *Lämpöpatteri tulee puhdistaa seuraavan huollon yhteydessä.*
- Puhallin on hieman pölyinen. *Puhallin tulee puhdistaa / pestä seuraavan huollon yhteydessä.*

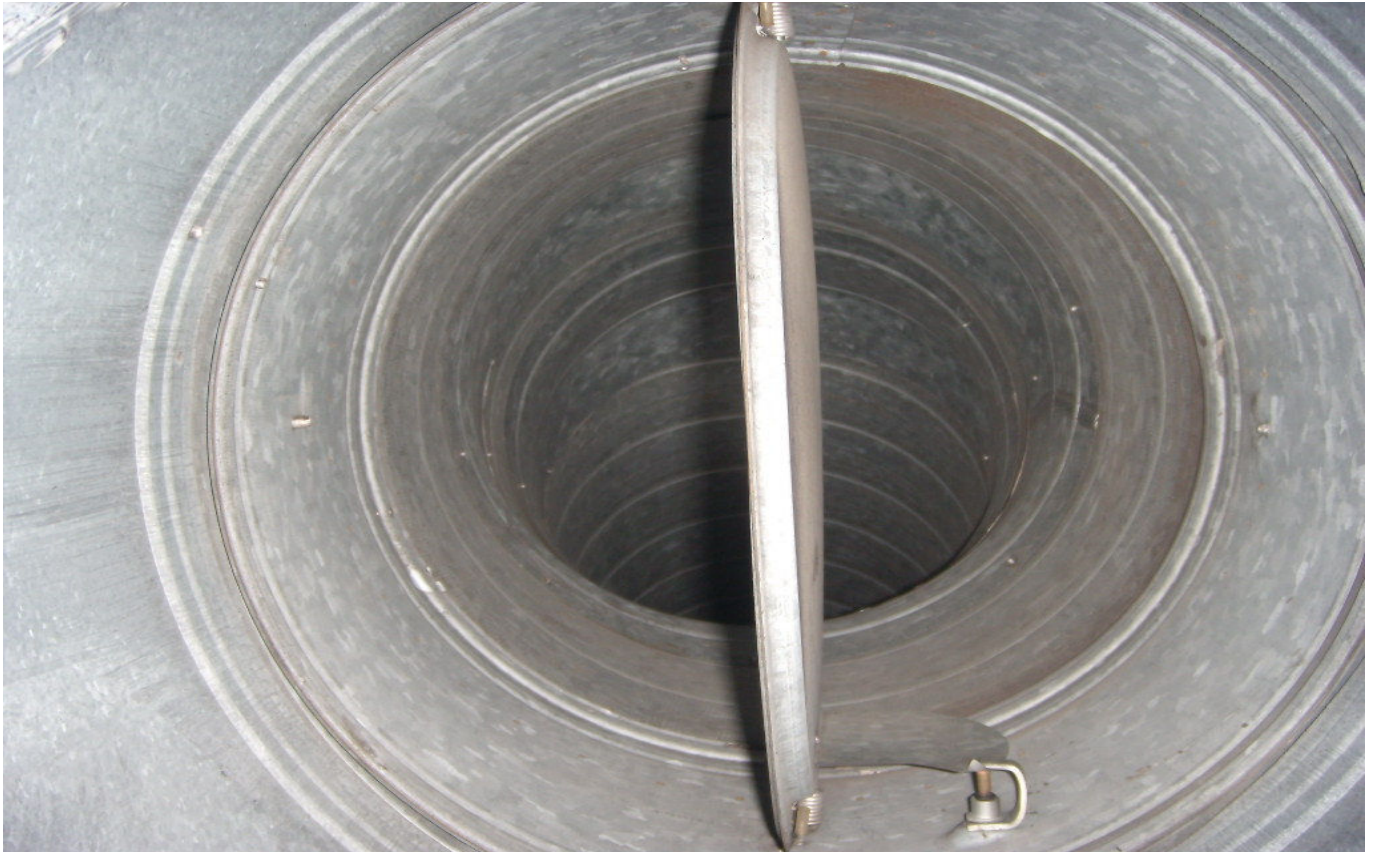
KUVA 14. Yleiskuva tuloilmakanavasta.

Tulo- ja poistoilmakanavat on rakennettu terälevykanavista (kierresaumaputkea ja kanttikanaavaa). Luokkatiloissa tuloilmakanavina on käytetty ontelolaattojen onteloita. Peltikanavat ovat rakenteellisesti kunnossa ja havaintojen perusteella tutkimusalueen tulo- ja poistoilmakanavat ovat melko puhtaita (kuva 14 ja kuva 15). Ontelolaattojen ontelot ovat sitä vastoin ongelmallisia, koska niiden pinta on paikoin hieman kolhuilla (kuvat 16). Lisäksi kanavissa on runsaasti betonipölyä (kuvat 17), joka pääsee huoneilmaan. Ontelot tulisikin puhdistaa ja mahdollisesti pinnoittaa kokonaisuudessaan. Vaihtoehtoisena toimenpiteenä ontelot poistetaan käytöstä ja niiden tilalle asennetaan peltikanavat. Tämä toimenpide edellyttää myös pääte-elimien uusintaa.

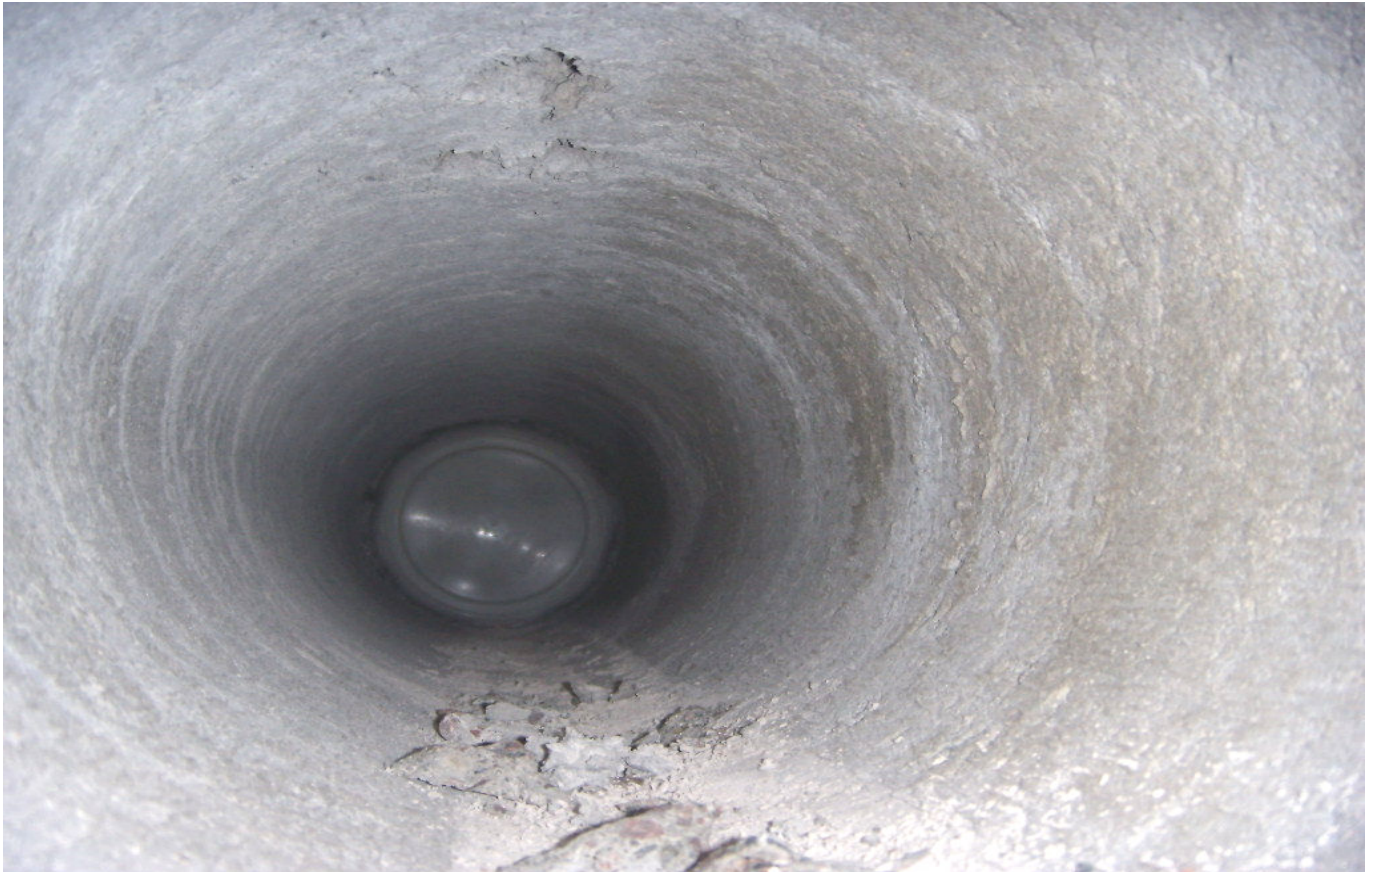
KUVA 16. Yleiskuva ontelokanavasta, jonka pinta on paikoin kolhiintunut.

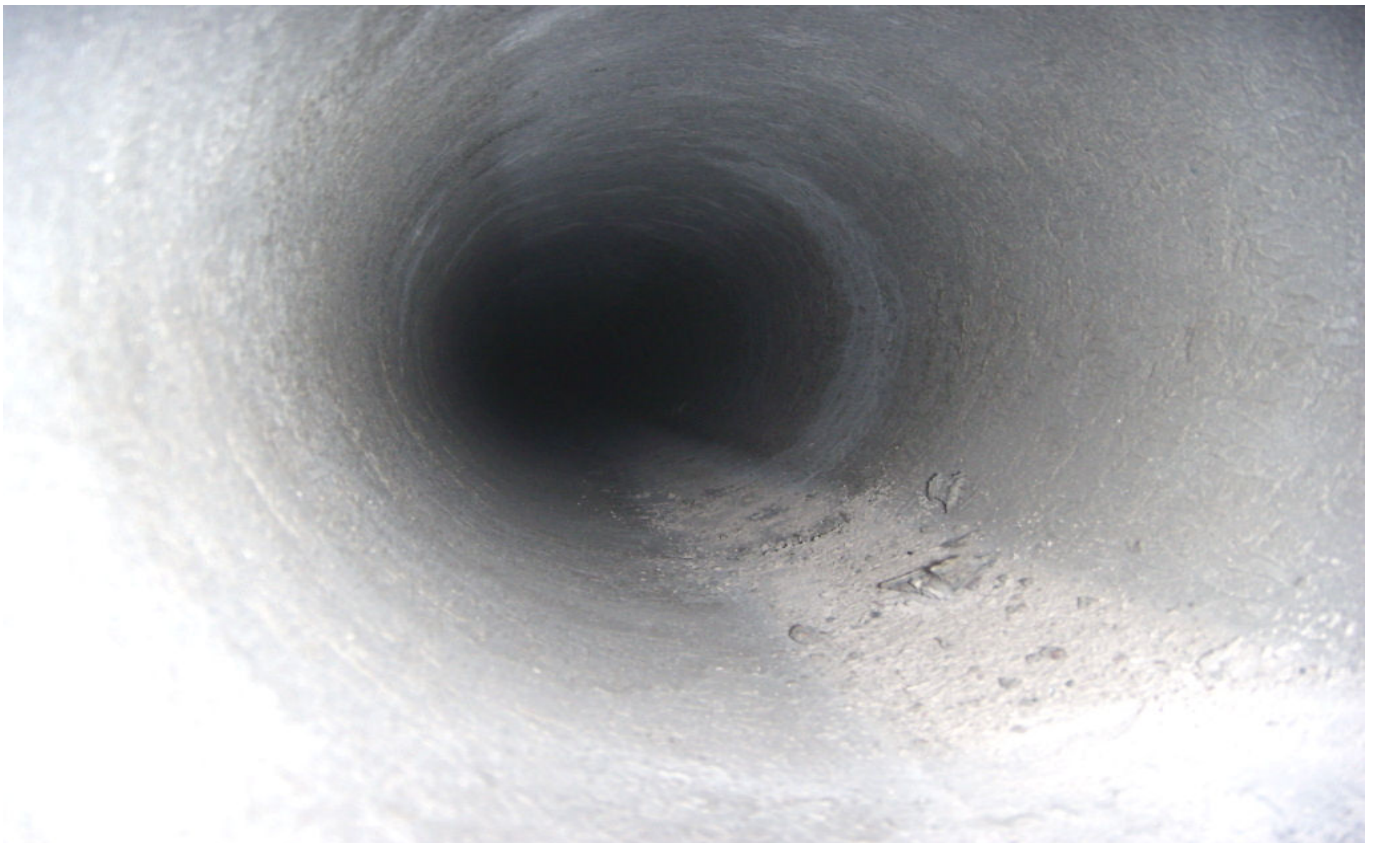
KUVA 17. Onteloissa on melko paljon hienojakoista betonipölyä.

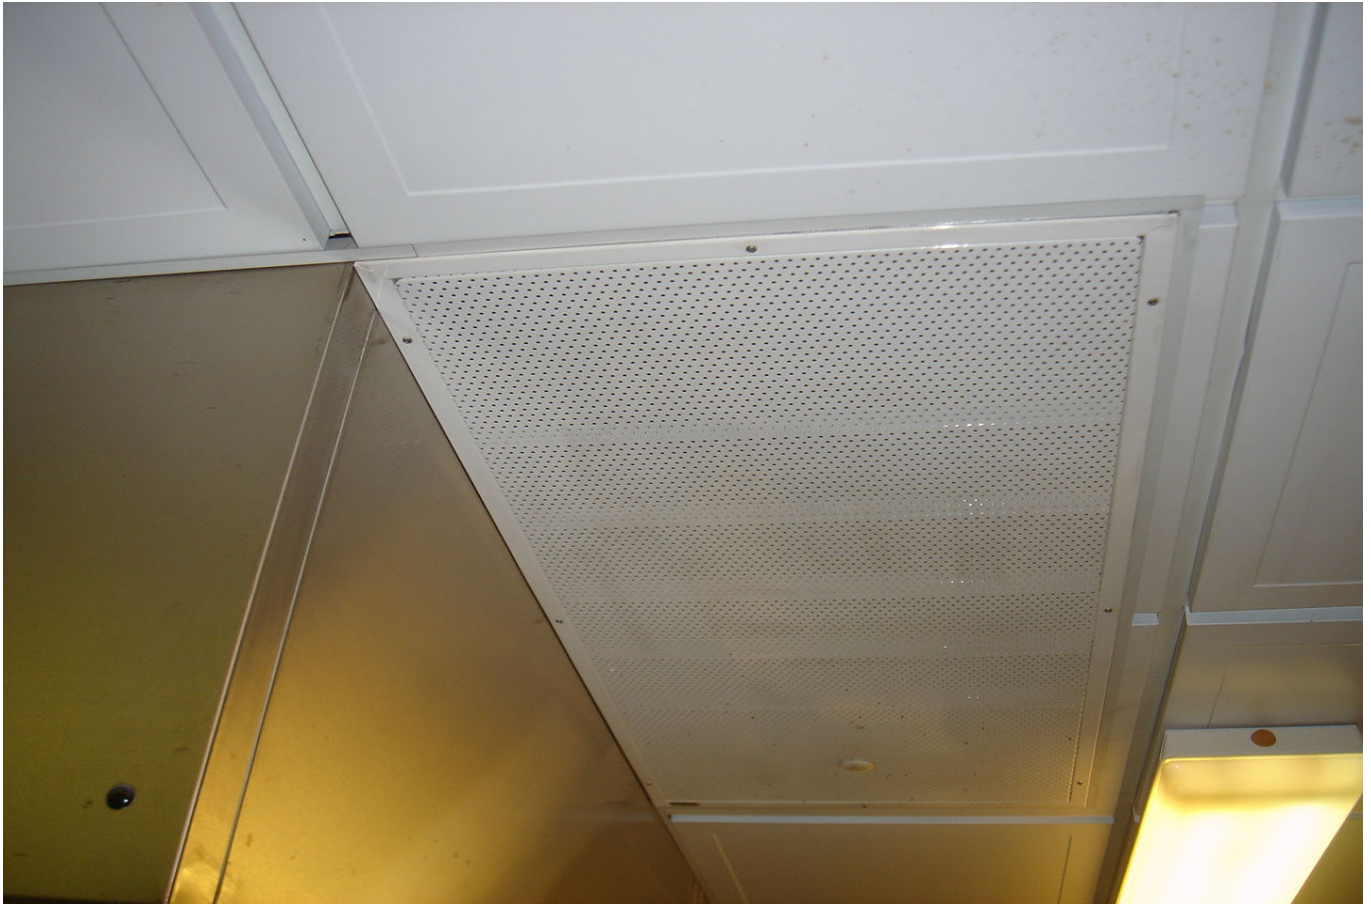
KUVA 18. Yleiskuva keittiön tuloilmaelimestä.

Keittiössä tuloilmaelimenä ovat ns. piennopeuslaitteet syrjäyttävään ilmanvaihtoon (kuva 18). Keittiön tuloilmaelimien tasauslaatikoissa on villapintaeristettä, joista saattaa päästä villakuituja huoneilmaan (kuva 19). Lisäksi tasauslaatikossa on melko paljon kuolleita hyönteisiä (kuva 20 ja kuva 21). Keittiön tasauslaatikot tulee puhdistaa ja villapinnat käsitellä suoja-aineella, jotta villakuitujen mahdollinen pääsy huoneilmaan saadaan estettyä. Lisäksi keittiötä palvelevan tuloilmakoneen suodatusta tulee parantaa.

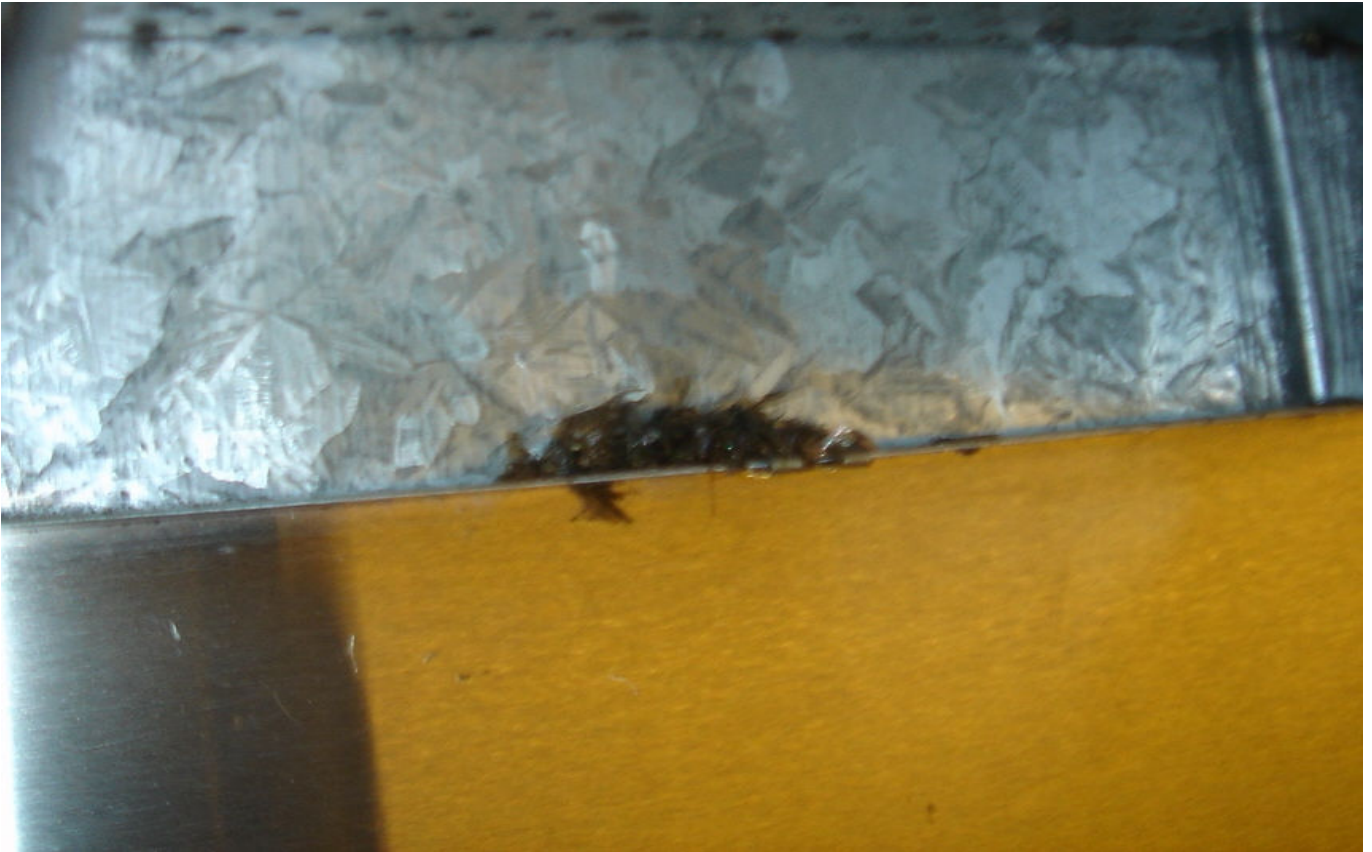
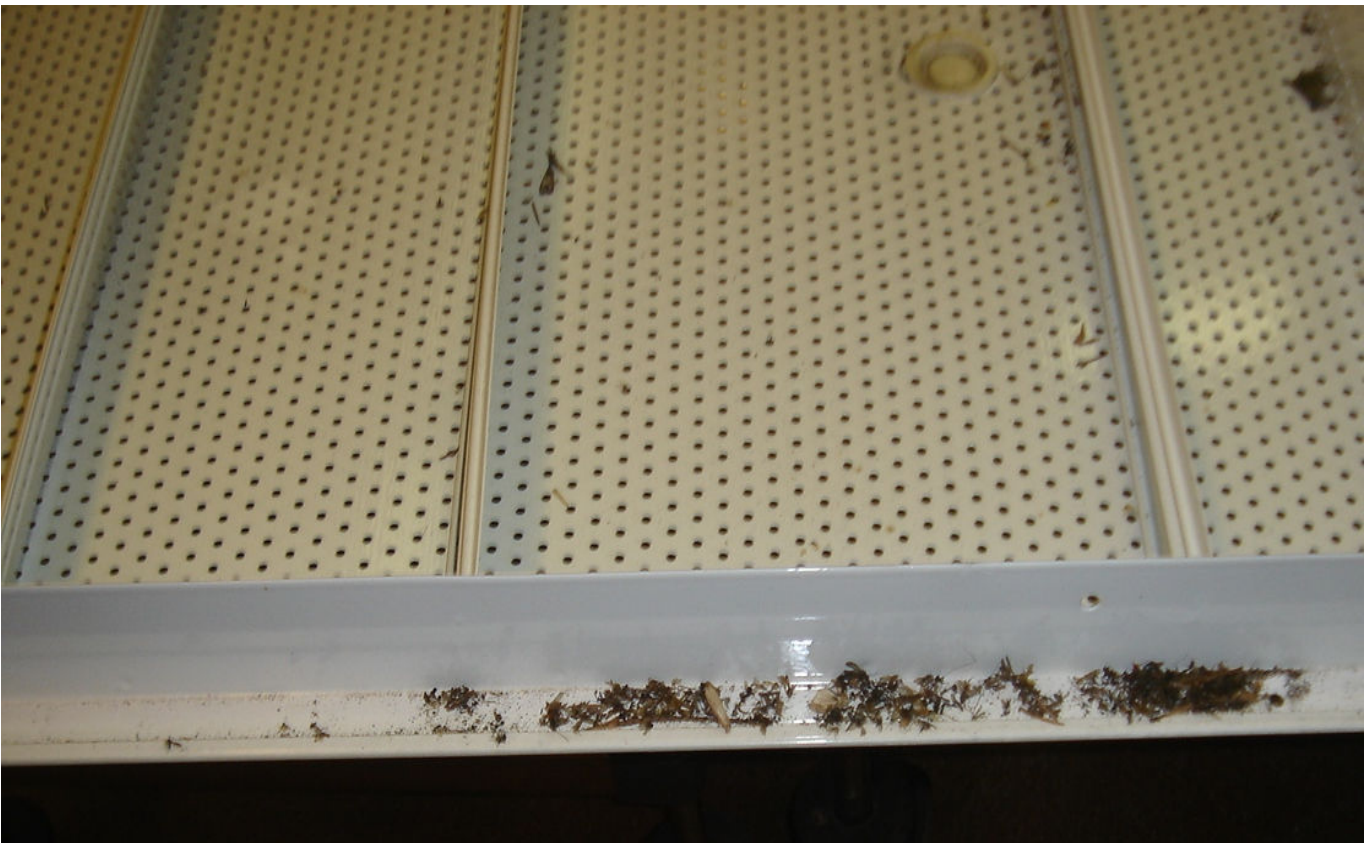
KUVA 20. Tasauslaatikossa on melko paljon kuolleita hyönteisiä.

KUVA 21. Tasauslaatikossa on melko paljon kuolleita hyönteisiä.

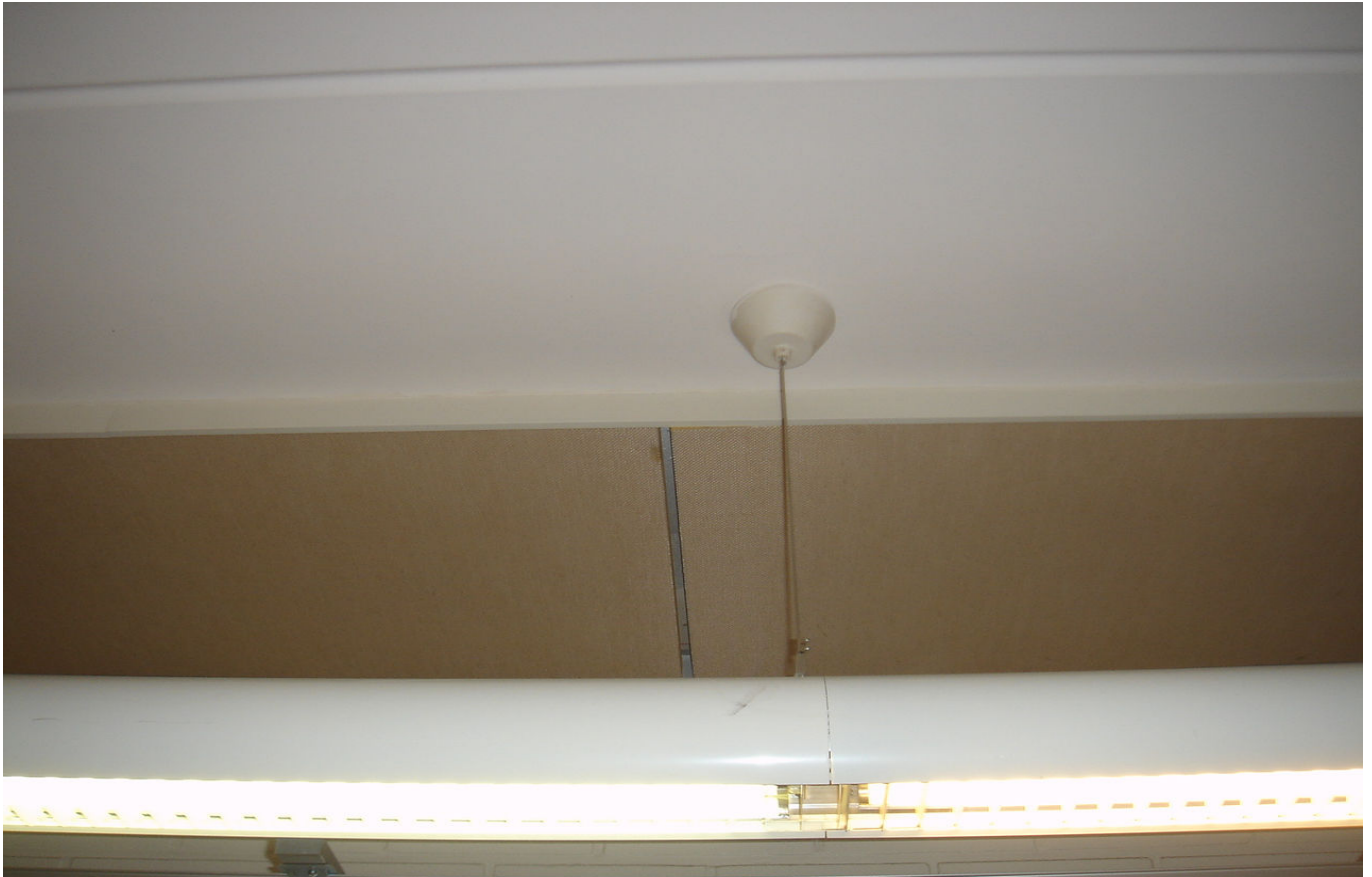
KUVA 22. Yleiskuva luokkahuoneen katosta.

Ruokailutilan ja luokkahuoneiden katoissa olevista akustolevyistä saattaa päästä huonetiloihin vuorivillakuituja (kuva 22). Katoissa olevat akustolevyt olisi syytä käsitellä suoja-aineella.
