ÖVRE NYBACKA

LVIS- TEKNINEN KUNTOARVIO

Kuntoarvion ajankohta: 2.11.2010
Raportin päiväys: 26.11.2010
Tilaaajan yhteyshenkilö: Mikko Krohn, Vantaan kaupunki, (09) 839 22377

Kuntoarvion suorittajat:
Lemminkäinen Kiinteistötekniikka Oy

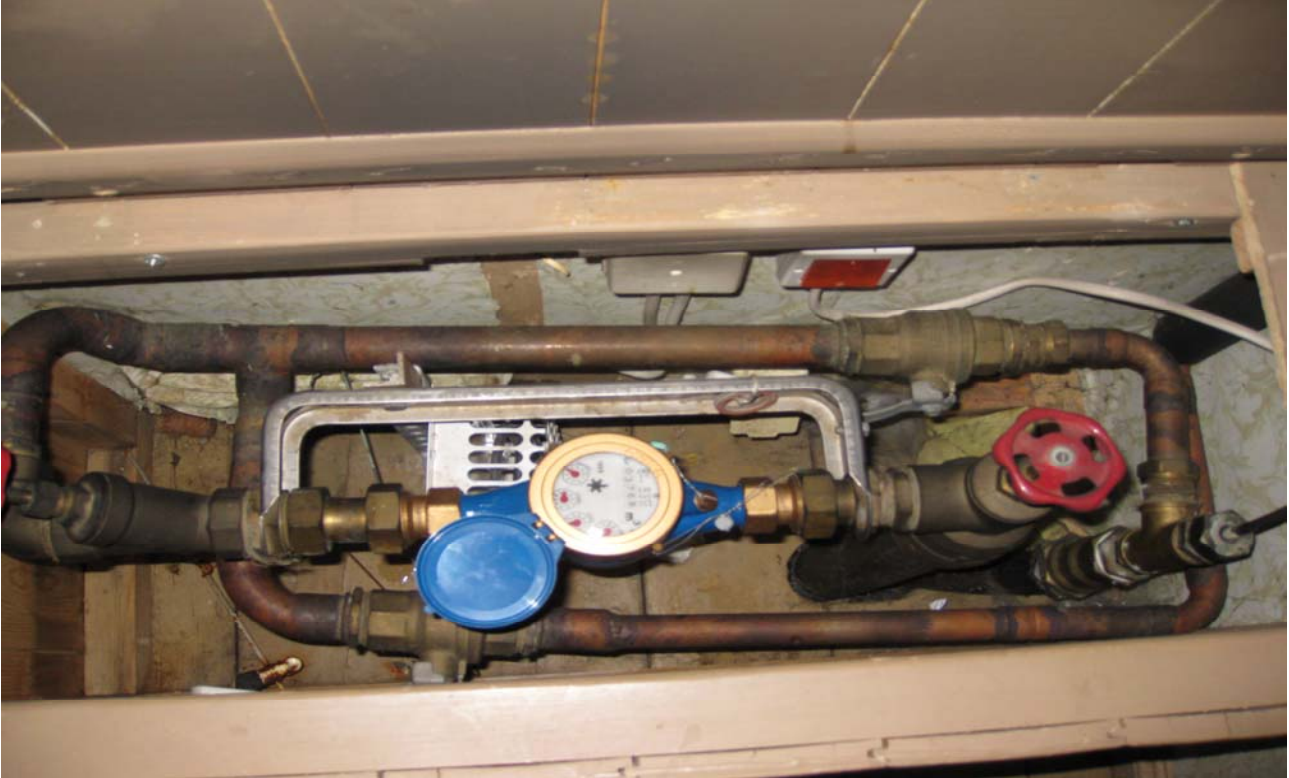
Kiinteistö on liitetty Vantaan kaupungin vesi- ja viemäriverkoston. Lämmin käyttövesi tuotetaan keittiössä sijaitsevalla lämminvesivaraajalla. Vesimittari ja pääsulut sijaitsevat eteisessä (LVI- kuva 1). Pääsulut ovat kunnossa.

LVI-kuva 1. Yleiskuva vesimittarista ja pääsuluista.

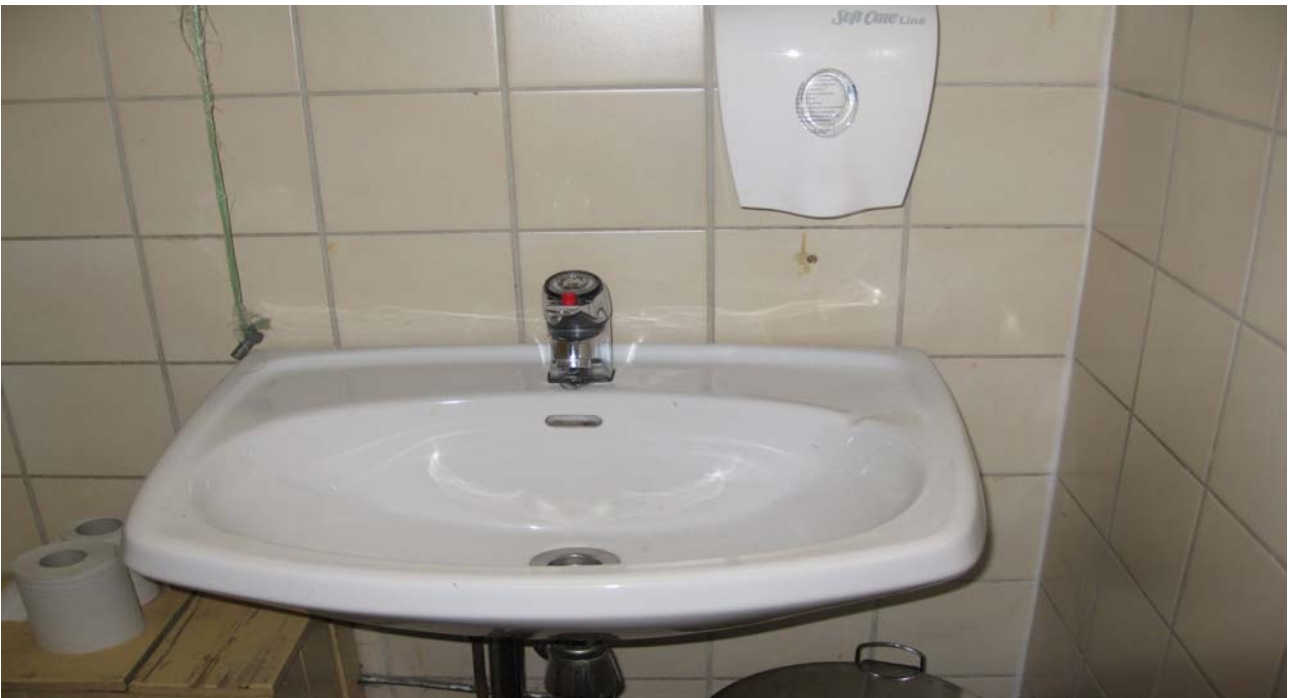
Kiinteistö tarkastuksen yhteydessä tehtyjen havaintojen mukaan vesikalusteet ovat pääosin vanhoja 1-oteseikoittajia (LVI-kuva 2). WC-laitteet ovat 6 dm³ huuhtelusäiliöllä varustettuja laitteita (LVI-kuva 3).

Vesi- ja viemärikalusteet ovat tyydyttävässä kunnossa. Vesi- ja viemärikalusteiden kokonaisvaltainen uusinta on edessä tarkastelujakson lopussa.

LVI-kuva 2. Yleiskuva vesikalusteista.

Vesi- ja viemärikalusteet tulee uusida massavaihtona esim. vuonna 2018.

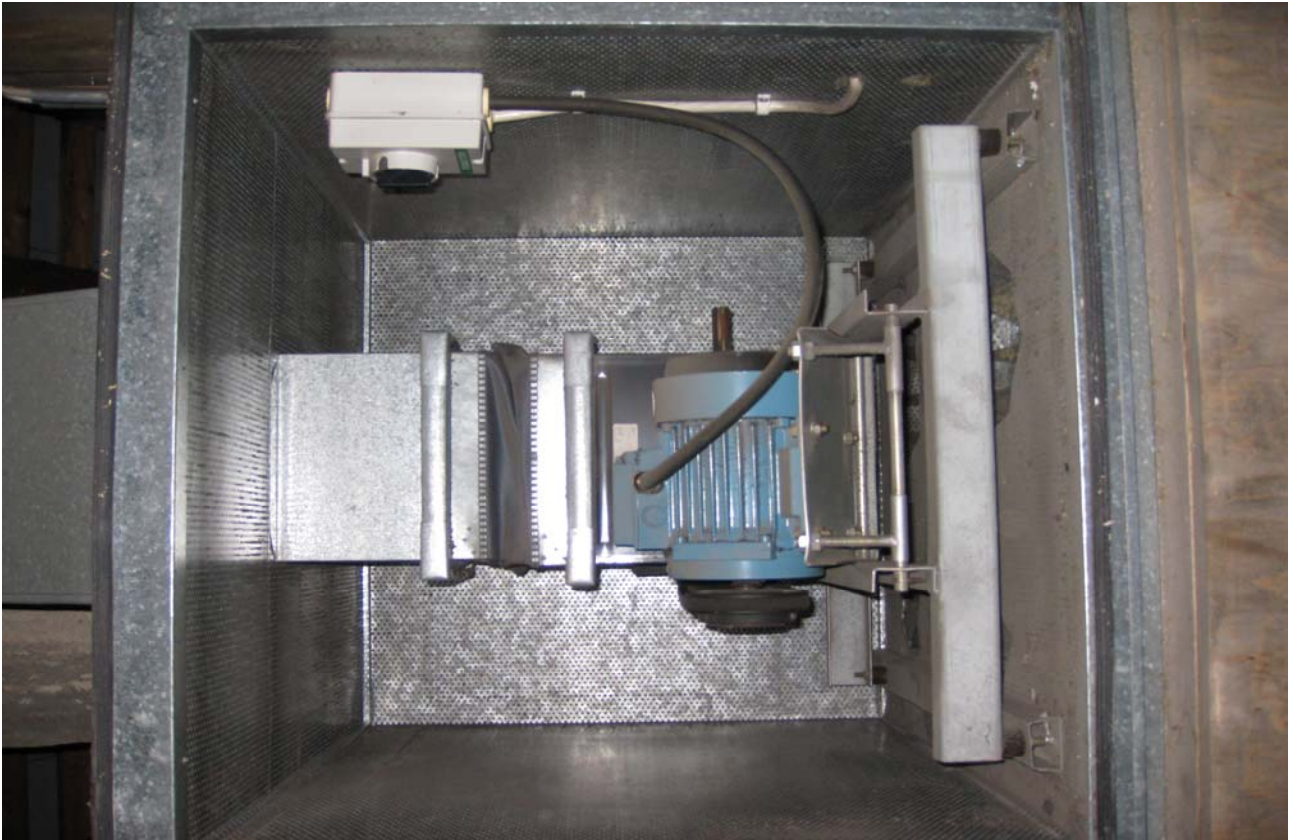
Ilmastointikone on vanha Torin Ltd:n valmistama poistoilmakone (LVI-kuva 4) ja vielä tyydyttävässä kunnossa.

LVI-kuva 3. Ilmanvaihtokone on huollettu ja puhdas.

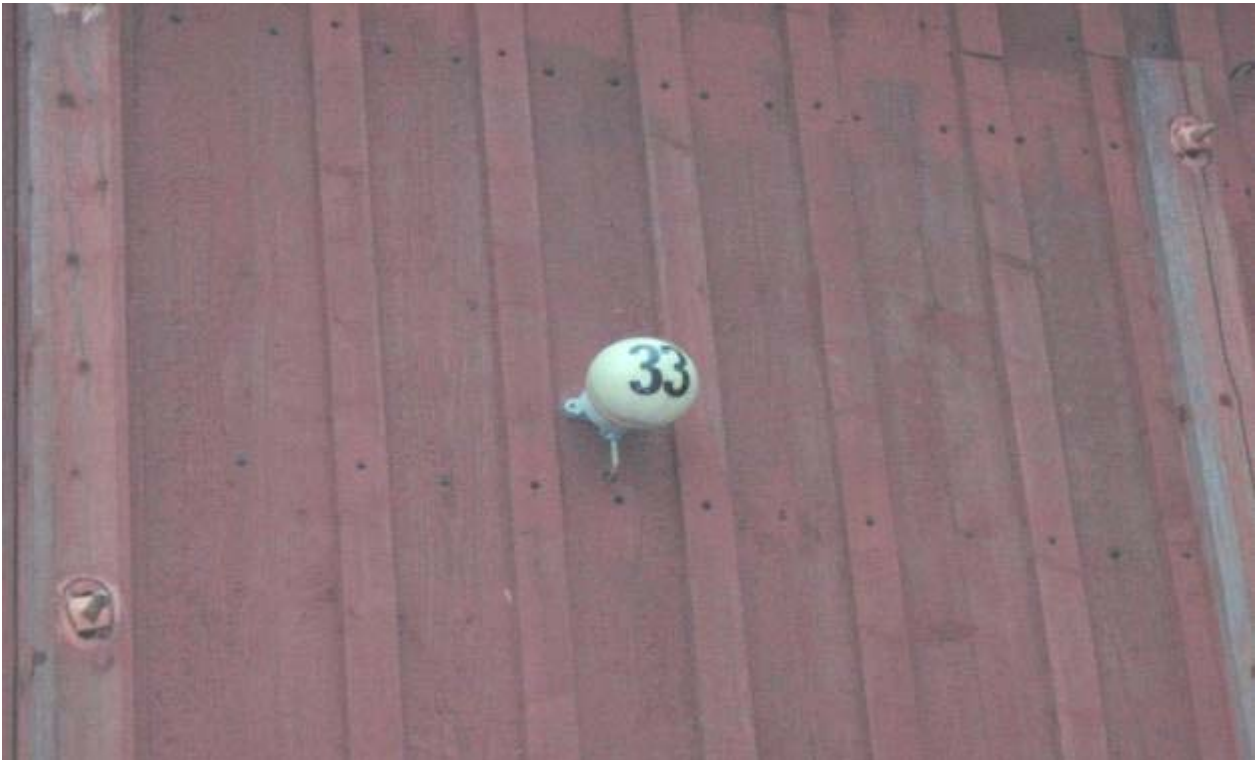
Rakennuksien sisäänkäyntien yhteyteen on asennettu valaisimet, joissa on valonlähteenä hehkulamput (S-KUVA 1). Piha-alueella on pylväshalaisimia, joissa valonlähteenä ovat hehkulamput. Pylväät ovat 2 m korkeita teräspylväitä (S-KUVA 2). Ulkovalaistusta ohjataan hämäräkytkin ohjauksella. Ulkovalaistus on tyydyttävässä kunnossa.

S-KUVA 1. Sisäänkäynnin valaistus

Tarkastetaan ulkoalueen valaisimet ja korjataan rikkinäiset.

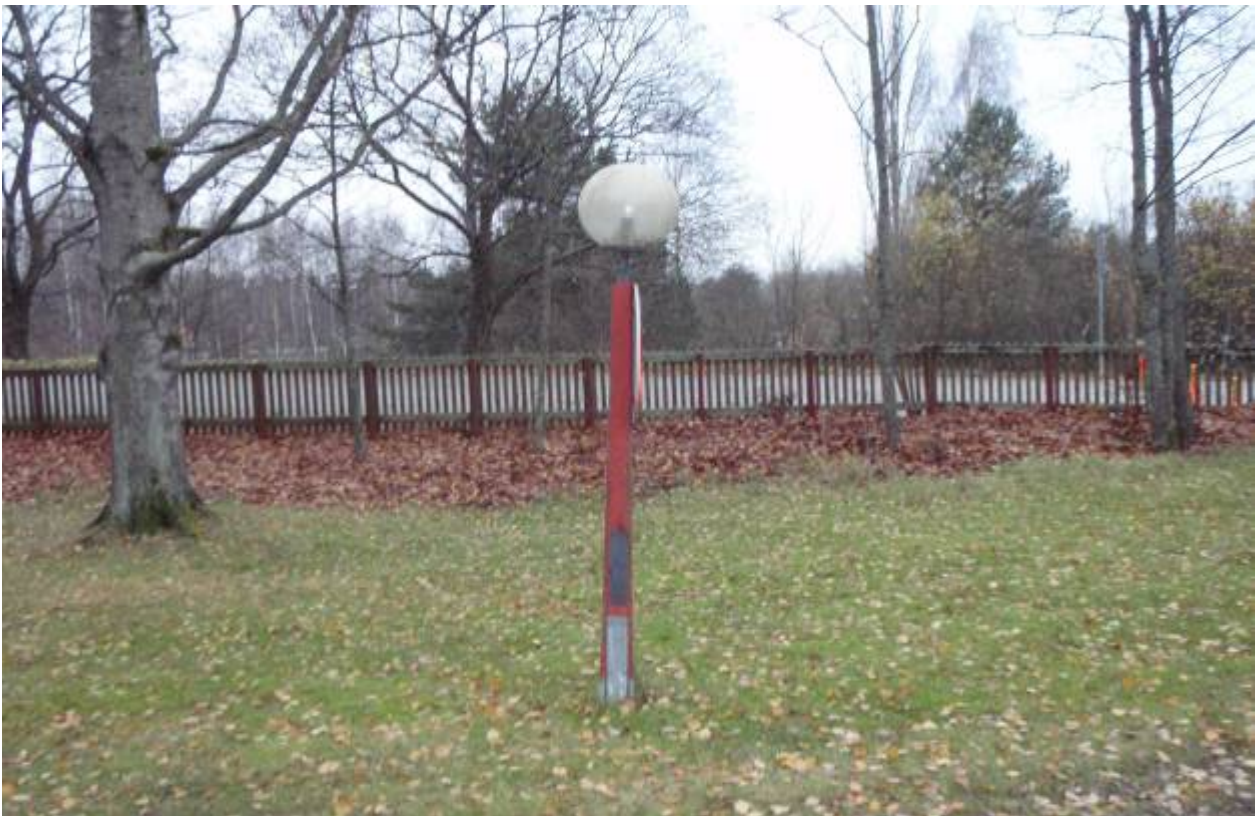
S-KUVA 2. Pylväsvalaisin

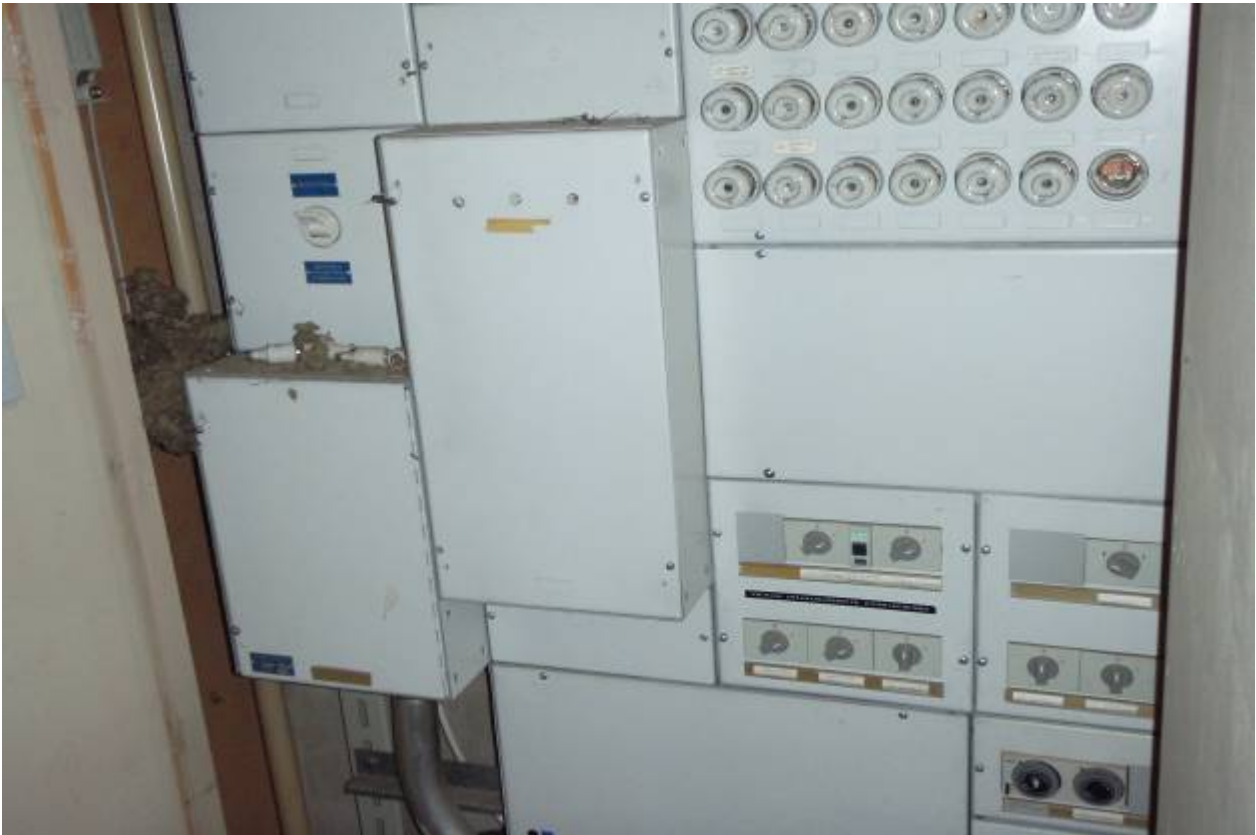
Sähköpääkeskus on sijoitettu päärakennuksen saliin komeroon. Pääkeskus on mallia Hienoteräs Oy tulppavarokekeskus (S-KUVA 3). Pääkeskuksen pääsulakkeet ovat 3x80A.

Pääkeskus on tyydyttävässä kunnossa, mutta keskustila on erittäin likainen.

Päärakennuksen sähköjärjestelmän pääkeskus on tyydyttävässä kunnossa ja se palvelee tyydyttävästi nykyisiä kulutus ja käytettävyystarpeita. Keskus ei sisällä nykyisiä turvallisuusvarusteita kuten vikavirtasuojakytkimiä ja ne joudutaan lisäämään mahdollisten saneerausten yhteydessä. Vikavirtasuojakytkimien lisääminen olemassa olevaa keskukseen on hankalaa, koska keskuksessa ei ole tilavarauksia kyseisille laitteille.

S-KUVA 3. Sähköpääkeskus

Keskukset perushuolletaan, keskustilat siivotaan.

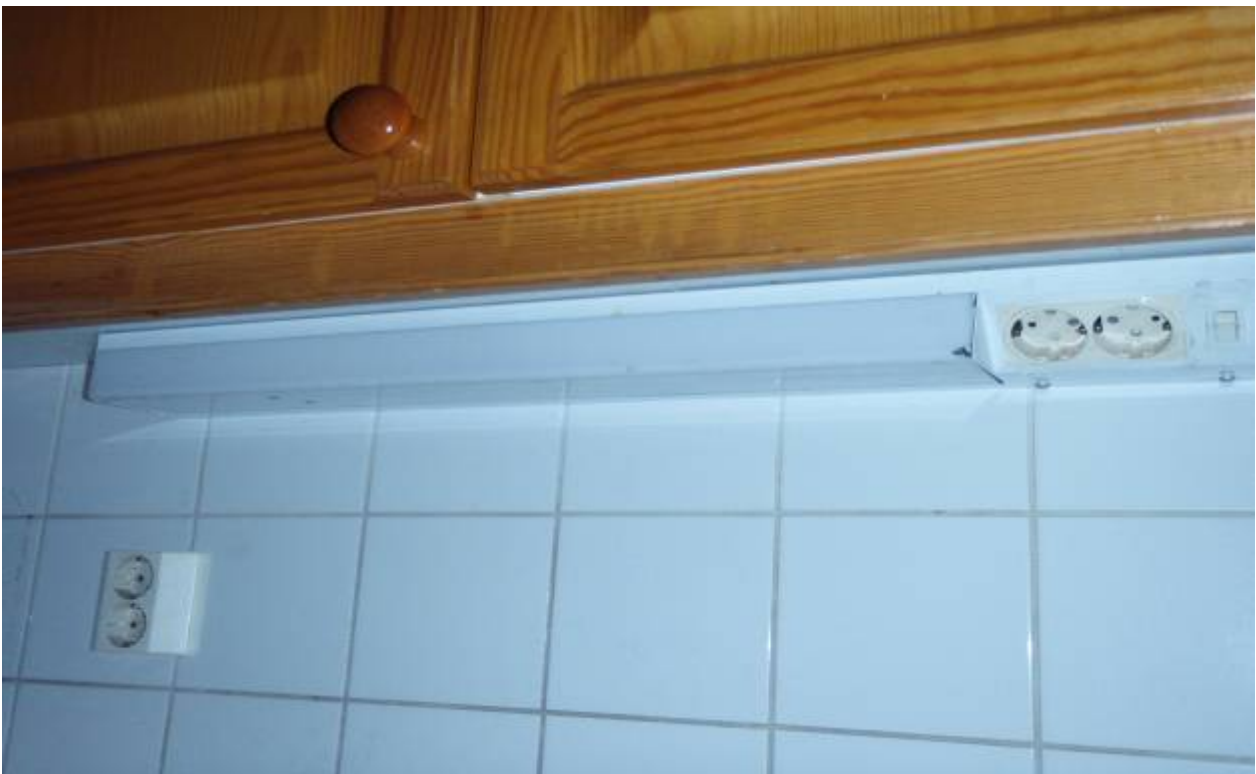
WC- tilojen ja työpistevalaisimet ovat loistelamppuvalaisimia, valaisimet on asennettu pinta-asennuksena (S-KUVA 4).

Valaisimet ovat tyydyttävässä kunnossa.

S-KUVA 4. Työpistevalaisin

Korjataan tilojen valaisimia tarpeen mukaan.

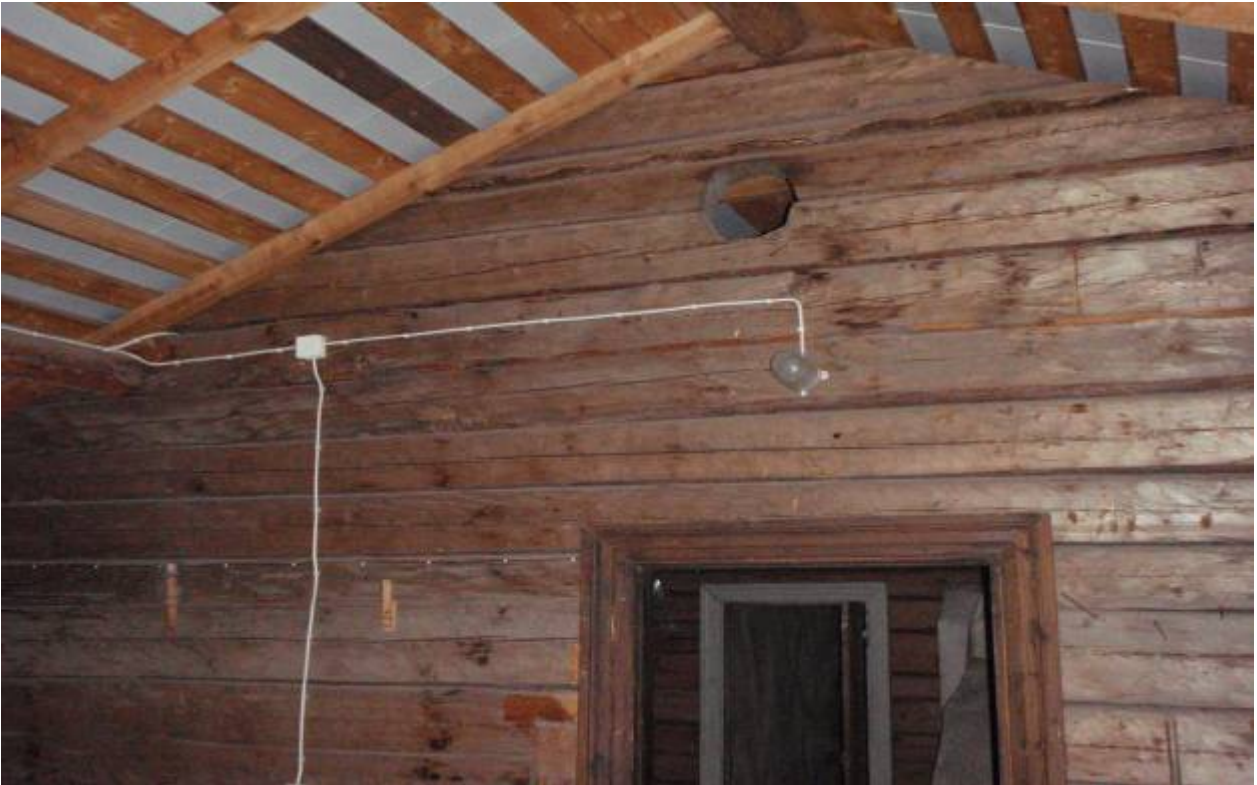
Ullakkotilan valaisimet ovat hehkulamppuvalaisimia, valaisimet on asennettu pinta asennuksena (S-KUVA 5).

S-KUVA 5. Ullakkotilan valaistus

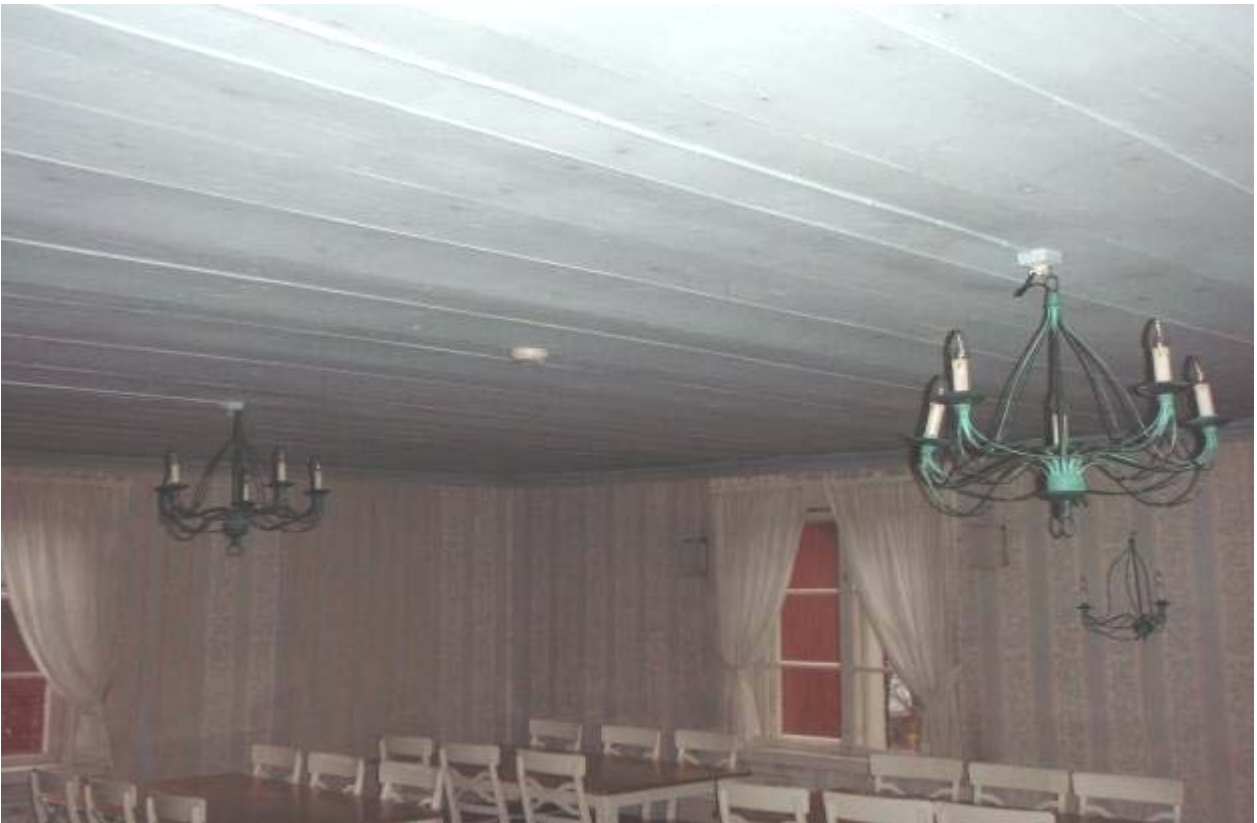
Sali ja huonetiloissa on pinta- ja ripustusasennettuja hehkulamppuvalaisimia (S-KUVA 6).

Valaisimet ovat tyydyttävässä kunnossa.

S-KUVA 6. Salin valaistus

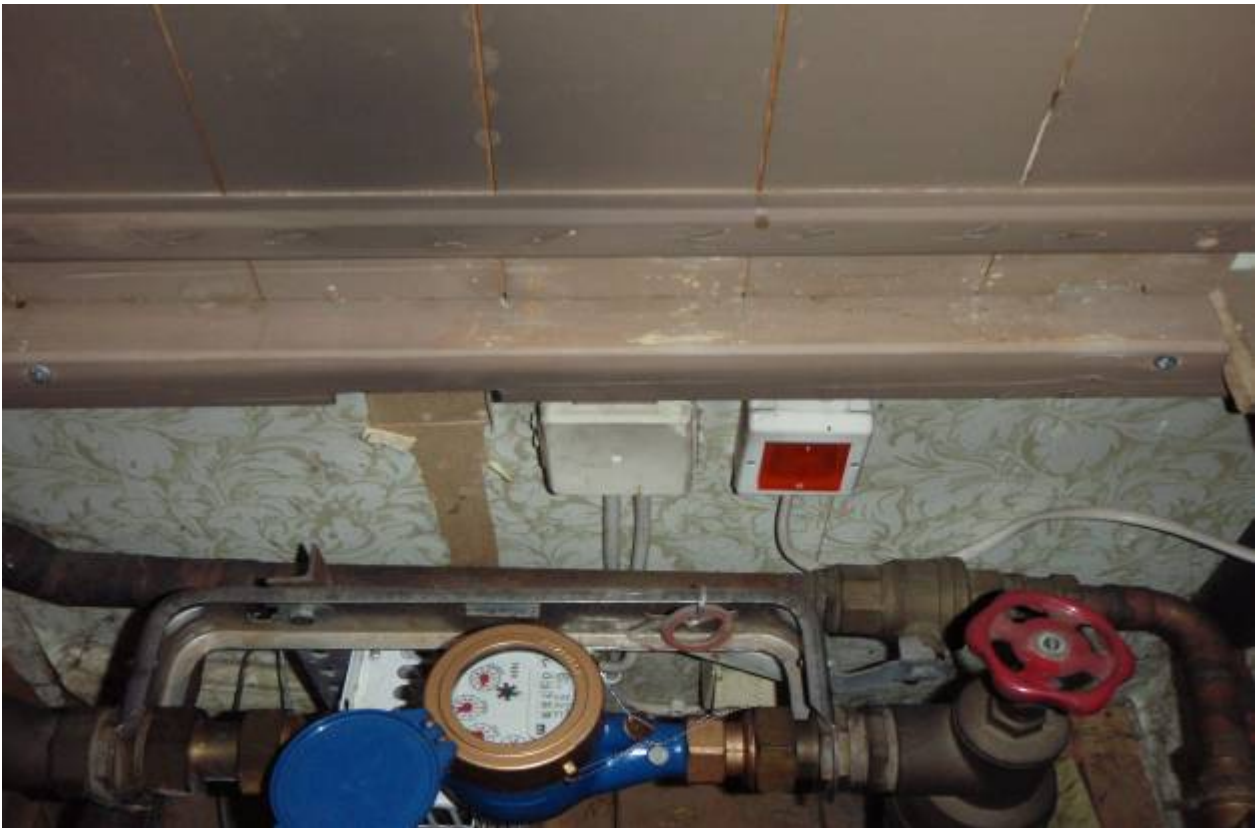
Päärakennuksen vesiputkiin on asennettu sulanapitolämmitykset, lämmityksiä ohjataan käsikäytöllä (S-KUVA 7).

Laitteet ovat tyydyttävässä kunnossa.

S-KUVA 7. Vesijohdon sulanapitolämmitys

Uusitaan/korjataan kiinteistön sähkölaitteita tarpeen mukaan.

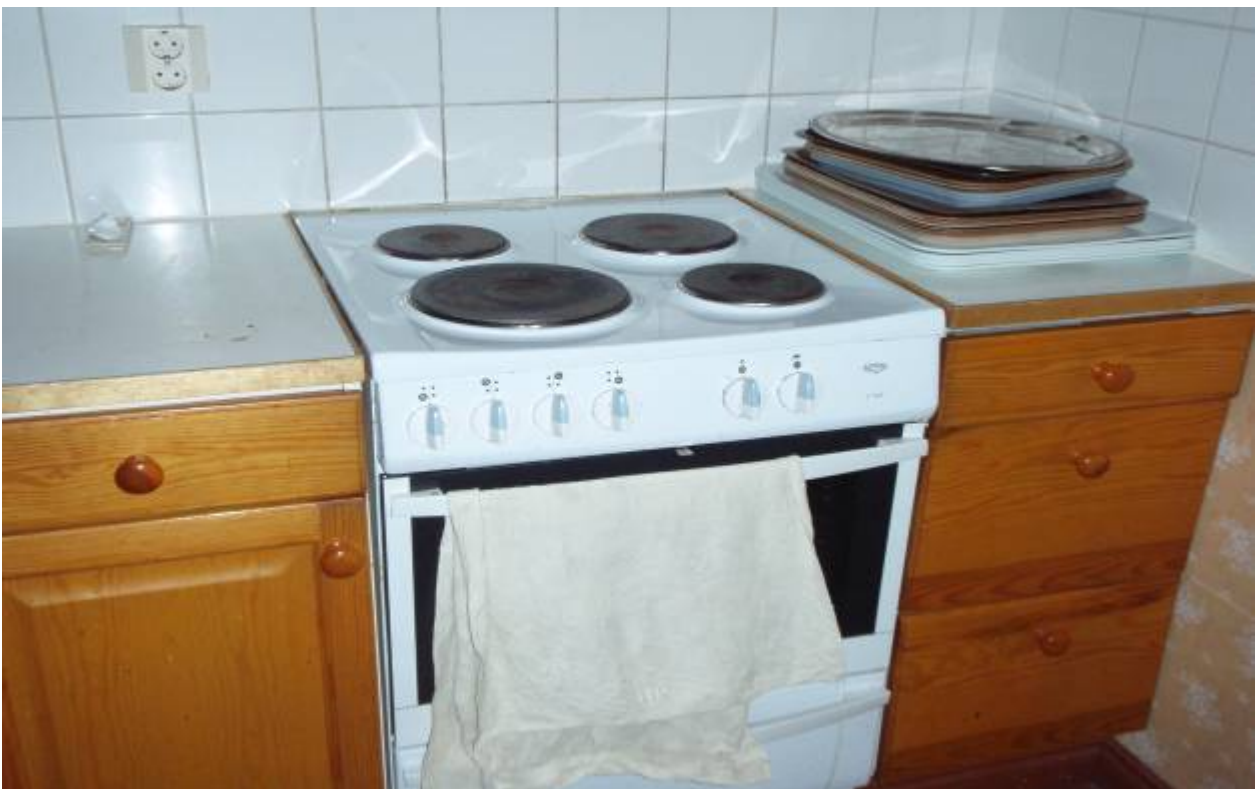
Keittiön kylmlaitteet ovat mallia Siemens, liesi on mallia Upo ja astianpesukone on mallia Metos (S-KUVA 8). Keittiöön on asennettu lämminvesivaraaja joka on mallia Nibe, varaaja liitäntäteho on 3000/1000W.

Laitteet ovat tyydyttävässä kunnossa.

S-KUVA 8. Keittiön liesi

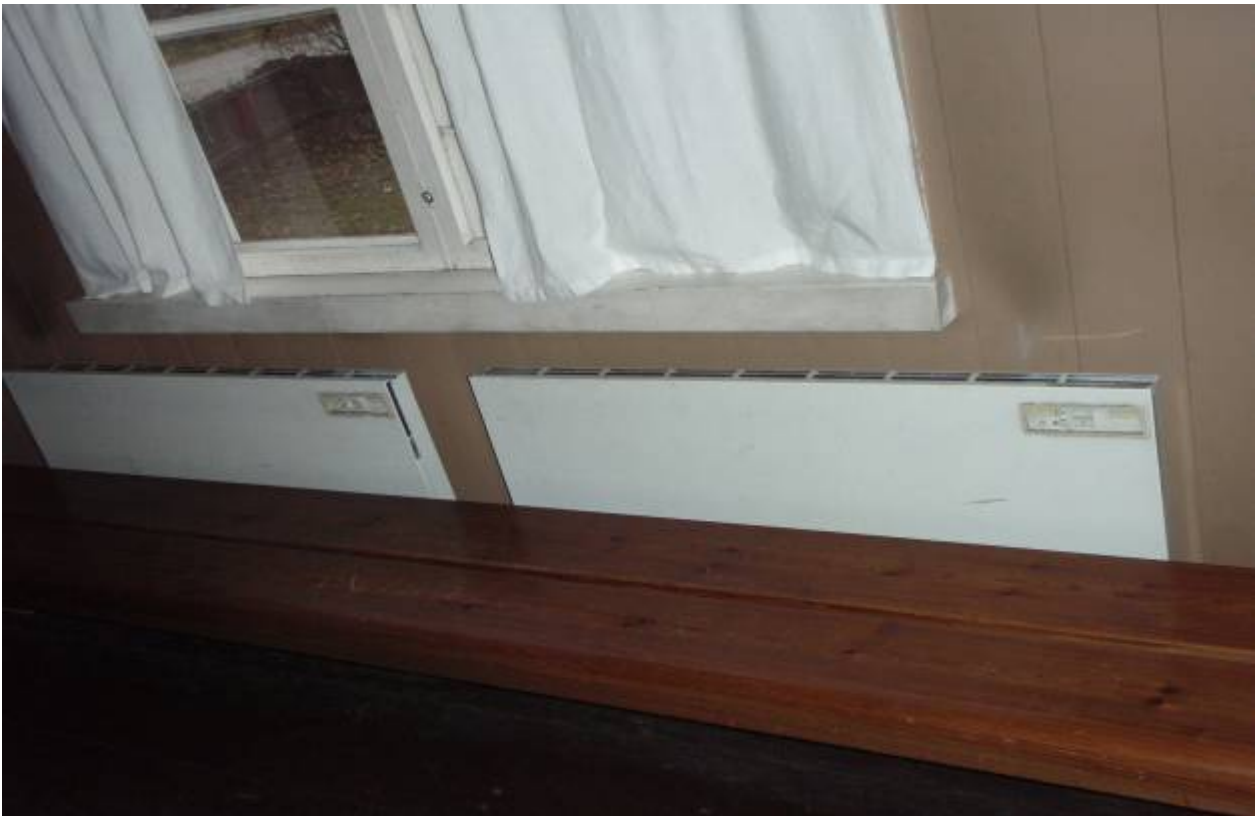
Päärakennuksen virtauslämmittimet ovat mallia Eldon (S-KUVA 9). Laitteet ovat tyydyttä-vässä kunnossa, mutta ne ovat teknisen käyttöikänsä lopuilla.

S-KUVA 9. Virtauslämmittimet

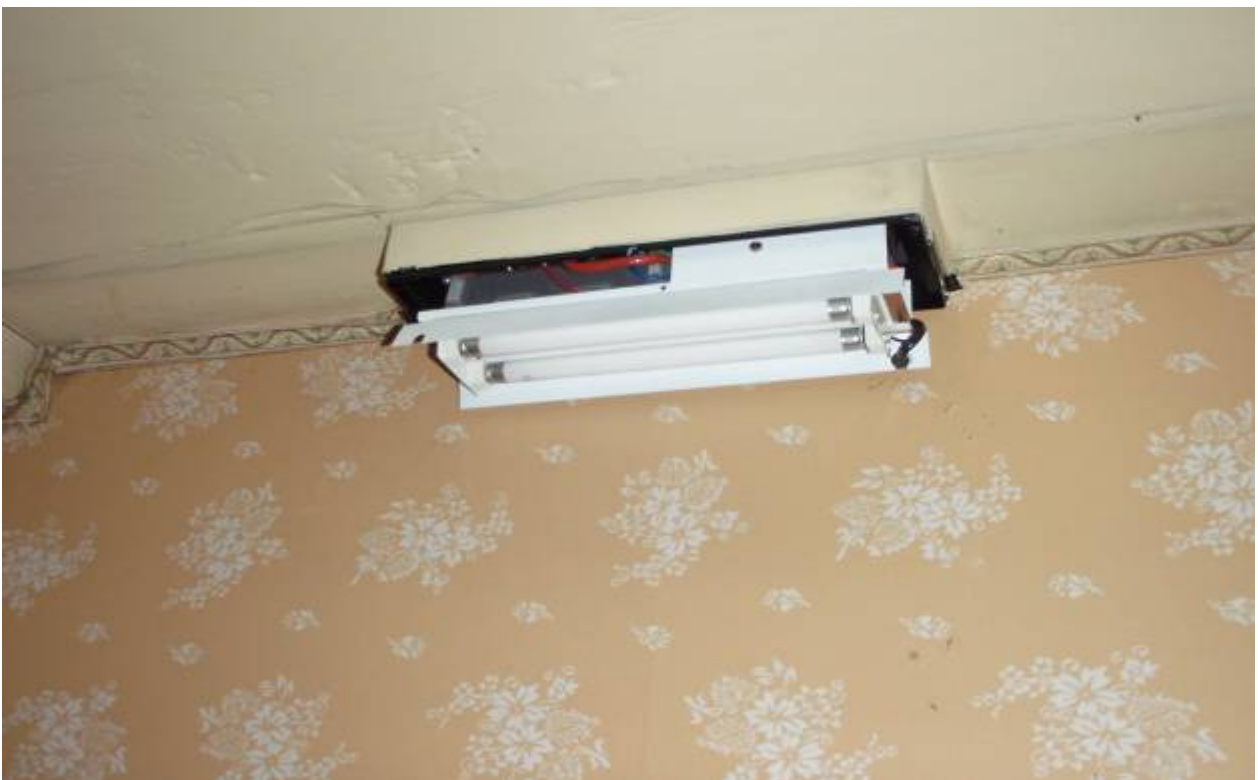
Päärakennukseen on asennettu oma- akullisia poistumistie/turvavalaisimia (S-KUVA 10). Poistumistie/turvavalaistusjärjestelmän huolloista/koestuksista ei ole tietoja. Poistumistie/turvavalaisimet ovat vanhoja ja huonokuntoisia.

S-KUVA 10. poistumistie/turvavalaisin

Huolletaan/koestetaan palovaroittimet.
Huolletaan/koestetaan poistumistie/turvavalaistushälytysjärjestelmä ja korjataan rikkinäiset valaisimet.
