RAKENNUSTEKNINEN KUNTOARVIO

ÖVRE NYBACKA, MAATILARAKENNUKSET

Päärakennus, Renkitupa, Luhtiaitta ja Navetta

Nybackankuja 4/ Vanha Nurmijärventie 33
01670 VANTAA

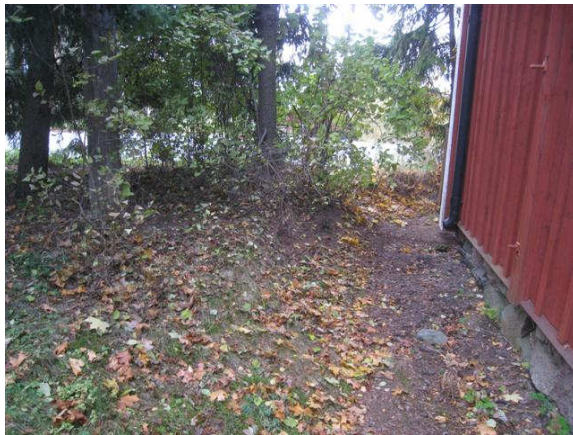
Kuva 3 Lounaiskulmalla pinta- ja kattovedet rasittavat perustuksia.

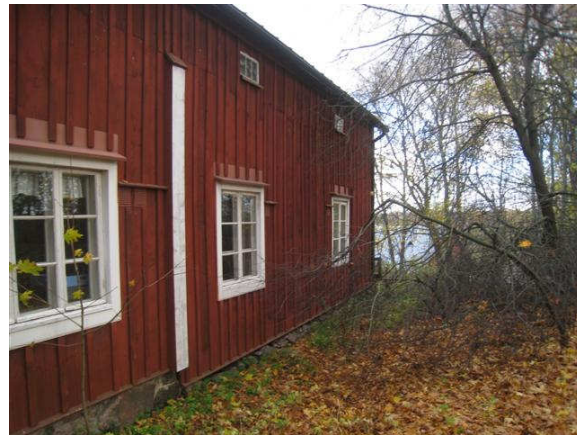
Kuva 4 Eteläisivulla maa viettää kohti rakennusta

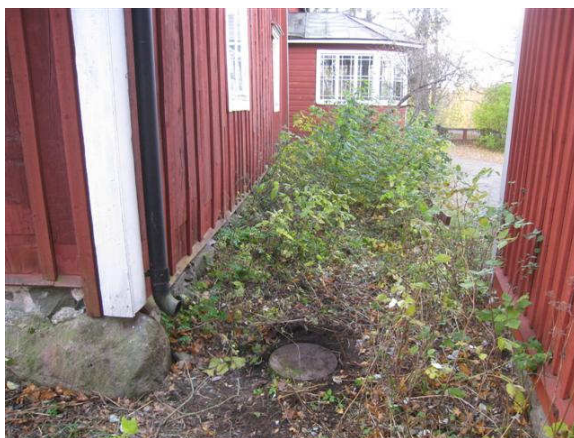
Salaojista saatiin havainto koilliskulman lähellä Renkituvan vieressä, josta havaittiin betoniputkesta tehty salaojan tarkastuskaivo (kuva 5). Kaivossa on sorapohja ja n. 70 cm syvyydessä olevat salaojaputket ovat ø 120 mm nk. peltosalaojaa. Asukas Jean Tiimosen mukaan on länsipäädystä toinenkin salaojakaivo. Rakennusvierillä olevat puunlehdet ja kertynyt pintamaa esti muiden kaivojen löytämisen.

Kuva 5 Koilliskulman salaojakaivo päärakennuksen ja renkituvan välissä. Kasvillisuus rehottaa seinävierellä

Perustusten, salaojien ja alapohjien yleiskunto vaikutti tyydyttävältä. Salaojien tarkastuskaivot otetaan esille, puhdistetaan pohjat, ja huuhdellaan salaojat.

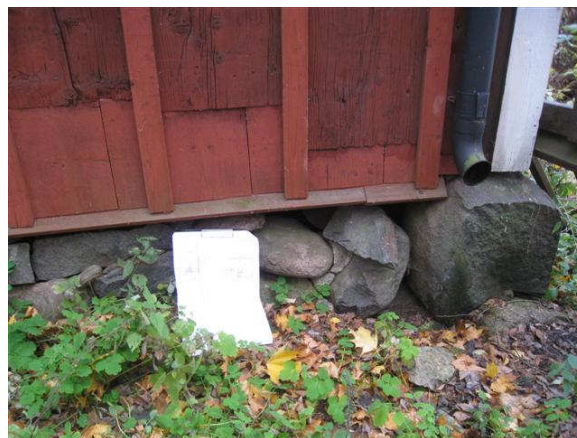
Luonnonkivisokkeli on tyydyttävässä kunnossa, paikallisesti ylimpiä pieniä kiviä on irti tai löysästi paikallaan (kuva 6). Sokkelia ja perustuksia on kunnostettu peruskorjauksen yhteydessä. Sokkelissa on useita avonaisia tuuletusaukkoja (kuva 8), lisäksi on harvaa kivilatomusta, jonka välistä alustatila tuulettuu.

Kuva 6 Lautojen jatkoksia, heikko sokkelilista, sokkelikiviä irti.

Sokkelin irtonaisia kiviä kiinnitetään laastilla. Avonaisiin tuuletusaukkoihin suositellaan asennettavaksi irrotettavat sinkityt teräsverkot esim. # 10 mm, jotta hiiret ja linnut eivät pääse alustatilaan. Tuuletusaukot tarkistetaan siten, että niitä on joka sivulla.

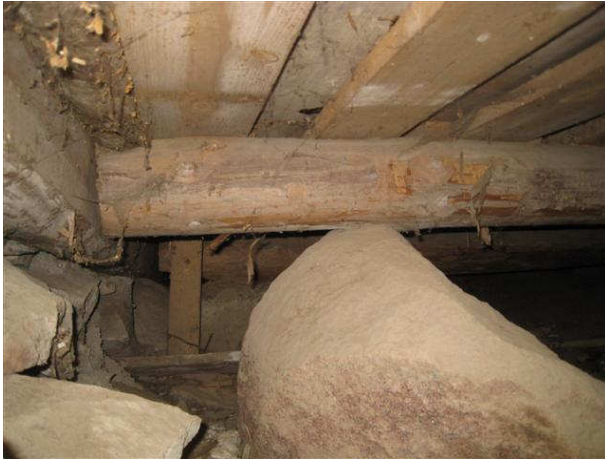
Kuva 7 Alapohjaa itäpäädyssä.

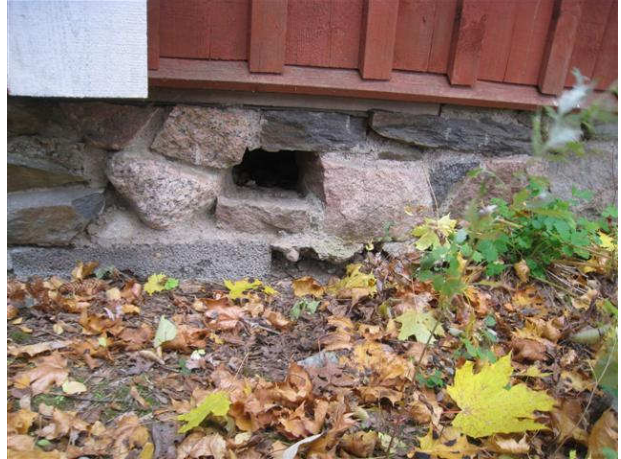
Kuva 8 Tuuletusaukko ja ksh-muurausta

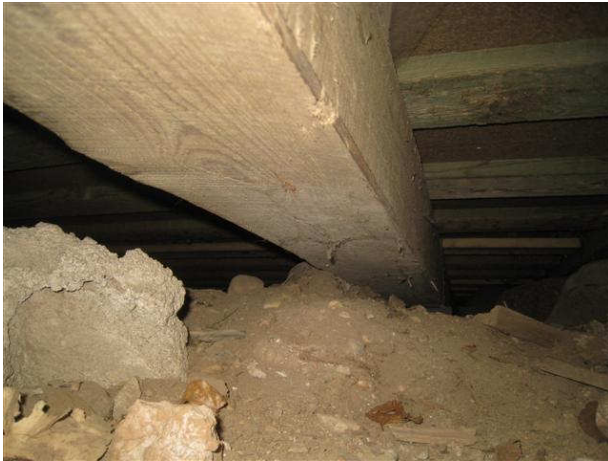
Kuva 9 Alapohjaa keskialueella, kestopuuparuruja ja bituliittia.

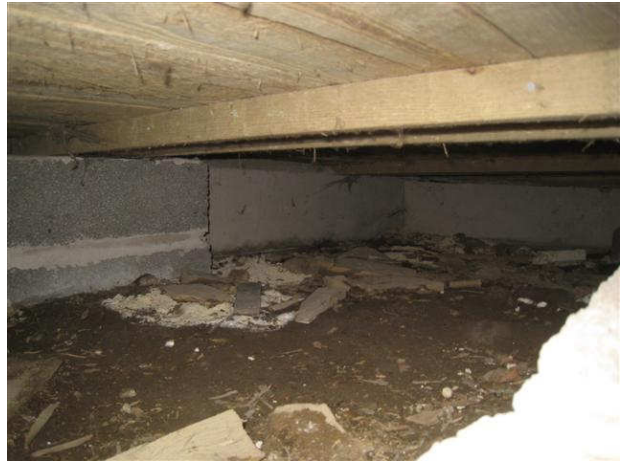
Alustatila vaikutti pääosin tuulettuvan riittävästi. Eteläsivulla aivan lounaisnurkan lähellä maapohjassa on selvä mikrobikasvusto (kuva 10), jonka todennäköisin syy on väärään suuntaan olevassa rakennusvieren pintakallistuksessa, sekä rännivesissä, joita ei ole johdettu loitommalle. Muualla maapohjassa on rakennusjätettä pieniä määriä. Pohjoissivun sokkelia ja alustatila ei päästy kasvillisuuden takia tarkastamaan koko alaltaan.

Kuva 10 Lounaiskulman mikrobivaurioitunutta pohjamaata.

Länsipäädyn mikrobivaurioitunut maa-aines poistetaan kellarikaivannon kautta. Ulkopuoliset pintakallistukset ja kattosadevesien poisto korjataan siten, että vettä ei pääse alustatilaan.

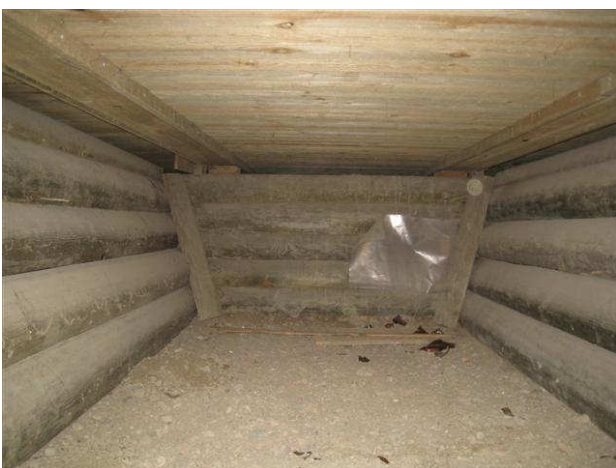
Kuva 11 Itäpäädyn salin alla oleva kellarisyvennys, seinät ovat kestopuupylväitä.

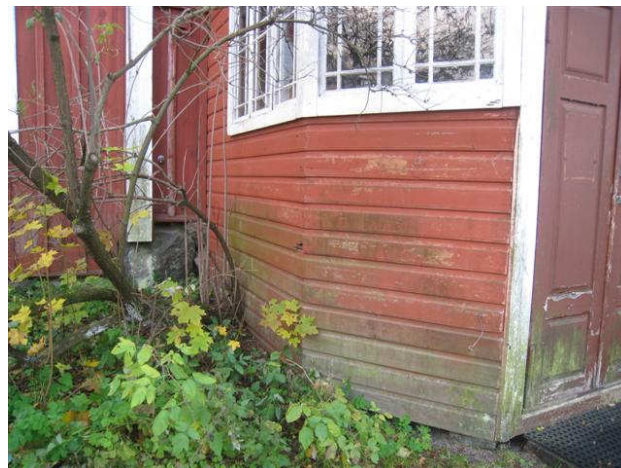
Kuistin paneeliverhous on lähellä maata matalan sokkelin takia, ks. perustukset. Lisärasitusta on tuonut puuverhousta vasten oleva kasvillisuus. Paneelit ovat kärsineet kosteudesta ja ovat osin lahoja (kuva 12).

Pääovi on 2-lehtinen puurakenteinen pariovi. ovi toimii tyydyttävästi, mutta sen pinnat ovat kuluneet sään ja käytön takia (kuva 12).

Kuva 12 Huonokuntoinen kuisti ja matala sokkeli.

Kuistin perustus suositellaan uusittavaksi kokonaan ja rakennettavaksi näkyviltä osiltaan luonnonkivistä väh. 40 cm korkeaksi.

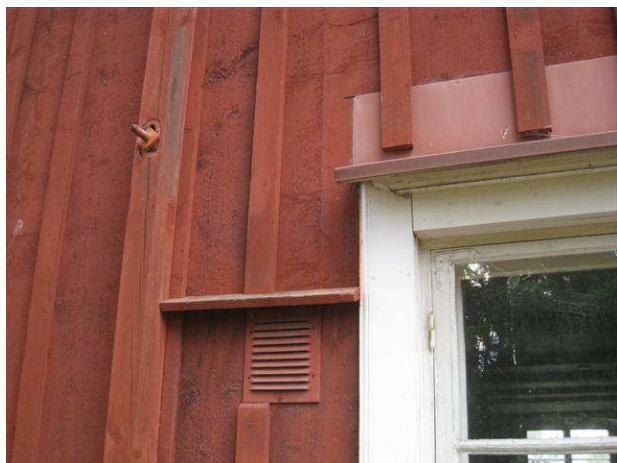
Kuva 13 Ikkunan yläpielen pellitykset ja tuuletusventtiili seinässä.

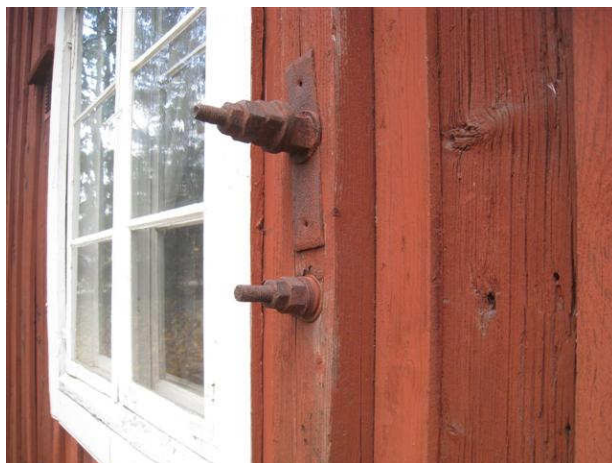
Kuva 14 Völjarin pulttauksia

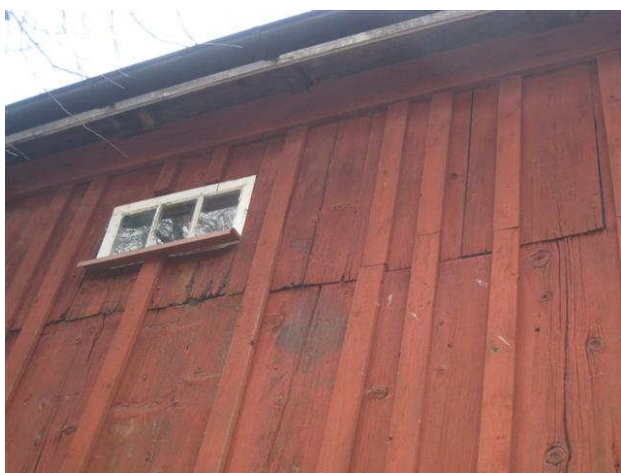
Kuva 15 Jatkettuja lautoja räystäään alla.

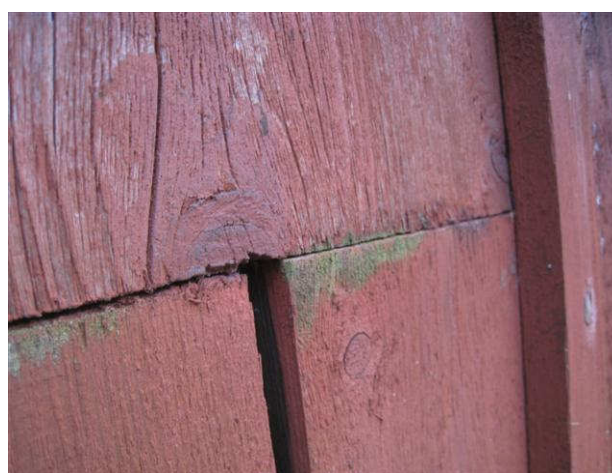
Kuva 16 Seinän alaosan jatkos, joka imee vettä.

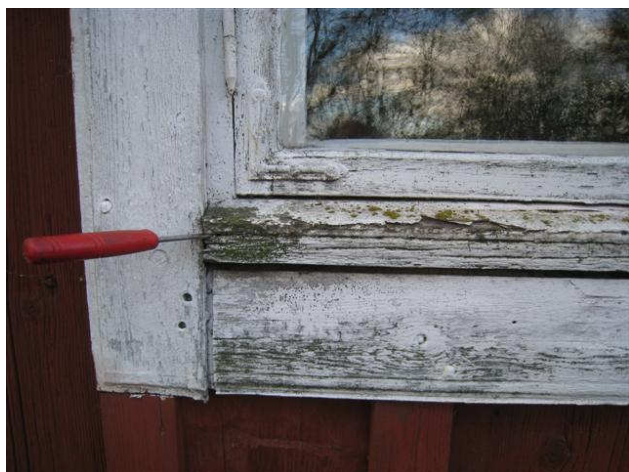
Kuva 17 Laho ikkunakarmi.

Ulkoverhouksessa on erilaista kunnostustarvetta. Ikkunoiden alapielet vesipellityksineen uusitaan ja tarkistetaan samalla mahdolliset kosteusvauriot. sokkelirajan vaakalistat uusitaan paksusta laudasta, mieluummin lankusta. Vialliset lautajatkeet uusitaan. Ulkoverhous huoltomaalataan. Kuistin ulkoverhous suositellaan uusittavaksi korotettavan sokkelin päältä. Ulkoseinän läheltä poistetaan kasvillisuus.

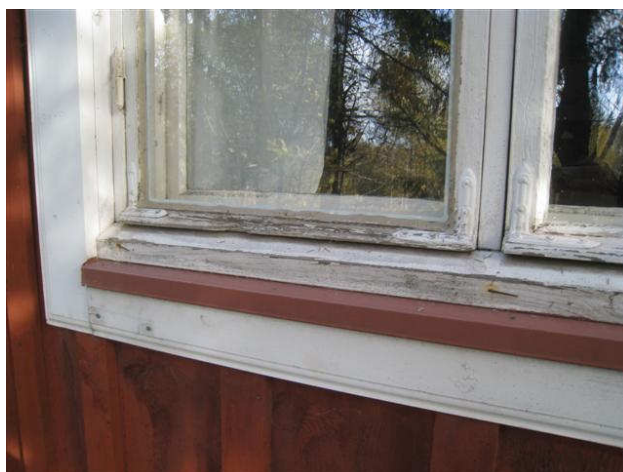
Kuva 18 Vesipellititys suojaa vain pielilaudotusta.

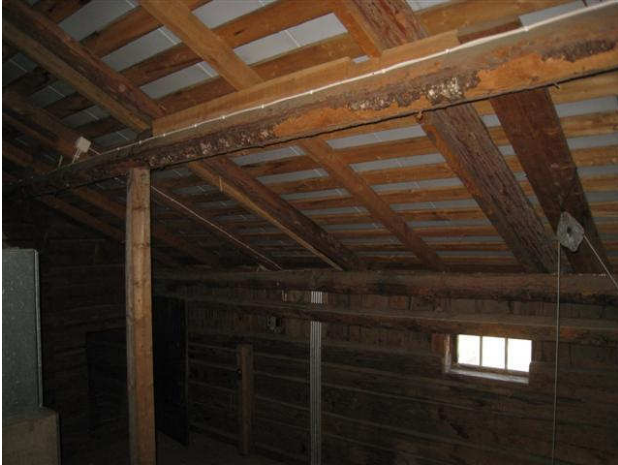
Vesikattorunko vaikutti heiveröiseltä ullakon keskialueella, jossa on pitkäkö jännevälit kattotuoleja kantavassa palkissa (kuva 19), lisäksi on tuentoja, joissa on tukematon tölppä palkin alla. Vesikaton lapheet vaikuttivat olevan em. huolimatta ryhdissään, eikä painumia havaittu.

Kuva 19 Ullakon keskialueen kattorunko vaikuttaa heikolta.

Hirsirungoissa ei havaittu toimenpidetarvetta. Vesikattorungon osalta tehdään rakennesuunnittelijan toimesta tarkastus ja sen perusteella tarvittavat vahvistukset.

Arvioidaan, että vesikaton runkorakenteita vahvistetaan ullakon keskialueella.

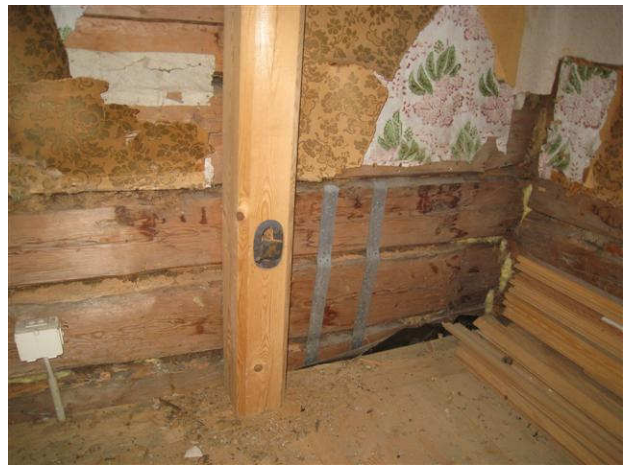
Kuva 20 Uusittu völjari ja teräspantoja hirsien tukena.

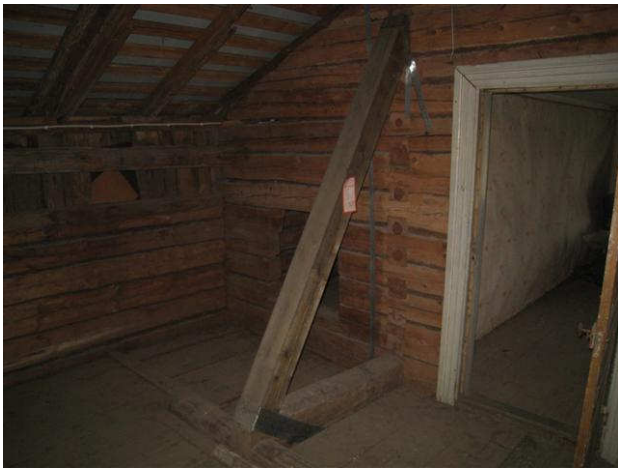
Kuva 21 Ullakon hirsirungon vinotuki. Vesikatteen alla ei ole aluskatetta.

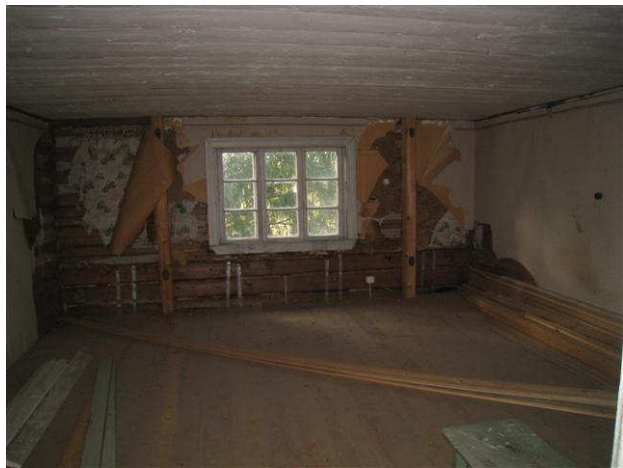
Kuva 22 Kesken jäänyt ullakkohuoneen korjaus.

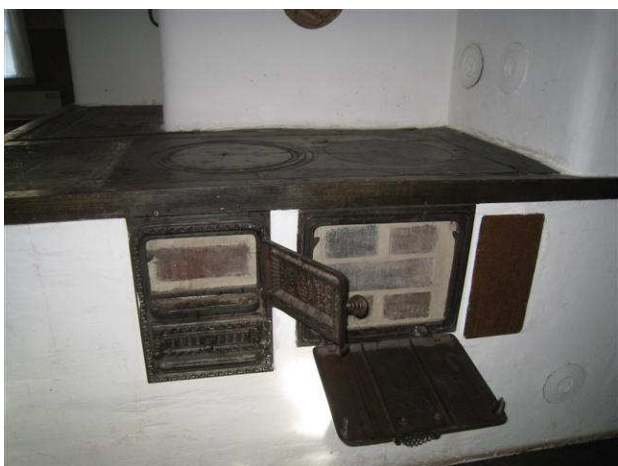
Alakerrassa on useita tulisijoja, kuten mm. leivinuuni-liesi ja pystyuuneja. Ne on poistettu käytöstä ja tulipesät on muurattu umpeen (kuvat 23, 29, 30). Tulisijoissa ei havaittu vaurioita ulkopinnoissa. Ullakolla on ollut lämmitysuunit molemmissa päätyhuoneissa, mutta ne on purettu pois.

Kuva 23 Umpeen muurattu tulisijan luukusto länsipäädyn tuvassa.

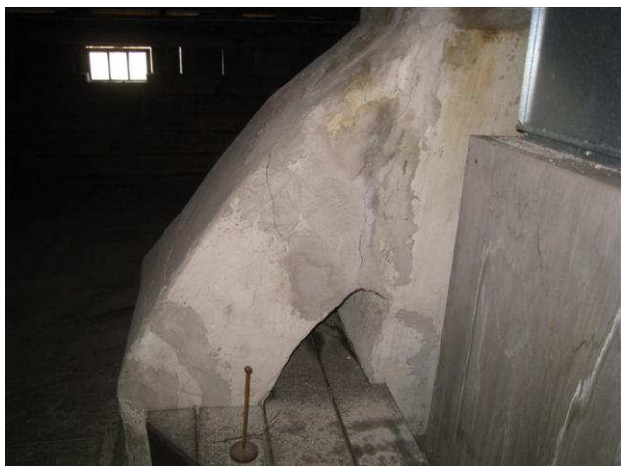
Kuva 24 Ullakon savuhormiratkaisu ja IV-kanavaa.

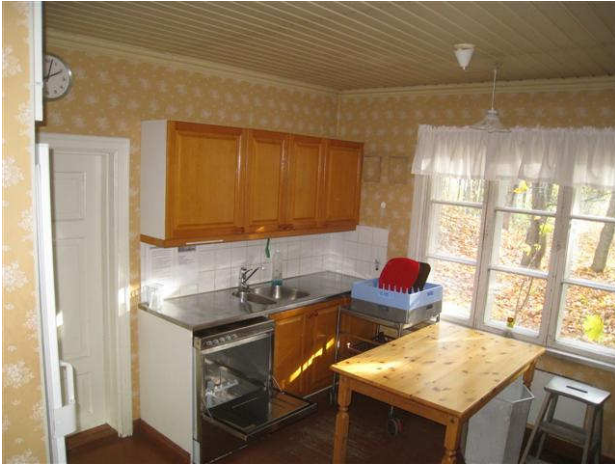
Huonetilojen pinnat ovat kuluneet ja materiaalit pääosin vanhoja, mutta kertovat samalla rakennuksen pitkästä historiasta. Ovissa on isoja rakoja liikkumisen takia. Uudemmassa Wc-tilassa on katossa maalattu paneeli, seinien alaosilla osalaatoitus ja ylempänä levy ja lattiassa 6-on kulmiolaatoitus (kuva 27). Keittiökalusteet ovat arviolta n. 20 vuoden ikäisiä, mutta käyttö lienee ollut vähäistä ja kalusteiden kunto on vielä tyydyttävä (kuva 25). Tiloissa ei havaittu kosteus- ja mikrobivaurioon viittaavaa.

Kuva 25 Alakerran keittiökalusteita.

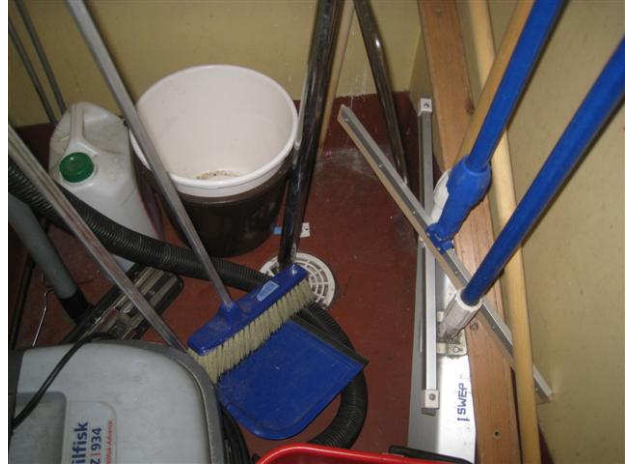
Kuva 26 Siivouskomerossa on muovimatto vedeneristeenä ja lattiakaivo.

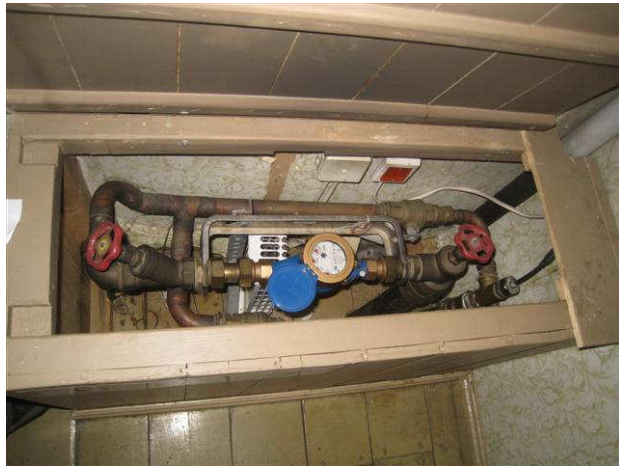
Kuva 28 Eteisen vesimittarikotelossa ei ole vedeneristystä.

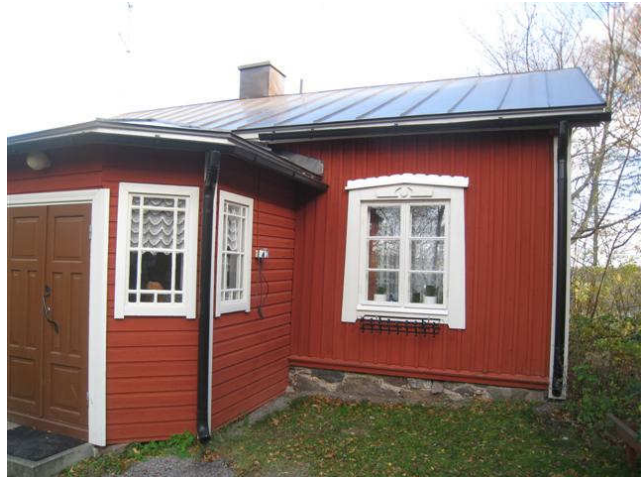
Alustatila vaikutti pääosin tuulettuvan riittävästi, mutta harkkomuuraukset heikentävät virtauksia. Maapohjassa on rakennusjätettä pieniä määriä. Eteläpäädyssä rakennusvierien pintakaadot ovat huonot ja maakosteutta voi päästä alapohjaan, myös rännivesien poisto on huono, mistä koituu kosteusrasitusta (kuva 32, 33). Vaurioita ei kuitenkaan vielä havaittu.

Kuva 32 Sokkelit ovat matalia, kattovesien poistoa ei ole sokkelin viereltä.

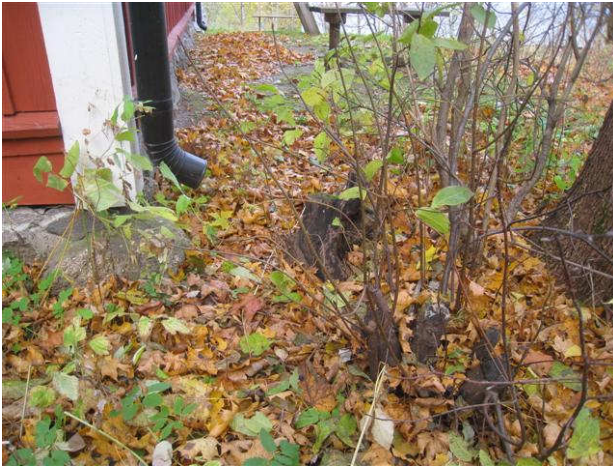
Kuva 33 Kasvillisuutta kaakkoiskulmalla

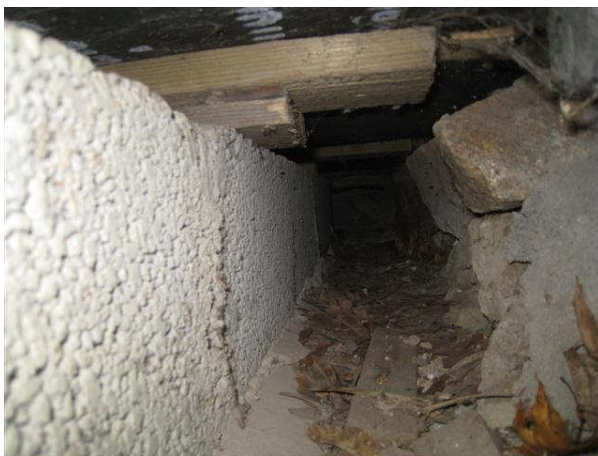
Kuva 35 Sokkelin takana oleva apumuuraus ja välinen ontelo. Alapohjan alpinta on bituliittia.

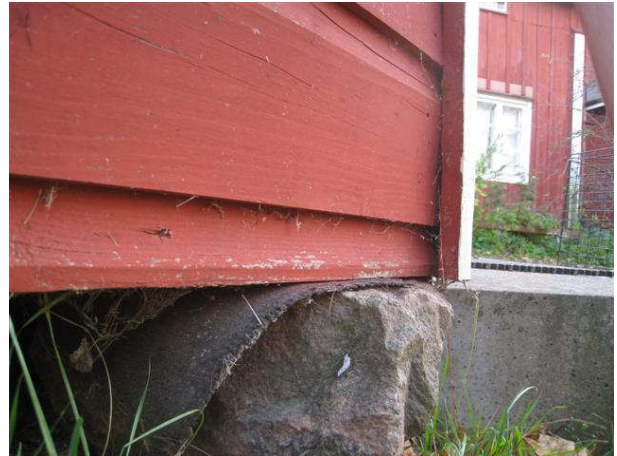
Kuva 36 Kuistin perustuksena ovat irtokivet, välissä on bitumikermi.

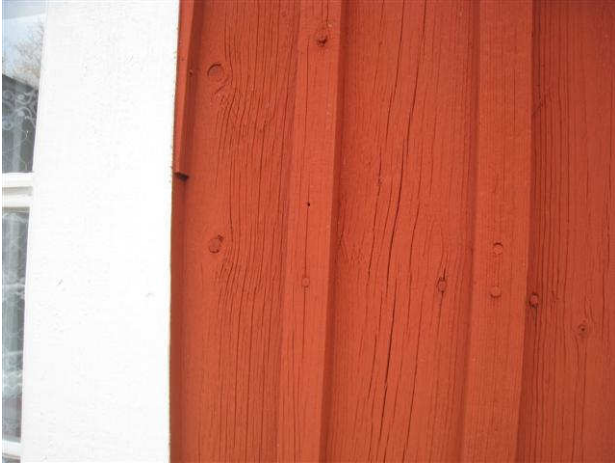
Kuva 37 Julkisivun halkeillutta laudoitusta.

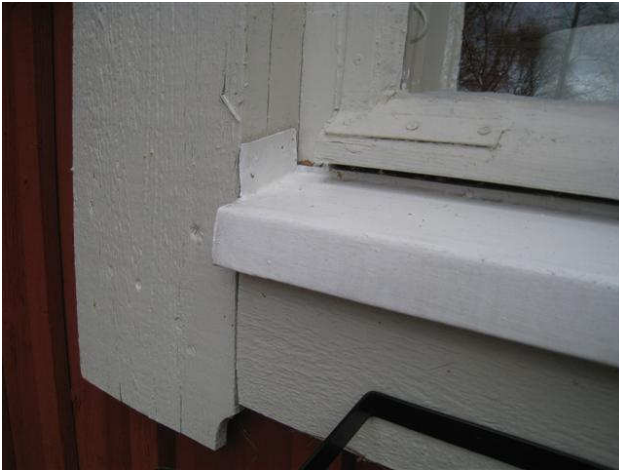
Kuva 39 Ikkunan vesipellityksessä on rakoja.

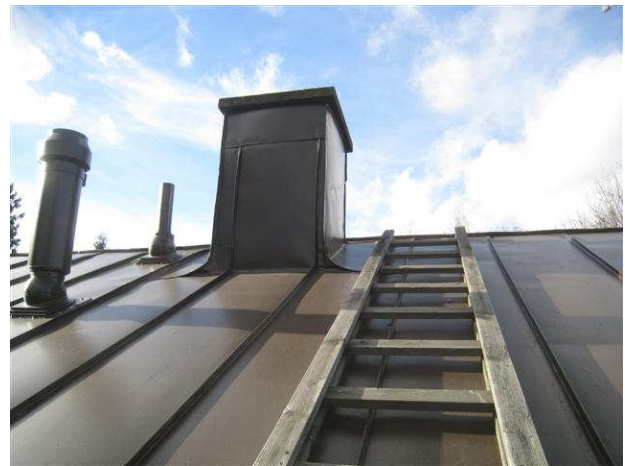
Kuva 40 Vesikate on hyväkuntoinen.

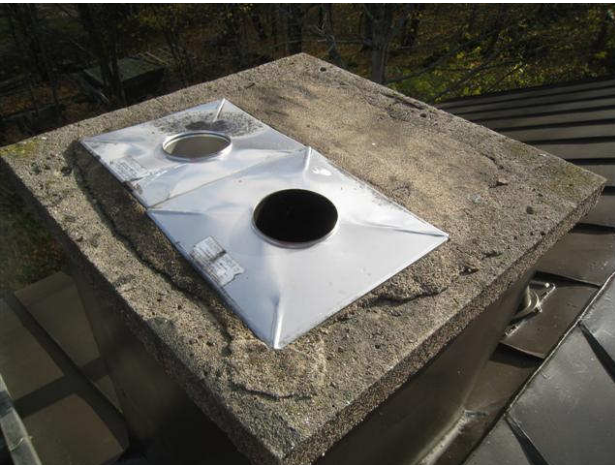
Kuva 41 Piipun pää on kattamatta, savuhormit ovat rst-sisäpiippuja.

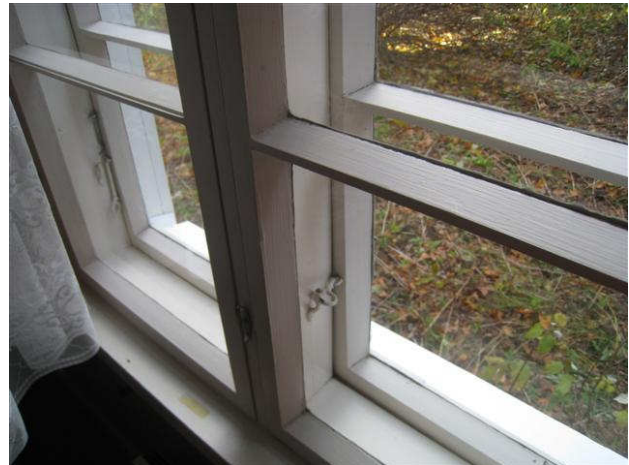
Kuva 42 Ikkunoissa on käyntivälivikoja ja kaarevuutta puitteissa.

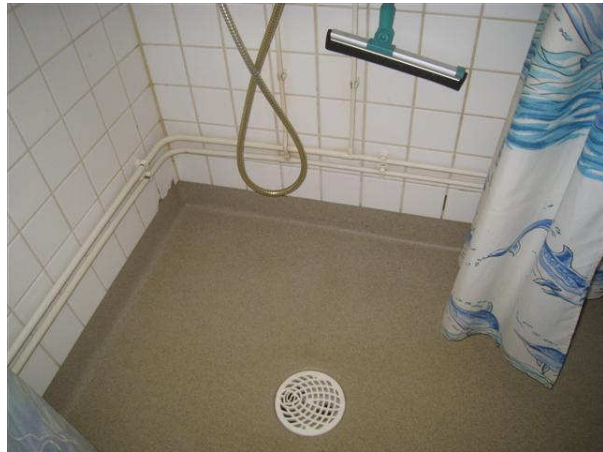
Asunnon ainoa märkätila on asukas Tiimosen mukaan peruskorjauksen v. 1994 yhteydessä rakennettu Wc-kylpyhuone, jossa on suihkutila, pyykinpesukone ja lämminvesivaraaja (kuva 45). Lattiassa on muovimatto, seinissä on 10x10 laatoitus ja katossa on paneeli. Seinät ovat Tiimosen mukaan kivirakenteisia, vaikka piirustuksin on merkitty levy + villa- rakenne. Tilojen rakennustapaa ja seinien kosteussulkua/ vedeneristystä ei saatu selville, mutta Tiimosen mukaan seinissä käytettiin nk. kosteussulkusivelyä. Pintojen kunto on vielä tyydyttävä, normaalia kuluneisuutta on, mutta kosteusvaurioon viittaavaa ei havaittu. Suihkulle johtavat käyttövesiputket on kiinnitetty lähelle lattiarajaa seinään, mikä on huono ratkaisu kiinnitysreikien vuotoriskien ja muiden vaurioiden takia (kuva 46). Tilassa on erillinen ilmanpoisto omalla puhaltimellaan.

Kuva 46 Suihkunurkkaus.

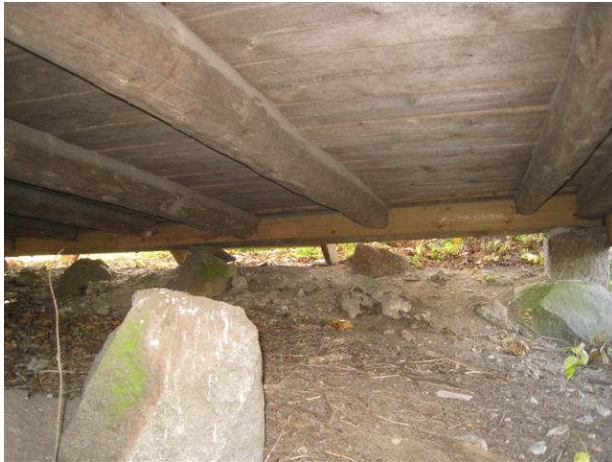
Luhtiaitan perustuksena on kallion varaan tehty luonnonkiviperustus, joka muodostuu yksittäisistä tai päällekkäin asennetuista kivistä (kuva 49). Aitan alla oleva kallio viettää luoteeseen, joten peruskivien korkeus vaihtelee n. 10 cm lähes metriin. Itäpäädyn perustuksia ei päästy kunnolla tarkastamaan mataluuden takia. Perustuksia on todennäköisesti korjailtu peruskorjauksen yhteydessä 1987–90. Kivet on kiinnitetty toisiinsa ja kallioon laastilla ja mahdollisesti välissä on poratappi liukuesteenä. Peruskivet ovat kohtalaisen isoin välein suhteessa hirsiseinien jänneväleihin, mutta alimpien hirsien painumista ei havaittu.

Kuva 49 Perustus, lattia ja parrut ovat ok.

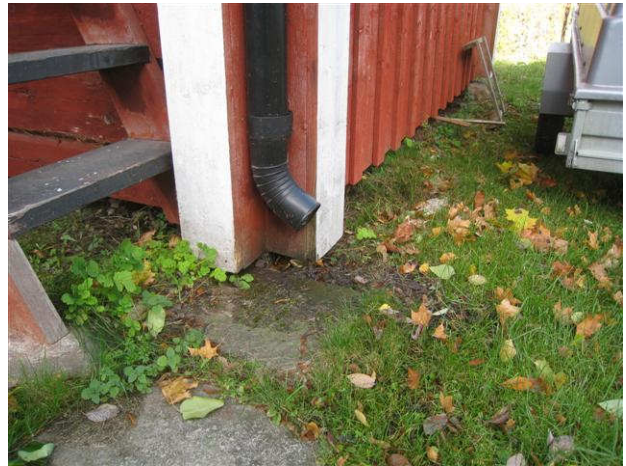
Kuva 50 Matala perustus ja kattosadevedet jäävät talon viereen itäpäädyssä

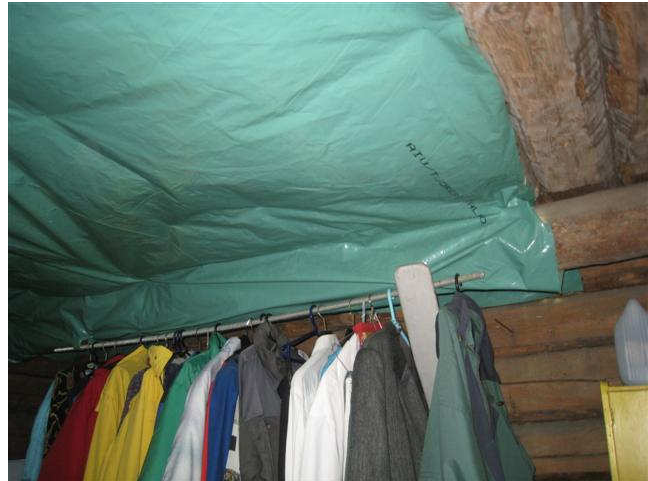
Kuva 52 Välipohjan alle on kiinnitetty muovikalvo hyönteisten aiheuttaman roskan takia.

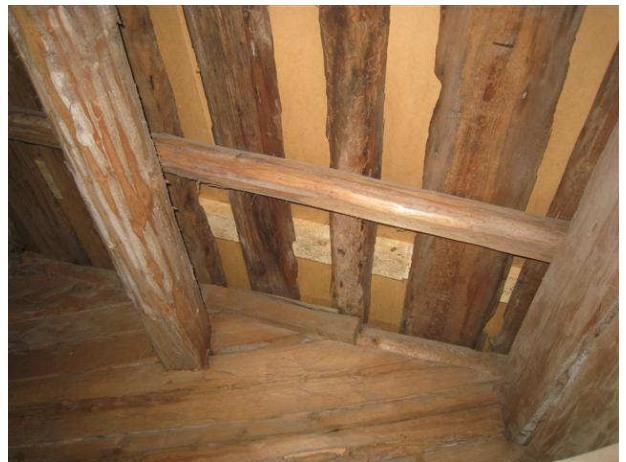
Kuva 54 Osin uusittu kattorakenne, katteen alla on aluskate.

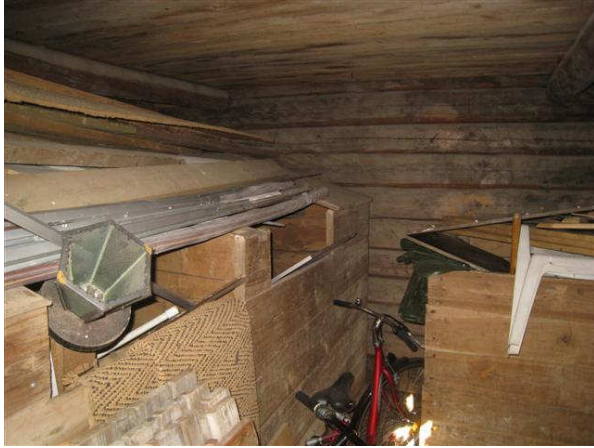
Kuva 55 Länsipäädyn vilja-aitan välipohja on vanha.

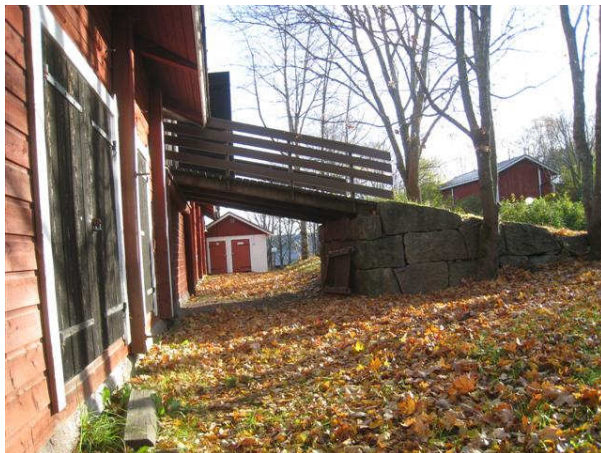
Kuva 59 Maasto viettää kohti navetan eteläsivua.

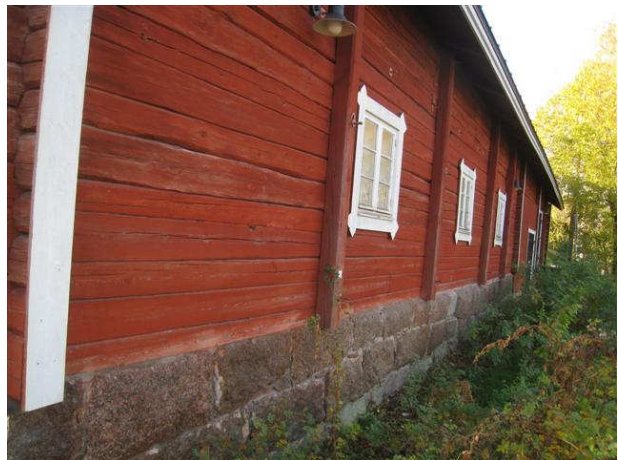
Kuva 60 Navetan pohjoissivua, alimmat hirret on uusittu. Kasvillisuus ja puuttuvat rännit lisäävät kosteuskuormitusta.

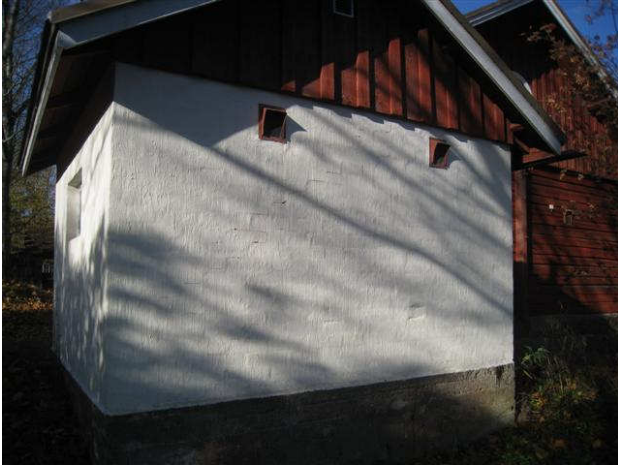
Kuva 61 Wc- ja jätetila, perustus on betonia, seinät on muurattu.

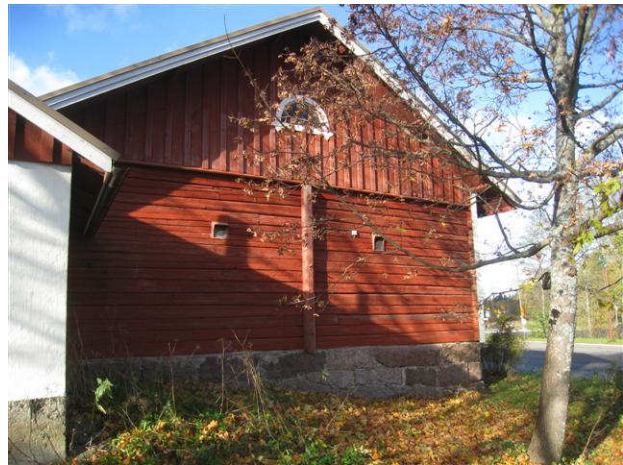
Kuva 62 Navetan itäpääty, jossa sokkelikivien saumassa on halkeilua.

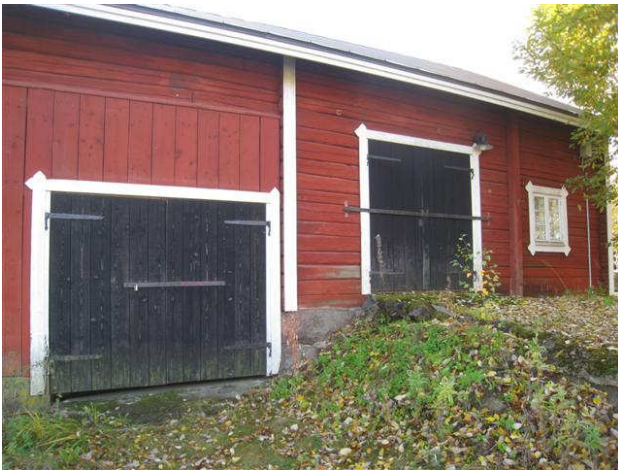
Kuva 63 Huonokuntoinen pohjoissivun luiska.

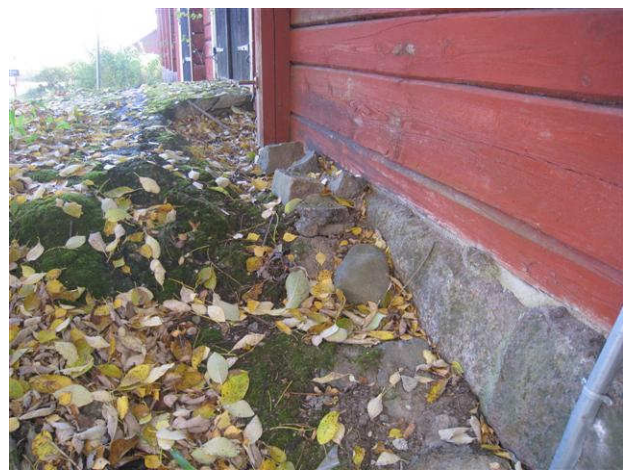
Kuva 64 Tästä maanpintaa on leikattava pohjoissivun länsipäädyn lähellä.

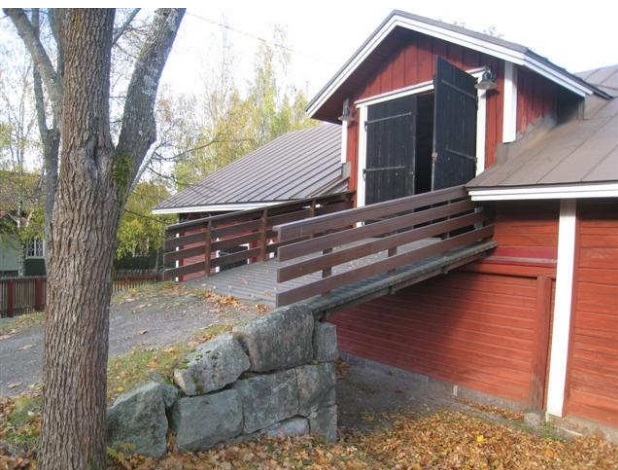
Kuva 65 Navetan ullakolle johtavan luiskan kaide on vajaa.

- navetan ullakolle johtavaan luiskaan suojakaiteen jatkaminen
- sade- ja pintavesijärjestelyjen korjaus kaikissa rakennuksissa
- liiallisen kasvillisuuden raivaus tai poisto rakennusvieriltä
- aitan tuohyönteisten torjunta

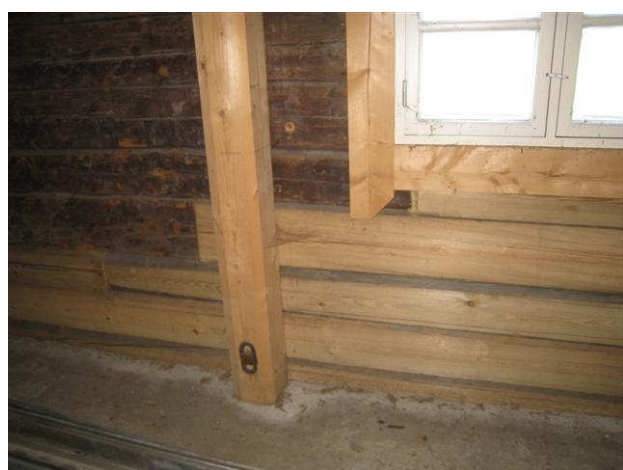
Kuva 66 Uusittuja hirsiiä ja vöjari navetassa.

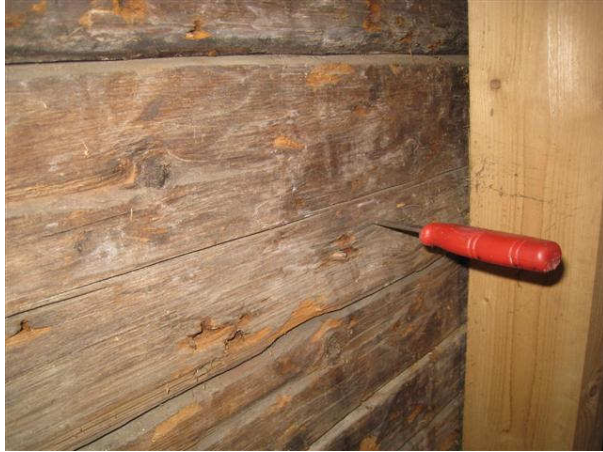
Kuva 67 Osin lahoa hirttä navetassa.

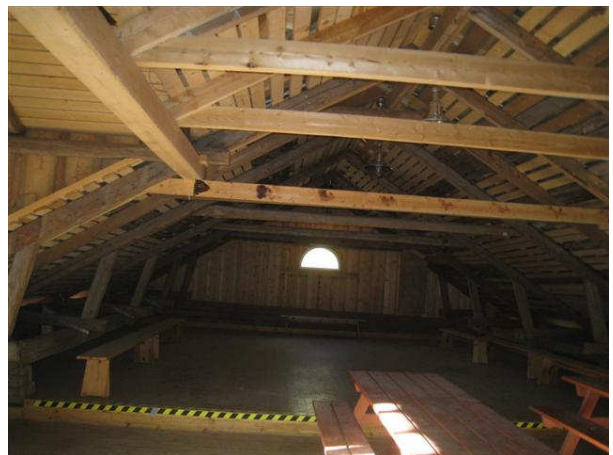
Kuva 72 Navetan ullakko ja kattorakenne, joka on voinut antaa myöten, koska on notkolla.
