G LVI-Järjestelmät

Rakennus: Etelälahti Aitta

G1 Lämmitysjärjestelmät**Rakennus: Etelälahti Asuinrakennus****Järjestelmäkuvaus**

G2 Vesi- ja viemärijärjestelmät**Rakennus: Etelälahti Asuinrakennus****Järjestelmäkuvaus**

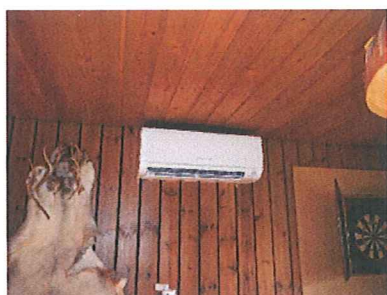
Ilmalämpöpumppu on asennettu vuonna 2012 ja se on hyvässä kunnossa. Ei uusimistoimenpiteitä ilmalämpöpumpun osalta, ai-noastaan normaalit huoltotoimenpiteet.

Kuva 1 Yleiskuva asuinrakennuksen ilmalämpöpumusta, joka on asennettu vuonna 2012.

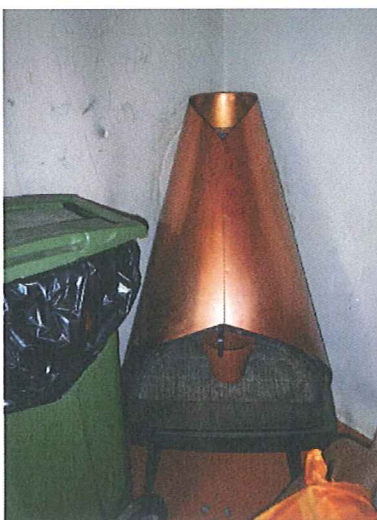
Kuva 2 Yleiskuva asuinrakennuksen takasta.

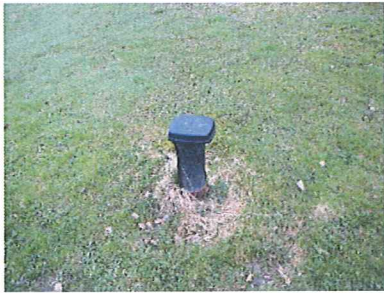
Aluetta palveleva porakaivo on rakennettu käytössä olevien tietojen perusteella 2000 luvulla. Porakaivon ohjauskeskus ja paisunta-astia sijaitsevat asuinrakennuksen kellarikerroksessa ja ne ovat silmämääräisen tarkastelun perusteella hyvässä kunnossa. Ei uusimistoimenpiteitä tarkastelujaksolla, ainoastaan normaalit huoltotoimenpiteet.

Kuva 1 Kiinteistön porakaivo sijaitsee asuinrakennuksen läheisyydessä ja se on rakennettu 2000 luvun alkupuolella.

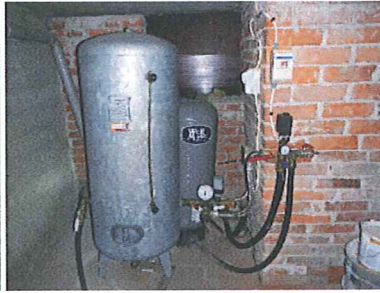
Kuva 2 Yleiskuva asuinrakennuksen kellarikerroksesta, jossa on porakaivon ohjauskeskus ja paisunta-astia.

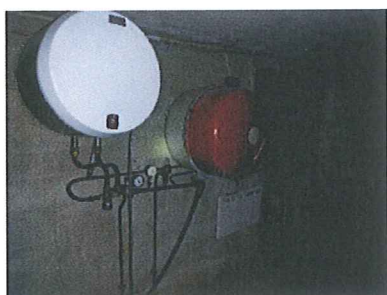
Asuinrakennusta palvelee 35 litran lämminvesivaraaja, joka on vuodelta 1982 ja valmistaja on Haato. Lämminvesivaraaja ei ollut päällä tarkastuskäynnin aikana, joten sen käyttökunnosta ei saatu selvyyttä. Lämminvesivaraajien tekninen käyttöikä on normaalisti noin 20 vuotta, joten asuinrakennuksen lämminvesivaraaja on teknisen käyttöikänsä lopussa ja sen uusiminen on ajankohtaista tarkastelujakson alussa.

Kuva 1 Yleiskuva asuinrakennuksen lämminvesivaraajasta, joka on vuodelta 1982.

Tehtävän nimi	Kunto*	Määrä	Hinta/yks.	Hinta yht.	Alku	Suositus	Loppu
Asuinrakennuksen lämminvesivaraajan uusiminen.	3	1 erä	1 500	1 500	2013	2014	2014

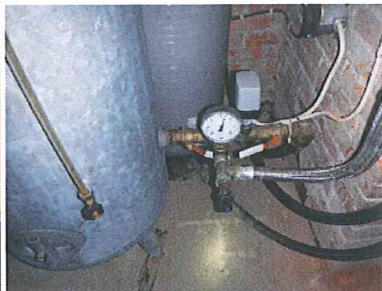
Kiinteistön käyttövesiverkostot ovat silmämääräisen tarkastelun perusteella asennettu osittain 1980 luvulla ja ne ovat tyydyttävässä kunnossa, vuotoja ei havaittu. Käyttövesiputkien sisäpuolista kuntoa ei voida arvioida kuntoarviomenetelmin. Mikäli asuinrakennuksessa tehdään isompia korjauksia suosittelemme uusimaan käyttövesiverkostot kokonaisuudessaan.

Kuva 2 Yleiskuva vesijohtoputkista, jotka tulevat porakaivolta.

Tehtävän nimi	Kunto*	Määrä	Hinta/yks.	Hinta yht.	Alku	Suositus	Loppu
Käyttövesiverkostojen uusiminen	2	1 erä	20 000	20 000	2015	2016	2018

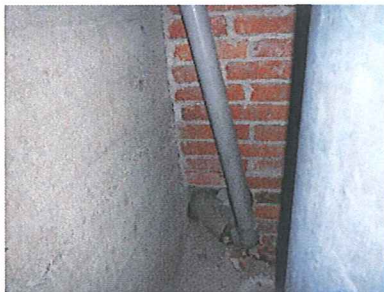
Jätevesiviemärit ovat tehtyjen havaintojen perusteella alkuperäiset 1980 luvun alkupuolelta. Viemärit on valmistettu pääosin muoviputkella muhviliitoksin. Muovisten jätevesiviemärien tekninen ja tilastollinen käyttöikä on yli 50 vuotta. Suosittelemme uusimaan asuinrakennuksen jätevesiviemärit samassa yhteydessä, kun asuinrakennuksen käyttövesiverkostot uusitaan.

Kuva 1 Asuinrakennuksen jätevesiviemärit on rakennettu muoviputkella muhviliitoksin.

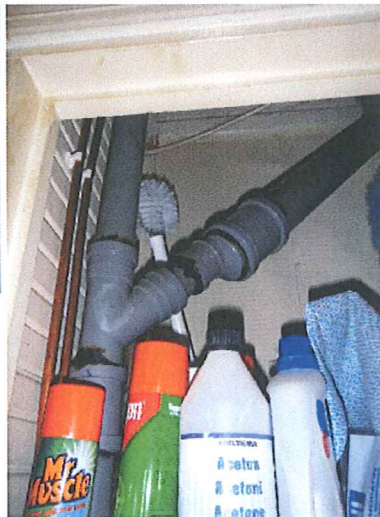
Kuva 2 Yleiskuva viemäriasennuksista.

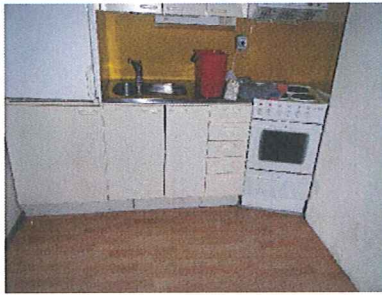
Tarkastetut vesi- ja viemärikalusteet ovat osittain 1980-luvulta, mutta kalusteita on osittain uusittu vuosien varrella. Tarkastetut vesikalusteet ovat tyydyttävässä kunnossa. Suosittelemme uusimaan vesikalusteita tarpeen vaatiessa. Vesikalusteet tulee uusita kokonaisuudessaan tarkastelujaksolla, mikäli tiloissa tehdään korjauksia.

Kuva 1 Yleiskuva ullakkoasunnon vesikalusteista.

Vesikalusteiden uusiminen tarvittaessa huoltotoimenpiteenä.

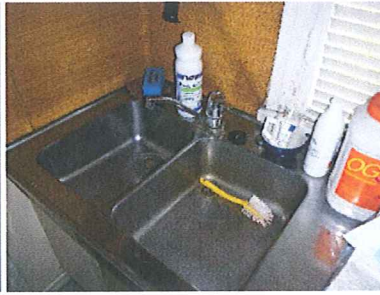
Kuva 2 Yleiskuva asuinrakennuksen vesikalusteista.

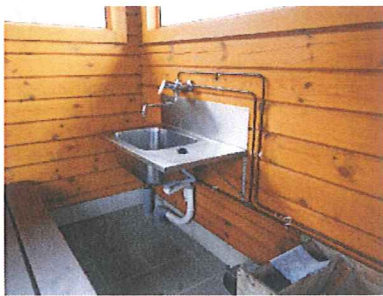
Grillikatoksen vesi- ja viemärilaitteet ovat hyvässä kunnossa.

Kuva 1 Yleiskuva grillikatoksen vesikalusteista.

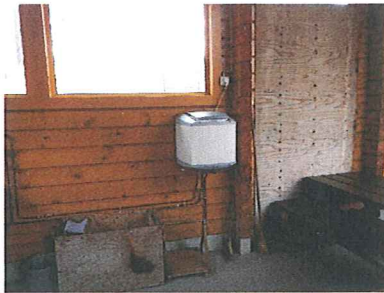
Grillikatoksen lämminvesivaraaja on asennettu vuonna 1997 ja se on teknisen käyttöiän loppupuolella. Lämminvesivaraajan tekninen käyttöikä on normaalisti noin 20 vuotta, joten grillikatoksen lämminvesivaraaja uusiminen ajoittuu tarkastelujakson loppupuolelle.

Kuva 1 Yleiskuva grillikatoksen lämminvesivaraajasta.

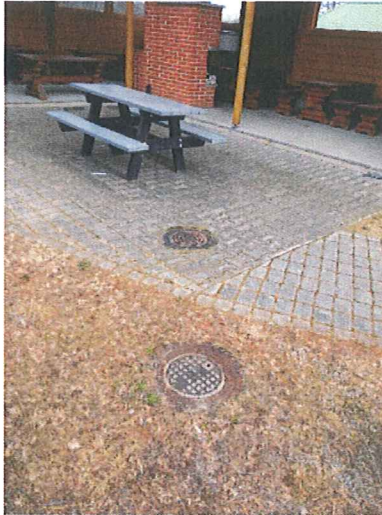
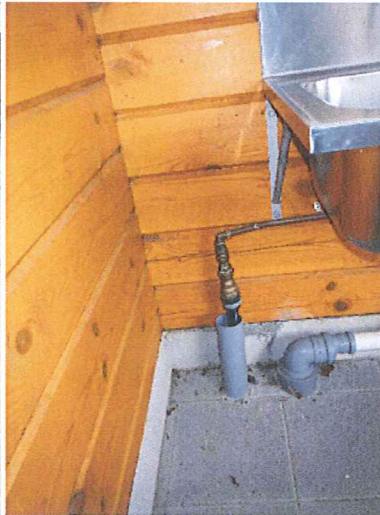
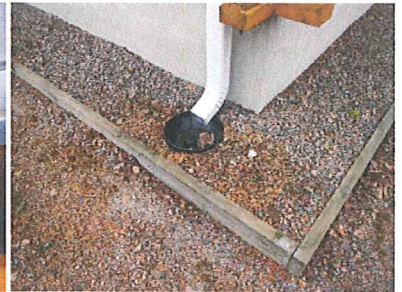
Jäte- ja sadevesiviemärit ovat tehtyjen havaintojen perusteella alkuperäiset 1990 luvun loppupuolelta. Viemärit on valmistettu pääosin muoviputkella. Muovisten jätevesiviemärien tekninen ja tilastollinen käyttöikä on yli 50 vuotta. Viemäriverkostolle ei ajoitu uusimistoimenpiteitä tarkastelujaksolla.

- Kuva 1** Yleiskuva grillikatoksen sadevesikaivosta.
Kuva 2 Yleiskuva grillikatoksen jätevesiviemäristä.
Kuva 3 _Yleiskuva grillikatoksen sadevesikaivosta.

Suosittellemme puhdistamaan grillikatoksen sadevesikaivot säännöllisesti huoltotoimenpiteenä.

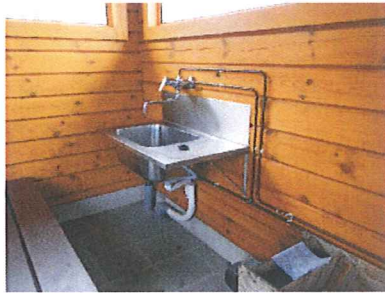
Tarkastetut vesikalusteet ovat vielä on hyvässä kunnossa. Suosittelemme uusimaan vesikalusteita tarpeen vaatiessa huoltotoimenpiteenä.

Kuva 1 Yleiskuva grillikatoksen vesikalusteista.

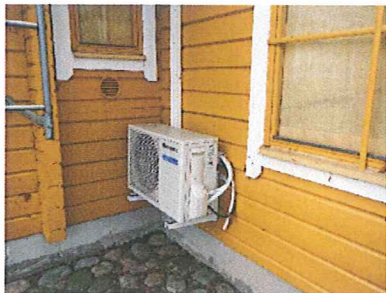
Sähkölämmitys on käsitelty tarkemmin sähköosiossa. Saunarakennuksen ilmalämpöpumppujen asennusajankohta ei selvinnyt kiinteistökielloksella. Ilmalämpöpumput tulee huoltaa säännöllisesti.

Kuva 1 Yleiskuva saunarakennuksen ulkoyksiköstä.

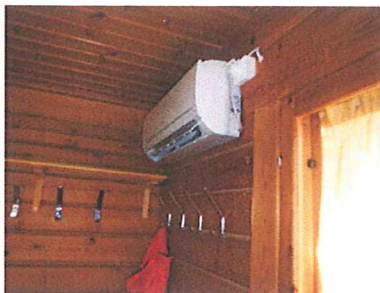
Kuva 2 Yleiskuva saunarakennuksen ilmalämpöpumpun sisäyksiköstä.

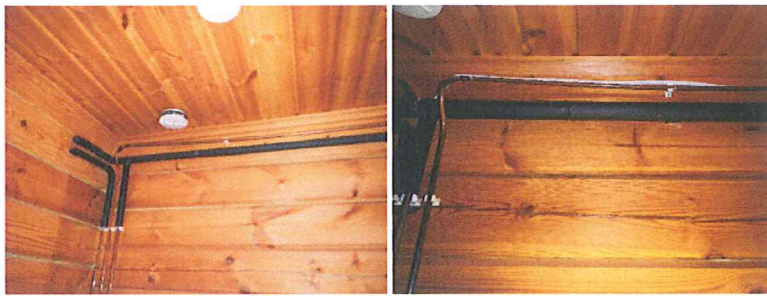
Saunarakennuksen käyttövesiverkostot ovat silmämääräisen tarkastelun perusteella tyydyttävässä kunnossa, vuotoja ei havaittu. Käyttövesiputkien sisäpuolista kuntoa ei voida arvioida kuntoarviomenetelmin. Mikäli saunarakennuksessa tehdään isompia korjauksia suosittelemme uusimaan käyttövesiverkostoja niiltä osin.

Suihkutiloissa käyttövesiputkien kannakointi on osittain puutteellista, koska kannakeita on rikki. Suosittelemme uusimaan saunarakennuksen käyttövesiverkoston kannakointia.

Kuva 1 Yleiskuva saunarakennuksen käyttövesiputkista.

Kuva 2 _Yleiskuva saunarakennuksen käyttövesiputkista.

Tehtävän nimi	Kunto*	Määrä	Hinta/yks.	Hinta yht.	Alku	Suositus	Loppu
Saunarakennuksen käyttövesiverkoston kannakoinnin korjaus	3	1 erä	1 000	1 000	2013	2014	2014

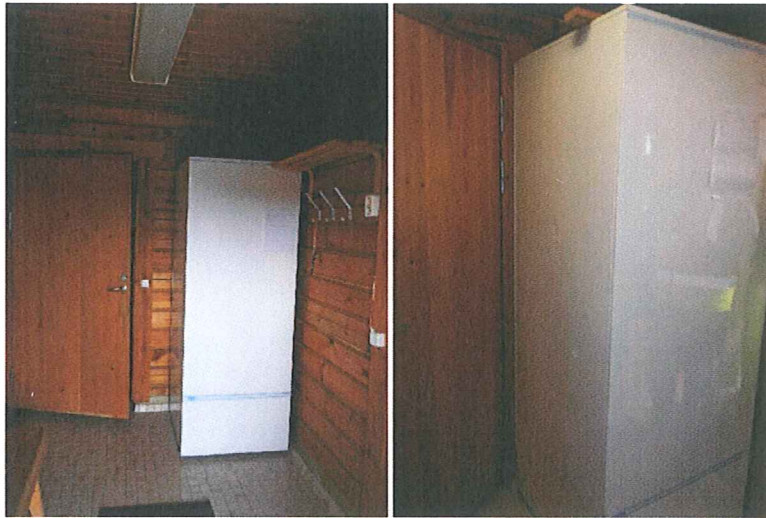
Saunarakennuksessa on lämminvesivaraajat A, B ja C saunassa ja ne sijaitsevat pukuhuone-tiloissa. Varaajat on vuodelta 1996 ja ne ovat teknisen käyttöiän loppupuolella. Lämminvesivaraajien tekninen käyttöikä on normaalisti noin 20 vuotta, joten saunarakennuksen lämminvesivaraajien uusiminen ajoittuu tarkastelujakson loppuosalle.

Kuva 1 Yleiskuva C- saunan lämminvesivaraajasta.

Kuva 2 Yleiskuva B- saunan lämminvesivaraajasta.

Tehtävän nimi	Kunto*	Määrä	Hinta/yks.	Hinta yht.	Alku	Suositus	Loppu
Saunarakennuksen lämminvesivaraajien 2 uusiminen		1 erä	8 000	8 000	2016	2018	2020

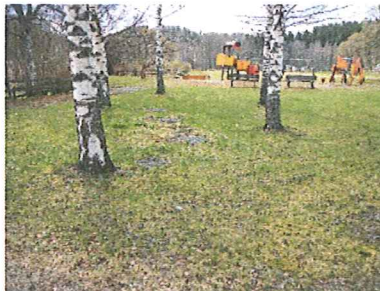
Kiinteistökierroksella saadun tiedon perusteella saunarakennuksen vieressä on imeytyskenttä, joka olisi rakennettu 2000 luvun alussa. Käytössä olevien tietojen perusteella imeytyskentän kaivoja ja kenttää ei ole huollettu pitkään aikaan. Imeytyskentän rakenteiden ja kunnan tarkistus tulisi suorittaa vähintään kymmenen vuoden välein. Saostussäiliöiden täytymistä on syytä seurata säännöllisesti ja saostussäiliöt on tyhjennettävä vähintään kerran vuodessa, tarvittaessa useammin. Suosittelemme huoltamaan imeytyskentän tarkastelujakson alkupuolella.

Kuva 1 Yleiskuva imeytyskentästä.

Tehtävän nimi	Kunto*	Määrä	Hinta/yks.	Hinta yht.	Alku	Suositus	Loppu
Pumppaamon puhdistus ja huolto	3	1 erä	3 000	3 000	2013	2013	2014
Saunarakennuksen jätevesikaivon ja imeytyskentän puhdistus ja huolto	3	1 erä	5 000	5 000	2013	2013	2014

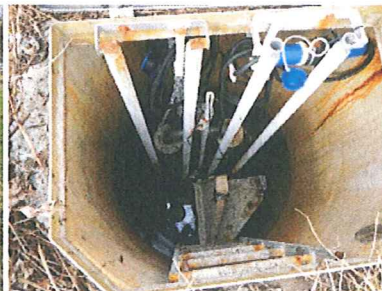
Saunarakennuksen vieressä rannan tuntumassa on Sarlin valmistama pumppukaivo, jonka asennusajankohta ei selvinnyt kiinteistökierroksella. Kaivossa on kaksi pumppuyksikköä ja niiden käyntiajat ovat seuraavat: pumppu 1= 478 h ja pumppu 2=537 h. Kiinteistökierroksella ei selvinnyt mitä pumppaamo palvelee, eikä Juha-Pekka Juntilalla (mukana kiinteistökierroksella) ollut tietoa asiasta. Pumppaamossa oli toinen pumppu häiriöllä, eikä pumppu toiminut koestaessa. Suosittelemme pumppaamon huoltoa ja puhdistusta ensitilassa.

Kuva 2 Yleiskuva pumppaamon sisältä.

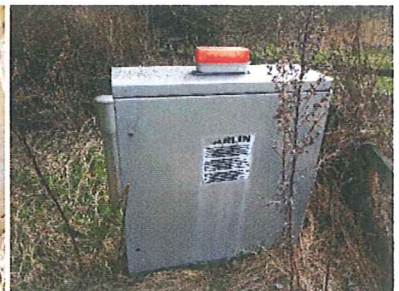
Kuva 3 Yleiskuva pumppaamosta.

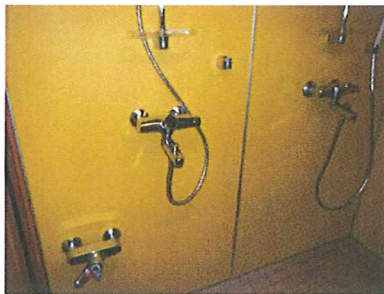
Tarkastetut vesi- ja viemärikalusteet ovat osittain 1990 luvulta, mutta joitakin kalusteita on uusittu vuosien varrella. Tarkastetut vesikalusteet ovat tyydyttävässä kunnossa. Suosittelemme uusimaan vesikalusteita tarpeen vaatiessa. Vesikalusteet tulee uusida kokonaisuudessaan tarkastelujaksolla, mikäli tiloissa tehdään korjauksia.

Kuva 1 Yleiskuva saunarakennuksen vesikalusteista.

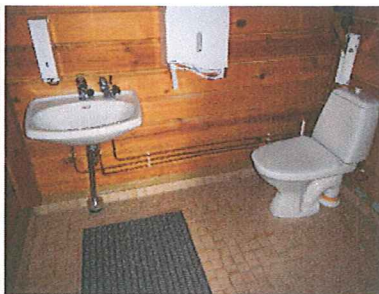
Kuva 2 _Yleiskuva saunarakennuksen vesikalusteista.

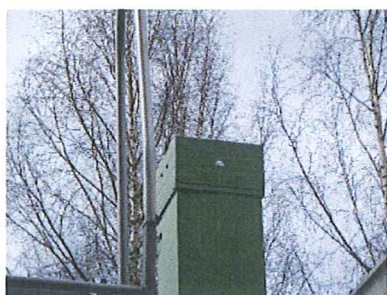
Saunarakennuksen vesikatolla on huippuimureita, jotka ovat alkuperäiset 1990 luvun loppupuolelta. Alkuperäiset huippuimurit ovat tyydyttävässä kunnossa, eikä niiden kokonaisvaltainen uusiminen ajoitu tarkastelujaksolle. Suosittelemme huoltamaan ja puhdistamaan laitteet säännöllisesti sekä uusimaan laitteita tarvittaessa.

Kuva 1 Yleiskuva saunarakennuksen huippuimurista.

Tehtävän nimi	Kunto*	Määrä	Hinta/yks.	Hinta yht.	Alku	Suositus	Loppu
Saunarakennuksen ilmanvaihtokanavien puhdistus	2	1 erä	3 000	3 000	2013	2014	2015

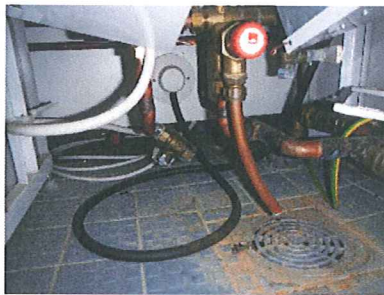
Suihkurakennuksen tonttivesijohto on rakennettu muoviputkella 1990 luvun loppupuolella ja se on hyvässä kunnossa. Rakennuksen sisällä olevat käyttövesiputket on rakennettu kupariputkella ja ne ovat hyvässä kunnossa, ei uusimistöimenpiteitä tarkasteluajaksolla.

Kuva 1 Yleiskuva käyttövesiverkoston kytkennoistä.

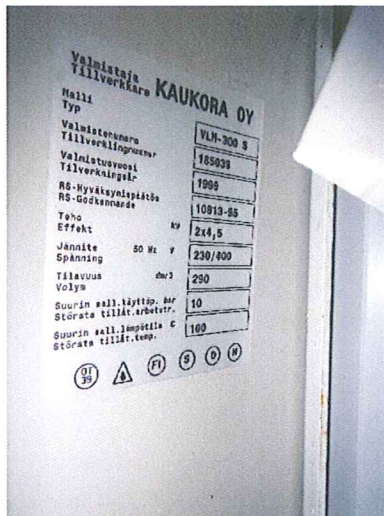
Suihkurakennuksen lämminvesivaraaja on tyydyttävässä kunnossa. Lämminvesivaraajien tekninen käyttöikä on normaalisti noin 20 vuotta, joten suihkurakennuksen lämminvesivaraajan uusiminen ajoittuu tarkastelujakson loppupuolelle.

Kuva 1 Yleiskuva suihkurakennuksen lämminvesivaraajan tyyppikilvestä.

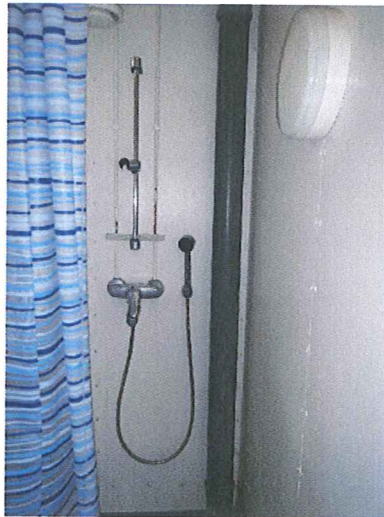
Suihkurakennuksen jätevesiviemärit ovat tehtyjen havaintojen perusteella hyvässä kunnossa, ei uusimistoimenpiteitä tarkastusjaksoilla.

Kuva 1 Suihkurakennuksen tuuletusviemäri.jpg

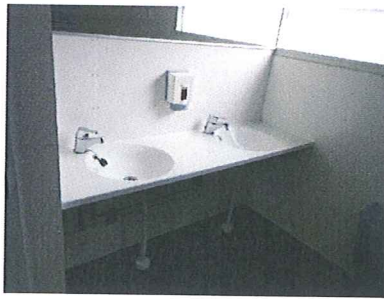
Tarkastetut vesikalusteet ovat 1990 loppupuolelta. Tarkastetut vesikalusteet ovat tyydyttävässä kunnossa. Suosittelemme uusimaan vesikalusteita tarpeen vaatiessa.

Kuva 1 Yleiskuva suihkurakennuksen vesikalusteista.

Vesikalusteiden uusiminen tarvittaessa huoltotoimenpiteenä.

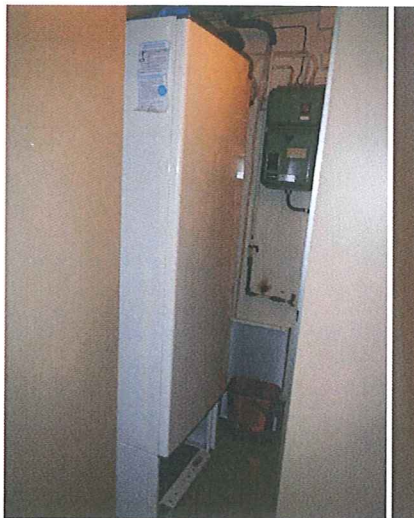
Varaajat on teknisen käyttöiän perusteella tyydyttävässä kunnossa. Varaajien uusiminen ajoittuu tarkastelujakson loppupuolelle.

Kuva 1 Yleiskuva naisten WC- tiloissa olevasta lämminvesivaraajasta.

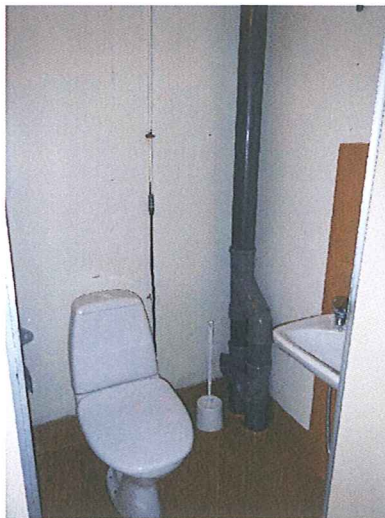
Jätevesiviemärit ovat käytössä olevien tietojen perusteella 1990 luvulta. Viemärit ovat valmistettu pääosin muoviputkella muhviliitoksin. Muovisten jätevesiviemärien tekninen ja tilastollinen käyttöikä on yli 50 vuotta. Teknisen käyttöiän perusteella jätevesiviemärit ovat tyydyttävässä kunnossa, eikä niiden kokonaisvaltainen uusiminen ajoitu tarkastelujaksolle.

Kuva 1 Yleiskuva huoltorakennuksen jätevesiviemäreistä

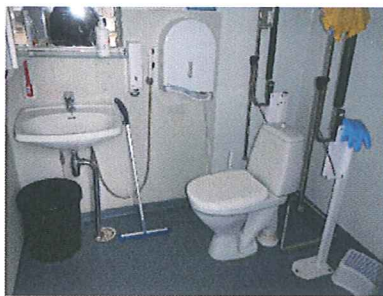
Tarkastetut vesi- ja viemärikalusteet ovat osittain 1990 luvulta, mutta kalusteita on osittain uusittu vuosien varrella. Tarkastetut vesikalusteet ovat tyydyttävässä kunnossa. Suosittelemme uusimaan vesikalusteita tarpeen vaatiessa. Vesikalusteet tulee uusia kokonaisuudessaan tarkastelujaksolla, mikäli tiloissa tehdään korjauksia.

Kuva 1 Yleiskuva inva WC:n kalusteista.
