RAPORTTI 041229

KUNTOSALIN ULKOSEINÄ- JA ALAPOHJA- RAKENTEEN KOSTEUSTUTKIMUS

Kohde: HÄMEENKYLÄN KOULU
Varistontie 3
01660 Vantaa

Aika: 10.12 – 17.12.2004

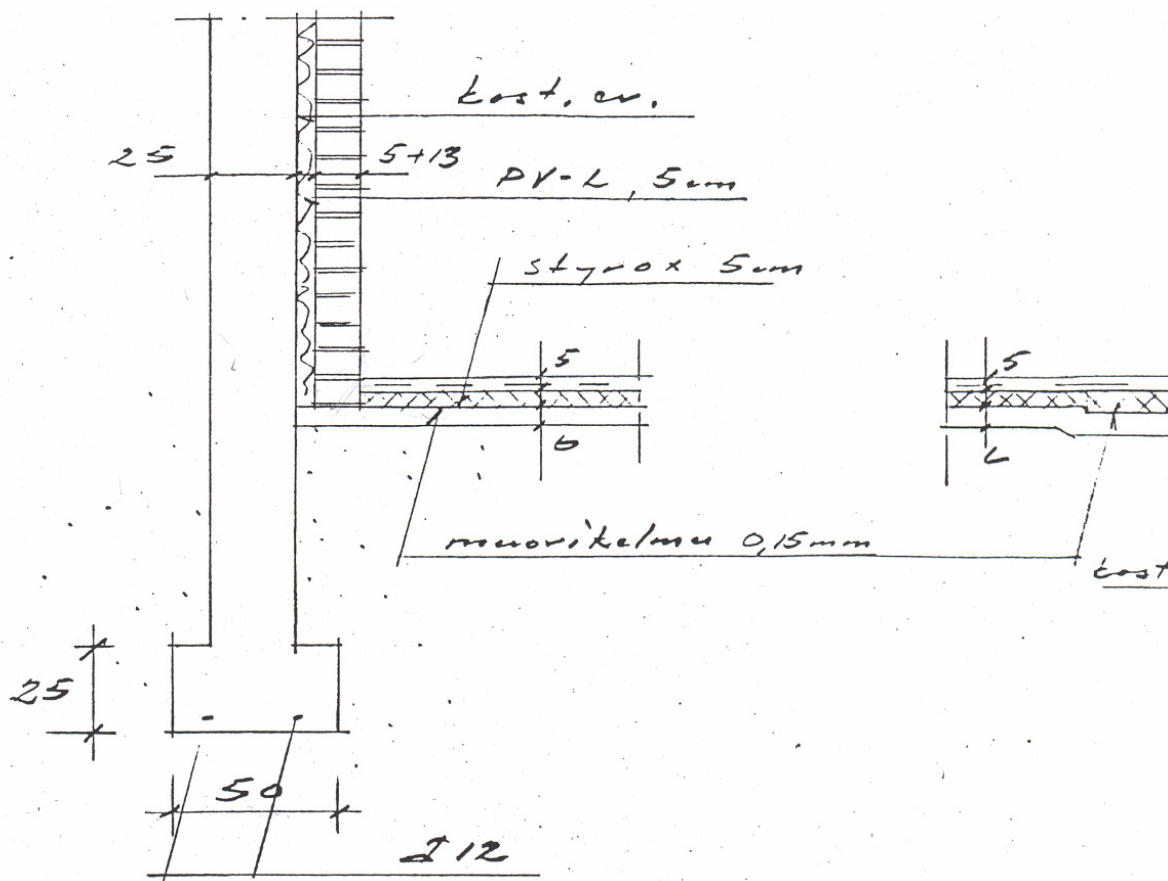
Kuva 1. Alkuperäinen perustusleikkaus ulkoseinältä.

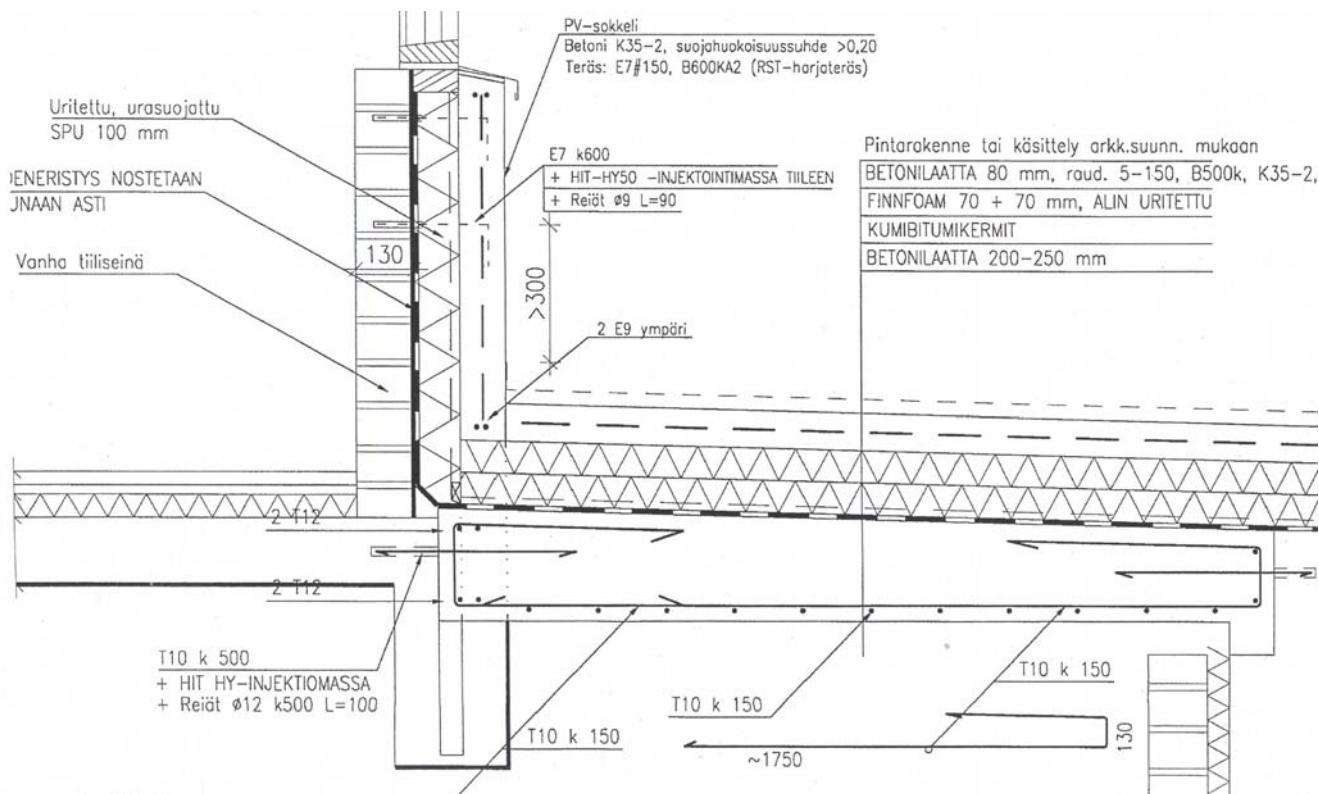
Kuva 2. Uusi ulkoseinän hiililuukkuosan yläpohjarakenne.

Tehtyjen havaintojen ja kuvassa 2 olevan rakennepiirroksen perusteella ei ole todennäköistä, että seinään edelleen pääsisi kosteutta maanpinnalta. Hiililuukun osalla ei tosin todettu perusmuurilevyn yläreunaa, joten pintavesien rakenteista pois pysyminen tulee pystyä todentamaan luotettavammin. Jäisen maan vuoksi kuvassa 5 näkyvä koekaivanto ei ulottunut kovinkaan syvälle. Em. haastatellun opettajan mukaan seinustan ulkopuolisia vedeneristyskerroksia on korjattu jo joitakin vuosia sitten, eikä niihin ole puututtu nyt meneillään olevissa korjauksissa.

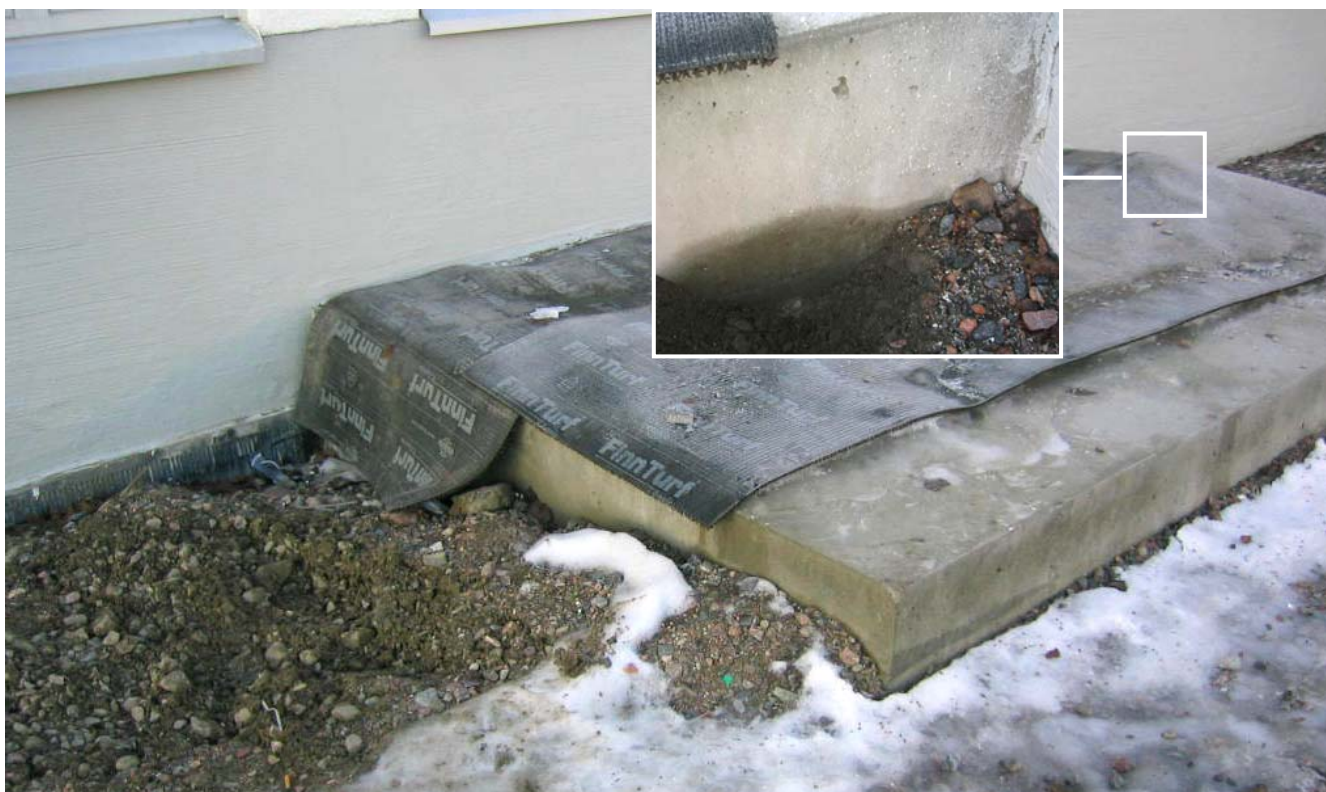
Kuva 5. Vanhan hiililuukun uusi "kansi". Perusmuurilevy näkyy varsinaisella talon seinälinjalla, muttei hiililuukun osalla (pienempi osakuva). Kuvat on otettu 10.12.2004.

Ulkopuolisen vedeneristyksen, sade- ja pintavesien ohjailun sekä salaojituksen hyvästä toimivuudesta on myös syytä varmistua riittävin selvityksin.

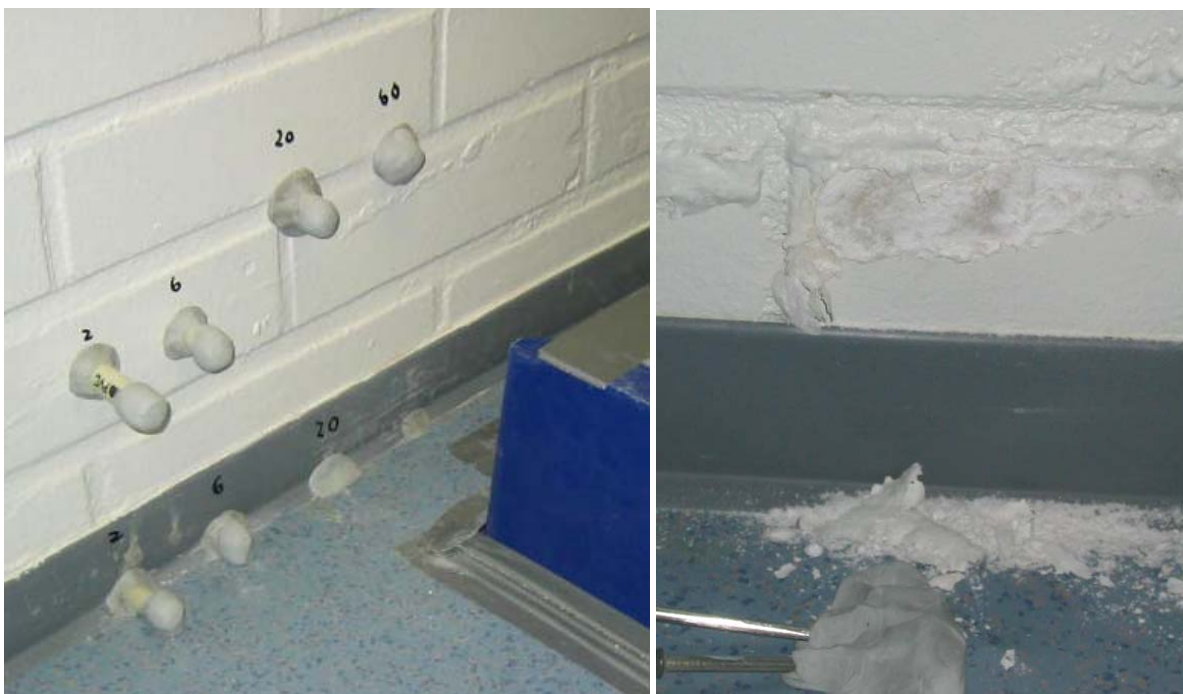
Kuva 6. Vasemmalla seinän alaosa mittapistessä S1 ja oikealla mittapistessä S2. Pisteessä S2 maalipinta on puhjennut, mistä syystä seinän pintakosteusarvot ovat alhaisempia kuin Pisteessä S1, jossa maalipinta on vielä lähes ehjä. Pisteiden S1 edustalla lattian pintakosteusarvot olivat korkeimmillaan.

Seinämaali on todennäköisesti huonosti vesihöyryä läpäisevää, koska runsasta hilseilyä esiintyy melko tuoreella maalipinnalla. Joskin maalin takana oleva kosteuspitoisuuskin todettiin seinien alaosissa erittäin korkeaksi. Hiililuukun osalla seinässä oli ylimääräistä kosteutta myös aivan seinän yläosassa. Tilassa on tutkimusten yhteydessä haastatellun opettajan mukaan ollut ennen korjauksiakin muovimatto ja maalatut seinät, joten korjauksessa tapahtunut pintojen tiivistyminen ei todennäköisesti ole ollut erityisen suurta, joten todennäköisimmin uudet pinnat ovat vain hieman vanhoja vesihöyryntiiviimpiä.

Koska todennäköisesti rakenteisiin ei enää pääse lisää kosteutta, voidaan minimoimenpiteeksi suositella pintojen poistoa liian kosteilta lattioilta ja seinien alaosista, jonka jälkeen rakenteet tulee kuivattaa riittävästi ennen uudelleen päällystystä. Lattialla em. toimenpiteet tulee ulottaa koko kuntosalin leveydellä noin metrin päähän rakennuksen varsinaisen seinälinjan sisäpinnasta (kohdassa on ulkoseinän suuntainen mattosauma). Seinän alaosasta tulee poistaa maali koko seinän matkalta neljän tiilen korkeudelta. Seinien yläosien kosteus todennäköisesti pääsee poistumaan nykyisten pintojen läpi aiheuttamatta niille vaurioita.

Rakenteiden riittävän kuivatuksen jälkeen voidaan päällysteinä käyttää nyt käytettyjä materiaaleja. Lisävarmuutta voidaan saada käyttämällä paremmin vesihöyryä läpäisevää maalia. Erityishuomiota on kiinnitettävä vedeneristykseen tehtyjen kosteusmittausreikien paikkaamiseen ja ilmayhteyksien katkaisemiseen eristetilojen ja huonetilojen väliltä. Pesuhuoneesta tehtyjen havaintojen perusteella em. tiivistys voidaan tehdä ilman riskiä siitä, että rakenteiden kosteuspitoisuus pitkän ajan kuluessa pääsisi nousemaan haitallisen korkeaksi.

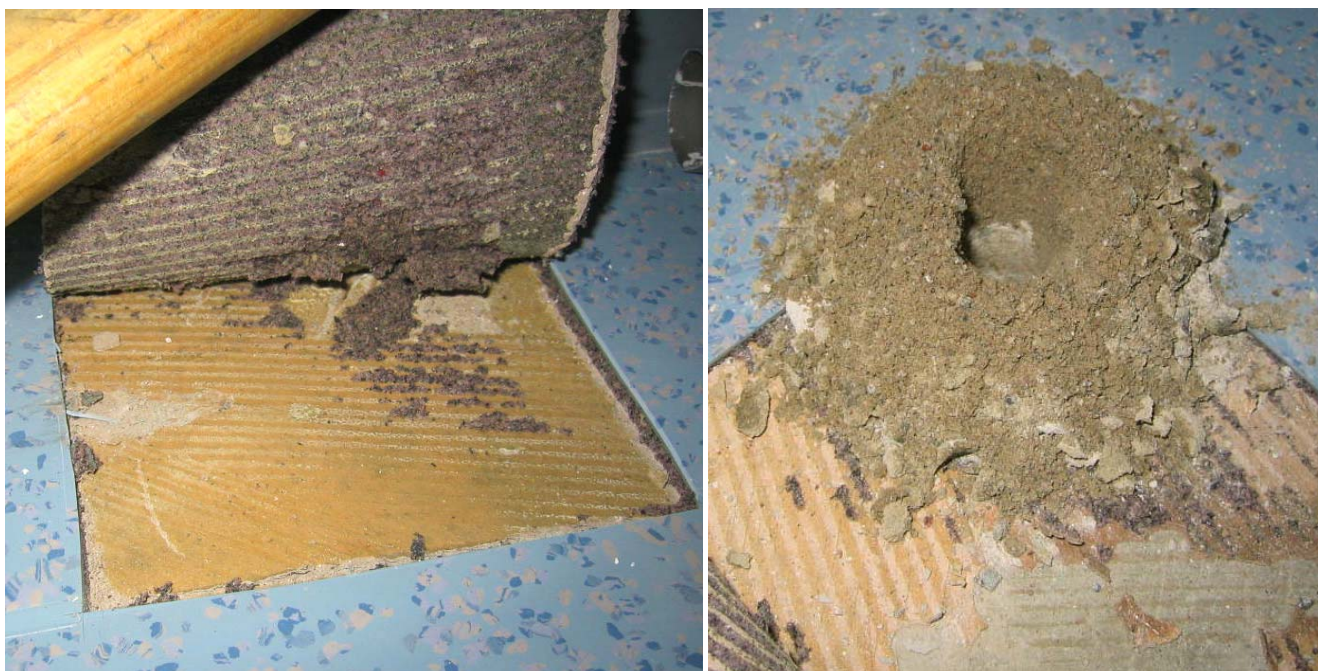
Kuva 7. Melko huonosti alustassaan kiinni oleva pehmeäpohjainen muovimatto oli selvästi vaurioitunut lähellä ulkoseinää olevissa kohdissa. Täyttöön saakka poratuista rei'istä tuli poranterän mukana varsin hienojakoista ainesta.

Muovimaton alapuolinen kosteuspuitoisuus on haitallisen korkea koko vanhan hiililuukun alueella ja lähes koko ulkoseinustalla. Mittapisteen V6 kohdalla korkea kosteuspuitoisuus ulottuu pisimmälle rakennuksen pääulkoseinälinjasta. Em. kohdan läheinen maton alustastaan irtoaminen saattaa johtua kohdassa olevaan lattian halkeamaan. Lattiapäällysteen alapuolinen kosteuspuitoisuus alenee kuitenkin normaaliksi ennen kumpaakin tilan ulkoseinästä alkavaa väliseinää. Kuntosalin viereisen pesuhuoneen täysin normaalien pintakosteusmittauslöydösten perusteella liiallisen kosteuspuitoisuuden alue ei todennäköisesti ulotu lattiassa eikä seinässä viereisiin tiloihin.
