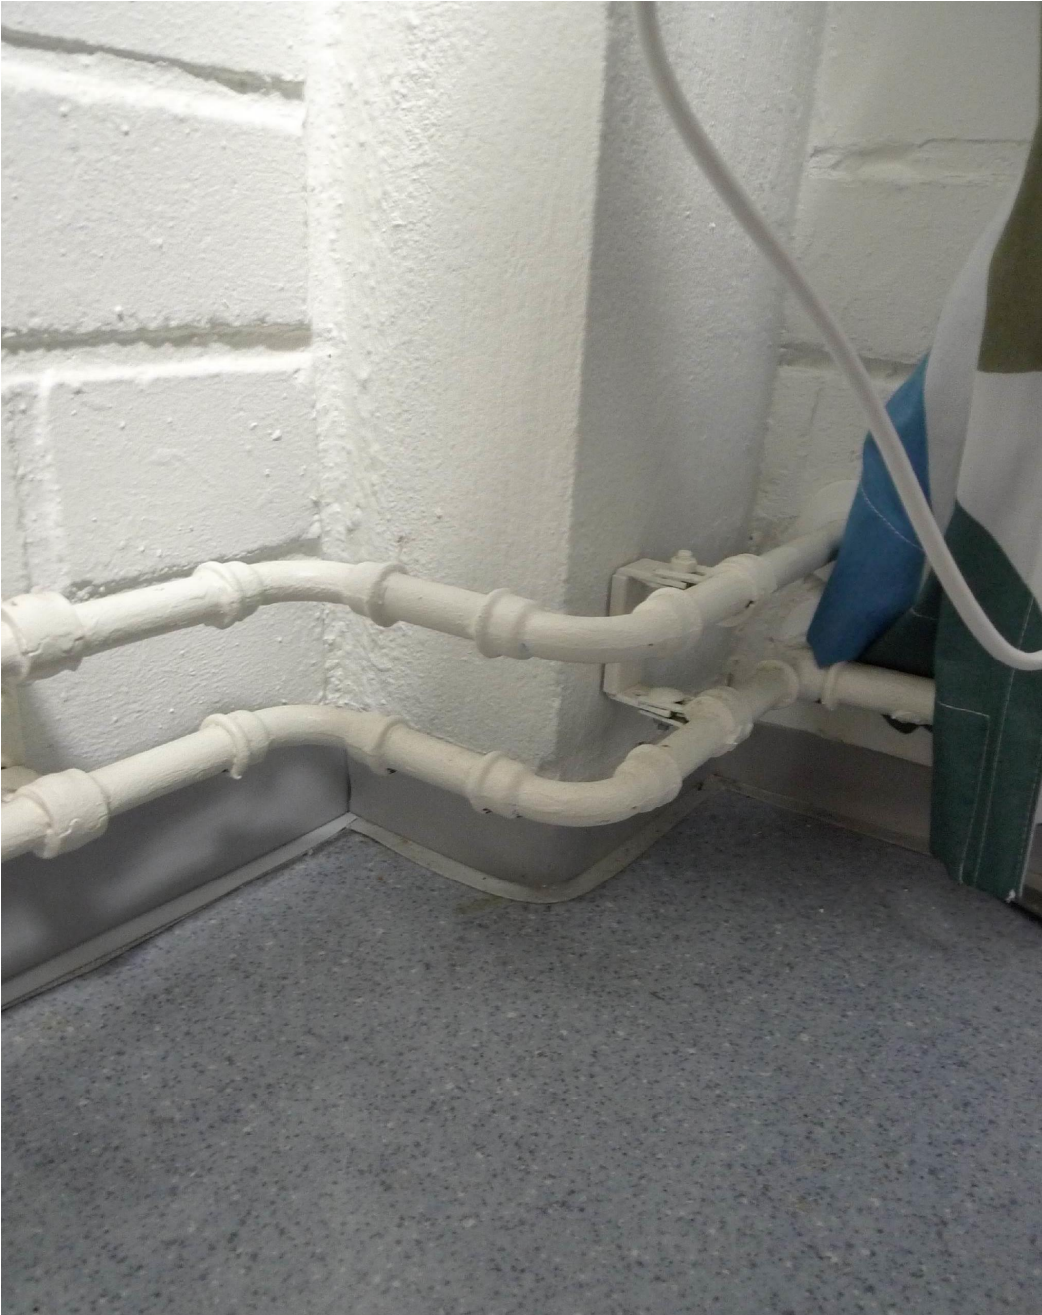
Kuva 4. AVAUS 2. 1004. Opinto-ohjaajan huoneen ulkoseinällä olevan pilarin ja ulkoseinän liittymästä löytyi merkkiainekokeessa merkittäviä ilmavuotoja.

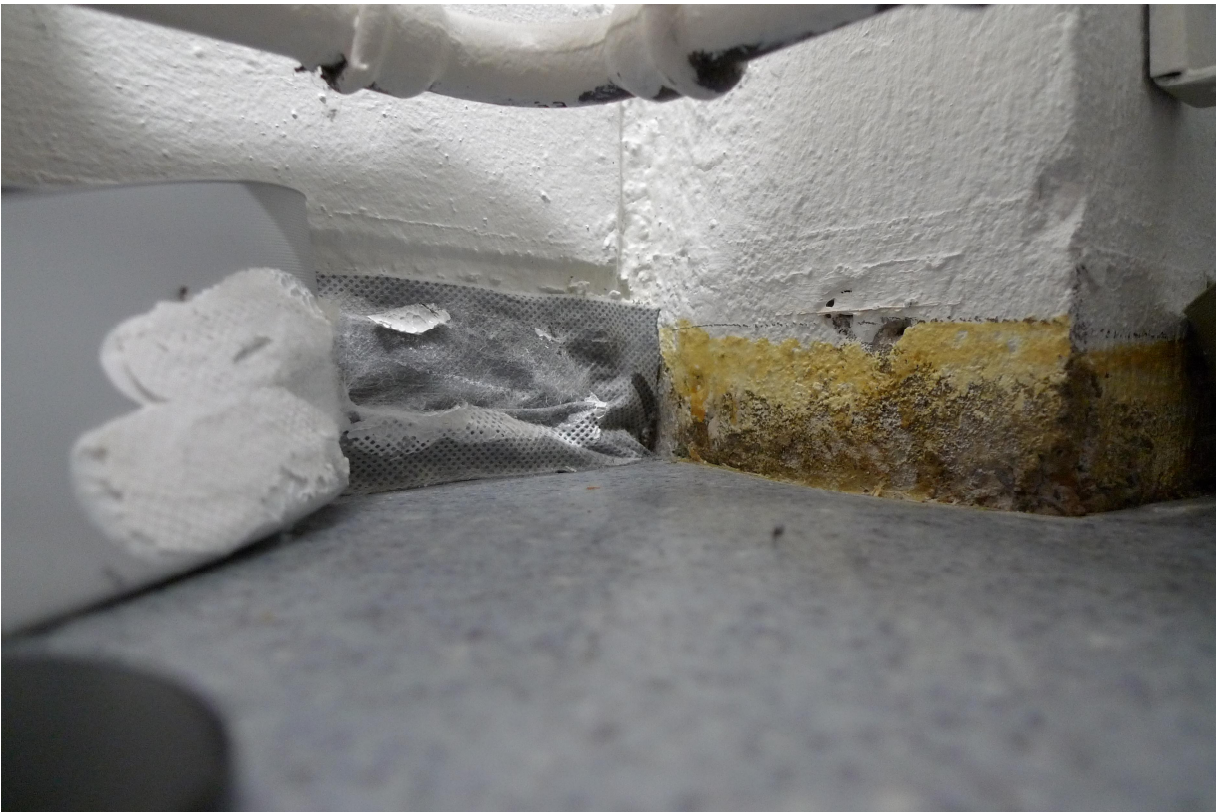
Kuva 5. AVAUS 2. 1004. Pilarin liittymä oli tiivistetty suoraan betoni- ja tiilipinnoille liimatulla Codex-nauhalla.

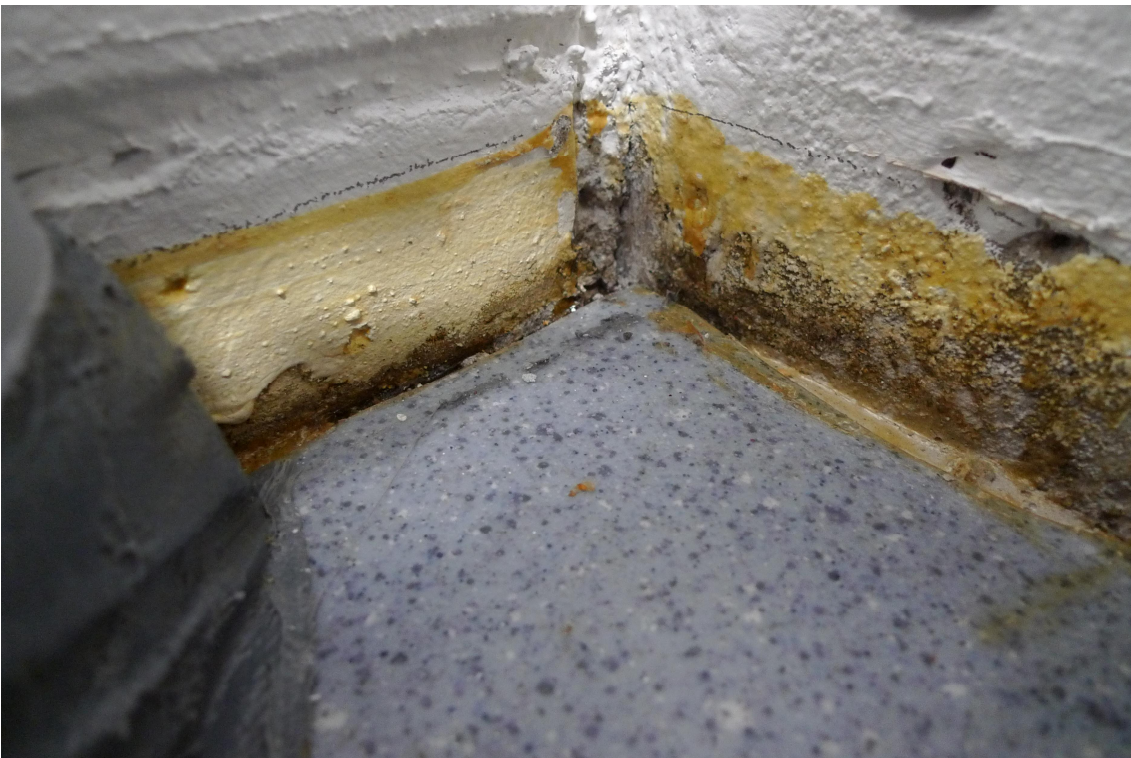
Kuva 6. AVAUS 2. 1004. Codex-nauha lähti helposti irti huonon tartunnan vuoksi.

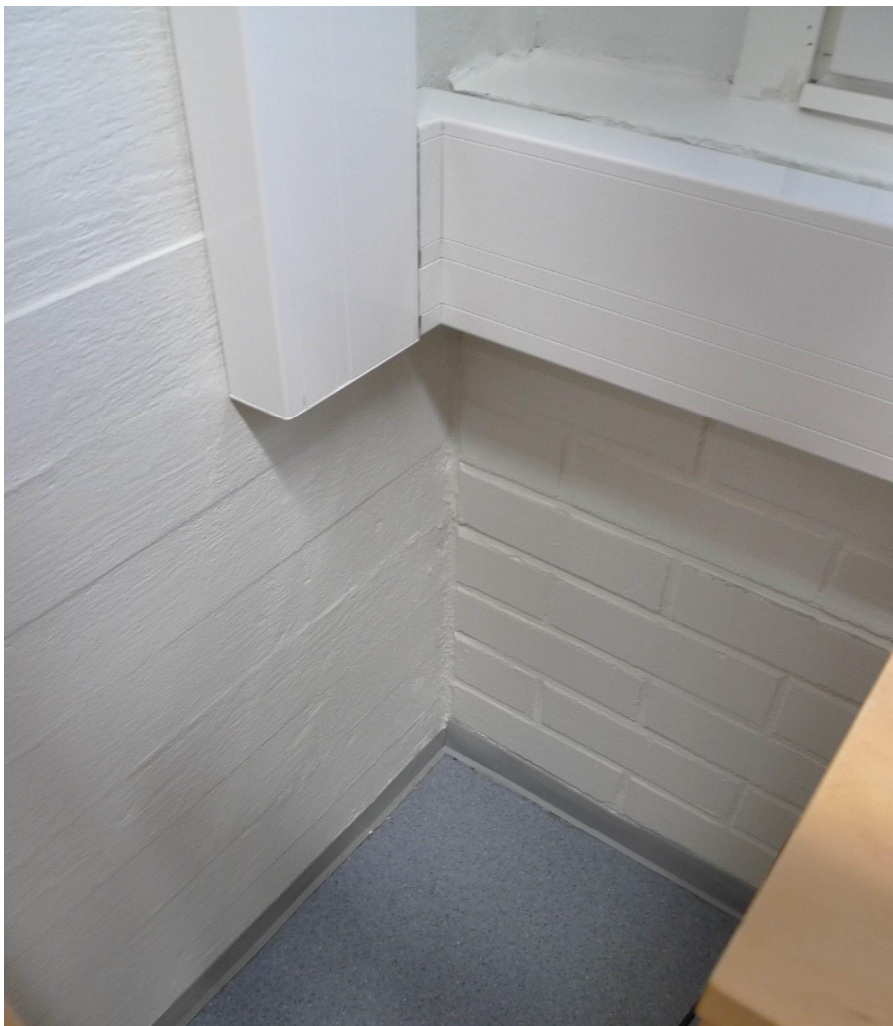
Kuva 7. AVAUS 3. 1004. Kahden ulkoseinän liittymässä ei havaittu merkkiainekokeessa ilmavuotoa.

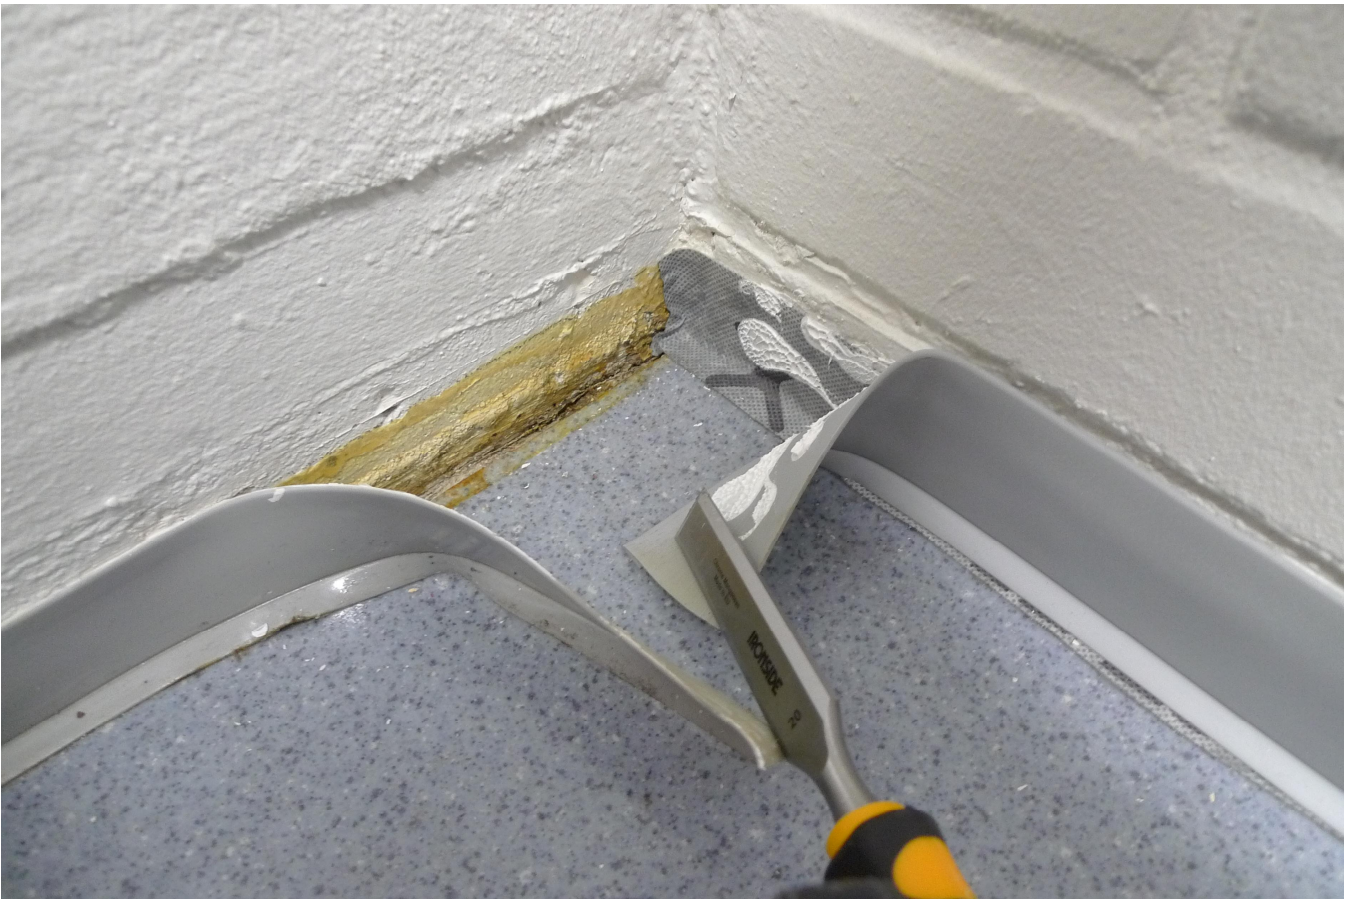
Kuva 8. AVAUS 3. 1004. Kauden ulkoseinän liittymässä Codex-nauha oli liimattu suoraan tiilipinnalle samoin kuin aiemmassa pilarin ja ulkoseinän liittymässä. Nauhaa ei ollut ulotettu toiselle ulkoseinälle.

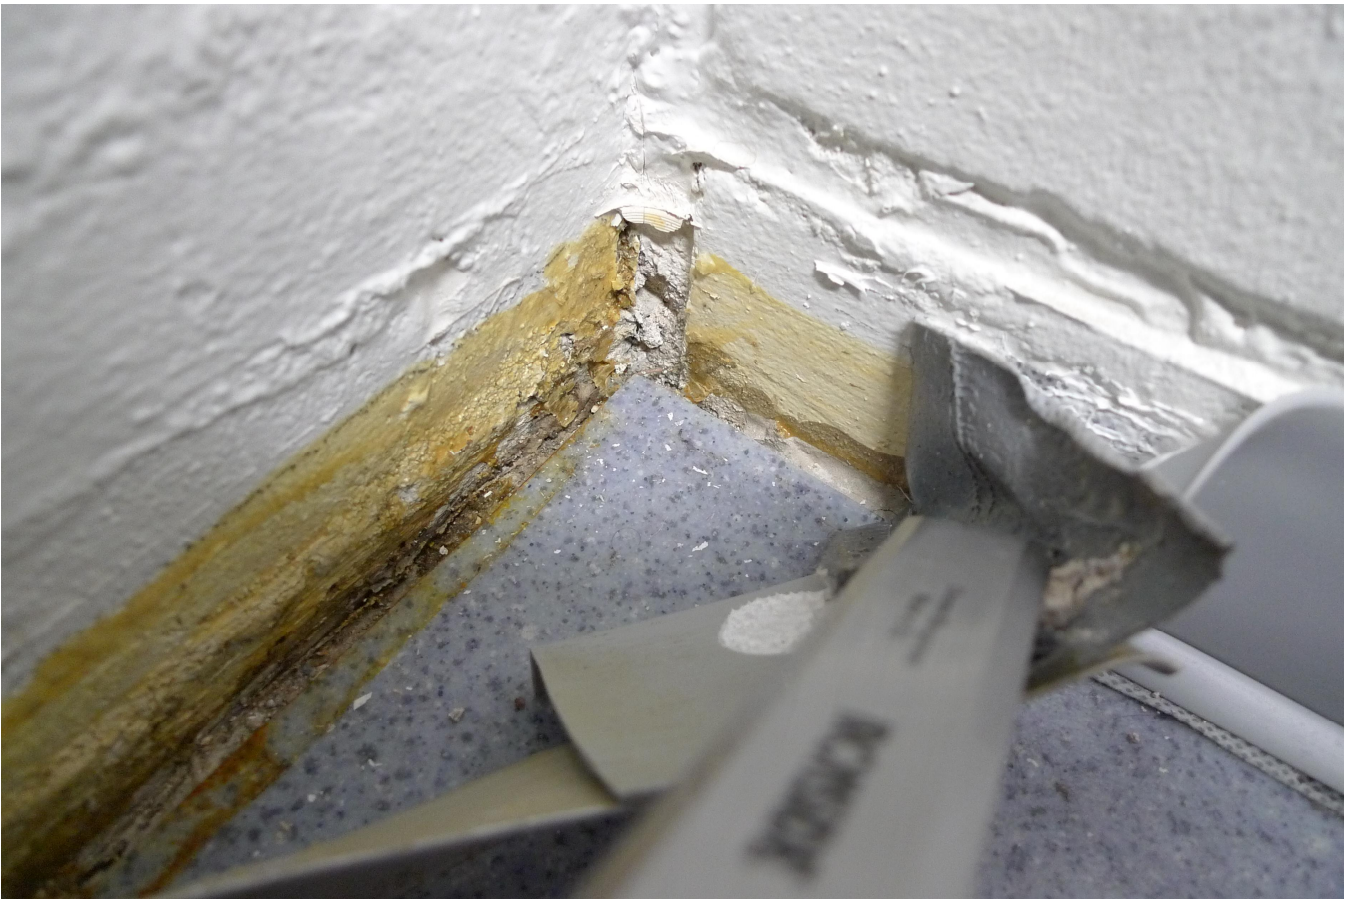
Kuva 9. AVAUS 3. 1004. Codex-nauha oli myös tässä kiinnitetty suoraan vanhan listaliiman päälle epäta-
saiselle pinnalle, ja sen tartunta oli huono.

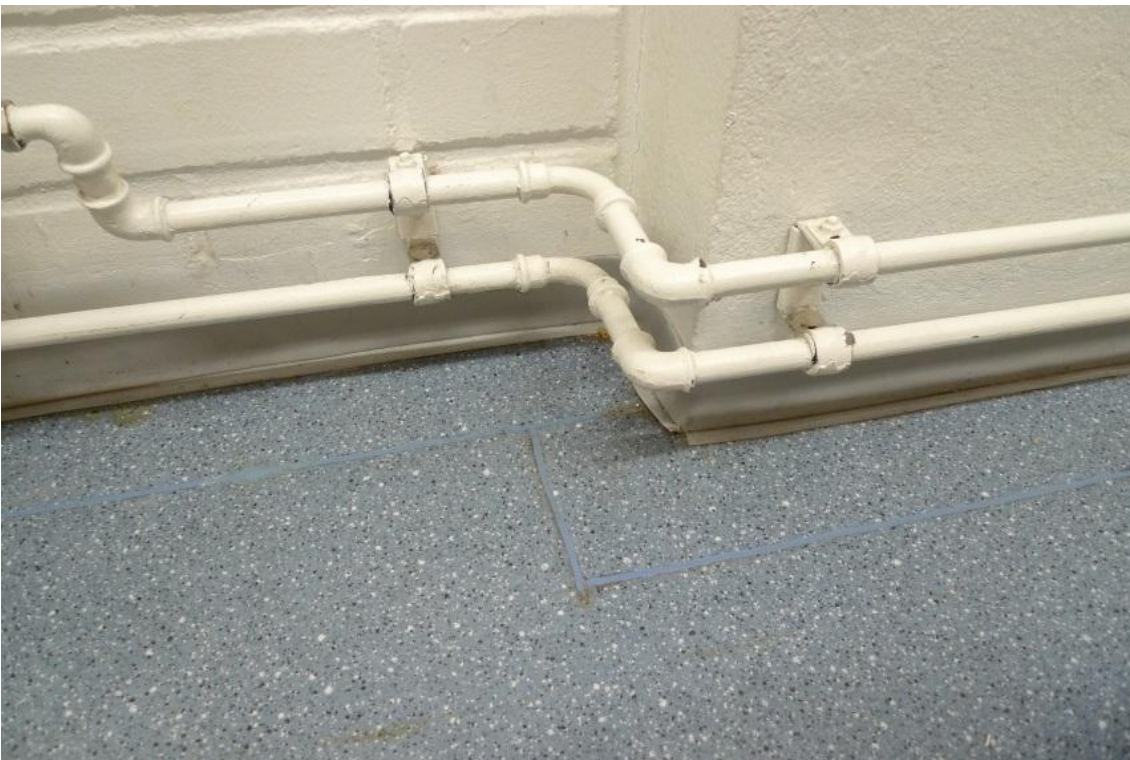
Kuva 10. AVAUS 4. 1060. Kotitalousluokan pilarin ja ulkoseinän liittymästä löytyi merkkiainekokeessa
merkittäviä vuotoja.

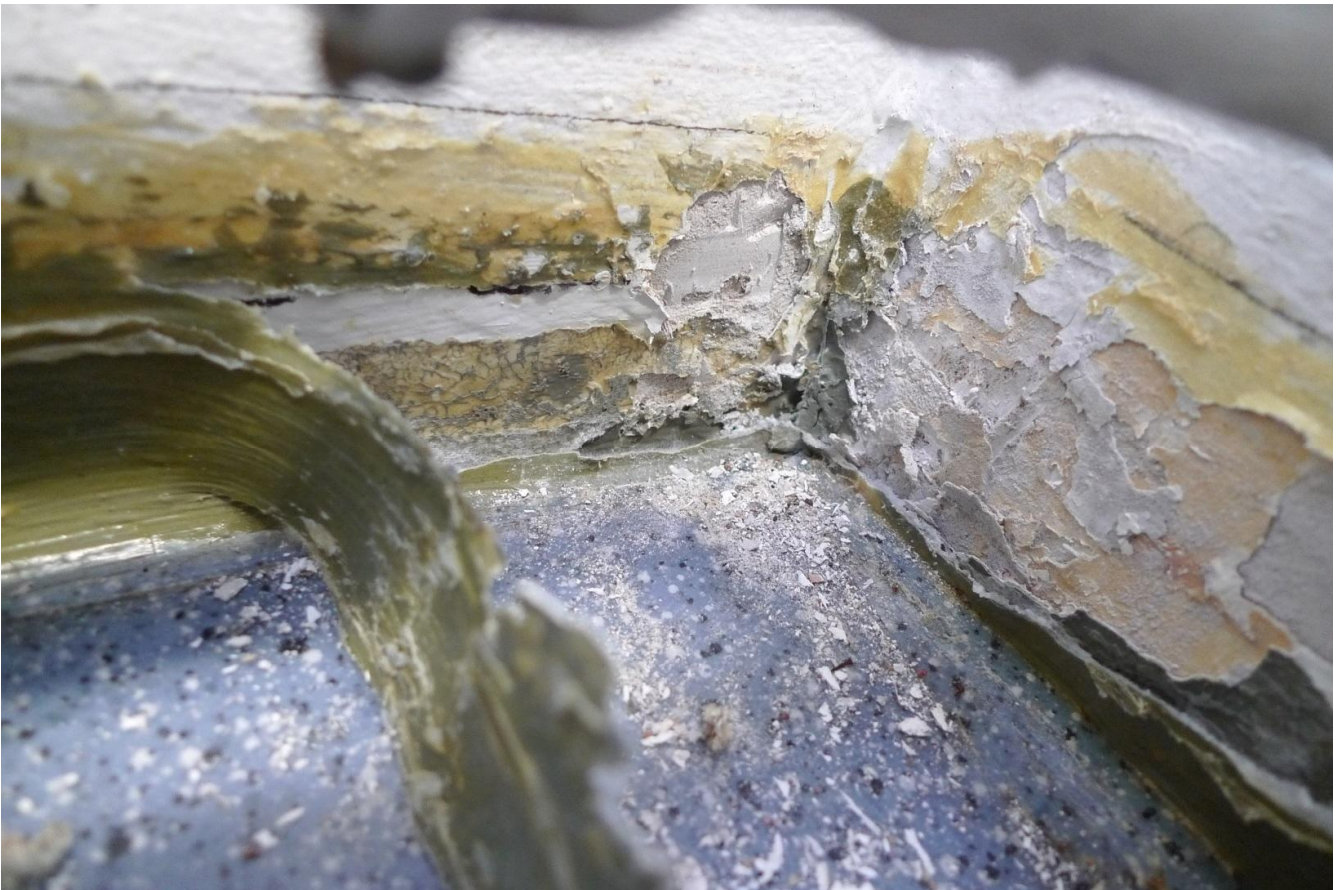
Kuva 11. AVAUS 4. 1060. Tiivistysmateriaalina oli käytetty väristä päätellen yksikomponenttista Ardex S 1-K –vedeneristemassaa sekä Ardex SK 12 –tyyppistä vahvikenauhaa, joka rikkoutui avauksessa.

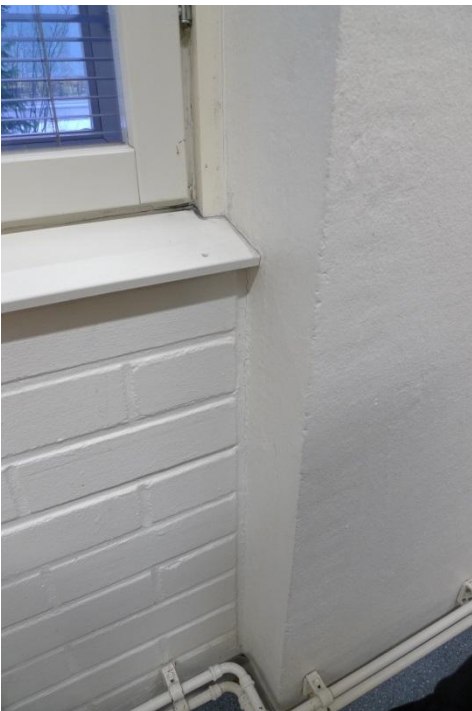
Kuva 12. AVAUS 5. 1060. Ikkunapenkin ja ulkoseinän liittymästä sekä pilarin ja ulkoseinän liittymästä löytyi merkkiainekokeessa merkittäviä ilmavuotoja.

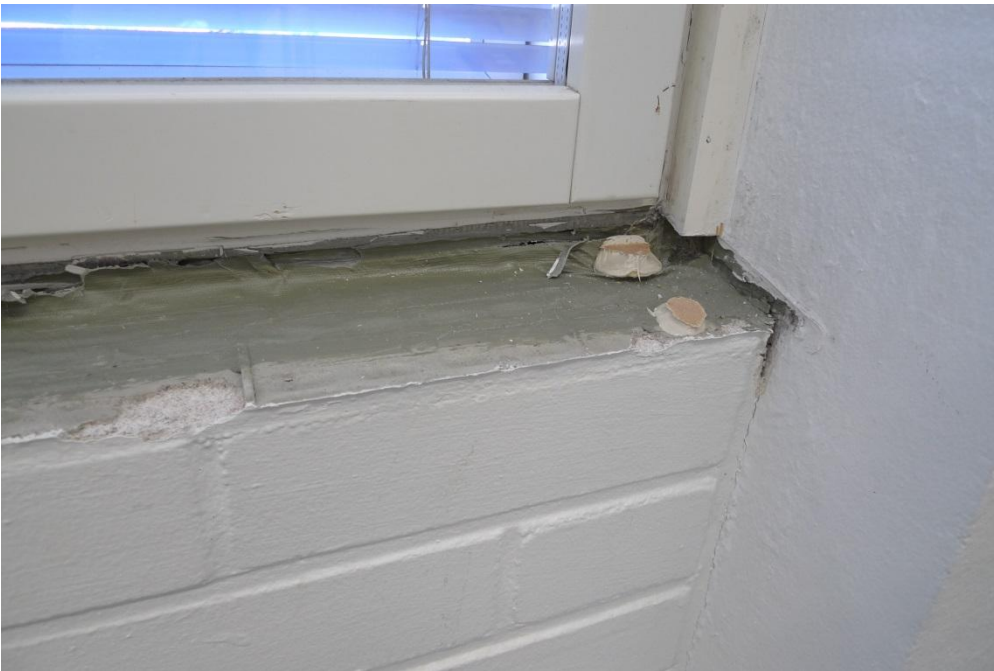
Kuva 13. AVAUS 5. 1060. Ikkunapenkin alle oli levitetty väristä päätellen Ardex S 1-K –vedeneristemassa. Ensimmäisen vedeneristemassakerroksen päälle oli liimattu butyyliteippi karmin ja ulkoseinän liitoksen tiivistämiseksi. Tämän jälkeen vedeneristemassa oli vielä levitetty butyyliteipin yli.

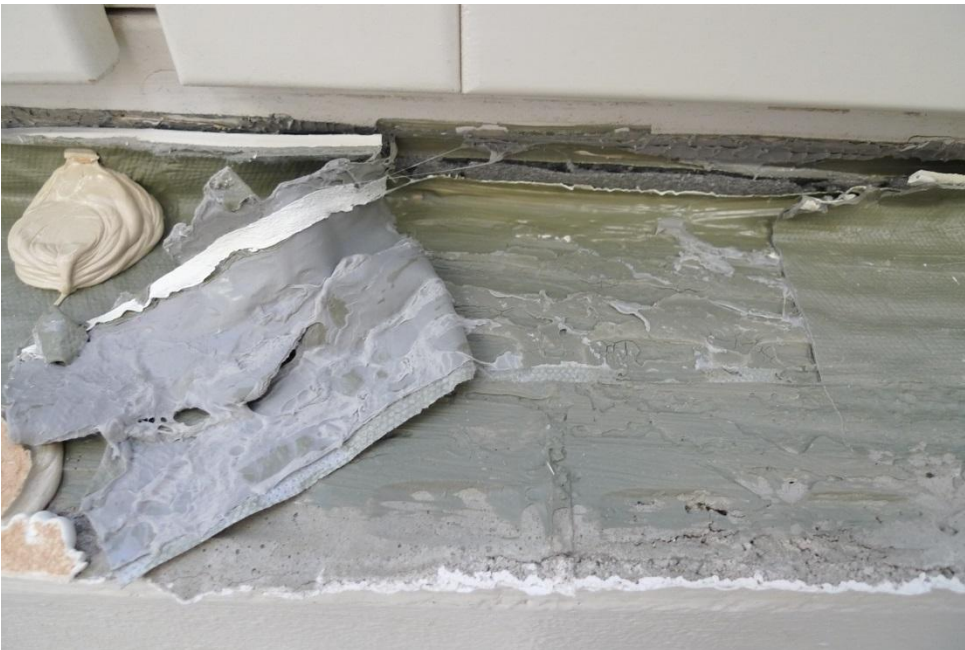
Kuva 14. AVAUS 5. 1060. Butyyliteipin tartunta vedeneristemassaan oli kohtalainen, mutta alusta ei ollut tasainen. Karmin ja ulkoseinän liitoksessa oli harmaa solumuovinauha, jonka yli butyyliteippi oli liimattu. Tartunta karmiin ei ollut kaikilta osin riittävä. Kuvassa näkyy valkoista kittiä, joka ei ollut elastista ja rikkoutui palasiksi ikkunapenkkiä irrotettaessa.

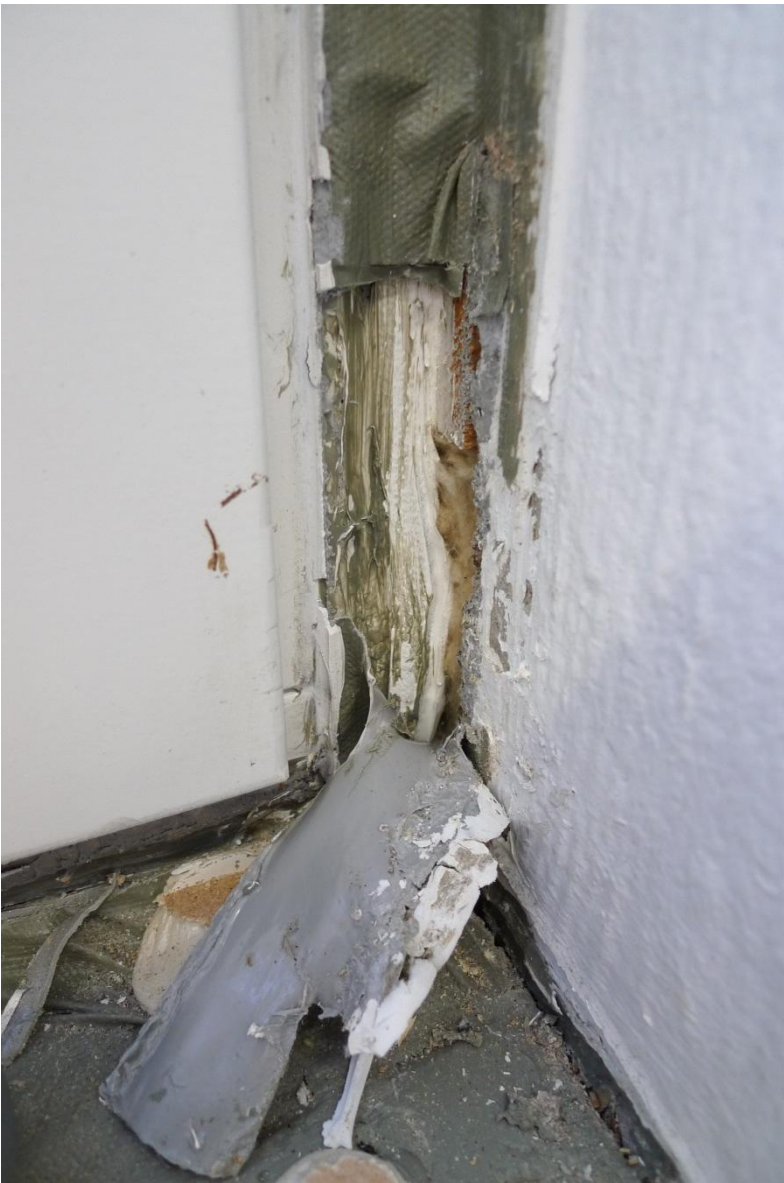
Kuva 16. AVAUS 5. 1060. Pilarin ja ikkunankarmin välinen rako oli tiivistetty kiinnittämällä butyylinauha suoraan elastisen kitin ja mineraalivillan päälle. Tartuntapintaa reunoilla oli vähän.

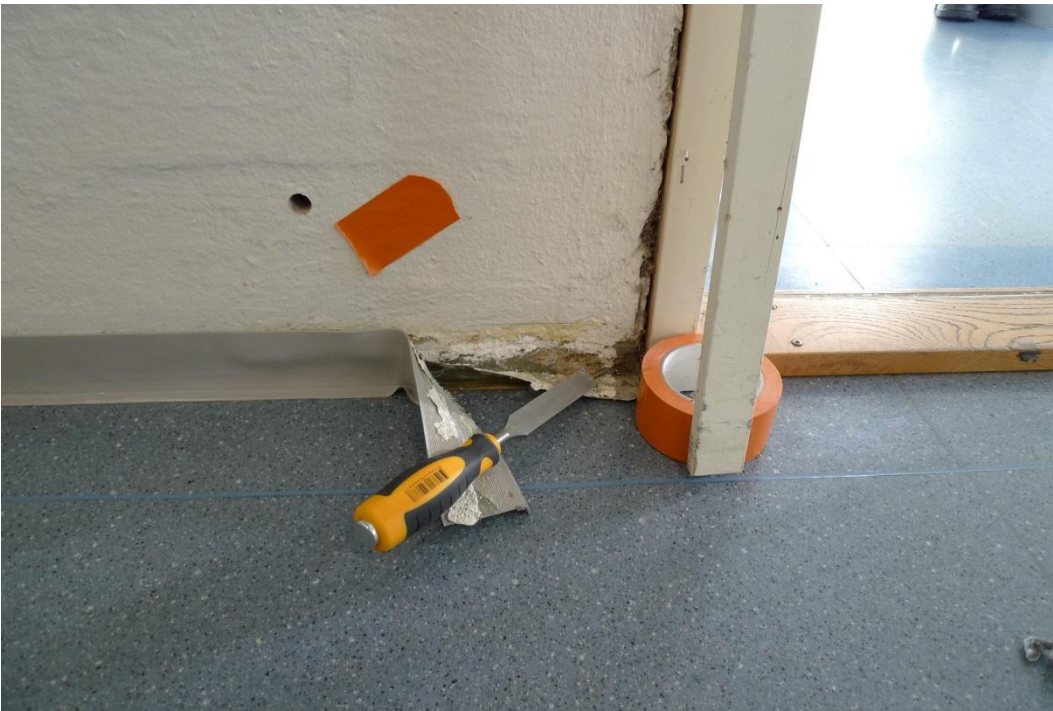
Kuva 17. AVAUS 6. K074. Musiikkiluokan porraskäytävään johtavan oven vieressä oleva seinän ja lattian liittymä oli tiivistetty väristä päätelleen Ardex S 1-K -vedeneristeellä ja Ardex SK 12 -tyyppisellä vahvikenauhalla.

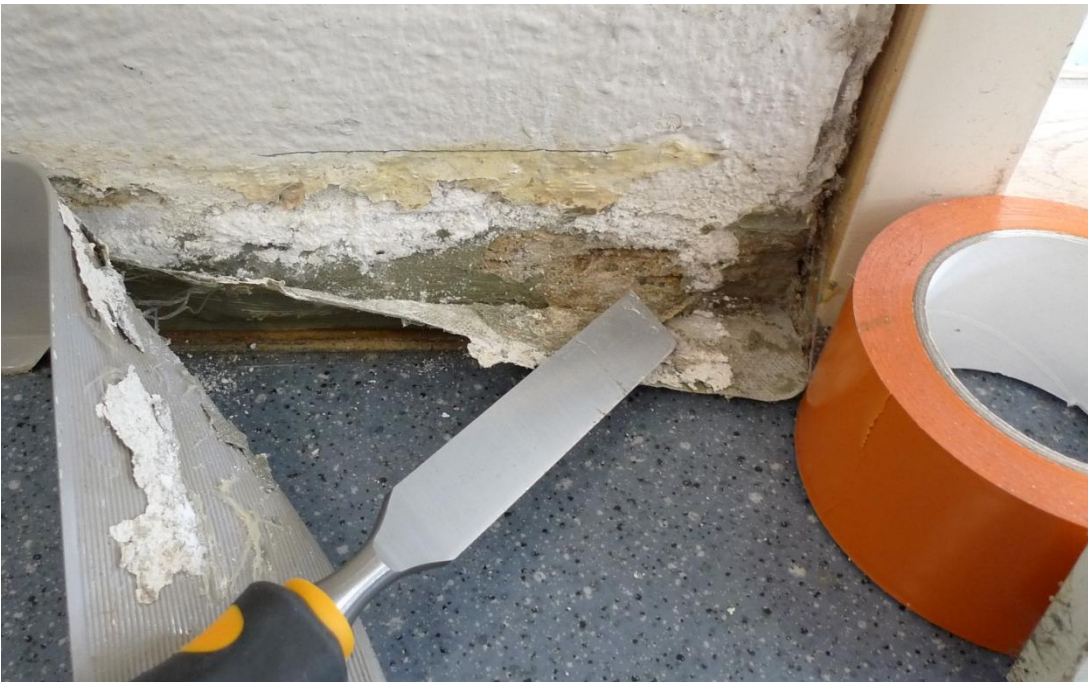
Kuva 18. AVAUS 6. K074. Listan alle oli muodostunut kalkkihärmettä, joka oli osittain syynä tiivistyksen irtoamiseen alustastaan.

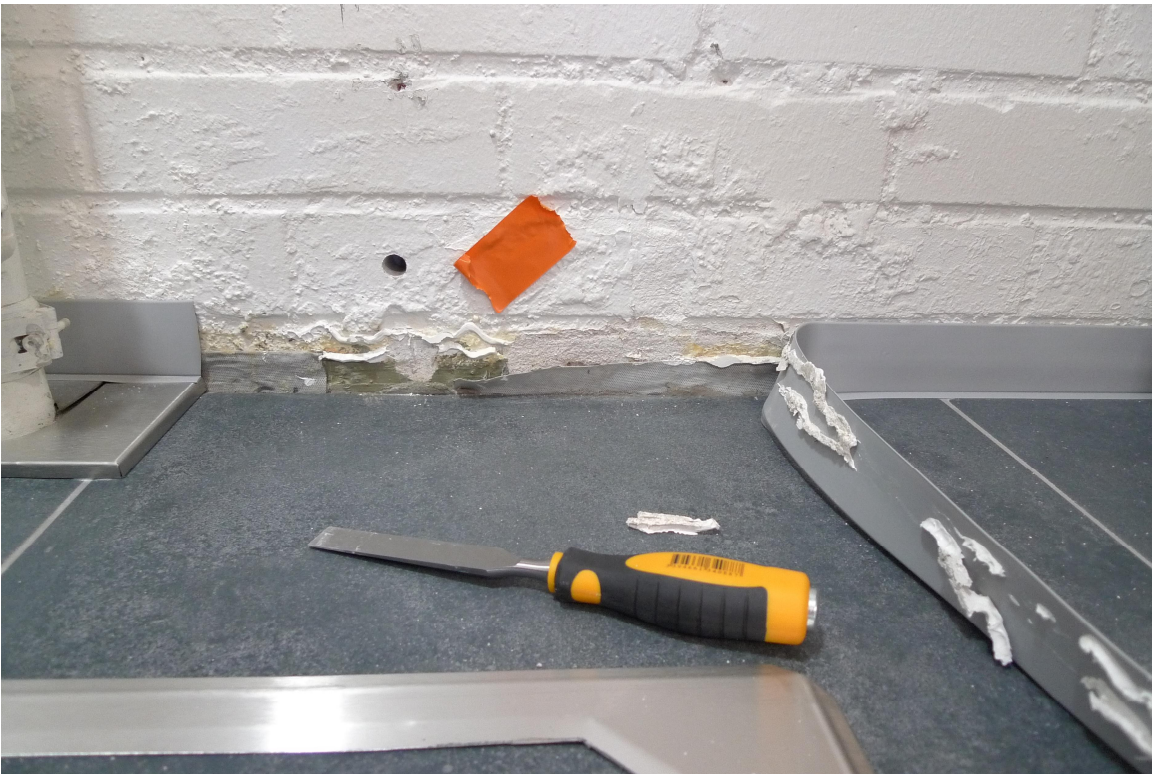
Kuva 19. AVAUS 7. K074. Ulkoseinän ja lattian liittymän tiivistyksestä puuttui noin 10 cm kokoinen pala Codex-nauhaa.

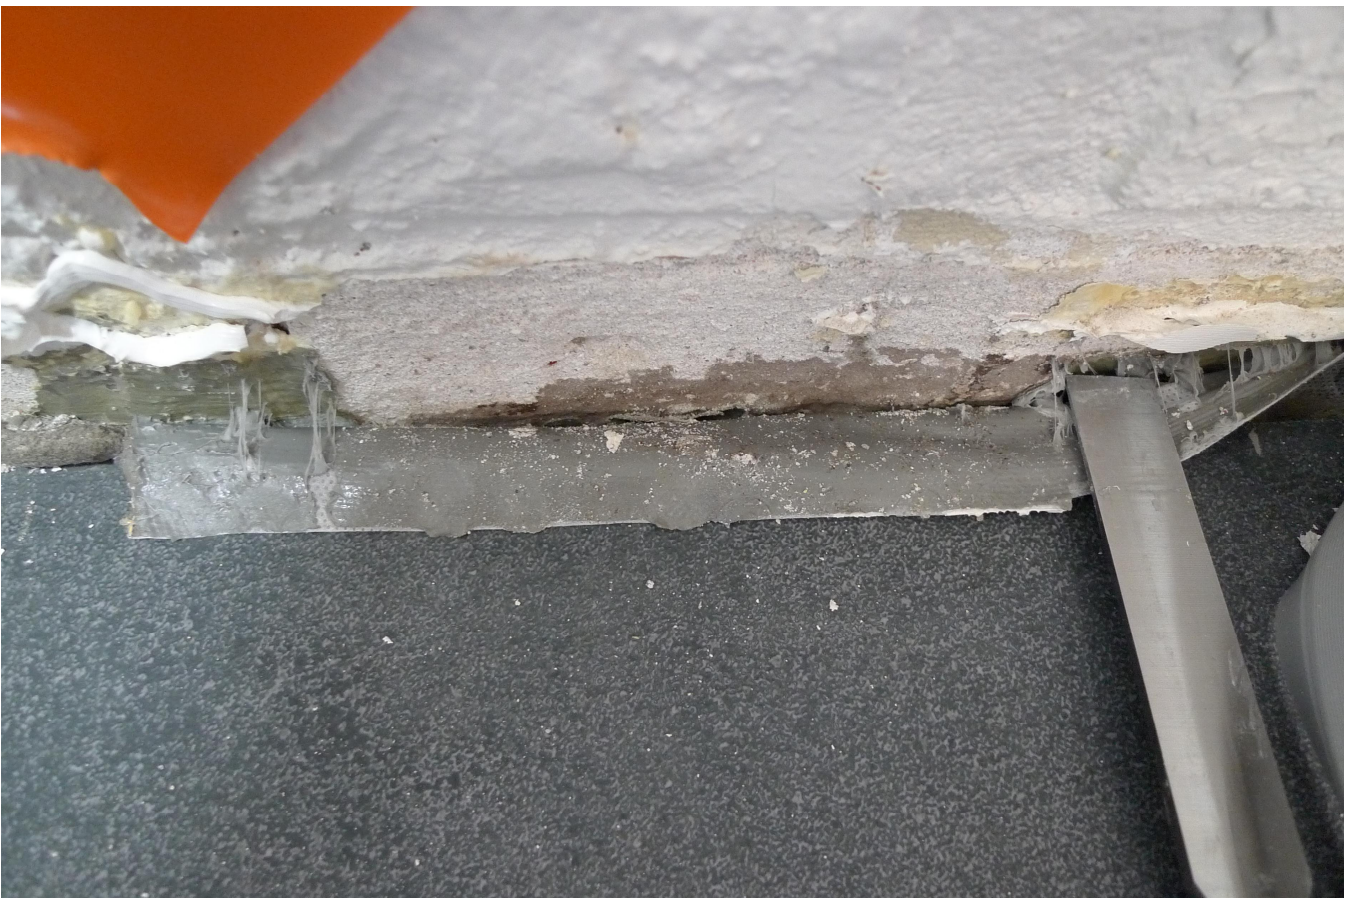
Kuva 20. AVAUS 7. K074. Codex-nauhan alla oli paikoin vedeneristemassaa, mutta nauhaa oli kiinnitetty myös suoraan tiilipinnalle, josta se lähti irti helposti.

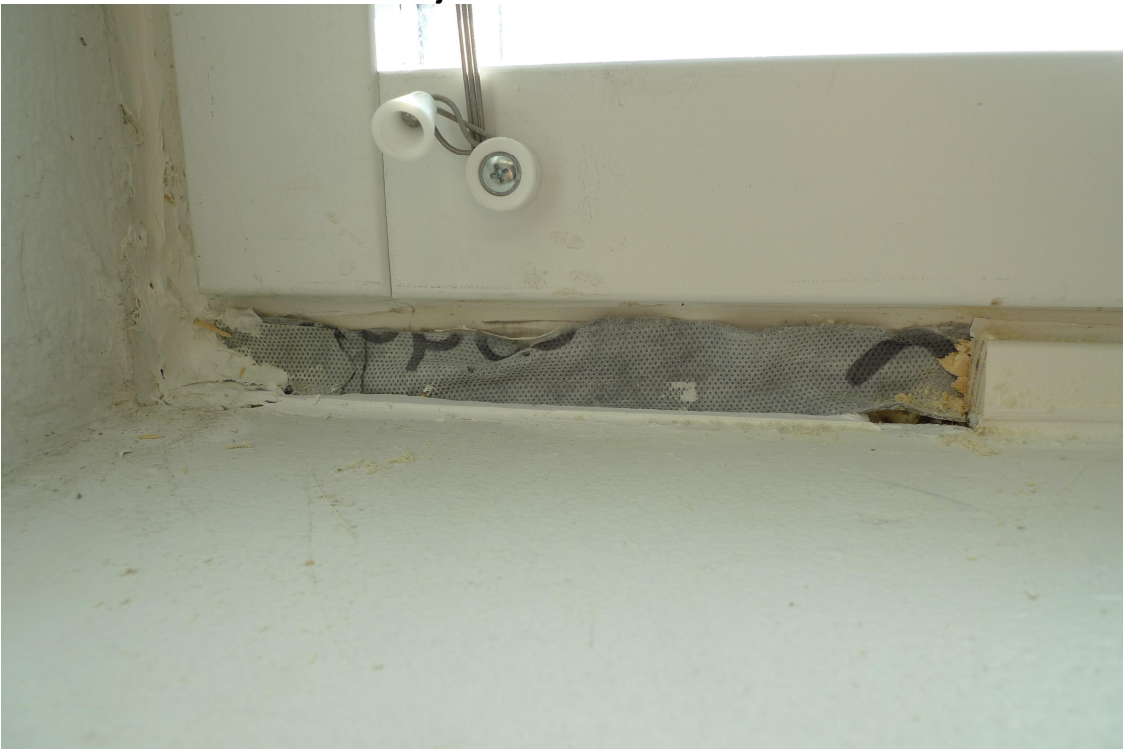
Kuva 22. AVAUS 8. K074. Liittymä oli tiivistetty Codex-nauhalla. Nauha lähti osittain irti listaa irrotettaessa. Nauhassa näkyvät listanauhojen tekemät reiät.

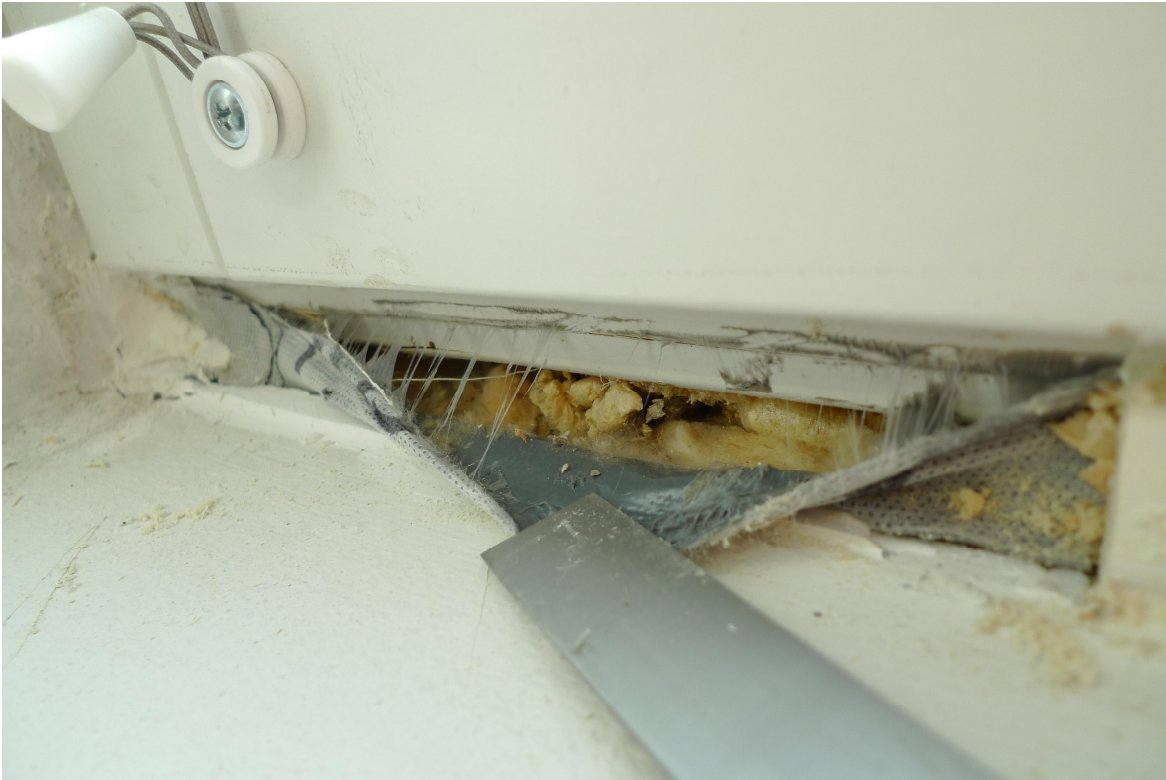
Kuva 23. AVAUS 8. Codex-nauha oli kiinnitetty osin tyhjän päälle villaa ja uretaania sisältävän raon yli.
