TUTKIMUSSELOSTUS

SISÄILMASTO- JA KOSTEUSTEKNINEN KUNTOTUTKIMUS

HÄMEENKYLÄN KOULU, VARISTONTIE 3, VANTAA

7.10.2015

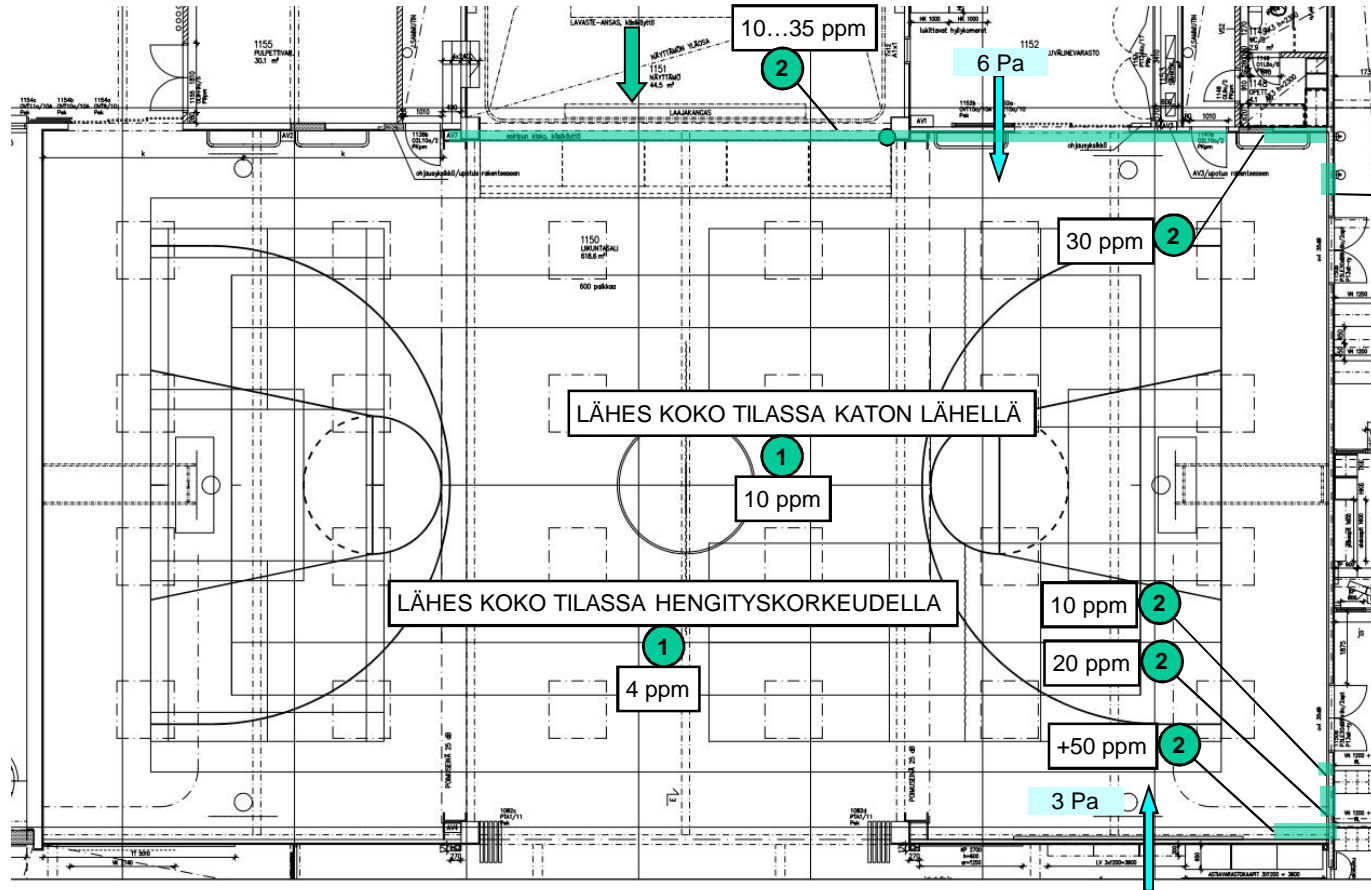
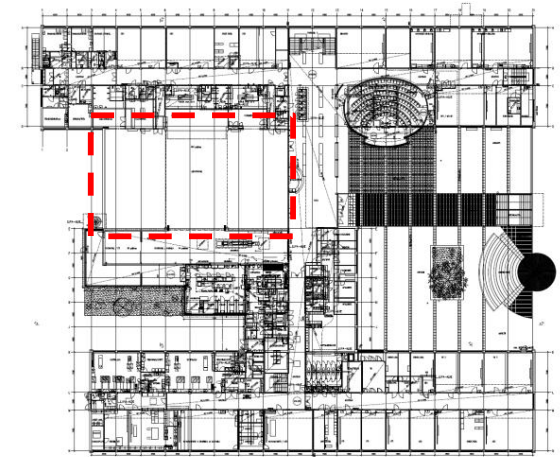
LIIKUNTASALIN YLÄPOHJAN MERKKIAINEKOKEET 4.8.2015

Merkkiaineikaasu kulkeutui huonetilaan liikuntasalin kattorakenteen eristetilasta. Kaasuvuotoja todettiin seinä- ja kattorakenteiden liittymissä. Merkkiaineen yleispitoisuus sisäilmassa oli suuri tilan yläosissa ja hengityskorkeudella. Kattorakenteen eristyspaperi on todennäköisesti epätiivis ja eristyspaperin limityksessä on rakoja, jolloin ilma eristetilasta sekoittuu sisäilmaan.

SEINÄ- JA KATTORAKENTEEN LIITYMÄ

- Merkkiainekokeissa havaitut rakenteiden ilmavuotokohdat suositellaan tiivistettäväksi rakennesuunnittelijan ohjeiden mukaisesti.
- Tiivistystöiden jälkeen tehdään merkkiainekokeiden avulla ilmatiiviyskokeet korjaustoimenpiteiden laadunvarmistusta varten. Korjaustoimenpiteiden jälkeen tilojen käyttöön liittyvästä seurannasta

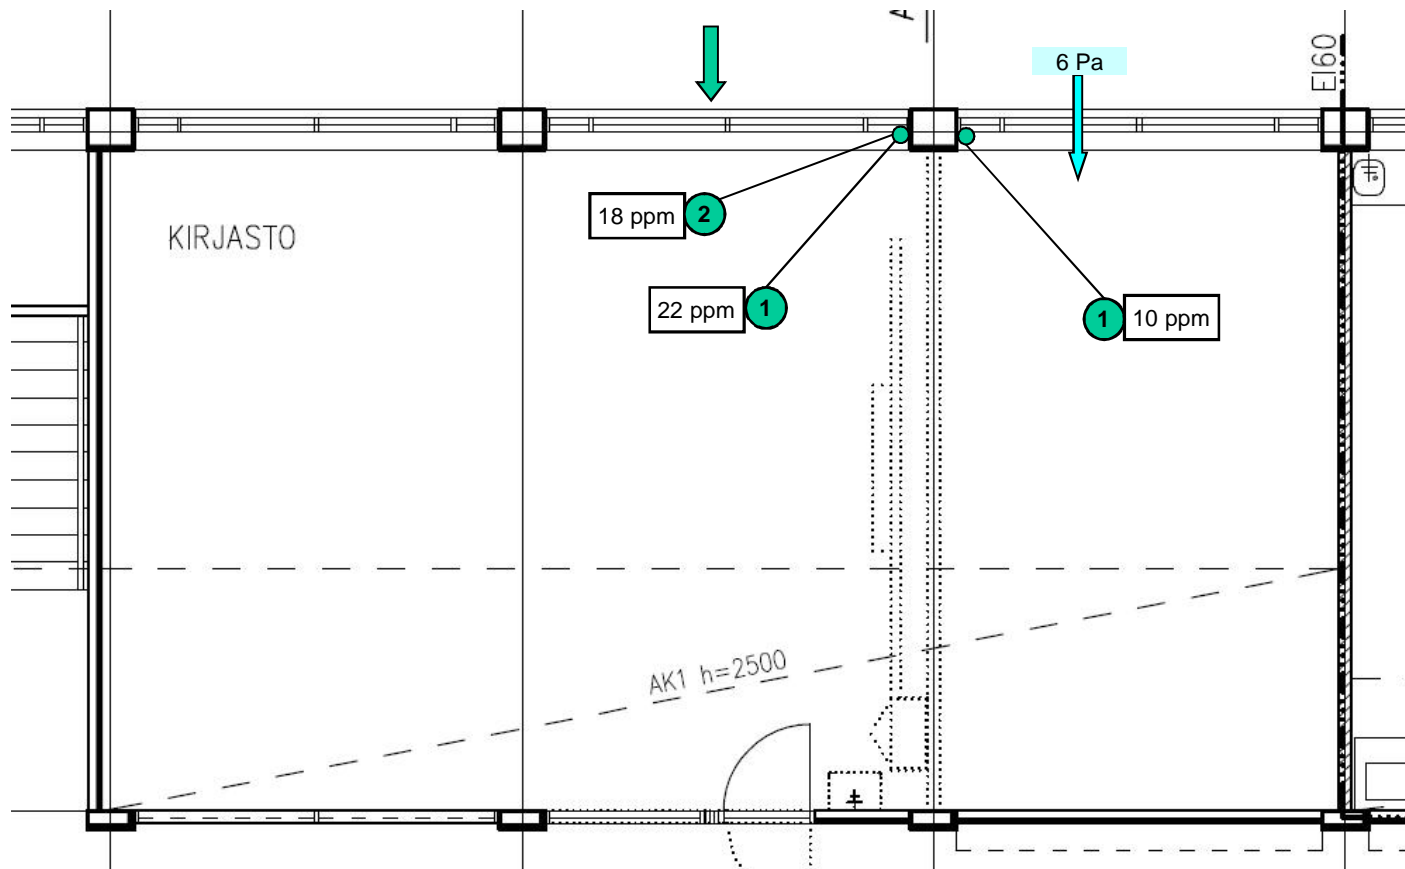
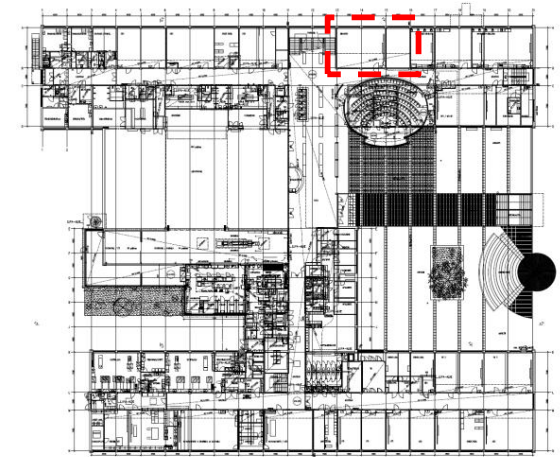
KIRJASTON ALAPOHJAN MERKKIAINEKOKEET 5.8.2015

Lattiarakenteen merkkiainekokeissa ulkoseinällä todettiin kaasuvuotoja lattia- ja ulkoseinärakenteen liittymissä pilareiden yhteydessä, ulkoseinärakenteen ja pilareiden liittymän halkeamissa sekä ulkoseinärakenteen ja ikkunapenkin liittymissä pilareiden yhteydessä. Kaasuvuotoja todettiin koteloidun viemäriputken liittymistä lattiarakenteeseen sekä lattia- ja väliseinärakenteen liittymistä kotelon läheisyydessä.

ULKOSEINÄ- JA LATTIARAKENTEEN LIITTYMÄ PILARIN VIERESSÄ
-

IKKUNAPENKIN JA ULKOSEINÄRAKENTEEN LIITTYMÄ PILARIN VIERESSÄ

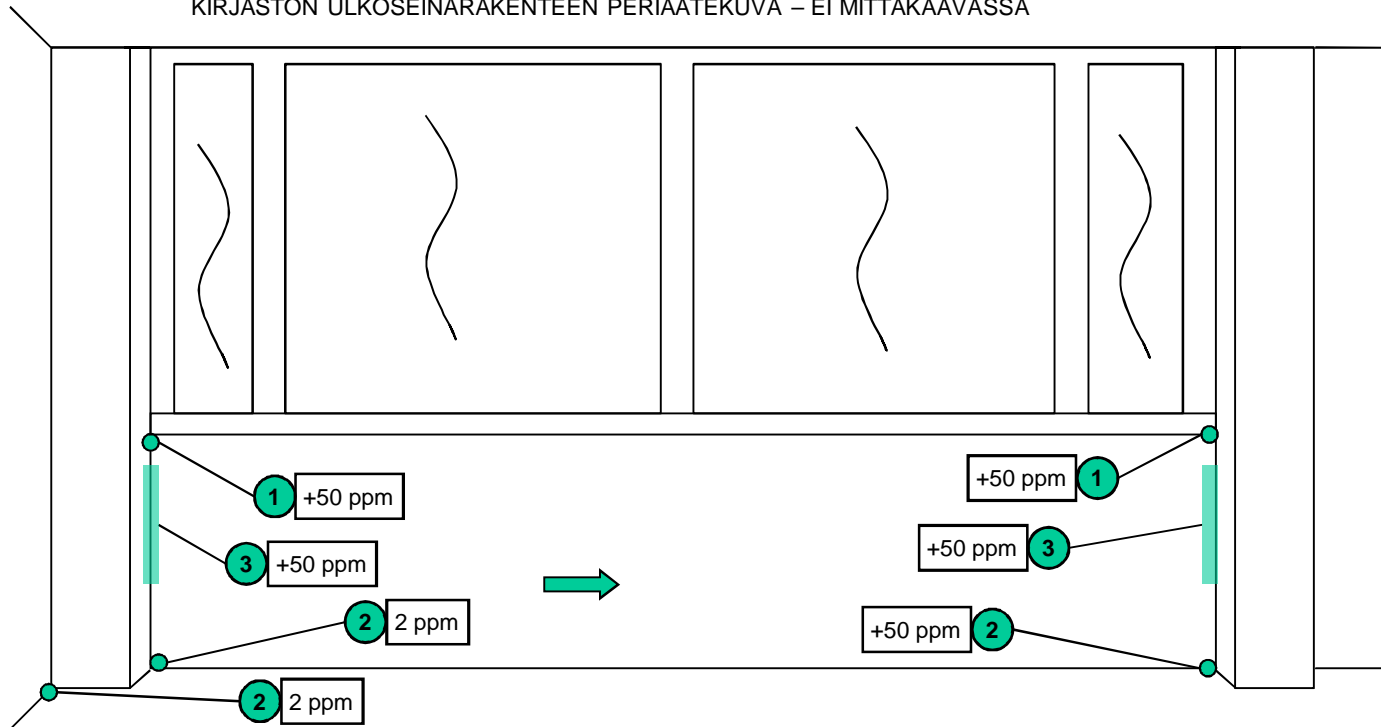
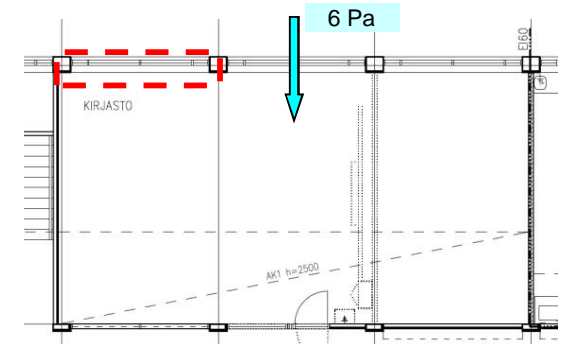
KIRJASTON ULKOSEINÄN MERKKIAINEKOKEET 5.8.2015

Ulkoseinärakenteen merkkiainekokeissa todettiin kaasuvuotoja lattia- ja ulkoseinärakenteen liittymissä pilareiden yhteydessä, ulkoseinärakenteen ja pilareiden liittymän halkeamissa sekä ulkoseinärakenteen ja ikkunapenkin liittymissä pilareiden yhteydessä. Lisäksi vähäisiä vuotoja havaittiin lämpöpattereiden kannakeruuvien kohdalta.

HALKEAMA ULKOSEINÄN JA PILARIN LIITOKSESSA

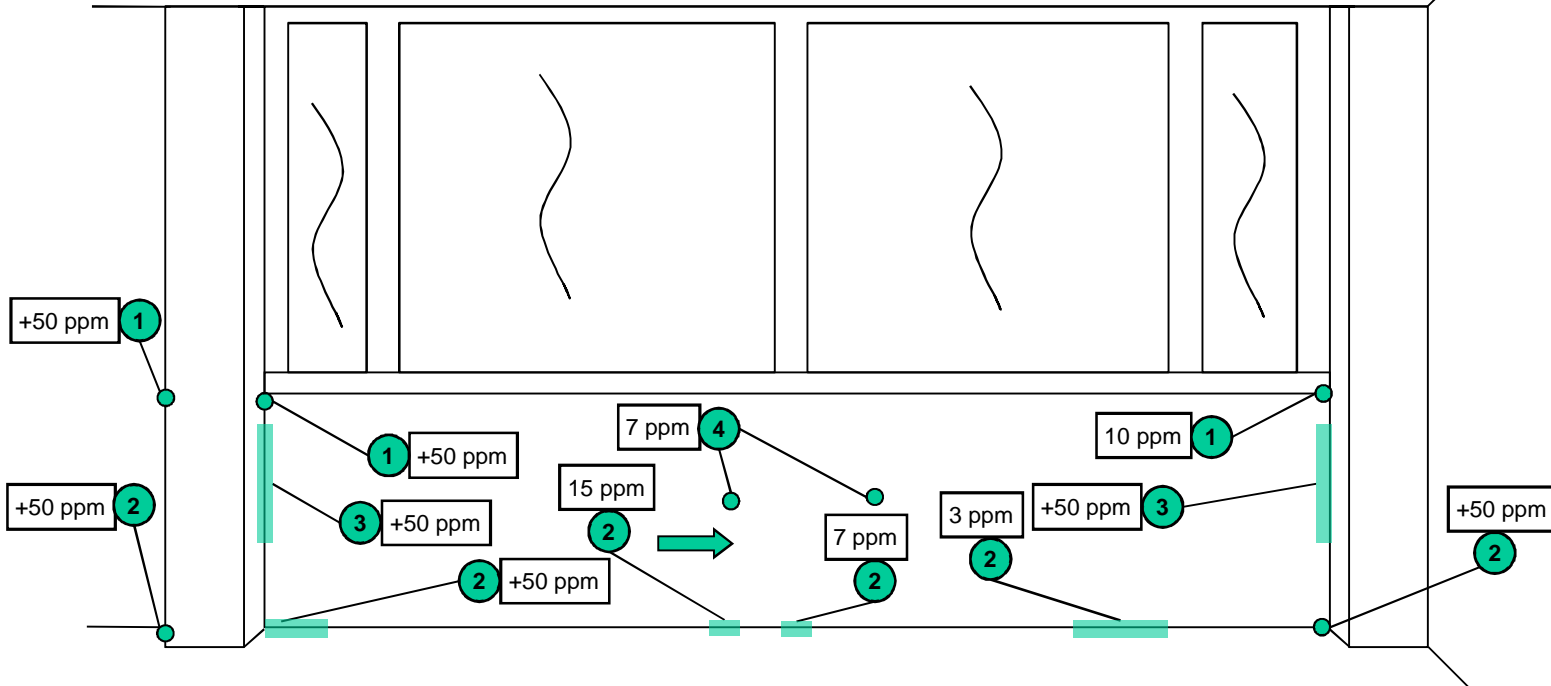
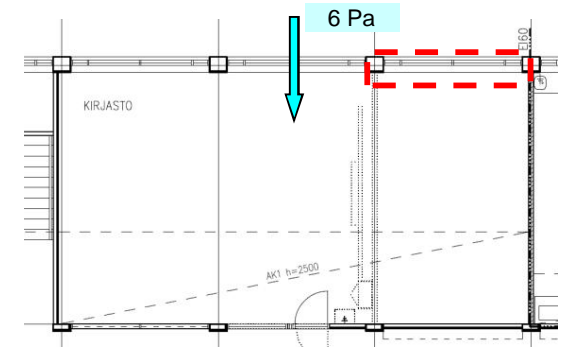
KIRJASTON ULKOSEINÄN MERKKIAINEKOKEET 5.8.2015

3 HALKEAMA ULKOSEINÄN JA PILARIN LIITOKSESSA
-

4 LÄMPÖPATTERIN KANNAKERUUVI

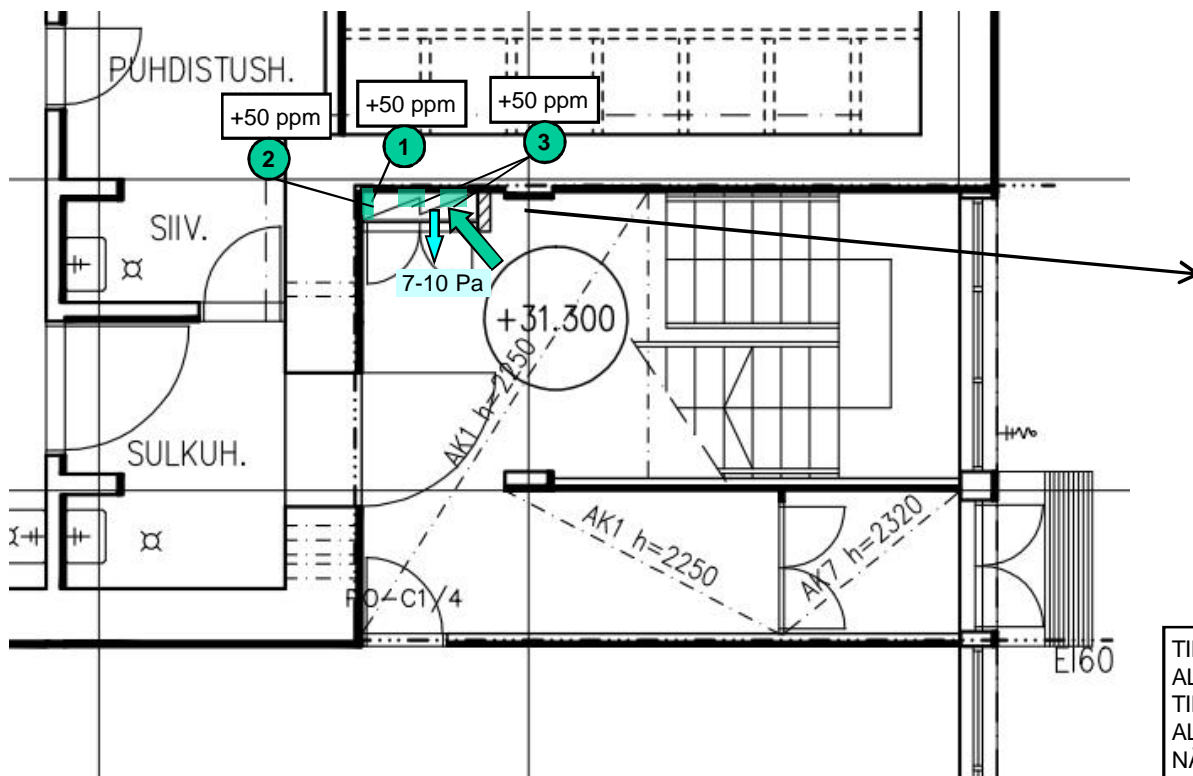
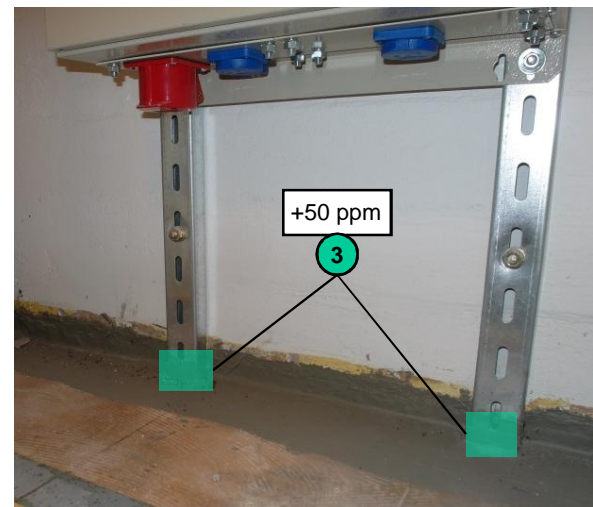
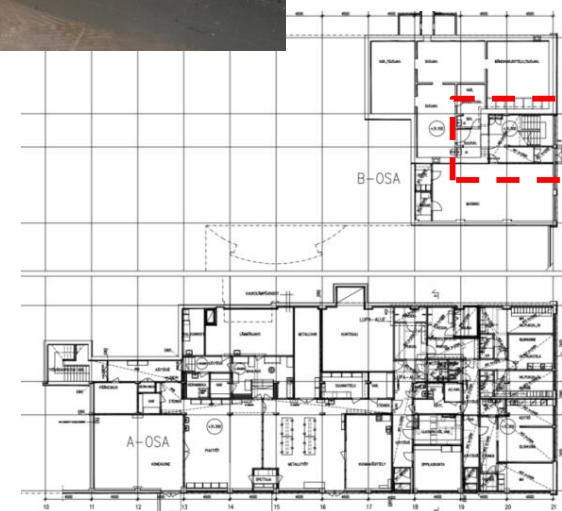
PORRASHUONEEN ALATASANTEEN ALAPOHJAN MERKKIAINEKOE 21.9.2015

Kaasuvuotoja todettiin lattia- ja ulkoseinärakenteen liittymistä, lattia- ja väliseinärakenteen liittymistä sekä lattiarakenteen ja porrassyöksen liittymistä. Lattia- ja väliseinärakenteen liittymä oli osittain tiivistetty ja tältä osin ei todettu merkkiaineivuotoja.

SÄHKÖKESKUKSEN KANNAKKEIDEN JA LATTIAN LIITYMÄ

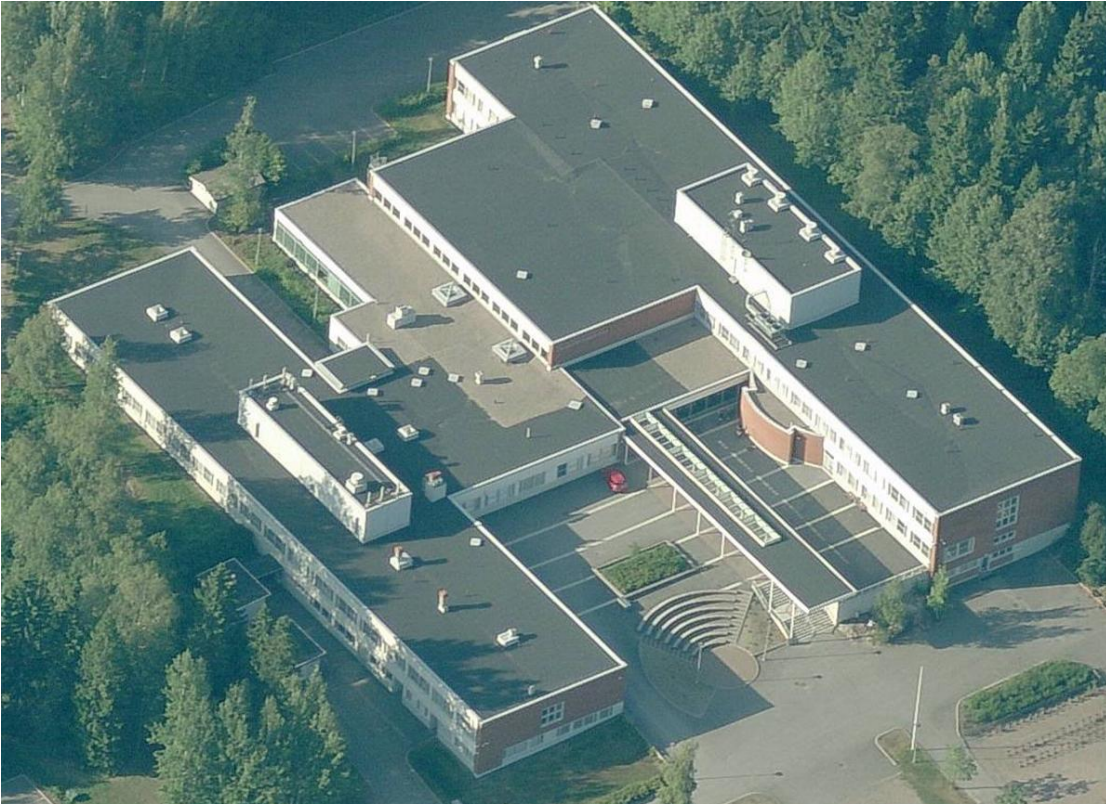
Kuva 1. Rakennuksen liikuntasalin kattorakenteiden ja liikuntasaliin yhteydessä olevien yläpohjarakenteiden siihen liittyvien kattorakenteiden ilmatiiveys suhteessa sisäilmaan

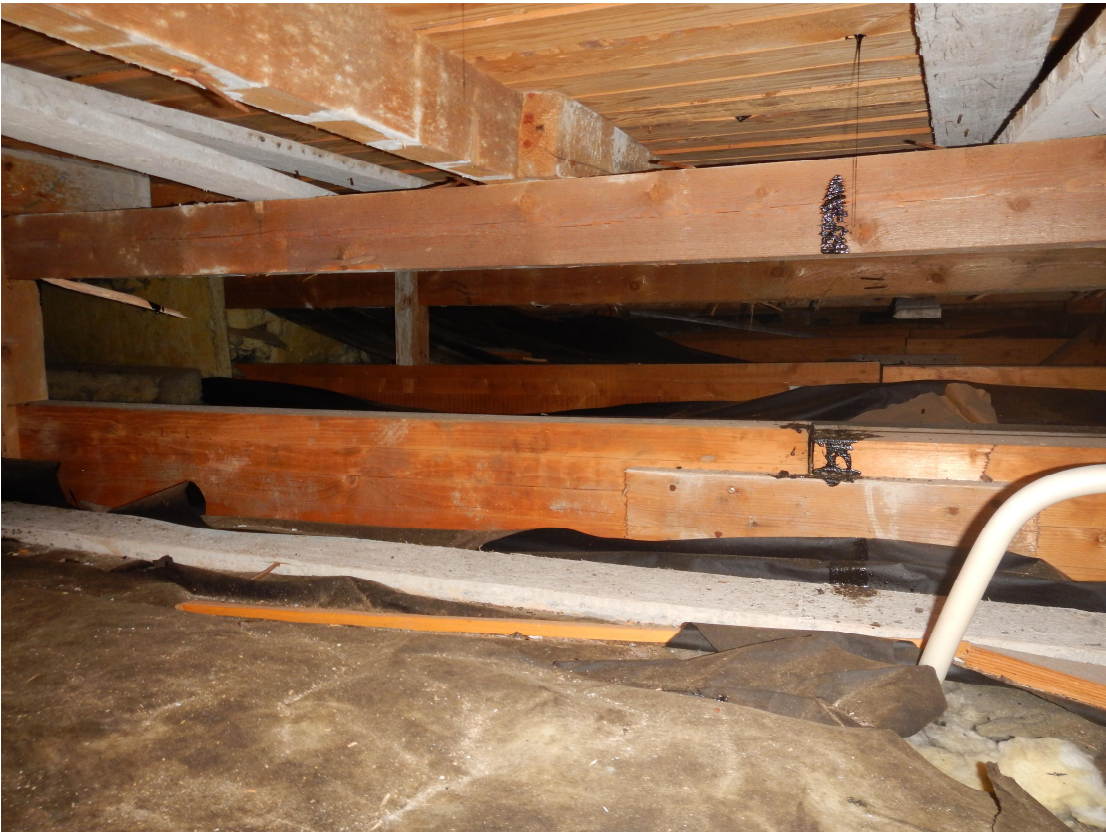
Kuva 2. Liikuntasalin yläpohja. Yläpohjan ilmatilassa ei havaittu aistinvaraisesti normaalista poikkeavaa hajua.

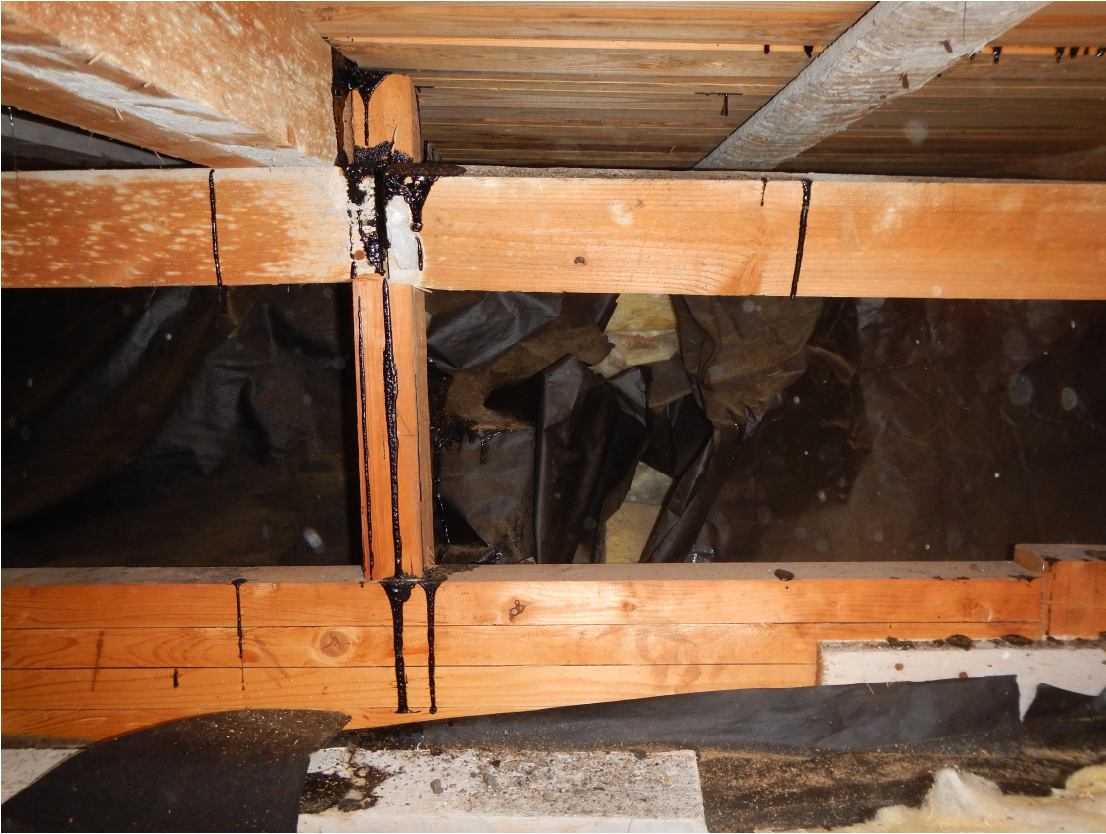
Kuva 3. Liikuntasalin yläpohja. Yläpohjan alkuperäinen rakenne ylhäältä alaspäin on bitumihuopakatto, raakaponttilaudoitus, tuulettuva tila (300 - 900 mm), lämmöneriste (150 mm), harvalaudoitus, eristyspaperi ja verhouslaudoitus.

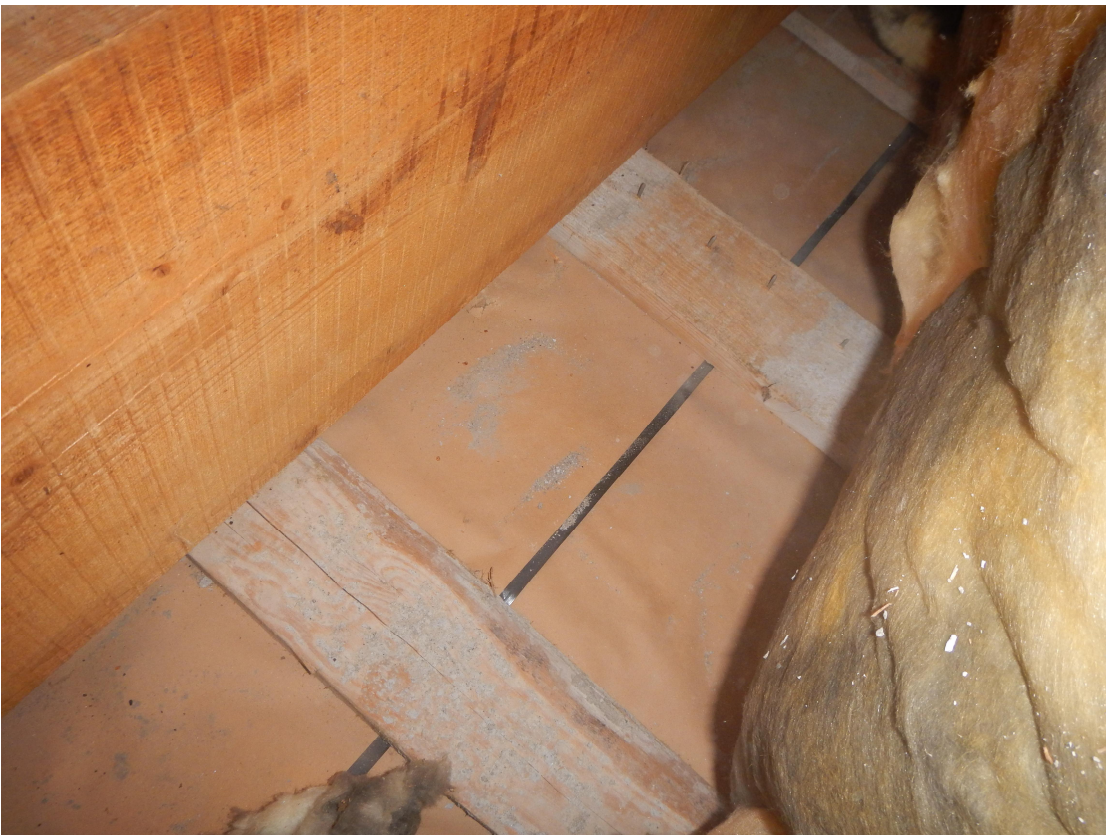
Kuva 4. Liikuntasalin yläpohja. Lämmöneriste (150 mm), harvalaudoitus, eristyspaperi

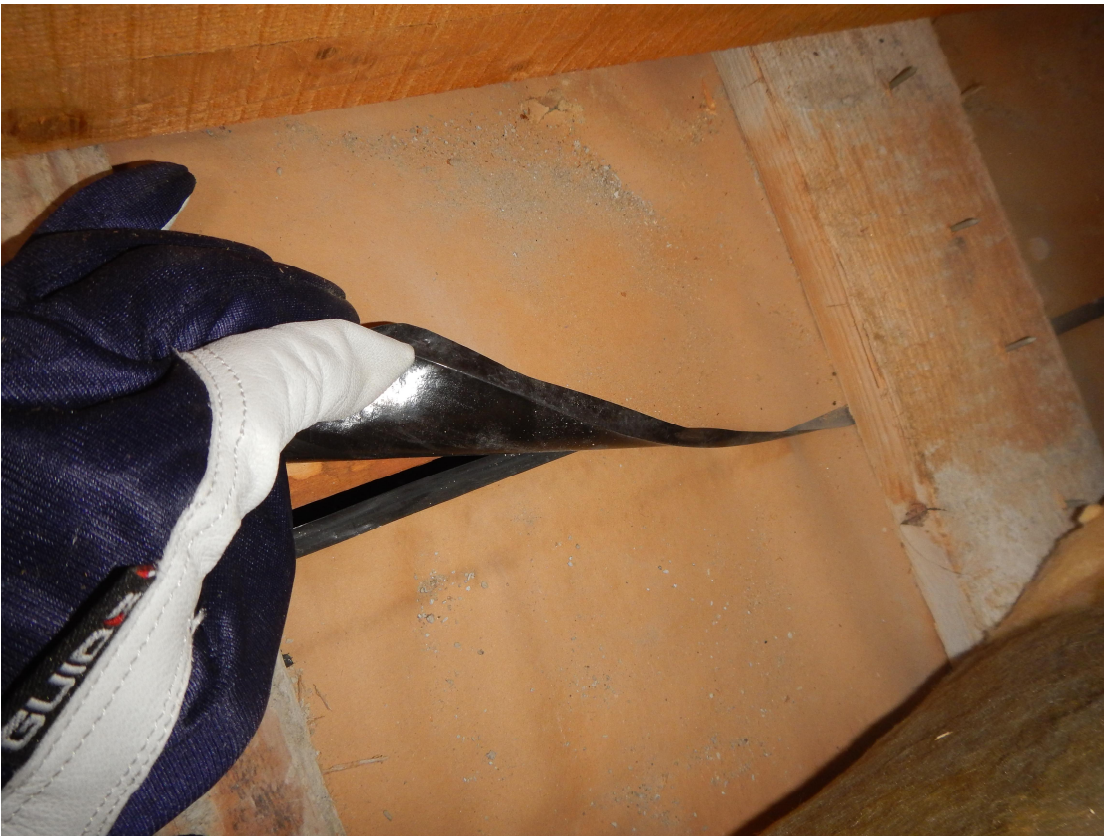
- Liikuntasalin yläpohjarakenteen merkkiainekokeissa epäpuhtaampien rakenneosien kautta havaittiin merkittäviä ilmavuotoja seinä- ja kattorakenteen liittymissä sekä eristyspaperin saumoissa kauttaaltaan. Kirjaston alapohja- ja ulkoseinärakenteen merkkiainekokeissa havaittiin merkittäviä ilmavuotoja viemärin kotelorakenteen sisällä lattialiittymissä ja viemärin läpiviennissä sekä osittain ulkoseinä- ja pilarin liittymissä. Porrashuoneen B lattiarakenteen merkkiainekokeissa havaittiin merkittäviä ilmavuotoja lattia- ja seinärakenteen liittymissä sekä lattiarakenteen ja porrassyöksen liittymistä. Tutkittavat tilat olivat tutkimusten aikana -3...-7 pascalia alipaineisia ulkoilmaan nähden.

Kuva 5. Liikuntasalin yläpohja. Eristepaperin saumoista näkyi osittain liikuntasalin sisätila. Merkkiainekokeissa kaasu kulkeutui liikuntasalin sisäilmaan yläpohjan ilmatilasta.

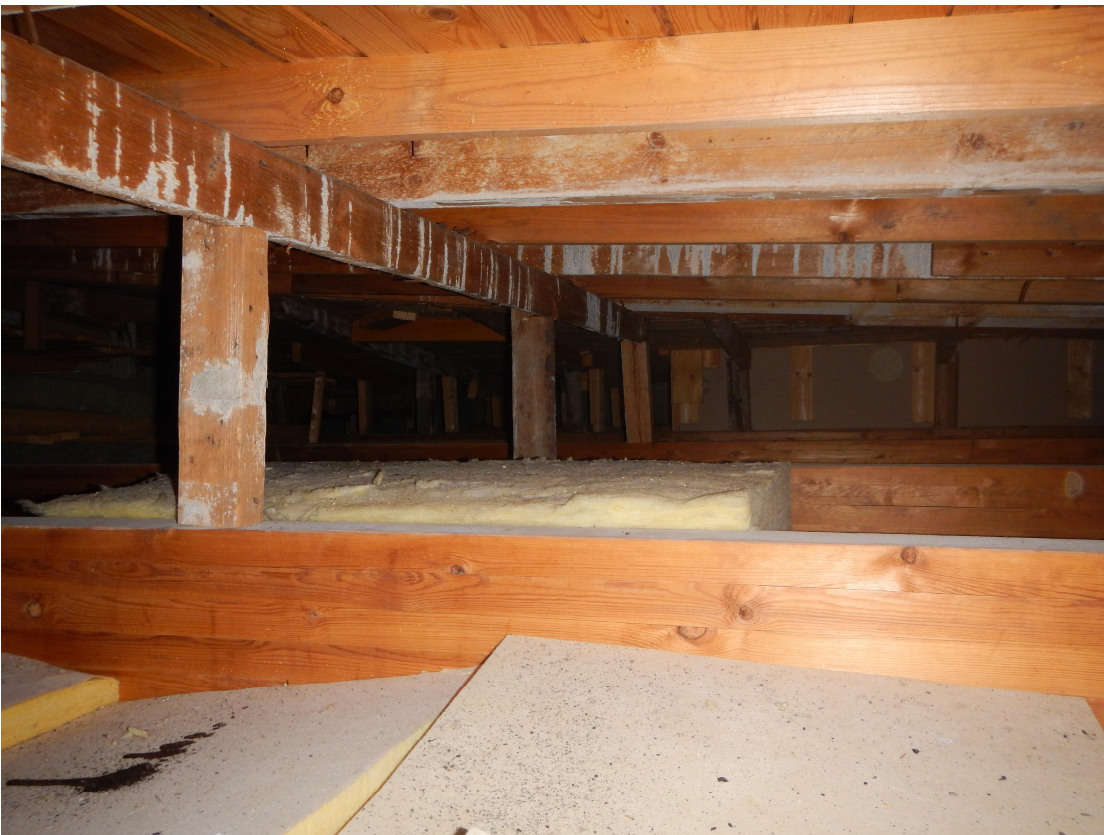
Kuva 6. Keittiön yläpohja. Yläpohjan rakenne ylhäältä alaspäin; suojakiveys, kumibitumikermi, raakaponttillaudoitus, kattokannattajat, tuuletettu ilmatila, mineraalivilla (250 mm), höyrynsulku, palonsuojakipsilevy, koolaus, vaimennusverhous ja alakatto.

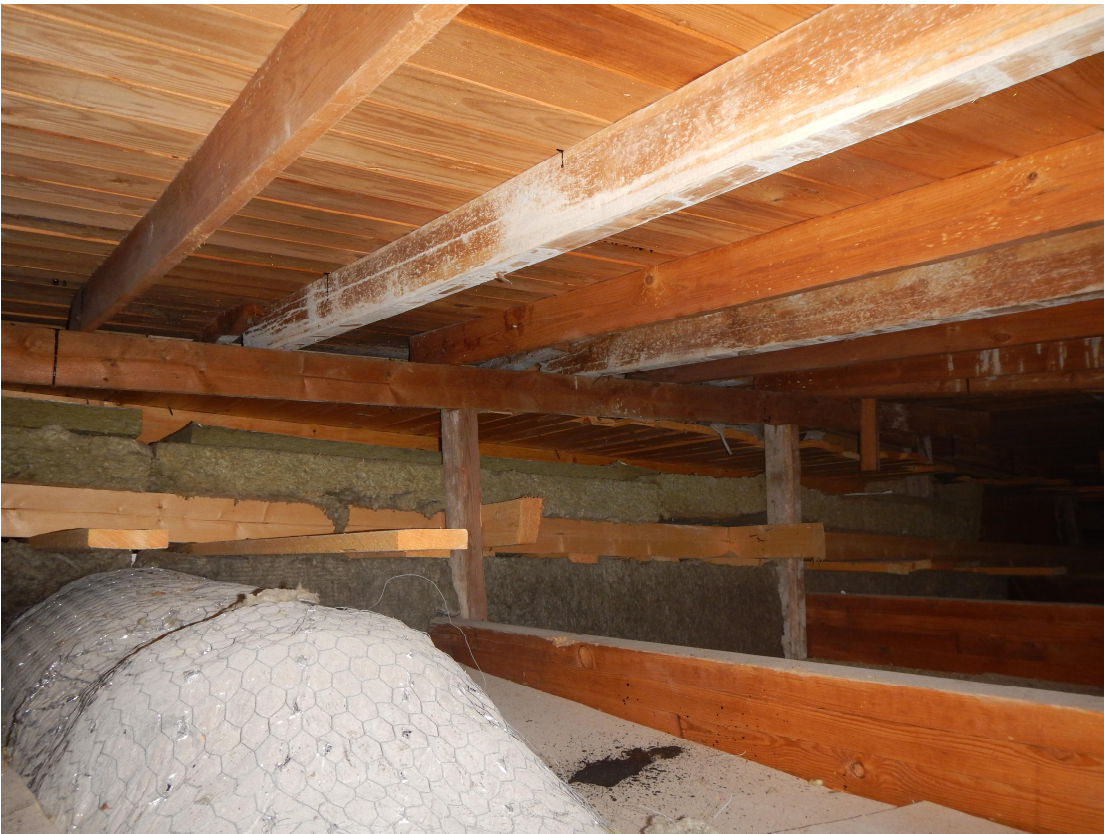
Merkkiaineikaasu ei kulkeutunut keittiön yläpohjan eristetilasta liikuntasaliin.

Kuva 7. Keittiön yläpohja. Yläpohjan ilmatilassa ei havaittu aistinvaraisesti normaalista poikkeavaa hajua. Keittiön yläpohjarakenteen ilmatilasta kaasu ei kulkeutunut liikuntasalin sisäilmaan.

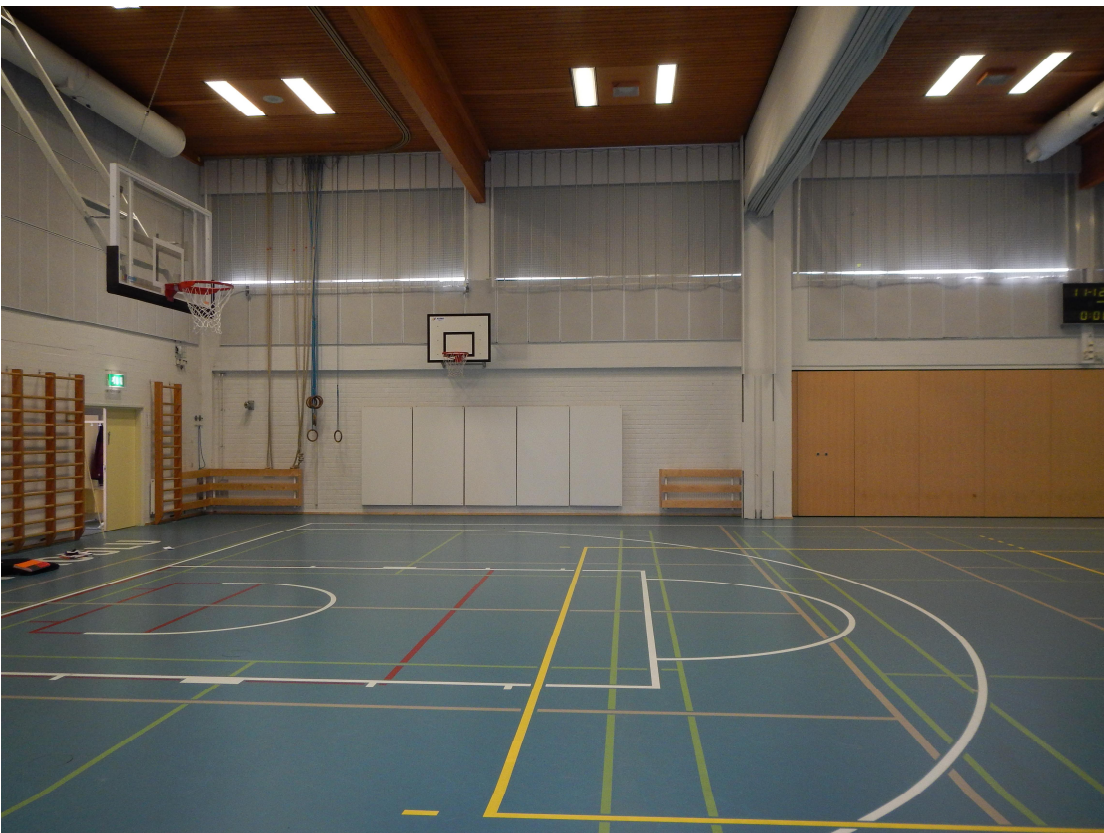
- Liikuntasalin lattiapinnoitteen ja betonilaatan välinen suhteellinen kosteus vaihteli välillä 82 - 85 % (yhdessä mittauspisteessä 90 %). Betonilaatan suhteellinen kosteus 30 mm syvyydellä oli 82 % ja 85 %, 70 mm syvyydellä 83 % ja 85 %. Alustan vaatimukset betonin kosteudelle on maksimissaan 75 / 85 % (RYL 2013). Kosteusmittausten perusteella lattiarakenne on tasaantuneessa kosteustilanteessa. Rakenteen kosteuspitoisuus ei todennäköisesti ole enää nousemassa, mutta kosteuspitoisuus on lähellä ohjeellisia raja-arvoja.

Kuva 6. Liikuntasali 1105. Lattianpinnoite Pulastic Pro 180 Comfort. Lattiarakenteesta mitattiin suhteellisen kosteuden arvoja välillä 80...90 %. Pintabetonilaatassa arvot olivat välillä 82...85 %. Eristetilan suhteellinen kosteus oli 80...86 %. Maatäytön suhteellinen kosteus oli 93 %.

- Liikuntasalin paine-erot ulkoilmaan nähden ovat nykyohjeistuksen mukaiset.
- Liikuntasalin lattiapinnoitteen ja betonilaatan välistä suhteellista kosteutta ja sisäilman haihtuvia orgaanisia yhdisteitä seurataan seurantamittauksien avulla. Samalla arvioidaan aistinvaraisesti pinnoitteen ja betonirakenteen välissä olevien materiaalien kuntoa. Suositellaan tehtäväksi vuoden kuluttua.
