Lämpökuvat

Hämeenkylässä koulu

29.3.2004

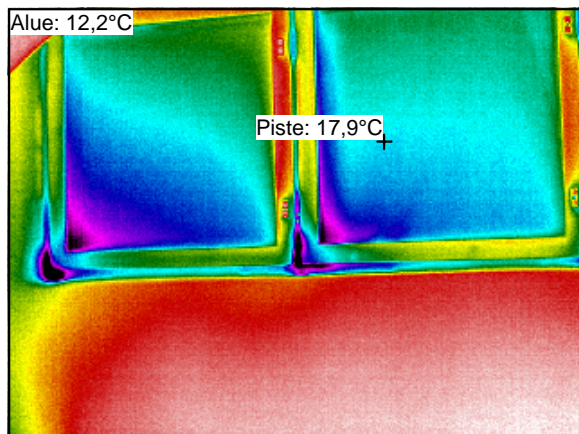
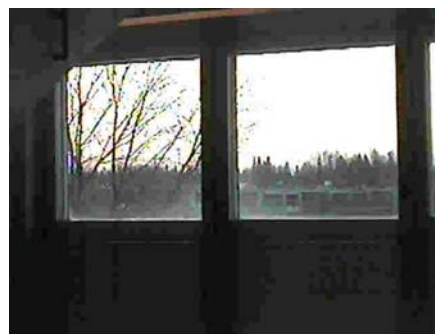
Porras

Mittauspiste 1	17,9°C
Mittausalue min	12,2°C
Mittausalue max	22,1°C

Lämpötilaindeksi min 53

Lämpötilaindeksi piste 80

Tilassa on tuuletusikkunoissa ja ikkunanoissa yleensä paljon ilmavuotoja.

Korjausluokka 1.

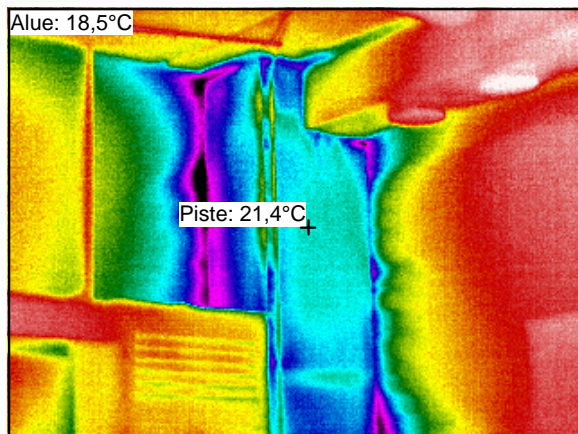
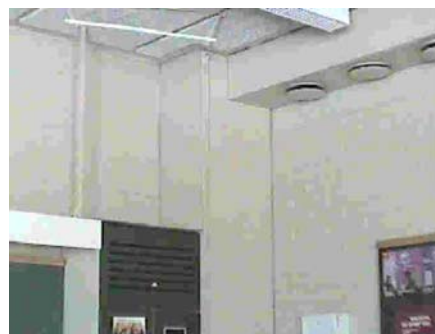
Luokka 292

Mittauspiste 1	21,4°C
Mittausalue min	18,5°C
Mittausalue max	24,5°C

Lämpötilaindeksi min 83

Lämpötilaindeksi piste 97

Tilassa on nurkassa kotelo jonka kautta kylmä ilma pääsee sisään.

Korjausluokka 3.

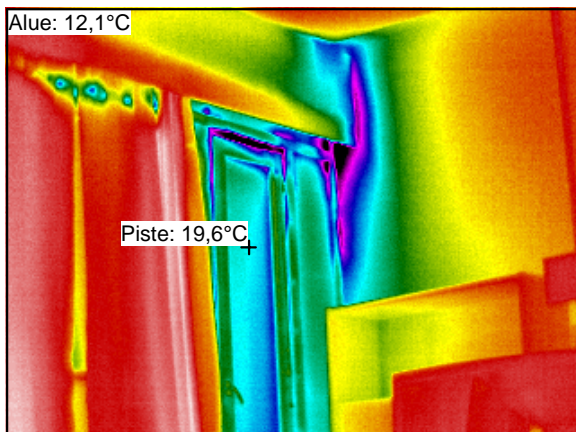
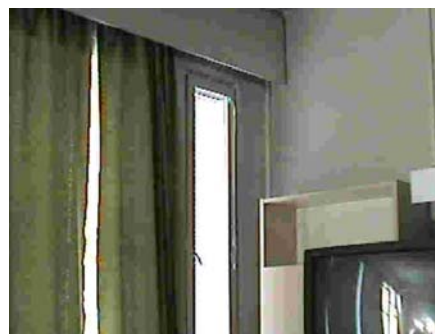
Luokka 292

Mittauspiste 1	19,6°C
Mittausalue min	12,1°C
Mittausalue max	26,4°C

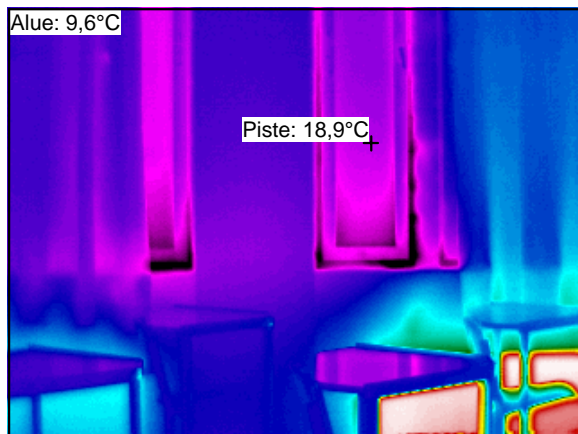
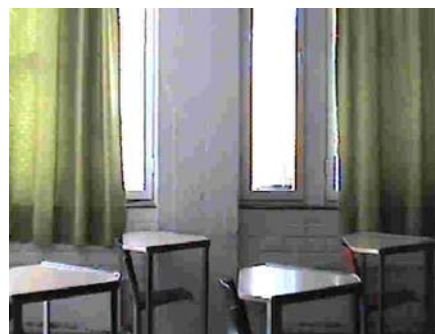
Luokka 292

Mittauspiste 1	18,9°C
Mittausalue min	9,6°C
Mittausalue max	51,8°C

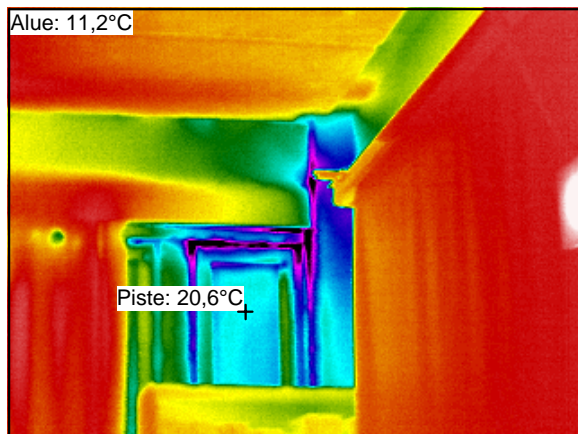
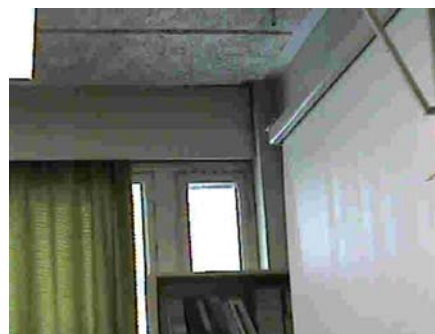
Luokka 291

Mittauspiste 1	20,6°C
Mittausalue min	11,2°C
Mittausalue max	31,1°C

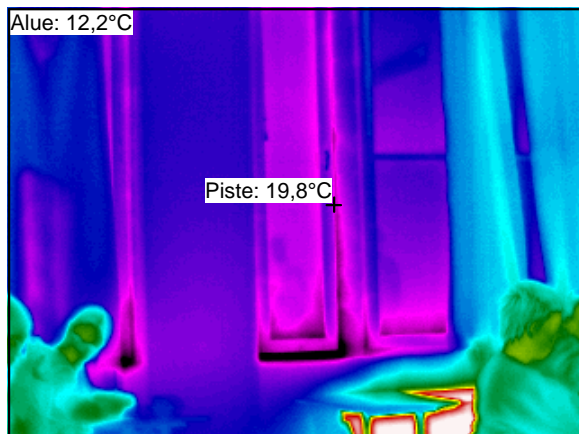
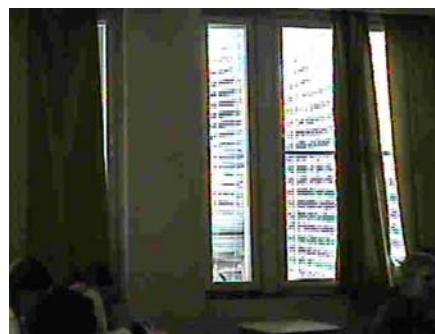
Luokka 291

Mittauspiste 1	19,8°C
Mittausalue min	12,2°C
Mittausalue max	52,7°C

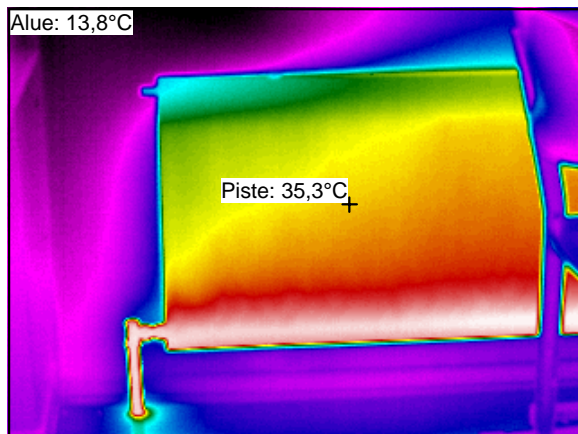
Luokka 306

Mittauspiste 1	35,3°C
Mittausalue min	13,8°C
Mittausalue max	44,2°C

Johtopäätökset.
Patterissa ilmaa.
Korjausluokka 1.

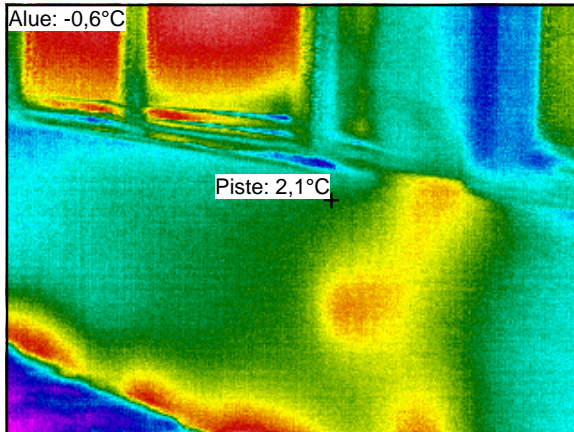
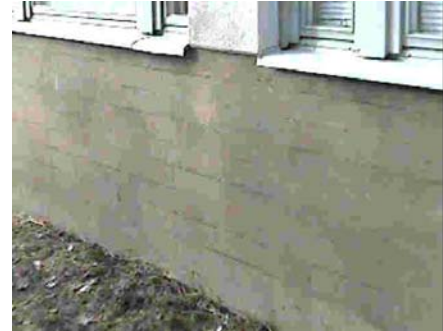
Eristevika

Mittauspiste 1	2,1°C
Mittausalue min	-0,6°C
Mittausalue max	4,6°C
