Kuvat 1, 2. Tutkimuksen tarkoituksena on ollut selvittää os. Varistontie 3, Vantaa sijaitsevan koulurakennuksen sisäilman laatuun vaikuttavia riskitekijöitä – liikuntasalin epäilty alapohjarakenne, itäsiiven toisen kerroksen yläpohja (vesikaton alapuolinen välipohjarakenne), itäsiiven ensimmäisen kerroksen kirjastotilan ulkoseinä- ja alapohjarakenteet.

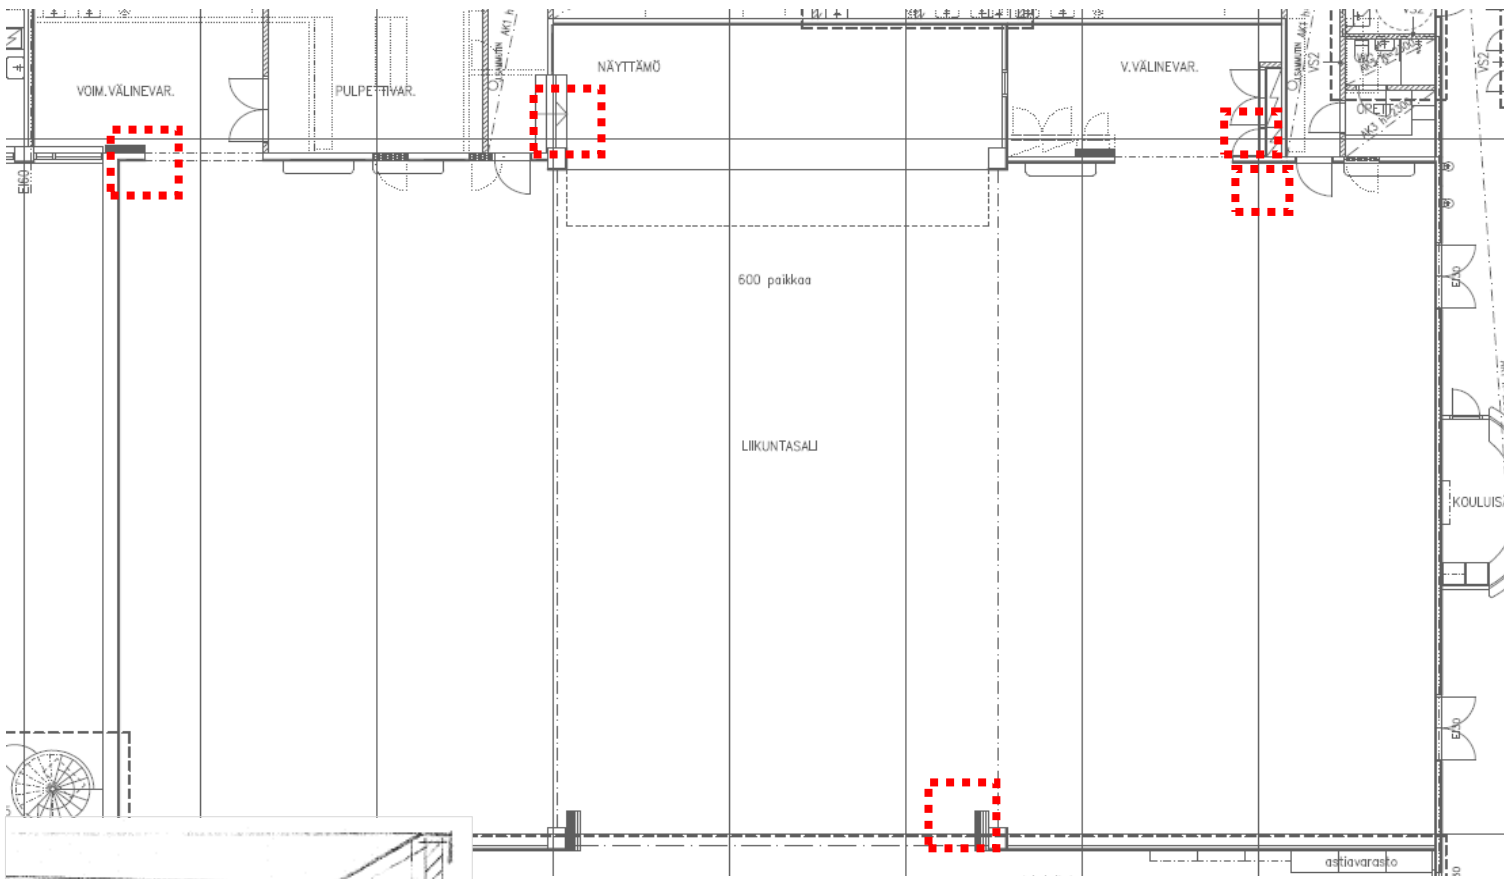
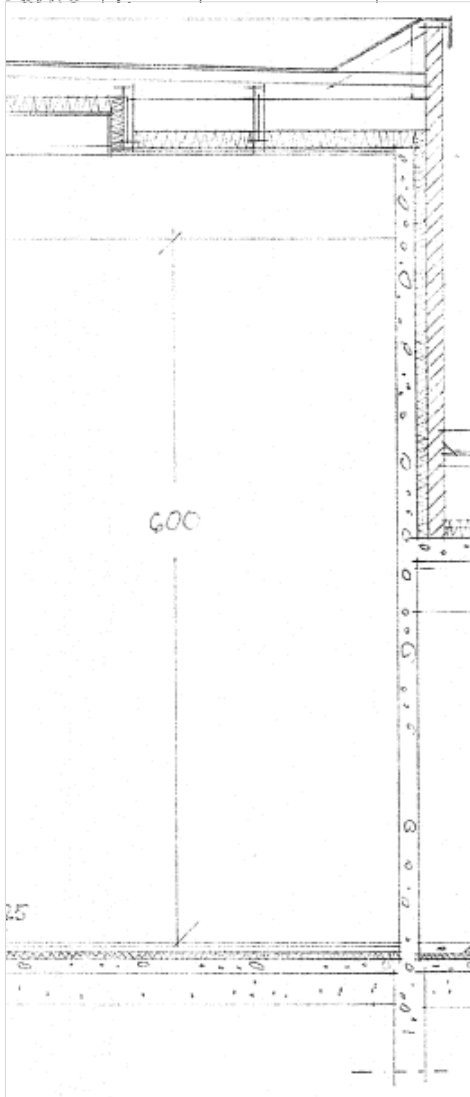
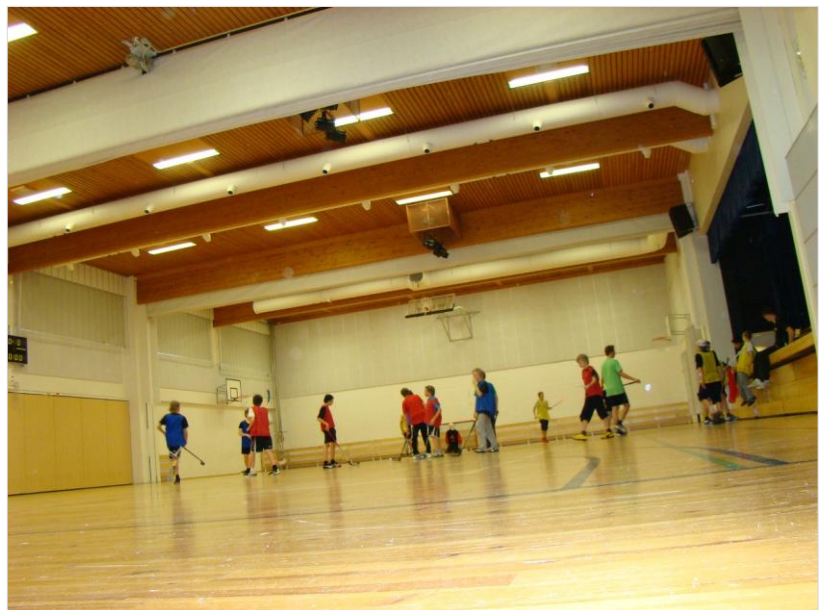
Kuvat 3, 4, 5. Koulun liikuntasalissa on koettu poikkeavaa mikrobipe-
räistä hajua ja tilojen käyttöön liitetyjä oirekokemuksia. Aistinvaraisten
selvitysten ja viereisten tilojen aiempien rakennetutkimusten perus-
teella tilaan liittyväksi riskitekijäksi on arvioitu alapohjarakenne – ra-
kenteen mahdollisesti poikkeava kosteus ja/ tai alapohjarakenteen
alapuolisesta maatyöstä sisätiloihin mahdollisesti tapahtuva ilman
sekoittuminen. Tutkimukset keskitettiin liikuntasalissa alapohjaraken-
teeseen. Alapohjarakenteeseen tehtiin viiteen kohtaan rakenneavaus.

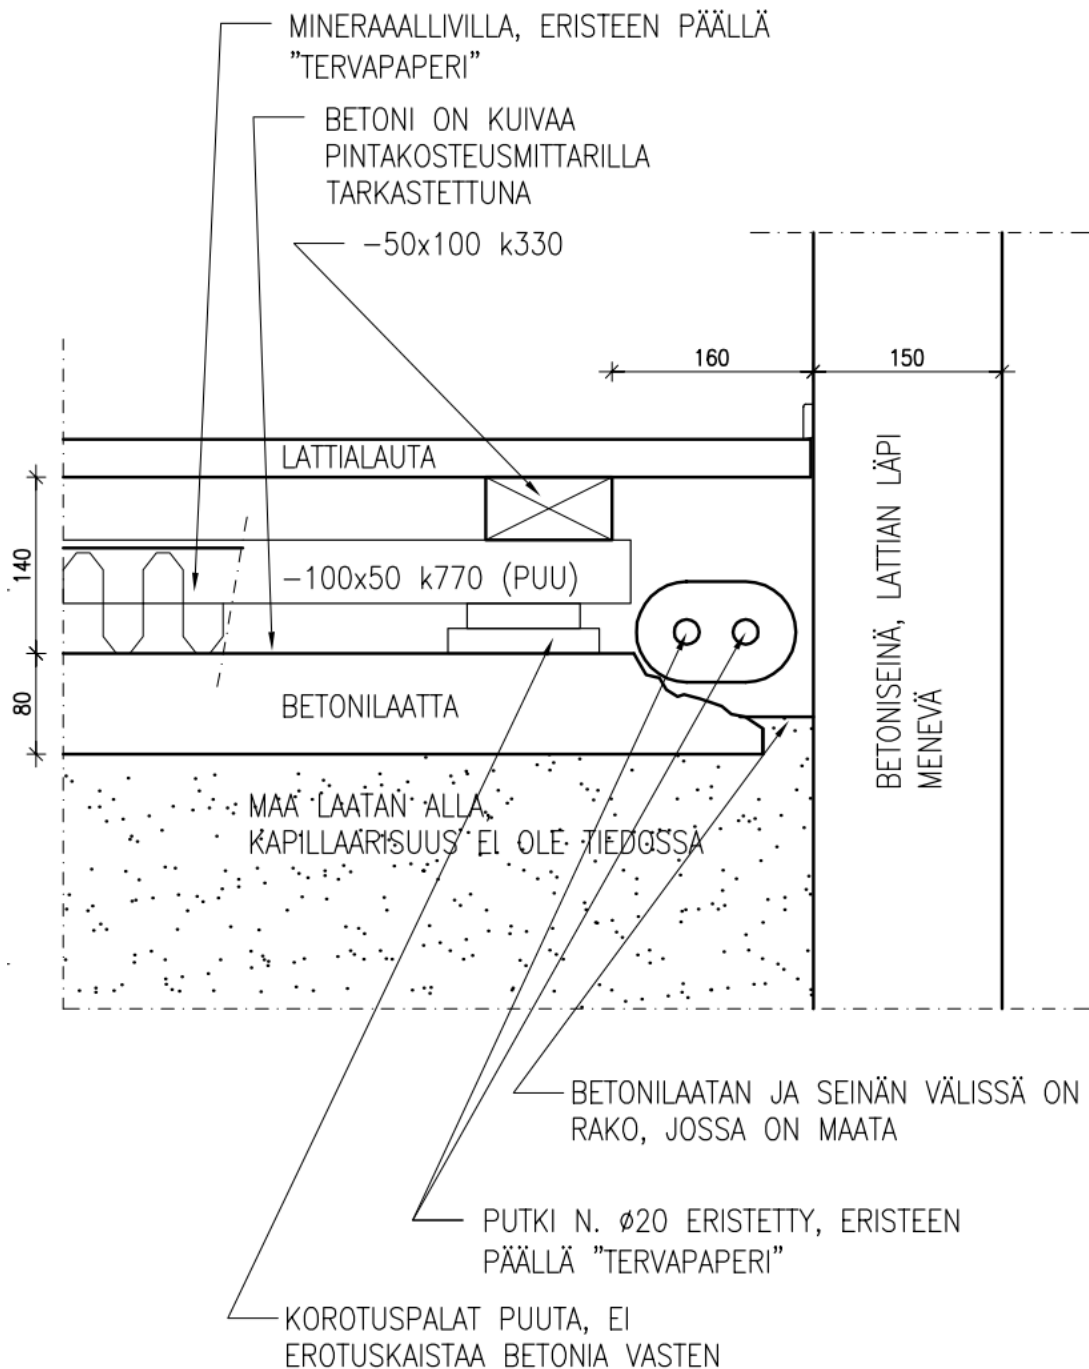
Kuva 6. Rakenneavauksen 1 perusteella on laadittu rakenneleikkauskuva alapohjarakenteesta. Kuvassa on esitetty perustuksista lattiarakenteen läpi sisätiloihin nousevan seinän liittymä liikuntasalin kohdalla olevaan alapohjarakenteeseen. Seinän vierellä on kaksi lämmöneristettyä bitumipaperiin verhottua putkea. Putkien alla on maata vasten olevan betonilaatan ja seinän välissä hiekkatäytteinen rako, jonka kautta on suora yhteys alapohjan maatäyttöön. Maatäytössä on poikkeavasti mikrobeja sekä mikrobiperäistä hajua.

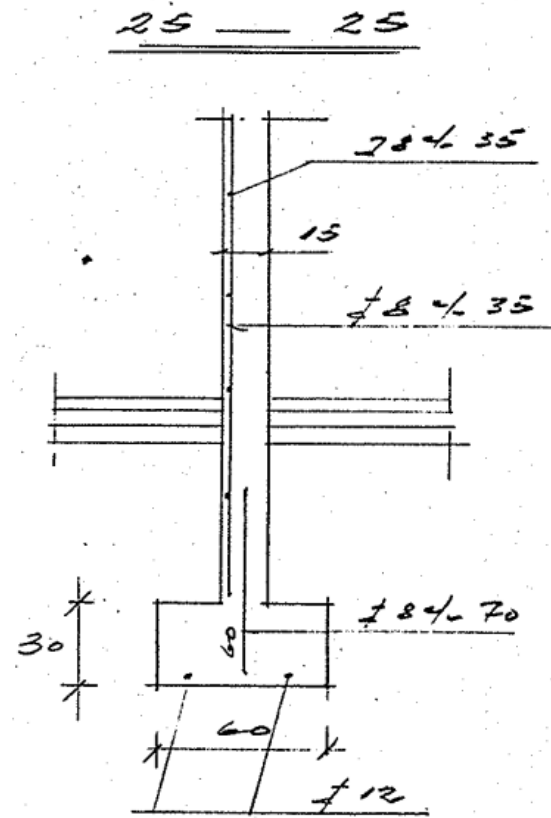
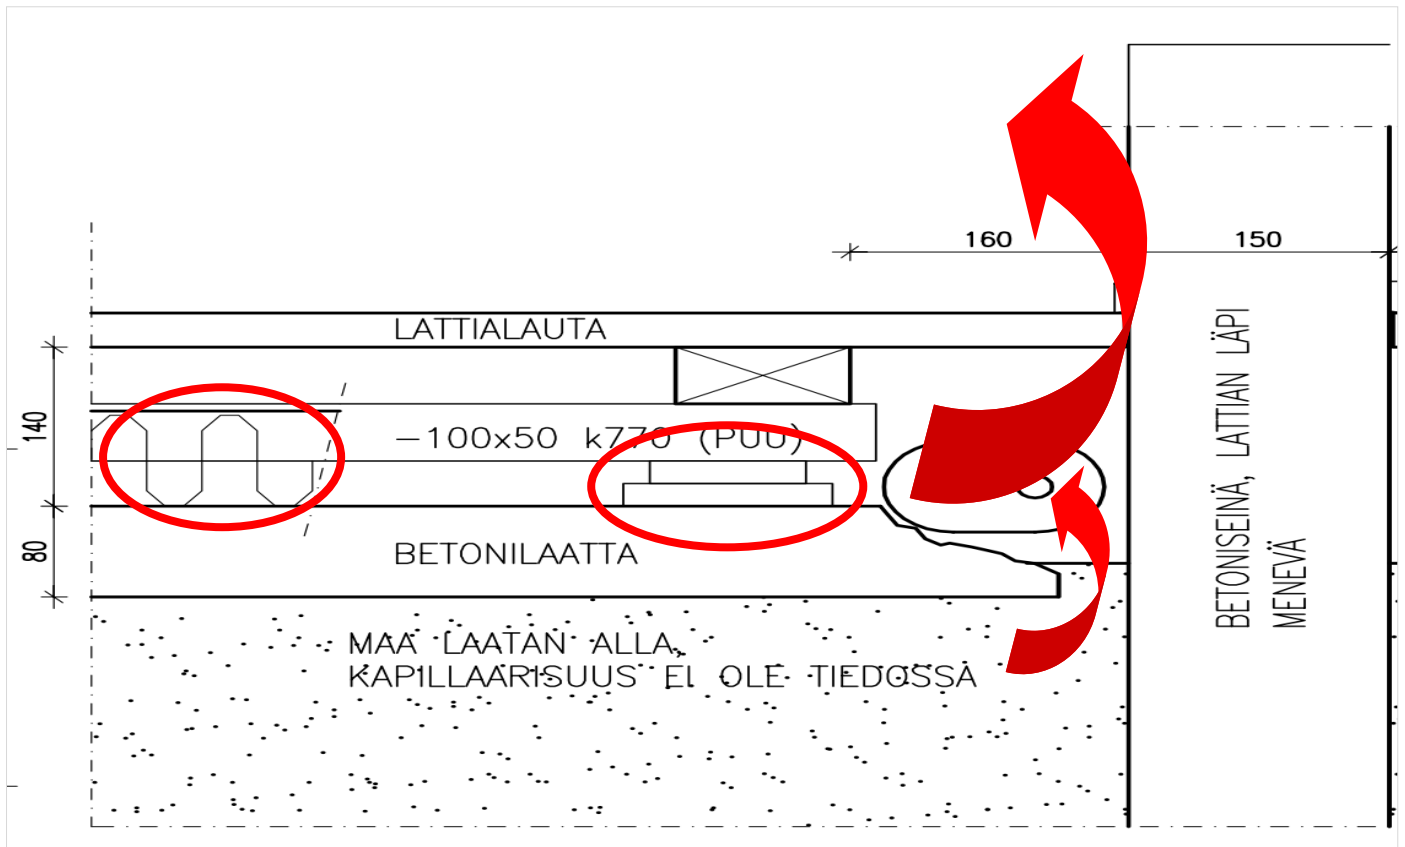
Kuvat 7, 8. Liikuntasalin alapohjarakenteen liittymissä on eri puolilla salia selvästi havaittavaa mikrobiperäistä hajua. Haju voimistuu ympäristön painesuhteiden muuttuessa mm. keittiötilojen erillispoistojen käytön aiheuttaman alipaineisuuden yhteydessä. Alipaineisuus lisää rakenteen kautta sisätiloihin sekoittuvan ilman määrää. Rakennetiiveyskokeiden perusteella ilmaa sekoittuu paikoin selvästi alapohjan maataytöstä sisätiloihin alapohjan betonilaatan liittymissä seinien betonirakenteisiin. Kulkuaukkojen kohdalla ilman sekoittumista tapahtuu alapohjan betonivalujen liittymissä, mahdollisesti betonilaatan työsaumojen kautta.

Alapohjarakenteen maata vasten olevan betonilaatan suhteellinen kosteus on paikoin poikkeavan suuri. Lattiarakenteen runkopuiden alla olevat puiset korotuspalat (asennettu betonilaatan päälle ilman erotuskaistaa) ja rakenteen mineraalivillaeriste ovat vasten betonilaattaa. Betonilaattaa vasten olevissa materiaaleissa on mikrobiperäistä hajua sekä paikoin poikkeava määrä mikrobeja. Liikuntasalin rakenneavauksessa 2 on betonilaatassa maata täynnä oleva 100x200 mm² aukko.

Liikuntasalin alapohjarakenteen mikrobiperäisen hajun syynä ovat todennäköisesti betonilaatan kosteuden aiheuttamat kasvustot betonilaattaa vasten olevissa materiaaleissa sekä ilman sekoittuminen betonilaatan alapuolelta maataytöstä sisätiloihin.

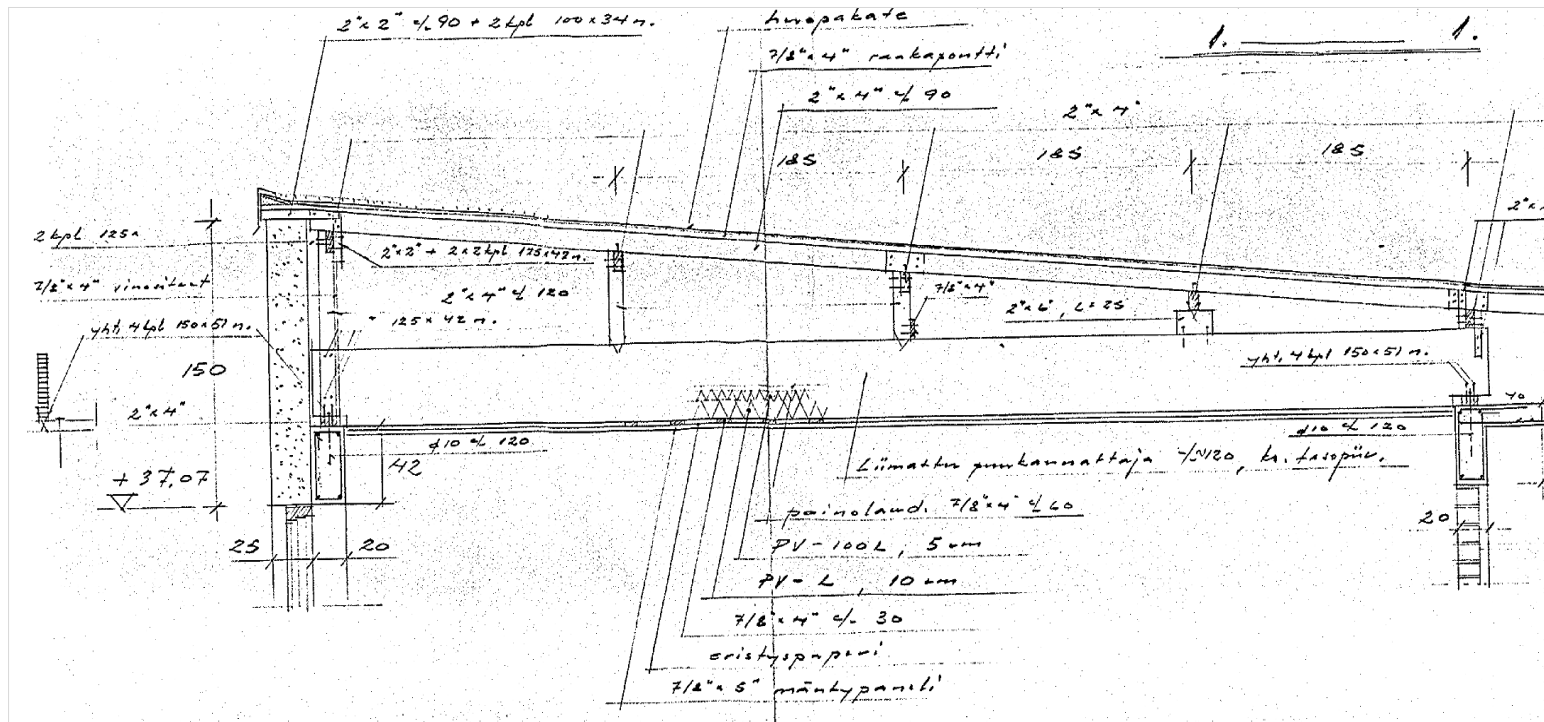
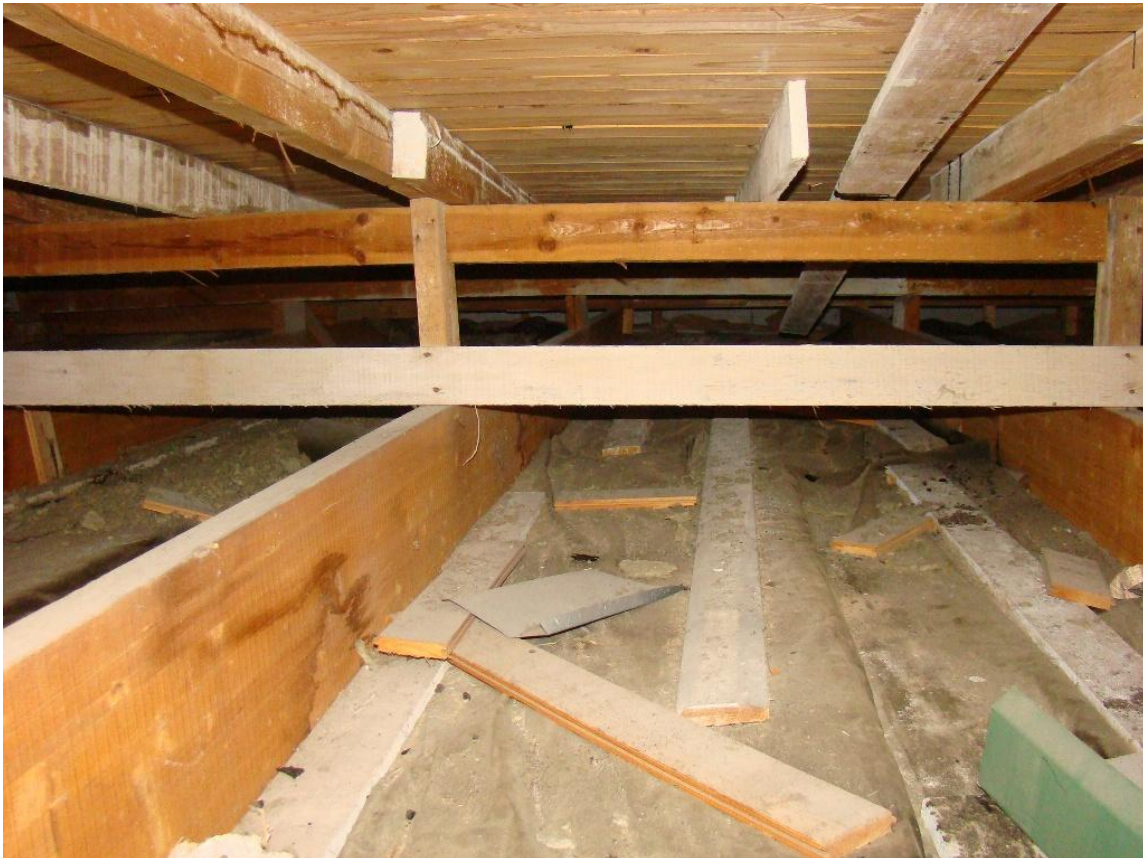
Kuva 9, 10. Rakennuksen kotitalousluokkien alueella on aiemmin todettu ilman selvää sekoittumista vesikaton alapuolisesta tilasta sisätiloihin. Tässä tutkimuksessa on selvitetty vastaavaa ilman sekoittumista idänpuoleisen rakennuksen osan eri alueilla. Alkuperäisessä yläpohjarakenteessa on bitumihuopakaton ja raakaponttilaudoituksen alapuolella tuuletettava tila (300–900 mm), lämmöneriste (150 mm, myöhemmin lisätty puhallusvillaa), harvalaudoitus, eristyspaperi ja verhouslaudoitus. Rakenteen huonetiloihin vasten olevaan osaan on myöhemmissä korjaamisissa lisätty harvalaudoitusta ja kipsilevyä (normaali tai akustinen) tai laskettu kattorakenne (sisällä taloteknisiä laiteosia). Yläpohjarakenteen eristetilasta tutkittujen eristemateriaalien mikrobien määrä on todettu vähäiseksi. Vesikaton alapuolisissa rakenteissa on paikoin näkyviä vesivuotojen kuivumisjälkiä.

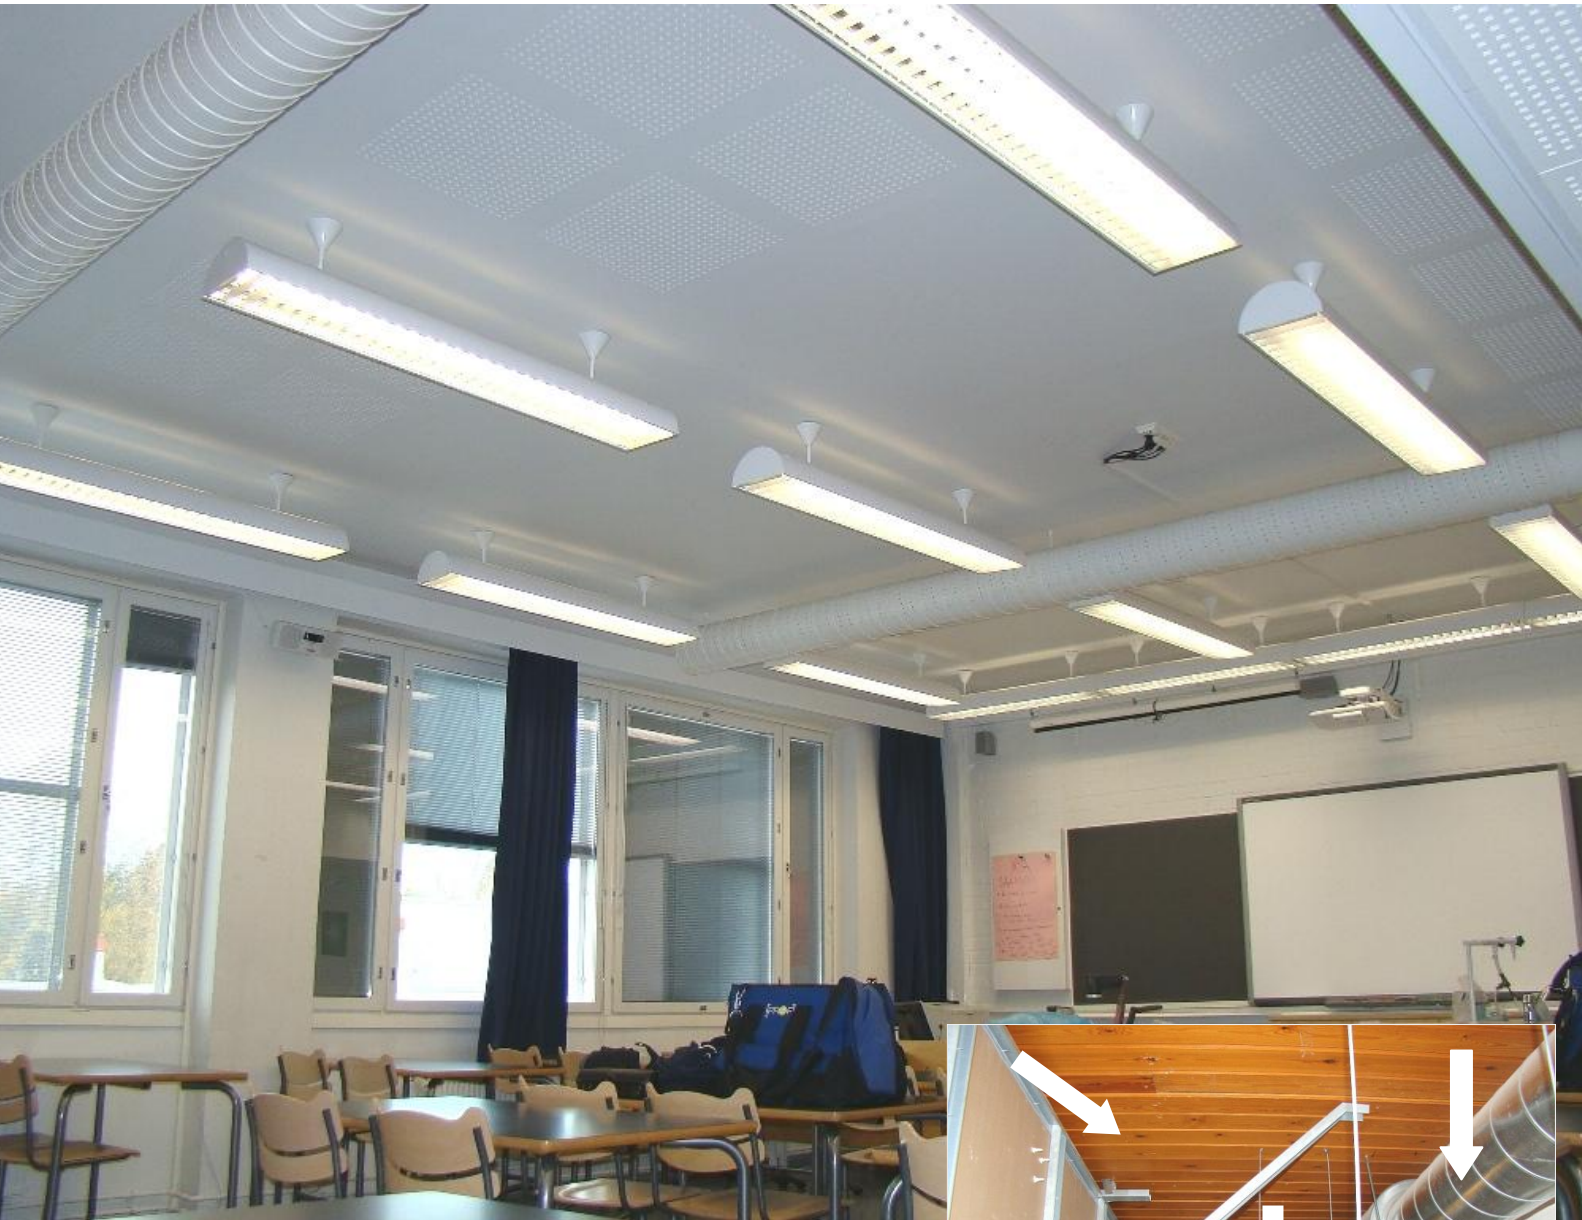
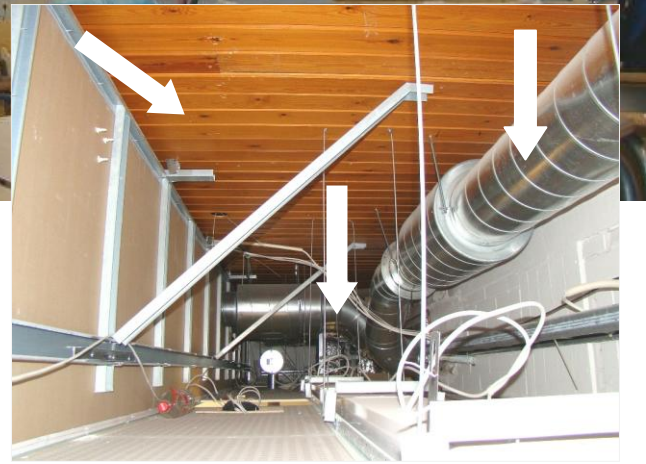
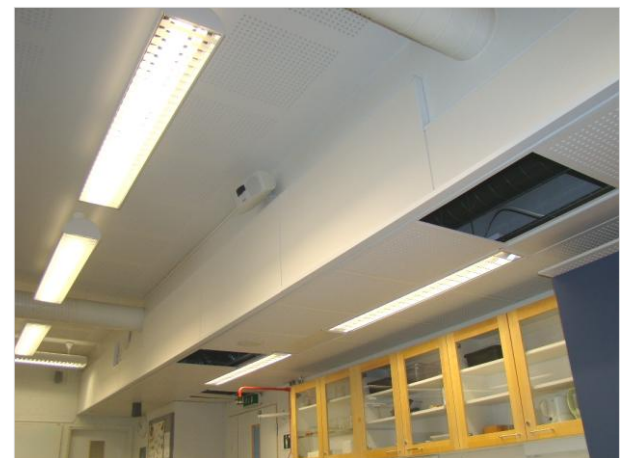
Kuva 11, 12, 13. Itäsiiven toisen kerroksen tiloihin sekoituu ilmaa yläpohjarakenteen eristetilasta. Ilman sekoittumista tapahtuu laskettujen kattorakenteiden sisäosiin mm. laskettuun rakenteeseen liittyvän levyrakenteisen katon liittymistä ja suoraan alkuperäisen kattopaneloinnin liittymistä. Suoraan alkuperäiseen rakenteeseen asennetun levyrakenteisen osan ilmavuodot ovat vähäisempiä. Em. rakenteen ilmavuodot sijoittuvat rakenteen läpivienteihin, akustisen levyn rei'ityksiin sekä rakenteen liittymiin seinärakenteissa. Yläpohjarakenteen eristetilasta tapahtuvia ilmavuotoja on vähiten tilassa, jossa on koko rakenteen osalta sisätiloja vasten yhtenäinen, levytetty rakenne. Kuvat ovat luokasta 2011.

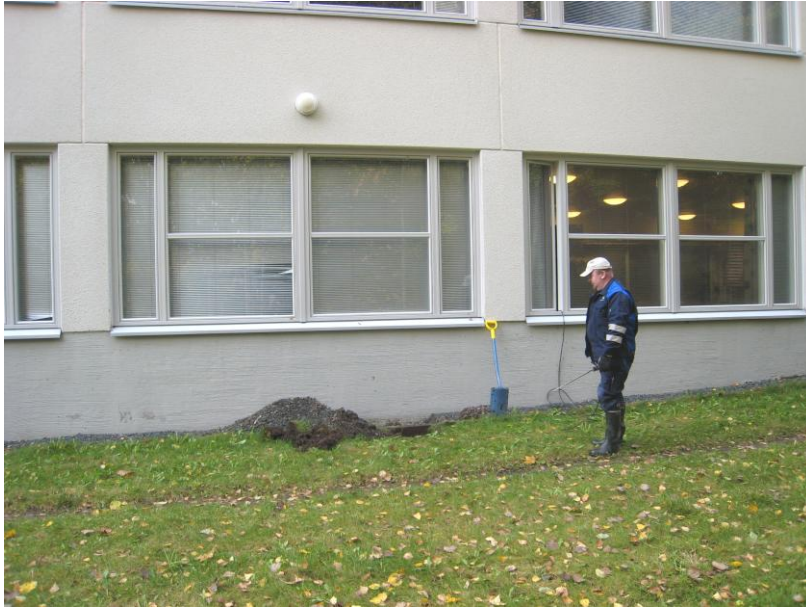
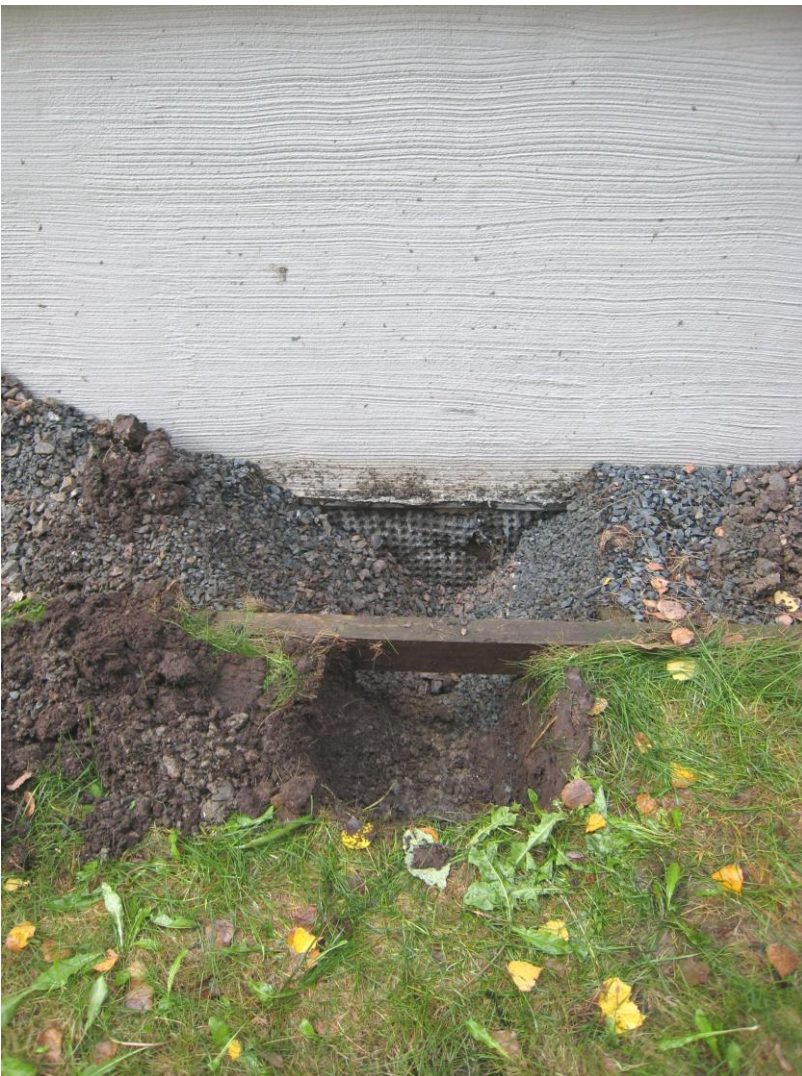
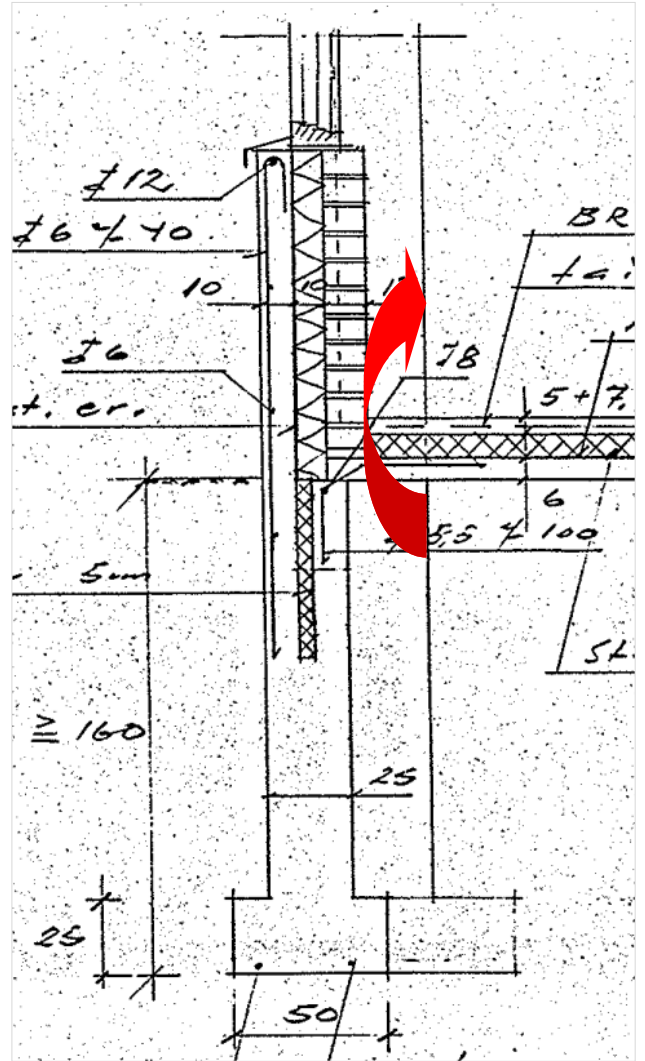
Kuvat 14, 15, 16. Itäsiiven ensimmäisen kerroksen kirjastotilan ulkoseinärakenteessa on ulkoa lukien betonirakenne, eristetila ja sisätilaa vasten oleva tiilirakenne. Rakenteen ulkopuolella on perusmuuria vasten asennettu perusmuurilevy. Kirjaston alapohjarakenteessa ei havaittu porausreiän teko-vaiheessa selvää eristetilaa (poikkeaa suunnitelmista, suunnitelmissa laattojen välissä on esitetty eristetila). Rakennetiiveyskokeen perusteella ulkoseinän eristetilasta ja alapohjan maatyöstä sekoittuu merkittävästi ilmaa sisätiloihin. Ilman sekoittumista tapahtuu ulkoseinän liittymissä lattiarakenteeseen ja ikkunoiden alapuoliseen ikkunapenkkiin.

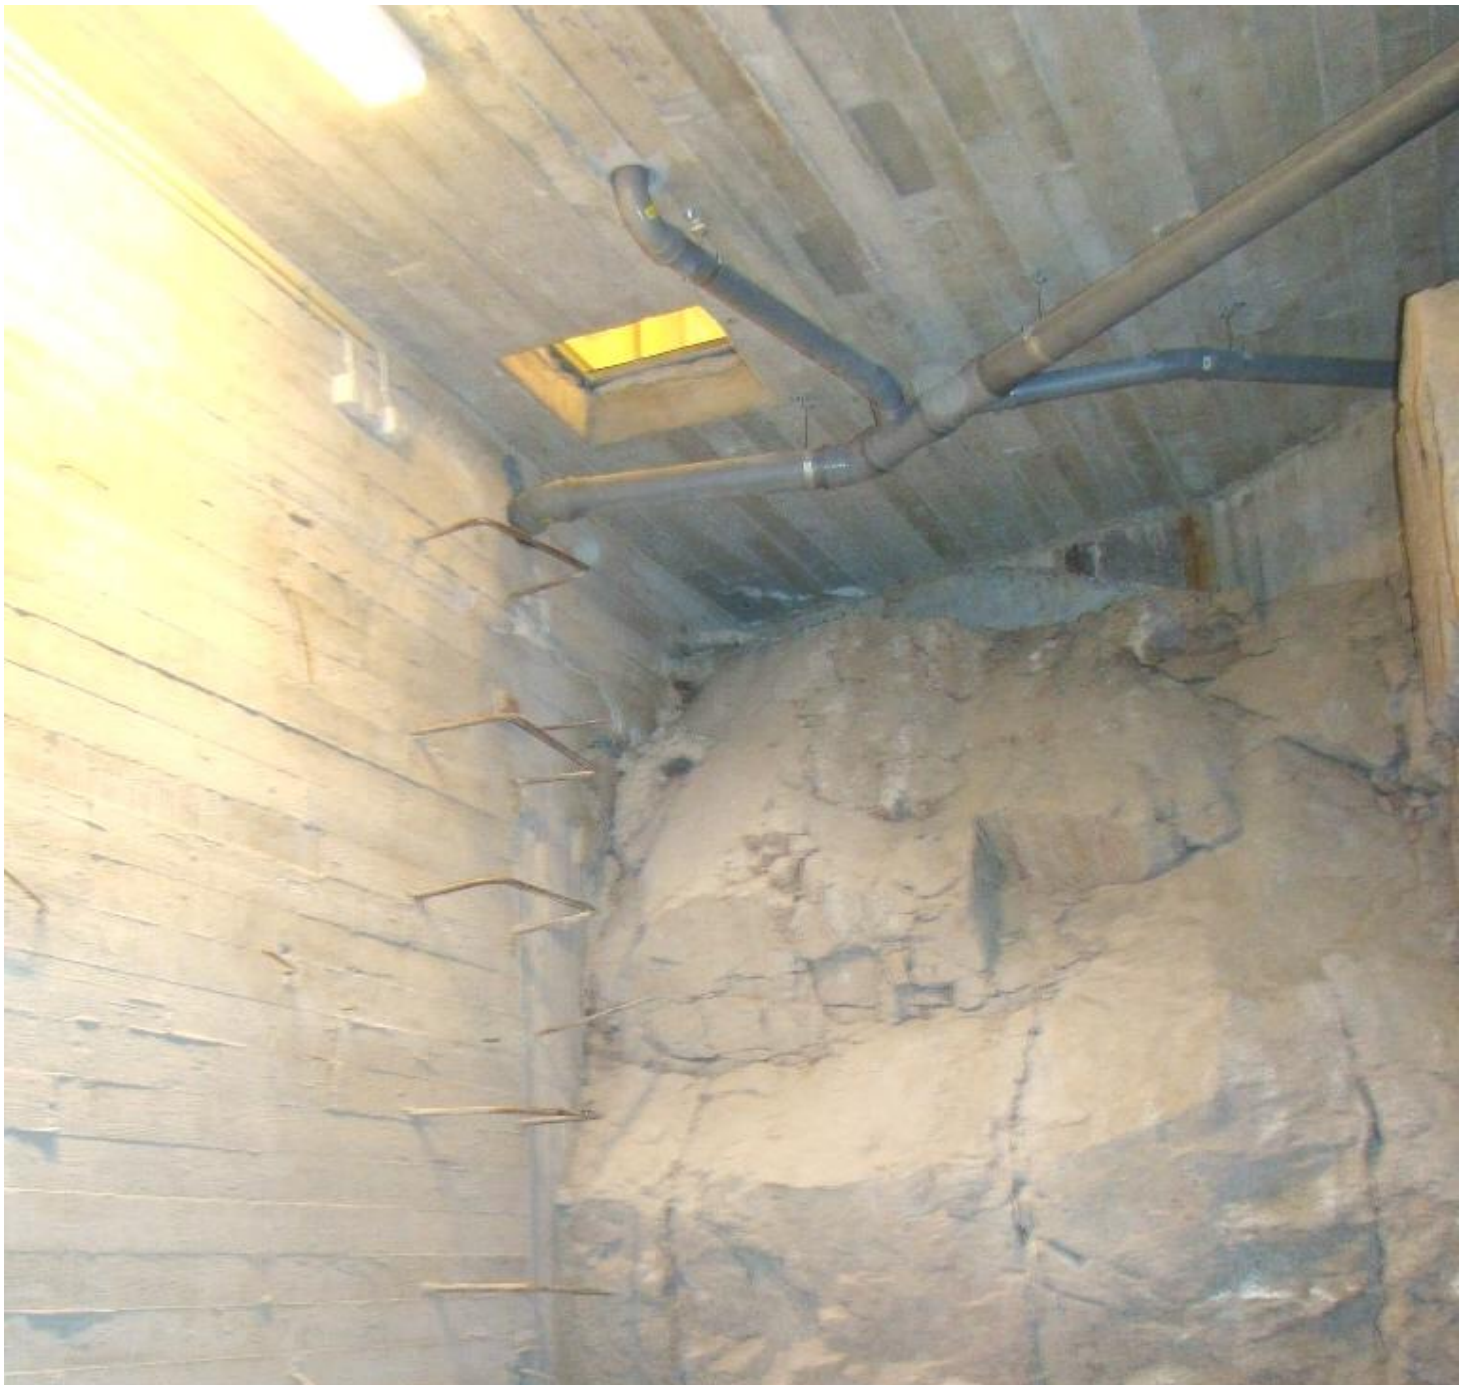
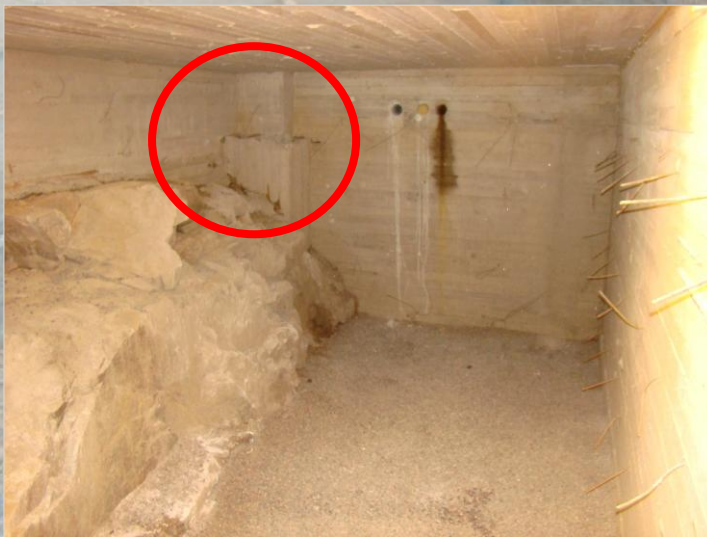
Kuvat 17, 18. Osittain kirjastotilan alapuolelle ulottuvassa maanvaraisessa, louhitussa tilassa on maaperälle tyypillistä mikrobiperäistä hajua. Tilasta todettiin vähäistä ilmavuotoa kirjastotilaan. Ilmavuotokohdaksi todettiin lähinnä louhittua tilaa oleva ulkoseinä- ja lattiarakenteen liittymä pilarin vieressä. Em. pilari jatkuu todennäköisesti louhittuun tilaan valettuun pilarin perustukseen.
