# TUTKIMUSSELOSTUS

## SISÄILMASTO JA KOSTEUSTEKNINEN KUNTOTUTKIMUS

## HÄMEENKYLÄN KOULU, VARISTONTIE 3, VANTAA

17.11.2014

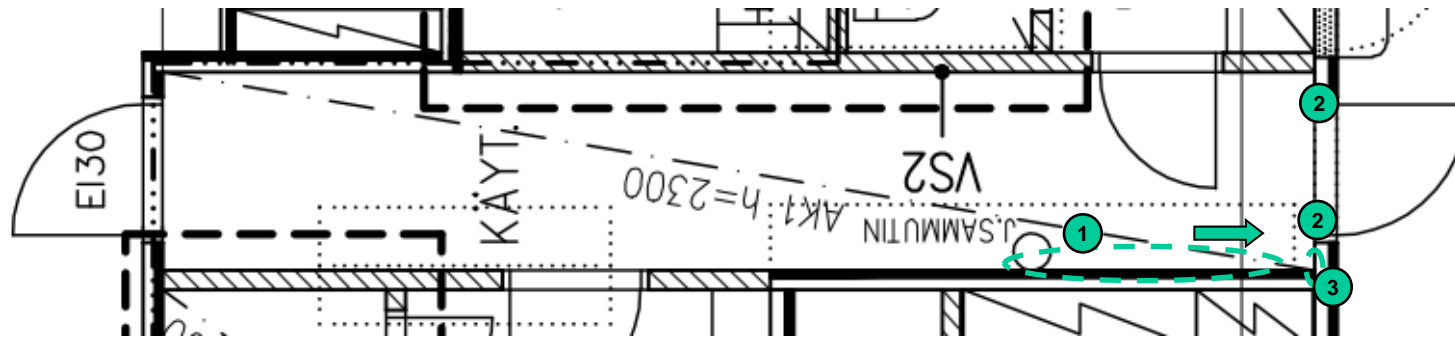
# KÄYTÄVÄN ALAPOHJAN MERKKIAINEKOE 16.10.2014

Käytävän 1147 alapohjan merkkiainekokeessa havaittiin merkittäviä ilmavuotokohtia väliseinä- ja lattiarakenteiden liittymistä sekä paikallisia ilmavuotokohtia oven karmin ja lattian liittymistä.

- rakenteiden ilmavuotokohdat tiivistetään. Tiivistettäviä rakenteita ovat ulkoseinien liittymät alapohjaan, ulkoseinän ikkunarakenteet liittymät, ulkoseinän ja pilarien liittymät sekä ikkunan alapuolella olevat tiilien saumakohdat, yläpohjan ja pilarien liittymät, läpiviennit ala- sekä yläpohjassa. Käytävän 1147 sähkökourun läpiviennit tiivistetään.

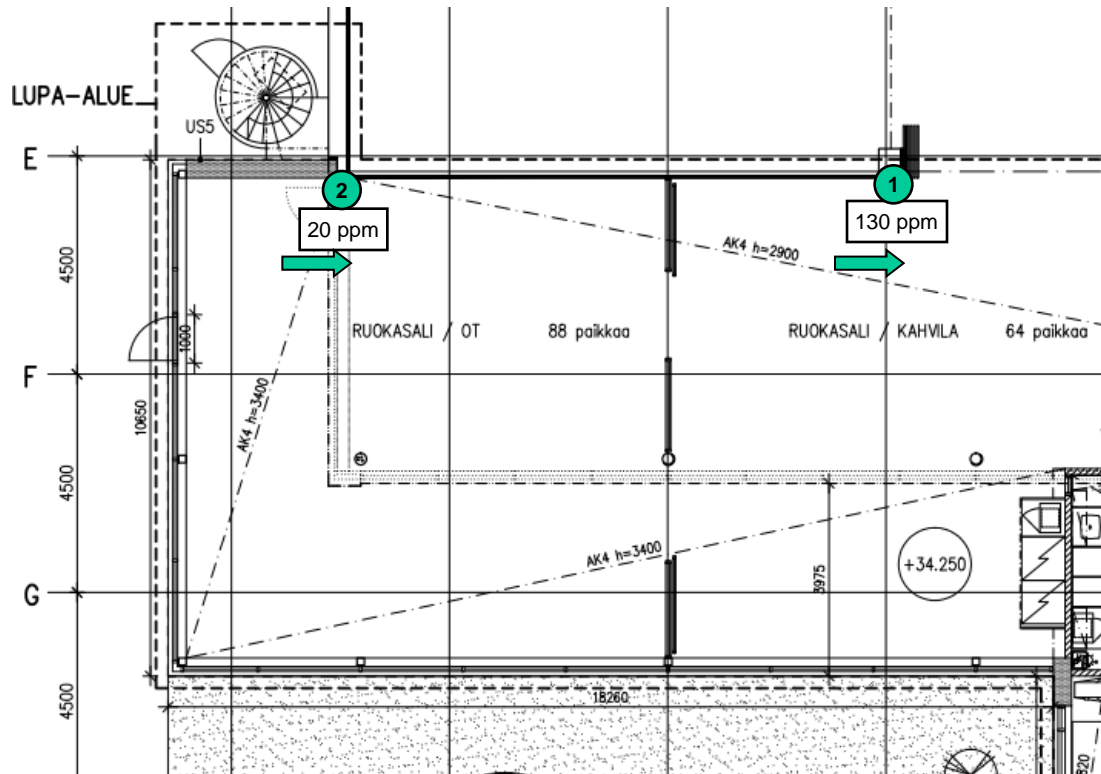
# RUOKALAN ALAPOHJAN MERKKIAINEKOE 17.10.2014

Ruokalan alapohjan merkkiainekokeessa havaittiin merkittäviä ilmavuotokohtia pilareista. Pilarit olivat levyrakenteisia ja toisen pilarin sisällä oli viemäriläpivienti alapohjaan, josta havaittiin suuri ilmavuoto.

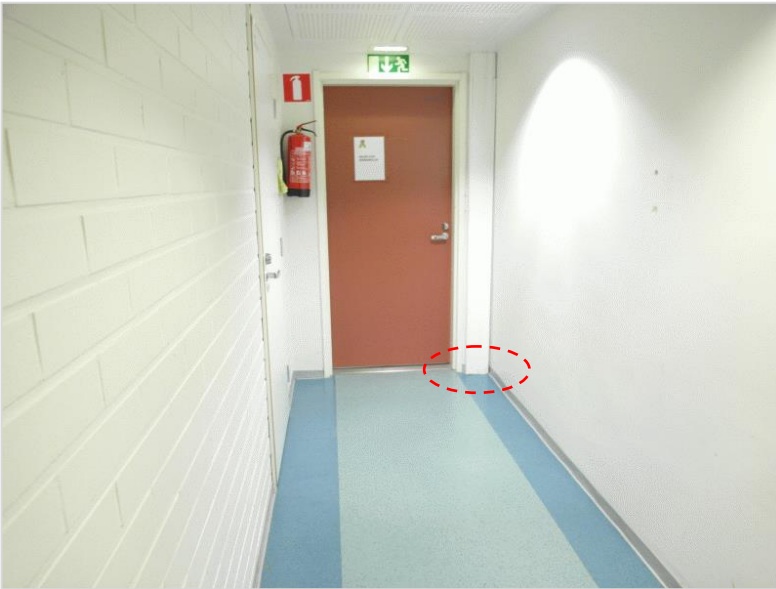
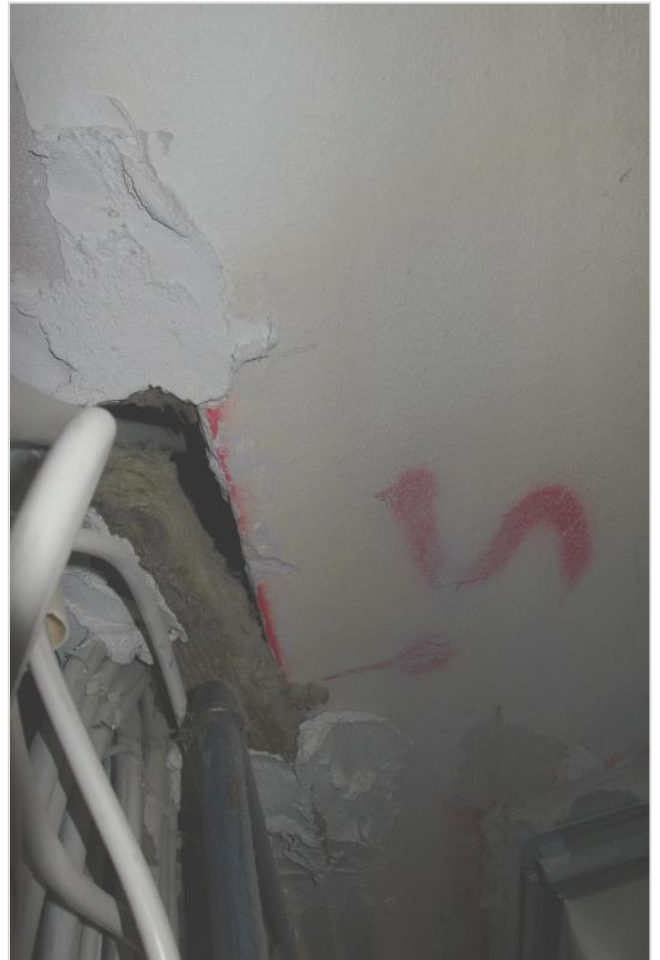
Käytävässä 1147 havaittiin mikrobiperäistä hajua. Haju paikannettiin sähkökourun ja lattian liittymään.

**Kuvat 1, 2.** Käytävässä 1147 havaittiin mikrobiperäistä hajua. Haju paikannettiin sähkökourun ja lattian liittymään. Merkkiainekokeella todettiin merkittävä ilma- vuoto em. kohdasta. Käytävässä oli lasketun kattorakenteen sisällä tiivistämättömiä läpivientejä välipohjaan ja pinnoittamatonta mineraalivillaa. Käytävän yläpuolella on 2. kerroksen käytävää ja opetusvälineitä. Lasketun katon sisällä ei havaittu mikrobiperäistä hajua.

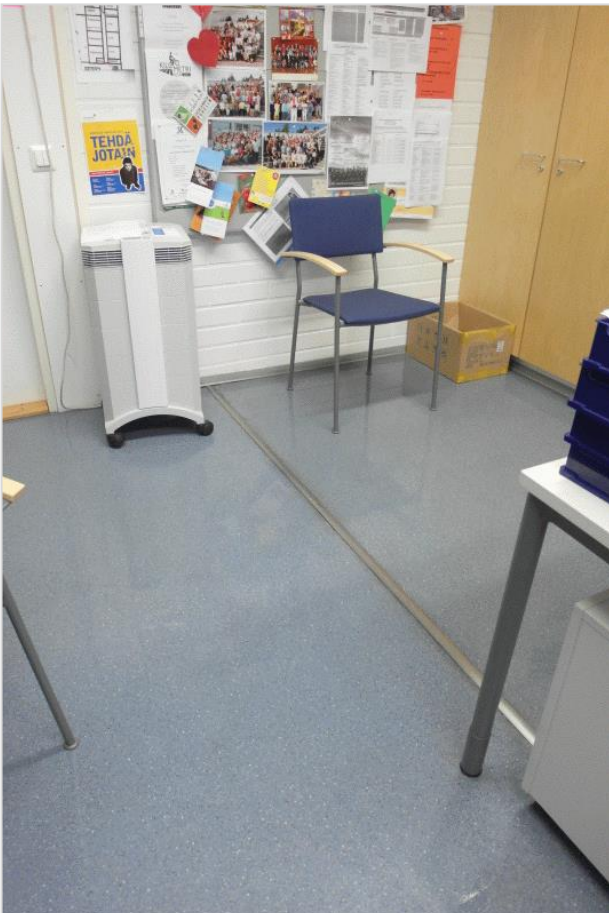
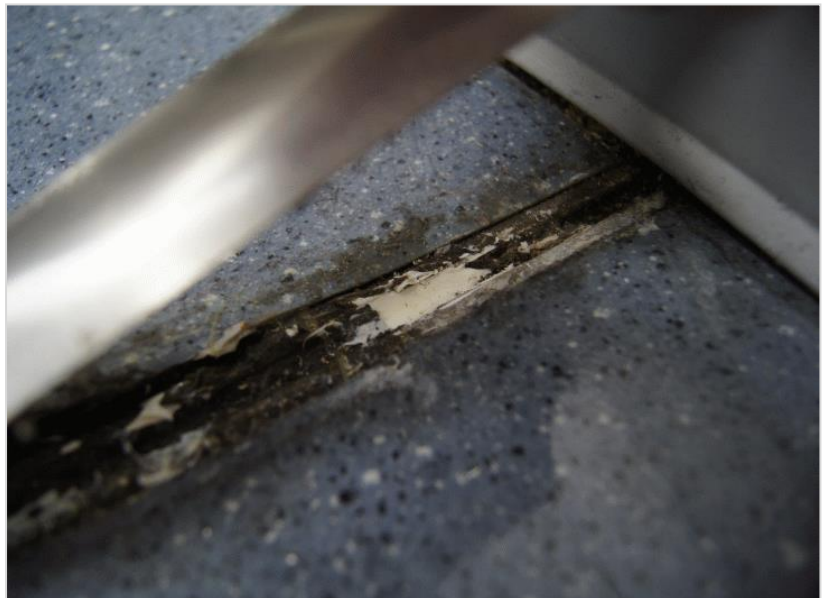
Kuraattorin huoneessa 1118 havaittiin mikrobiperäistä hajua. Haju paikannettiin metallisen lattialistan alle (MR1). Lattiamaton havaittiin olevan irti lattiasta.

- kuraattorin huoneesta 1118 otetusta materiaalinäytteessä todettiin ohjearvoja korkeampi sädesienipitoisuus metallisen lattialistan alla. Listaa avattaessa mikrobiperäinen haju voimistui. Lattiassa olevasta saumakohdasta todennäköisesti virtaa epäpuhtaampaa ilmaa huonetilaan päin. Lattiamatto oli paikoin irti alustasta

**Kuvat 3,4.** Kuraattorin huoneessa 1118 havaittiin mikrobiperäistä hajua. Haju paikannettiin metallisen listan alle. Listaa avattaessa haju voimistui. Listan alta otetusta materiaalmikrobinäytteestä todettiin ohjearvot ylittävä pitoisuus sädesieniä. Muovimatto oli paikoin irti alustasta.

- kuraattorin huoneessa uusitaan muovimatto, lattian pinta puhdistetaan ja lattiassa oleva sauma tiivistetään ilmatiiviiksi ennen uuden maton asennusta

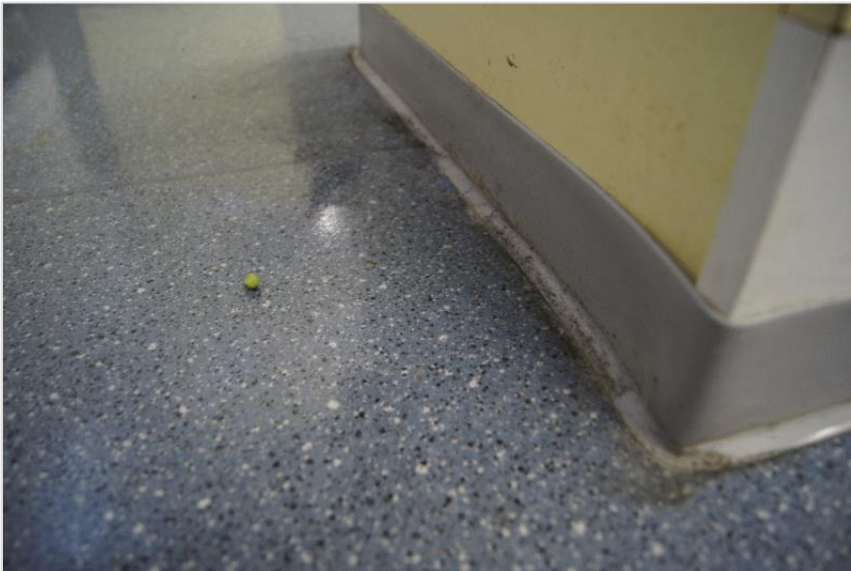
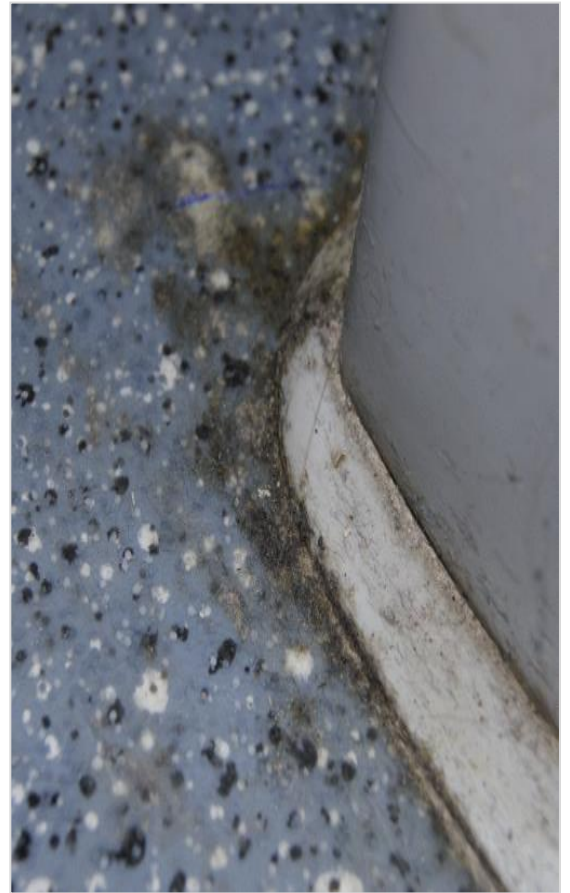
Pölyä oli paljon harvoin siivottavilla pinnoilla ja se kerääntyi pyyhittäessä.

Lattialistojen vierustat olivat paikoin erittäin likaisia ja niissä havaittiin mikrobikasvustoa (kotitalousluokassa 1060).

**Kuvat 5, 6.** Tutkituissa luokkatiloissa oli paljon pölyä harvoin siivottavilla pinoilla ja listojen vierustoilla mahdollista mikrobikasvustoa ja paljon likaa. Kuvat ovat kotitalousluokasta 1060. Siivouksen tasoa tulisi tehostaa. Yläpölyjen (kaappien ja lampujen päällystöt) kattava siivous vähintään kerran vuodessa ja kiinnitettävä enemmän huomiota listojen vierustoihin ja nurkkiin normaalissa siivouksessa.

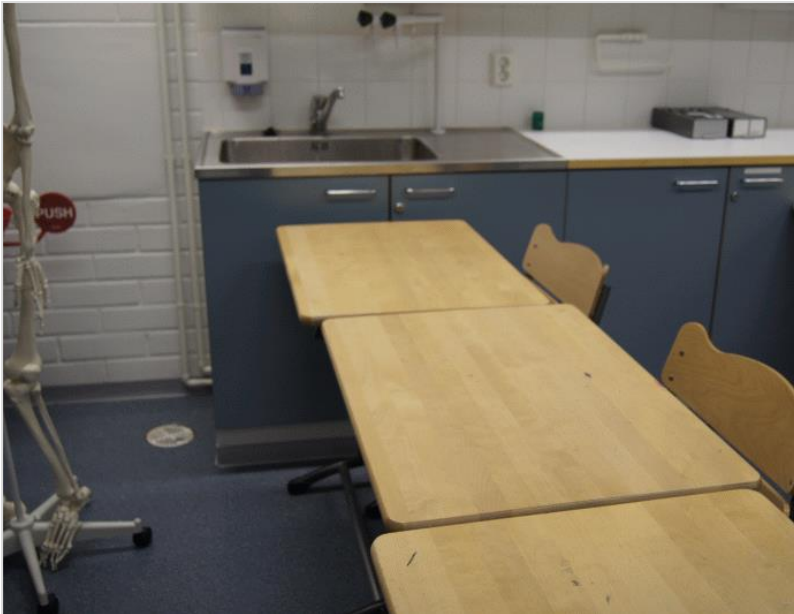
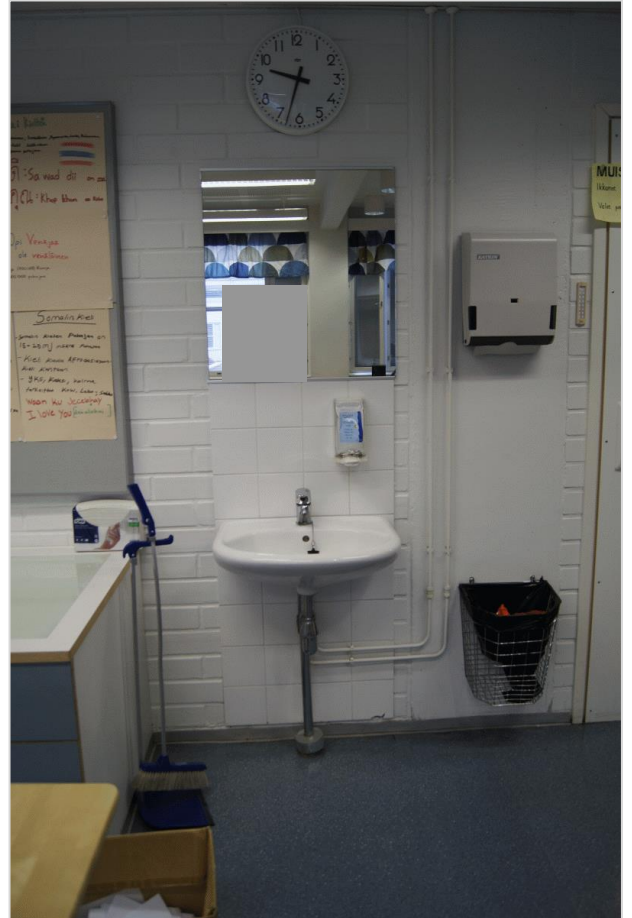
Luokkatiloissa 1101 ja 1105 havaittiin kemikaalimaista hajua. Tilojen alapuolella on työmaa-alue, josta maali- ja kemikaalimaiset hajut tulevat suoraa luokkatiloihin ilmapuhtausten mukana (hetkellisten paine-erojen mukaan porraskäytävä on ylipaineinen käytävään nähden ja käytävä on ylipaineinen luokkatiloihin nähden). Työmaa-alueen osastointi oli puutteellinen, eikä alipaineistajaa havaittu. Tilan 1105 porraskäytävän puoleisesta viemäristä havaittiin tulevan kemikaalimaista hajua. Luokkatilassa 1101 havaittiin myös viemärin hajua.

31.10 havaittiin voimakasta viemärin hajua luokkatilassa 1101.

**Kuvat 7, 8.** Luokkatiloissa 1101 ja 1105 havaittiin voimakasta viemäristä tulevaa hajua. Luokassa 1101 havaittiin voimakasta hajua 31.10 ja luokassa 1105 kemikaalimaista hajua 16.10 ja 17.10. Alan asiantuntijan tulisi selvittää viemäri-ongelma, koska se käyttäjien mukaan on jatkuvaa.

- äidinkielen siivessä olevat lattialuukut tiivistetään
- luokkatiloissa 1101 ja 1105 tutkimuspäivinä esiintyneen viemäriin hajun syytä selvitetään alan asiantuntijan toimesta

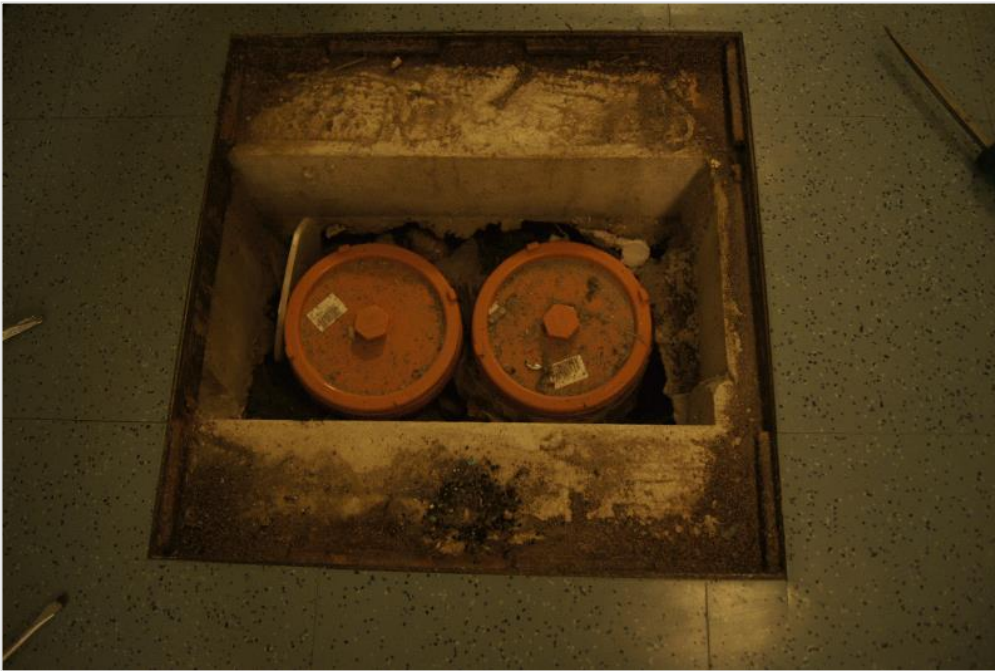
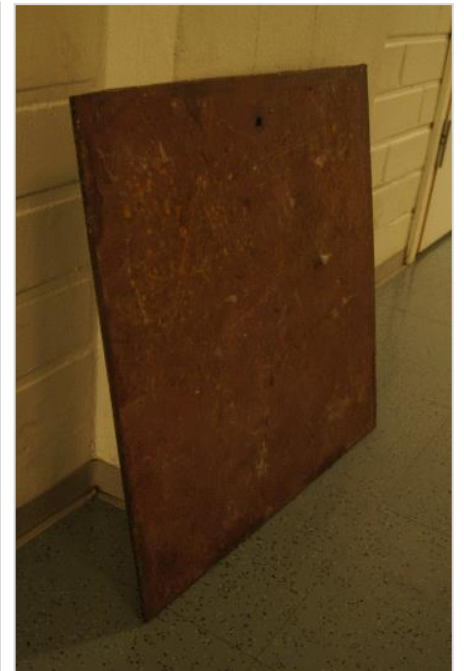
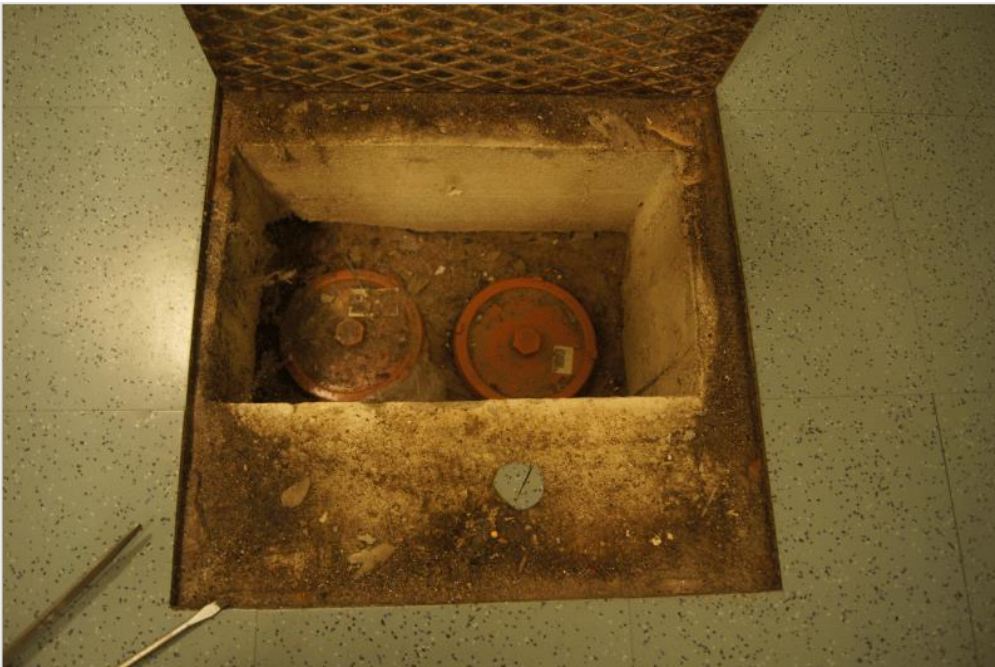
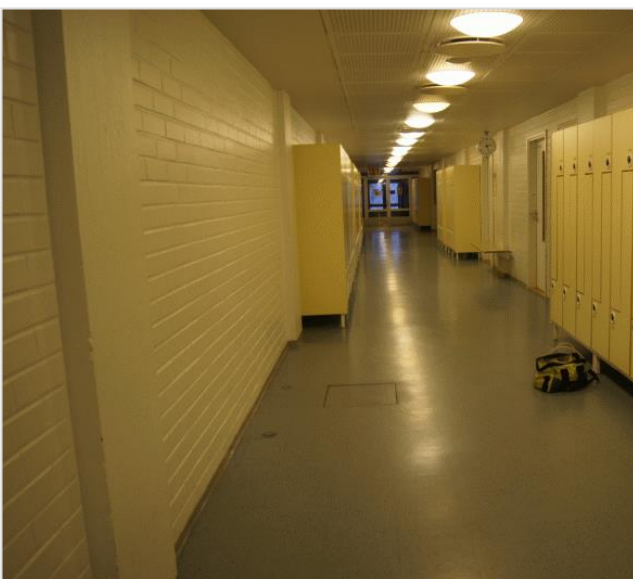
Äidinkielen siiven käytävällä havaittiin mikrobiperäistä hajua, haju paikallistettiin luokkatilan 1115 edessä olevaan lattialuokkuun. Avattaessa luokkua havaittiin voimakasta mikrobiperäistä hajua, luokkatilan 1113 edessä olevasta lattialuokkusta

havaittiin vähäistä mikrobiperäistä hajua (kts. kuvakooste). Luukkuja ei ollut tiivistetty. Luukuista ilma virtasi käytävään päin noin 1 pascalin paineella.

**Kuvat 9, 10, 11, 12.** Äidinkielen siiven käytävällä havaittiin mikrobiperäistä hajua. Käytävässä vanhan putkikanaalin kohdalla on kaksi tarkistusluukkuja. Luukuissa oli viemäreiden tarkistusputkia. Luokkatilan 1115 kohdalla olevasta luukusta havaittiin voimakasta mikrobiperäistä hajua ja luokkatilan 1113 kohdalla olevasta luukusta lievää mikrobiperäistä hajua. Luokkuja ei ollut tiivistetty, ilma virtasi luukuista käytävään päin noin 1 pascalin paineella. Putkikanaalissa mahdollisesti olevat epäpuhtaudet pääsevät siirtymään käytävä- ja luokkatiloihin. Luukut suositellaan tiivistettäväksi.
