# VAHINKOKARTOITUSRAPORTTI Työnumero:1281488

<b>Kohde:</b>	Hämeenkylässä koulu / Musiikkiluokan porrashuone sekä Biologia - Maantiede luokka	
	<b>Osoite:</b>	Varistontie 3 01660 VANTAA	
	<b>Yhteys-henkilö:</b>	Kouluisäntä Martti Tomperi 09-8393 9108	
<b>Toimeksianto:</b>	Hajuhaitan selvitys.		
<b>Tilaus (pvm):</b>	30.08.2012	<b>Raportti (pvm):</b>	10.09.2012
<b>Tutkimus (pvm.):</b>	10.09.2012 kello 07.30	<b>Tutkija:</b>	Rkm, PKM Pekka Kiho
<b>Tilaaja:</b>	ISS Palvelut Oy Juha Leppälä 040-522 4062 <a href="mailto:juha.leppala@iss.fi">juha.leppala@iss.fi</a>	<b>Läsnä olleet:</b>	Martti Tomperi
<b>Isännöitsijä:</b>	Ei tiedossa	<b>Huoltomies:</b>	Ei tiedossa

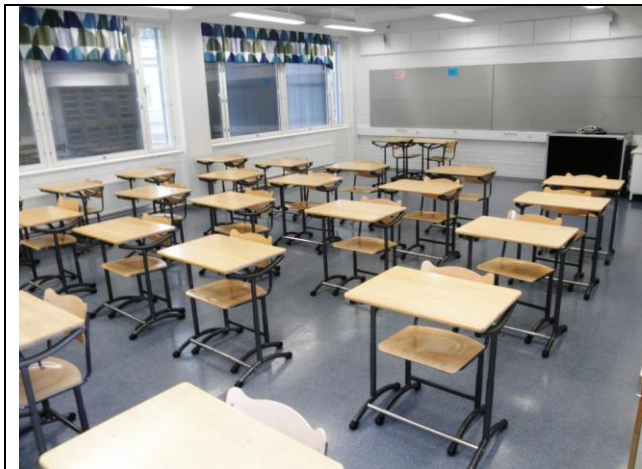
**Kuva 1:**

Biologia - Maantiede luokka 1101.

Yleiskuva.

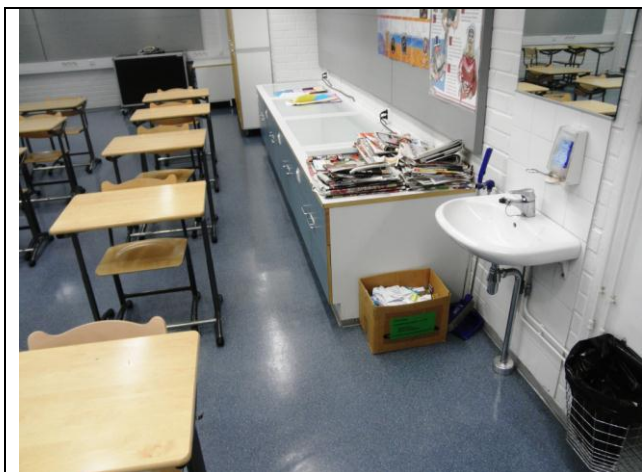
**Kuva 2:**

Biologia - Maantiede luokka 1101.

Vesipisteen viemärit tarkastettu ja tiivistetty jo aiemmin.

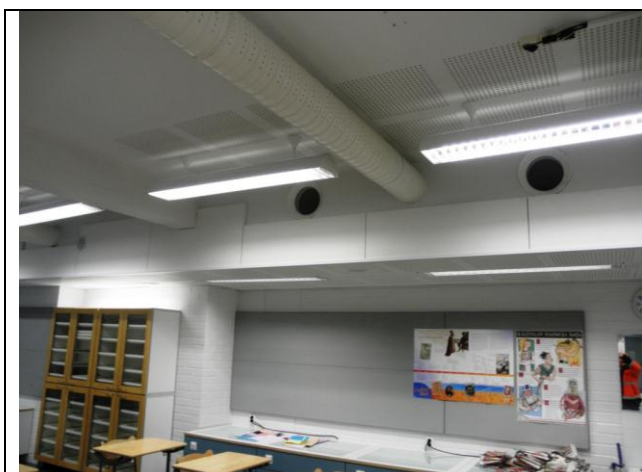
**Kuva 3:**

Biologia - Maantiede luokka 1101.

Tilan ilmanvaihto saadun tiedon mukaan säädetty.

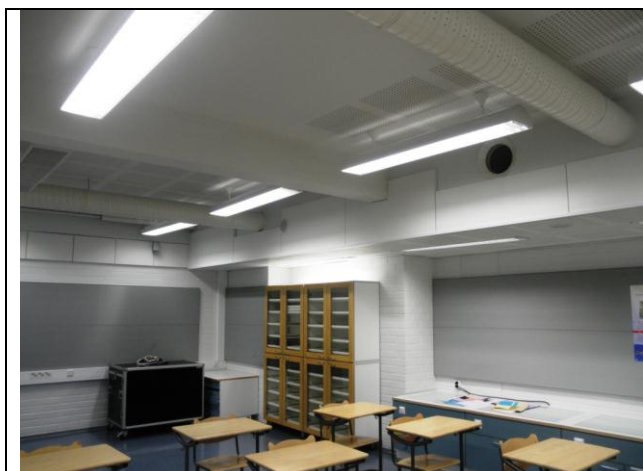
**Kuva 4:**

Biologia - Maantiede luokka 1101.

Tilan ilmanvaihto saadun tiedon mukaan säädetty.

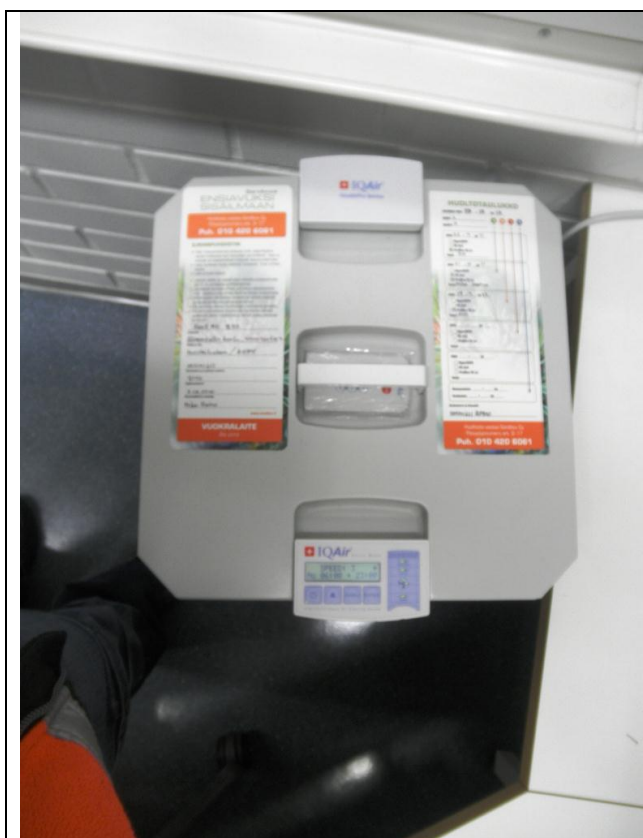
**Kuva 5:**

- Biologia - Maantiede luokassa 1101 ei havaittu tarkastushetkellä huoneeseen sisään tultaessa minkään tyyppistä, normaalista poikkeavaa, hajua.
  - Tilassa päällä IQ Air merkinen ilmanpuhdistin / -raikastin jolla osittain mahdollisesti on vaikutusta hajuhaitan havaitsemattomuuteen.

Biologia - Maantiede luokka 1101.

Tilassa IQ Airin ilmanpuhdistin.

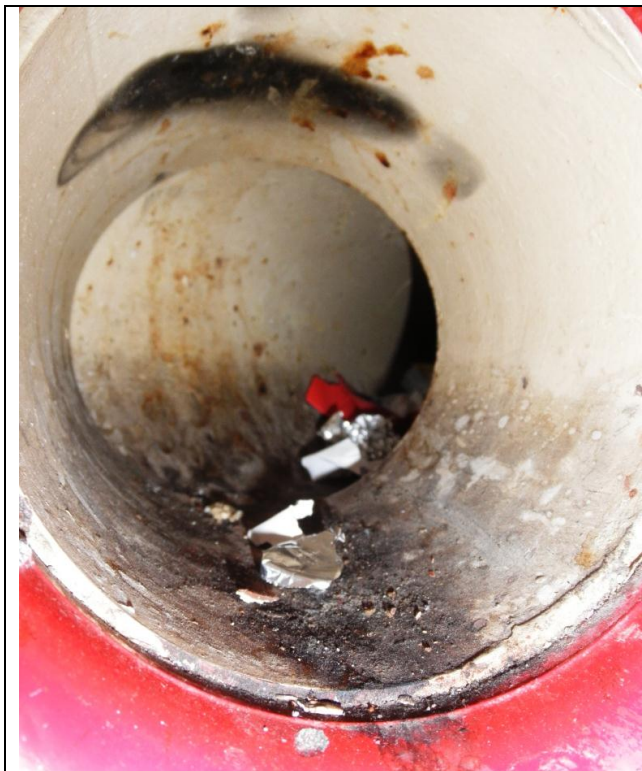
**Kuva 6:**

- Musiikkiluokan oven läheisyydessä on väestösuojan ilma-aukkoihin työnnetty roskaa.
  - Porrassyöksyjen reunoissa ja otsissa pesuvesistä tulleita valumajälkiä.

Väestösuojan ilma-aukkoihin työnnetty jätettä.

- Suositellaan että porrashuoneen pinnat pyyhitään (valumajäljet poistetaan) ja väestösuojan ilma-aukoista poistetaan jätteet huolellisesti.

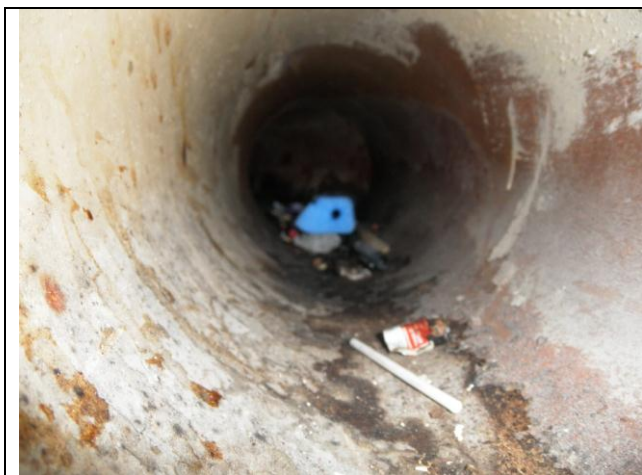
**Kuva 7:**

Väestösuojan ilma-aukkoihin työnnetty jätettä.

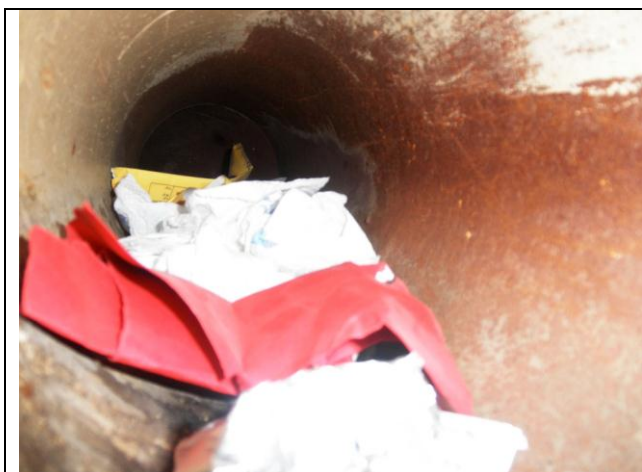
**Kuva 8:**

Väestösuojan ilma-aukkoihin työnnetty jätettä.

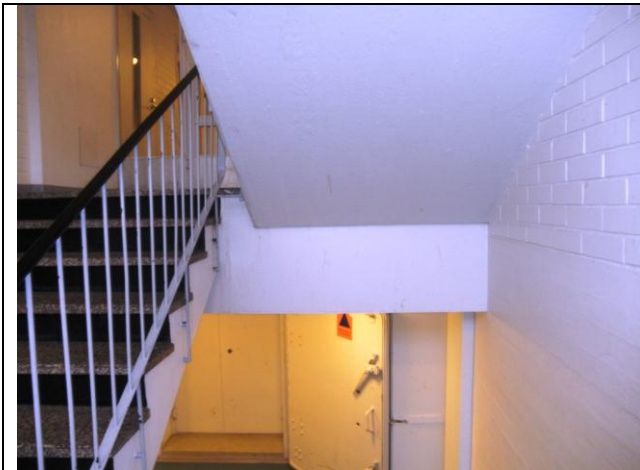
**Kuva 9:**

Porrashuoneessa lattianpesuvesistä tulleita valumajälkiä.

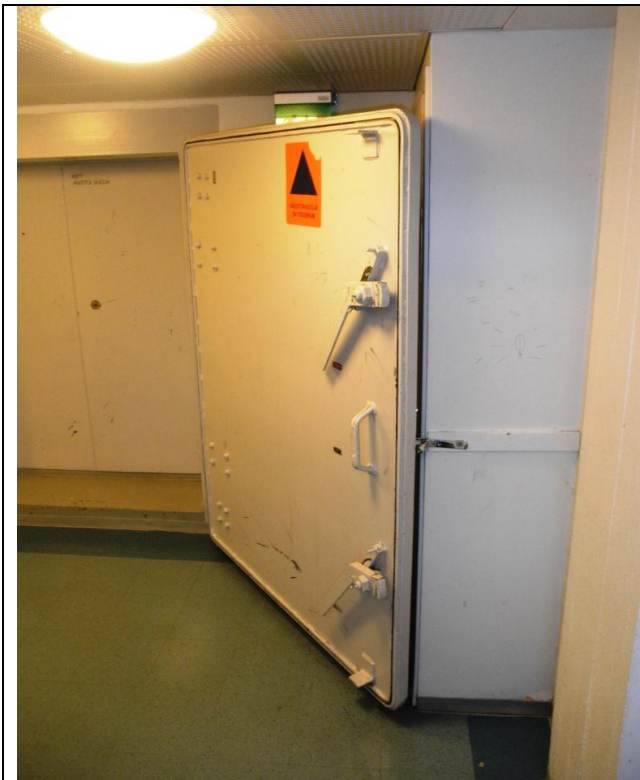
**Kuva 10:**

- Väestösuojan ulomman ovilevyn takana sähkökeskustila.
  - Tilassa ei havaittu normaalista poikkeavaa hajua tai mitään mahdollista hajun lähdettä tarkastushetkellä.

Väestösuojan ulomman oven ovilevyn takana sähkökeskustila.

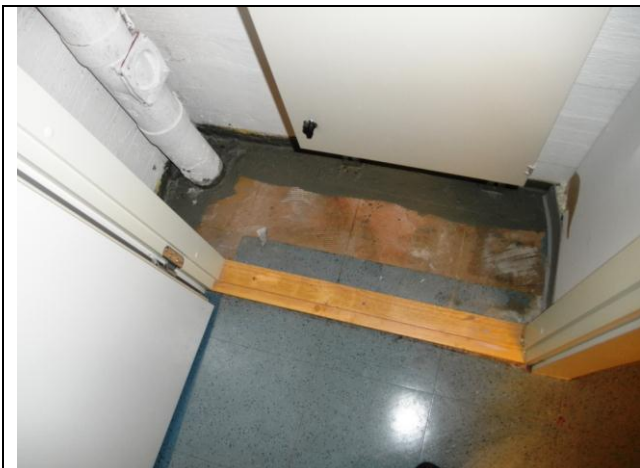
**Kuva 11:**

Sähkökeskustilassa lattian ja seinän rajakohta tiivistetty.

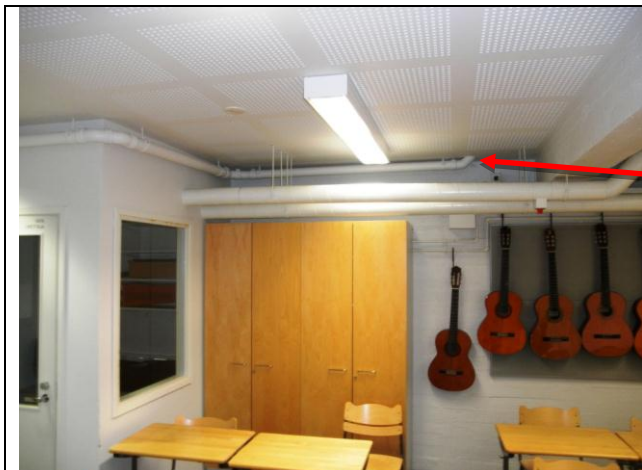
**Kuva 12:**

Musiikkiluokka K074.

Biologia - Maantiede luokan pesualtaan viemäri.

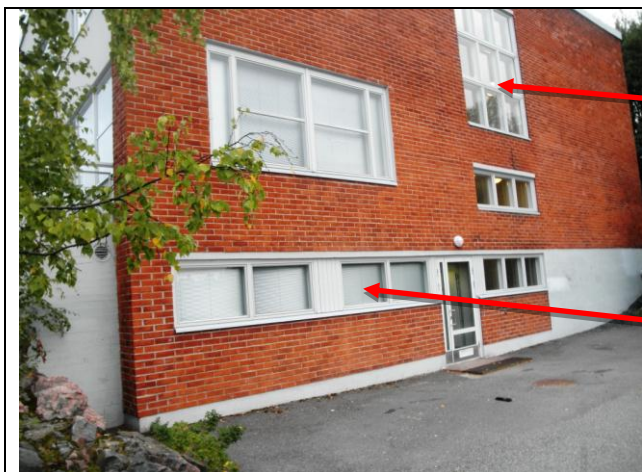
**Kuva 14:**

- Musiikkiluokan suuntaan siirryttäessä havaittiin rakennuksen päädyssä sijaitsevassa porrashuoneessa tunkkaista hajua.
  - Haju ei kuitenkaan kartoittajan mielestä ollut tyyppinen viemärihaju, vaan pikemminkin muu maaperästä tai jätteestä vapautuva haju.

Porrashuone

Musiikkiluokka.

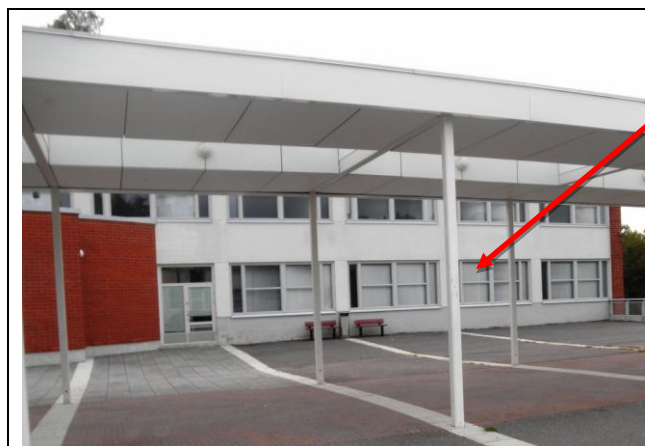
**Kuva 15:**

Biologia - Maantieto luokka.
