KOSTEUSMITTAUSRAPORTTI

Työnumero:1244709

Kohde: Hämeenkylässä koulu / Kotitalousluokan keittiön kylmiö		
	Osoite: Lintukallionkuja 6 01620 VANTAA		
	Yhteys-henkilö: Antti Saarinen 046-625 5274 Kouluisäntä Martti Tomperi 09-8393 9108		
Syy mittaukseen:	Koululla uusitaan kylmiö ja ennen uuden asennusta halutaan varmistaa alle jäävän välipohjan betonilaatan kosteus		
Toimeksianto:	Kosteusmittaus liittyen raportissa yksilöityyn vahinkoon tai sen epäilyyn		
Tilaus (pvm):	17.08.2011	Raportti (pvm):	22.08.2011
Tutkimus (pvm.):	18.08.2011 kello 08.15 => 22.08.2011 kello 07.20 =>	Tutkija:	Rkm, PKM Pekka Kiho
Tilaaja:	ISS Palvelut Oy Juha Leppälä 040-522 4062 juha.leppala@iss.fi	Läsnä olleet:	Antti Saarinen 046-625 5274
Isännöitsijä:	Ei tiedossa	Huoltomies:	Ei tiedossa

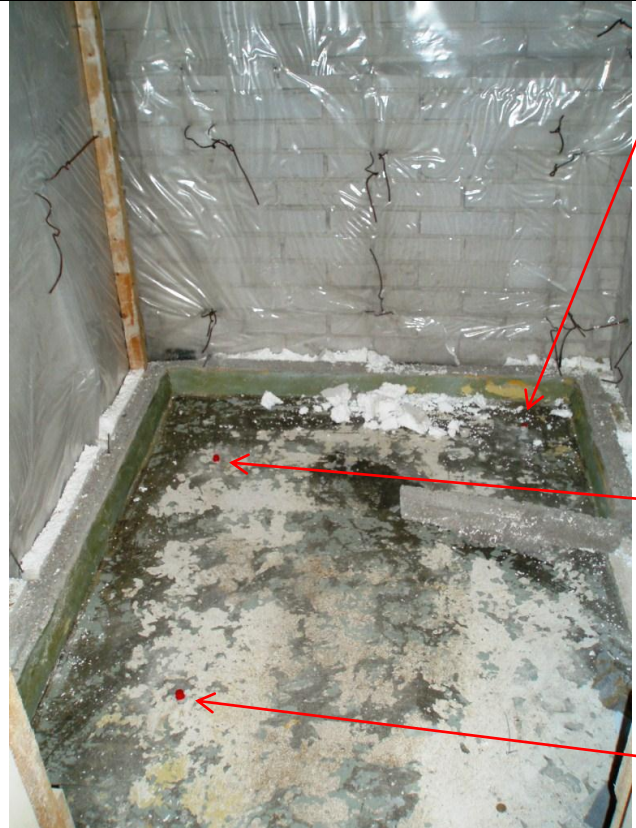
Kuva 1:

Kohteessa tehdyn tarkastuksen sekä mittausten perusteella betonirakenteen kosteusarvot normaaleja.

Mittapiste 1

Mittapiste 2

Mittapiste 3
