HÄMEENKYLÄN KOULUN, VARISTON OPETUSPISTEEN TARKASTUS

TARKASTUS 27.11.2014 klo 8.30 - 10.30

KOHDE Variston opetuspiste, Varistontie 1, 01660 Vantaa

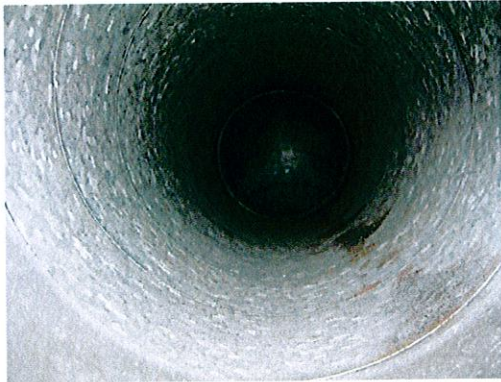
Näytteenotossa 14.11.2014 tyttöjen pukuhuoneessa olevan tuloilmakanavan puhdistusluukku avattiin ja otettiin pintapyyhintänäyte joka edustaa TK2 koneen vaikutusaluetta. Silmämääräisessä tarkastelussa kanavassa todettiin olevan runsaasti rakennusaikaista likaa, mm. metallipurua ja -pölyä (kuvat 1 ja 2). Luokkatiloja palvelevan koneen TK1 tuloilmakanavistossa ei ilmeisesti ole tarkastusluukkuja lainkaan joten sen puhtautta ei voitu arvioida. Tästä syystä luokan 101 tuloilmakanavan päätelaite irrotettiin ja pintapyyhintänäyte otettiin kanavan päästä.

Kuva 1. Tuloilmakanava, tyttöjen pukuhuone.

Vantaan tilakeskuksen tulee ryhtyä viipymättä toimenpiteisiin todetun terveyshaitan poistamiseksi. Ilmanvaihtokoneisto ja -kanavisto tulee puhdistaa ja mahdolliset kuitulähteet poistaa. Puhdistuksen aikana kanavistossa olevan raskasmetallipitoisen pölyn leviäminen sisätiloihin tulee estää ja puhdistamisen jälkeen tilat siivota vähintään homepölysiivouksen periaatteita noudattaen. Siivouksen jälkeen sisäilman lyijypitoisuus tulee mitata ja tulos toimittaa ympäristökeskuksen nähtäväksi.

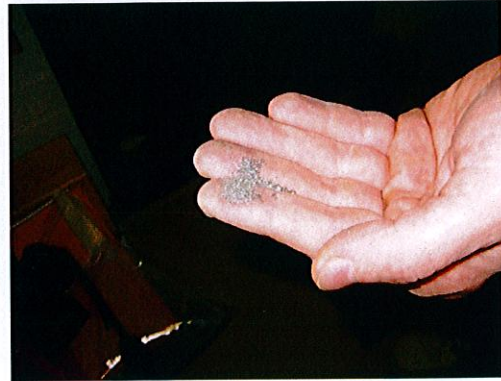
Kuva 2. Kanavan metallipurua ja -pölyä.
