Tekstiililuokka 1.051

20.3.2006

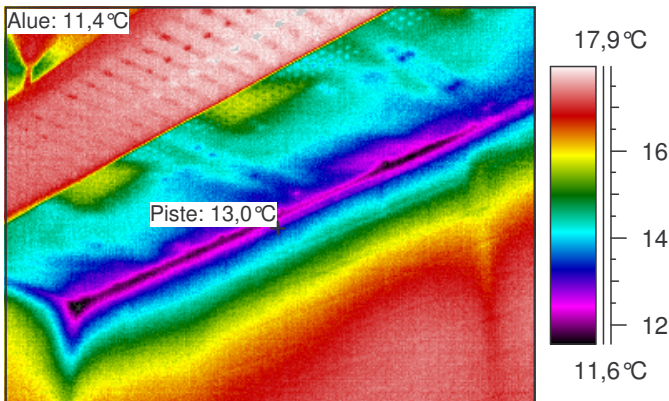
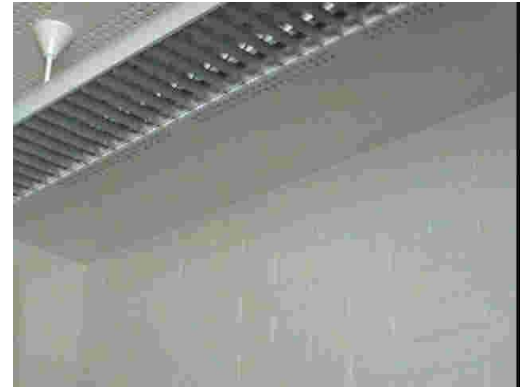
Mittauspiste 1	13,0°C
Mittausalue min	11,4°C
Mittausalue max	18,3°C

Laskettu lämpötilaindeksi mitatusta
minimilämpötilasta 79

Laskettu lämpötilaindeksi mitatusta
pistelämpötilasta 86

Ilmavuotoa katonrajassa sekä yläpohjassa eristevikaa.

1

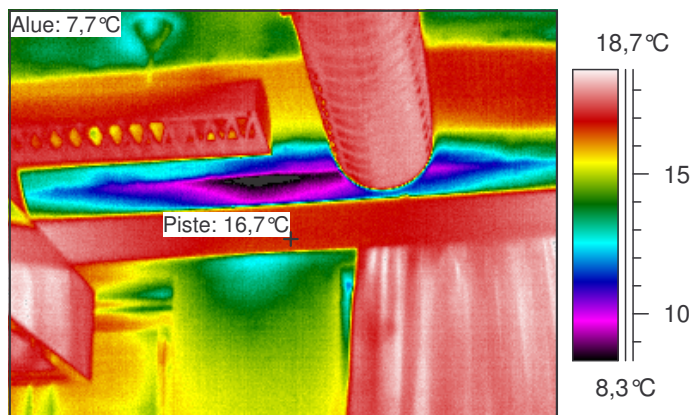
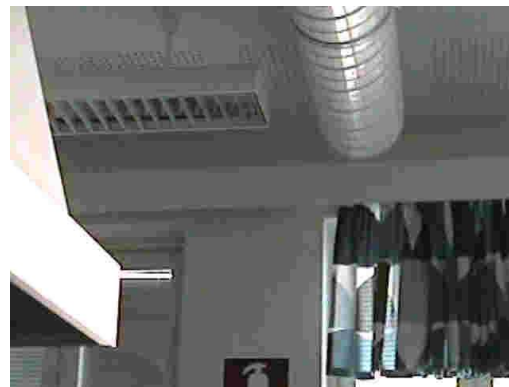
Mittauspiste 1	16,7°C
Mittausalue min	7,7°C
Mittausalue max	18,9°C

Laskettu lämpötilaindeksi mitatusta minimilämpötilasta	62
--	----

Laskettu lämpötilaindeksi mitatusta pistelämpötilasta	103
---	-----

Ilmavuotoa katon rajasta.

1

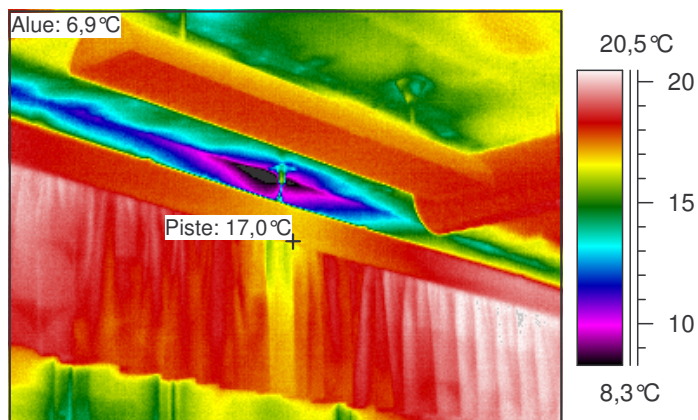
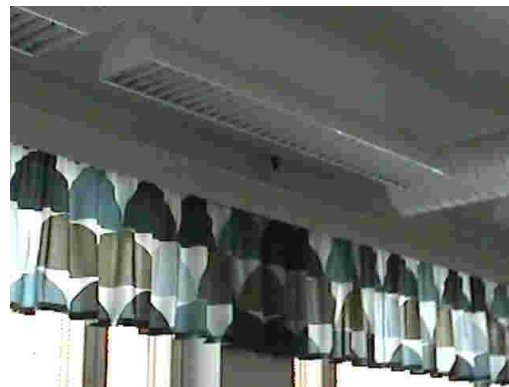
Mittauspiste 1	17,0°C
Mittausalue min	6,9°C
Mittausalue max	20,7°C

Laskettu lämpötilaindeksi mitatusta minimilämpötilasta	59
--	----

Laskettu lämpötilaindeksi mitatusta pistelämpötilasta	104
---	-----

Kommentit:
Ilmavuotoa katonrajasta.

1

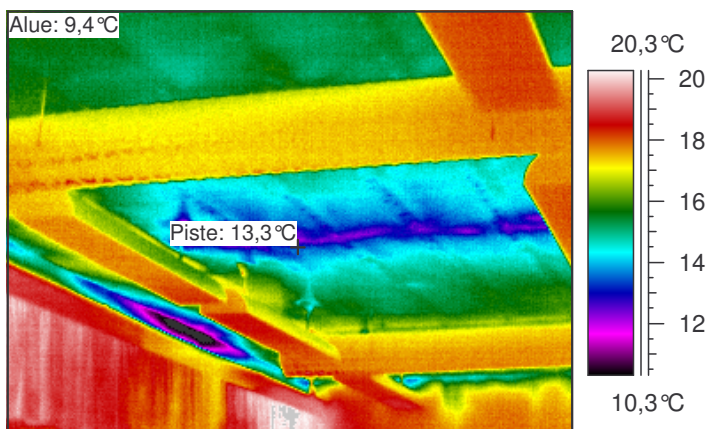
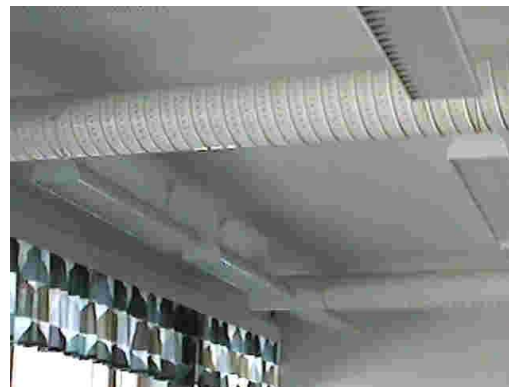
Mittauspiste 1	13,3°C
Mittausalue min	9,4°C
Mittausalue max	20,7°C

Laskettu lämpötilaindeksi mitatusta minimilämpötilasta	70
--	----

Laskettu lämpötilaindeksi mitatusta pistelämpötilasta	88
---	----

Ilmavuotoa katon rajasta ja yläpohjassa eristevikaa.

1

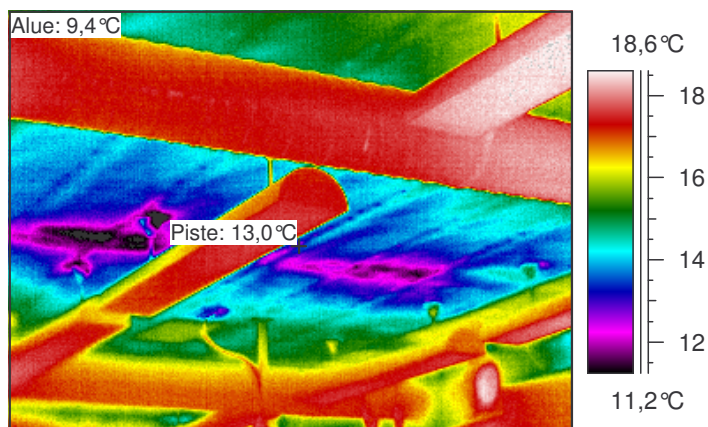
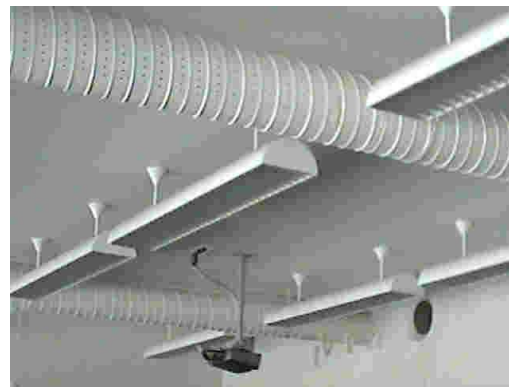
Mittauspiste 1	13,0°C
Mittausalue min	9,4°C
Mittausalue max	18,8°C

Laskettu lämpötilaindeksi mitatusta minimilämpötilasta	70
--	----

Laskettu lämpötilaindeksi mitatusta pistelämpötilasta	86
---	----

Eristevikaa yläpohjassa.

1

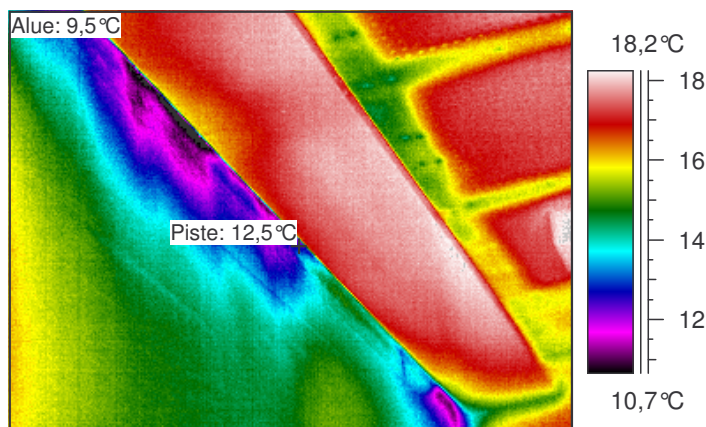
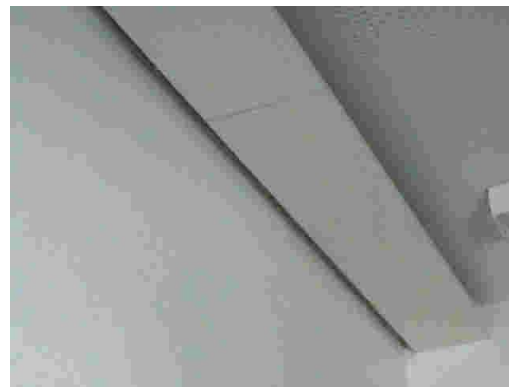
Mittauspiste 1	12,5°C
Mittausalue min	9,5°C
Mittausalue max	18,5°C

Laskettu lämpötilaindeksi mitatusta minimilämpötilasta	70
--	----

Laskettu lämpötilaindeksi mitatusta pistelämpötilasta	84
---	----

Ilmavuotoa varaston katon rajasta.

1

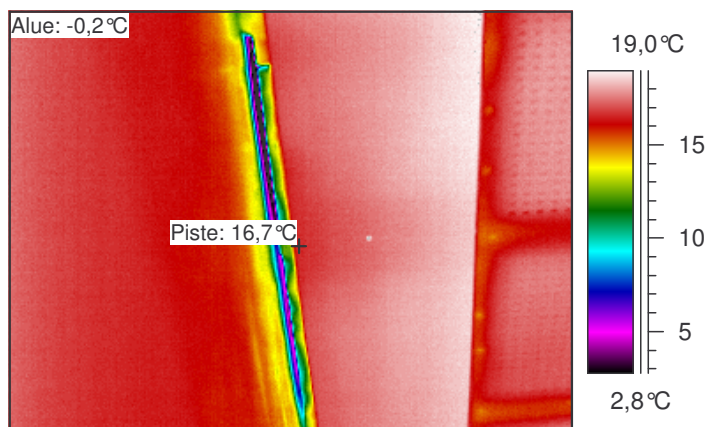
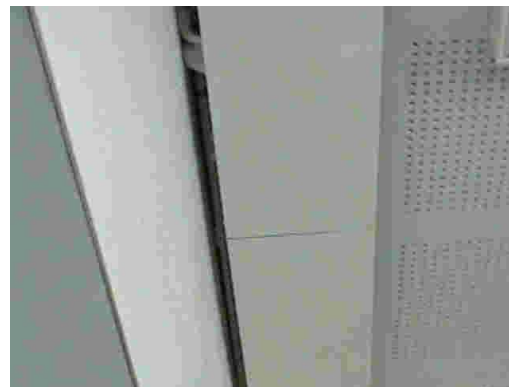
Mittauspiste 1	16,7°C
Mittausalue min	-0,2°C
Mittausalue max	19,4°C

Laskettu lämpötilaindeksi mitatusta minimilämpötilasta	26
--	----

Laskettu lämpötilaindeksi mitatusta pistelämpötilasta	103
---	-----

Sama varaston katonrajan ilmapuoto.

1
