HÄMEENKYLÄN PÄIVÄKOTI

POHJAVIEMÄRIEN SISÄPUOLINEN TV-KUVAUS ja ILMANVAIHTOJÄRJESTELMÄN KUNTOTUTKIMUS

vko 41 / 2008
22.10.2008
Vantaan Kaupunki
Mikko Krohn, 040 749 2594

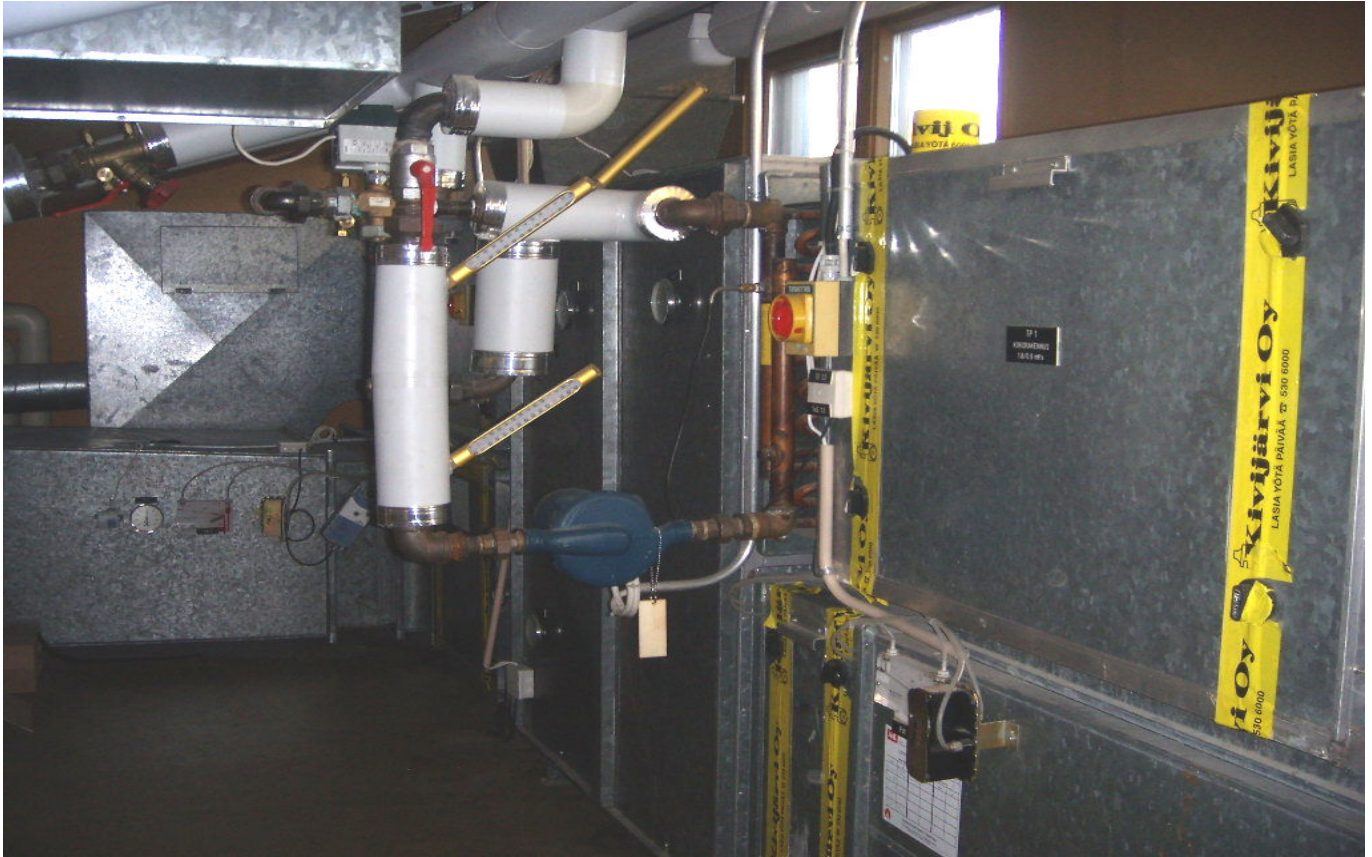
Päiväkodin ilmastointikone on yli 20 vuotta vanha Wilhelm Gebhartin valmistama kone ja se sijaitsee toisen kerroksen IV- konehuoneessa (kuva 1). Kone ovat varustettu sulkupellillä, suodatinyksiköllä, LTO- kuutiolla, lämpöpatterilla ja puhallinyksiköllä.

KUVA 1. Yleiskuva IV- konehuoneesta.

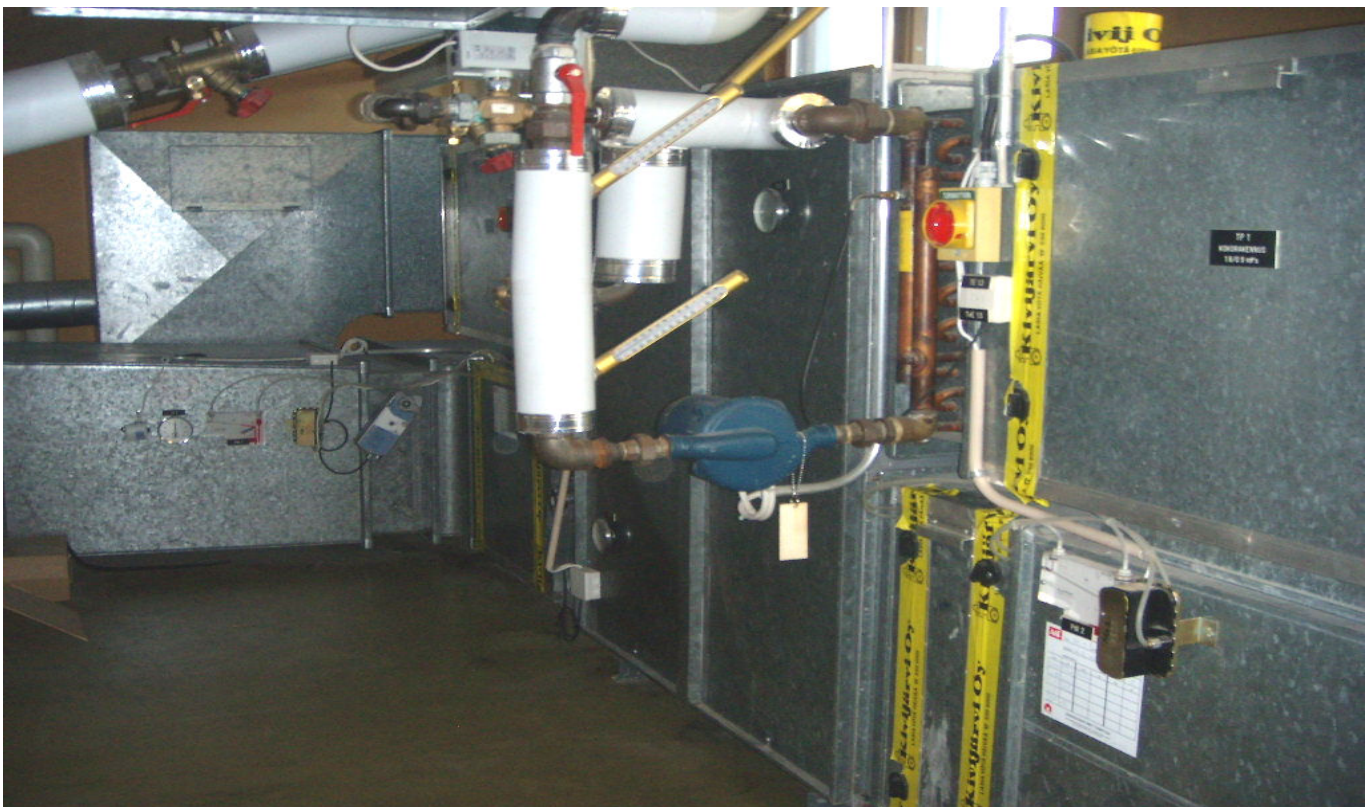
- Luukkujen tiivisteet ja kiinnitykset ovat heikkokuntoisia ja luukuista tapahtuu ohivirtausta (kuva 2). *Luukkujen kiinnityksiä ja tiivisteitä tulee korjata seuraavan huollon yhteydessä.*
- Suodattimet ovat hieman pölyiset ja suodattimista puuttuvat tiivisteet. *Suodattimet tulee uusia huoltosuunnitelman mukaisesti ja samalla suodatinkehikon tiivistystä tulee parantaa.*
- LTO- kuutio on hieman pölyinen (kuva 3). *LTO- kuutio tulee puhdistaa seuraavan huollon yhteydessä.*
- Lämpöpatteri on hieman pölyinen. *Lämpöpatteri tulee puhdistaa seuraavan huollon yhteydessä.*
- Puhallin on hieman pölyinen. *Puhallin tulee puhdistaa / pestä seuraavan huollon yhteydessä.*
- Puhaltimen ja moottorin urapyörät ovat kuluneet. *Urapyörät tulee uusia seuraavan huollon yhteydessä.*

KUVA 2. Tuloilmakoneen luukkuja on tiivistetty teipillä.

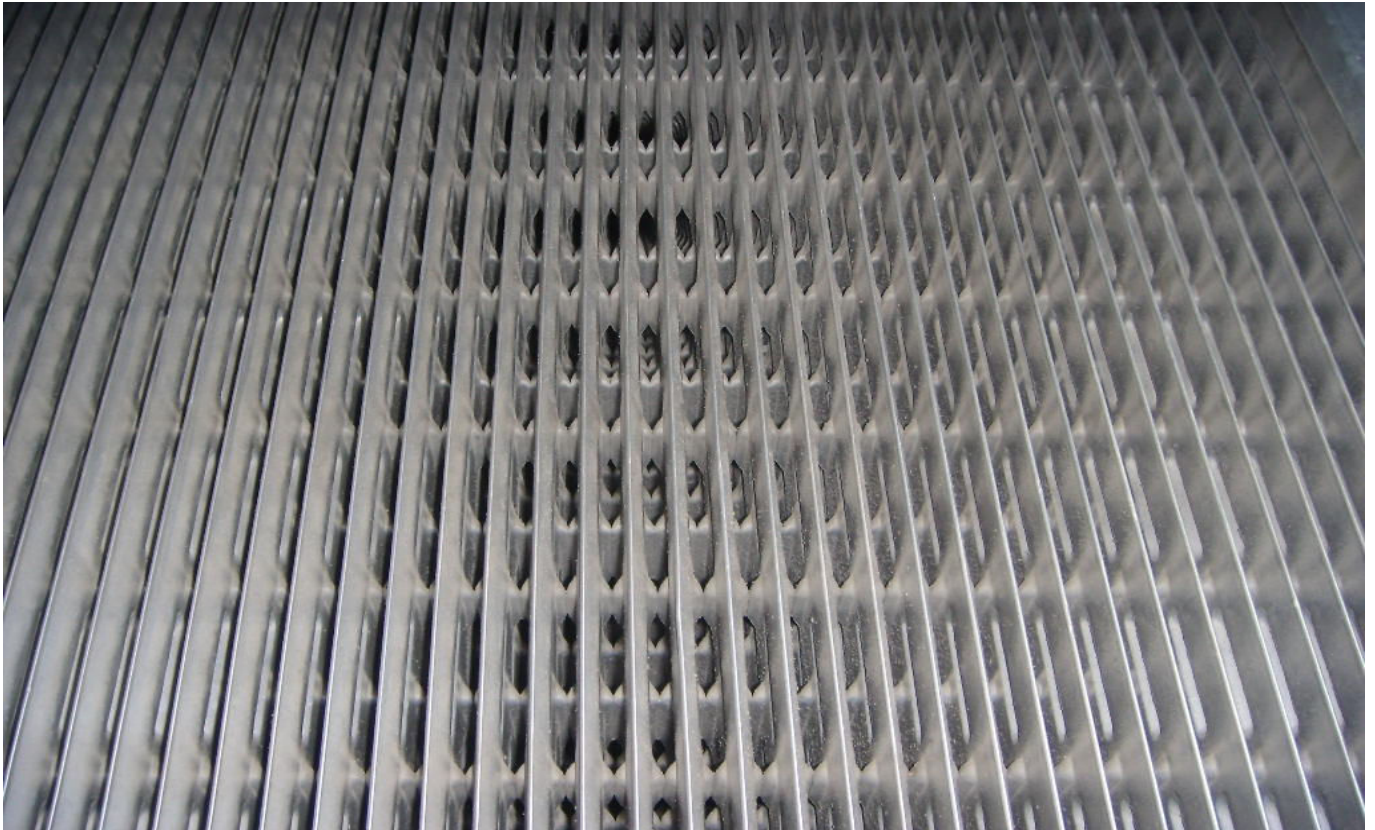
KUVA 3. Yleiskuva LTO- kuutiosta.

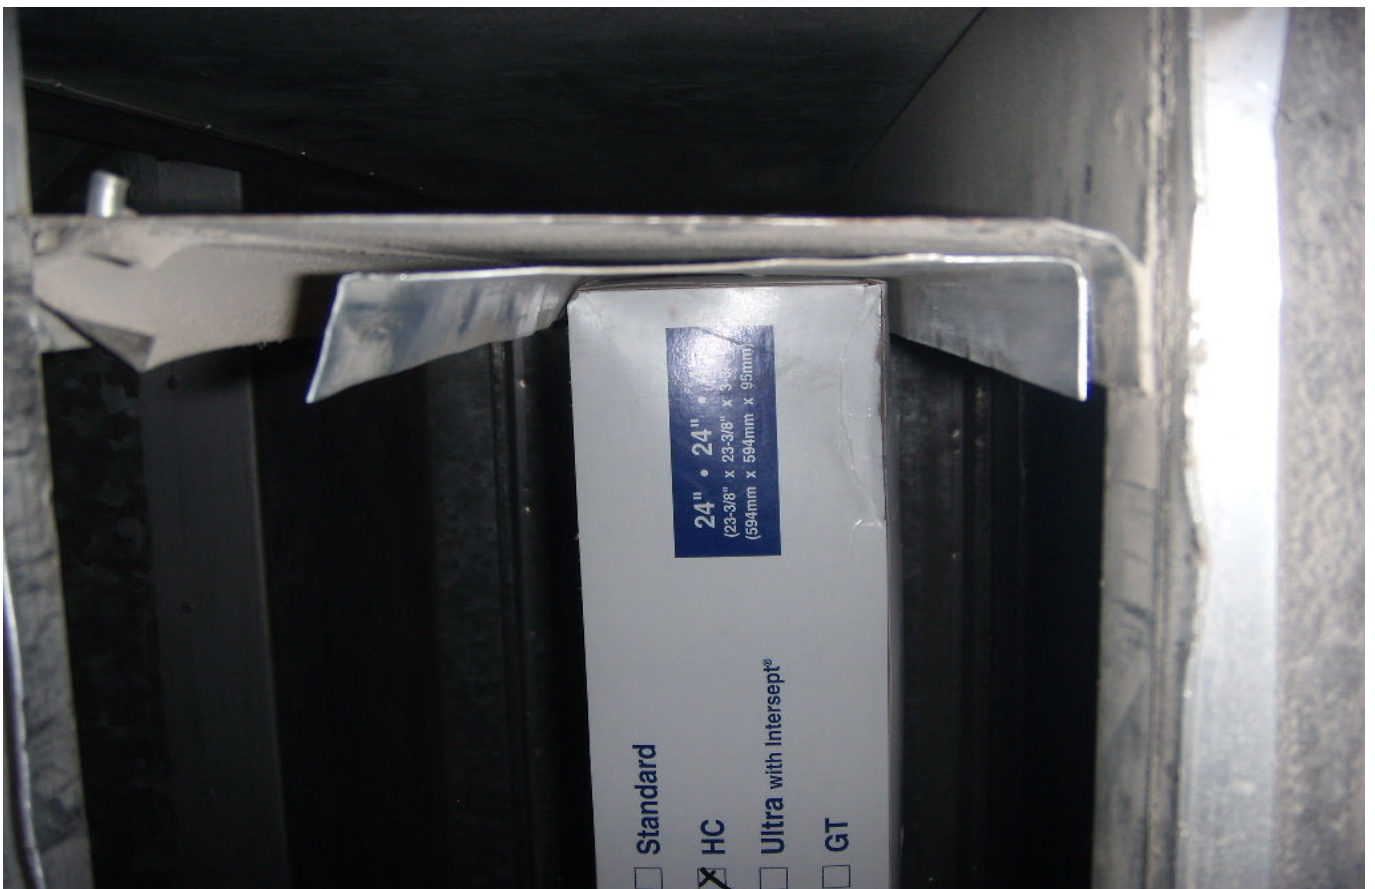
- Suodattimet ovat hieman pölyiset ja suodattimista puuttuvat tiivisteet (kuva 4). *Suodattimet tulee uusia huoltosuunnitelman mukaisesti ja samalla suodatinkehikon tiivistystä tulee parantaa.*

KUVA 4. Yleiskuva poistoilmasuodattimien kehikosta.

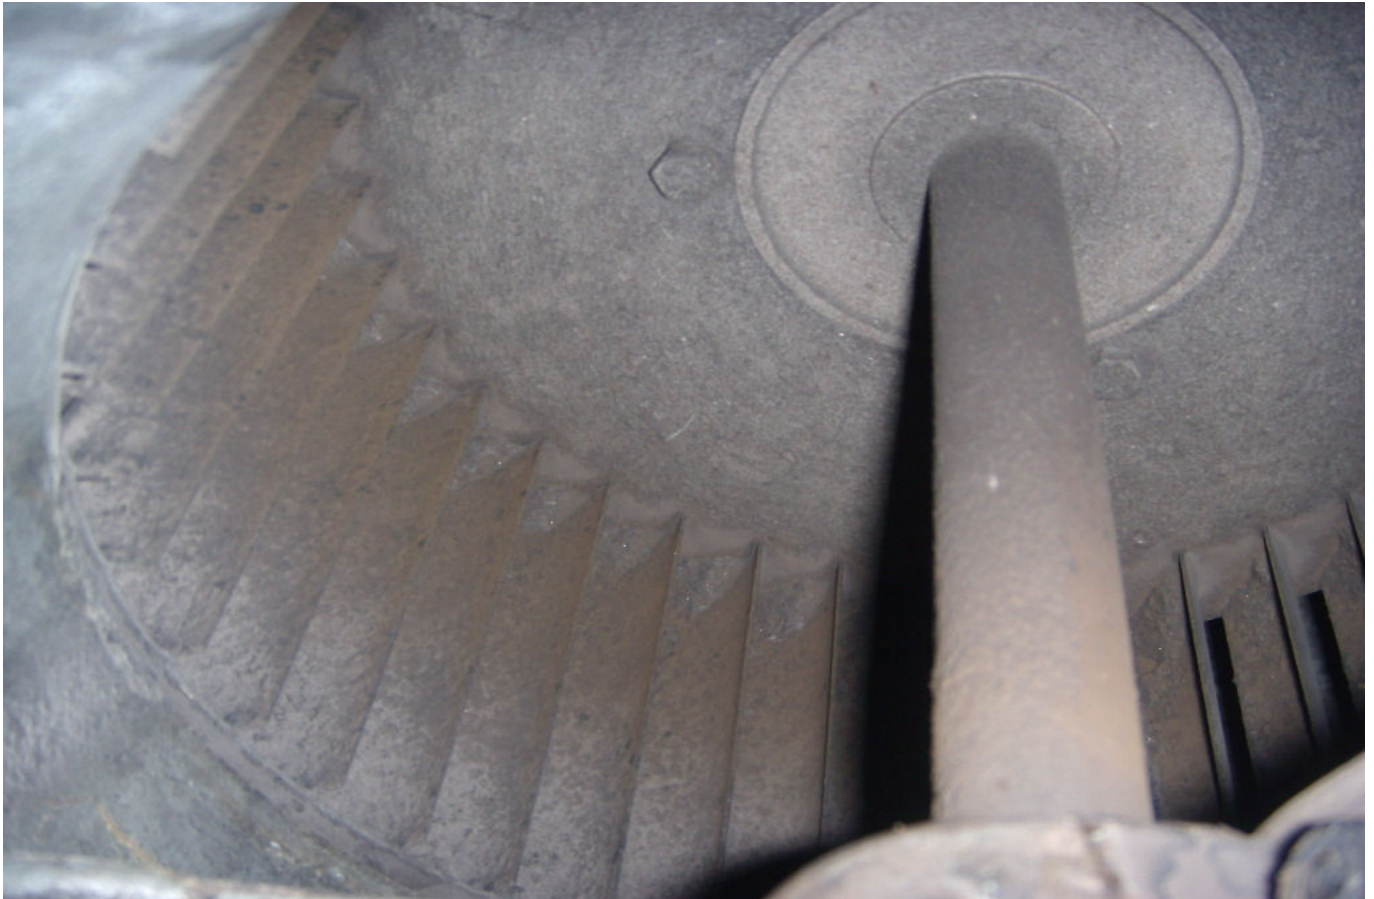
- Puhallin on hieman pölyinen ja nokinen (kuva 5). *Puhallin tulee puhdistaa / pestä seuraavan huollon yhteydessä.*
- Puhaltimen ja moottorin urapyörät ovat kuluneet. *Urapyörät tulee uusia seuraavan huollon yhteydessä.*

KUVA 5. Yleiskuva poistoilmahuuhaltimesta PP1.

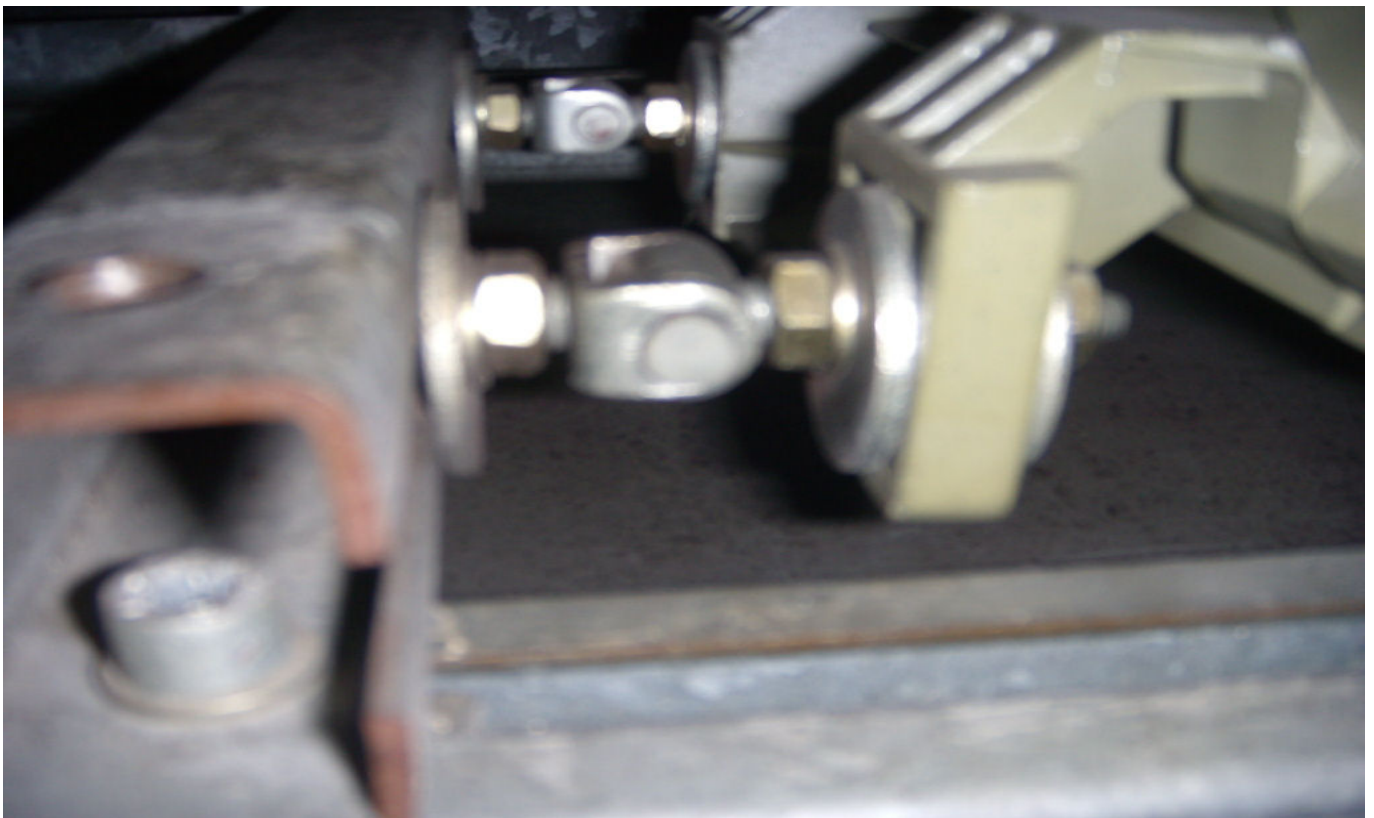
- Hihnat ovat osin huonossa kunnossa. *Hihnat tulee uusia seuraavan huollon yhteydessä.*
- Moottorin kiinnitykset ovat hieman väljät ja moottori pääsee heilumaan (kuva 6). *Moottorin kiinnityksiä tulee parantaa seuraavan huollon yhteydessä.*

KUVA 6. Yleiskuva moottorin kiinnityksistä.

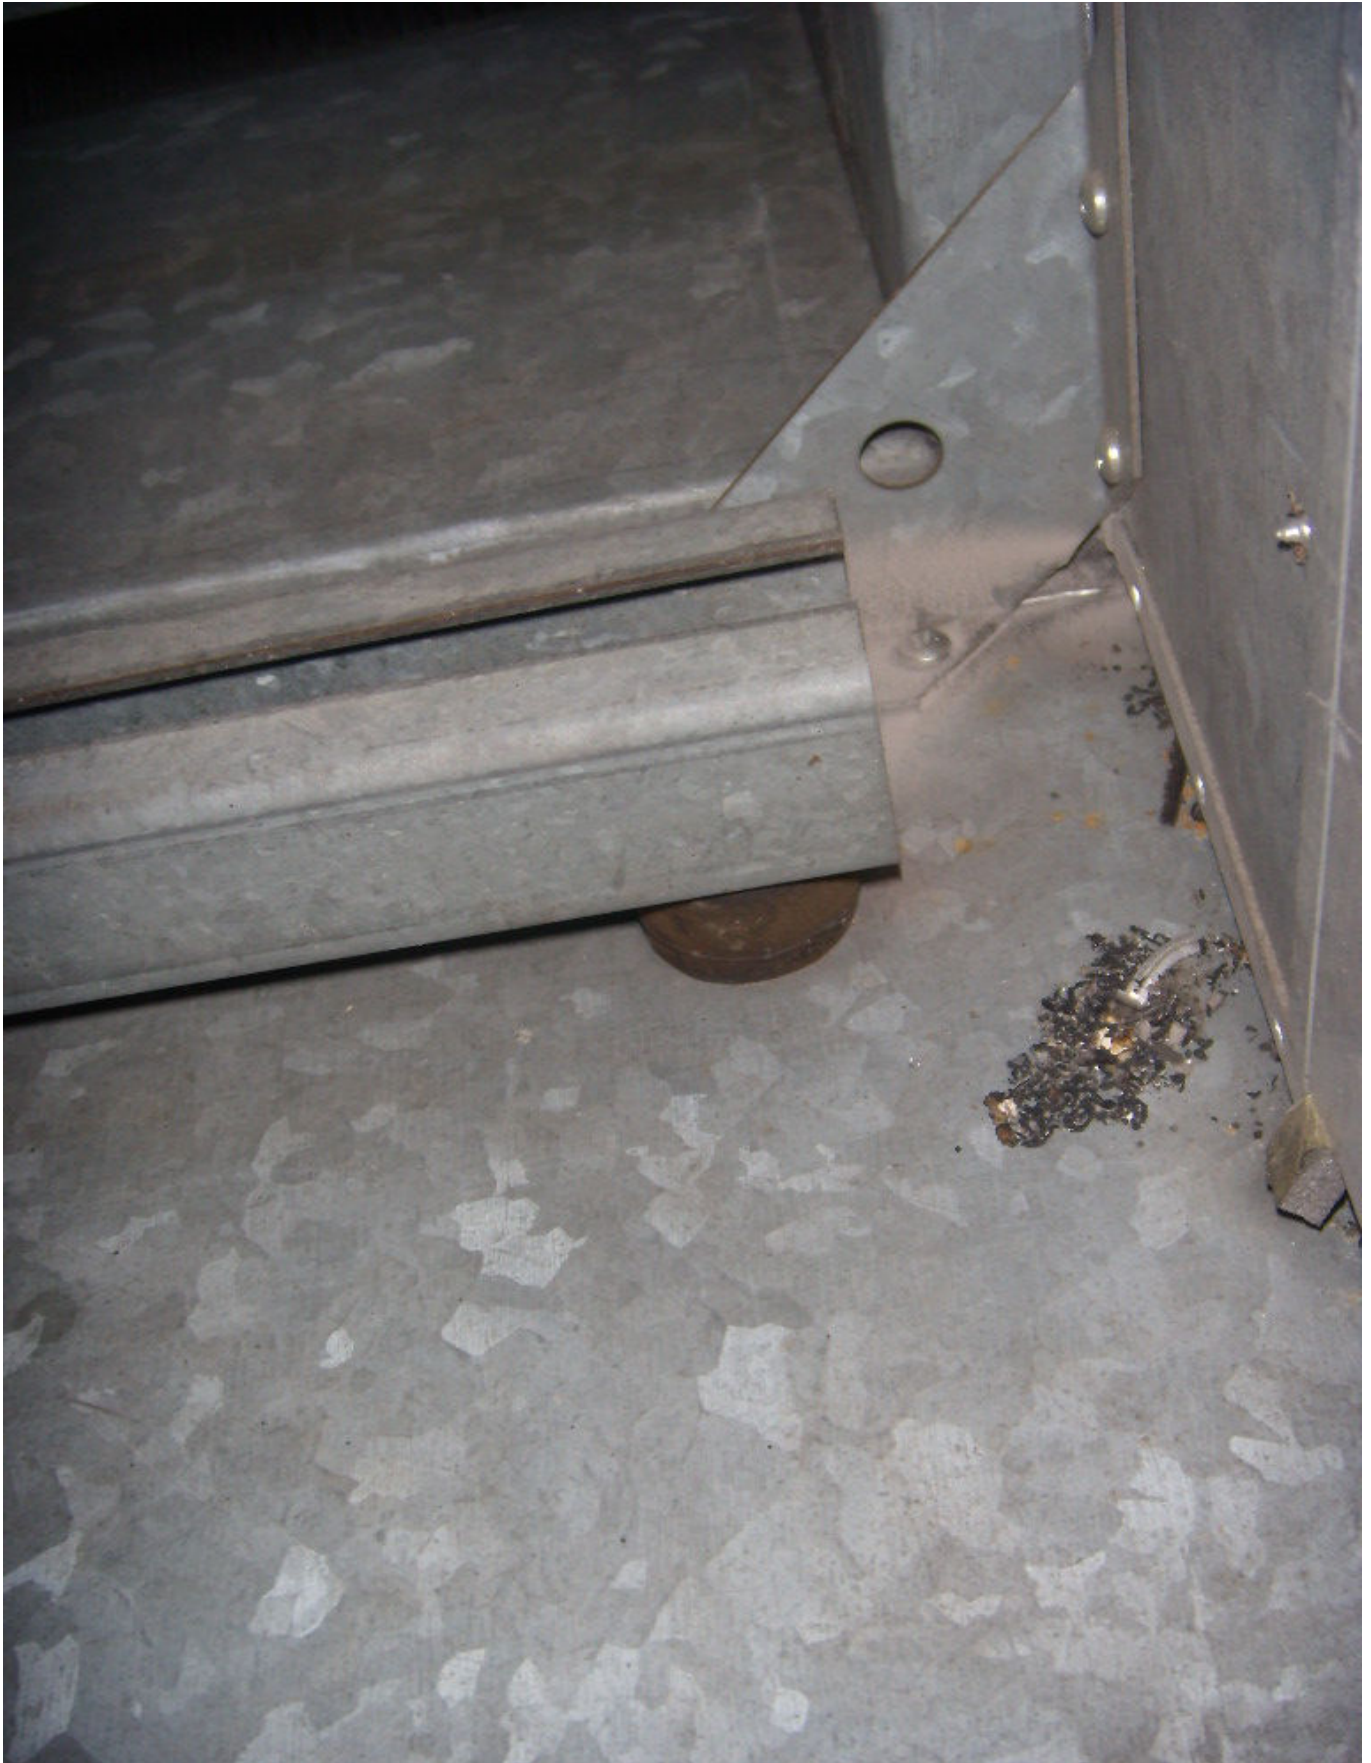
- Kammioissa on pölyä ja roskia (kuva 7). *Kammiot tulee puhdistaa seuraavan huollon yhteydessä.*

KUVA 7. Yleiskuva poistoilmakoneen kammiosta.

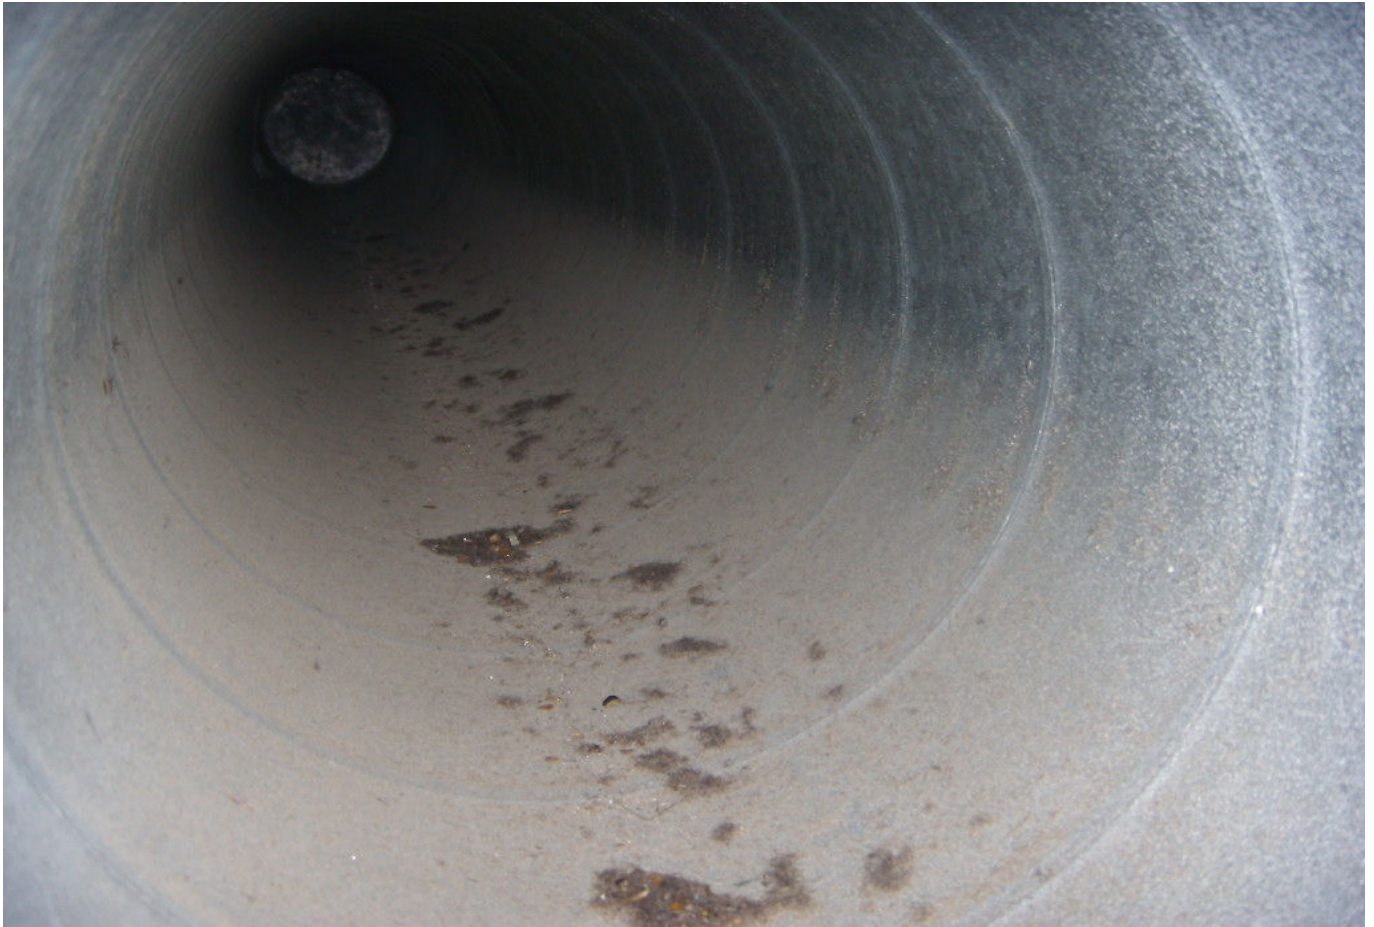
Tulo- ja poistoilmakanavat on rakennettu terälevykanavista (kierresaumaputkea ja kanttikanaavaa). Peltikanavat ovat rakenteellisesti kunnossa ja havaintojen perusteella tutkimusalueen tulo- ja poistoilmakanavissa on paikoin melko paljon pölykertymää (kuva 8 ja kuva 9). Päiväkodin ilmastointikanavat tulisi nuohota lähivuosien aikana.

KUVA 8. Yleiskuva tuloilmakanavasta.

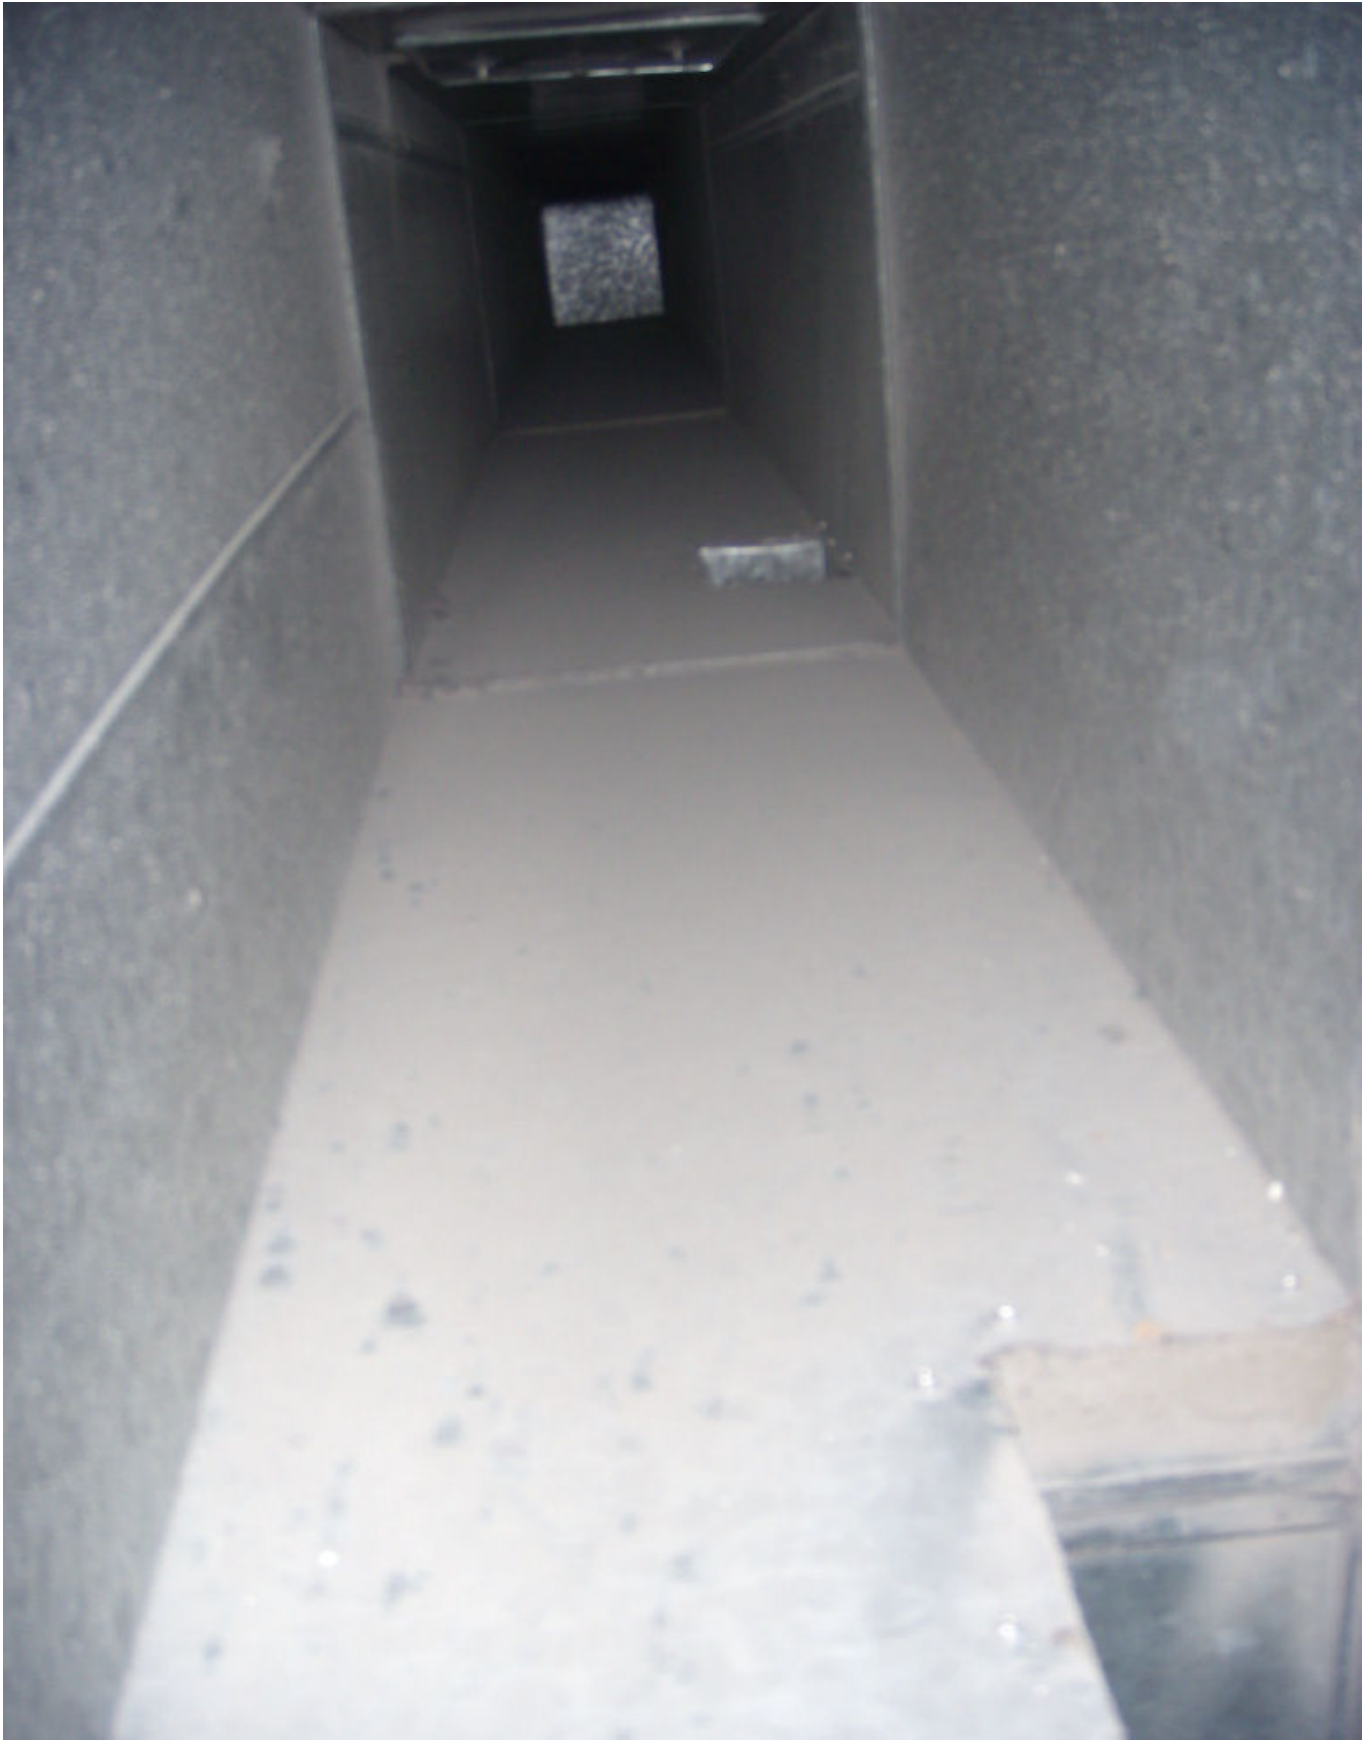
KUVA 9. Yleiskuva poistoilmakanavasta.
