KUNTOARVIO
HÄMEVAARAN PÄIVÄKOTI

LVIS- TEKNINEN KUNTOARVIO

Kuntoarvion ajankohta: 19.5.2010
Raportin päiväys: 10.8.2010
Tilaaajan yhteyshenkilö: Mikko Krohn, Vantaan kaupunki, (09) 839 22377

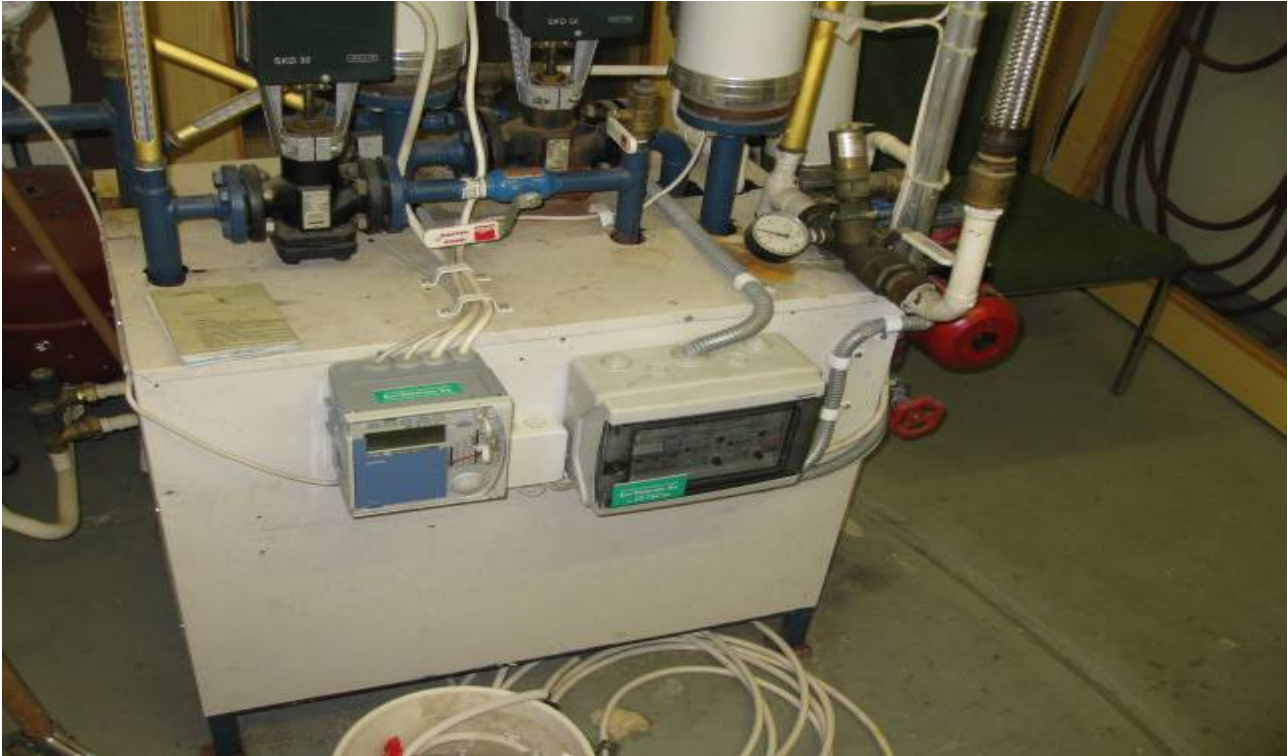
Lämmönsiirtimet sijaitsevat lämmönjakuhuoneessa (LVI- kuva 1). Siirrinpaketissa on iv- / lämpöjohtoverkoston lämmönsiirrin (Elge, v. 1985 ja teho 90 kW) ja lämpimän käyttöveden siirrin (LPM, v.1985 ja teho 132 kW). Siirtimissä ei havaittu vuotoja, tai muita puutteita.

Kaukolämmön alajakokeskus on alkuperäinen. Lämmönkehityslaitteet ovat havaintojen perusteella välttävässä kunnossa. Yksittäiset rikkoutuneet laitteet tulee uusien tarpeen mukaan, mutta muuten laajemmat uusinnat kannattaa tehdä keskitetysti siirtimien uusinnan yhteydessä.

LVI-kuva 1. Yleiskuva lämmönjakohuoneesta.

Lämmönjakoalakeskus tulee uusita oheislaitteineen. Toimenpide tulee suorittaa vuonna 2011.

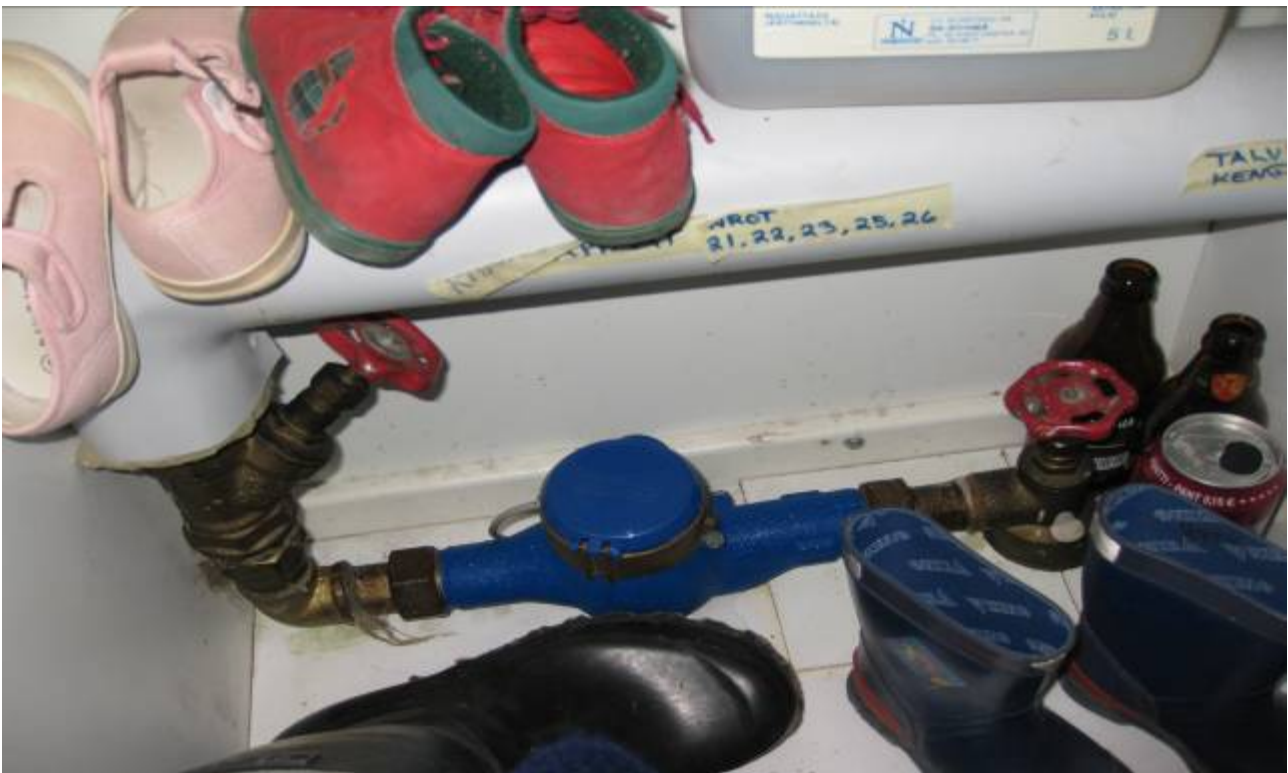
Kiinteistö on liitetty Vantaan kaupungin vesi- ja viemäriverkoston. Lämmin käyttövesi tuotetaan lämmönjakohuoneessa sijaitsevalla lämmönsiirtimellä. Vesimittari ja pääsulut sijaitsevat talon päässä eteisessä (LVI- kuva 2). Pääsulut ovat kunnossa.

LVI-kuva 2. Yleiskuva vesimittarista ja pääsuluista.

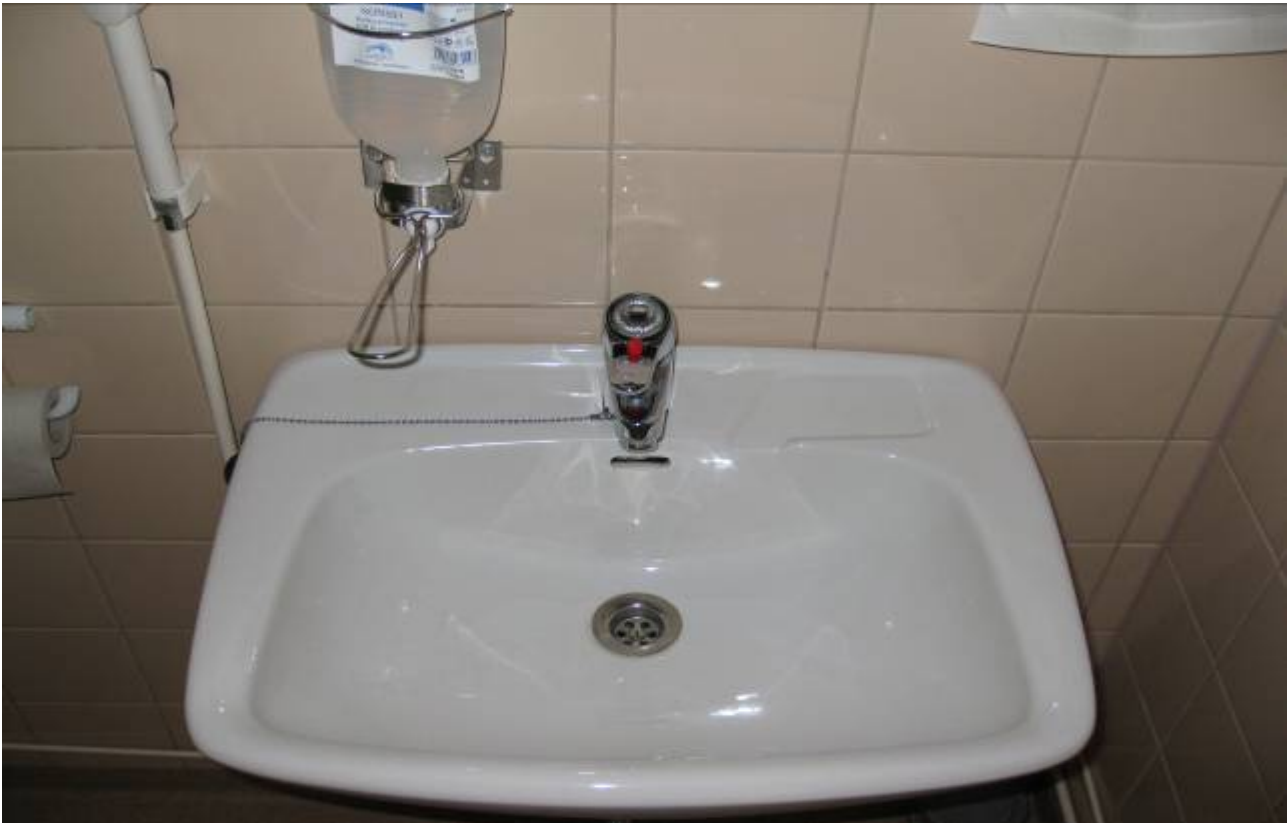
Kiinteistötarkastuksen yhteydessä tehtyjen havaintojen mukaan vesikalusteet ovat pääosin alkuperäisiä 1-oteseikoittajia (LVI- kuva 3), muutamia kalusteita on jo uusittu. WC-laitteet ovat pääosin 6 dm³ huuhtelusäiliöllä varustettuja laitteita (LVI- kuva 4).

Vesi- ja viemärikalusteet ovat välttävässä kunnossa. Vesi- ja viemärikalusteissa on havaittavissa monin paikoin jo jäykkyyttä ja lievää tiivistevuotoa. Vesi- ja viemärikalusteiden kokonaisvaltainen uusinta on edessä tarkastelujakson alkupuolella. Kalusteet tulisi tarkastaa ja käydä läpi kokonaisuudessaan ja korjata niissä havaitut puutteet (mm. kiinnitykset ja rikkiäiset laitteet yms.).

LVI-kuva 3. Yleiskuva vesikalusteista.

Vesi- ja viemärikalusteet tulee tarkastaa ja pikaista korjausta vaativat puutteet tulee korjata välittömästi.

Vesi- ja viemärikalusteet tulee uusida massavaihtona esim. vuonna 2014.

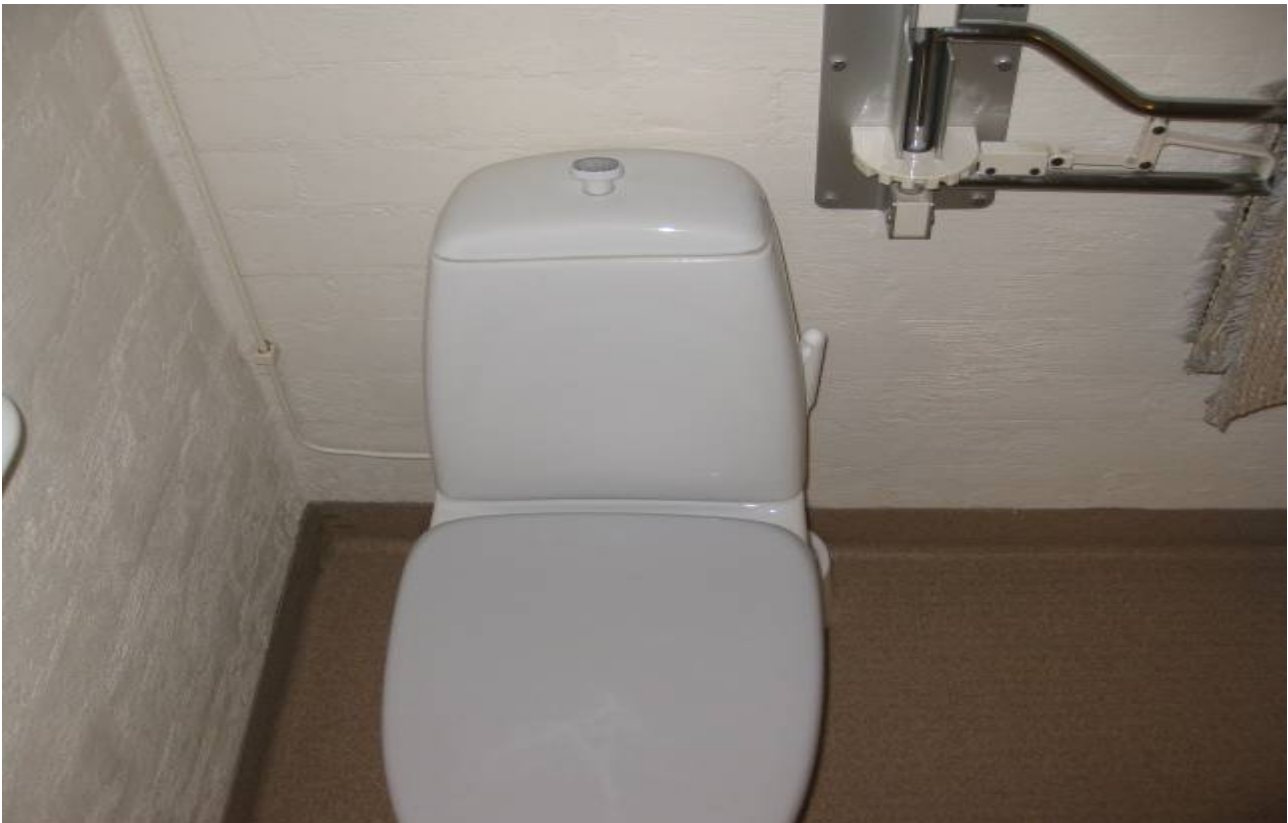
LVI-kuva 4. Yleiskuva vesikalusteista.

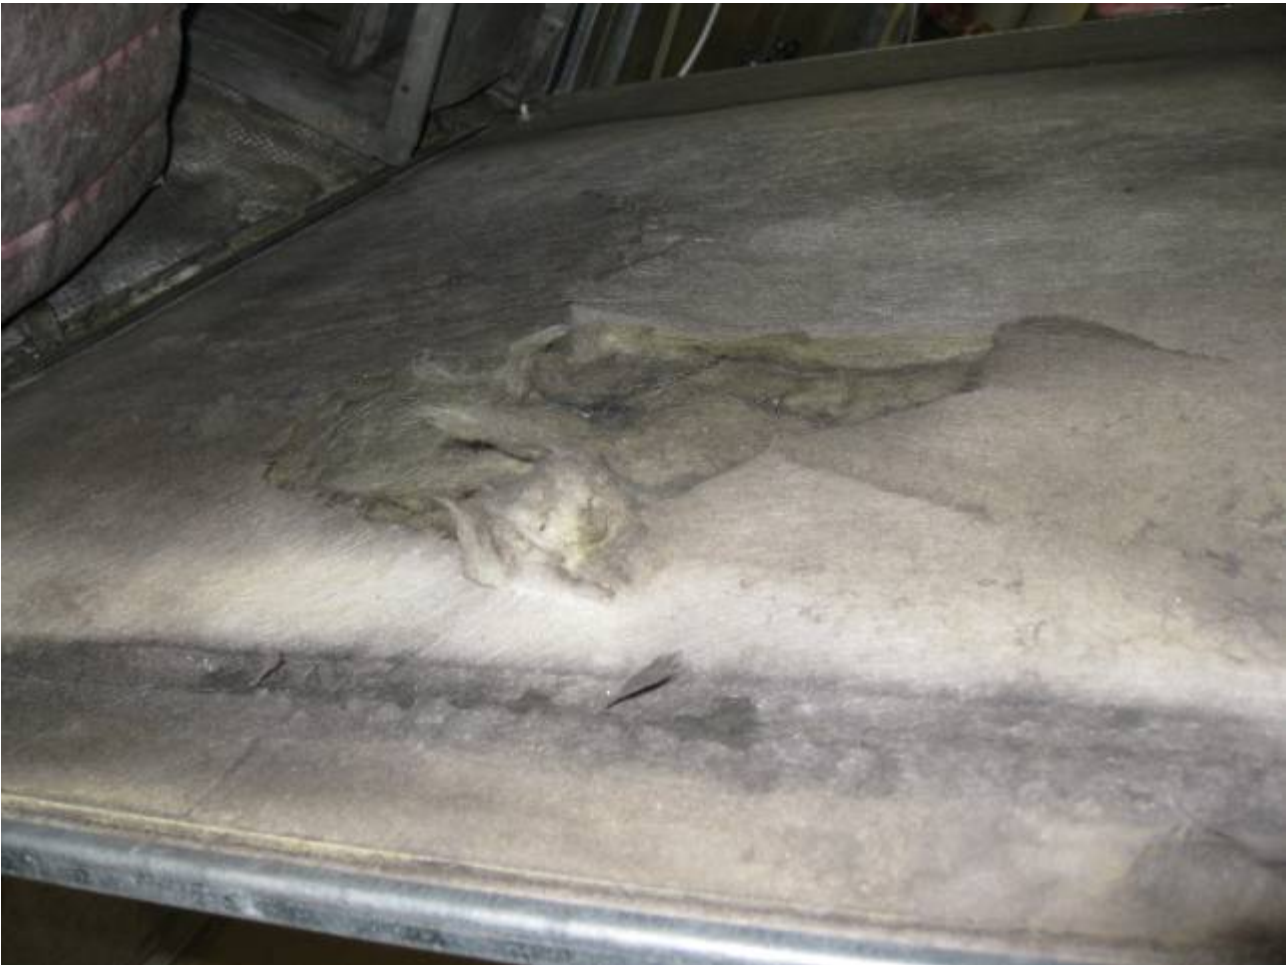
Ilmastointikoneen suodatinkammion villapinnoite oli rikkoutunut, joten mineraalivillakuituja voi päästä sisäilmaan.

IV-koneen suodatinkammioissa oleva villapinnoite on rikkoutunut (**LVI-kuva 5**) ja siitä voi päästä mineraalivillakuituja sisäilmaan. Koneelle tulisi suorittaa perusteellinen huoltokunnostus pikaisesti.

LVI-kuva 5. Ilmastointikoneen suodatinkammion villapinnoite on rikkoutunut.

Tulo/poistoilmakoneelle tulee tehdä huoltokunnostus. Huoltokunnostuksen tulee sisältää mm. seuraavat toimenpiteet: kammiot ja puhaltimet puhdistetaan epäpuhtauksista, kiilahihnat, urapyörät, laakerit ja moottorit tarkastetaan ja tarpeen mukaan uusitaan, vanhat säätölaitteet uusitaan tarpeen mukaisessa laajuudessa, lämpöpatteri puhdistetaan, raitisilmasäleikkö tarkastetaan ja puhdistetaan tarpeen mukaan, jne. Lisäksi huoltojen yhteydessä tulisi koneen kammioiden villapinnat käsitellä suoja-aineella tarpeen vaatiessa, jotta villakuitujen mahdollinen pääsy huoneilmaan saadaan estettyä. Toimenpiteet tulee suorittaa vuonna 2010.

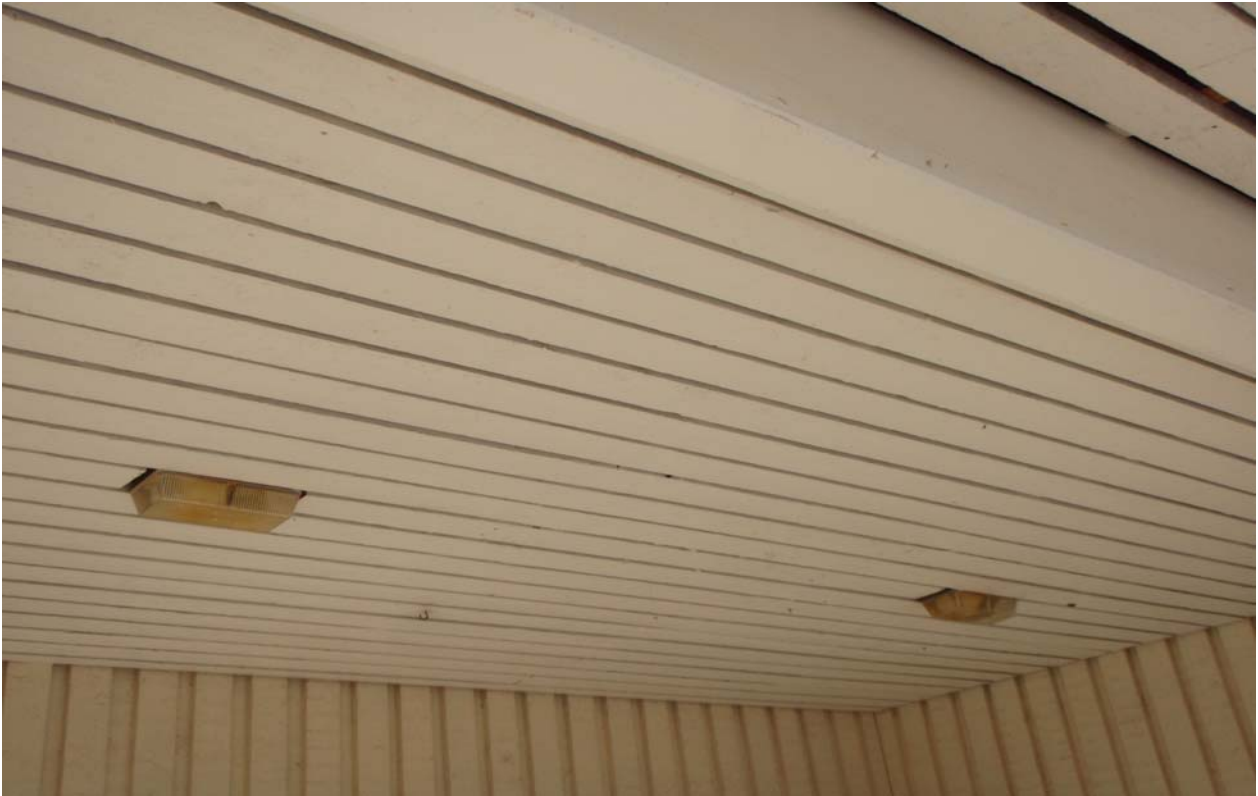
Rakennuksen sisäänkäyntien yhteyteen on asennettu valaisimet, joissa on valonlähteenä HQL- lamput (S-KUVA 1), seinävalaisimien valonlähteenä ovat HQL- lamput. Piha-alueella on pylväsvälisimisiä, joissa valonlähteenä ovat HQL- lamput. Pylväät ovat 4 m korkeita al-pylväitä (S-KUVA 2).

Ulkovalaistus on tyydyttävässä kunnossa.

S-KUVA 1. Sisäänkäynnin valaistus

Tarkastetaan ulkoalueen valaisimet ja korjataan puutteet.

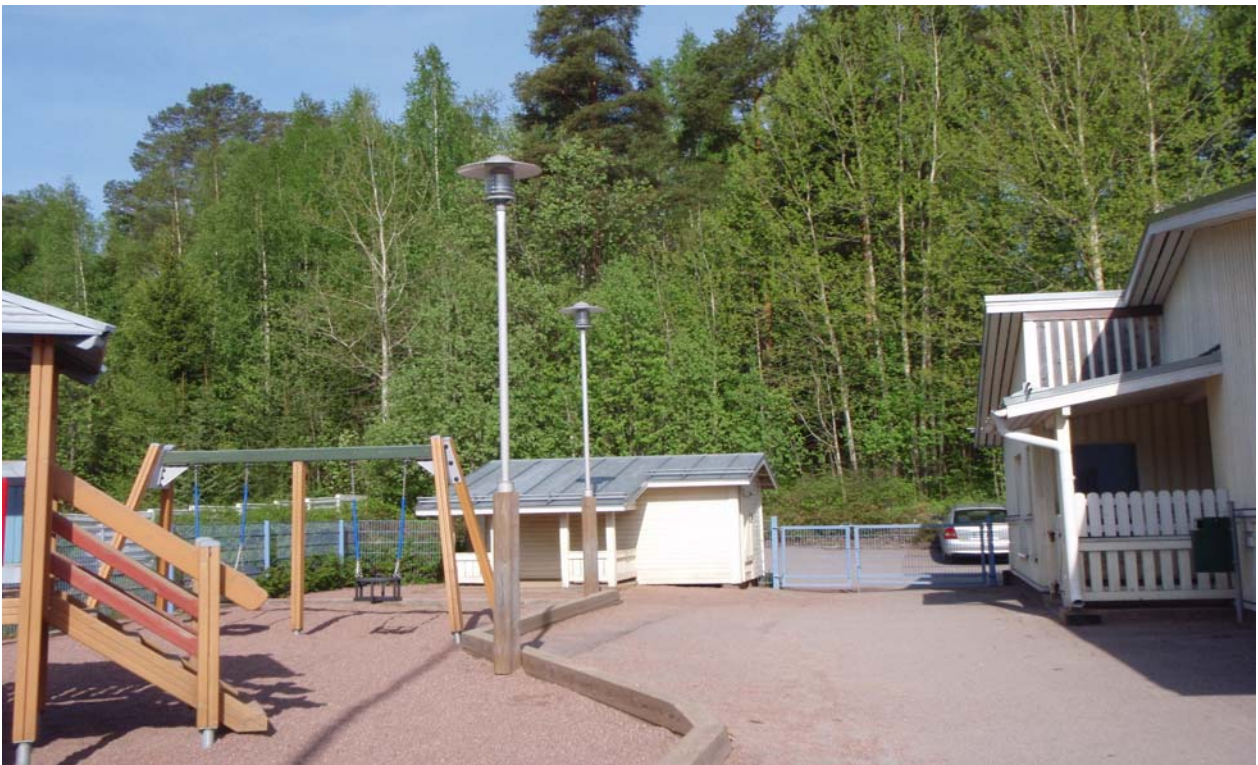
S-KUVA 2. Pylväsvalaisimet

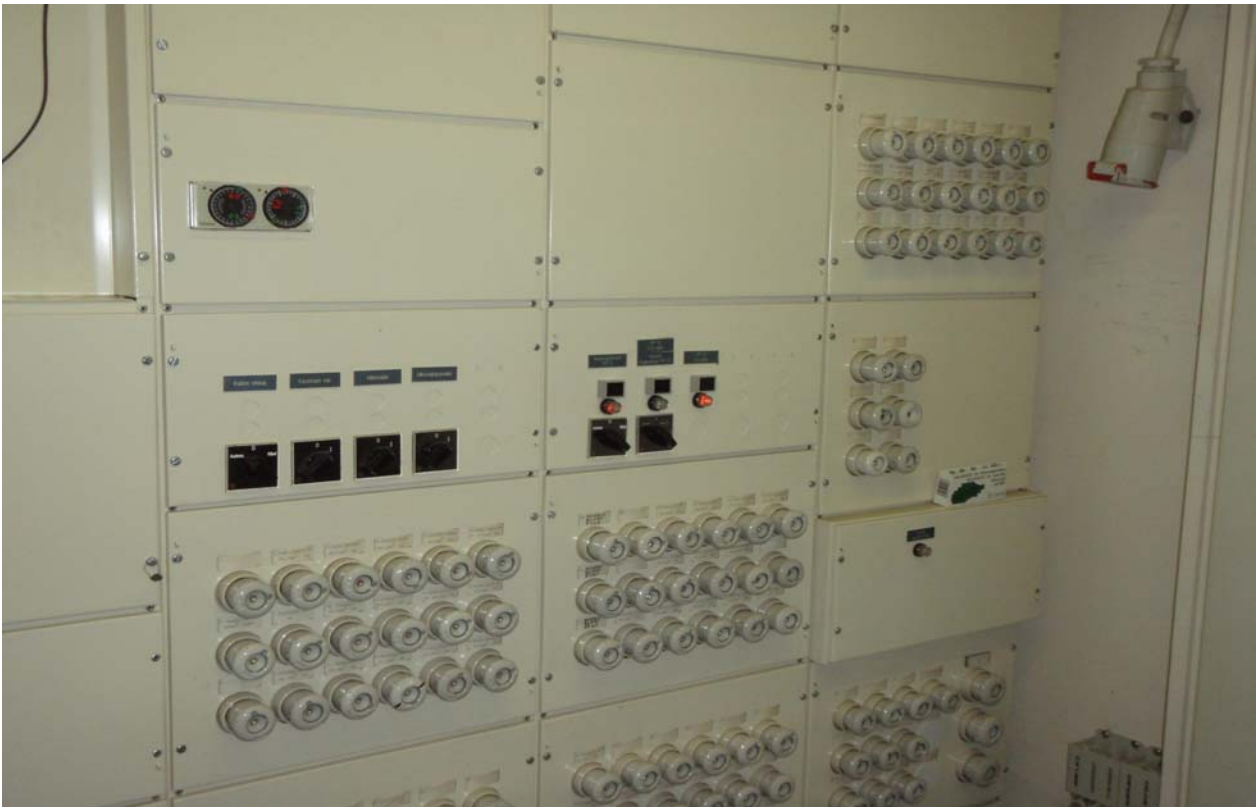
Sähköpääkeskus on sijoitettu lämmönjakohuoneeseen. Pääkeskus on mallia UTU 200A tulppavarokekeskus (S-KUVA 3). Pääkeskuksen pääsulakkeet ovat 3x125A. Pääkeskuk-sen yhteydessä on kiinteistökeskus.

Pääkeskus on tyydyttävässä kunnossa.

S-KUVA 3. Sähköpääkeskus

Keskukset perushuolletaan, keskustilat siivotaan.

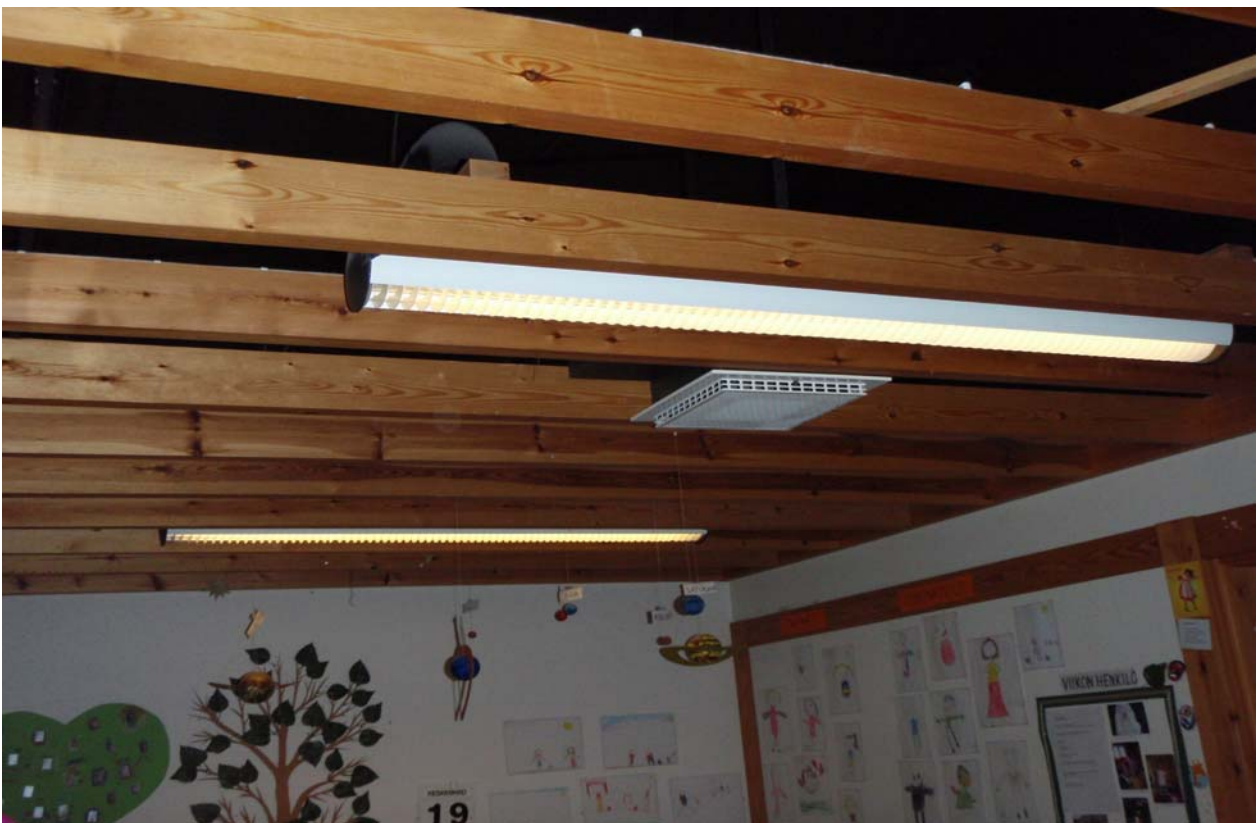
Huoneiden valaisimet ovat 1x36/58W loistelamppuvalaisimia, valaisimet on asennettu pinta-asennuksena (S-KUVA 4). Tiloihin on asennettu virtakiskoihin kohdevalaisimia.

Valaisimet ovat tyydyttävässä kunnossa.

S-KUVA 4. Huoneiden valaisimet

Korjataan tilojen valaisimia tarpeen mukaan.

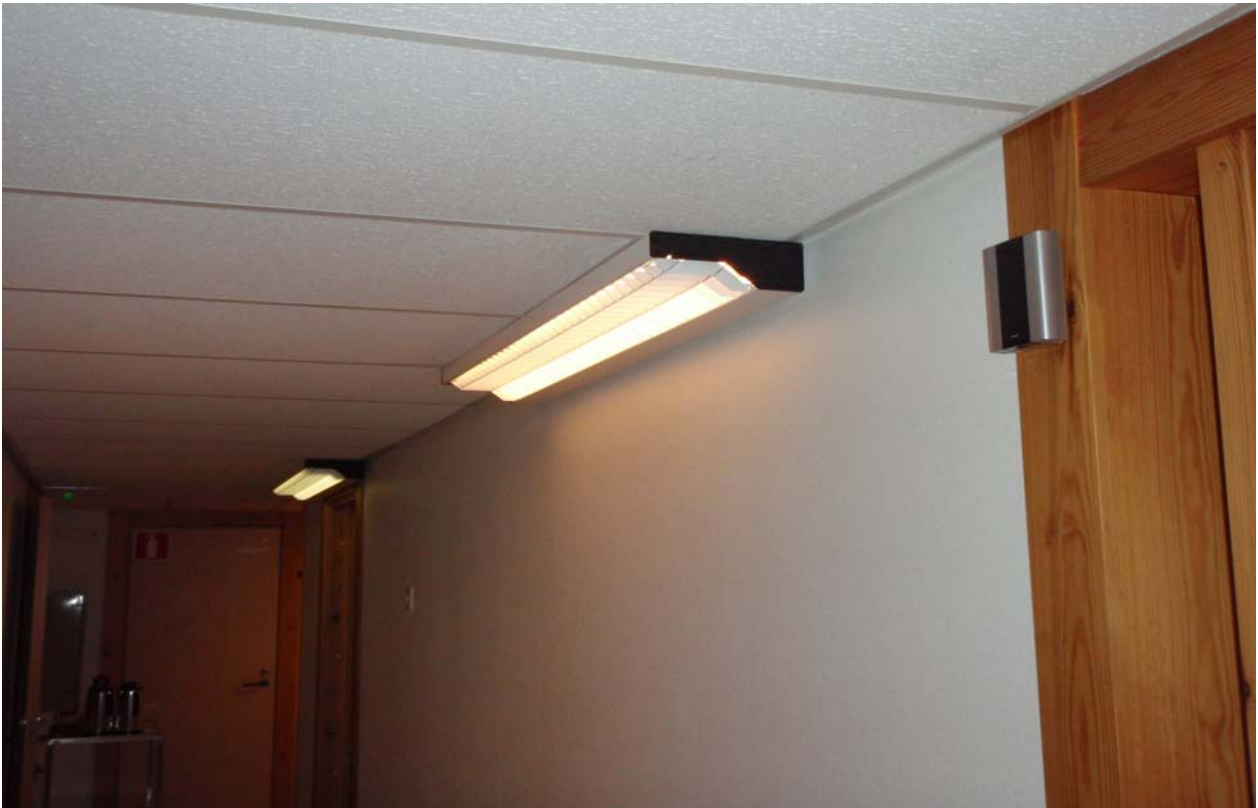
Käytävä ja aulatilojen valaisimet ovat loistelamppuvalaisimia, valaisimet on asennettu pinta-asennuksella alakattoon (S-KUVA 5).

S-KUVA 5. Käytävän valaistus

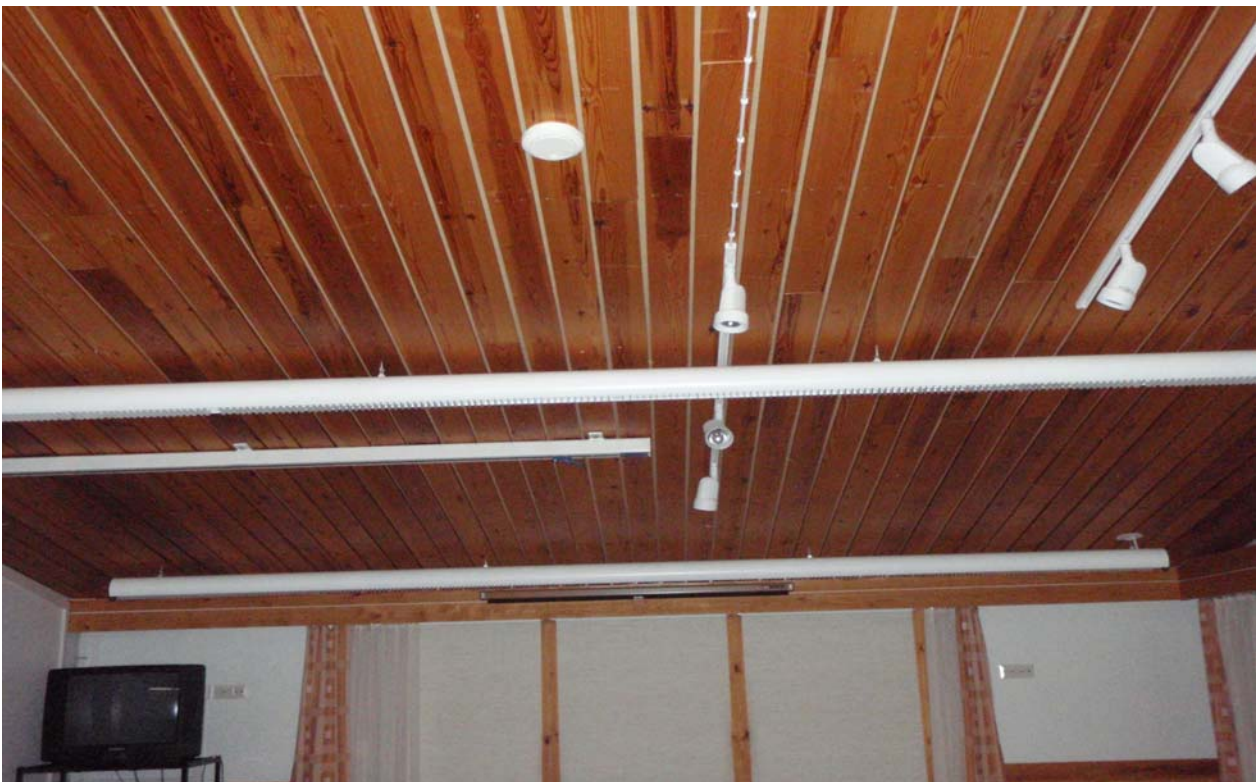
Sali ja huonetiloissa on pinta-asennettuja loistelamppuvalaisimia (S-KUVA 6).

Valaisimet ovat tyydyttävässä kunnossa.

S-KUVA 6. Aulan valaistus

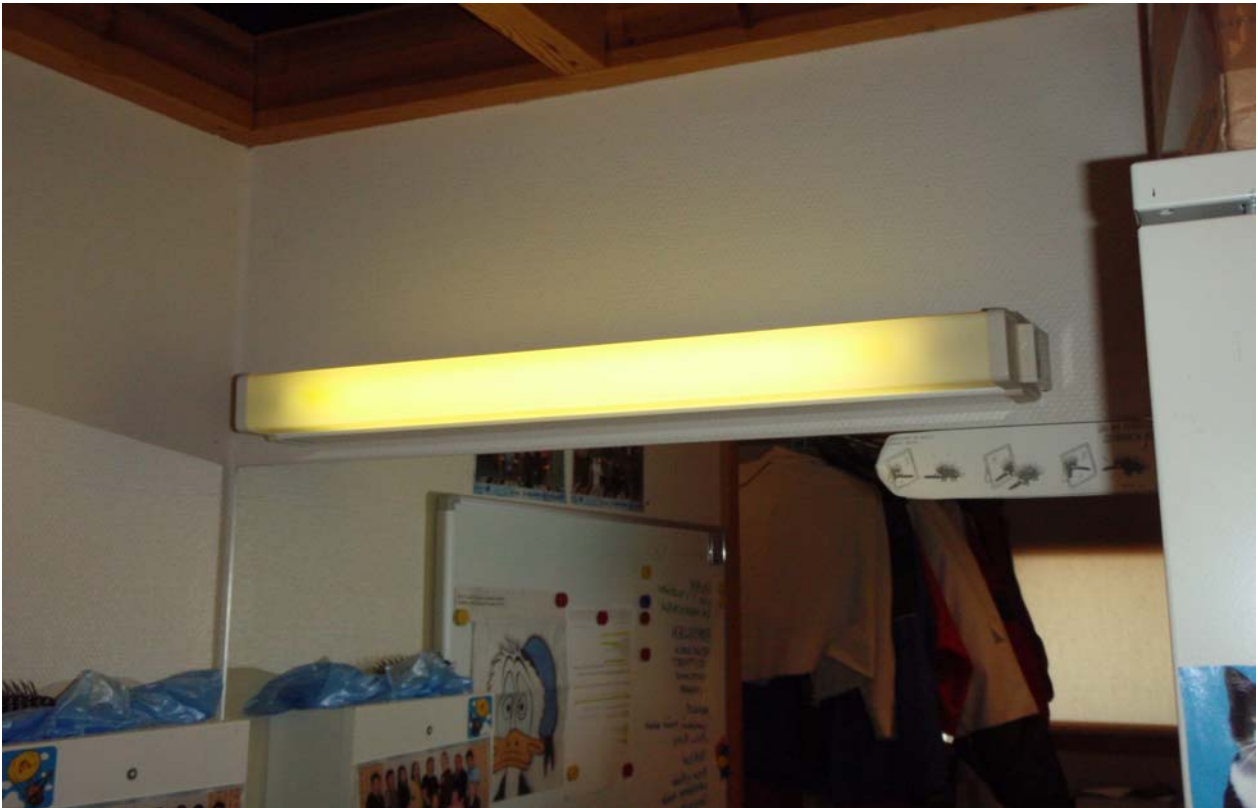
WC-tilojen valaisimet ovat 1x18W loistelamppuvalaisimia (S-KUVA 7).

S-KUVA 7. WC- tilojen valaistus

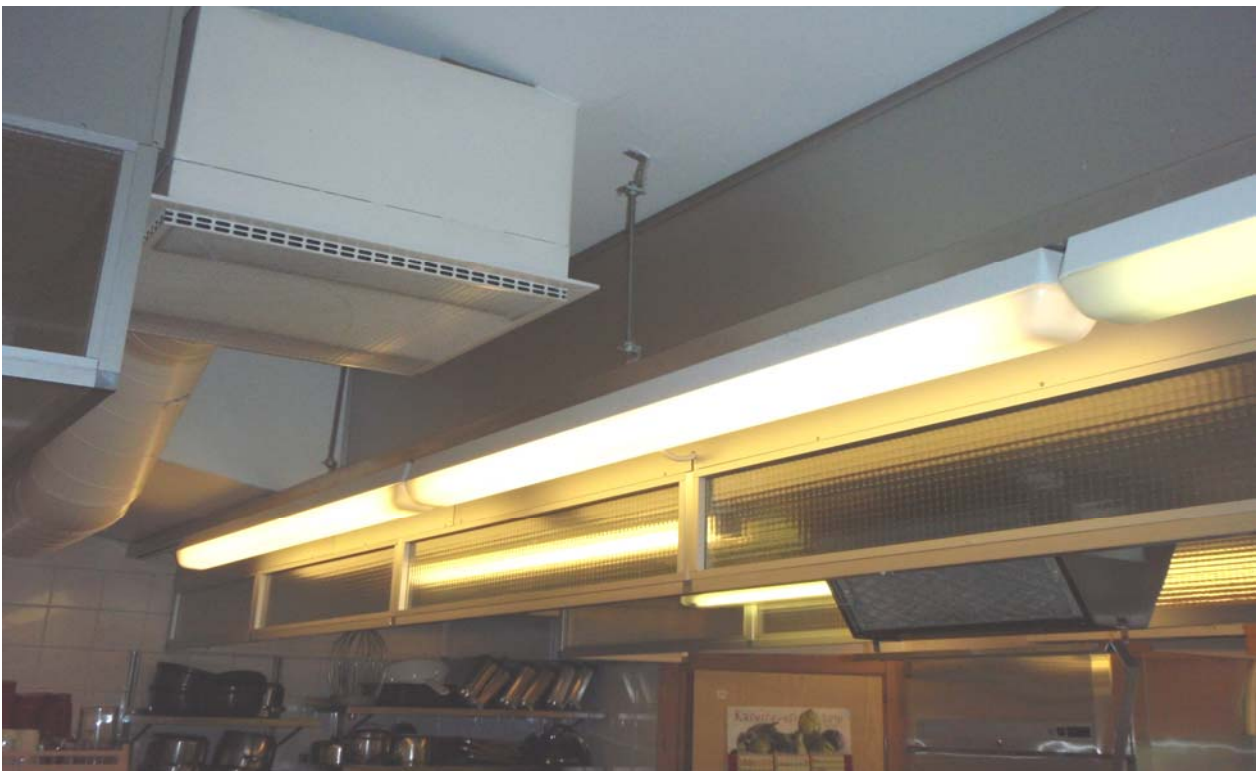
Keittiön valaisimet ovat 1x36W loistelamppuvalaisimia (S-KUVA 8).

Valaisimet ovat tyydyttävässä kunnossa.

S-KUVA 8. Keittiön valaistus
