Kosteusvauriokartoitus ja pintakosteusmittaus

Hämevaaran päiväkoti
Vaijeritie 7
01640 VANTAA

I. YLEISTÄ

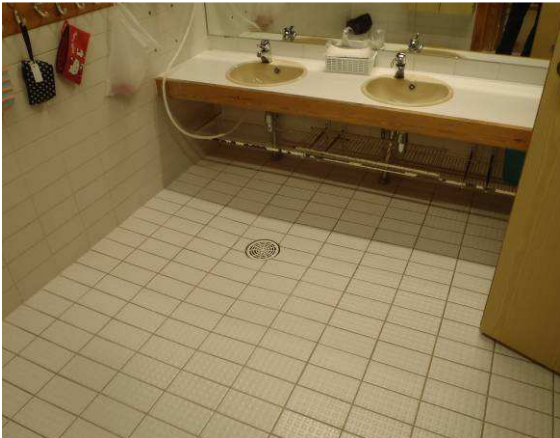
WC-tiloissa ei havaittu kohonneita kosteusarvoja (tila 26).

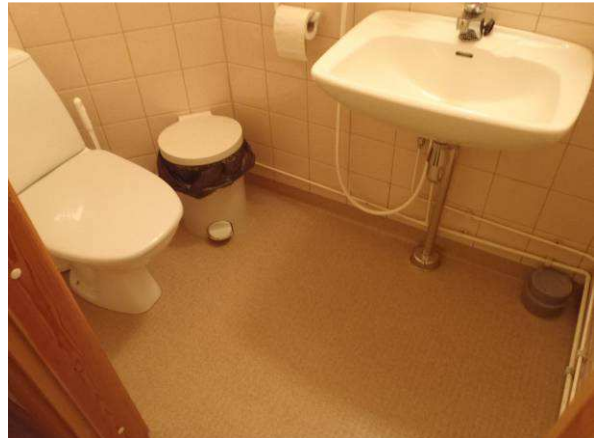
WC-tiloissa ei havaittu kohonneita kosteusarvoja (tila 31).

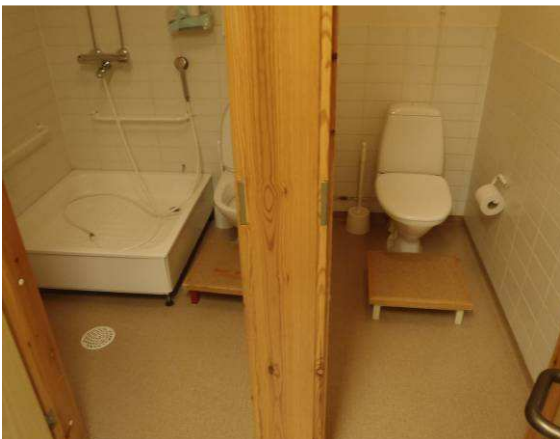
WC-tilassa pinnoitteet kunnossa, siellä ei havaittu kohonneita kosteusarvoja (tila 37).

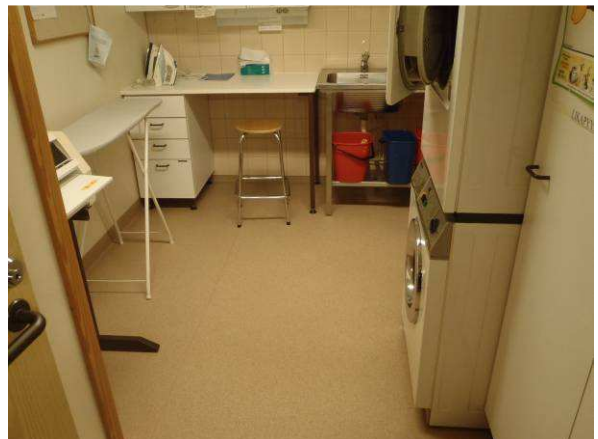
Vaatehuollon tilan pinnat olivat kunnossa siellä ei havaittu kohonneita kosteusarvoja (tila 9).

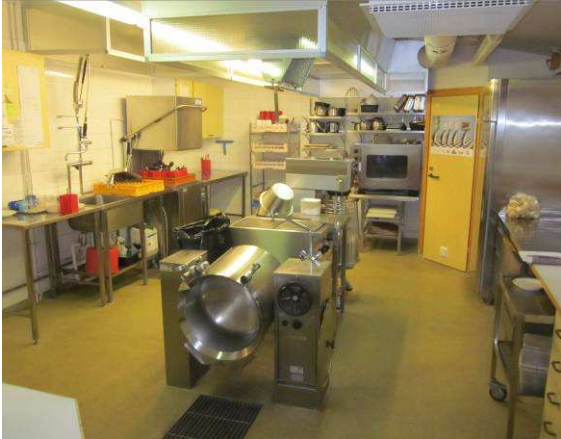
Keittiössä lattiassa on massapinnoite. (tila 13).

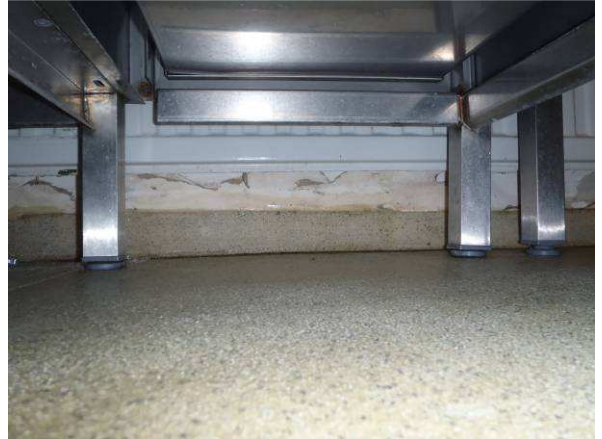
Keittiön ulkoseinustalla havaittiin kohonneita kosteusarvoja pintakosteuden osoittimella. Seinällenosto on tehty lattian pinnoitemassalla, joka on haljennut liittymäkohdasta seinään. Seinän levyrakenne on kastunut.

Keittiön ulkoseinällä havaittiin kohonneita kosteusarvoja ja kosteuden aiheuttamia vaurioita (tila 13).

Keittiön ulkoseinässä teräspöytien takana havaittiin kosteutta pintakosteudentunnistimella. Ulkoseinä on puurunkorakenteinen ja sisäpuolelta levyverhoiltu. Tältä osin seinärakenne tulee avata ja vaurioituneet rakenteet uusiksi. Purkutyöt on suoritettava kosteus- ja mikrobivaurioituneiden rakenteiden purkutyöhöhen RATU 82-0239 mukaan, tilat on osastoitava töiden ajaksi.

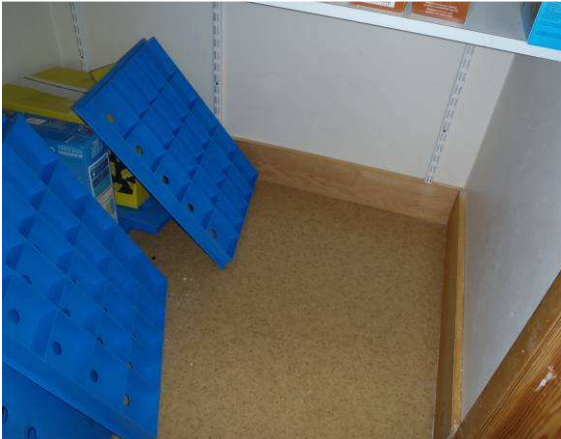
Ruokatavara varastossa ei havaittu kohonneita kosteusarvoja. (tila 12).

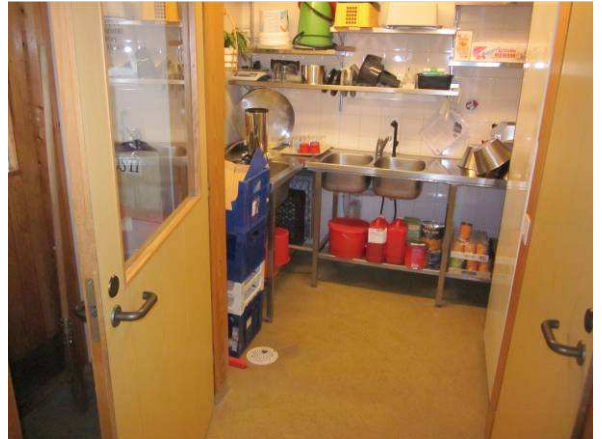
Keittiön muissa tiloissa ei havaittu kohonneita kosteusarvoja (tila 13).

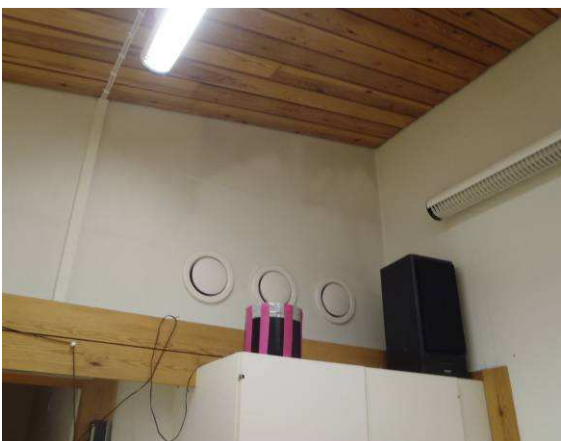
Katon rajassa ilman liikkeistä johtuvaa likaantumista seinässä. Tämä ei ole merkki kosteudesta.

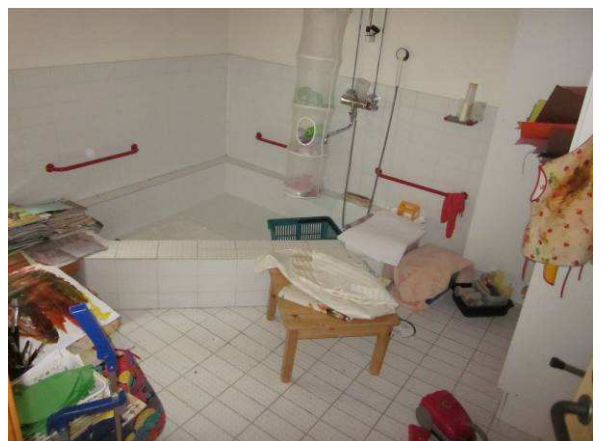
Kuvaa pesutilasta. (tila 6).

Pesutilojen sekä wc- tilojen pintarakenteet alkavat olla teknisen käyttöikänsä lopussa (ikäntyminen ja kuluminen), mutta ne ovat käyttökelpoisia. Suositellaan, että pesu ja wc-tilojen pintarakenteet uusitaan erillisen korjaussuunnitelman mukaisesti, noin viiden vuoden sisällä. Asbestikartoituksen mukaan rakenteissa ei ole asbestia, joten purkutyöt eivät edellytä niiltä osin erityistoimenpiteitä.

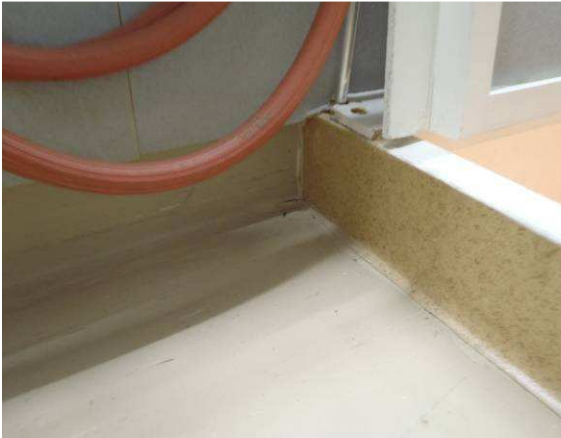
Ilmanvaihtokone huone sijaitsee muiden tilojen päällä erillisessä tilassa, tilassa on lattiakaivo. Lattiamatto on nostettu seinille noin 100 mm. Kulkuluukun kohdalta muovimaton ylösnostot ovat hajalla, tästä pääsee vesi rakenteisiin.

IV-konehuoneen mattonostot ovat haljenneet (tila 50).

Ilmanvaihtokonehuoneen mattonostot tulee korjata.

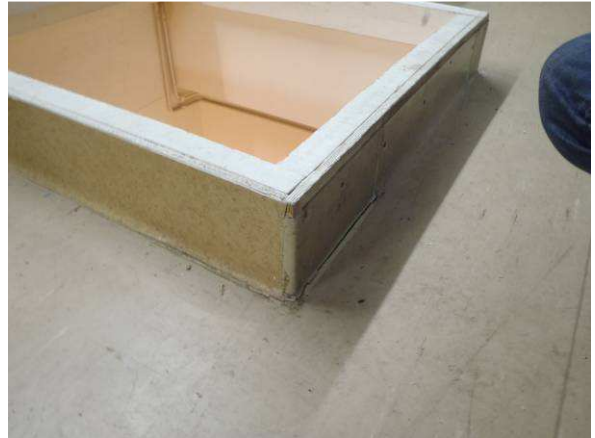
IV-konehuoneen kulkuluukun kohdalta matto on haljennut (tila 50).
