ALAPOHJAKARTOITUS

Håkansbölen kartano, päärakennus

Ratsumestarintie
01200 VANTAA

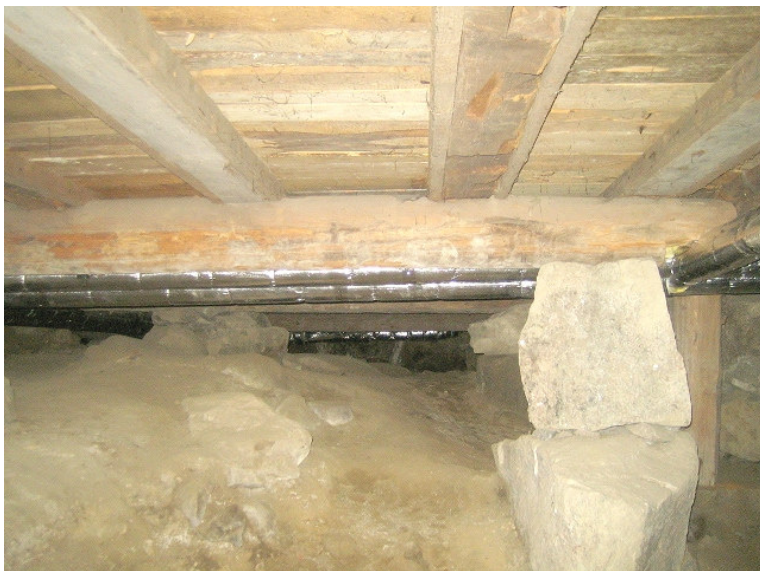
Kuva 1 Alapohjatilat olivat siistejä. rakennevaurioita ei havaittu.

Alapohja **ei tarvitse erityistoimenpiteitä**

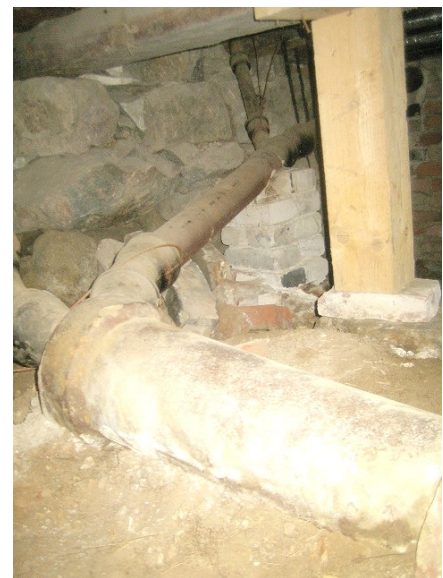
Kuva 2 Vanhat viemärit olivat valurautaa ja keraamista putkea.

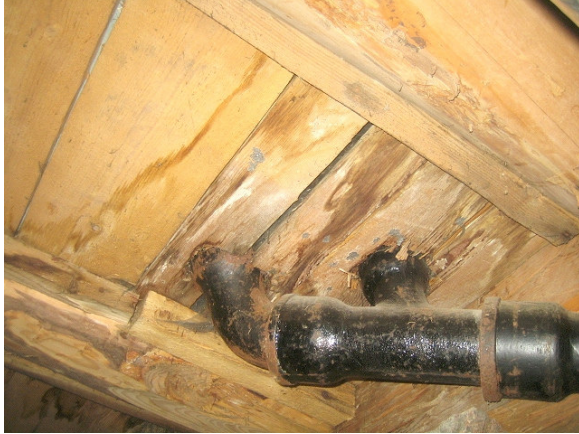
Keittiön alla oli viemäriputket, joiden ympärillä oli **kosteuden aiheuttamaa tummentumista**. (oletettavasti vanha vesivuoto)

Kuva 3 Keittiöstä tulevan viemärin ympärillä oli vanhoja kosteusvauriojälkiä

Keittiön kohdalla oleva vanha **vesivaurio tulee ottaa huomioon saneeratessa**. Esim. keittiökalusteiden vaihdon yhteydessä rakenne on hyvä avata ja poistaa vaurioituneet materiaalit ja korvata ne uusilla.

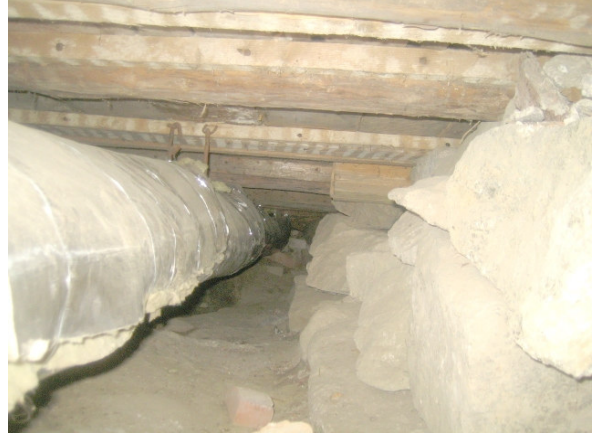
Kuva 4 Tilat olivat paikoin matalia muttei pääsemättömissä
