HÄKANSBÖLEN KARTANO, PEHTOORIN TALO

HORMITUTKIMUS

Tutkimuksen ajankohta: vko 41 / 2006
Raportin päiväys: 19.10.2006
Tilaaajan yhteyshenkilö: Vantaan Kaupunki
Per Andersson, 040 5939212

Kuntotutkimuksen suorittajat:
Tekmanni Service Oy

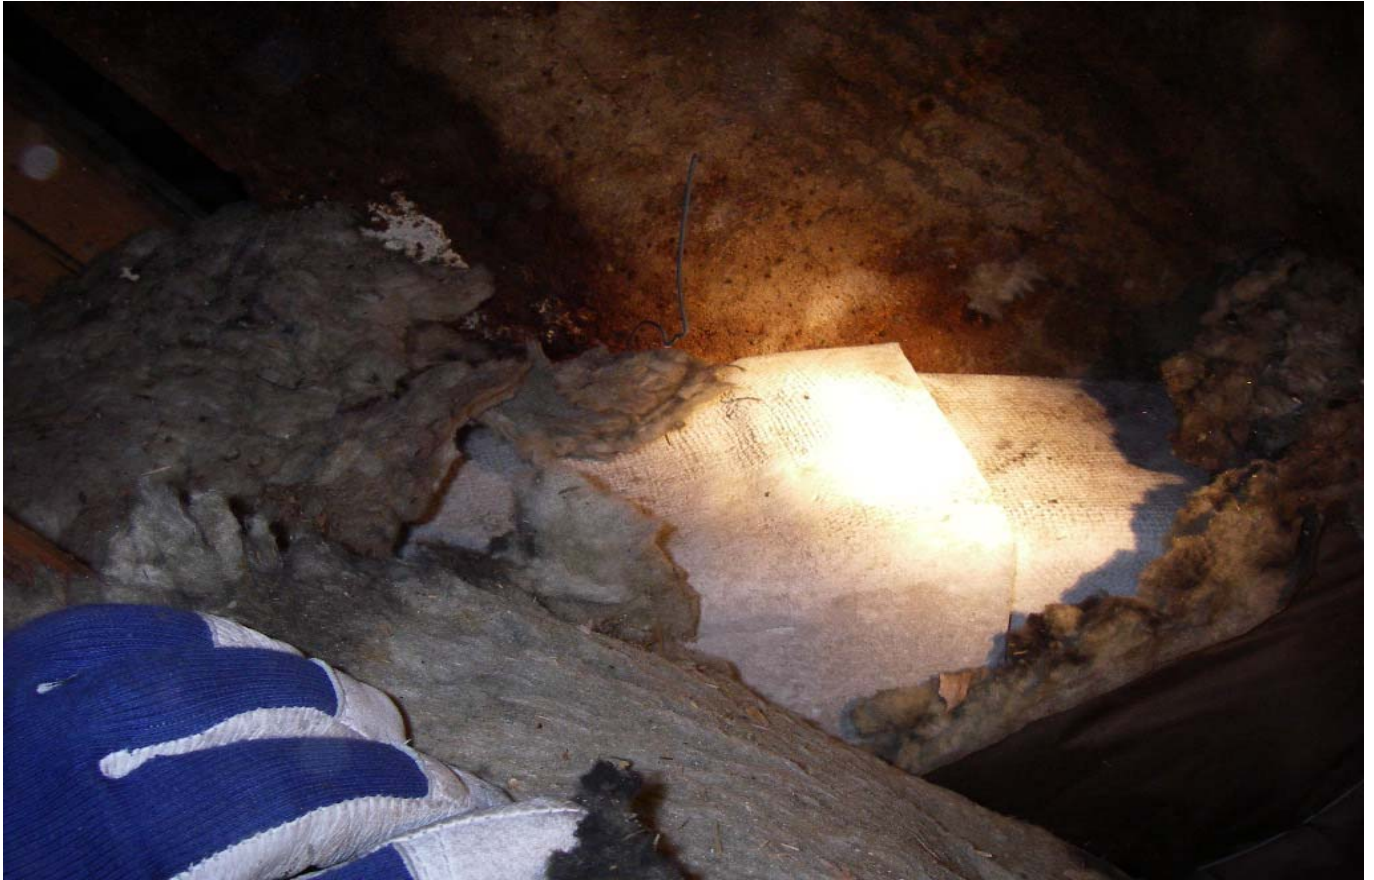
Poistoilmahormit ovat rakennettu pääosin asbestisementtikanavalla (kuva 1). Erillisen WC:n ja suihkuhuoneen poistoilmakanava on ns. haitariputkea (kuva 2). Hormit ovat rakenteellisesti kunnossa, mutta havaintojen perusteella tutkimusalueen poistoilmahormeissa on melko paljon pölykertymää (kuva 3). Lisäksi saunan suihkuhuoneen poistoilmahormissa on melko paljon liikkuneita hormiliitoksia, jotka tulisi perusparannuksen yhteydessä tarkastaa / korjata. Mikäli rakennuksen ilmanvaihto aiotaan säilyttää painovoimaisena riittää kanavien nuohous perusparannuksen yhteydessä, mutta ilmanvaihdon muuttuessa koneelliseksi tulee myös hormit uusia.

KUVA 1. Poistoilmahormit on rakennettu asbestisementtikanaavalla.

- poistoilmahormit ja kanavat nuohotaan
- vanhat ja rikkiäiset pääte-elimet uusitaan
- korvausilmaventtiilit uusitaan
- pystyuunien palopesät ja savuhormit kunnostetaan

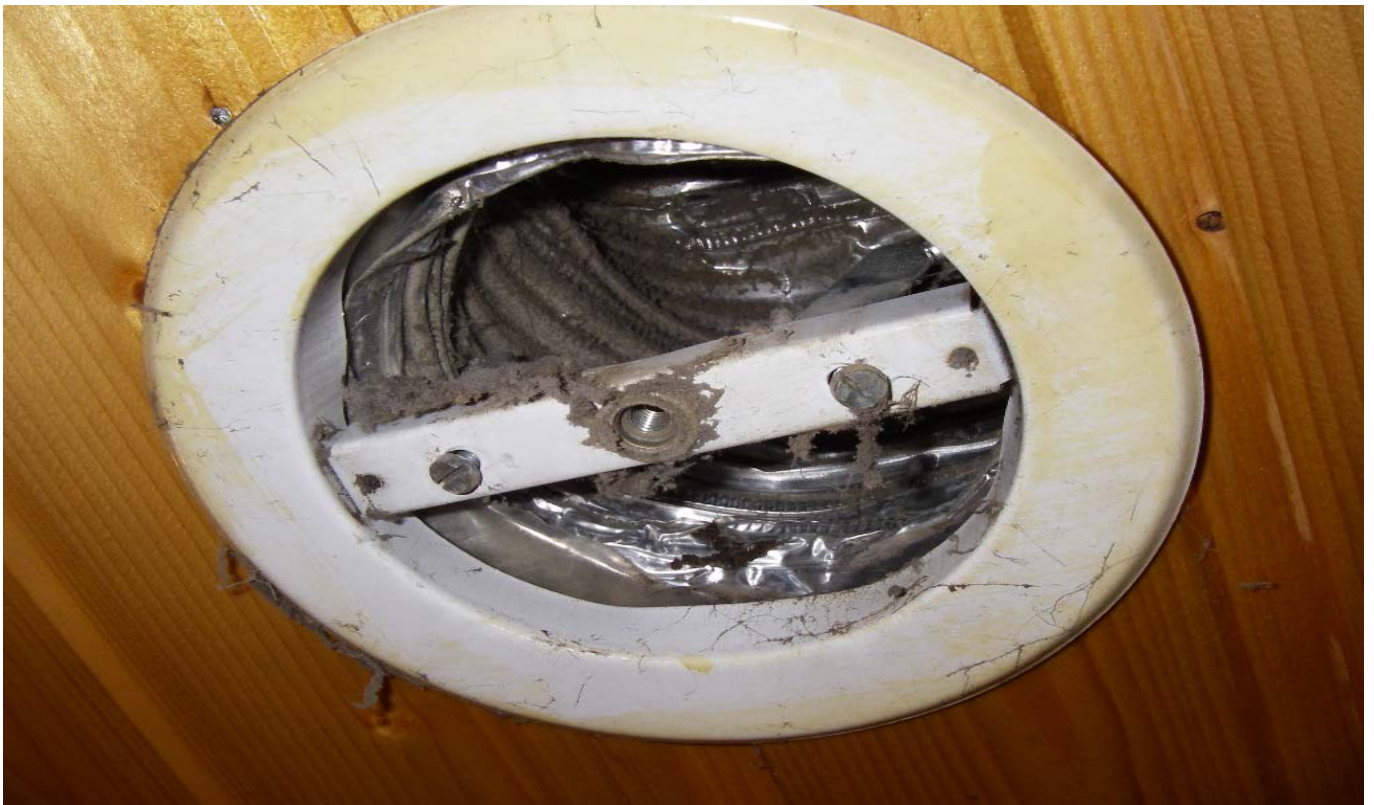
KUVA 2. Erillisen WC:n ja suihkun poistoilmakanava on ns. haitariputkea.

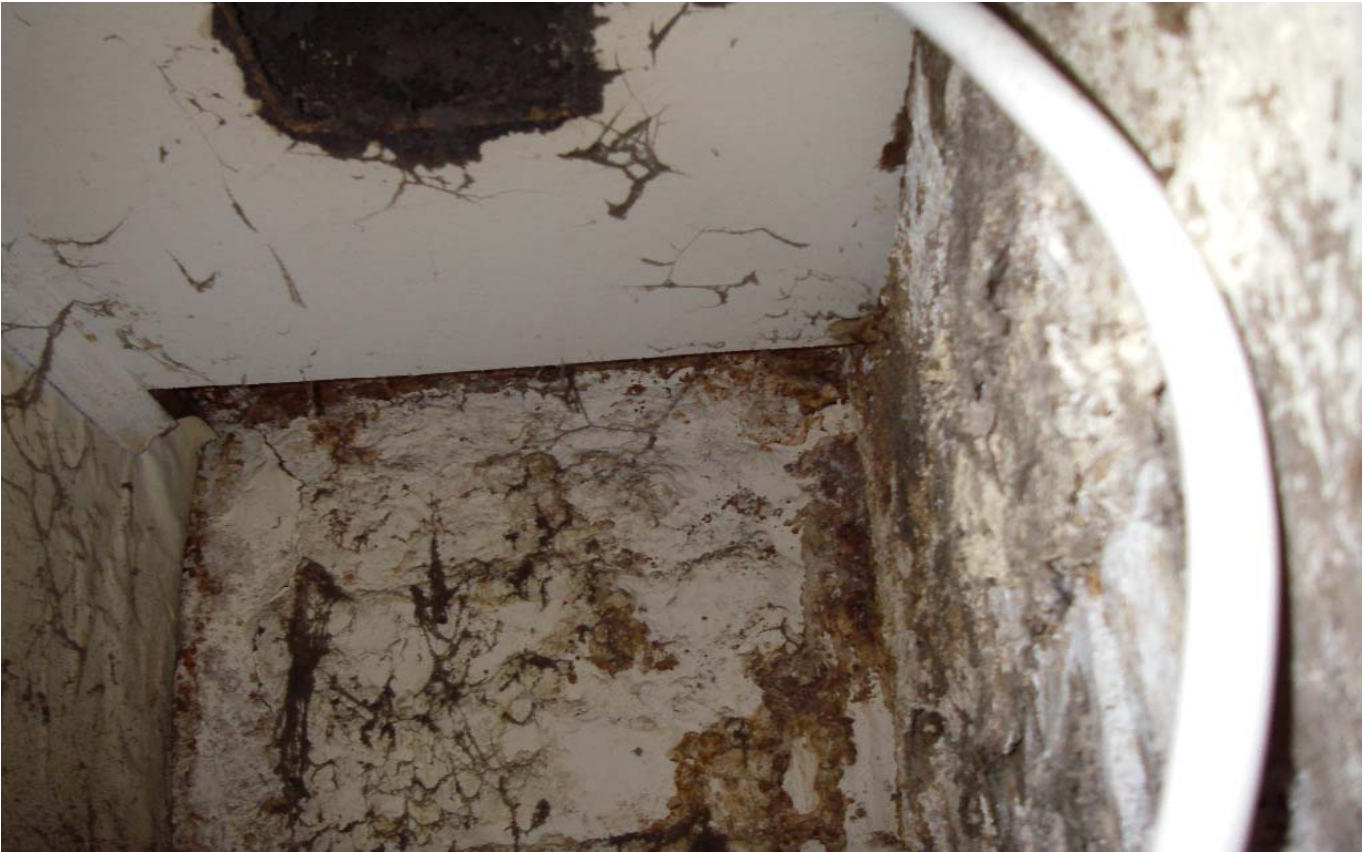
KUVA 3. Poistohormit ovat osin melko pölyisiä.

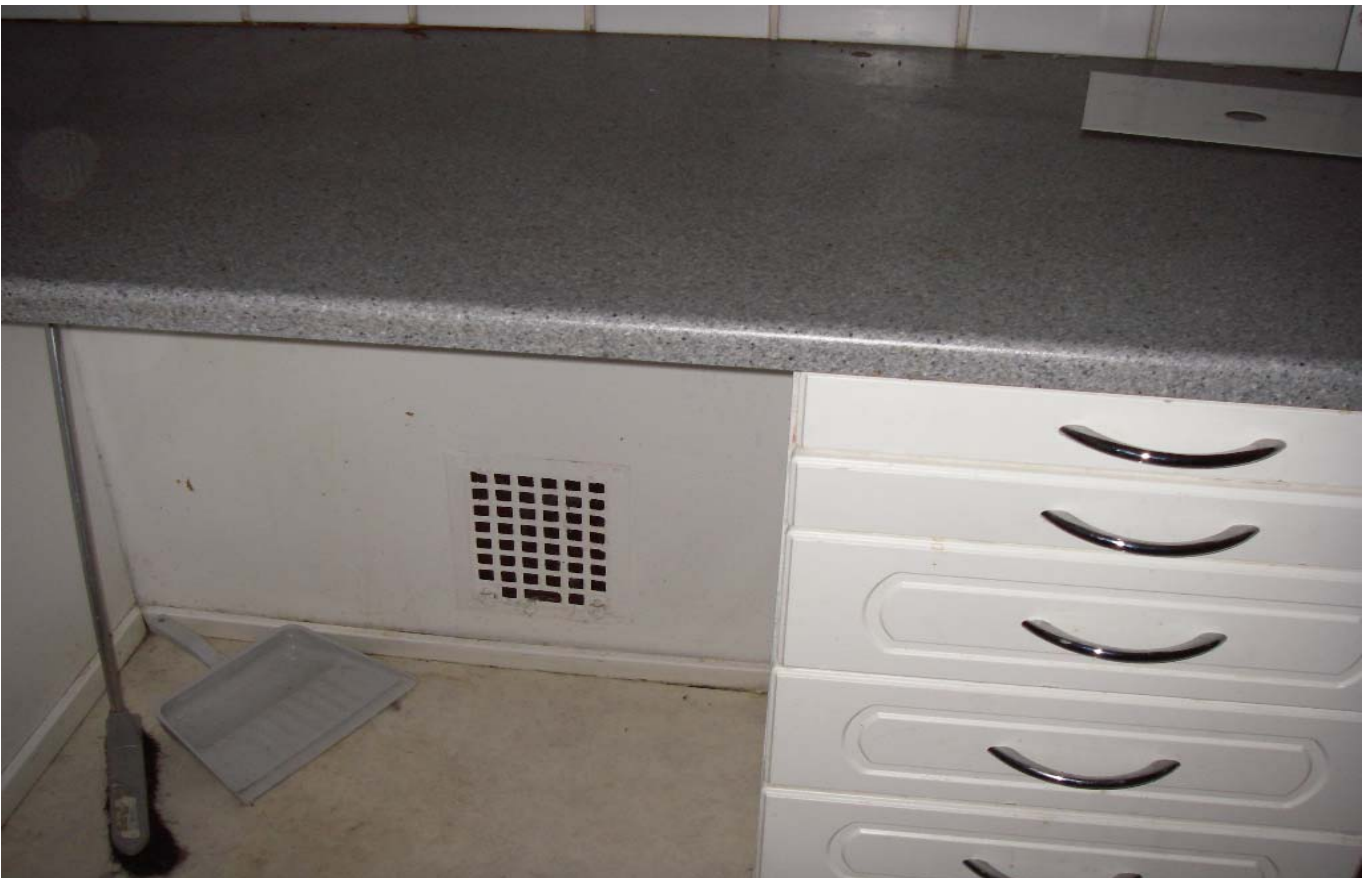
Keittiön seinässä on korvausilmaritilä (kuva 4). Lisäksi kahdessa pystyuunissa on korvausilmaventtiilit (kuva 5). Perusparannuksen yhteydessä on syytä uusia rakennuksen korvausilmaventtiilit. Poistoventtiilit ovat osin alkuperäisiä lautasventtiileitä. Pääte-elimet ovat melko likaisia ja rikkonaisia, mutta nykyjärjestelmässä toimivia. Perusparannuksen yhteydessä venttiilit on syytä uusia.

KUVA 4. Keittiön seinässä on korvausilmaritilä.

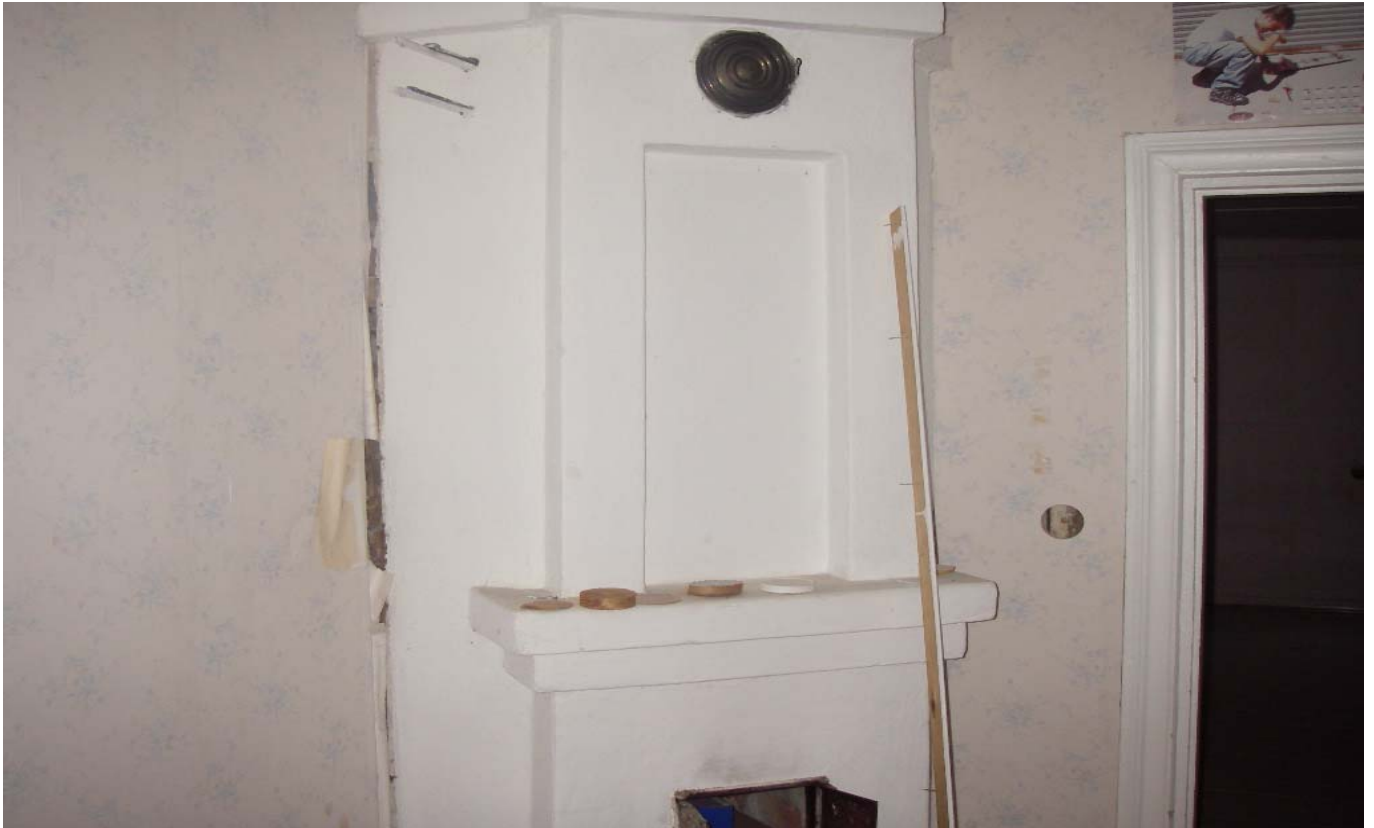
KUVA 5. Pystyuuneissa on korvausilmaventtiileitä.

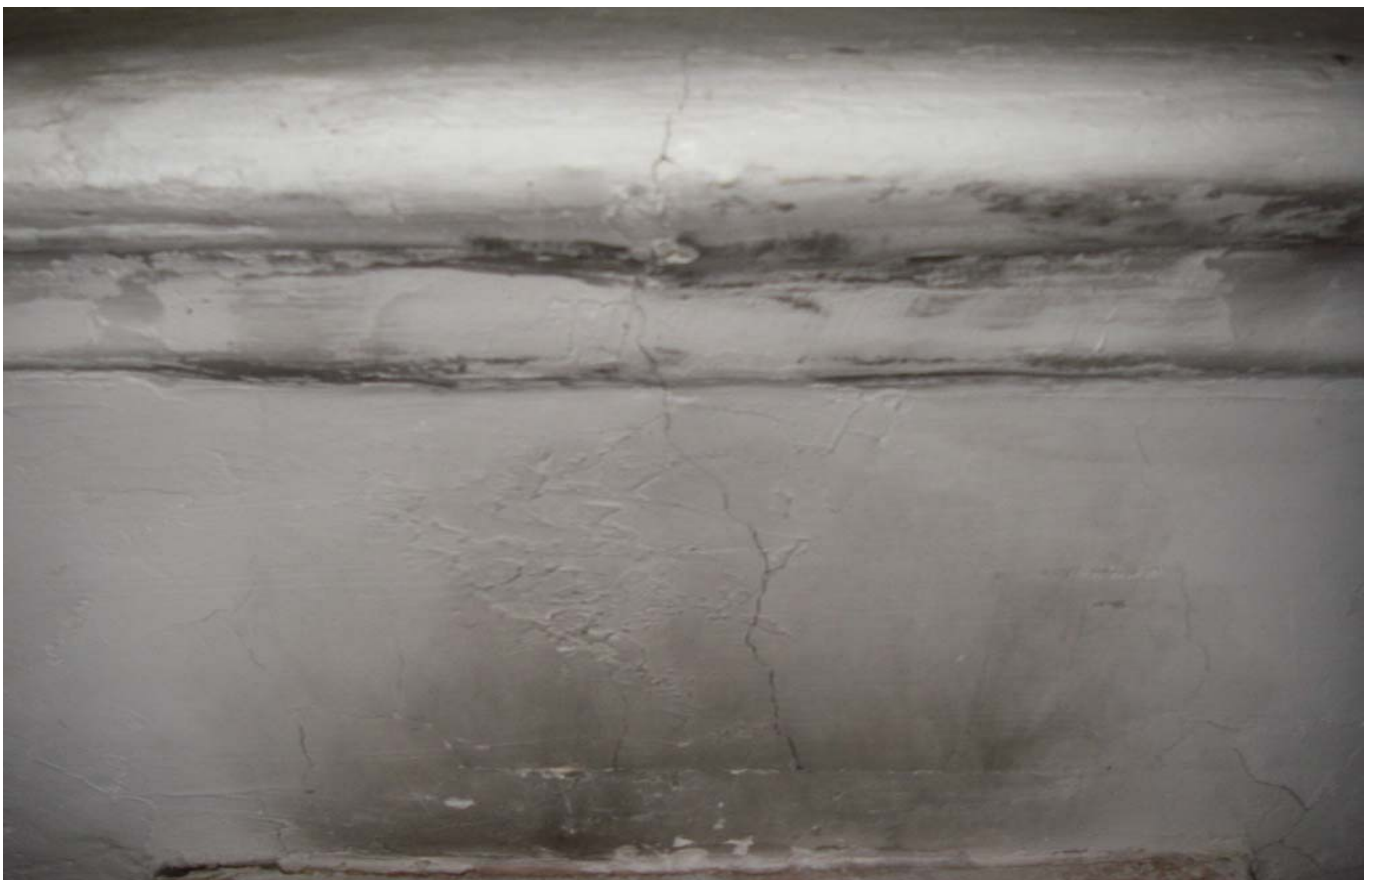
Pystyuunien tarkastuksessa havaittiin niiden olevan osin huonossa kunnossa. Uunissa n:o 1 on havaittavissa ulkokuoressa hieman halkeamia (kuva 6) ja tulipesässä on tiiliä halki ja tiilien saumoista puuttuu saumalaastia (kuva 7 ja kuva 8). Uunin n:o 2 tulipesä ja savuhormi ovat melko hyvässä kunnossa (kuva 9 ja kuva 10). Uunin korvausilmakanava on melko pölyinen (kuva 11). Uuni n:o 3 ei ole käytössä, koska tulipesä on täynnä mineraalivillaa. Uunissa n:o 4 on havaittavissa ulkokuoressa hieman halkeamia ja tulipesässä on tiiliä halki, sekä tiilien saumoista puuttuu saumalaastia (kuva 12 ja kuva 13). Uunin korvausilmakanava on pölyinen (kuva 14). Uunien tulipesät ja osittain savuhormit tulee kunnostaa perusparannuksen yhteydessä.

KUVA 6. Pystyuunin n:o 1 ulkokuoressa on halkeamia.

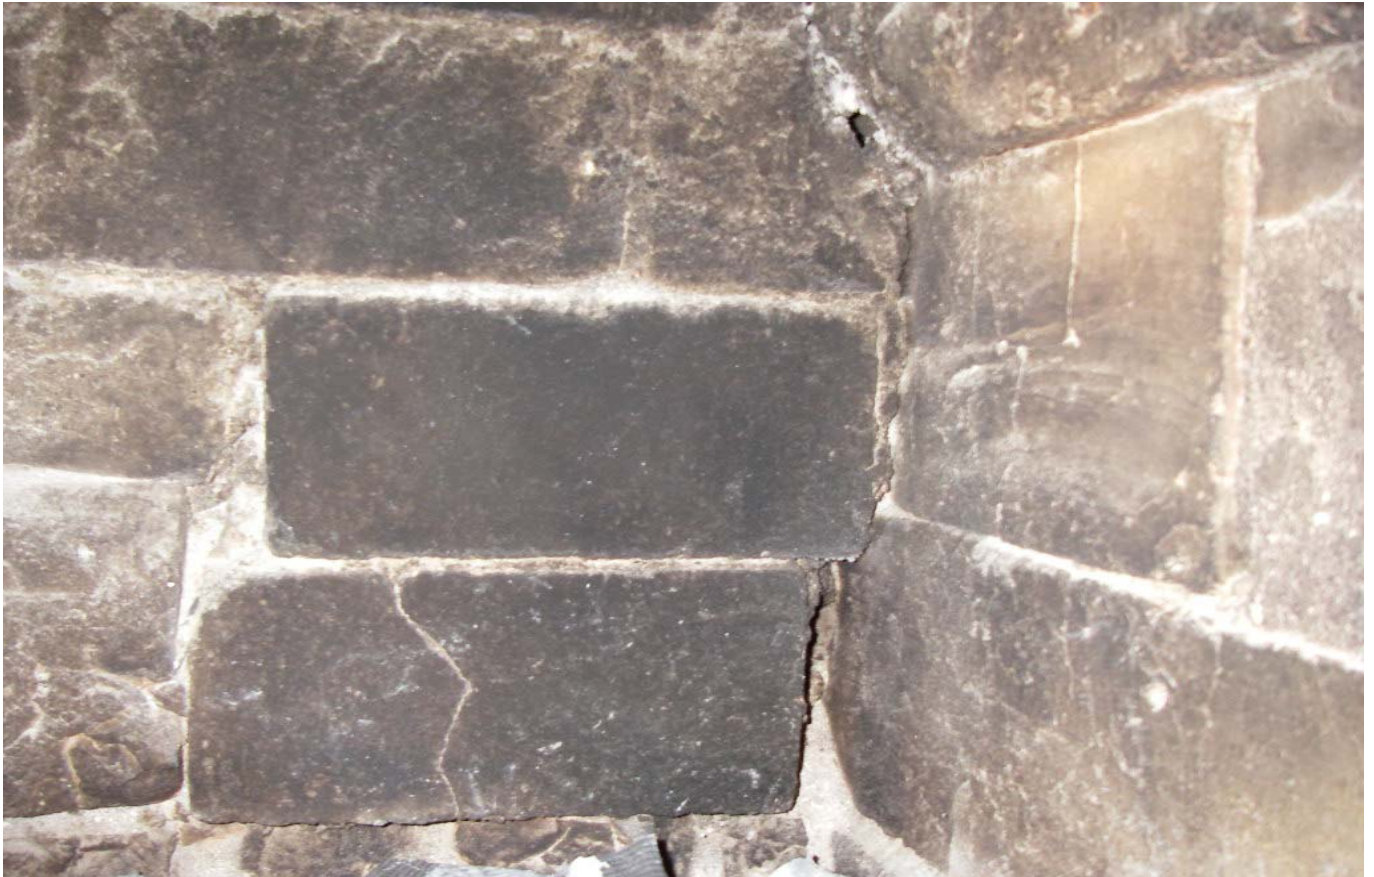
KUVA 7. Yleiskuva uunin n:o 1 tulipesästä.

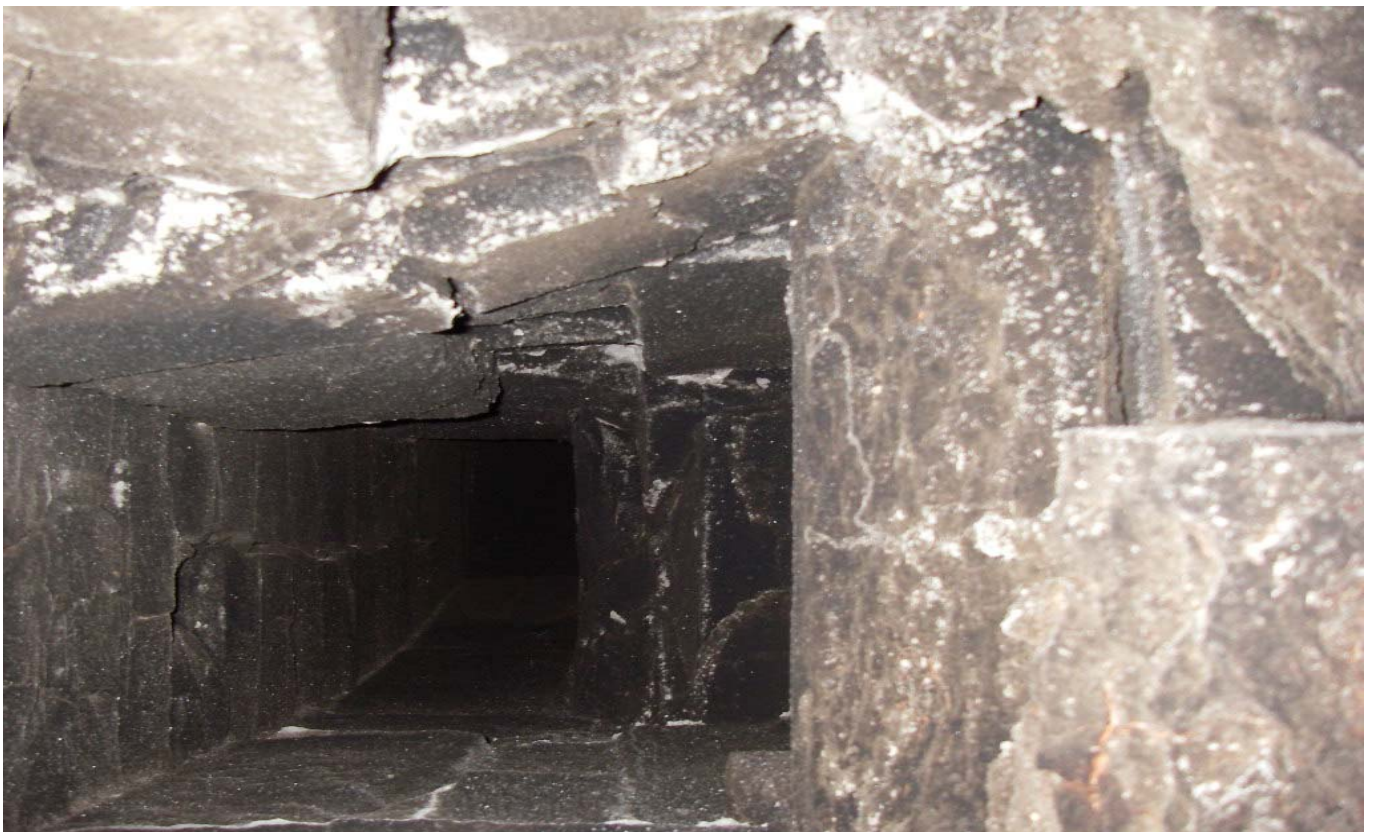
KUVA 8. Yleiskuva uunin n:o 1 savuhormista.

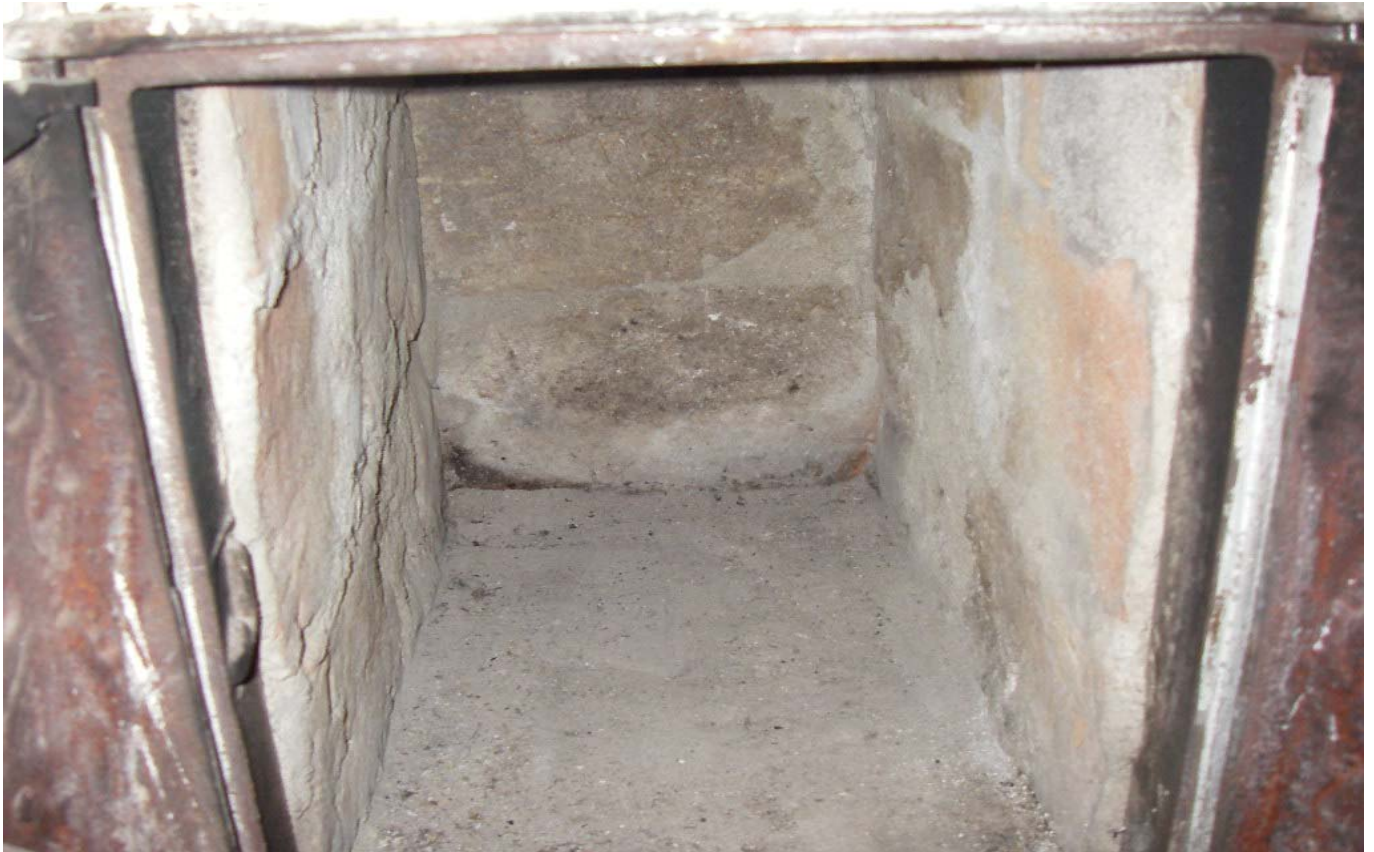
KUVA 9. Yleiskuva uunin n:o 2 tulipesästä.

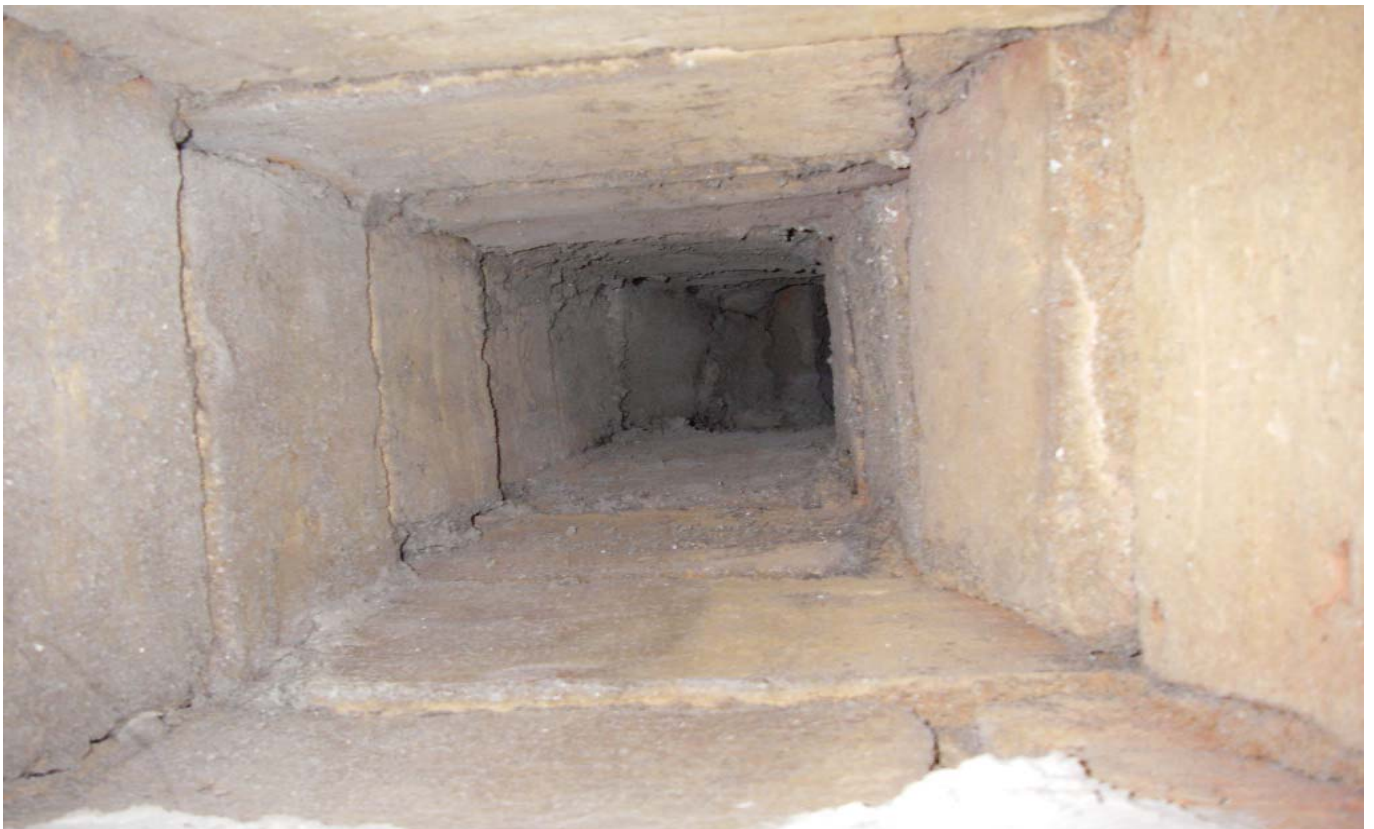
KUVA 10. Yleiskuva uunin n:o 2 savuhormista.

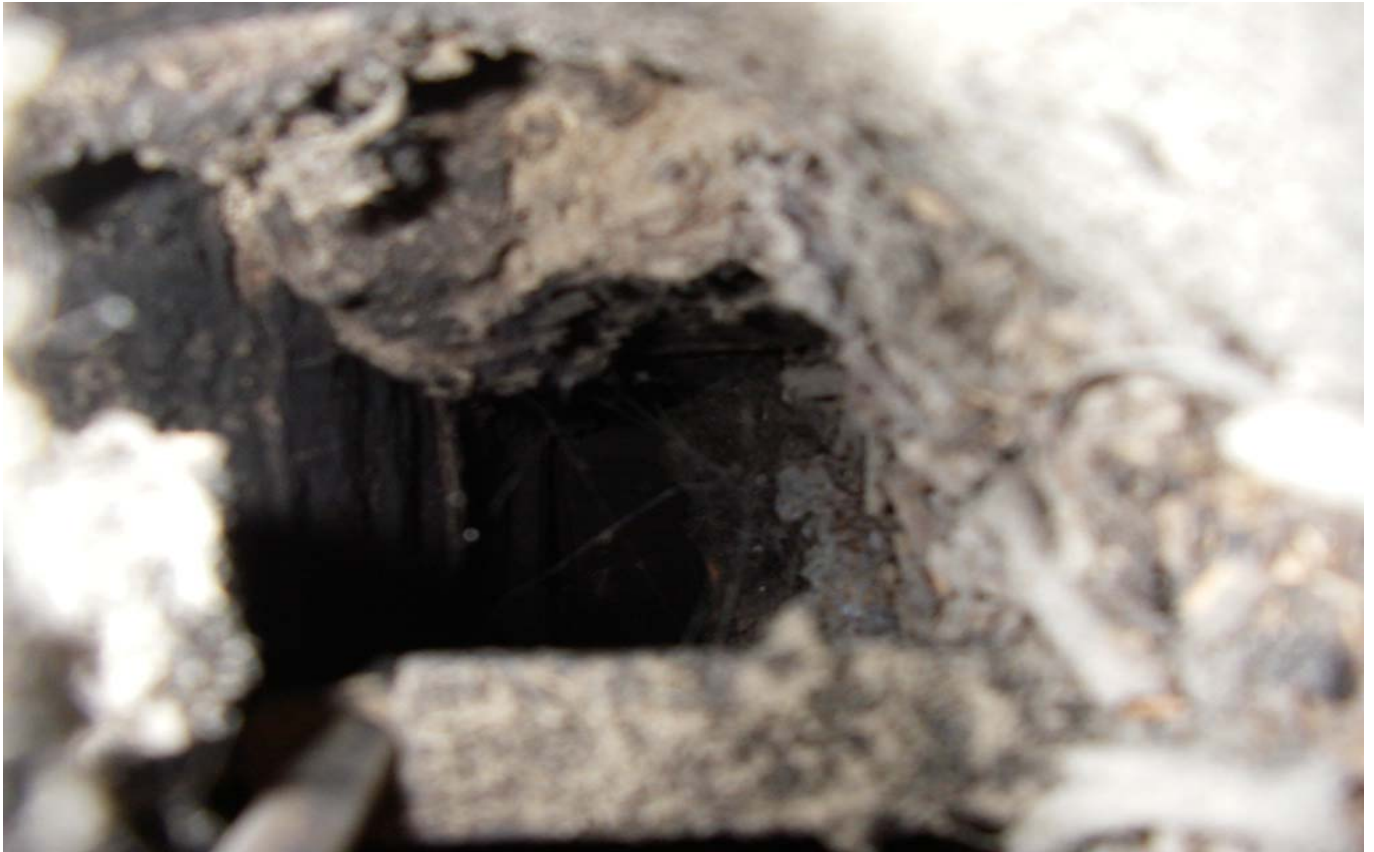
KUVA 11. Yleiskuva uunin n:o 2 korvausilmahormista.

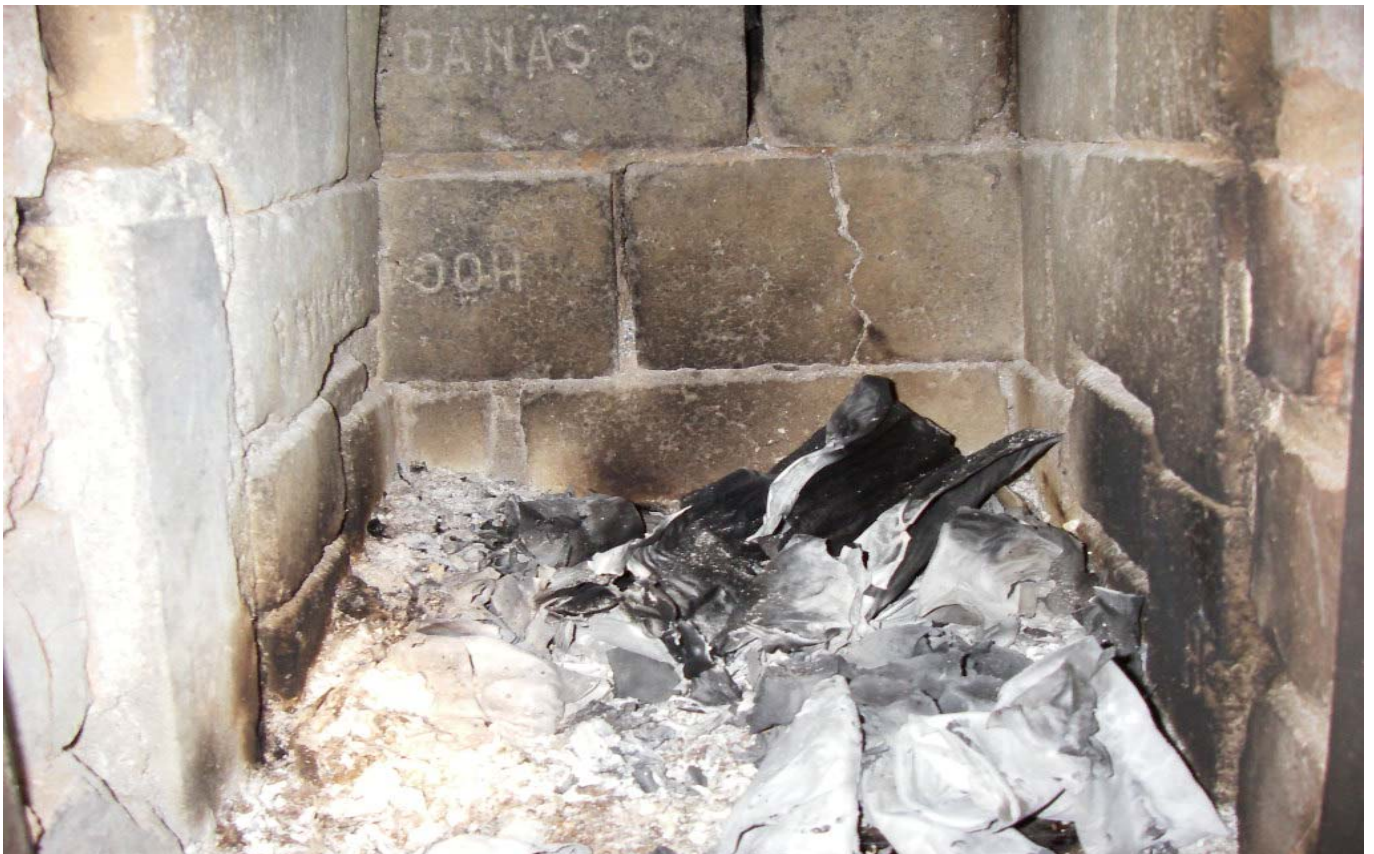
KUVA 12. Yleiskuva uunin n:o 4 tulipesästä.

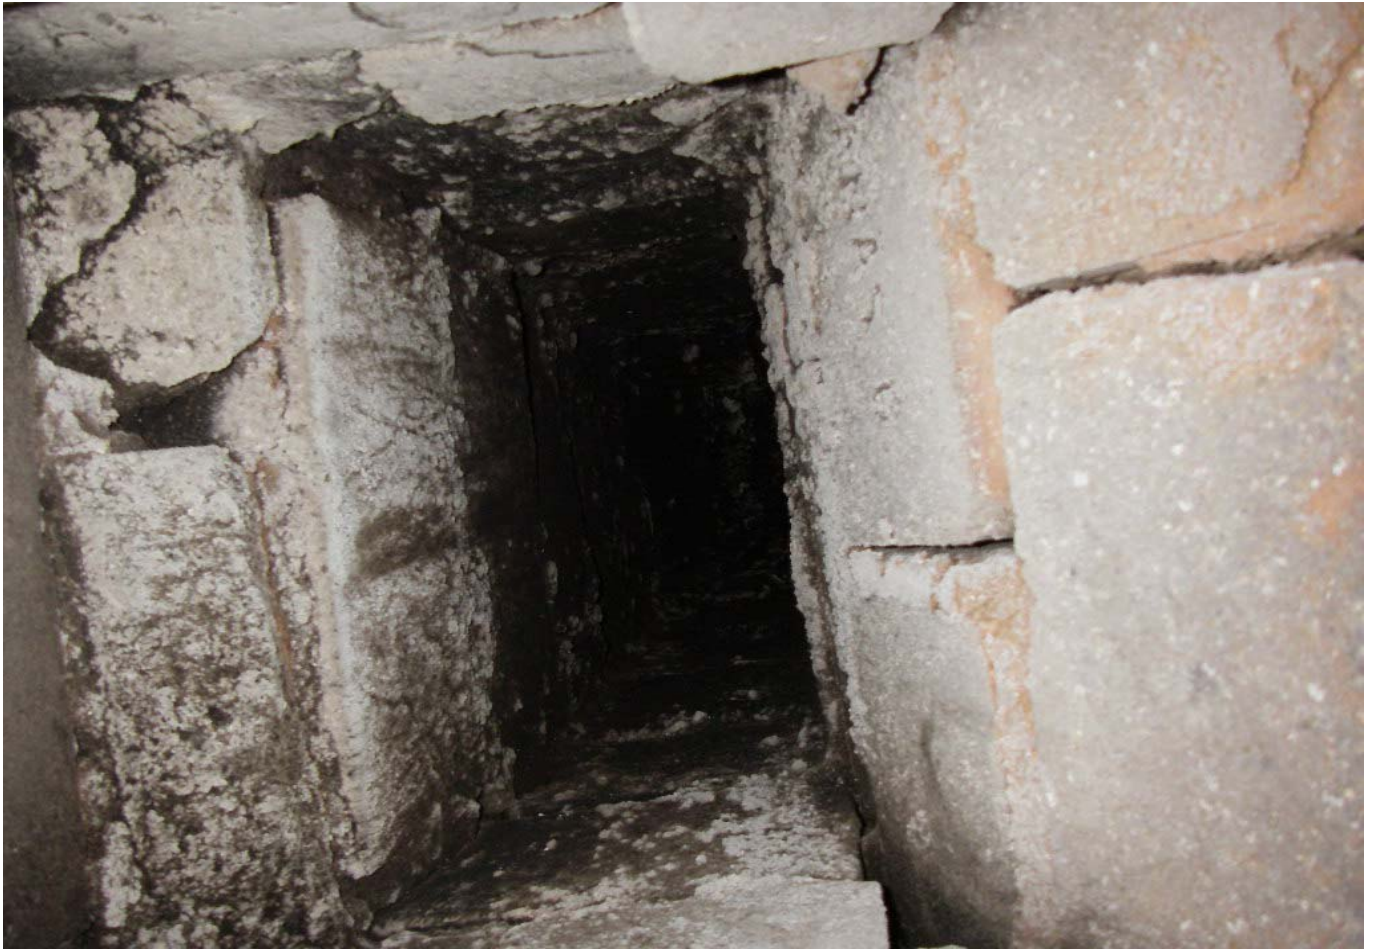
KUVA 13. Yleiskuva uunin n:o 4 savuhormista.

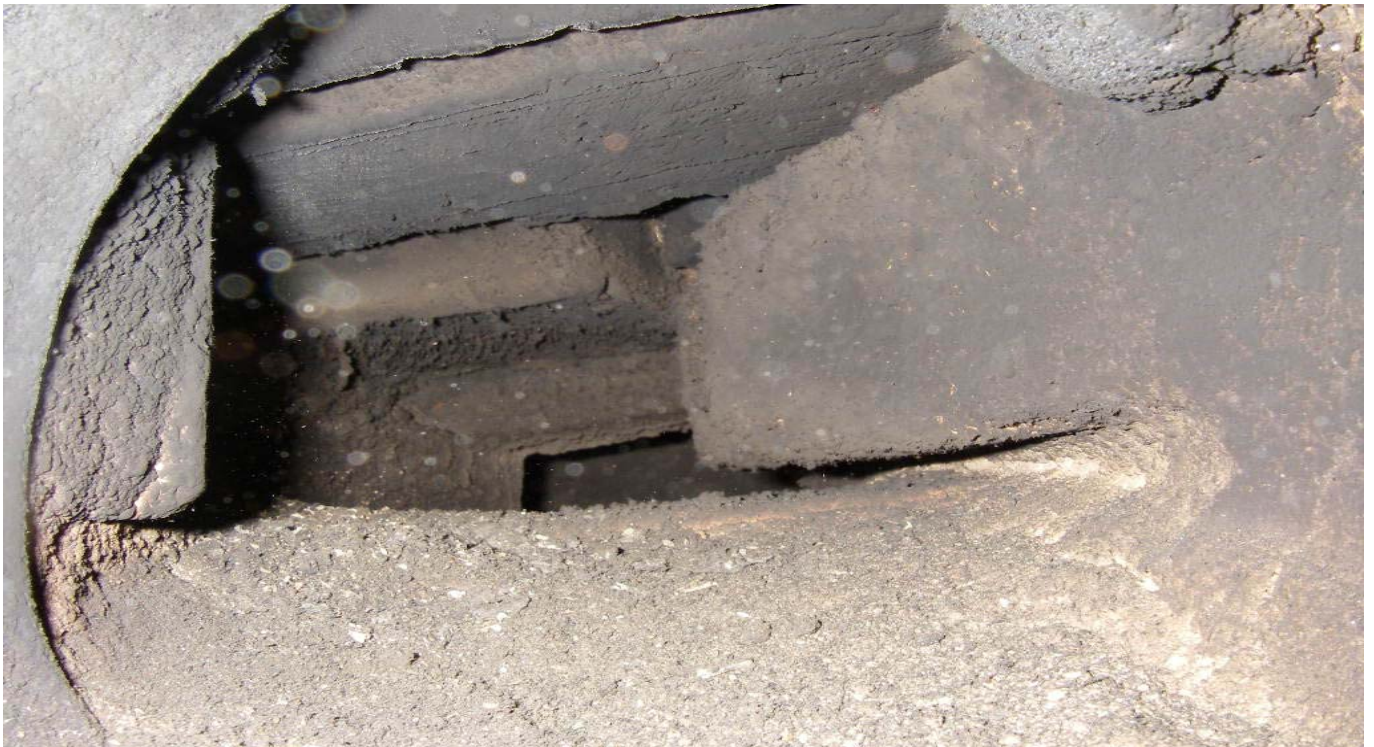
KUVA 14. Yleiskuva uunin n:o 4 korvausilmahormista.

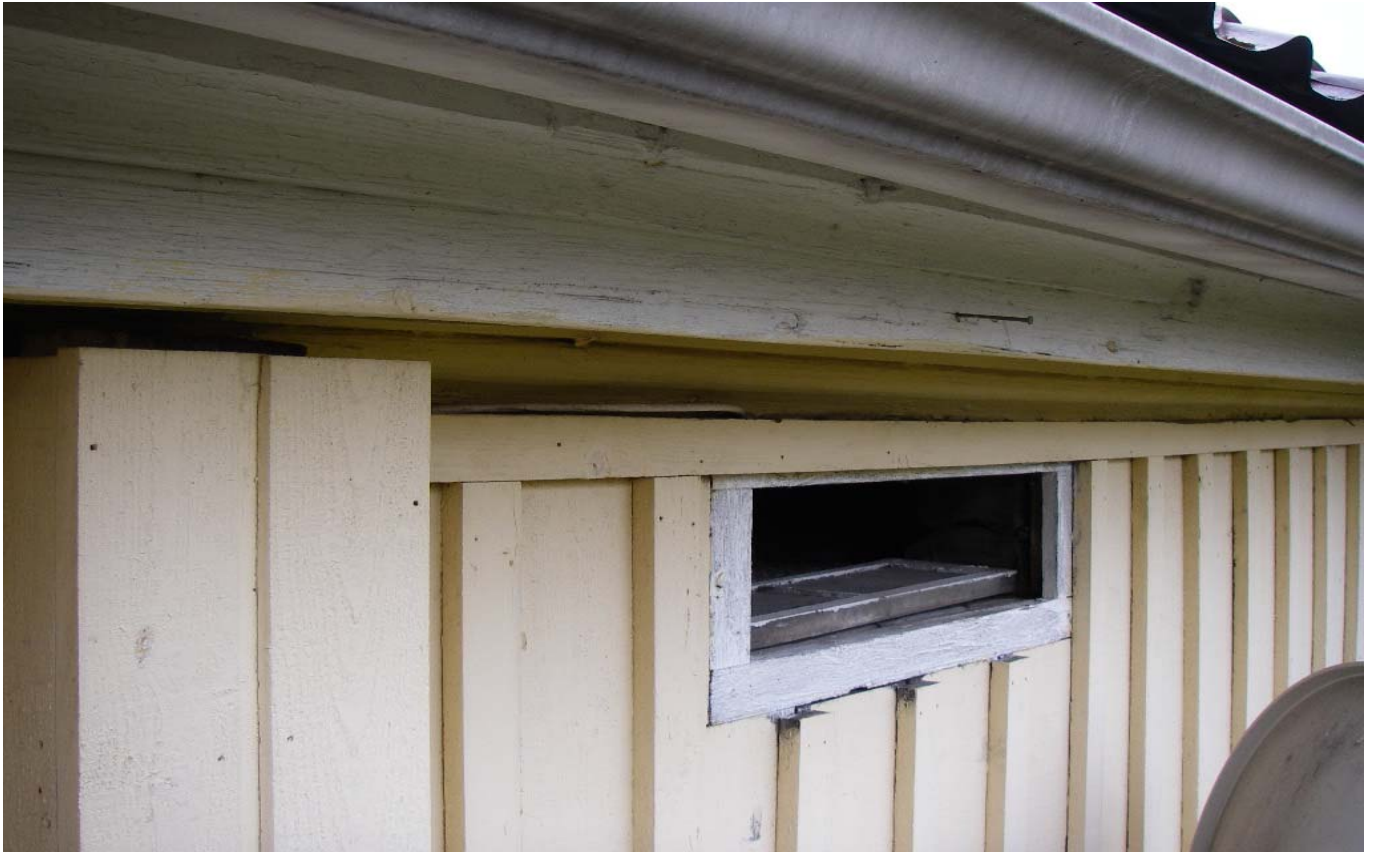
Ullakkotiloissa on ikkunoita auki (kuva 17). Ikkunat tulisi sulkea ensitilassa.

KUVA 15. Ullakkotiloissa on ikkunoita auki.

- Vesikatolle asennetaan tikkaat ja kävelytasot.
- Ullakkotilan avonaiset ikkunat tulisi sulkea.

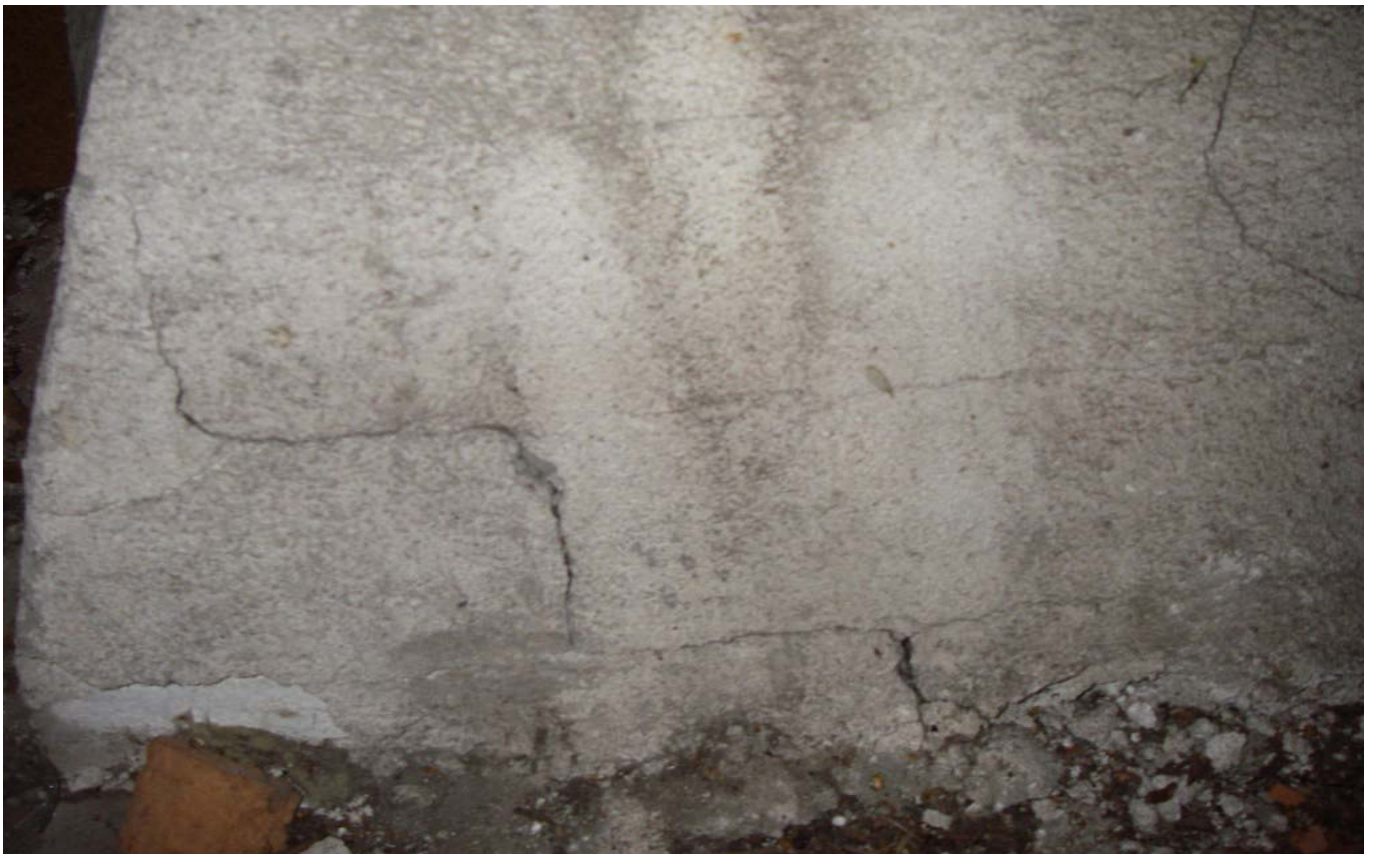
Ullakkotiloissa tarkasteltiin palohormeja ulkoisesti. Hormeissa havaittiin pieniä halkeamia, mutta muuten hormit vaikuttivat olevan kunnossa (kuva 15 ja kuva 16). Hormia ei voitu tarkastaa vesikatolta, koska vesikatolla ei ole tikkaita, eikä kävelytasoja. Hormit olisi syytä tarkastaa kaupungin paloviranomaisten toimesta perusparannuksen yhteydessä.

KUVA 16. Yleiskuva ullakolla olevasta savuhormista.

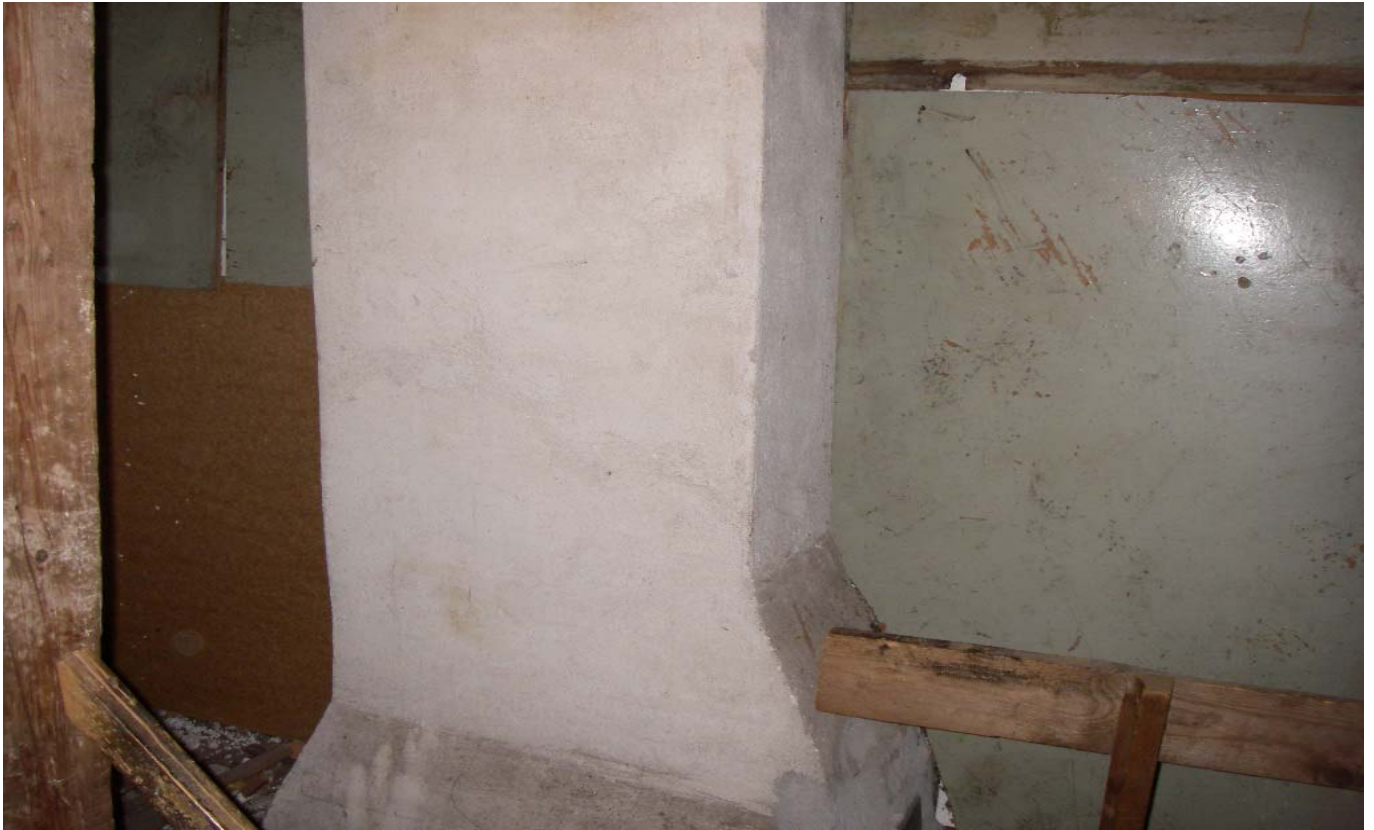
KUVA 17. Yleiskuva ullakolla olevasta savuhormista.
