HÄKANSBÖLEN KARTANO

HORMITUTKIMUS

Tutkimuksen ajankohta: vko 35 / 2007
Raportin päiväys: 05.10.2007
Tilaaajan yhteyshenkilö: Vantaan Kaupunki
Per Andersson, 040 5939212

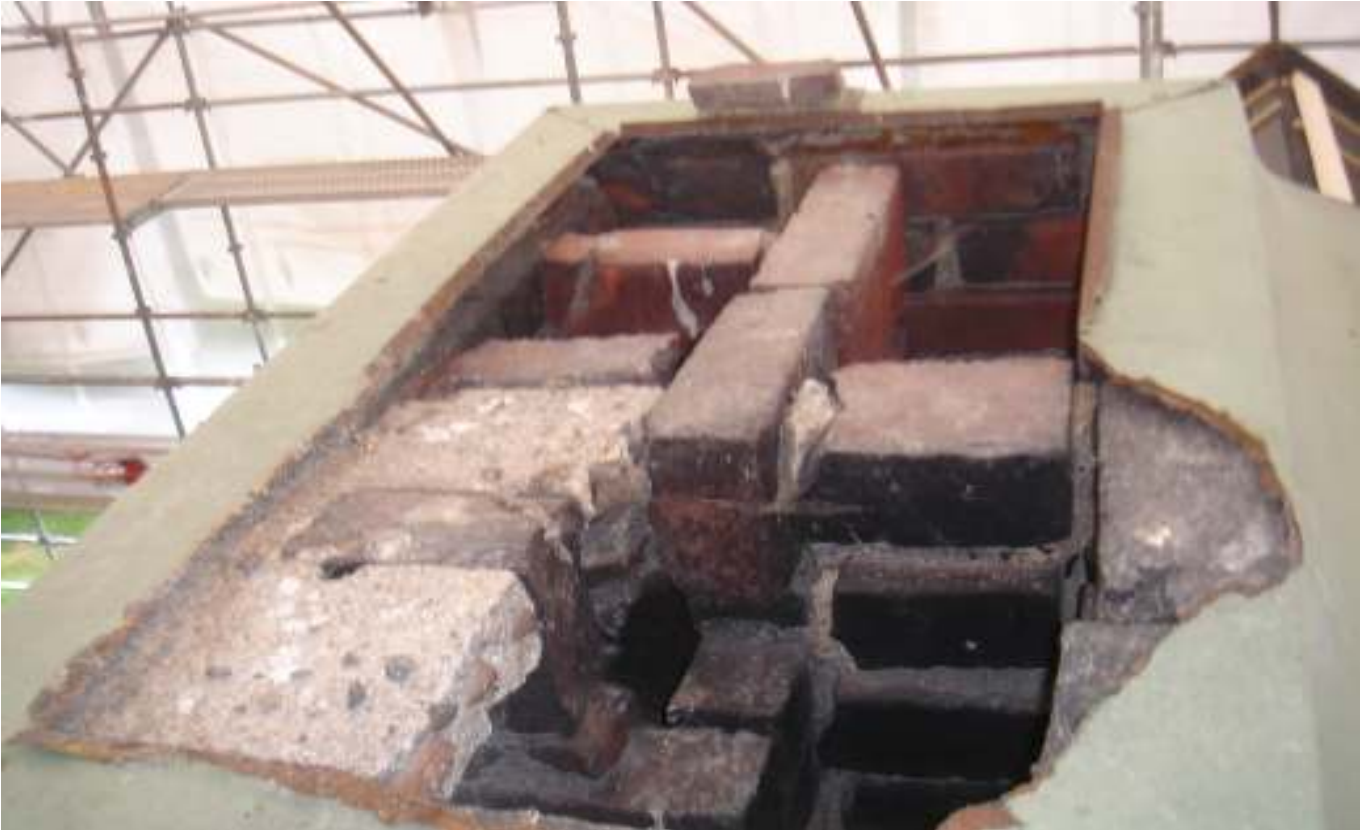
Piippuryhmät ovat rakennettu pääosin tiilihormeista (**kuva 1**). Piiput ovat silmämääräisen tarkastelun perusteella rakenteellisesti kunnossa, mutta niissä on havaittavissa melko paljon halkeamia, rapautumista ja muutama reikä. Hormien sisäpuolisessa TV- kuvauksessa havaittiin tiilien saumoista irronneen monin paikoin saumalaastia ja hormit ovat paikoin pölyisiä sekä hormien pohjat ovat roskeisia. Lisäksi muutamissa hormissa oli reikiä (**kuva 2**). Piippuryhmä n:o 5 on uusittu ullakotiloista ylöspäin (**kuva 3**), mutta alaosa on alkuperäinen tiilihormi, joka tulee huomioida hormiryhmän kunnostuksessa. Kaikki piippuryhmät kaipaavat kunnostusta ulkoisesti ja sisäisesti, mikäli ne aiotaan ottaa käyttöön.

KUVA 1. Piiput ovat tiilestä rakennettuja hormeja.

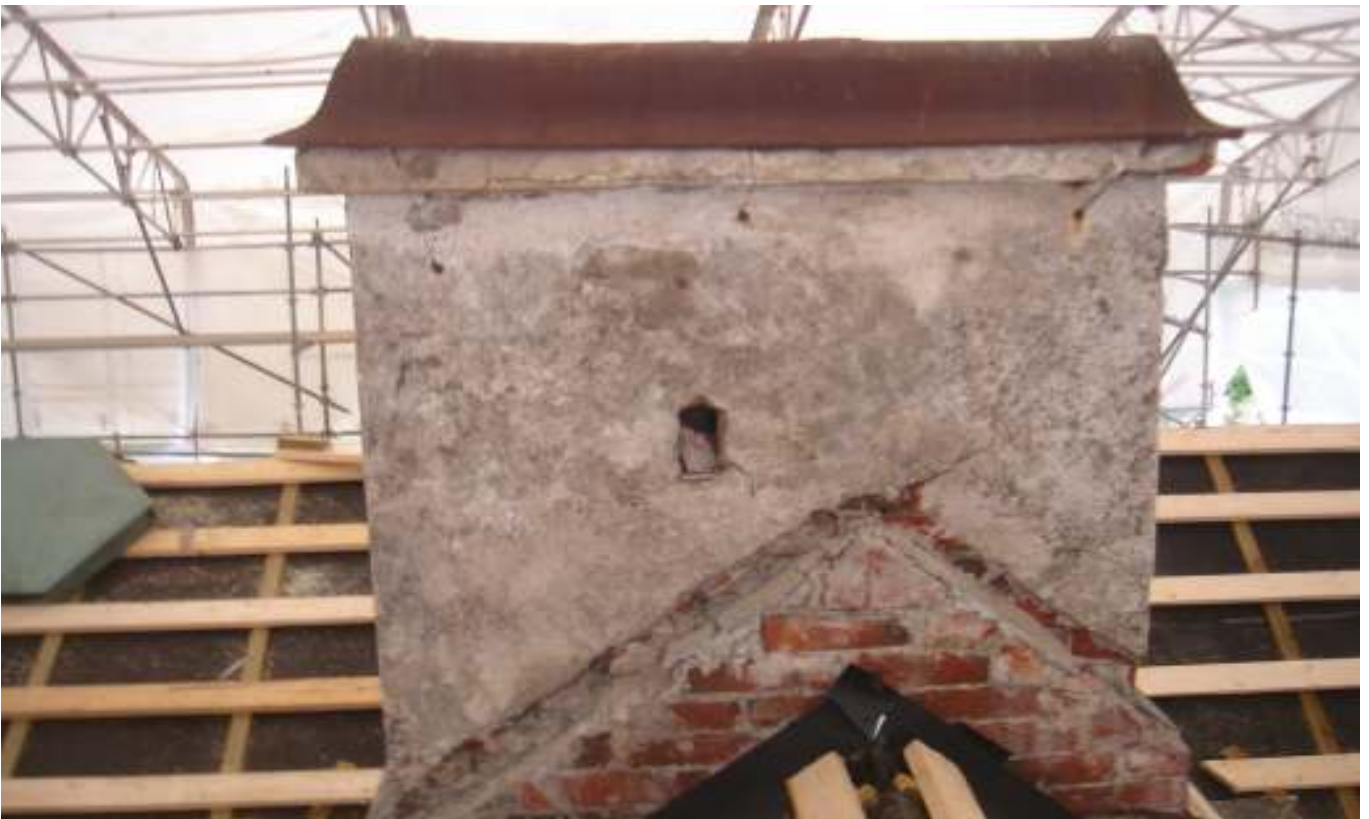
- Piippuryhmän kaikkien hormien tiilisaumoista on lohjennut monin paikoin kappaleita ja hormit ovat pölyisiä. Lisäksi hormeissa n:o 2 ja 3 on horminseinämässä reikä. *Hormit tulee kunnostaa, mikäli ne aiotaan ottaa käyttöön.*
- Piippuryhmän ulkokuoressa on havaittavissa halkeamia ja reikiä (**kuva 5**). *Piippuryhmän ulkokuori tulee kunnostaa.*

KUVA 2. Piippuryhmässä n:o 2 on reikä.

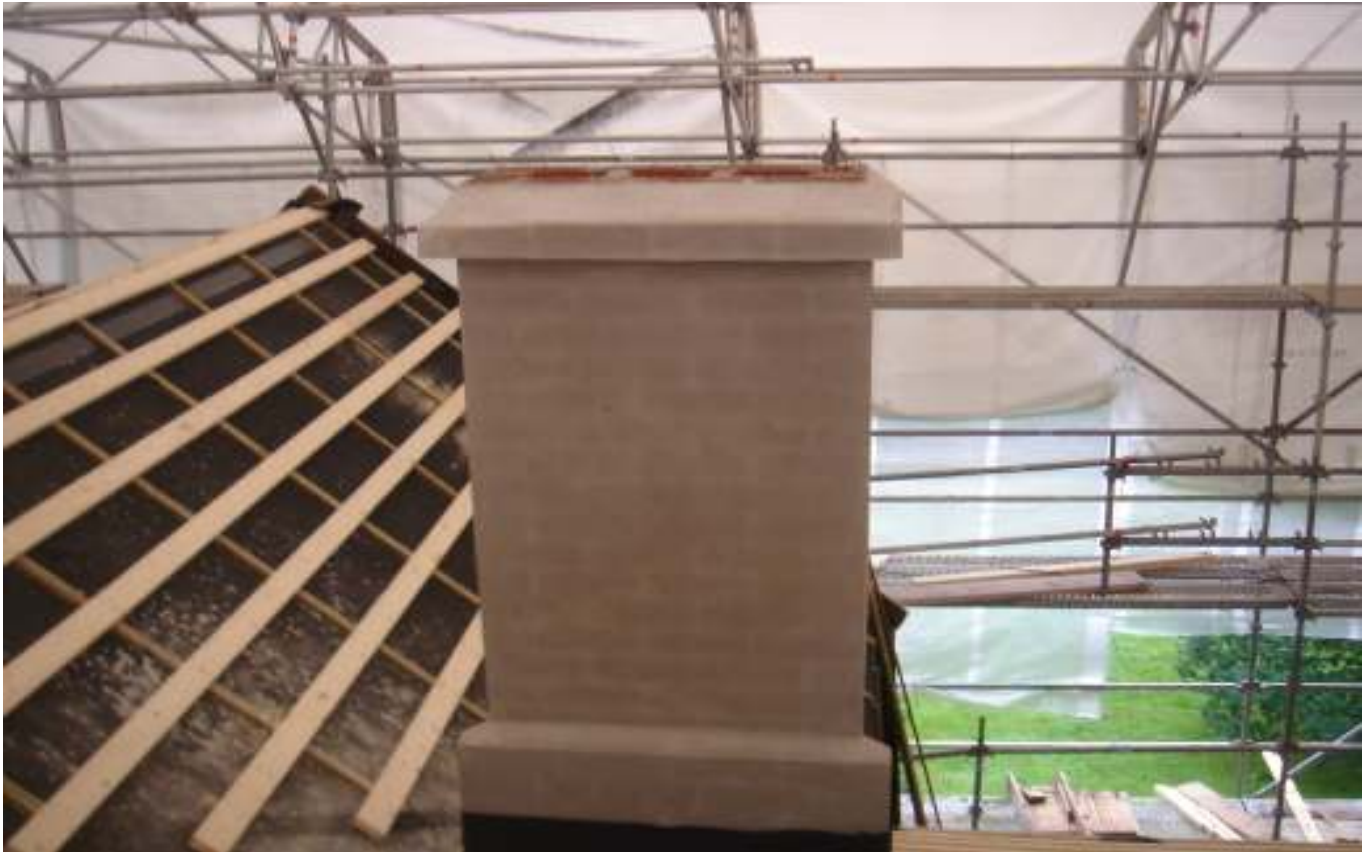
- Piippuryhmän on uusittu ullakolta vesikatolle (kuva 10-11). Hormien alaosat tulee kunnostaa, mikäli ne aiotaan ottaa käyttöön.

KUVA 3. Piippuryhmä n:o 5 on uusittu ullakkotiloista ylöspäin.

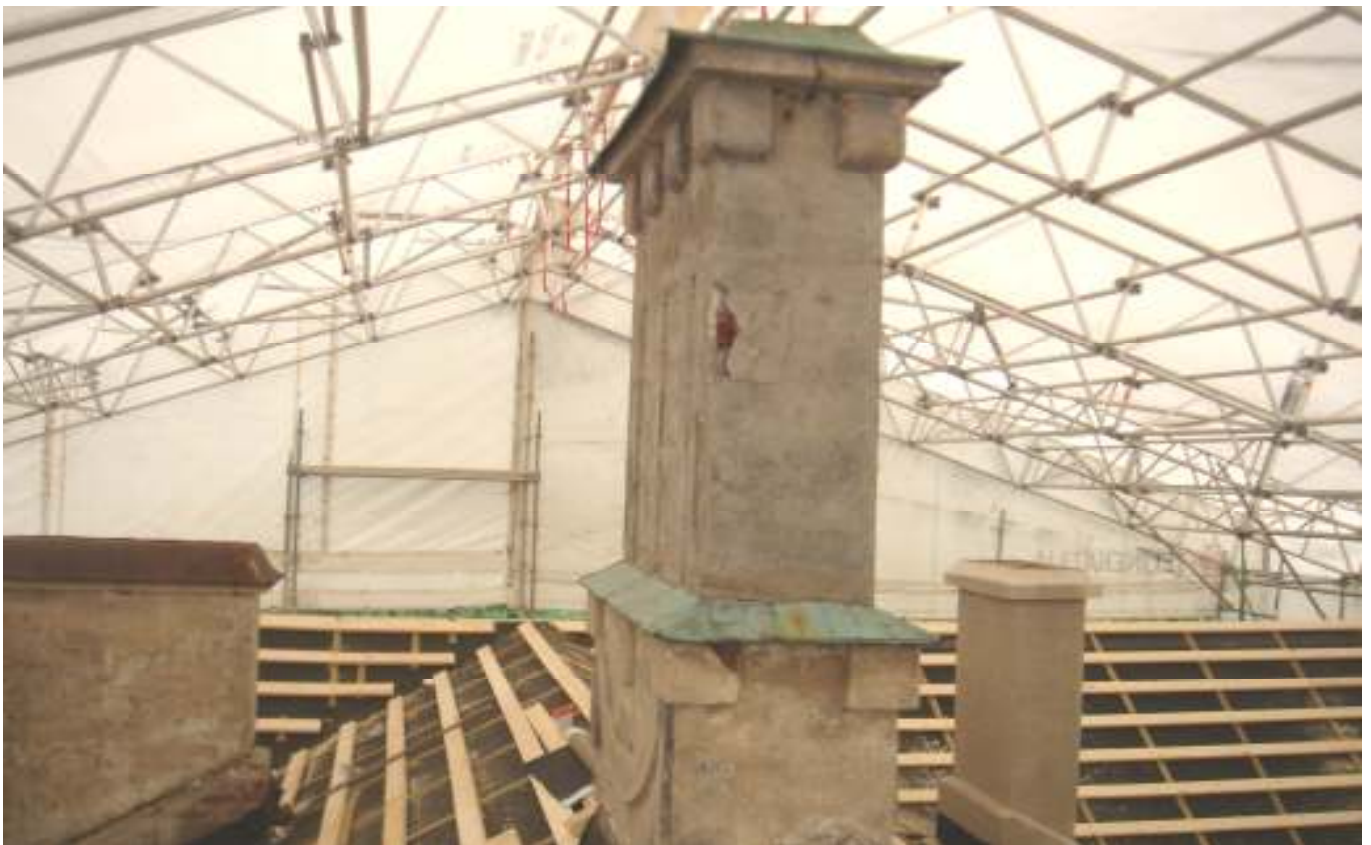
- Piippuryhmän kaikkien hormien tiilisaumoista on lohjennut monin paikoin kappaleita ja hormit ovat pölyisiä. *Hormit tulee kunnostaa, mikäli ne aiotaan ottaa käyttöön.*
- Piippuryhmän ulkokuoressa on havaittavissa halkeamia (**kuva 4**). *Piippuryhmän ulkokuori tulee kunnostaa.*

KUVA 4. Piippuryhmän n:o 1 ulkokuoressa on havaittavissa halkeamia.

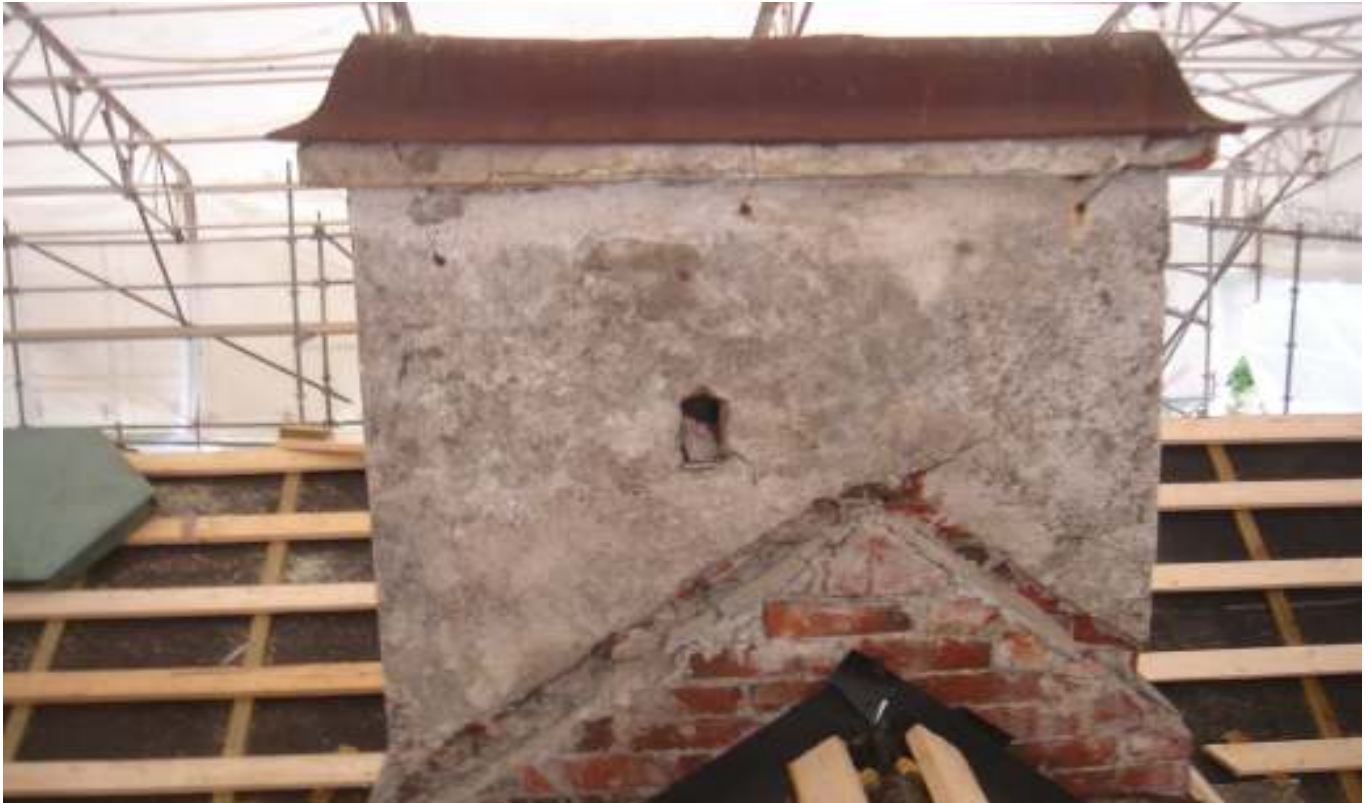
KUVA 5. Piippuryhmän n:o 2 ulkokuoressa on havaittavissa halkeamia ja reikiä.

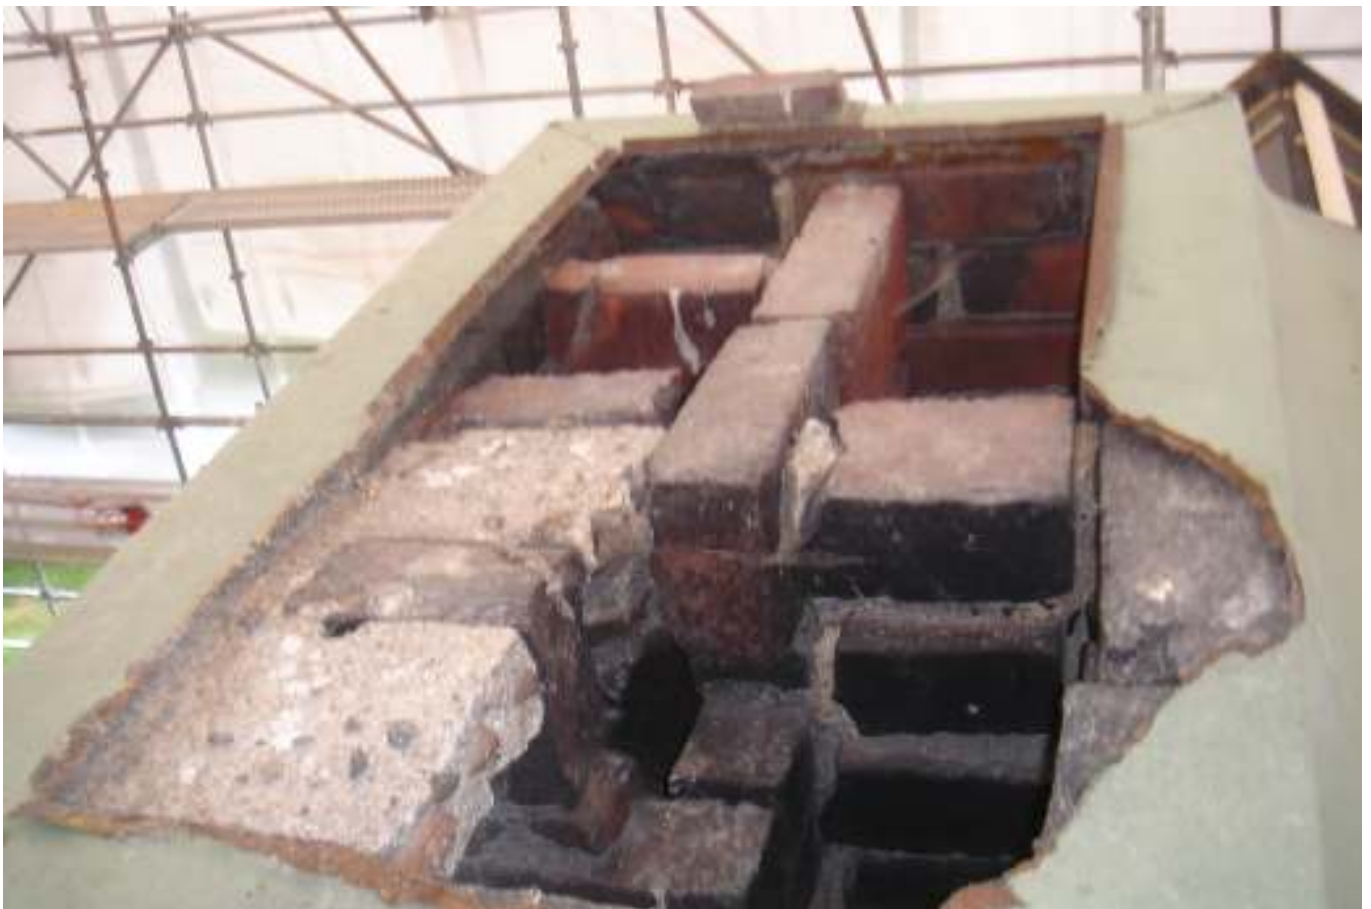
- Piippuryhmän kaikkien hormien tiilisaumoista on lohjennut monin paikoin kappaleita ja hormit ovat pölyisiä (**kuva 6**). *Hormit tulee kunnostaa, mikäli ne aiotaan ottaa käyttöön.*
- Piippuryhmän ulkokuoressa on havaittavissa melko paljon halkeamia (**kuva 7-8**). *Piippuryhmän ulkokuori tulee kunnostaa.*

KUVA 6. Yleiskuva piippuryhmästä n:o 3.

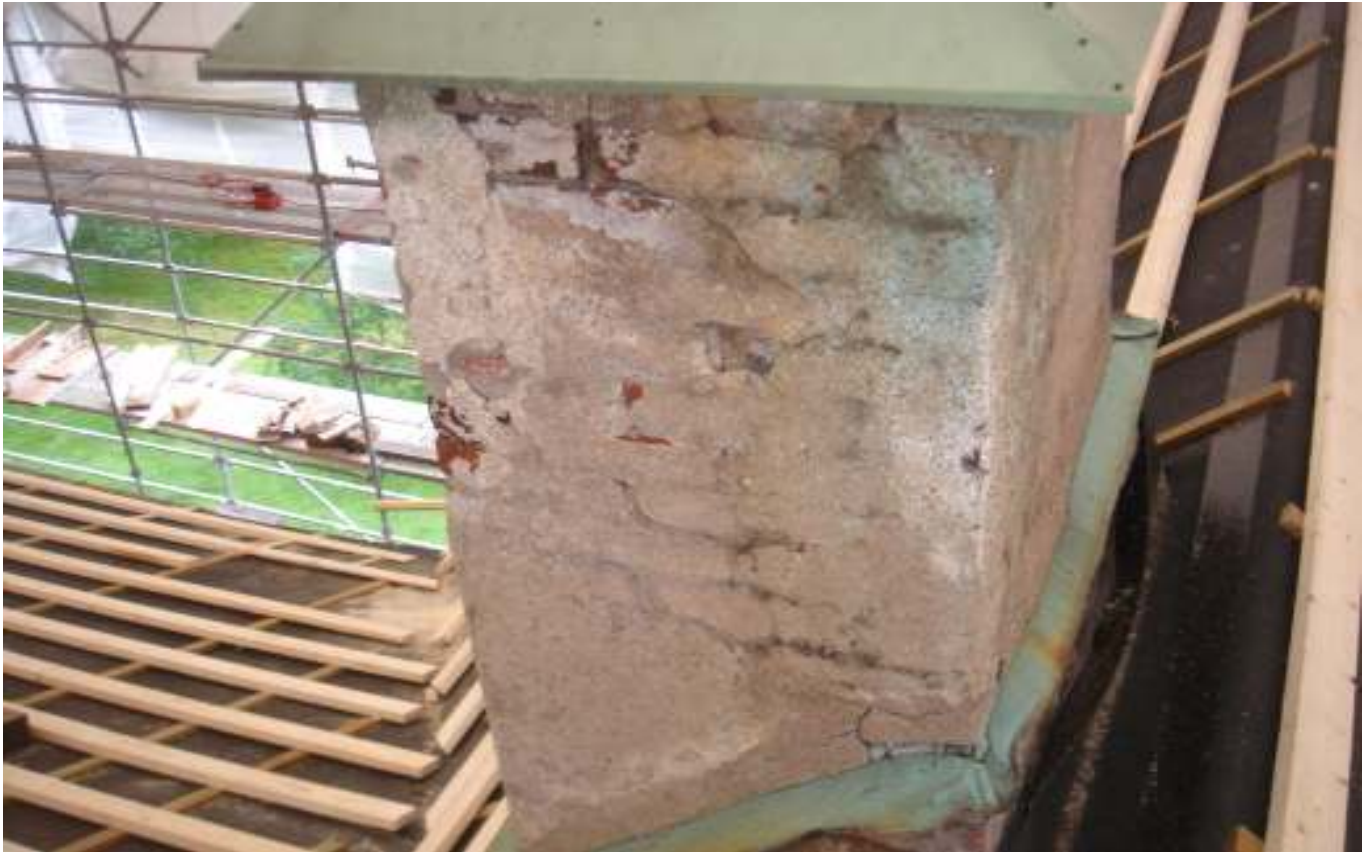
KUVA 7. Piippuryhmän n:o 3 ulkokuoressa on havaittavissa halkeamia.

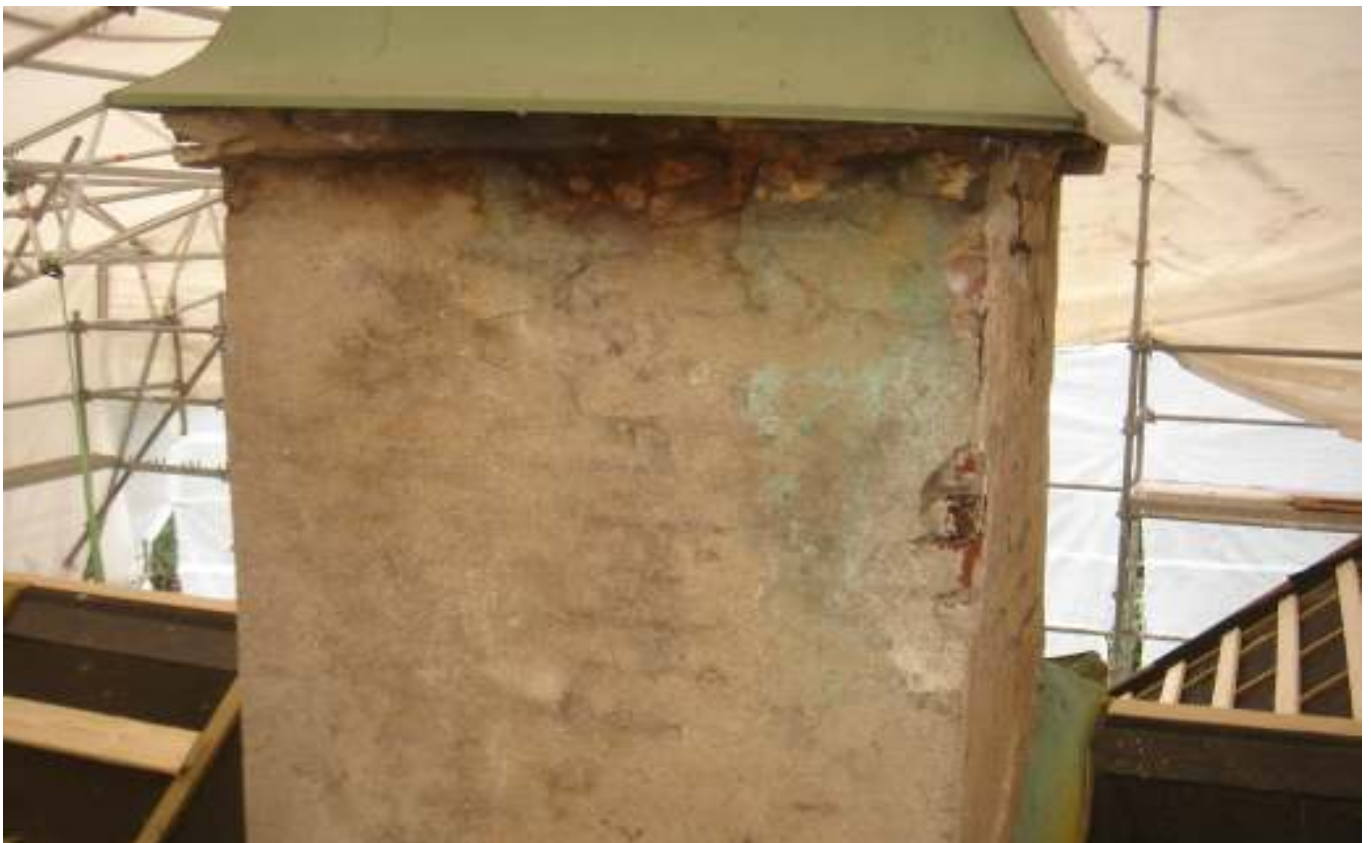
KUVA 8. Piippuryhmän n:o 3 ulkokuoressa on havaittavissa monin paikoin halkeamia.

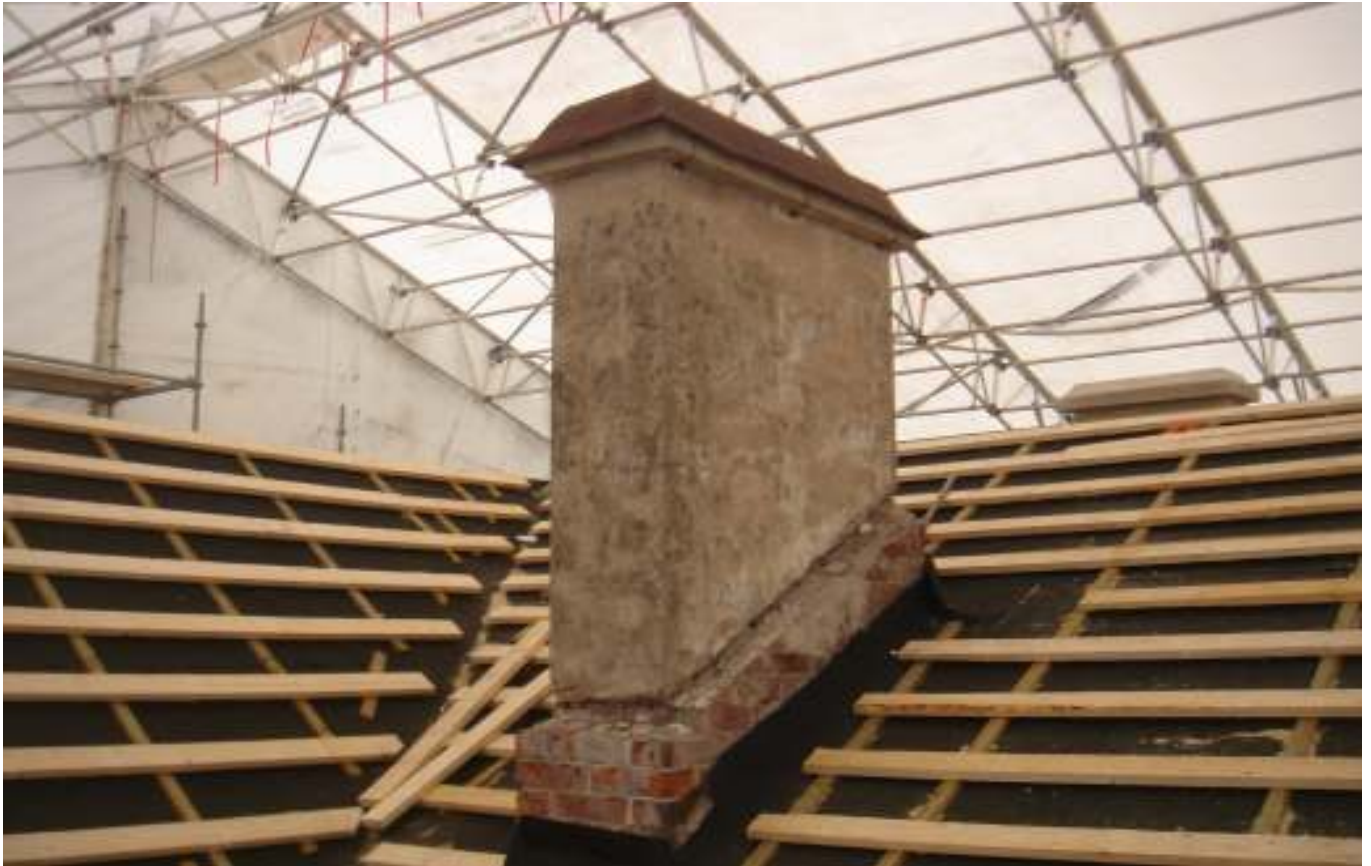
- Piippuryhmän kaikkien hormien tiilisaumoista on lohjennut monin paikoin kappaleita ja hormit ovat pölyisiä sekä hormien pohjalla on roskeita. *Hormit tulee kunnostaa, mikäli ne aiotaan ottaa käyttöön.*
- Piippuryhmän ulkokuoressa on havaittavissa halkeamia (**kuva 9**). *Piippuryhmän ulkokuori tulee kunnostaa.*

KUVA 9. Piippuryhmän n:o 4 ulkokuoressa on havaittavissa halkeamia.

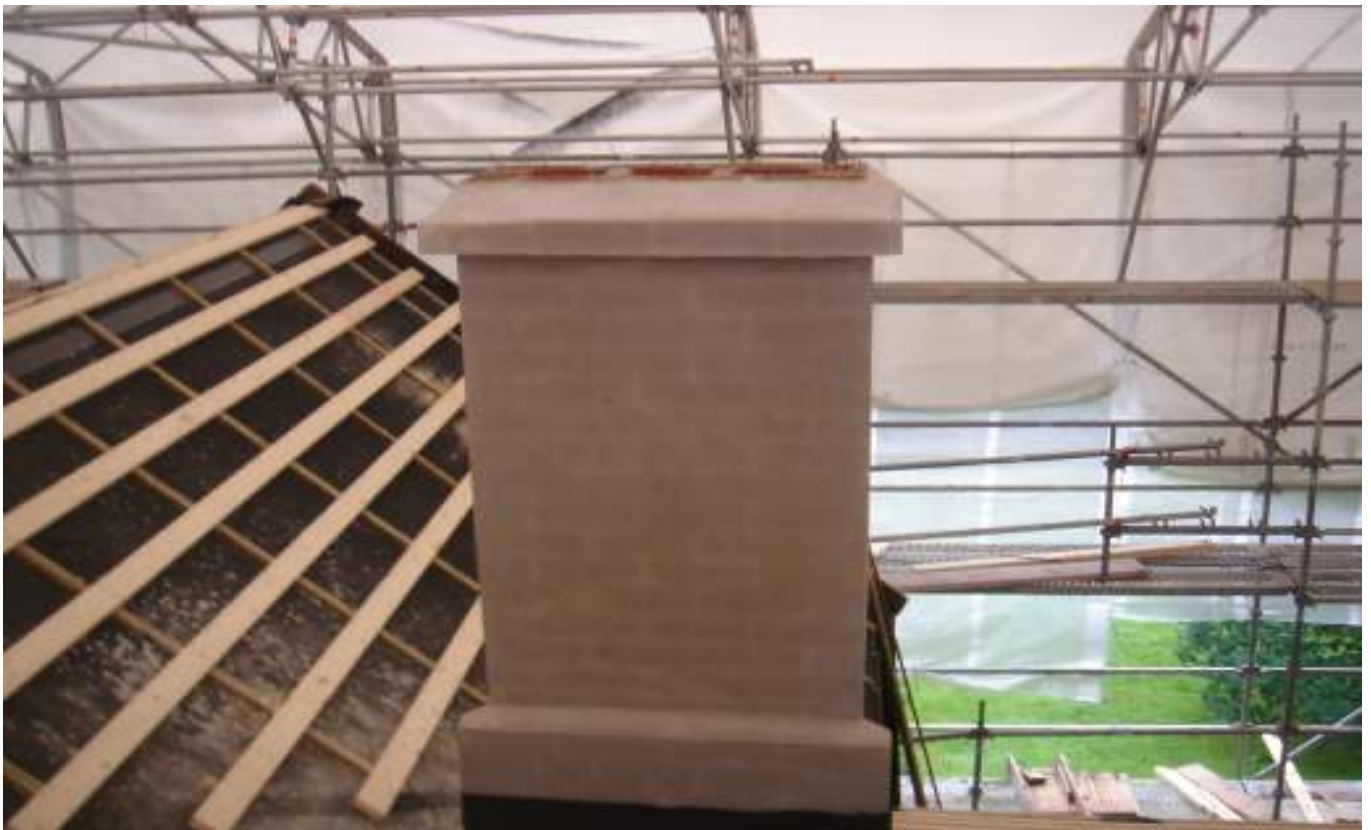
KUVA 10. Yleiskuva piippuryhmästä n:o 5.

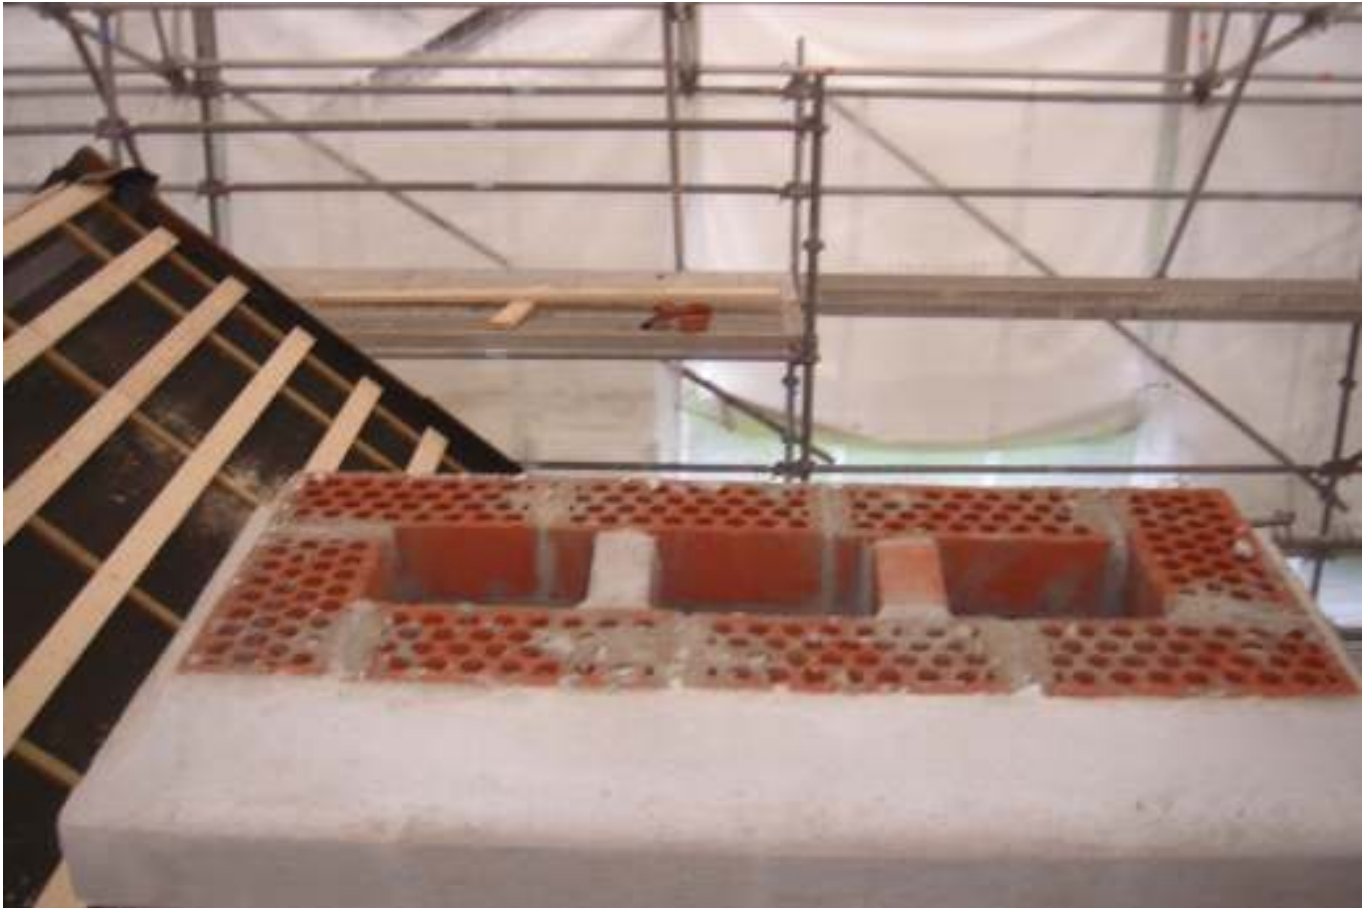
KUVA 11. Yleiskuva piippuryhmästä n:o 5.
