## **HÄKANSBÖLEN KARTANO**

### **HORMITUTKIMUS**

**Tutkimuksen ajankohta:** vko 5 / 2007  
**Raportin päiväys:** 01.02.2007  
**Tilaaajan yhteyshenkilö:** Vantaan Kaupunki  
Per Andersson, 040 5939212

**Kuntotutkimuksen suorittajat:**  
Tekmanni Service Oy

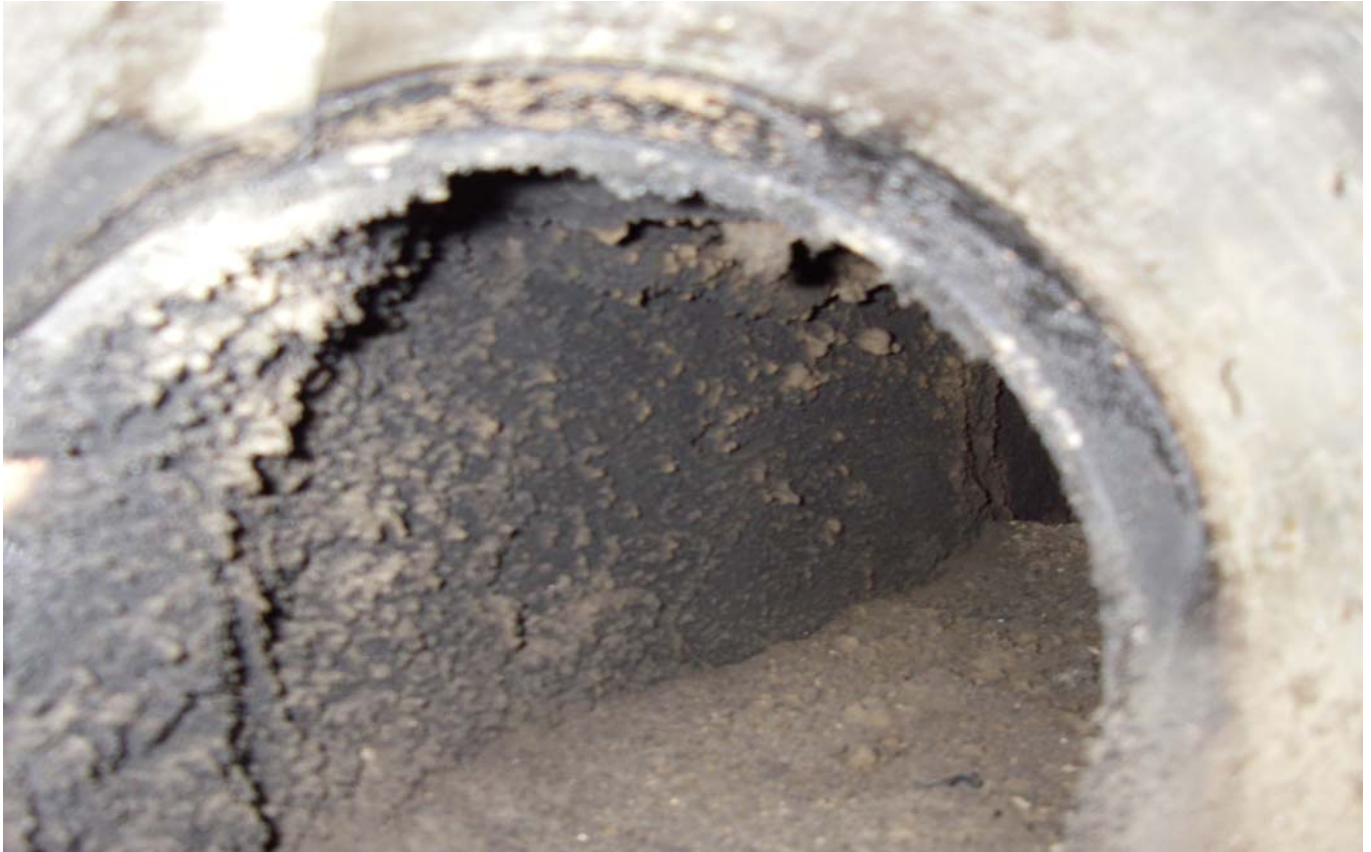
Poistoilmahormit ovat rakennettu pääosin tiilihormeista (kuva 1). Hormit ovat silmämääräisen tarkastelun perusteella rakenteellisesti kunnossa. Tarkastetuissa poistoilmahormeissa on melko paljon pöly- ja nokikertymää (kuva 2). Poistoilmahormien pystyosuudet tulee TV- kuvata sisäpuolisesti jatkotoimenpiteitä varten.

KUVA 1. Poistoilmahormit ovat tiilestä rakennettuja hormeja.

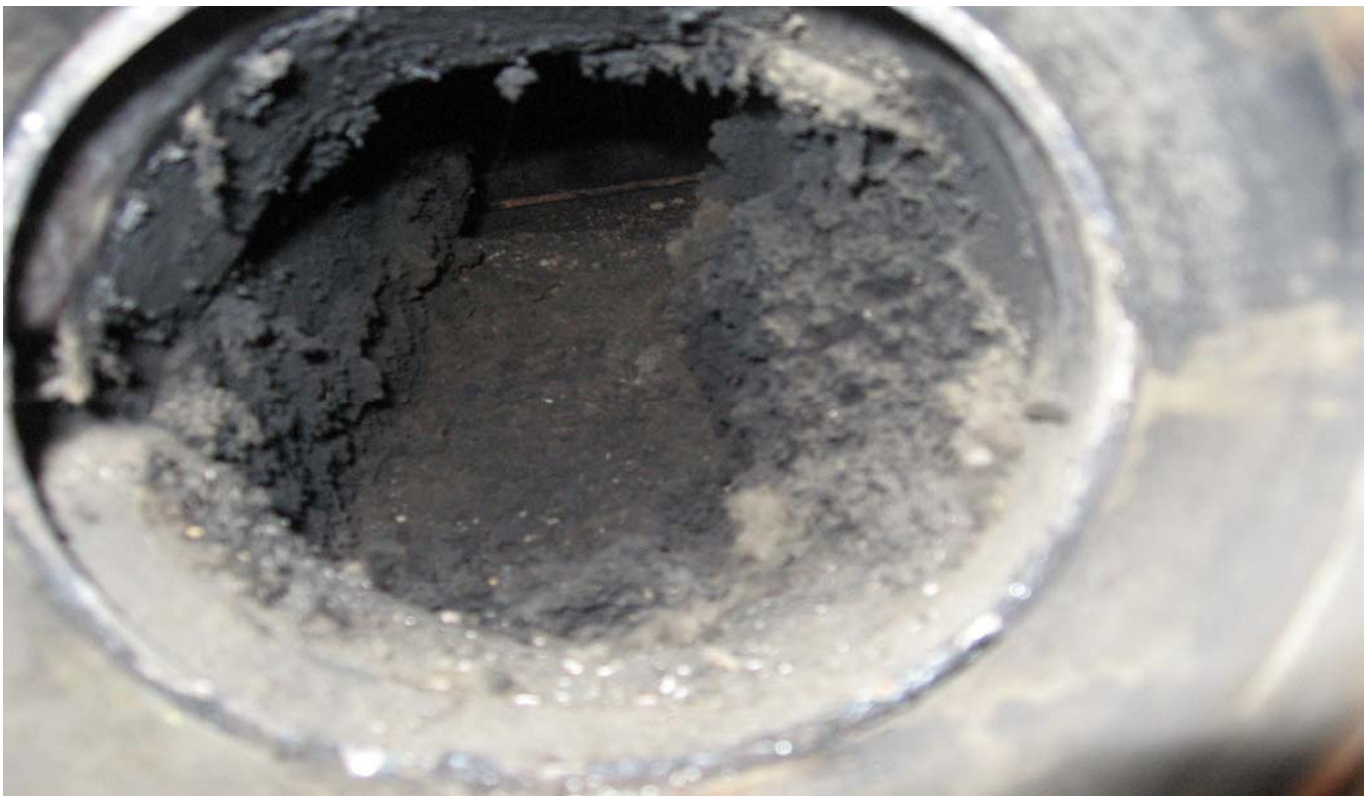
KUVA 2. Poistoilmahormeissa on pöly- ja nokikertymää.

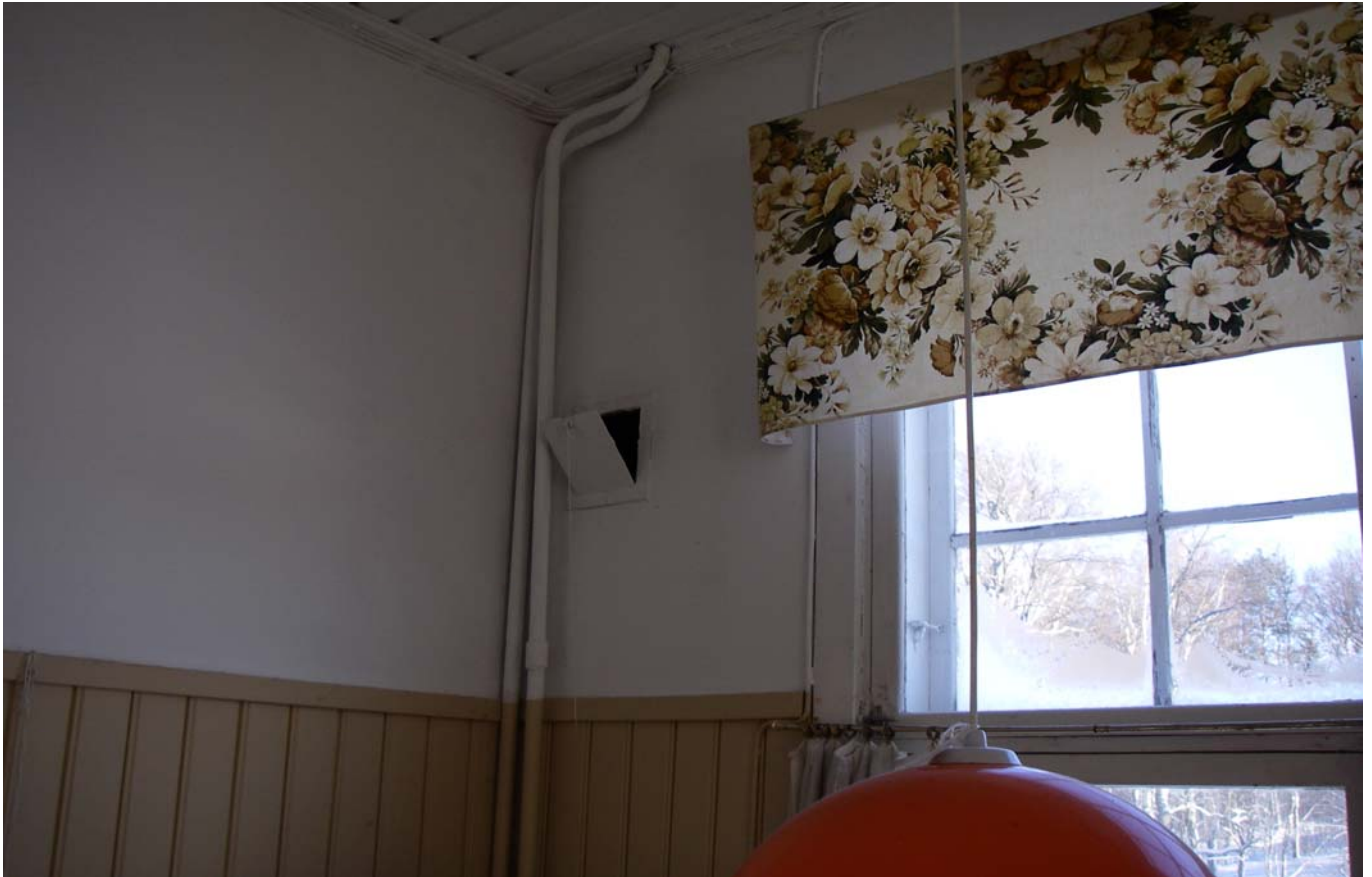
Eteisen, keittiön, kellarin ja WC- tilojen seinissä on korvausilmaluukkuja / ritilöitä (kuva 3 ja kuva 4), jotka ovat pääosin alkuperäisiä. Uuneissa on suljettavat poistoilmaventtiilit, joiden alla on irrotettavat suojaverkot (kuva 5 ja kuva 6). Suojaverkot ovat melko pölyisiä ja ne tuleekin puhdistaa horminuohouksen yhteydessä. Pääte-elimet ovat likaisia ja osin rikkonaisia, mutta nykyjärjestelmässä toimivia.

KUVA 3. Keittiön seinässä on korvausilmaluukku.

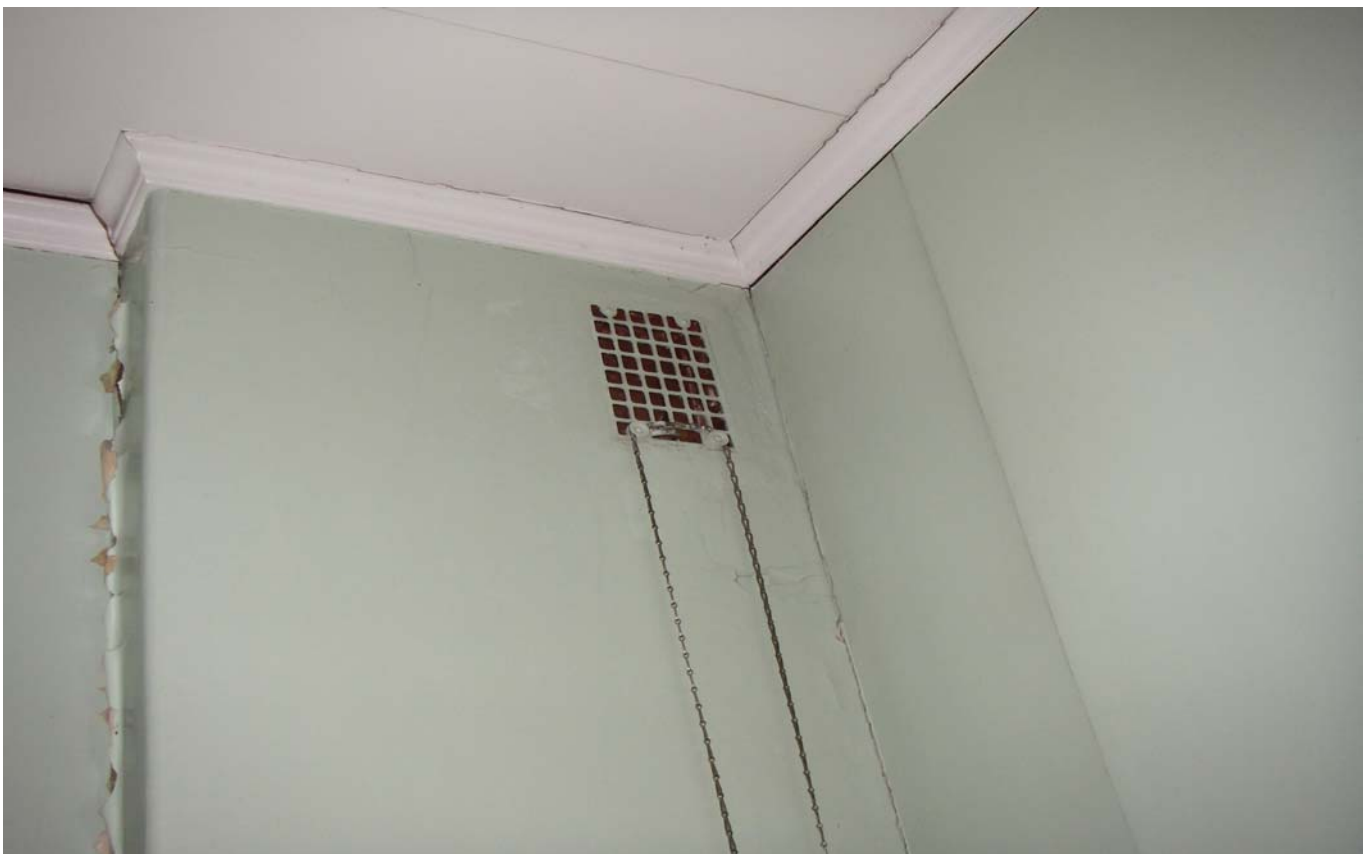
KUVA 4. WC-tiloissa on ritiläsäleikkö.

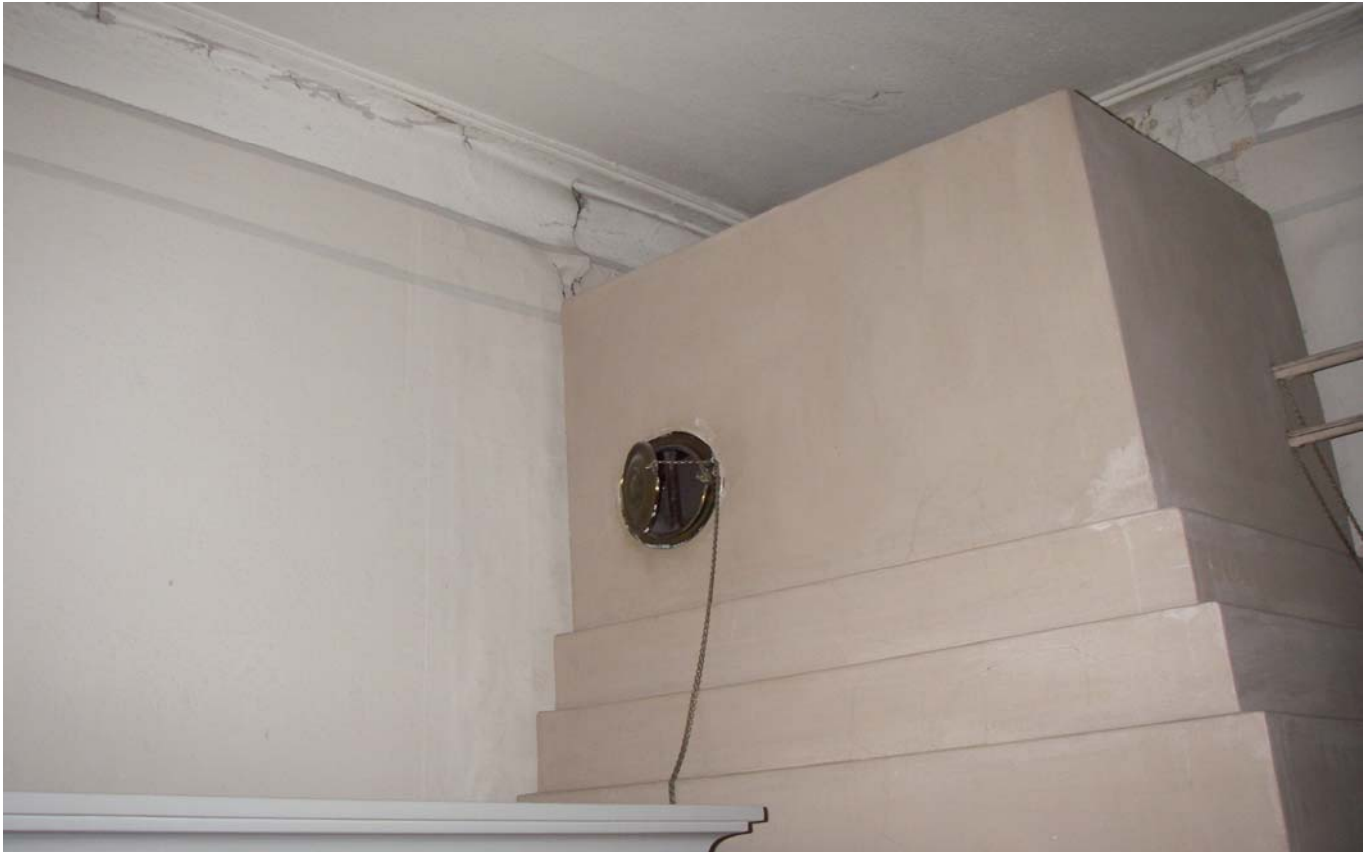
KUVA 5. Pystyjuunien poistoilmahormeissa on alkuperäiset suljettavat poistoilmaventtiilit.

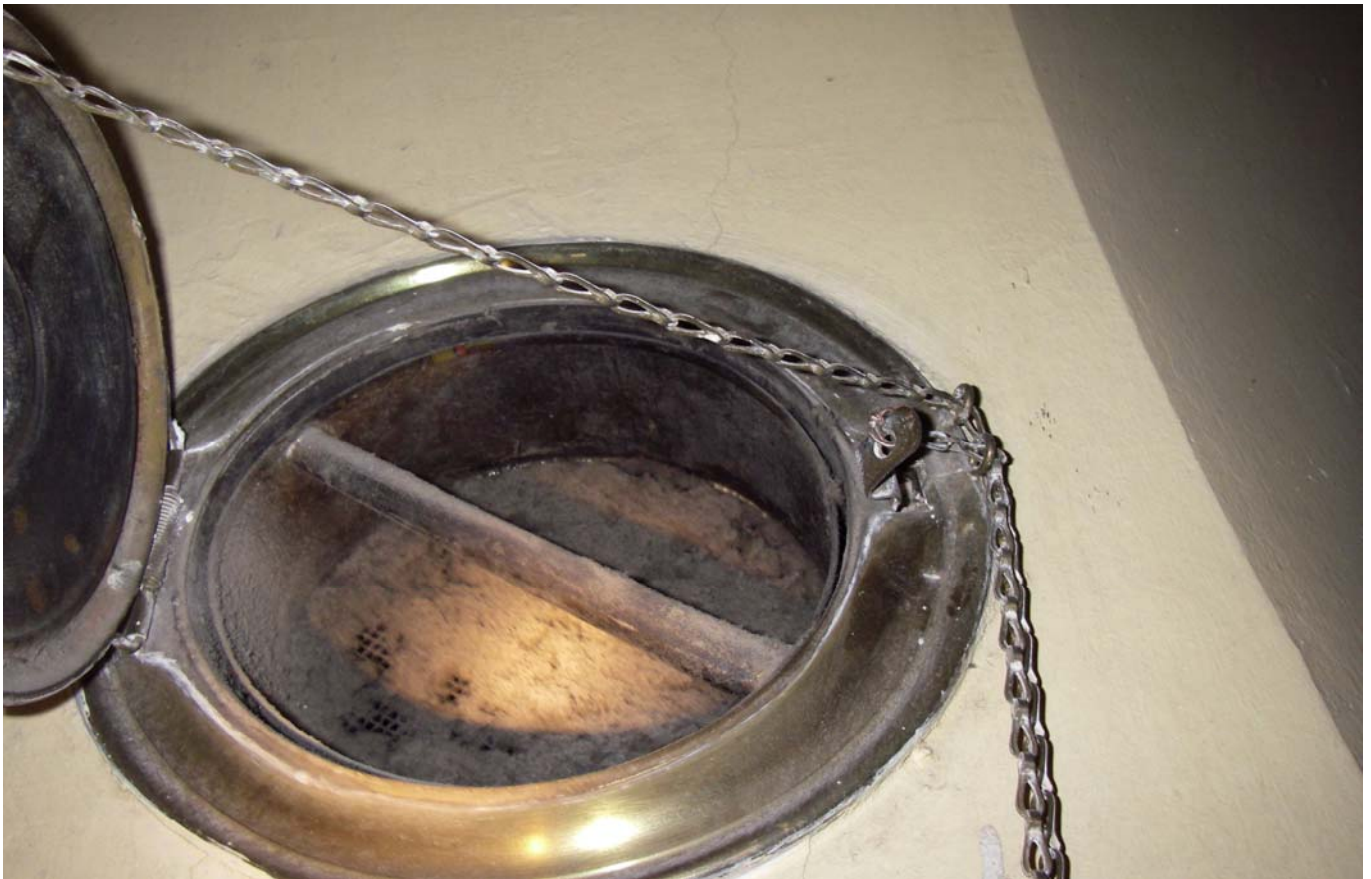
KUVA 6. Luukkujen alla on irrotettavat suojaverkot, jotka ovat osin melko pölyisiä.

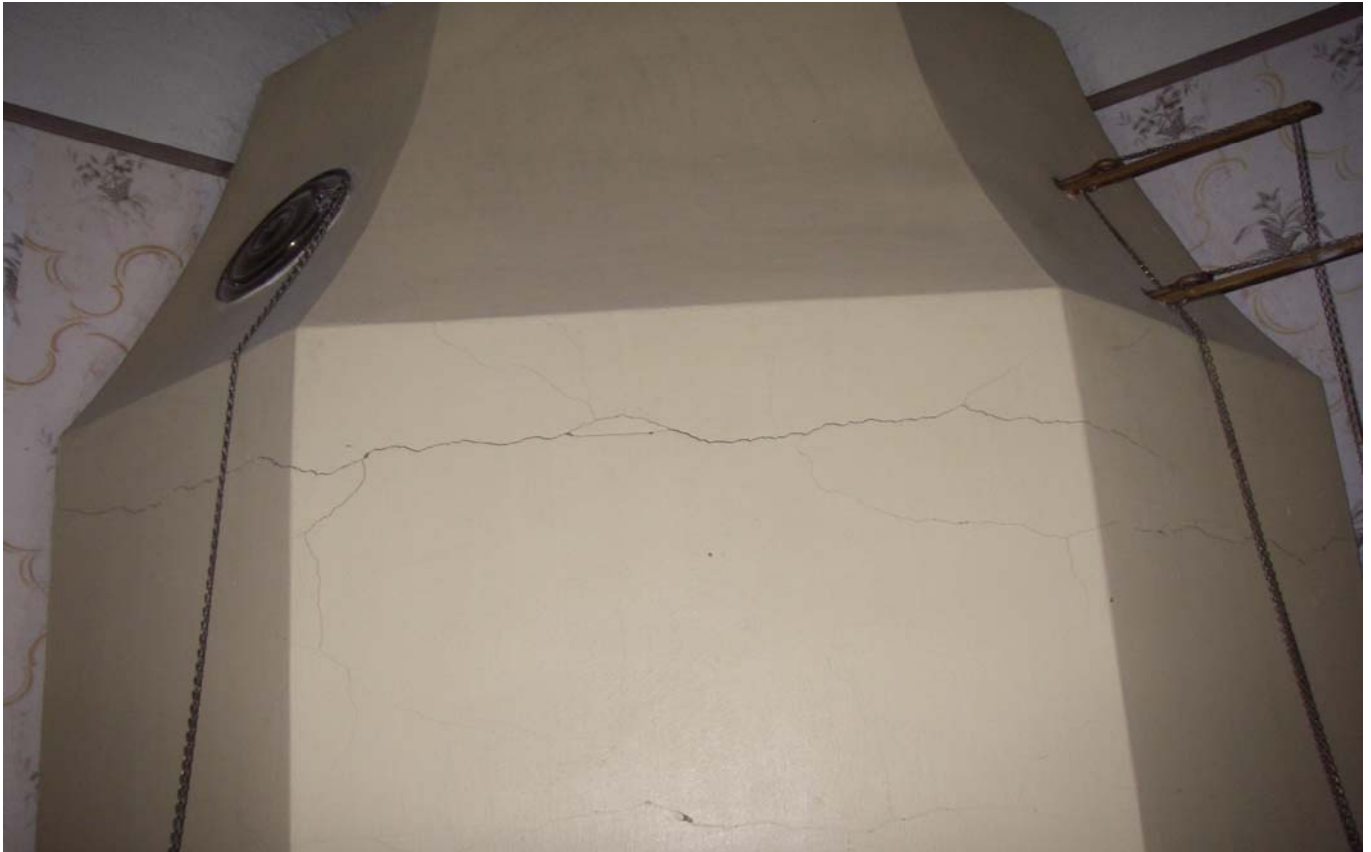
- Uunin ulkokuoressa on havaittavissa halkeamia (kuva 7). *Uunin ulkokuori tulee korjata.*
- Uunin poistoilmahormin suojaverkossa on melko paljon pölyä (kuva 8). *Suojaverkko tulee puhdistaa ja poistoilmahormi nuohota.*
- Uunin tulipesä ja savuhormi ovat melko hyvässä kunnossa.

KUVA 7. Pystyjuunin n:o 1 ulkokuoressa on halkeamia.

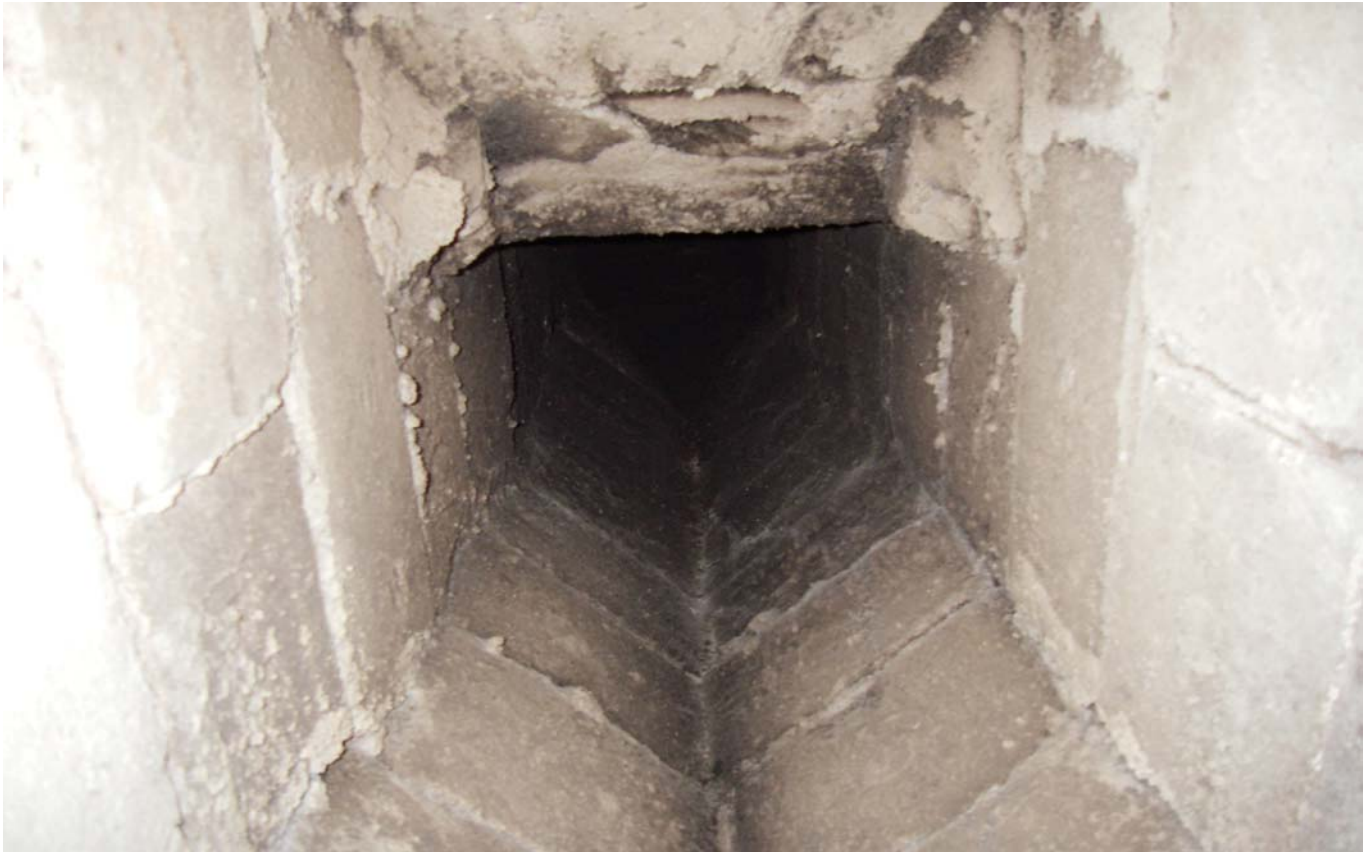
KUVA 9. Yleiskuva uunin n:o 2 savuhormista.

- Uunin tulipesä ja savuhormi ovat melko hyvässä kunnossa (kuva 9).
- Uunin poistoilmahormissa on melko paljon pölyä ja nokea (kuva 10). *Poistoilmahormi tulee nuohota.*

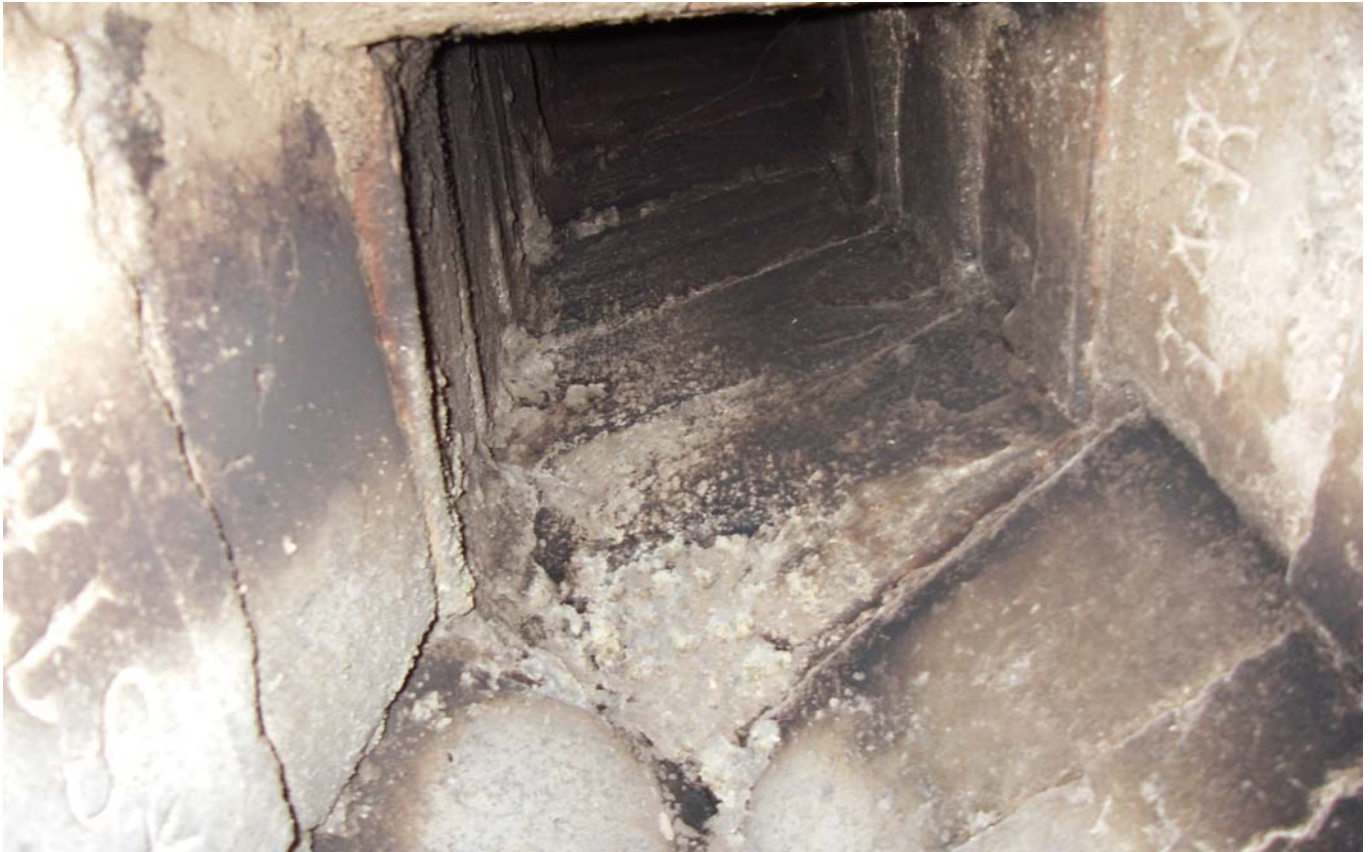
KUVA 11. Yleiskuva uunin n:o 3 savuhormista.

- Uunin tulipesä ja savuhormi ovat melko hyvässä kunnossa (kuva 11).
- Uunin poistoilmahormissa on pölyä ja nokea (kuva 12). *Poistoilmahormi tulee nuohota.*

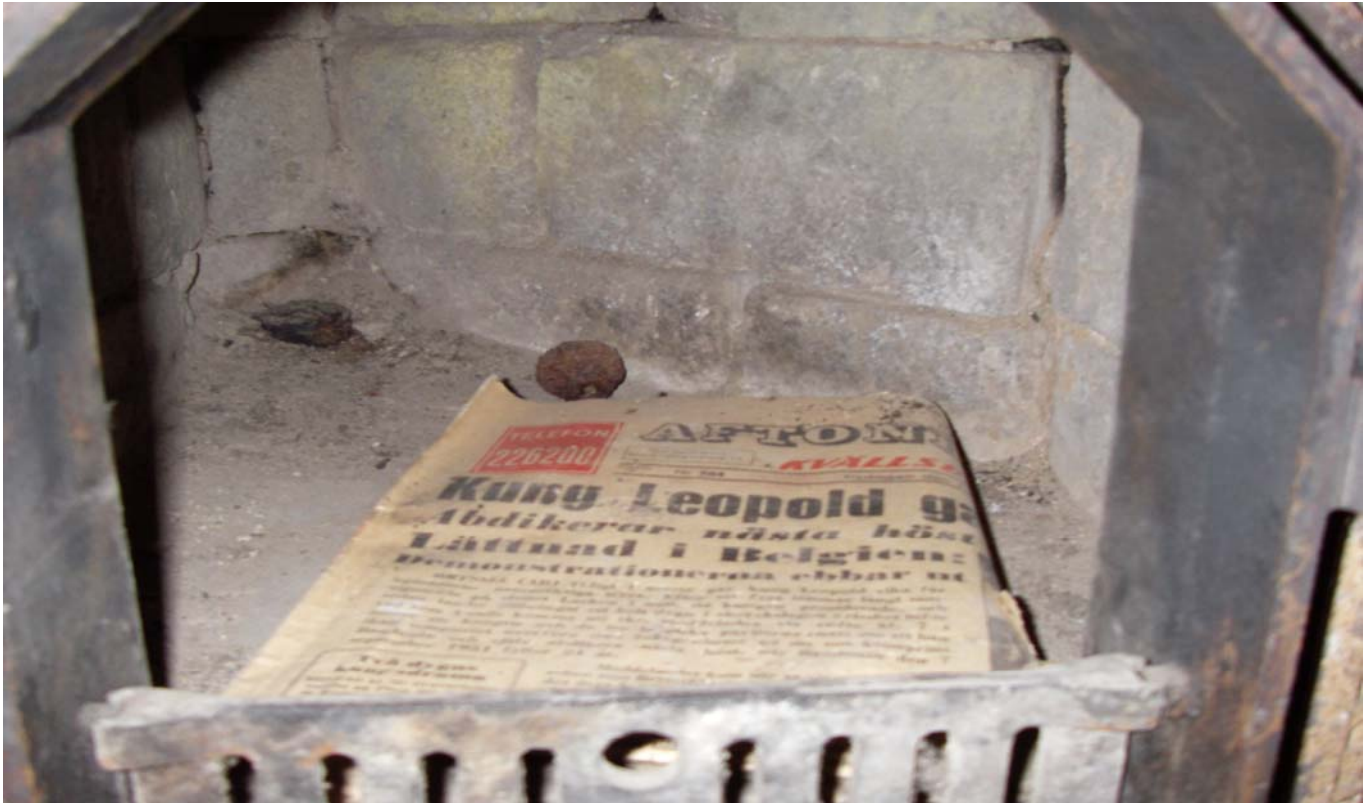
KUVA 13. Yleiskuva uunin n:o 4 tulipesästä.

- Uunin tulipesän tiilien saumoista puuttuu hieman saumalaastia (**kuva 13**). *Tulipesä tulee korjata.*
- Uunin savuhormi on melko hyvässä kunnossa (**kuva 14**).
- Uunin poistoilmahormin suojavaerkossa on melko paljon pölyä. Lisäksi uunin poistoilmahormissa on pölyä ja nokea. *Suojavaerkko tulee puhdistaa ja poistoilmahormi nuohota.*

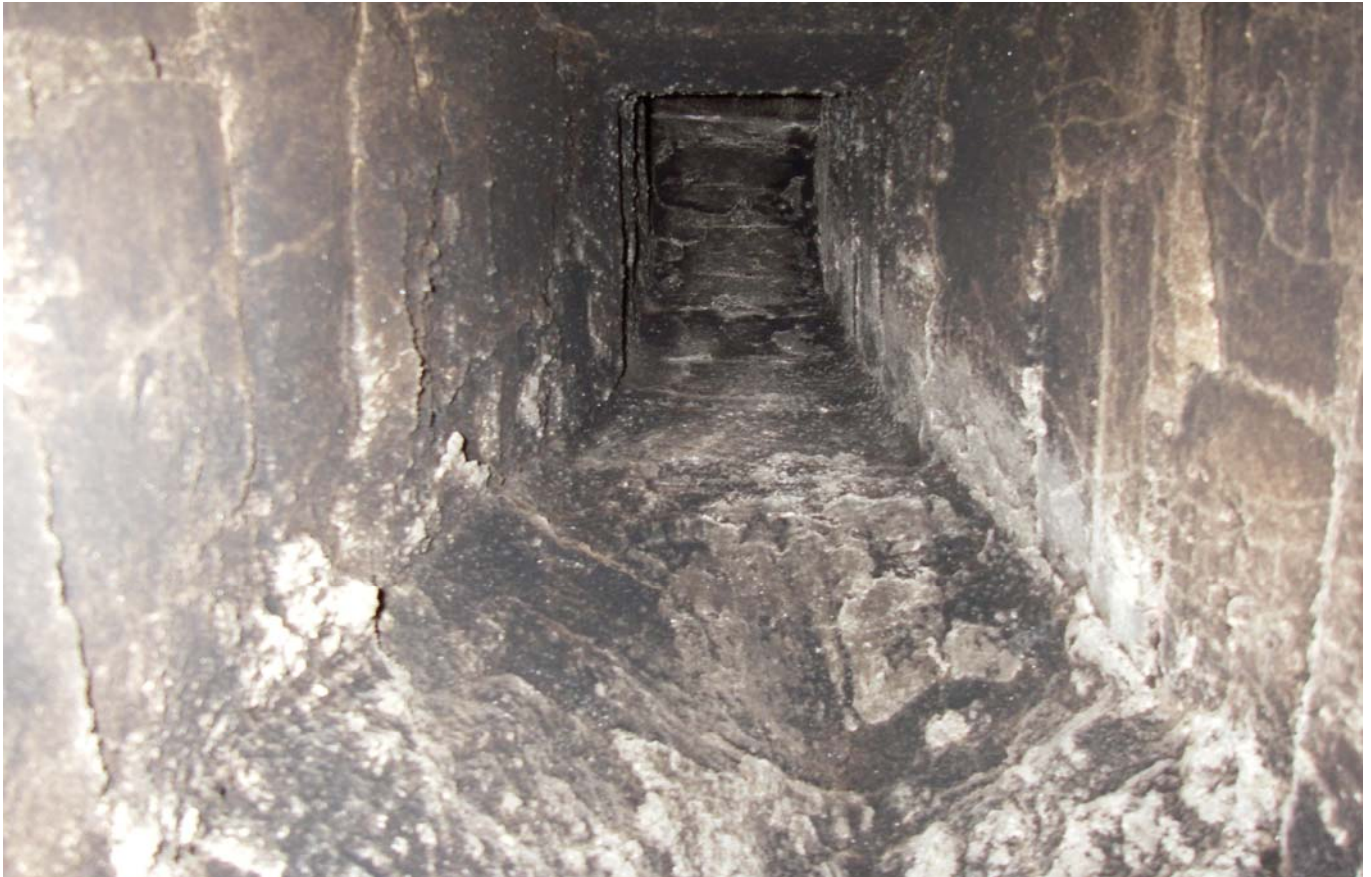
KUVA 15. Yleiskuva uunin n:o 5 savuhormista.

- Uunin tulipesä ja savuhormi ovat melko hyvässä kunnossa (**kuva 15**).
- Uunin poistoilmahormissa on pölyä ja nokea (**kuva 16**). *Poistoilmahormi tulee nuohota.*

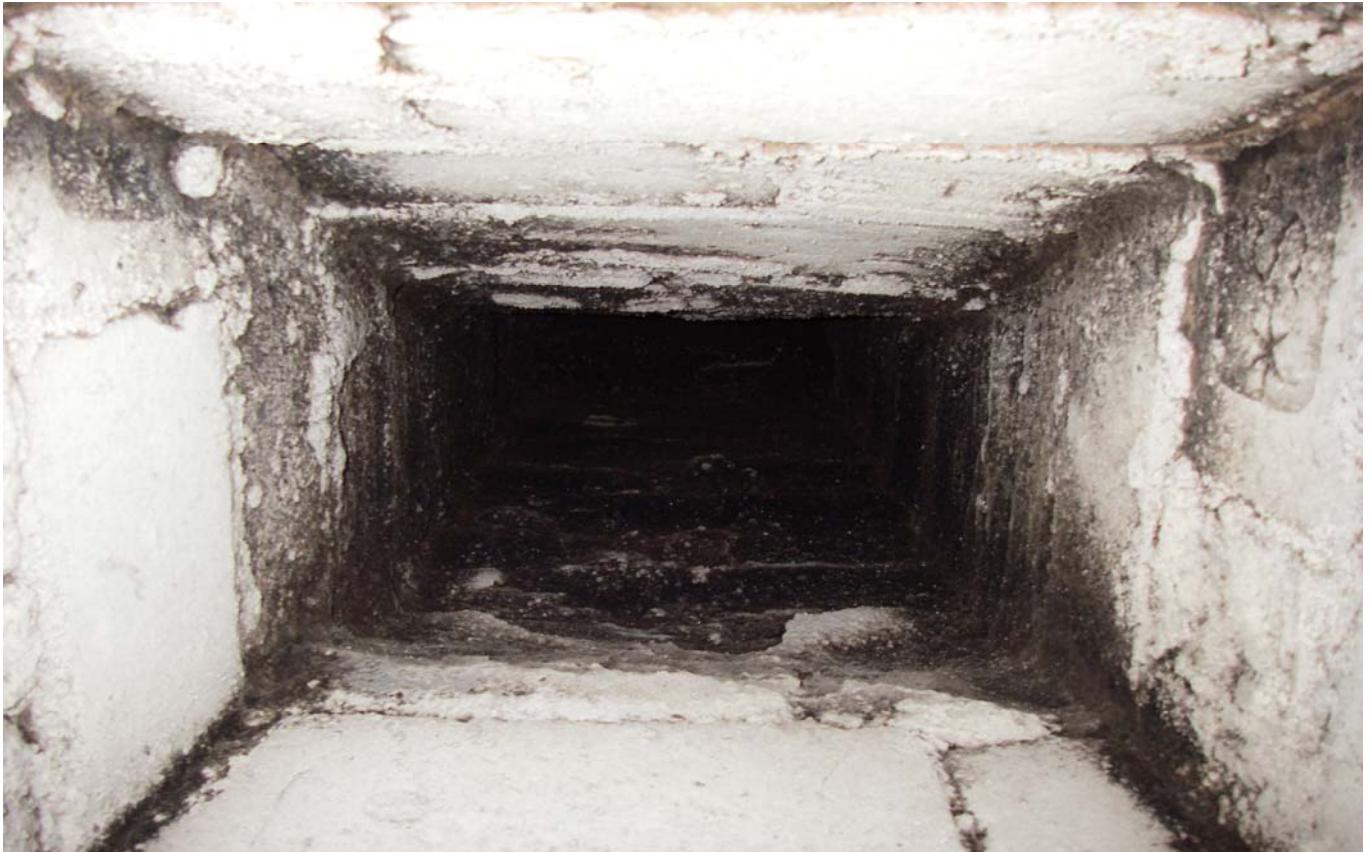
KUVA 17. Yleiskuva uunin n:o 6 savuhormista.

- Uunin tulipesä ja savuhormi ovat melko hyvässä kunnossa (**kuva 17**).
- Uunin poistoilmahormissa on pölyä (**kuva 18**). *Poistoilmahormi tulee nuohota.*

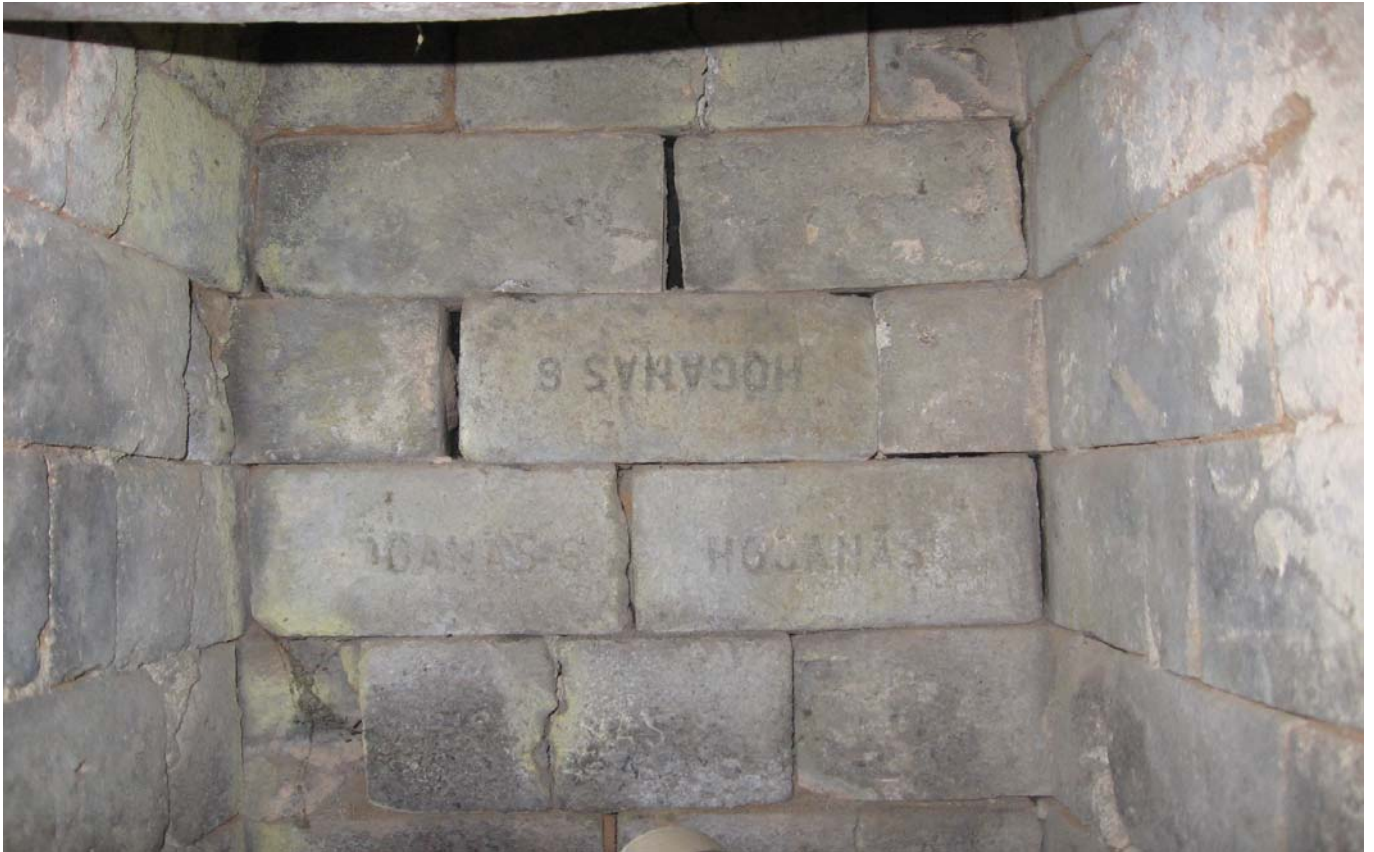
KUVA 19. Yleiskuva uunin n:o 7 tulipesästä.

- Uunin tulipesän tiilien saumoista puuttuu saumalaastia ja tiiliä on halki (**kuva 19**). *Tulipesä tulee korjata.*
- Uunin savuhormista on lohjennut tiilen kappaleita, tiiliä on halki ja tiilien saumoista puuttuu saumalaastia (**kuva 20**). *Uunin savuhormi tulee korjata.*
- Uunin poistoilmahormissa on melko paljon pölyä ja roskaa. *Poistoilmahormi tulee nuohota.*

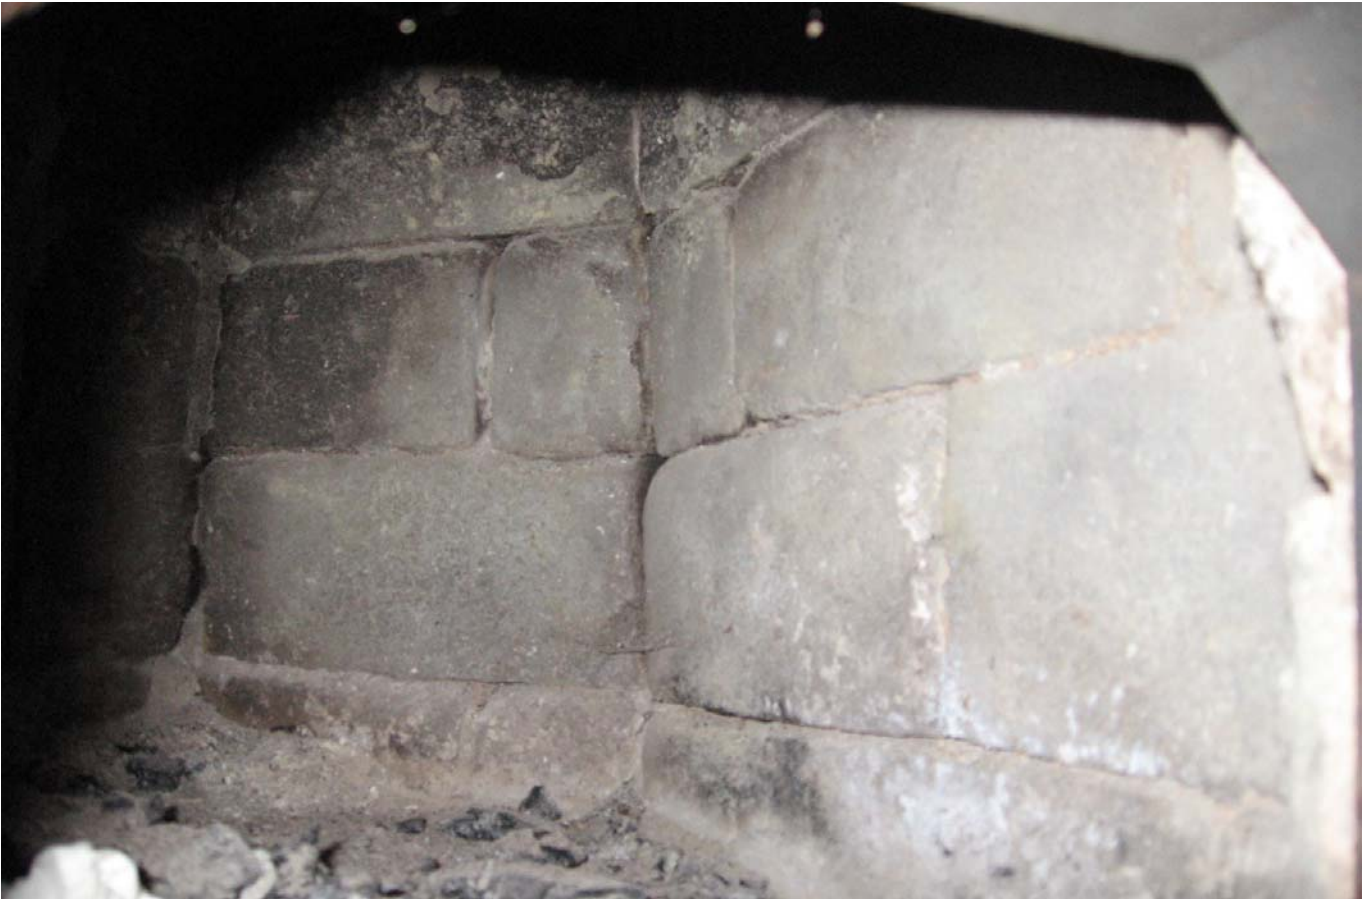
KUVA 21. Yleiskuva uunin n:o 8 tulipesästä.

- Uunin ulkokuoressa on havaittavissa pieniä pintahalkeamia. *Uunin ulkokuori tulee korjata.*
- Uunin tulipesän tiilien saumoista puuttuu hieman saumalaastia (**kuva 21**). *Tulipesä tulee korjata.*
- Uunin savuhormi on melko hyvässä kunnossa (**kuva 22**).
- Uunin poistoilmahormissa on melko paljon pölyä ja nokea. *Poistoilmahormi tulee nuohota.*

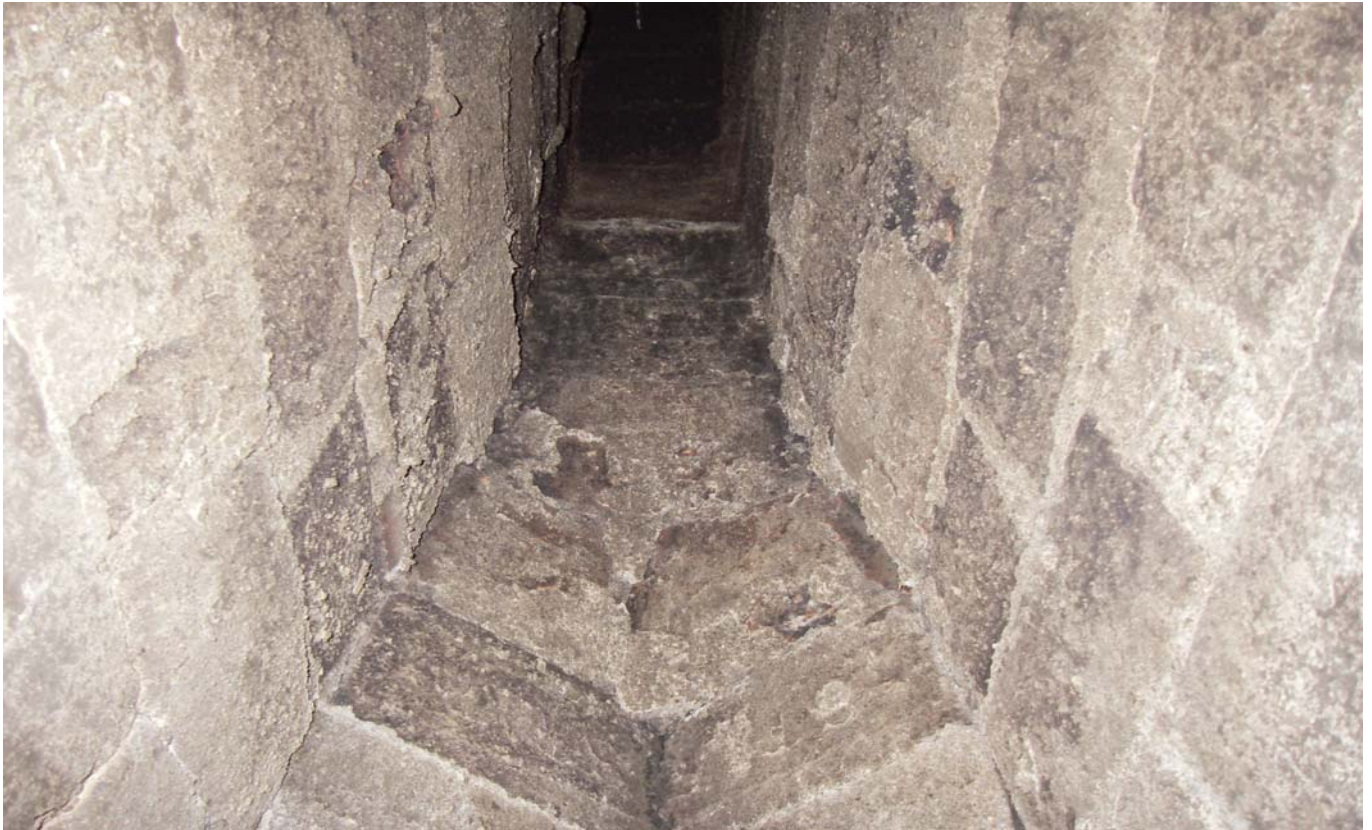
KUVA 23. Yleiskuva uunin n:o 9 savuhormista.

- Uunin tulipesä ja savuhormi ovat melko hyvässä kunnossa (**kuva 23**).
- Uunin poistoilmahormissa on pölyä ja roskaa (**kuva 24**). *Poistoilmahormi tulee nuohota.*

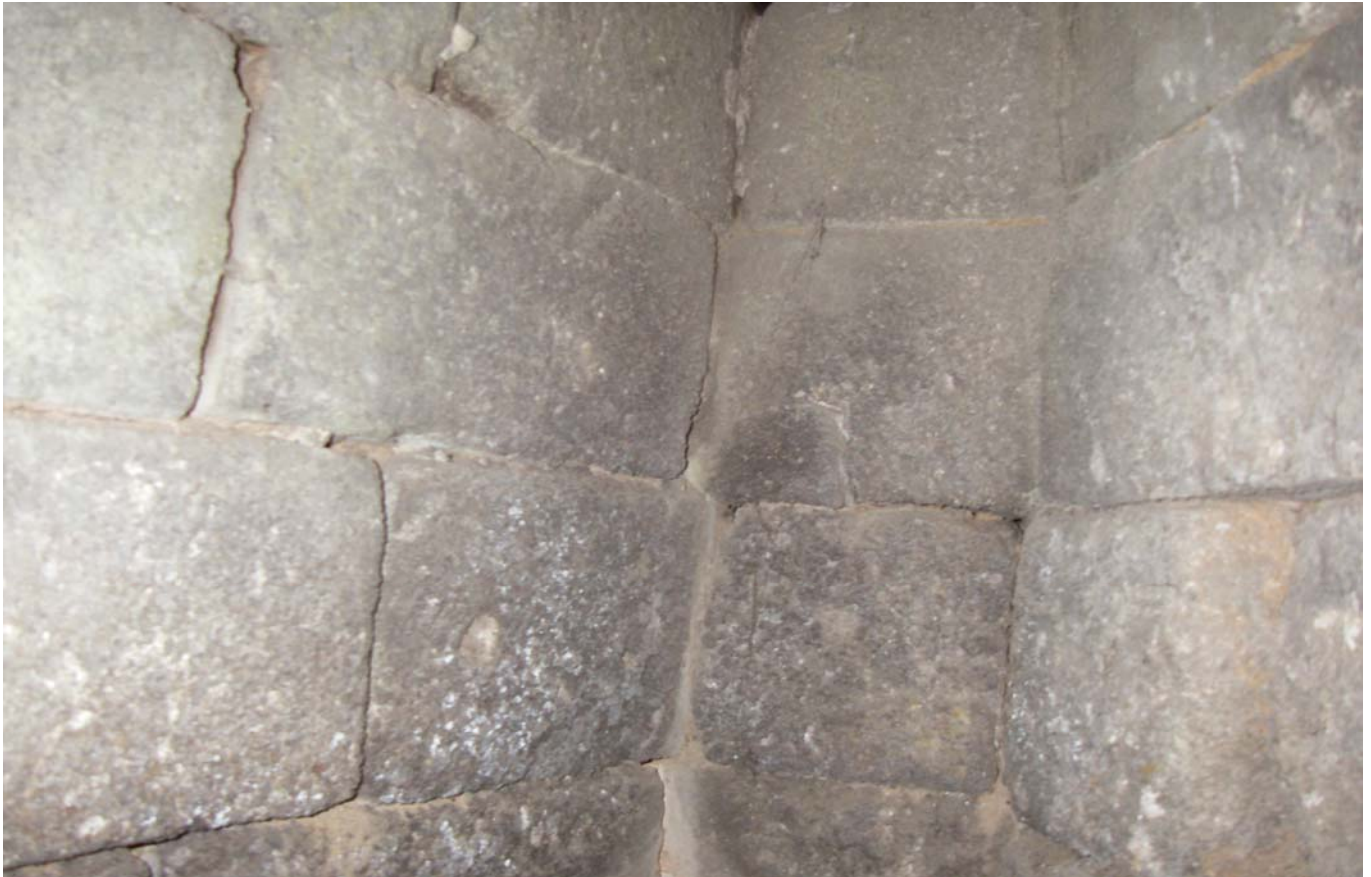
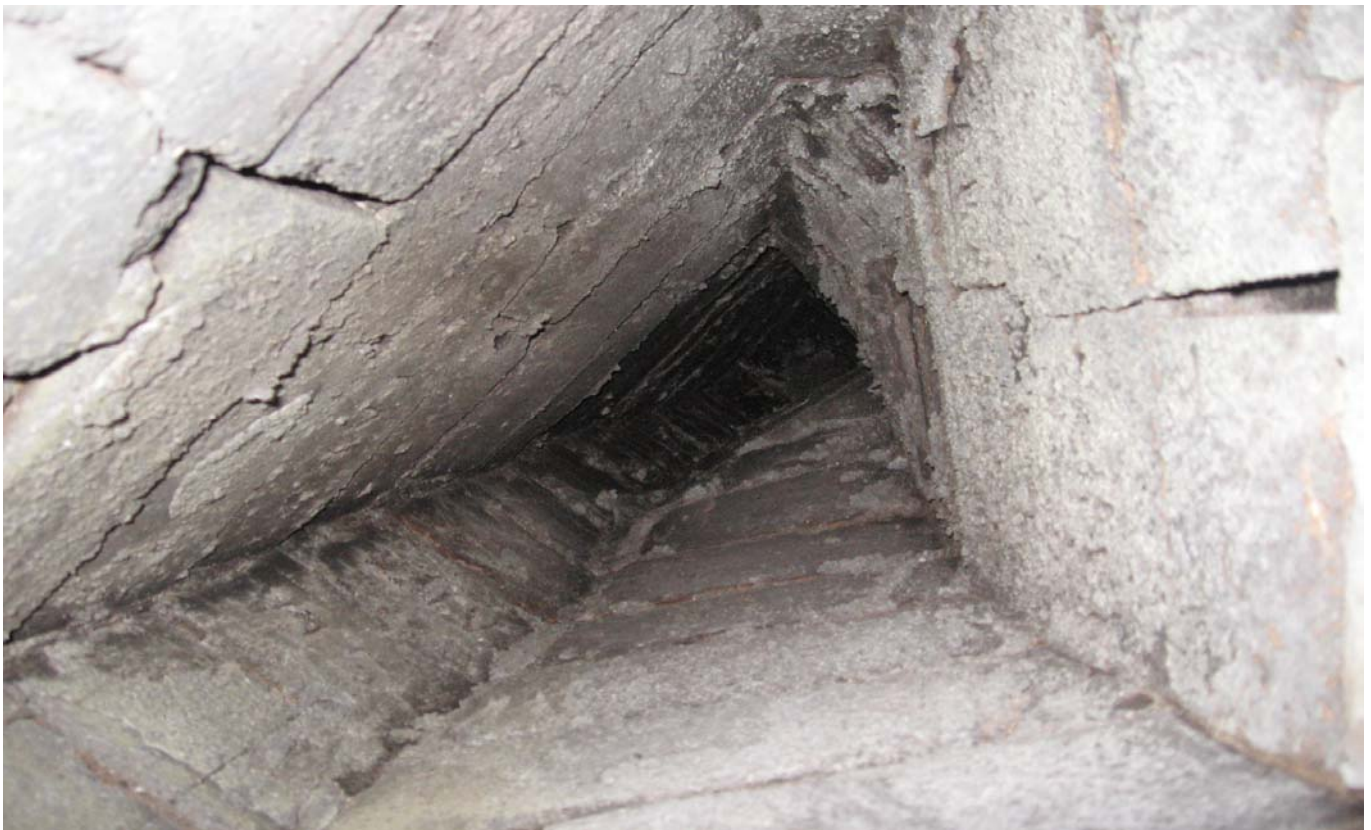
- Uunin tulipesän ja savuhormien tiilien saumoista puuttuu hieman saumalaastia (**kuva 25** ja **kuva 26**). *Tulipesä ja savuhormi tulee korjata.*
- Uunin poistoilmahormissa on hieman pölyä ja nokea. *Poistoilmahormi tulee nuohota.*
