## **HÄKANSBÖLEN KARTANO**

### **HORMITUTKIMUS**

**Tutkimuksen ajankohta:** vko 5 / 2007  
**Raportin päiväys:** 01.02.2007  
**Tilaaajan yhteyshenkilö:** Vantaan Kaupunki  
Per Andersson, 040 5939212

**Kuntotutkimuksen suorittajat:**  
Tekmanni Service Oy

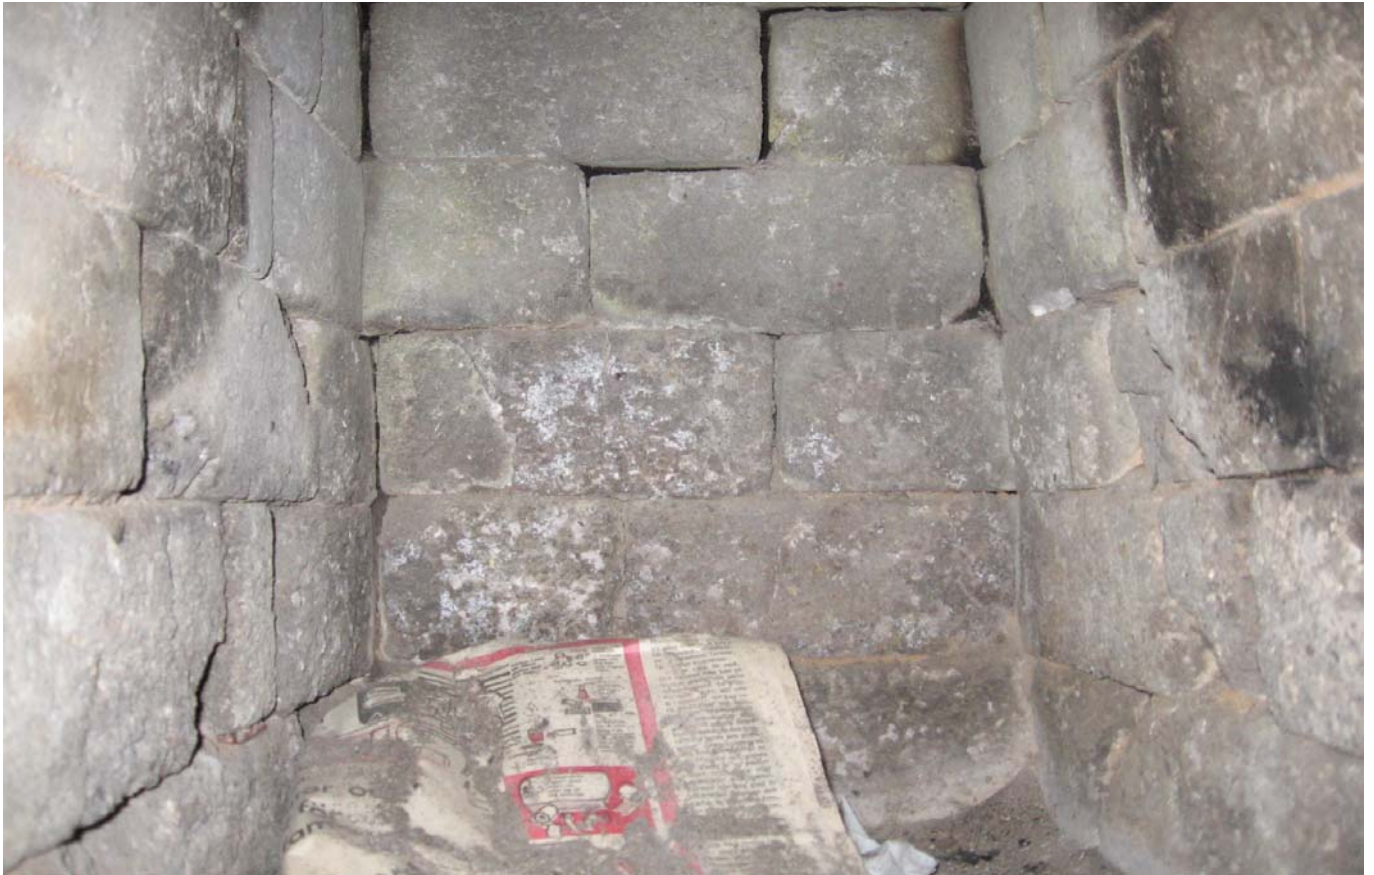
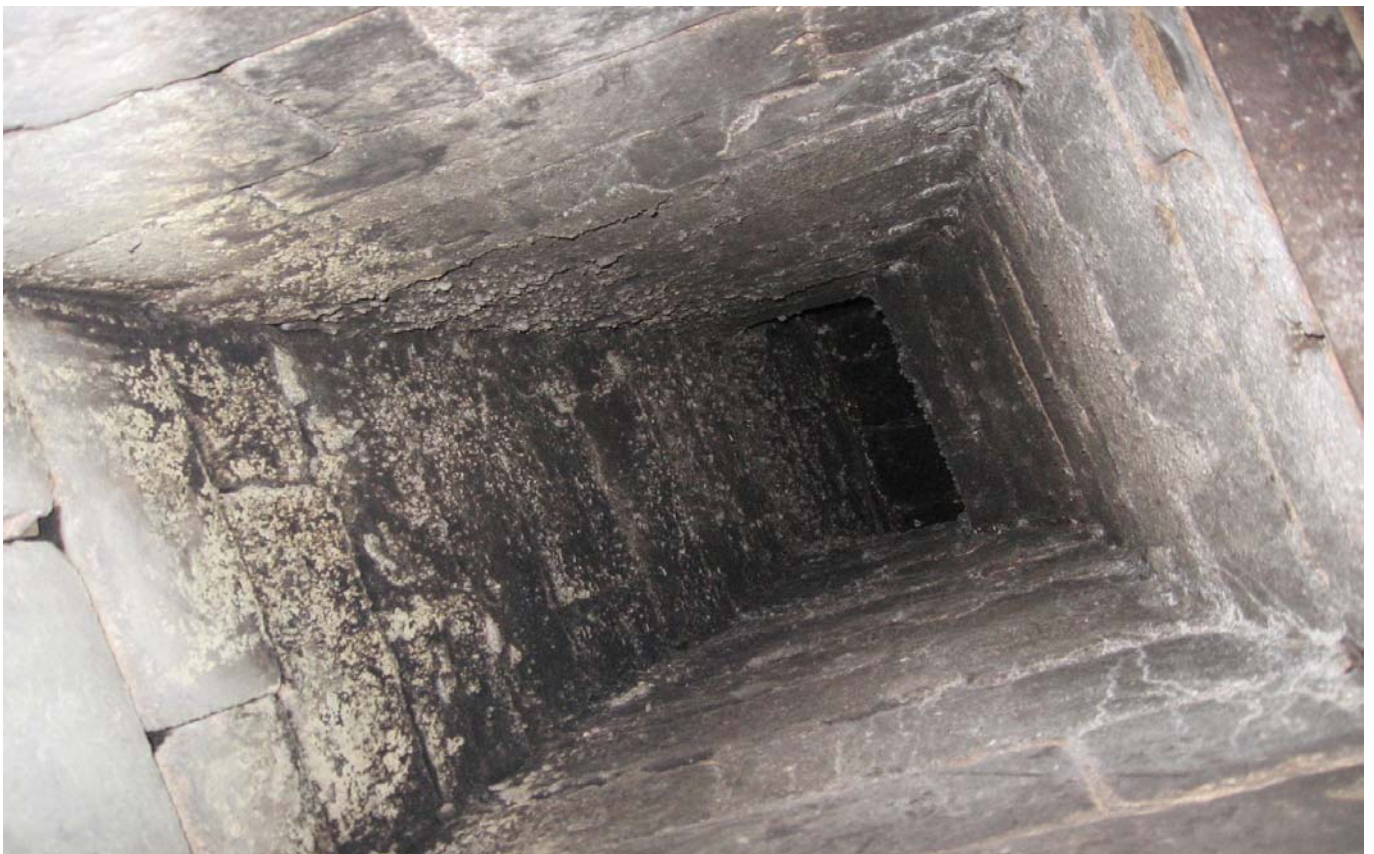
- Uunin tulipesän ja savuhormien tiilien saumoista puuttuu hieman saumalaastia (**kuva 27** ja **kuva 28**). *Tulipesä ja savuhormi tulee korjata.*
- Uunin poistoilmahormissa on melko paljon pölyä ja nokea. *Poistoilmahormi tulee nuohota.*

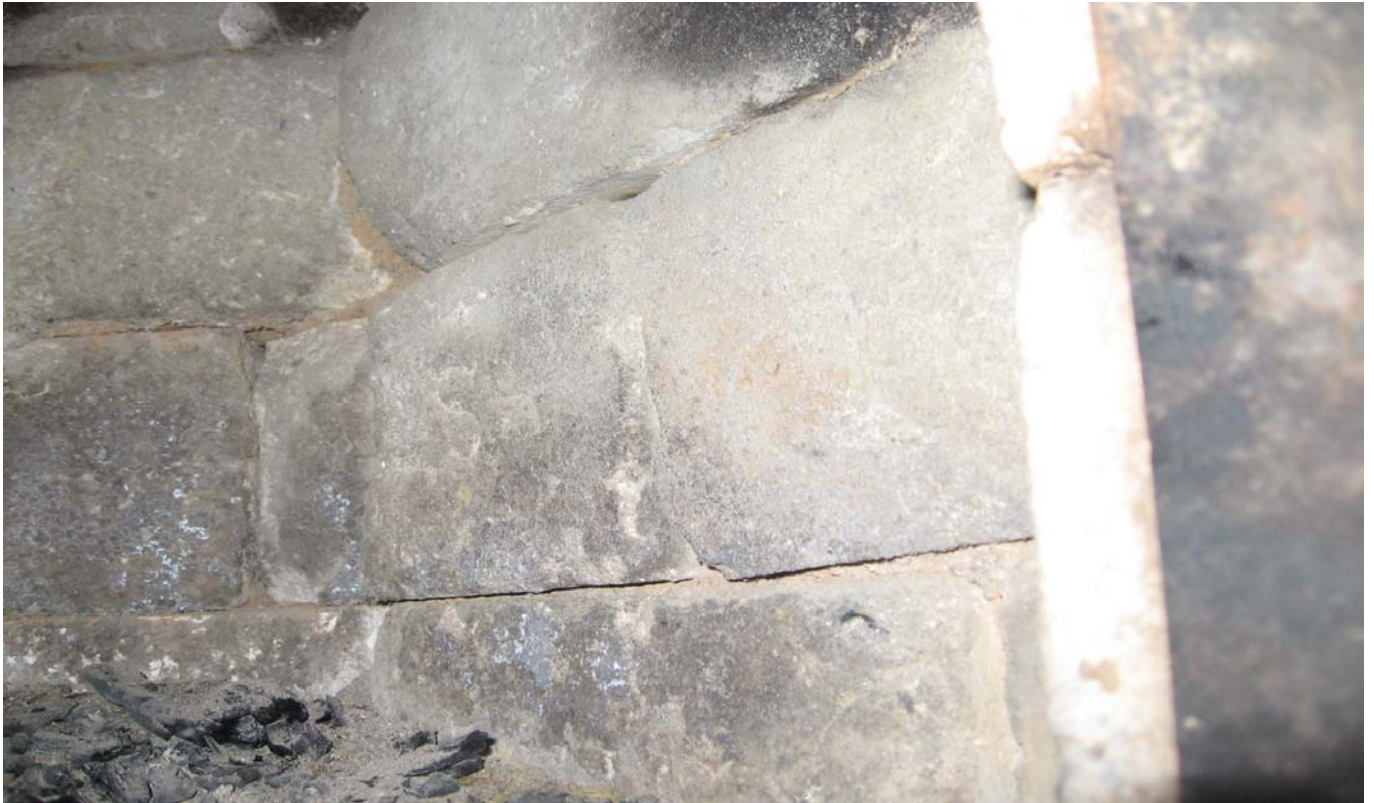
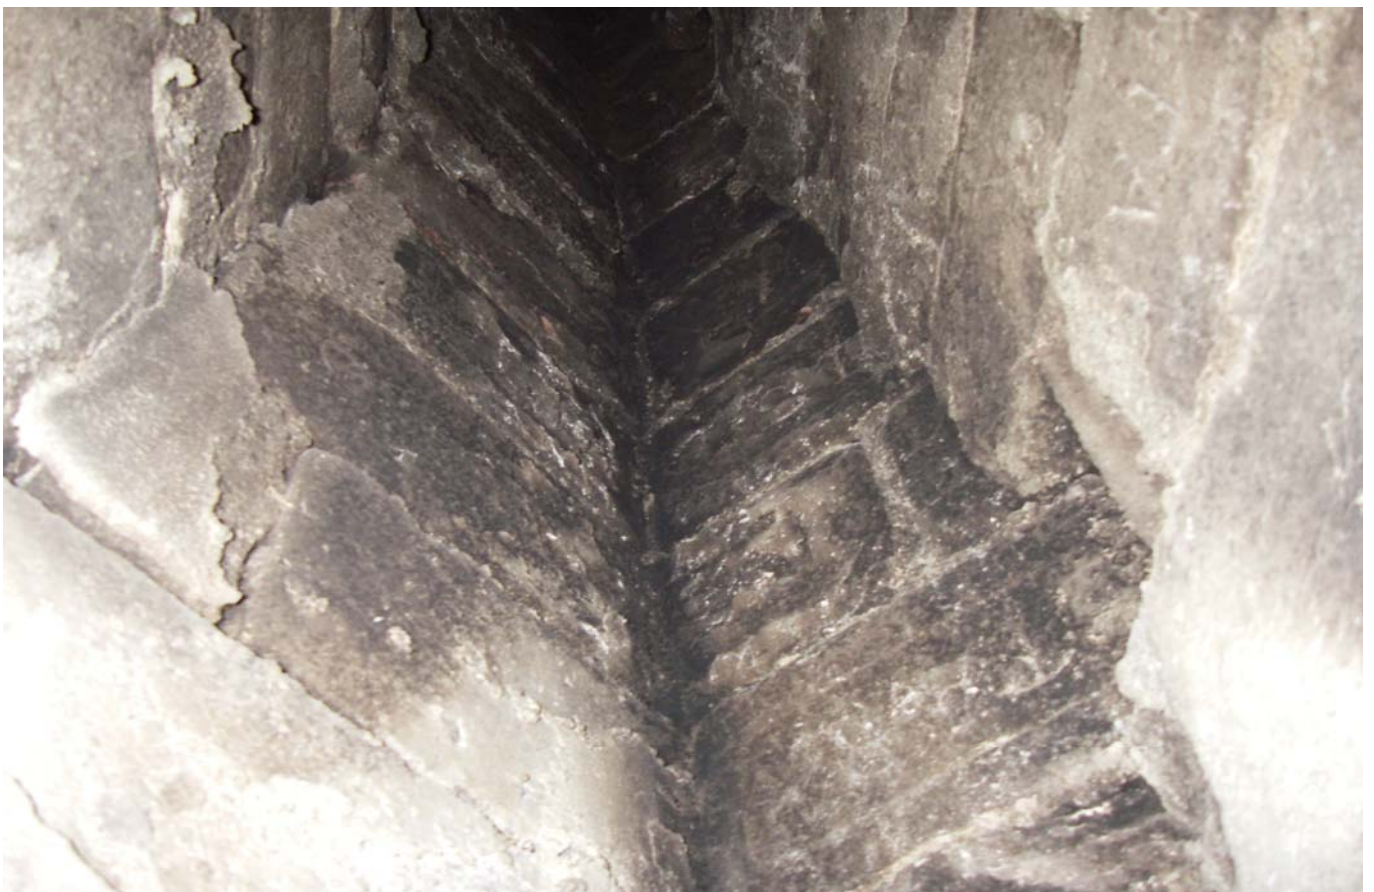
- Uunin ulkokuoressa on havaittavissa pieniä pintahalkeamia. *Uunin ulkokuori tulee korjata.*
- Uunin tulipesän ja savuhormien tiilien saumoista puuttuu hieman saumalaastia ([kuva 29](#) ja [kuva 30](#)). *Tulipesä ja savuhormi tulee korjata.*
- Uunin poistoilmahormissa on paljon pölyä ja hieman tiilen kappaleita. *Poistoilmahormi tulee nuohota.*

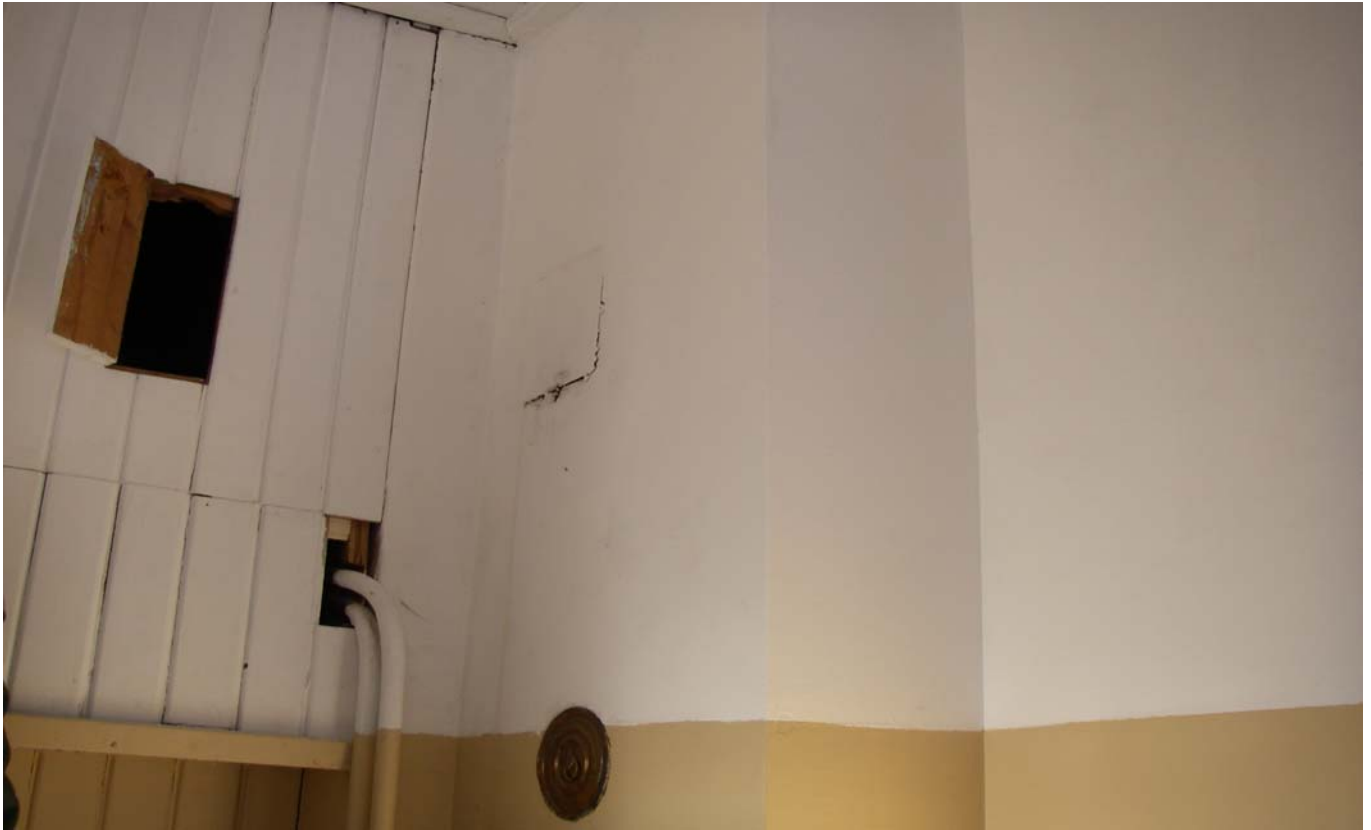
- Palomuurissa olevan poistohormin luukku ei saa täysin auki ([kuva 31](#)). *Luukku tulee korjata.*
- Keittiön poistoilmahormissa on melko paljon pölyä ja roskaa ([kuva 32](#)). *Poistoilmahormi tulee nuohota.*

KUVA 31. Keittiön poistoilmahormissa oleva luukkua ei saa täysin auki.

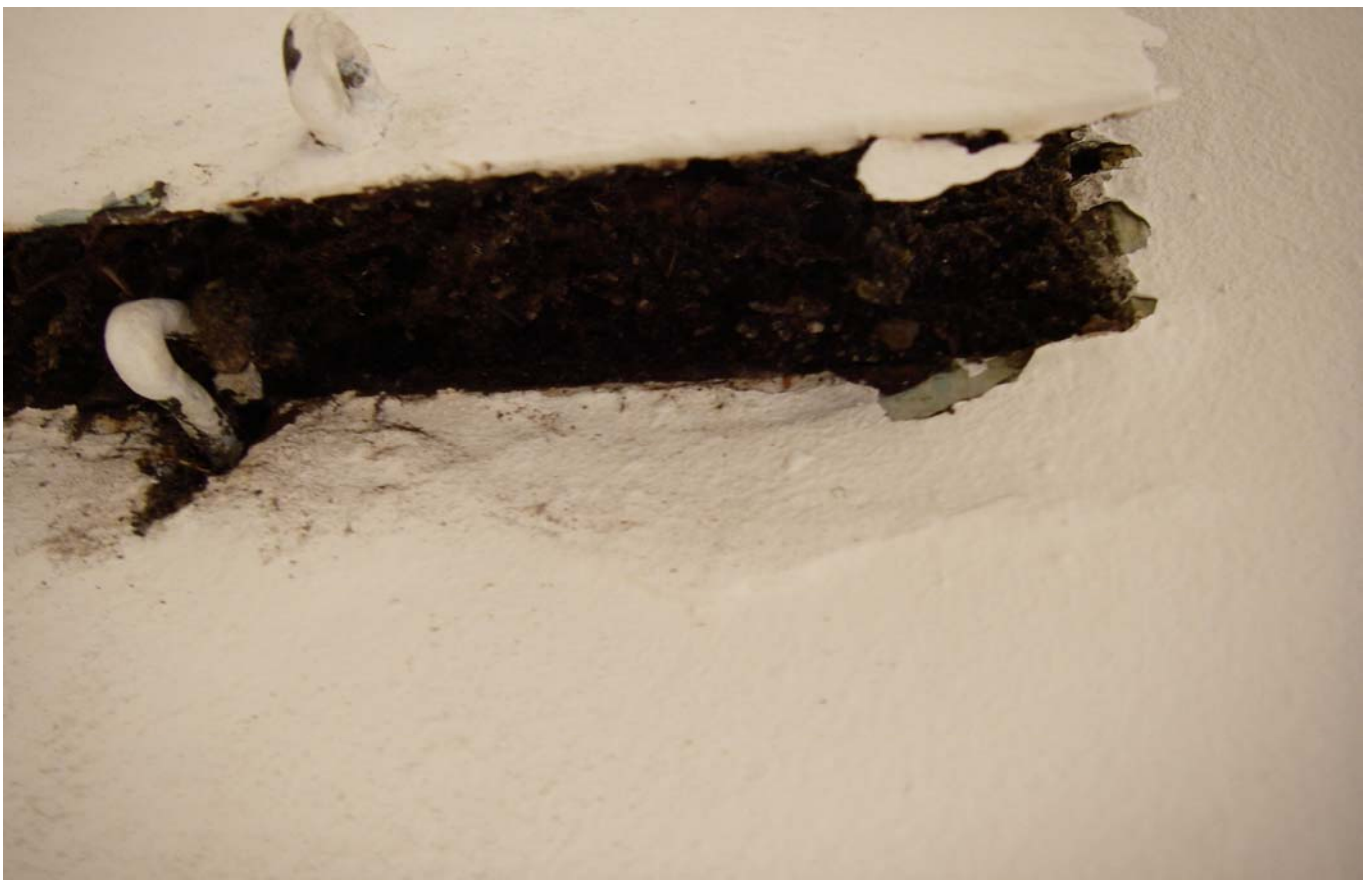
KUVA 32. Keittiön poistoilmahormissa on melko paljon pölyä ja roskaa.

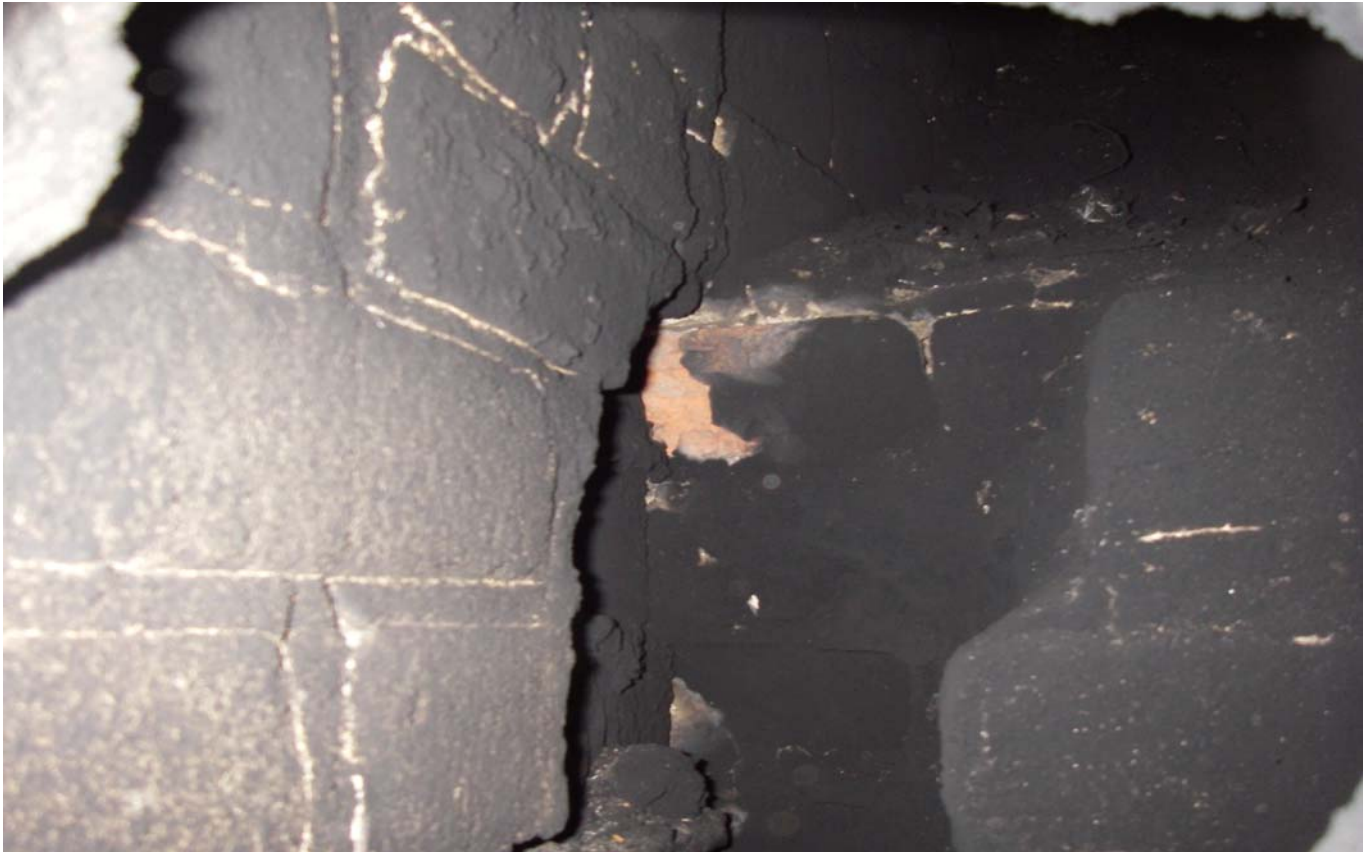
KUVA 33. Yleiskuva öljykattilan savupiipusta.

- Öljykattilan savupiipussa on pintahalkeamia. *Savupiippu tulee korjata.*
- Öljykattilan savupiipusta on lohjennut kappaleita ([kuva 33](#)). *Savupiipun kunto tulisi selvittää tarkemmin. Mikäli piippu on rapautunut, tulee siihen asentaa sisäpiippu.*
- Savupiipun pohjalla on nokea ja hieman roskaa ([kuva 34](#)). *Savupiippu tulee nuohota.*

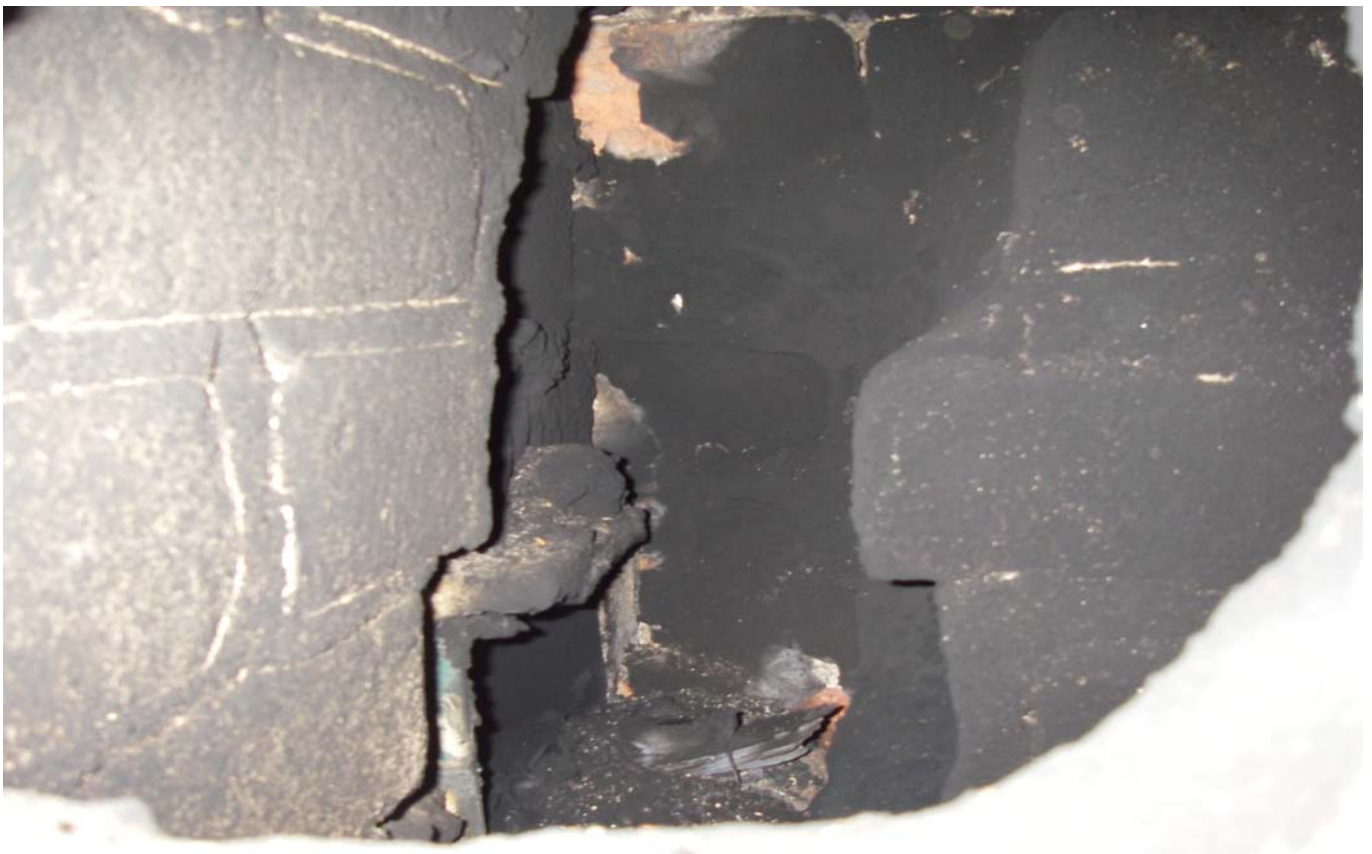
KUVA 34. Öljykattilan savupiipun pohjalla on hieman roskaa.

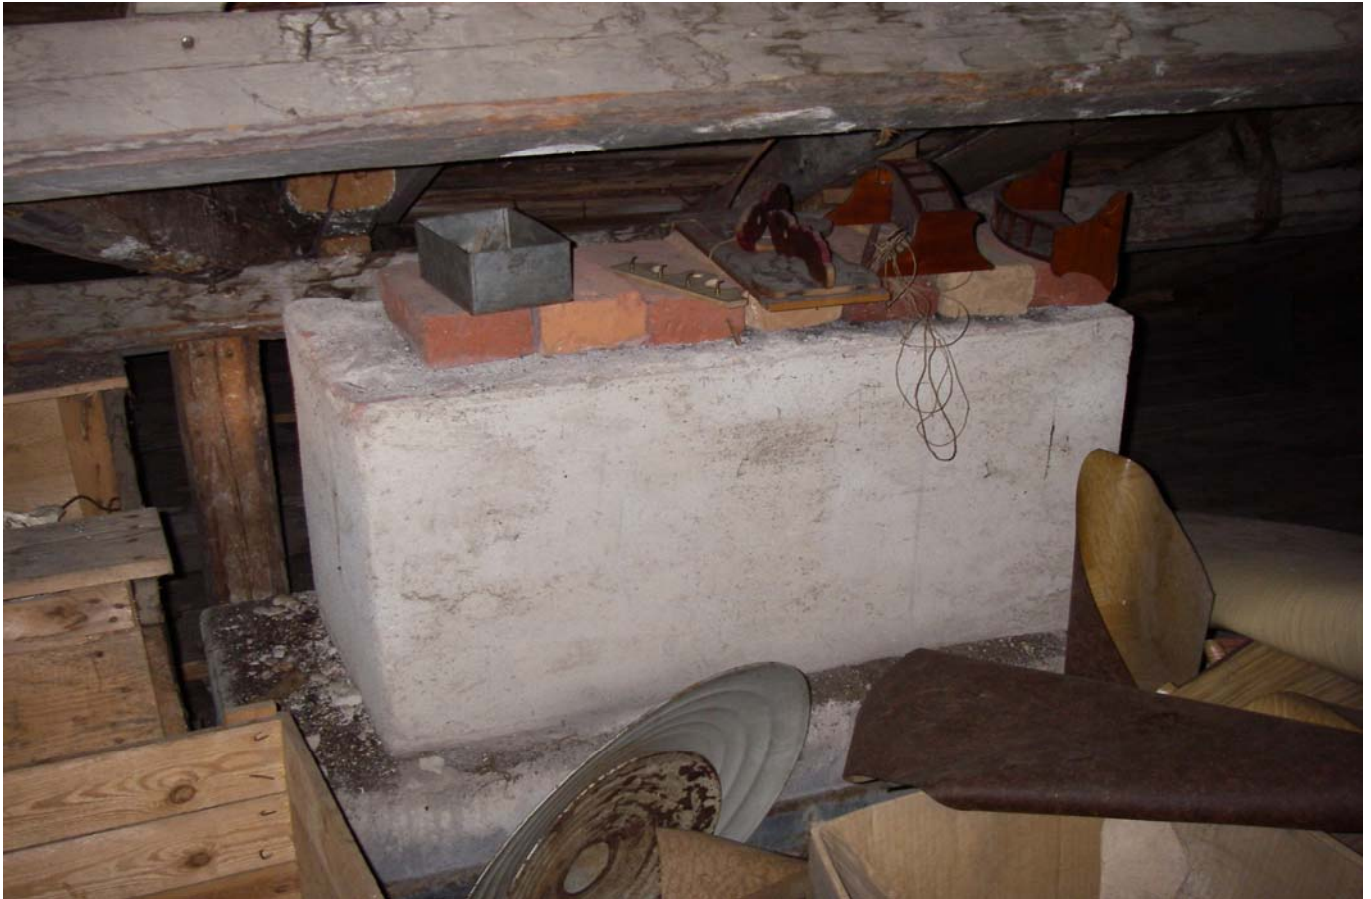
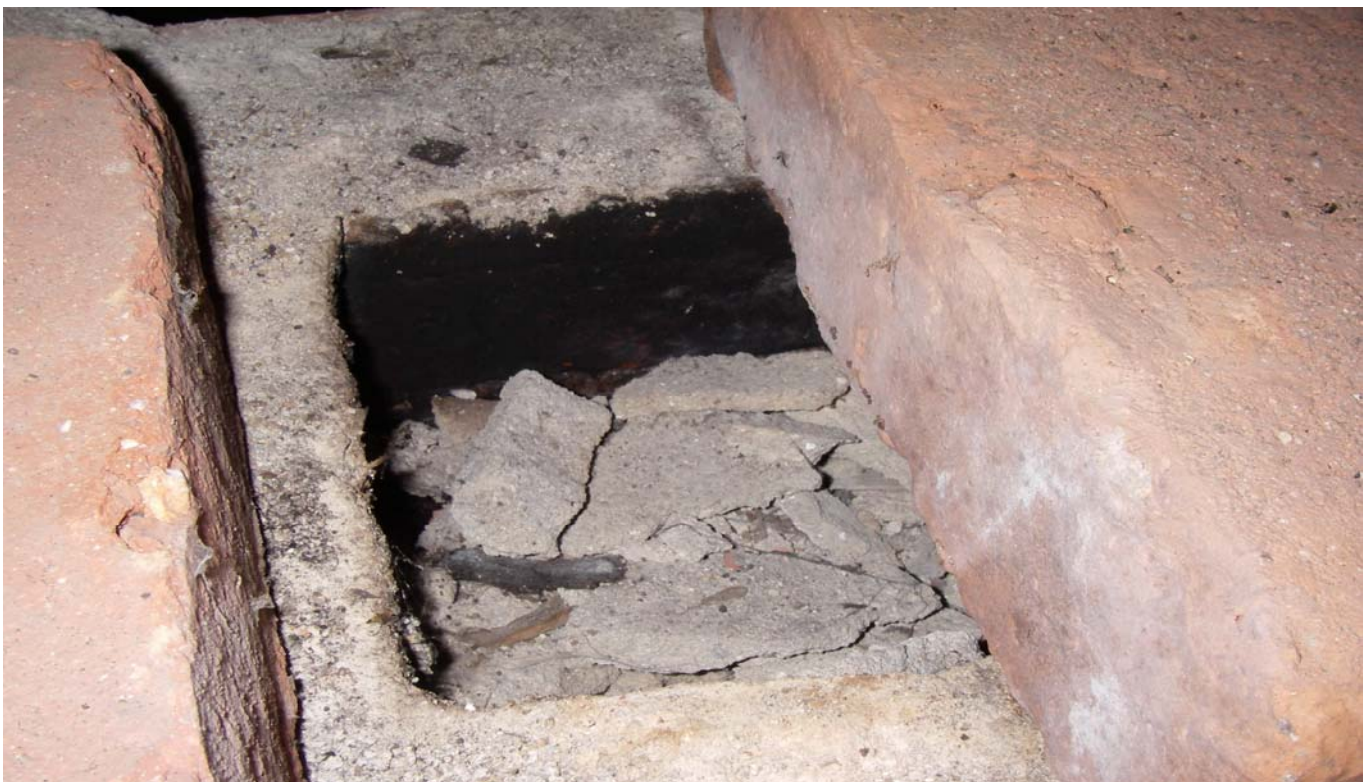
Ullakkotiloissa tarkasteltiin uunien palohormeja ulkoisesti. Pohjoisin hormiryhmä, joka palvelee uuneja n:o 4, 8 ja 9 on katkaistu ullakkotiloissa ja hormit ovat täynnä tiilen ja laastin kappaleita ([kuva 35](#) ja [kuva 36](#)). Hormit tulee tyhjentää ja korjata, sekä tämän jälkeen nuohota. Yhdessä hormiryhmässä on katkennut valurautaputki ([kuva 37](#)). Putken käyttötarkoitus tulisi selvittää hormin sisäpuolisella TV- kuvauksella. Lopuissa hormoneissa havaittiin vain pieniä pintahalkeamia, mutta muuten hormit vaikuttivat olevan kunnossa ([kuva 38](#), [kuva 39](#) ja [kuva 40](#)). Kartanorakennuksen poistoilma- ja savuhormeja ei voitu tarkastaa vesikatolta, koska vesikatolla ei ole kaikilla osuuksilla kävelytasoja. Lisäksi vesikatto oli liukas jäädästä ja lumesta. Hormit olisi syytä tarkastaa keväällä nosturiautoa hyväksi käyttäen, koska katto on vanha tiilikatto ja tiilet voivat rikkoontua kuvauksen aikana.

KUVA 35. Pohjoisin hormiryhmä on katkaistu ullakkotiloissa.

KUVA 36. Katkaistun hormiryhmän hormit ovat täynnä tiilen ja laastin kappaleita.

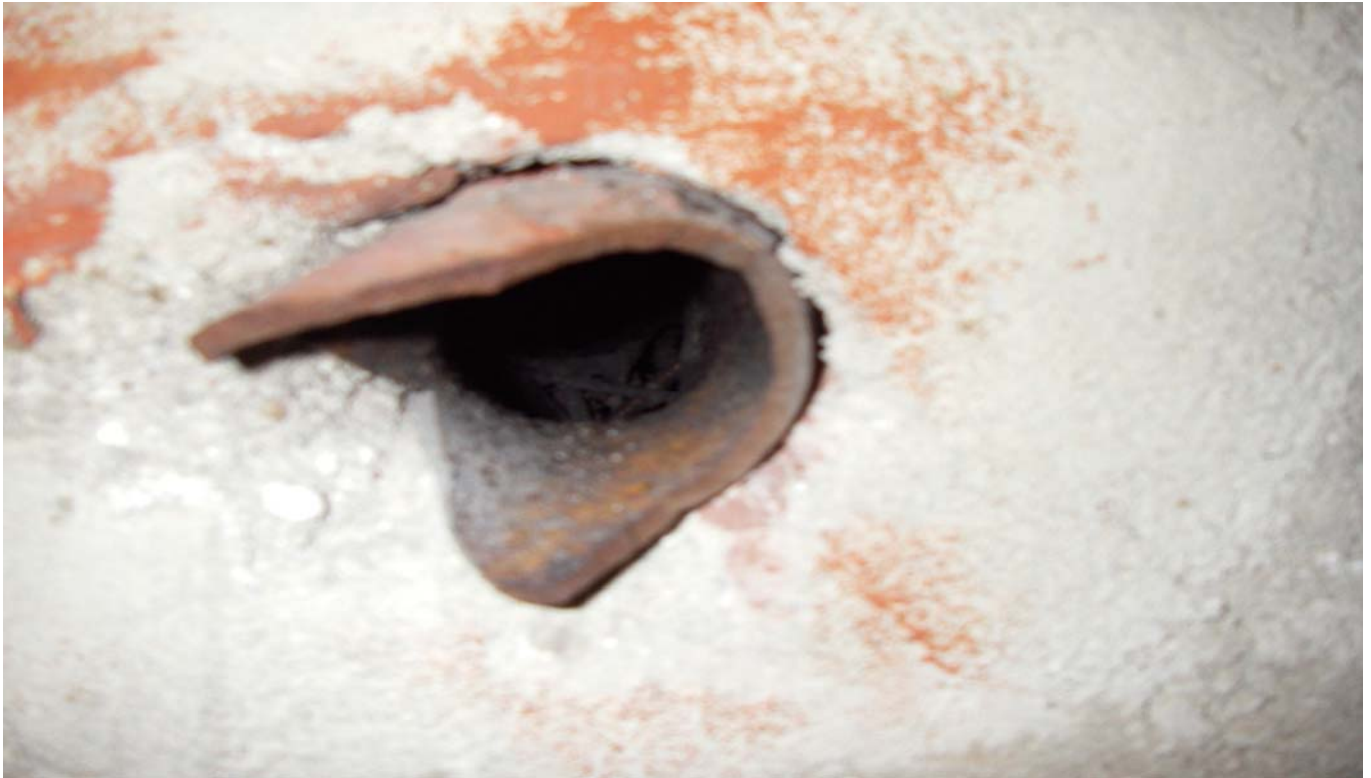
KUVA 37. Savuhormissa on katkennut valurautaputki.
