LÄMPÖKUVAUSRAPORTTI
24.4.2008

Pehtoorin talo

Ratsumestarintie
01200 VANTAA

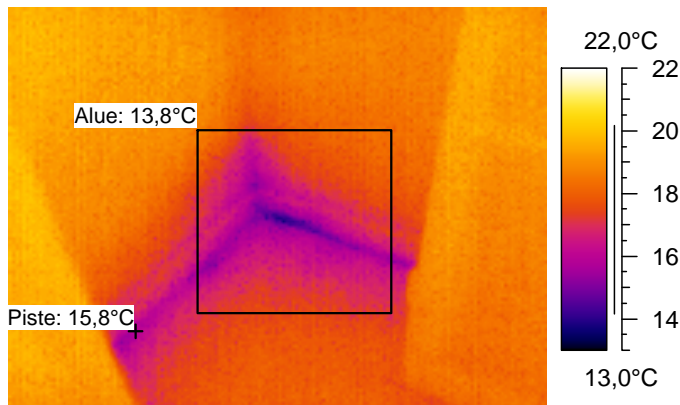
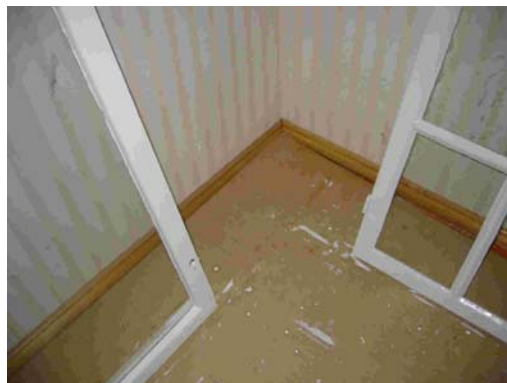
Nro.	Huone	Ulko- lämpö- tila (°C)	Sisä- lämpö- tila (°C)	Vika- lämpö- tila (°C)	TI	Sijainti	Korjaus- luokka- suositus
1.	Huone 1	3,3	20,0	13,8	63	Nurkka	3

Laskettu lämpötilaindeksi mitatusta alueen minimilämpötilasta **63**

Kommentit: Huone1:n nurkassa lievä ilmavuoto. Huom! Lämpötila-alueen alaraja eri kuin muissa lämpökuvissa.

Korjausluokkasuositus: 3

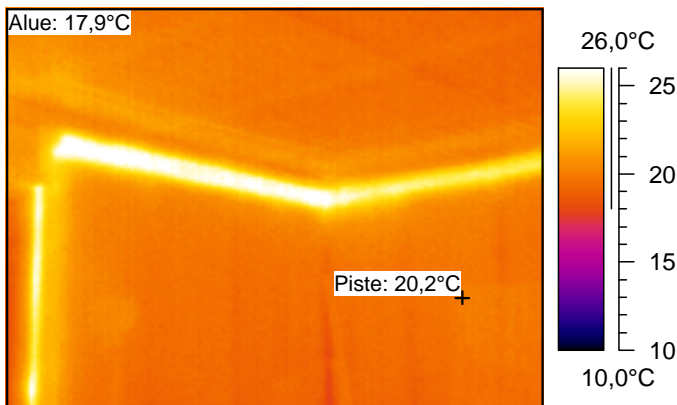
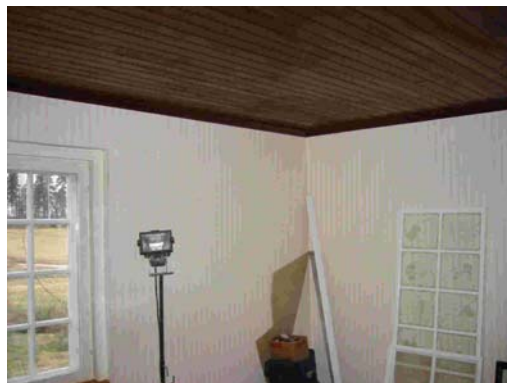
Huone 1

Laskettu lämpötilaindeksi mitatusta
alueen minimilämpötilasta **87**

Kommentit: Rakenteiden sisään piilotetut lämmitysvesiputket näkyvät hyvin lämpökuvissa.

Korjausluokkasuositus: 4

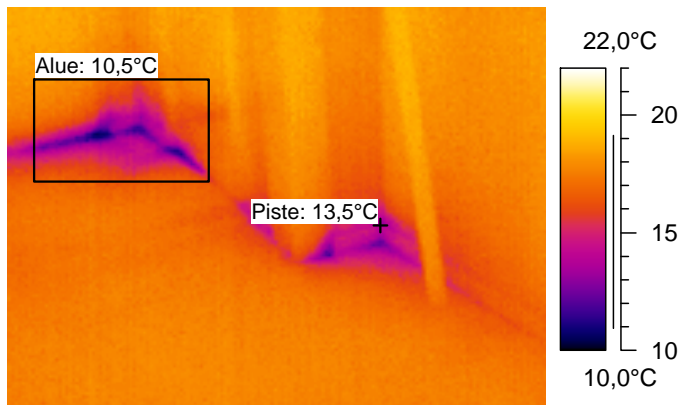
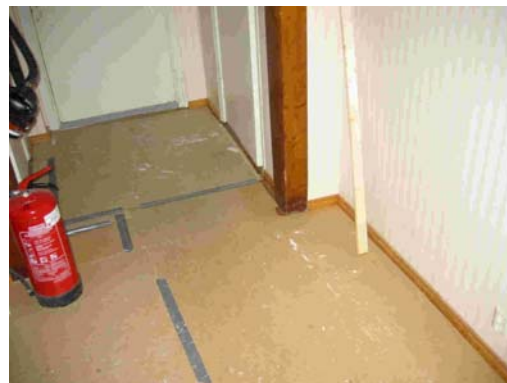
Huone 1

Huone 1:stä löytyi kolme ilmavuotokohtaa, yksi ulkonurkasta ja kaksi väliseinien nurkista. Erityisesti väliseinistä löytyneet kohdat olivat selkeitä.

Laskettu lämpötilaindeksi mitatusta alueen minimilämpötilasta 43

Kommentit: Väliseinän ja lattian rajassa pari selkeää ilmavuotokohtaa.

Korjausluokkasuositus: 2

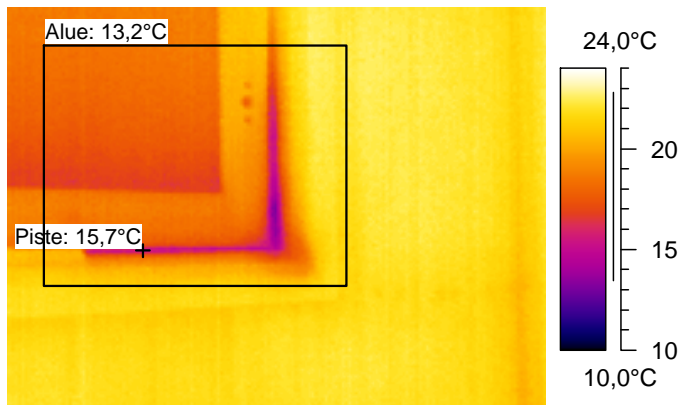
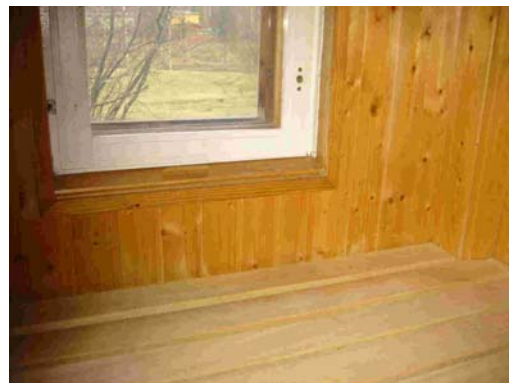
Sauna

Saunan ikkunan alareunassa tiivistevika. Toinen vikakohta löytyi nurkassa olevan kotelon alareunasta.

Laskettu lämpötilaindeksi mitatusta alueen minimilämpötilasta 59

Kommentit: Saunan ikkunan tiiviste vuotaa.

Korjausluokkasuositus: 3

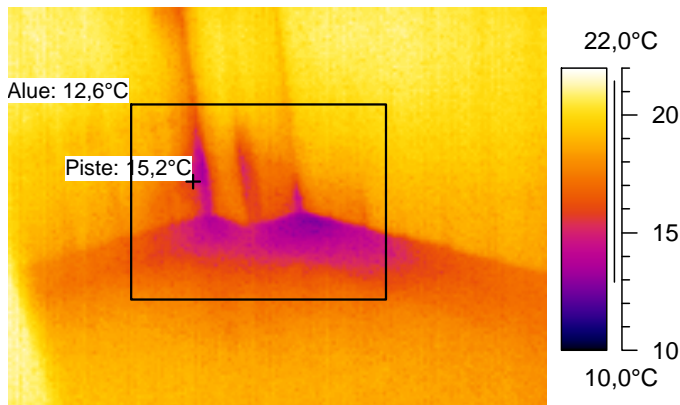
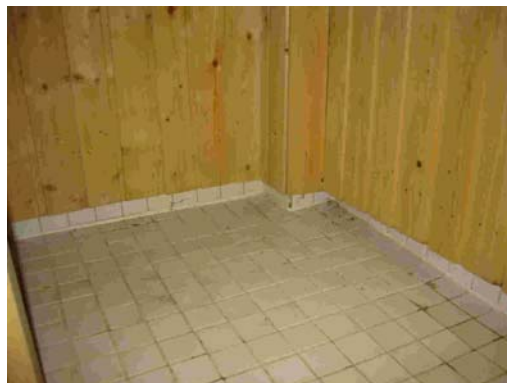
Sauna

Laskettu lämpötilaindeksi mitatusta
 alueen minimilämpötilasta 55

Kommentit: Saunan nurkassa koteloinnin kohdalla lievää ilmavuotoa

Korjausluokkasuositus: 3

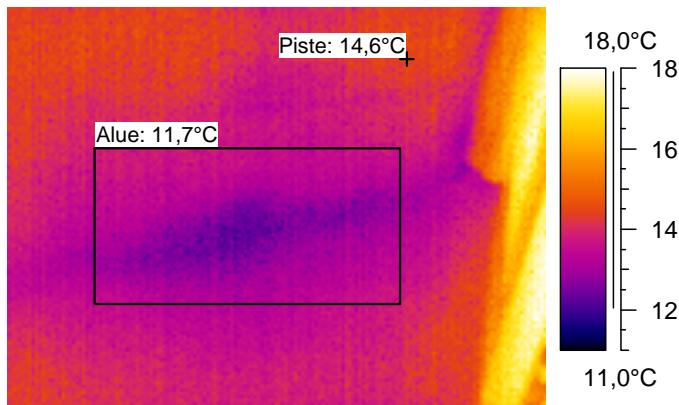
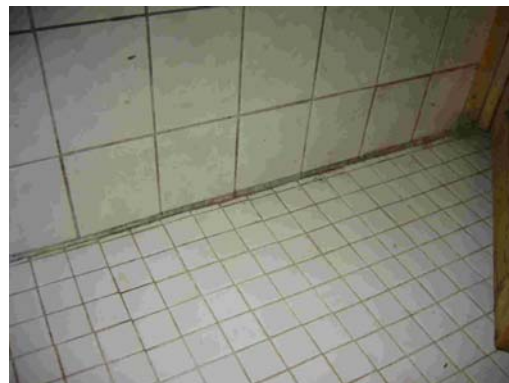
Pesuhuone

Pesuhuoneen lattian ja seinän rajassa pieni lämpötilapoikkeama, joka voi johtua kosteusvauriosta. Vikakohtasta kannattaa mitata rakenteen kosteusprosentti.

Laskettu lämpötilaindeksi mitatusta alueen minimilämpötilasta 53

Kommentit: Pesuhuoneen lattian rajassa lievistä muuta ympäristöä kylmempi alue. Voi johtua kosteusvauriosta. Huom! Lämpötila alueen rajat erilaiset kuin muissa kuvissa.

Korjausluokkasuositus: 2.

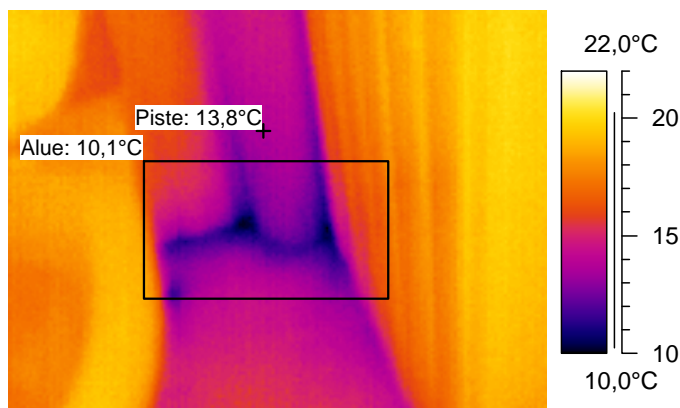
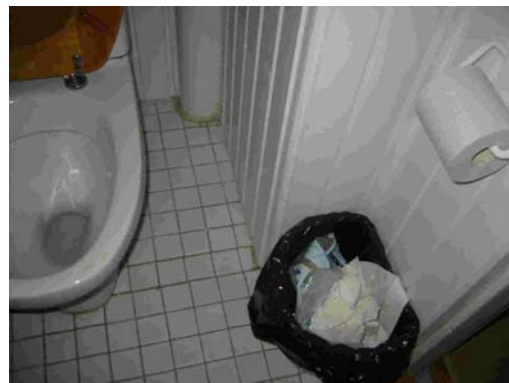
WC 1

WC:stä löytyi molemmista pöntön puoleisista nurkista kylmät alueet. Pintalämpötilojen alhaisuus johtuu osittain ilmakierron huonoudesta mutta kokonaan se ei sillä selity. Nurkissa todennäköisesti ilmavuotokohtat.

Laskettu lämpötilaindeksi mitatusta alueen minimilämpötilasta 40

Kommentit: WC:n nurkassa koteloinnin kohdalla ilmavuotoa.

Korjausluokkasuositus: 2

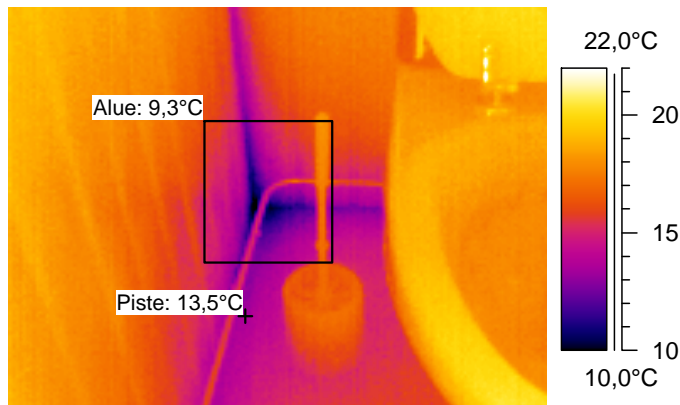
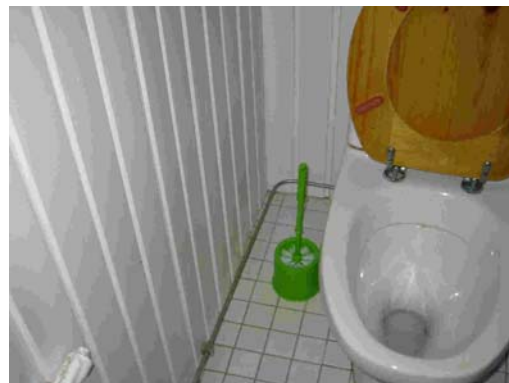
WC 1

Laskettu lämpötilaindeksi mitatusta alueen minimilämpötilasta 35

Kommentit: Myös WC:n vasemmassa nurkassa normaalia kylmempi alue. Mahdollinen ilmavuoto kohta.

Korjausluokkasuositus: 2

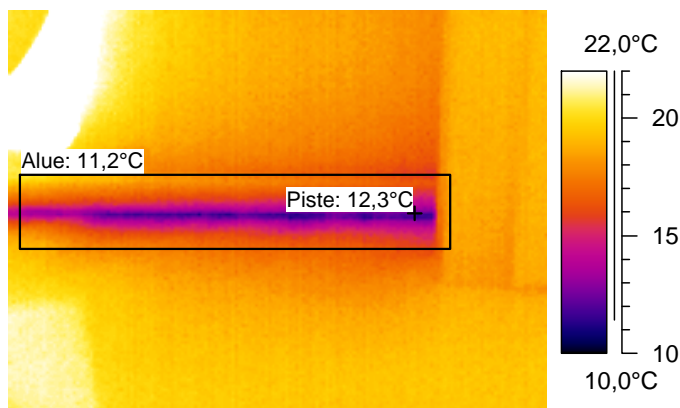
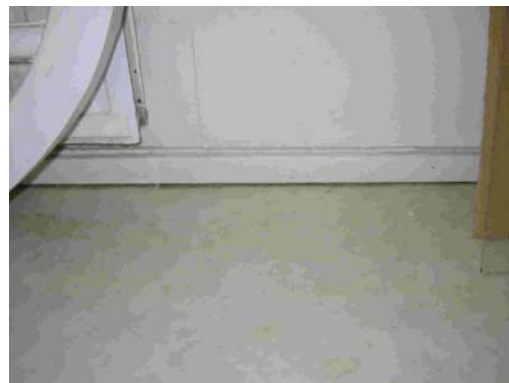
Keittiö

Keittiöstä löytyi kolme ilmavuotokohtaa, kaikki aivan lattian rajasta.

Laskettu lämpötilaindeksi mitatusta alueen minimilämpötilasta 43

Kommentit: Keittiön lattian rajassa ilmavuotokohta.

Korjausluokkasuositus: 2.

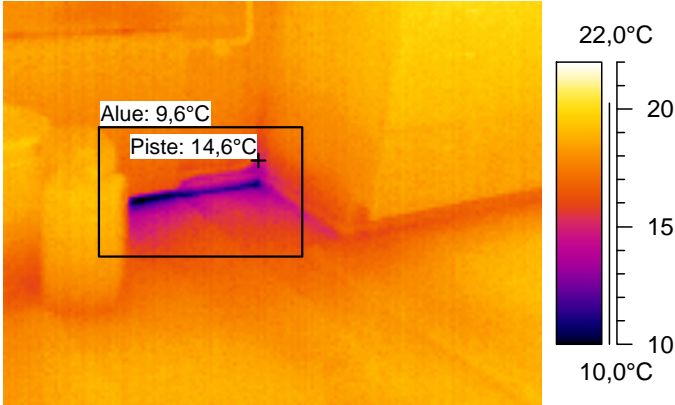
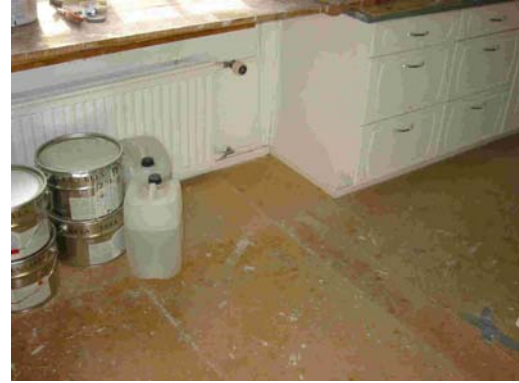
Keittiö

Laskettu lämpötilaindeksi mitatusta alueen minimilämpötilasta 34

Kommentit: Keittiössä pöytätason alla lattian rajassa ilmapuotokohta.

Korjausluokkasuositus: 2

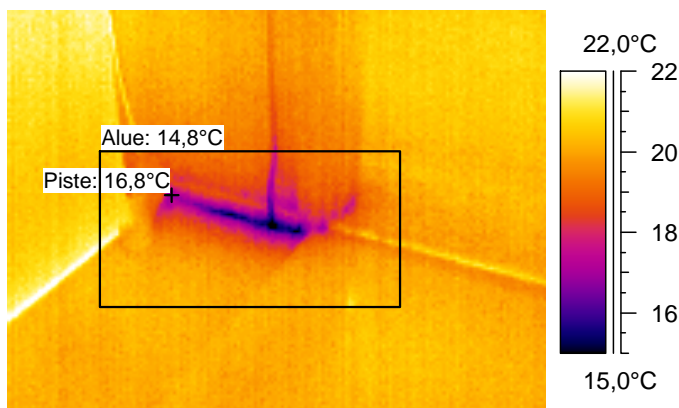
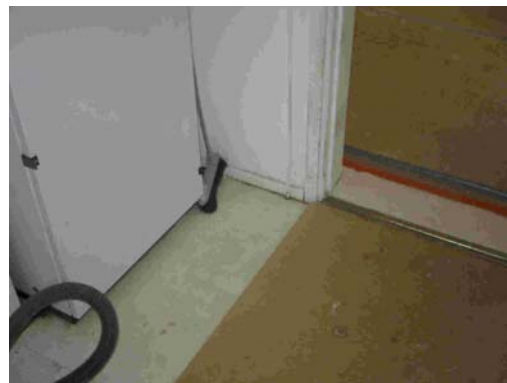
Keittiö

Laskettu lämpötilaindeksi mitatusta alueen minimilämpötilasta 62

Kommentit: Väliseinän ja lattian rajassa ilmavuotokohta. Huom! Lämpötila-alueen alaraja poikkeaa muista kuvista.

Korjausluokkasuositus: 3.

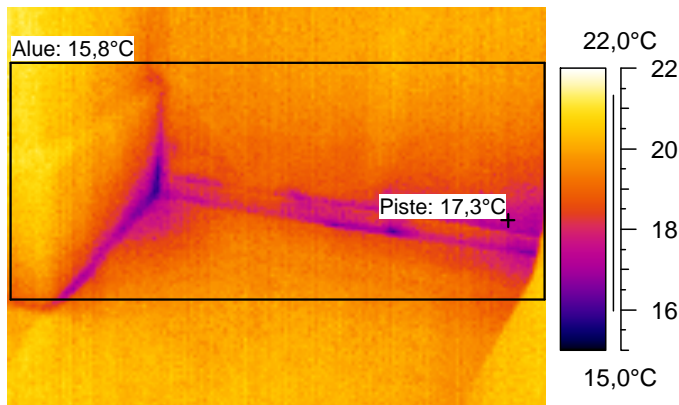
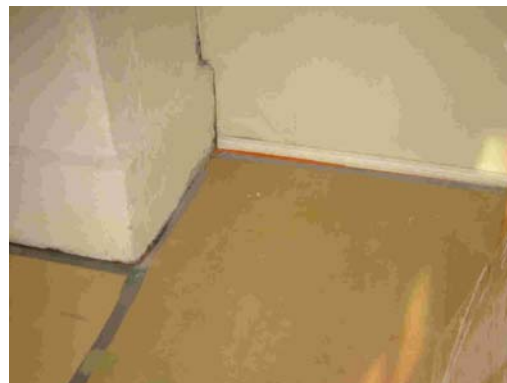
Huone 3

Huone 3:n takan viereisestä seinästä löytyi lievä ilmavuotokohta.

Laskettu lämpötilaindeksi mitatusta alueen minimilämpötilasta 68

Kommentit: Huone 3:n takan oikealla puolella lievä ilmavuoto kohta. Huom! Lämpötila-alueen alaraja poikkeaa muista kuvista.

Korjausluokkasuositus: 3

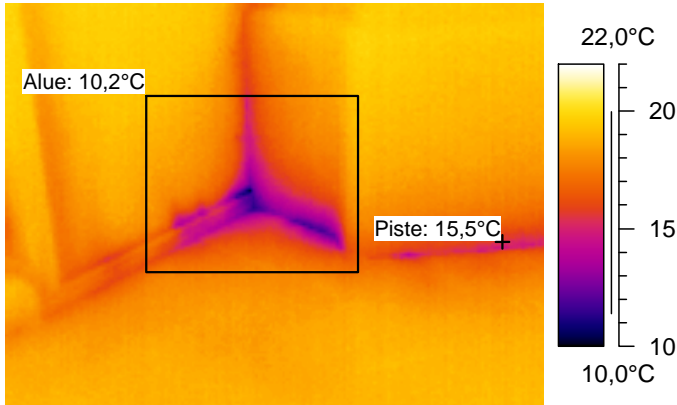
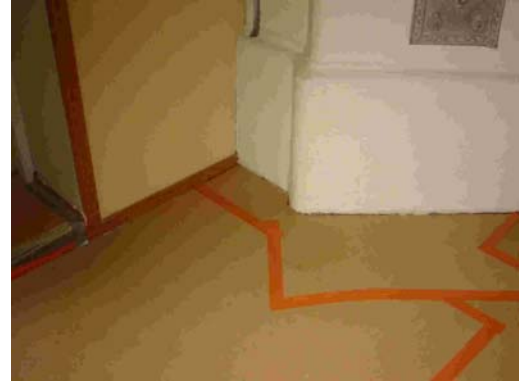
Huone 4

Huoneen jokaisesta nurkasta löytyi ilmavuotokohta. Takan viereisestä seinästä löytynyt vikakohta oli selkeästi pahin, vaikka olikin väliseinässä.

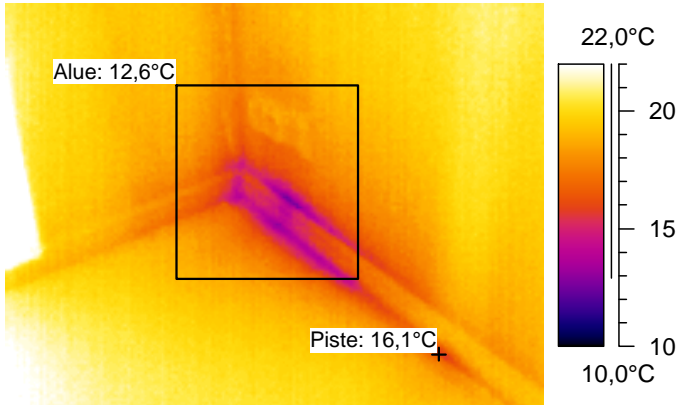
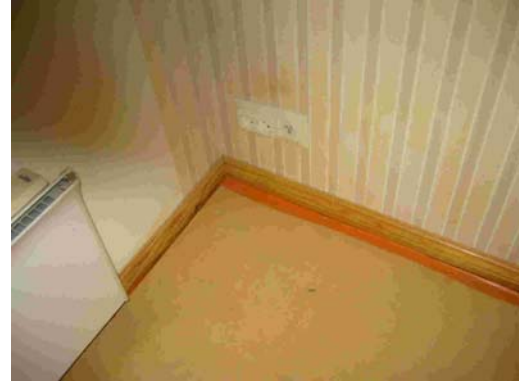
Huone 5

Myös huoneen 5 vikakohdat keskittyivät huoneen nurkkiin. Takan molemmin puolin löytyi lämpötilapoikkeamat.

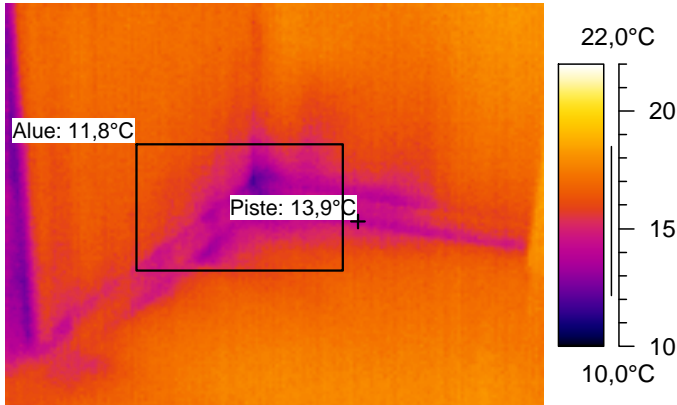
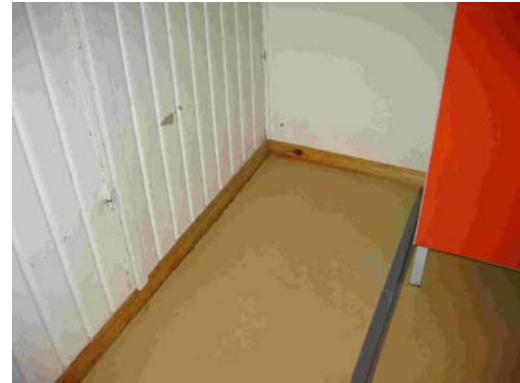
Apukeittiö

Apukeittiön nurkissa selkeät ilmavuotokohdat.

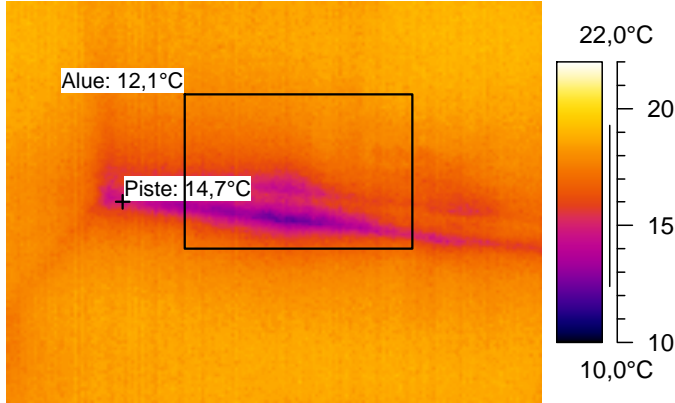
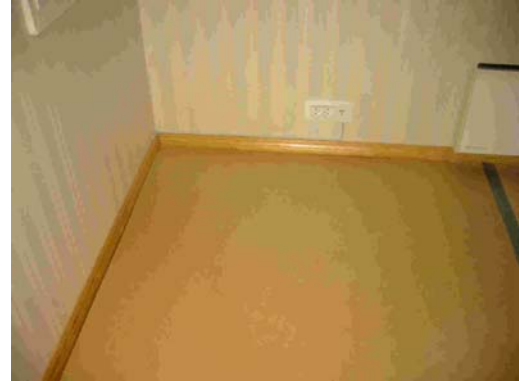
Käytävä

Lähes keskeltä käytävän seinää löytyi lämpötilapoikkeama. Samoin välioiven alareunassa selkeä ilmavuotokohta.

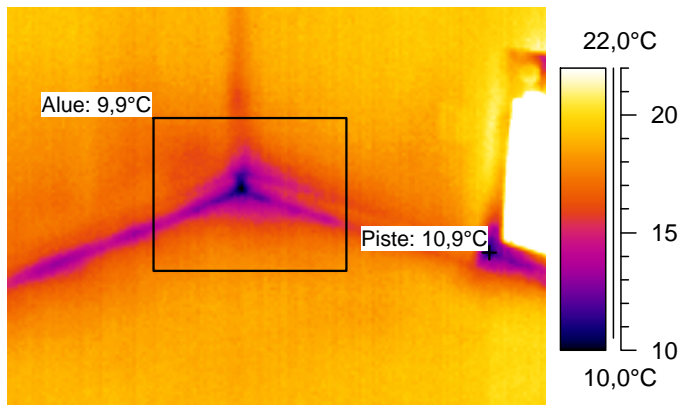
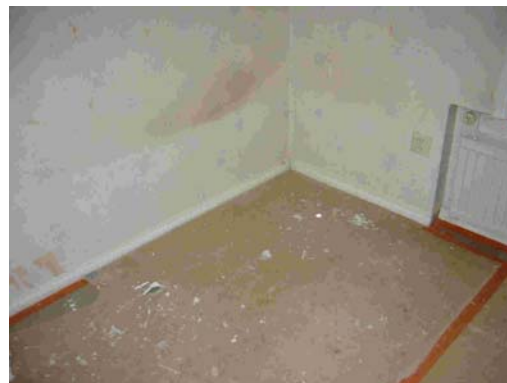
Huone 2

Huoneen molemmista ulkoseinän vastaisista nurkista löytyi ilmavuotokohdat. ilmavuoto kohta jatkui myös väliseinän kohdalla.
