Kuntoarvio Start

Håkansbölen pyykkitupa

Ratsumestarintie 5
01200 VANTAA

Tarkastuspäivä 29.7.2011

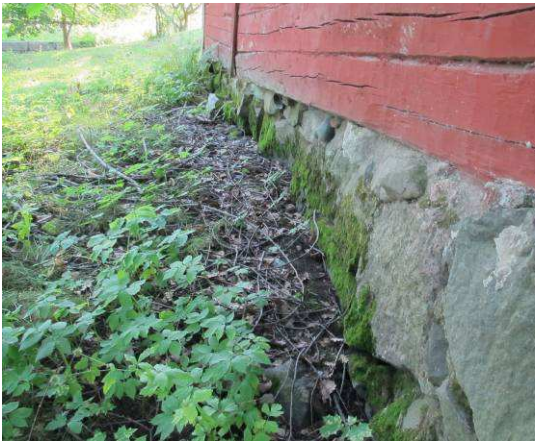
Rakennus sijaitsee rinteessä. Sisäänkäynnin puolella maanpinta kallistaa rakennuksen suuntaan. Sokkelin vierustoilla on kasvillisuutta ja maa-aines vierustoilla on pääosin humusmaata.

Rakennuksessa ei ole salaojia ja kattovesiä ei ole ohjattu pois rakennuksen vierustoilta.

Sokkelin vierusta on humusmaata

- Vedenohjauksen parantaminen rakennuksen vierustoilla (kattovedet voi ohjata esim. pintakouruilla viereiseen puroon)
- Kasvillisuuksien ja humusmaan poistaminen rakennuksen vierustoilta (asianmukainen salaojatorakaista tilalle)

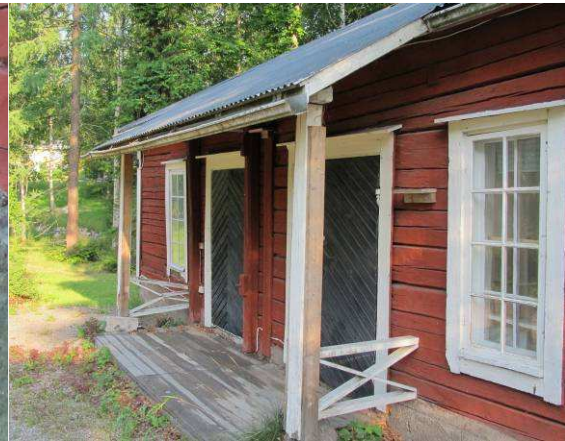
Etupihalla maanpinta kallistaa rakennuksen suuntaan

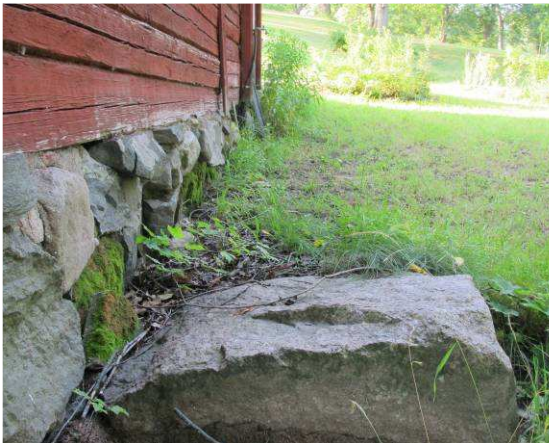
Osin sokkelikorkeus on liian matala ja kosteus on päässyt vaurioittamaan alimmaisista hirsikerroksia.

Hirret ovat osin kiviperusmuurin päällä

- Perustuksien kunnostukset ja korottaminen korjaussuunnitelmien mukaisesti
- Sisäänkäyntilipan pilariperustuksien uusiminen
- Alimpien hirsikertojen ja följareiden uusiminen korjaussuunnitelman mukaisesti
- Sisäänkäyntilipan perustuksien uusiminen
- Alapohjarakenteen kuntotutkimus korjaustavan määrittämiseksi
- Alapohjarakenteiden korjaukset korjaussuunnitelman mukaisesti

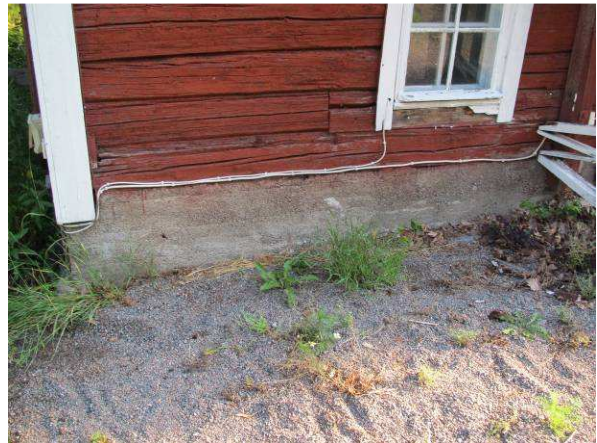
Ja osin betonisokkelin päällä

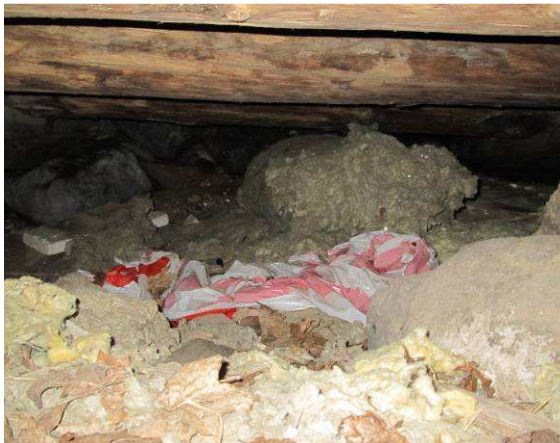
Rakennuksessa on puurakenteinen, tuulettuva alapohja. Alapohjan kulkuluukku on rakennuksen lounaissivulla. Alapohjan kulkuluukku on niin ahdas, että siitä ei mahdu alapohjatilaa sisään. Luukusta tehtyjen havaintojen mukaan alapohjatilassa on runsaasti rakennusjätettä ja alapohjatilaa on osin märkää. Alapohjatilaa korkeus on maksimissaan noin 0,5 m ja se madaltuu molempiin suuntiin kulkuluukkuun nähden.

Alapohjassa on runsaasti rakennusjätettä ja maa on osin märkää

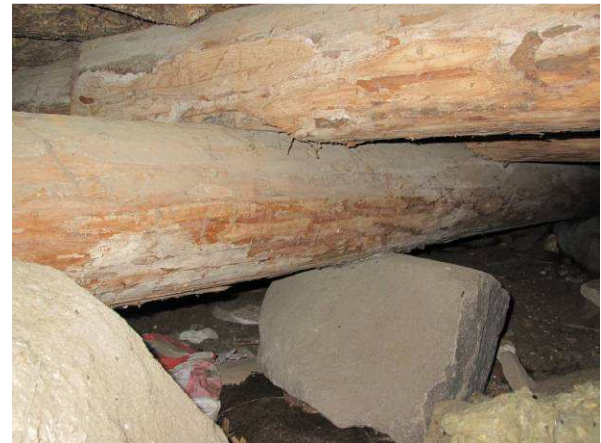
Luukun kohdan alapohjakannattajat vaikuttivat ehyiltä

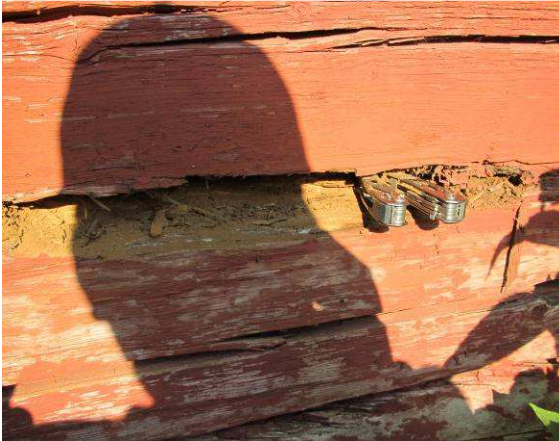
Rakennuksen ulkoseinät ovat massiivihirttä. Varsinkin alimmissa hirsikerroksissa on yleisesti lahovaurioita. Niin ikään hirsirunkoa jäykistävien följareiden alapäissä on lahovaurioita.

Ulkoseinähirsissä on lahovaurioita varsinkin alakerroksien hirsissä

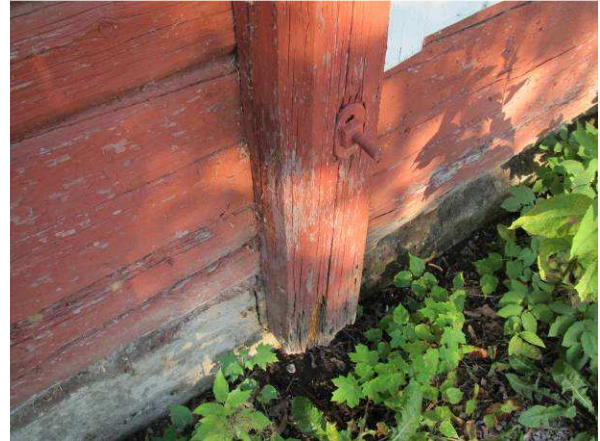
Lahovaurioita niin ikään hirsirungon följareissa

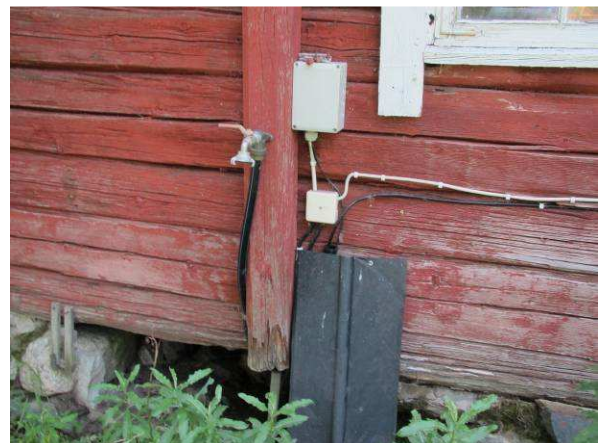
Rakennuksen ulkoseinät ovat hirsipinnalla. Alimmissa hirsissä on lahovaurioita ja hirsissä on yleisesti ravistumaa. Ulkoseinien maalipinnat ovat kuluneita.

Ulkoseinähirsissä on runsaasti ravistumaa ja paikoin lahovaurioita

- Julkisivujen kunnostukset korjaussuunnitelman mukaisesti (lisälämmöneristämistä kannattaa harkita)

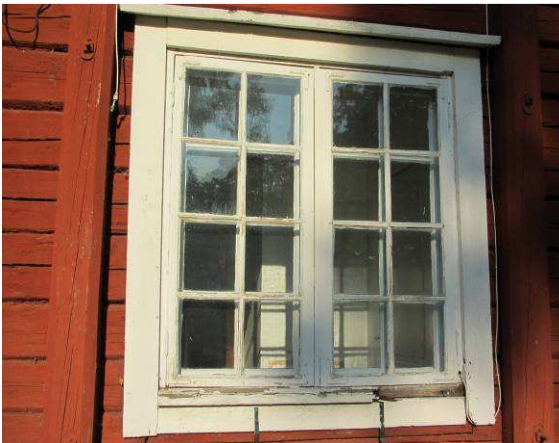
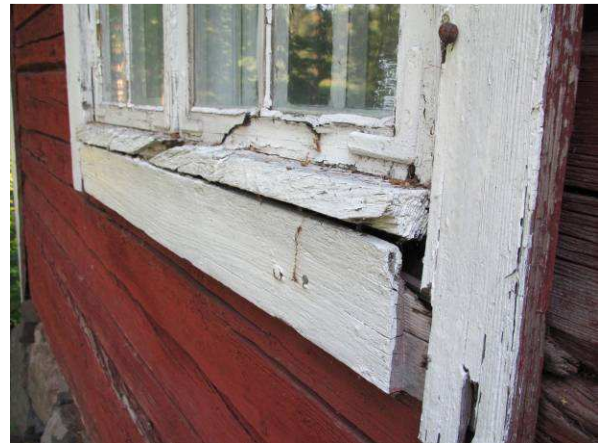
Rakennuksen ikkunat ovat kaksipuitteisia ja pienruutuisia puuikkunoita. Ikkunoiden puuosissa ja ulkopuolen vuorilaudoissa havaittiin lahovaurioita.

Rakennuksen ikkunat ovat vanhoja puuikkunoita. Ikkunarakenteiden vaurioita

- Ikkunoiden ja ulko-ovien perusteellinen kunnostus jakson alussa

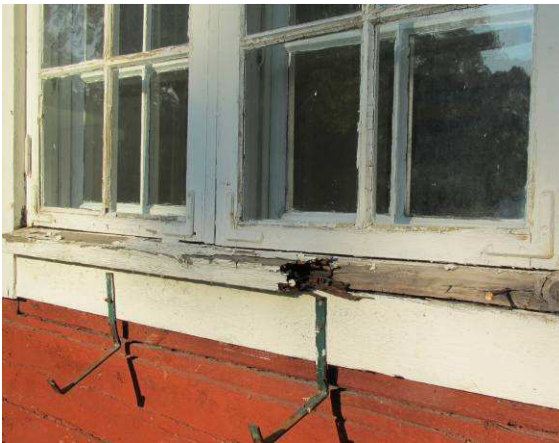
Lahovaurio ikkunalaudassa

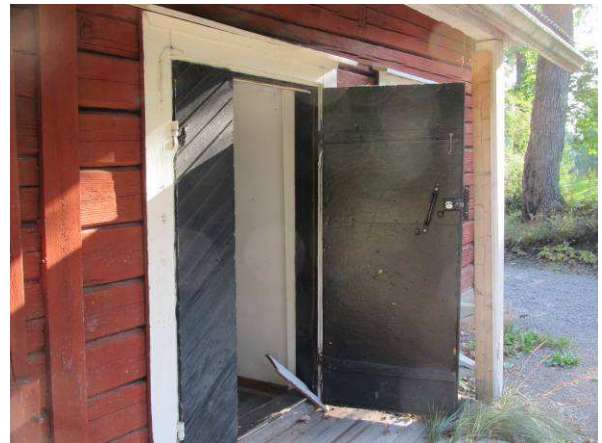
Kohteen ulko-ovet ovat puurakenteisia, yksilehtisiä ovia. Ovien tiiveys ja lämmöneristyskyky ovat puutteellisia.

Kuvaa ulko-ovesta

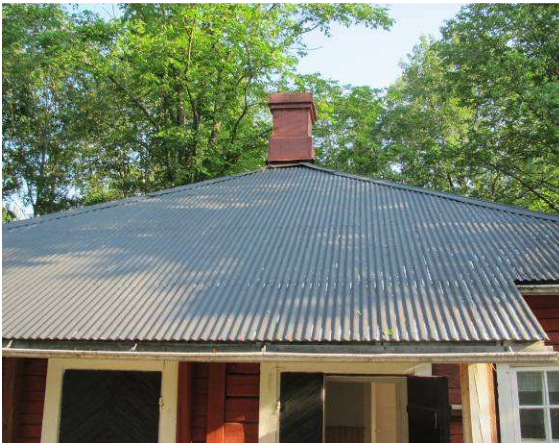
Yleiskuvaa vesikatolta, katemateriaali on muoviprofiilikate

- Hormin kunnan tarkastaminen (korjaus tarvittaessa)
- Katteen uusiminen (esim. konesaumapeltikatto)
- Talotikkaiden ja tarvittavien kattovarusteiden asennus (lumieste sisääntulon yläpuolelle)
- Räystäskourujen uusiminen ja syöksytorvien asennus
- Alaräystään rakenteen korjaus, vanhojen lämmöneristeiden poisto ja yläpohjan uudelleen eristäminen

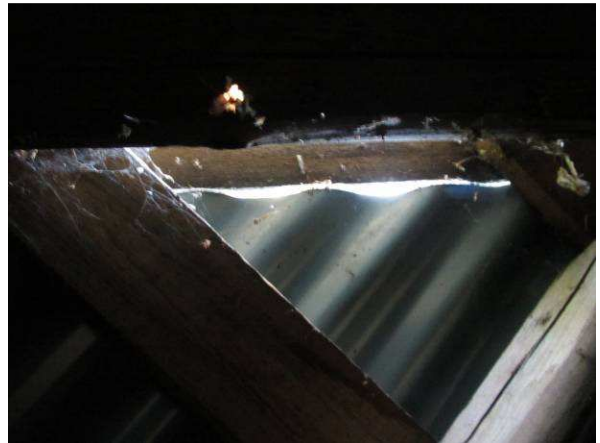
Rakennuksen kattomuoto on aumakatto ja katemateriaali on muoviprofiilikate. Vesikatolle ei kohdekäynnillä päästy (ei talotikkaita), mutta yläpohjatilan puolelta tehtyjen havaintojen mukaan varsinkin aumakohdissa on epätiivelyskohtia, joista sadevesi pääsee yläpohjatilaan.

Taivas näkyy yläpohjatilan puolelta

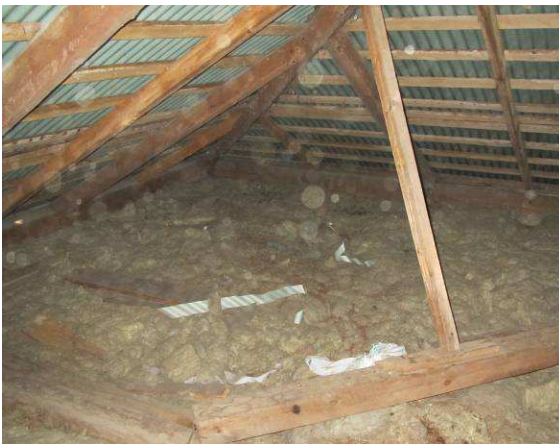
Yläpohjatila tuulettuu arviolta riittävästi alaräystäiltä. Yläpohjatilassa on lisälämmöneristyspotentiaalia vähintään 100mm, kun alaräystäin rakennetta muutetaan.

Yläpohjatila tuulettuu alaräystäiltä, yläpohjaeristeenä mineraalivillaa/puraa noin 150mm

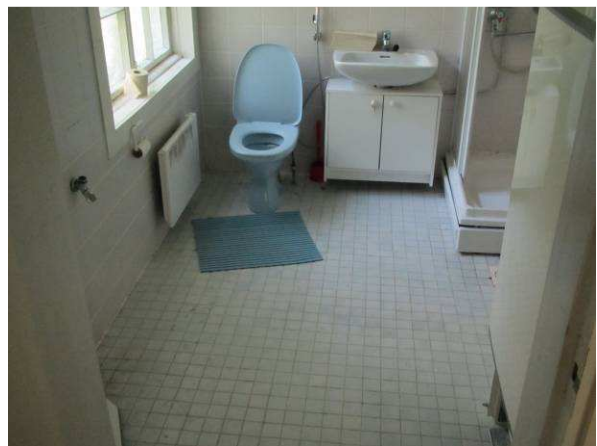
Kohteen kylpyhuoneen lattia ja seinäpinnat ovat laattapinnoitettuja. Kylpyhuoneen lattiasa havaittiin pintakosteudentunnistimella kohonneita kosteuspitoisuuksia. Laattapinnat ovat vielä tyydyttävässä kunnossa.

Kuvaa kylpyhuoneesta

- Lattian pintarakenteiden uusiminen alapohjarakenteen uusimisen yhteydessä (esim. ponttilautalattia kaikkialle)
- Kylpyhuoneen uusiminen alapohjarakenteen uusimisen yhteydessä
- Seinien kunnostukset tarpeen mukaisesti (lisälämmöneristäminen?)

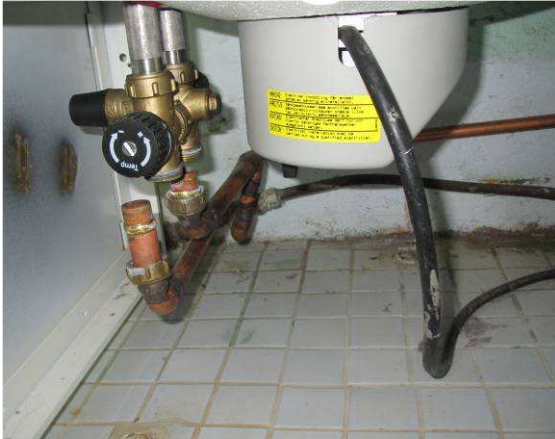
Rakennuksen vesijohdot ja viemärit ovat liitetyt Vantaan kaupungin vastaaviin verkostoihin. Vesimittaria ei rakennuksessa ole. Se lienee päärakennuksessa, jota ei tarkastettu. Lämpimän käyttöveden varaaja on teknisen käyttöikänsä lopussa.

Lämpimän käyttöveden varaaja tulee uusia.

- Lämpimän käyttöveden varaajan uusiminen jakson alussa.
- Jätevesiviemärien painehuuhtelu / kuvaus robottikameralla jakson alussa.
- Käyttövesiputkien kuntotutkimus jakson alussa.
- Vesikalusteita kunnostetaan niiden vikaantuessa ja uusitaan tarvittaessa. Vuotavat kalusteet tulee aina korjata välittömästi.

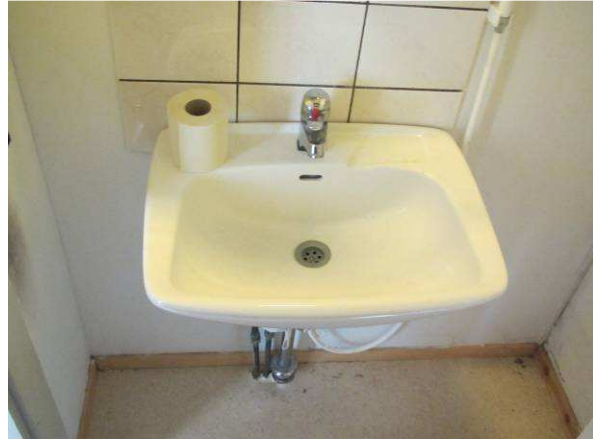
Vesijohdoissa ei näkyvin osin ollut eristeitä. Vesi- ja viemärikalusteet olivat vanhoja yksiotehanoja ja wc-istuimet olivat myös vanhoja yhden huuhtelun malleja. Hana- ja suihkusekoittajien käyttöikä on 15 - 25 vuotta ja wc-istuinten noin 50 vuotta.

Hanasekoittajia tulee jo uusia tällä jaksolla.

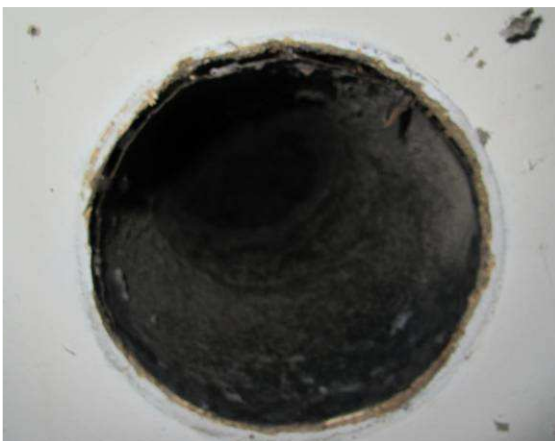
Rakennuksessa on painovoimainen ilmanvaihtojärjestelmä ja keittiössä liesituuletin. Pesuhuoneesta lähtevä kierresaumatusta teräksestä tehty poistoilmahormi on eristetty vuorivillalla. Poistoilmaventtiili puuttuu pesuhuoneesta. Muualla ei poistoja ole. Raitisilmaventtiileitä ei rakennuksessa ole.

Pesuhuoneen poistoilmahormista puuttuu venttiili.

- Rakennuksen ilmanvaihtoa voidaan tehostaa tarvittaessa lisäämällä ulkoseinät lävistävät raitisilmaventtiilit sekä asentamalla poistoilmapuhallin (ei PTS taulukossa).
- Ilmanvaihtokanavan nuohous ajoittuu PTS jakson alkuun.

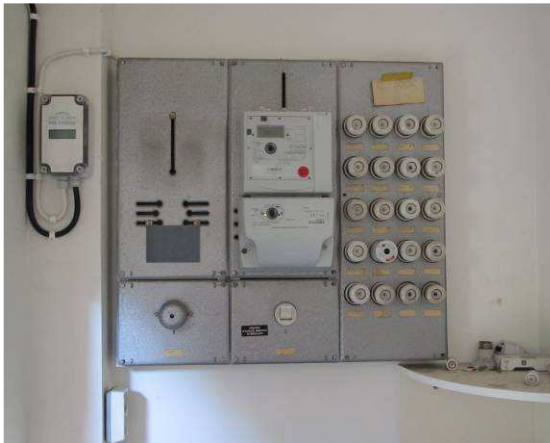
Sähköjärjestelmät ovat havaintojen mukaan 1970-luvulta. Uusimisia on tehty vain vähäisessä määrin. Sähköjärjestelmä on rakennusajankohdalle tyypillinen TN-C, eli nelijohdinjärjestelmä, josta osittain puuttuu erillinen maadoitusjohdin. Rakennuksessa on yksi keskus ja se on kolmivaiheinen. Sähköjärjestelmät ovat oletuksen mukaan olleet toimintakuntoisia, mutta tulevat elinkaarensa päähän tarkastelujakson aikana.

Sähköpääkeskus.

- Sähköjärjestelmien uusiminen

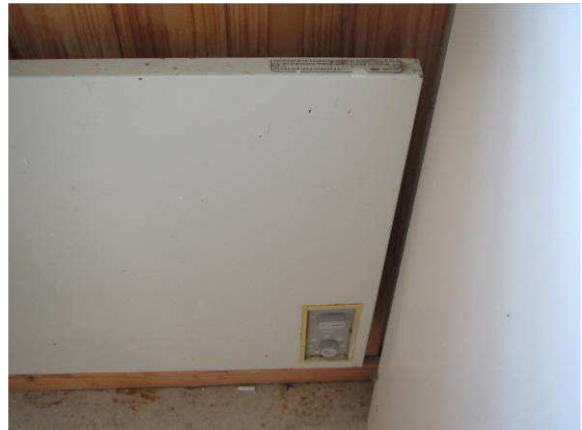
Rakennuksessa on suora sähkölämmitys ja lämmittiminä toimivat seinille asennetut patterit. Patterit tulee uusia tarkastelujakson alkupuolella.

Sähköpatteri.
