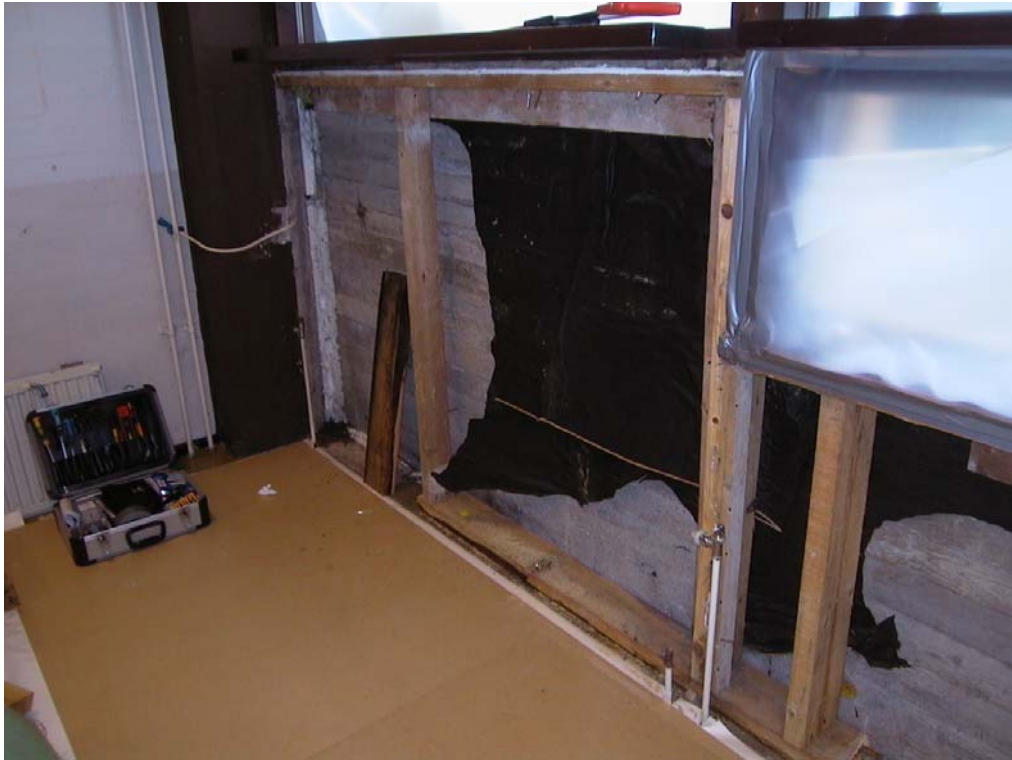
Kuva 1 Purettu seinä, betonisokkelin sisäpinnassa **bitumipaperi toimittamassa tulusulun virkaa, vaikka ko seinärakenteessa ei ole tuuletus mahdollinen.**

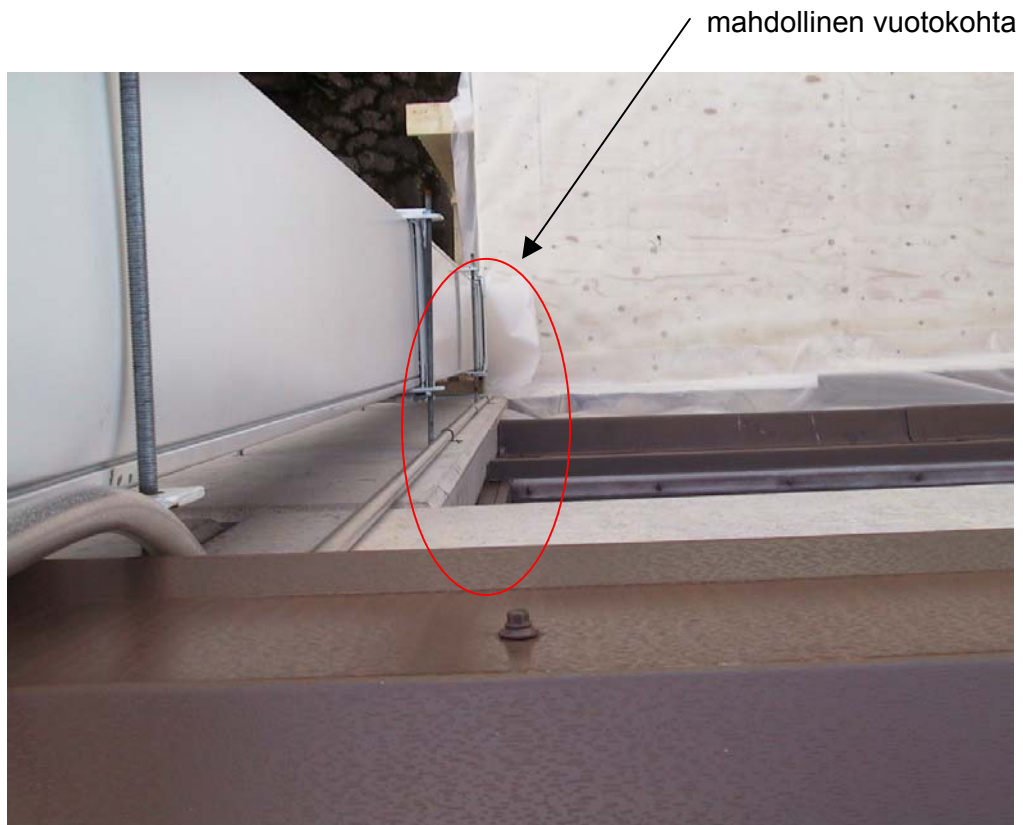
Kuva 2 Todennäköinen vuotopaikka. **Tuulen painaessa veden peltijulkisivun liitokseen, josta veden on mahdollista päästä seinän rakenteisiin.** Kuvattu räystäältä työtasolle joka sijaitsee luokan h 043 kohdalla.

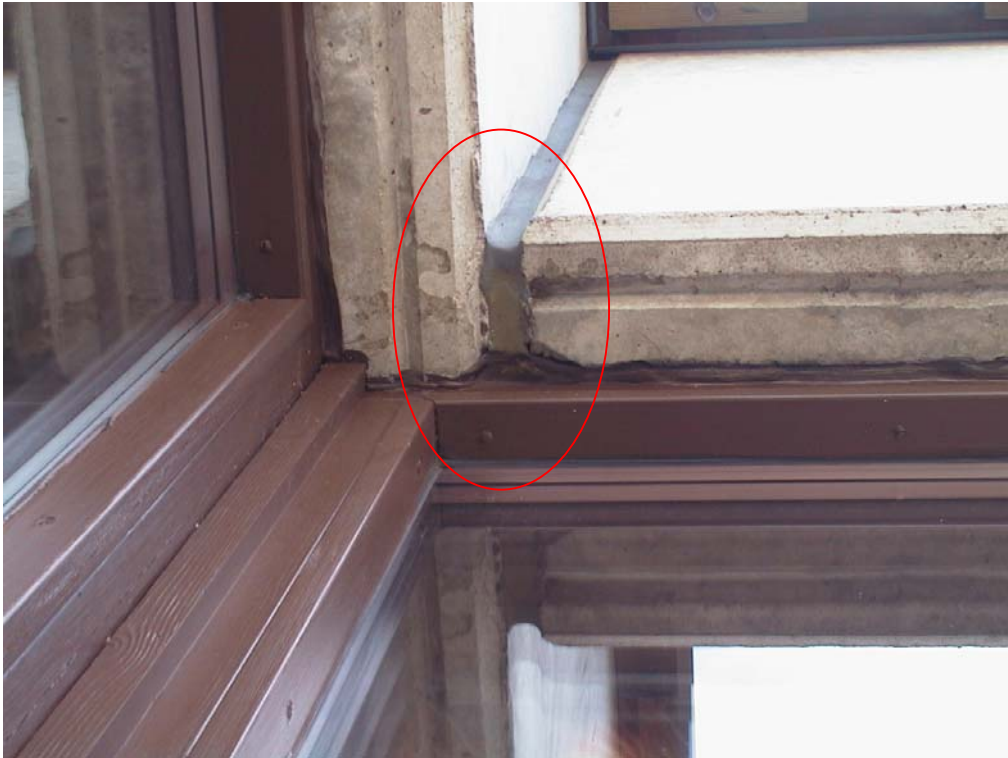
Kuva 3 Nurkka joka sijaisee luokan h043 yläpuolella. Nauhaelementin **elementtisaumassa reikä**, tämä on mahdollinen vuotopaikka, tämä ei kuitenkaan ole aiheuttanut luokan h 043 vesivahinkoa.

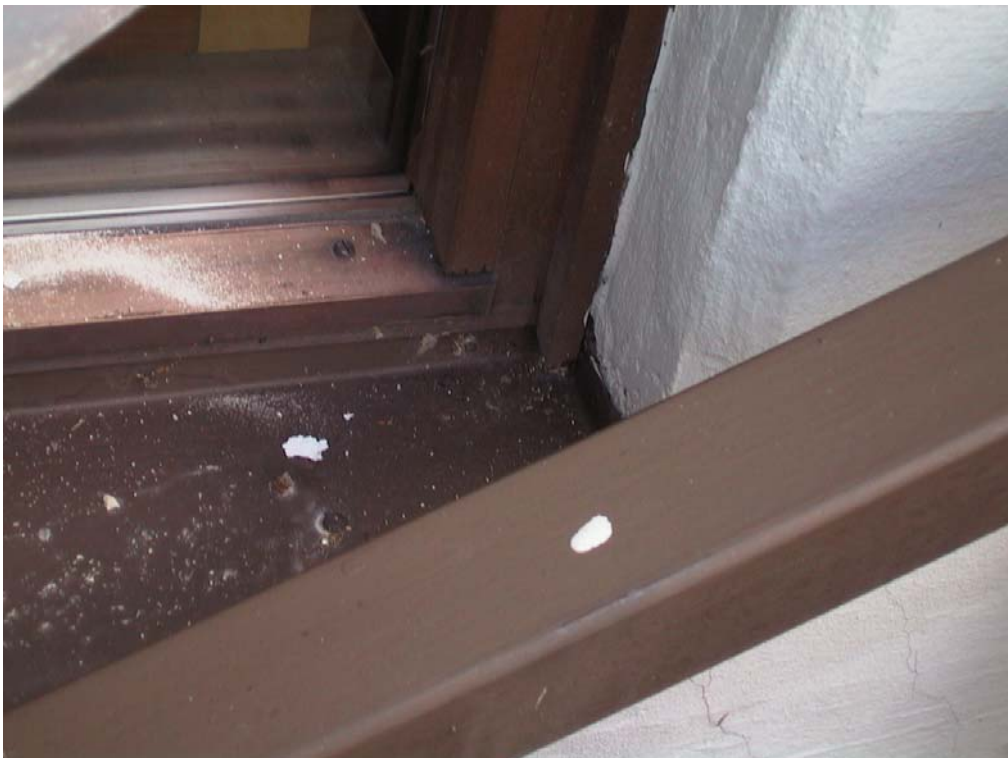
Kuva 4 Betonisokkelin ja ikkunapellityksen liitos. **Pellin pääty on irti rakenteesta, jolloin seinällä valuvan veden on mahdollista päästä rakenteen sisään.**

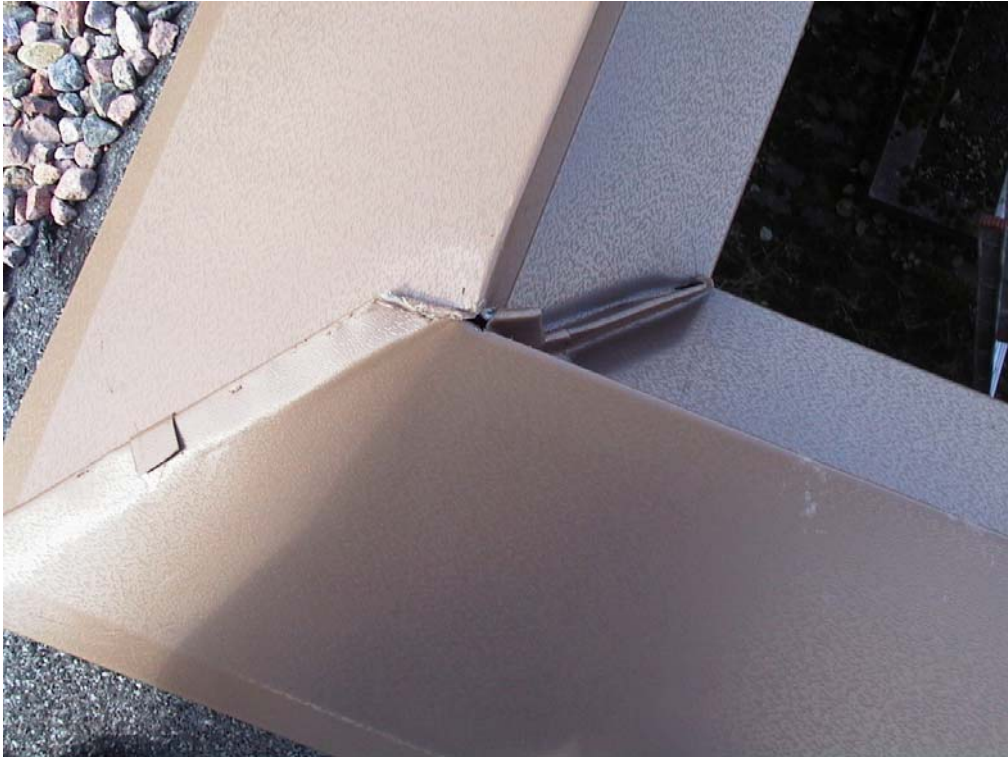
Kuva 5 Vesikaton räystäspellin sauma. Saumauksen yhteydessä **pelti on revennyt ja sisänurkkaan on jäänyt reikä**. Vastaavia kohtia oli melkein jokaisessa nurkassa.

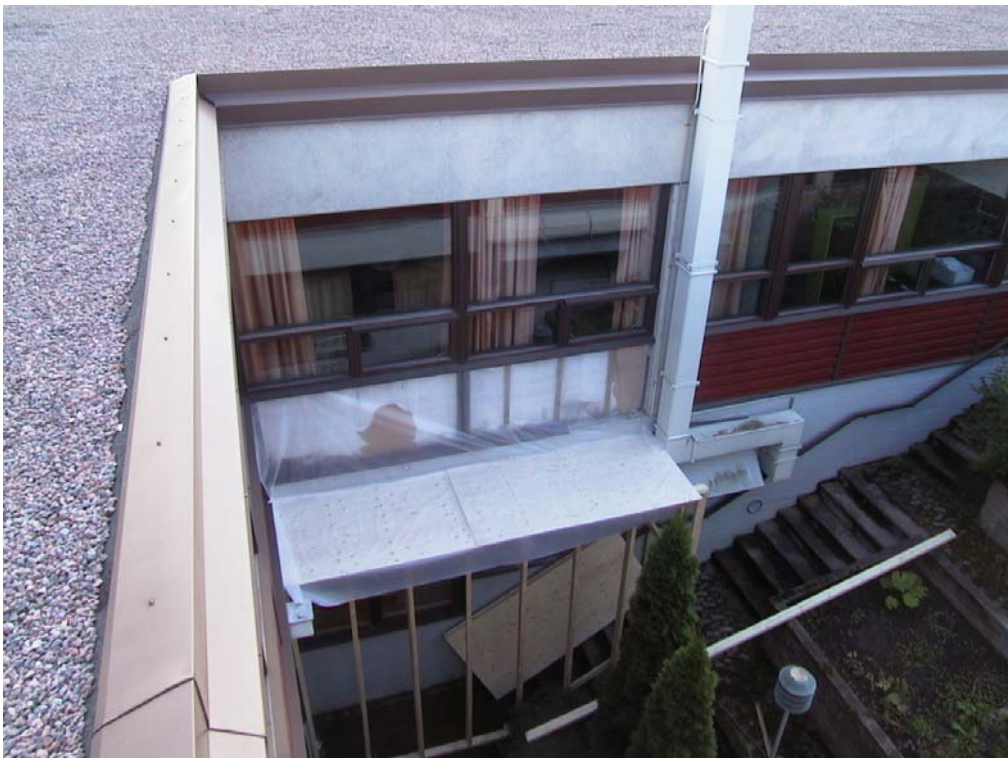
Kuva 6 Ulkopuolelta purettu seinä, **seinän tuulensuojapaperi+ lujalevy vaurioitunut purkutyön yhteydessä**. Korjattava ennen julkisivupeltien uudelleen asentamista.

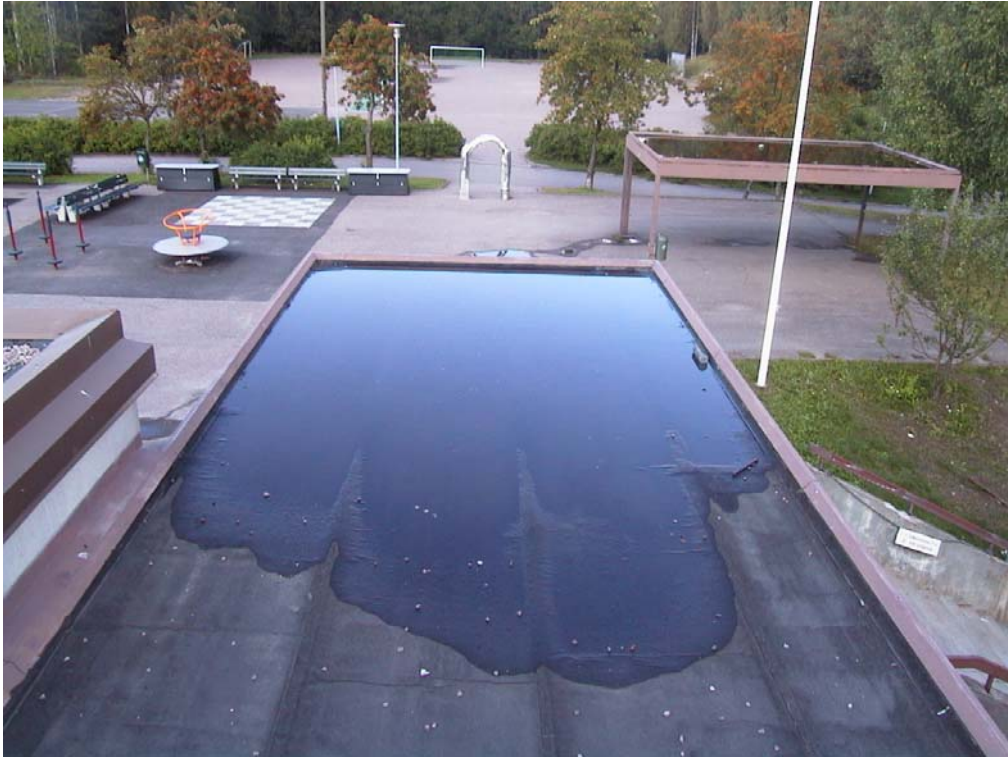
Kuva 7 Sisääntulokatoksilla seisoo vesi. Katoksen vedenpoisto kaivot ovat ylempänä kuin katon alin nurkka. Kaivot laskettava, niin että veden pois virtaaminen on mahdollista.
