4.2.2013  
 LÄMPÖKVAUSRAPORTTI  
 LEIKKAUSPIIRUSTUKSIA

työn nimi HARJUNLAHDEN RISTEEN KOULU, VOIMITTELUJALIN.

**(VAARALAN KOULU II)**

piirustuksen nimi	mk	työn numero
LEIKKAUS A-A	1:50	9412
		piirustuksen numero
		19

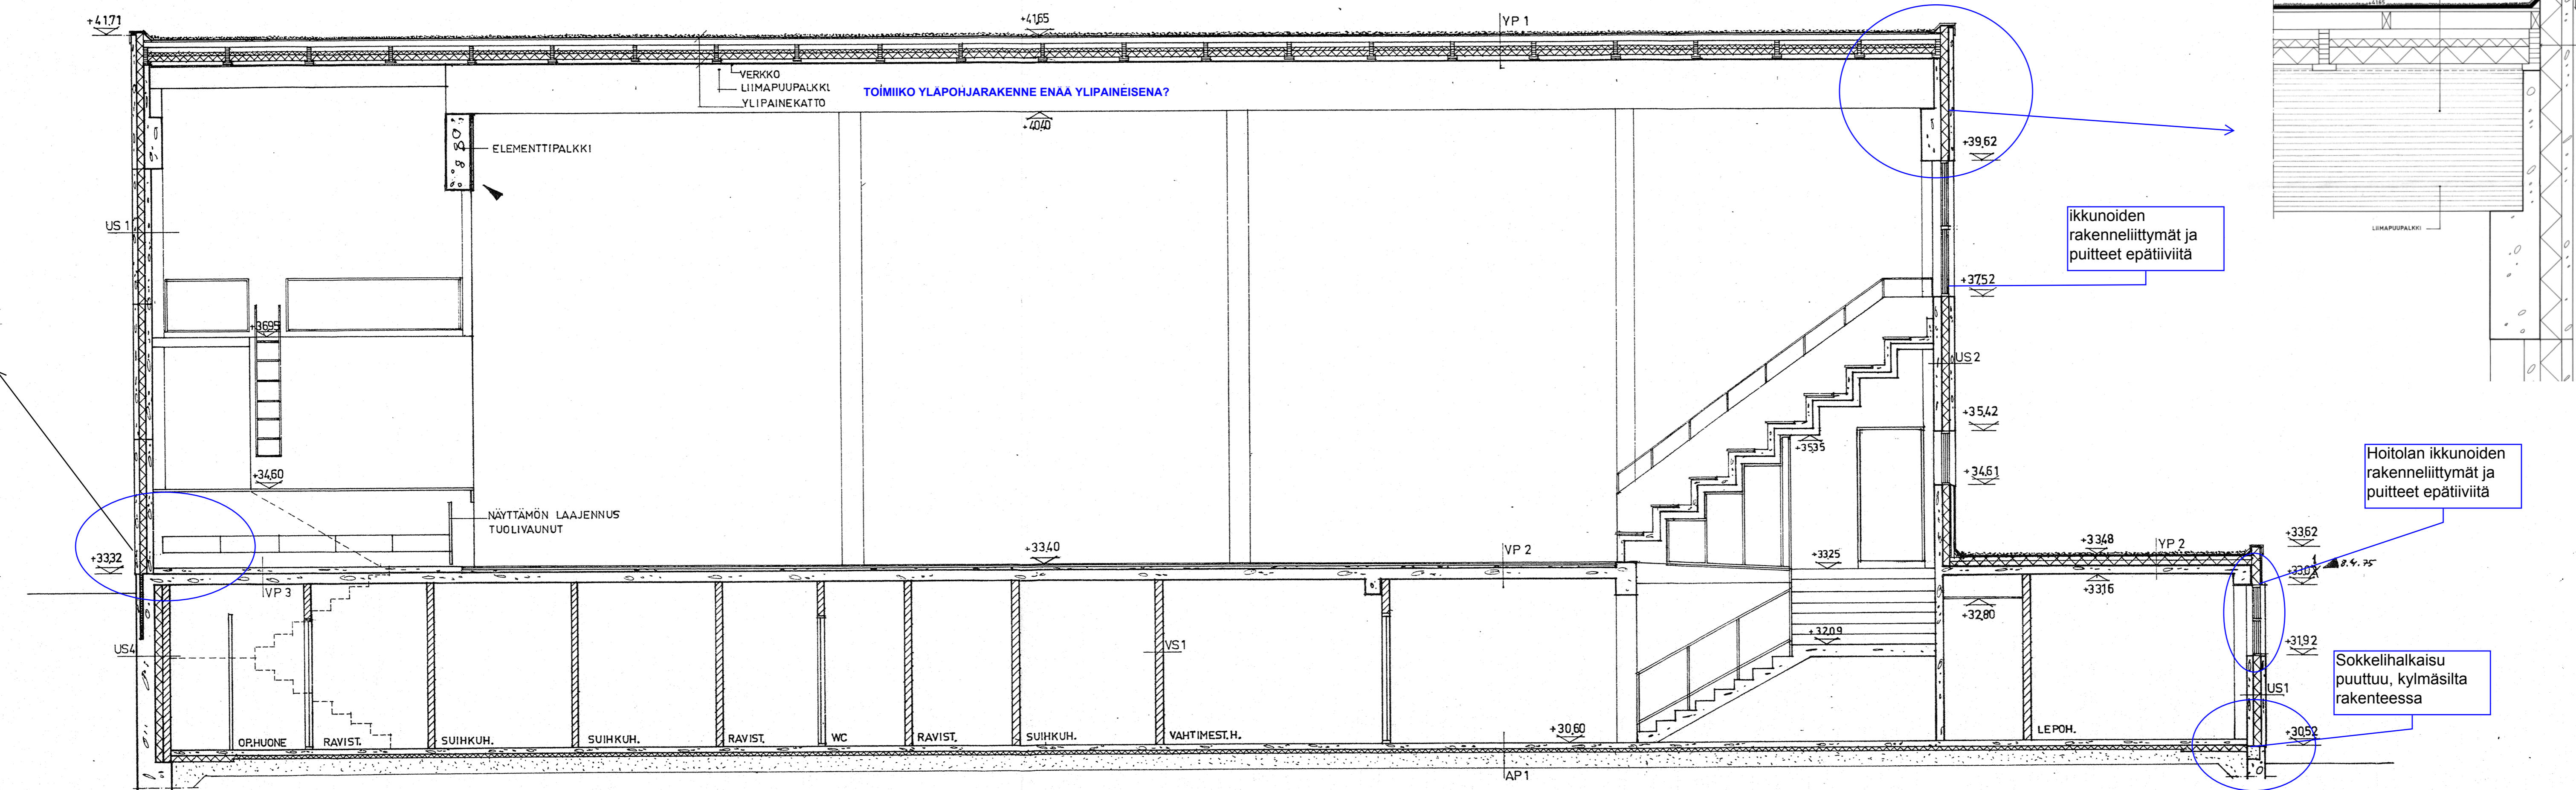
SALIN ULKOSEINIÄLEMENTTIEN JA PERUSMUURIN LIITTYMÄSSÄ ILMAVUOTOA/ KYLMÄSILTA SOKKELIHALKAISU PUUTTUU?

ikkunoiden rakenneliittymät ja puitteet epätiivitä

Hoitolan ikkunoiden rakenneliittymät ja puitteet epätiivitä

Sokkelihalkaisu puuttuu, kylmäsilta rakenteessa

LIIMAPUUPALKKI JA ULKOSEINÄN LIITTYMÄSSÄ ILMAVUOTOA
