HAKUNILANRINTEEN KOULUN VOIMISTELUSALIRAKENNUS

LÄMPÖKUVAUSRAPORTTI

DELETE TUTKIMUS OY, HELSINKI

Hakunilanrinteen koulun voimistelusalirakennus, Hiirakkotie 18, 01200 VANTAA

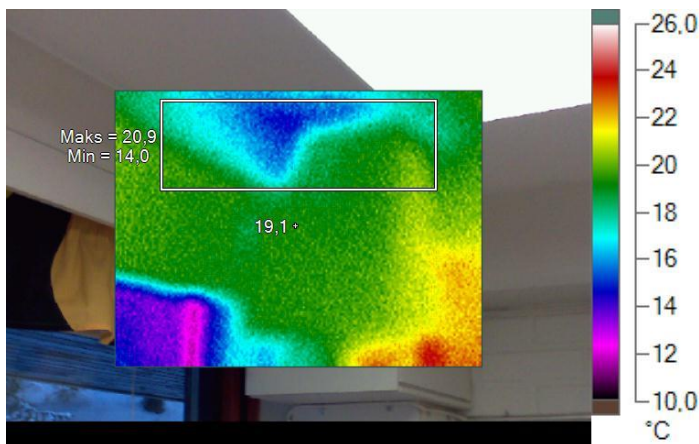
Lämpökuva 1

Korjausluokitus 3, kotelon tiiveys ja läpiviennit tarkistetaan

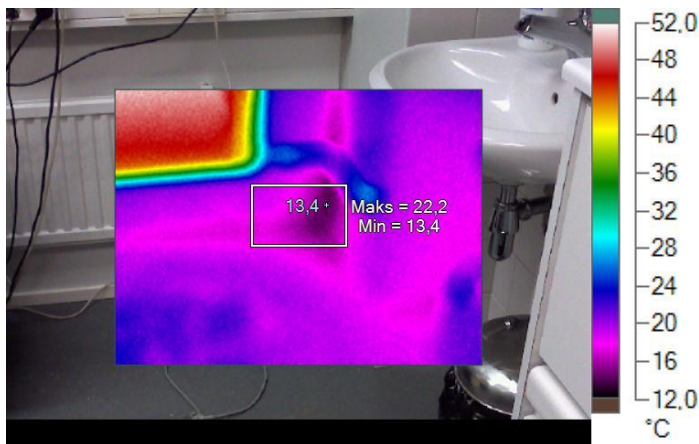
Lämpökuva 2

Korjausluokitus 2, nurkka tiivistetään.

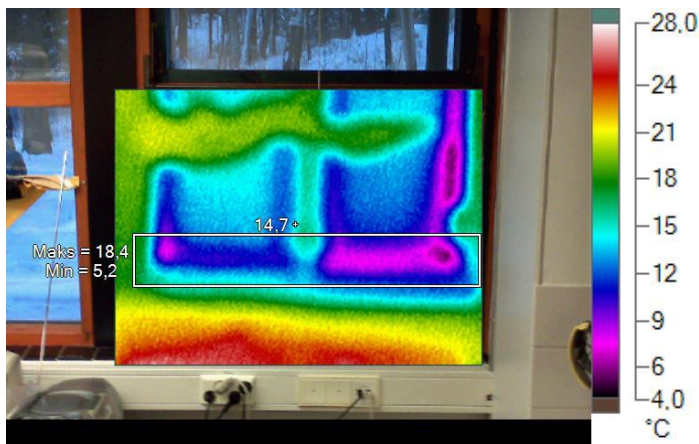
Lämpökuva 3

Korjausluokitus 1

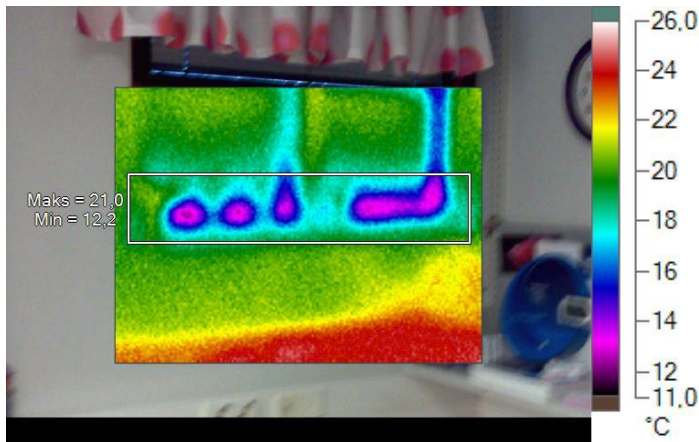
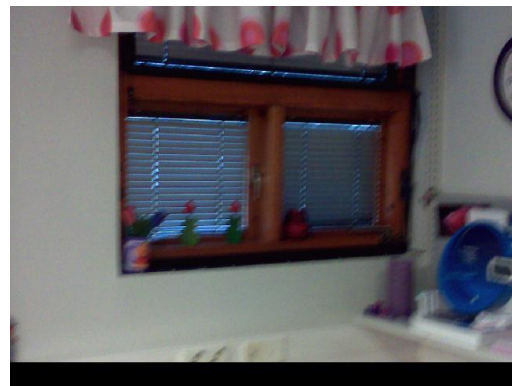
Lämpökuva 4

Korjausluokitus 1

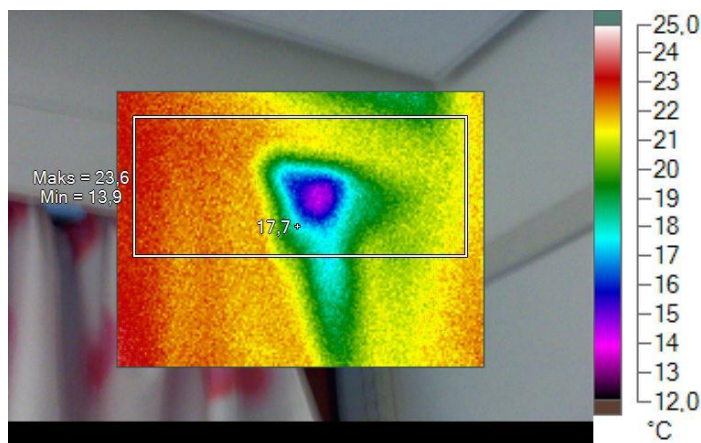
Lämpökuva 5

Korjausluokitus 2

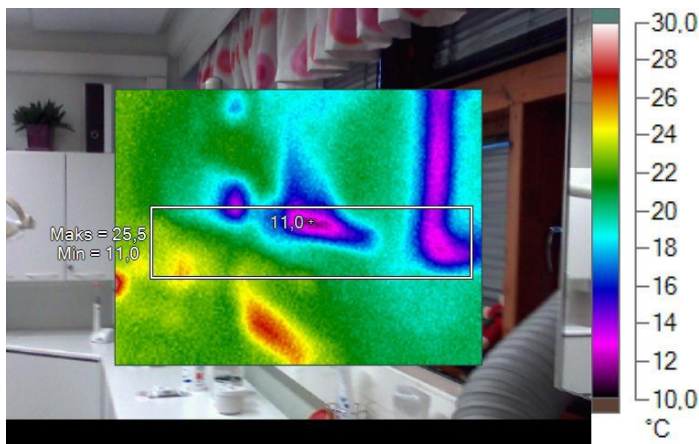
Lämpökuva 6

Johtopäätökset:
Ikkunat ovat epätiivitä
Korjausluokitus 1

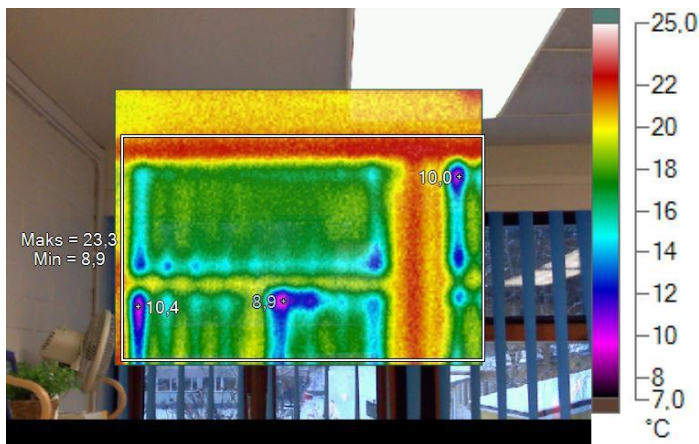
Lämpökuva 7

Johtopäätökset:
Ikkunat ovat epätiivitä. Lämpökuvassa näkyy useampi pistemäinen ilmavuotokohta, joiden lämpötilaindeksi on 1.
Korjausluokitus 1

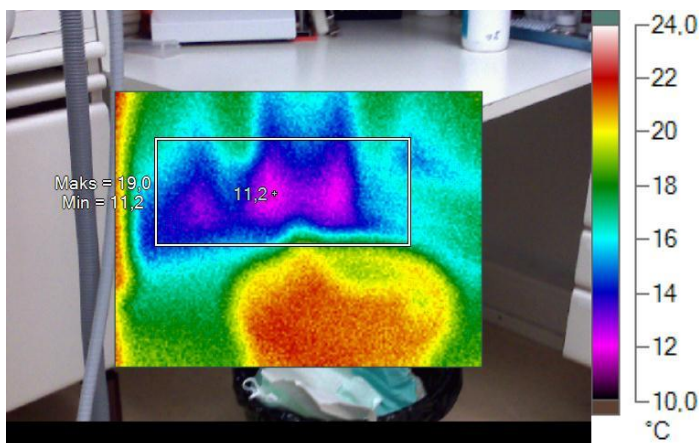
Lämpökuva 8

Korjausluokitus 1

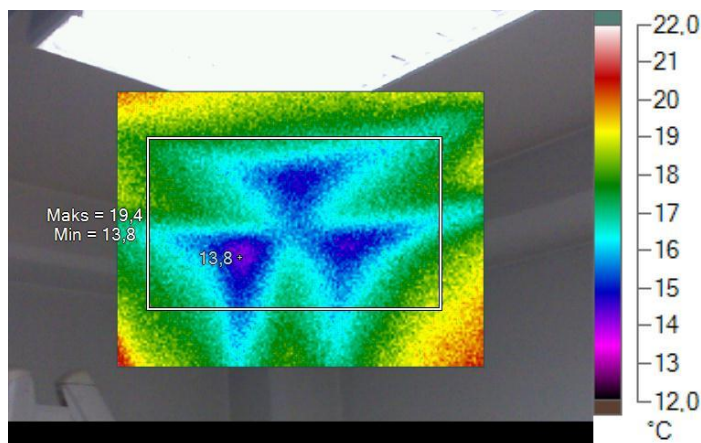
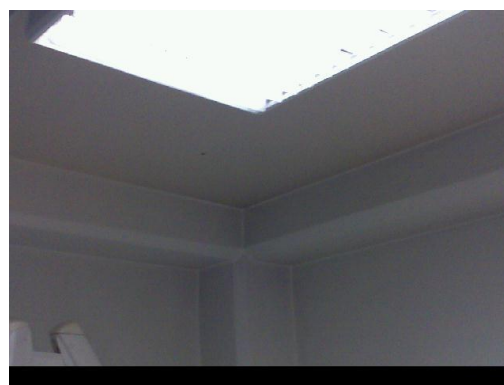
Lämpökuva 9

Korjausluokitus 3

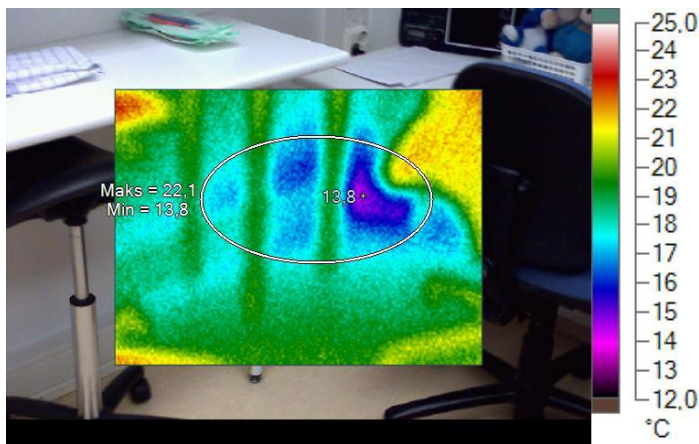
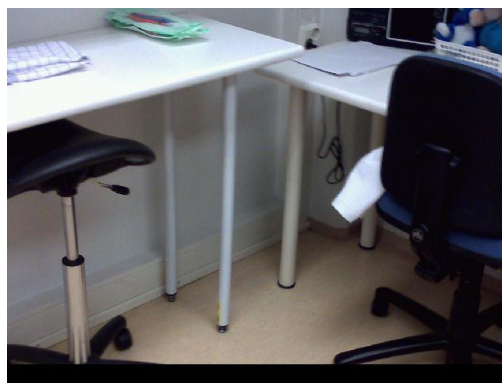
Lämpökuva 10

Johtopäätökset:
Ulkoseinustalla kylmäsilta.
Korjausluokitus 3

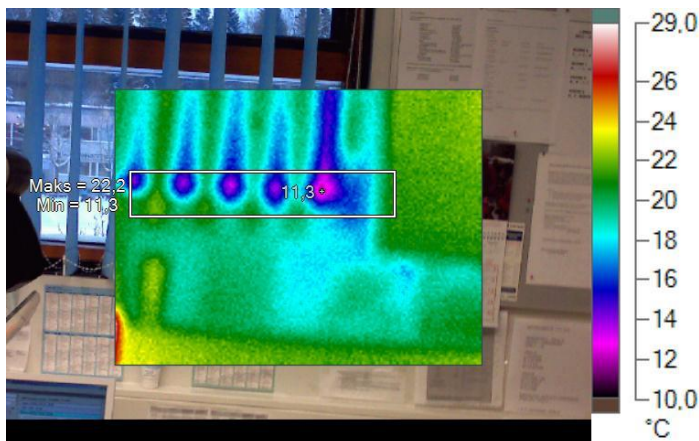
Lämpökuva 11

Johtopäätökset:
Ikkunat ovat epätiivitä
Korjausluokitus 1

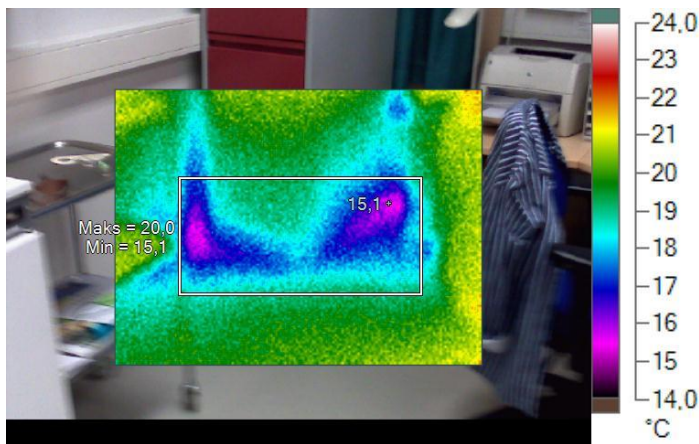
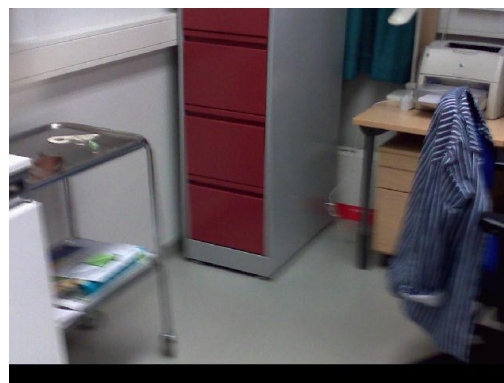
Lämpökuva 12

Korjausluokitus 4

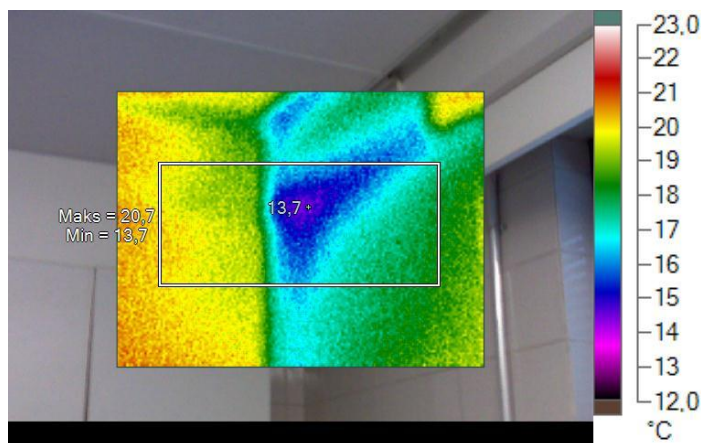
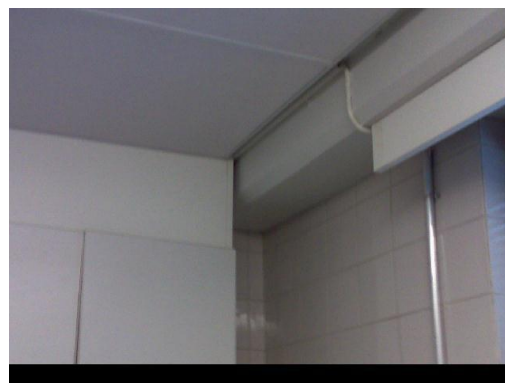
Lämpökuva 13

Korjausluokitus 2

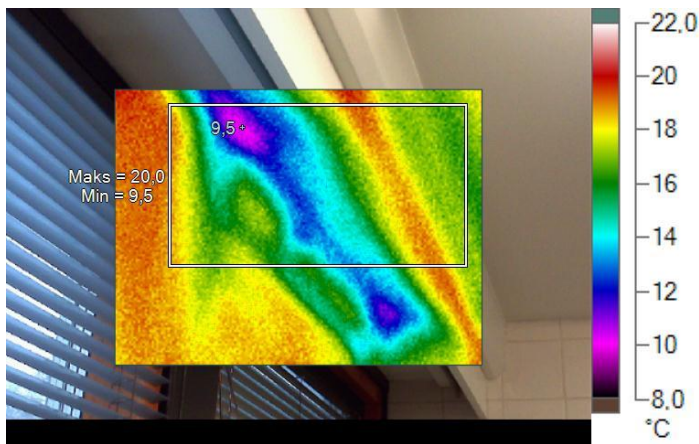
Lämpökuva 14

Korjausluokitus 1

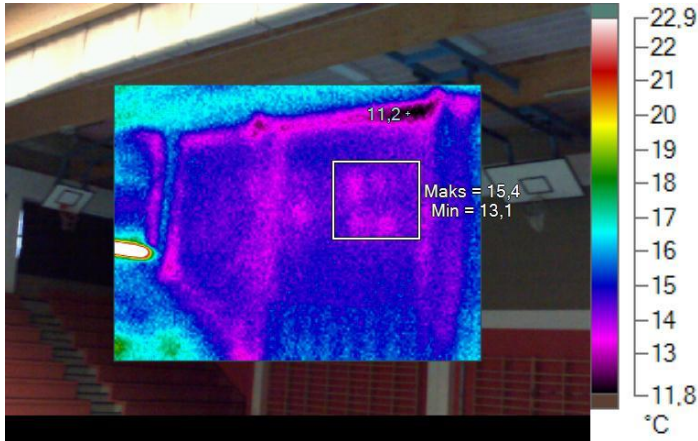
Lämpökuva 34

Lisätutkimuksia. Täyttää Asumisterveysohjeen hyvän tason, mutta piilee tilan käyttötarkoituksen huomioon ottaen kosteus- ja lämpötekniikan toiminnan riski.
