HAVUKALLION PÄIVÄKOTI

LVIRS- TEKNINEN KUNTOARVIO

Kuntoarvion ajankohta: 26.10.2010
Raportin päiväys: 21.2.2011
Tilaaajan yhteyshenkilö: Mikko Krohn, Vantaan kaupunki, (09) 839 22377

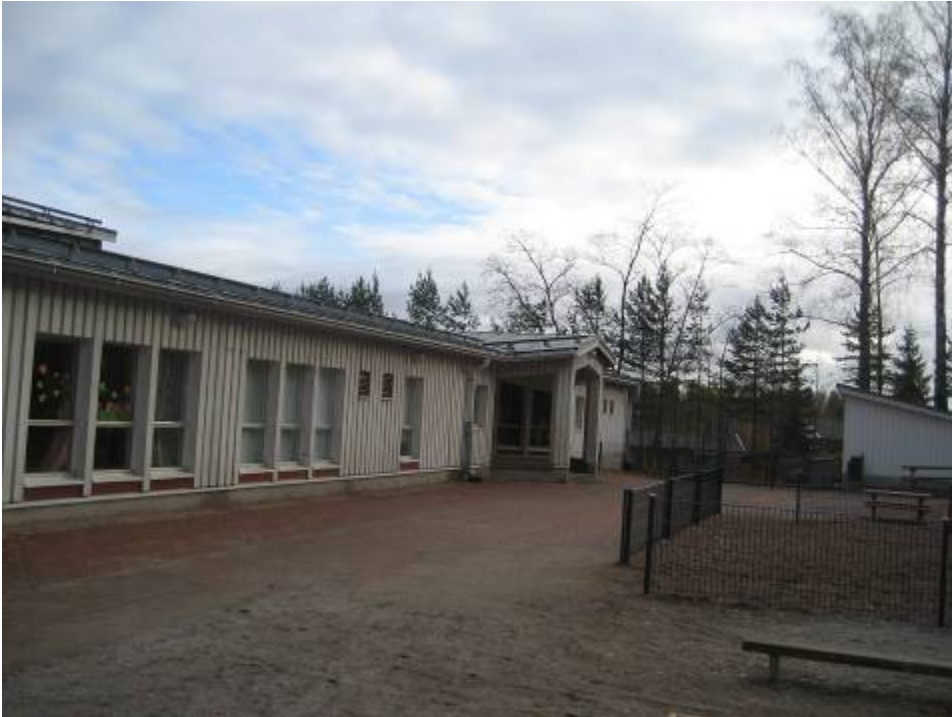
Kiinteistöön liittyvät piha-alueiden päälysrakenteet muodostuvat lounaissivustalla sijaitsevasta hiekkapintaisesta leikkikenttäalueesta (**Rak-kuva 1**) sekä koillissivustalla sijaitsevista asfaltoidusta paikoitusalueesta (**Rak-kuva 2**).

RAK-KUVA 1: Yleiskuva hiekkapintaiselta leikki-alueelta.

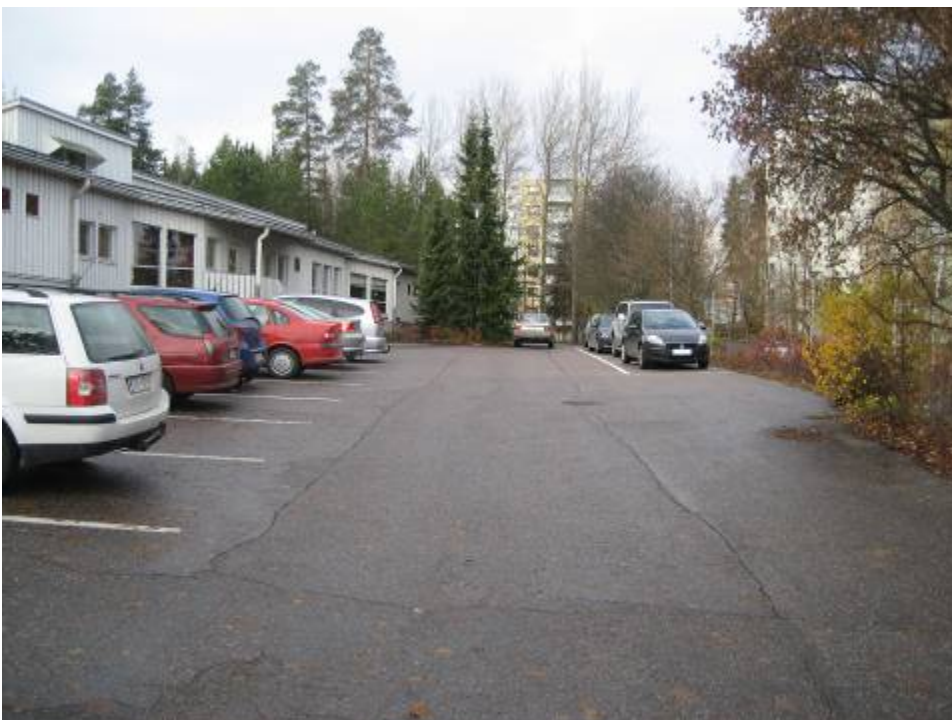
RAK-KUVA 2: Koillissivustalla sijaitseva paikoitusalue on asfaltoitu.

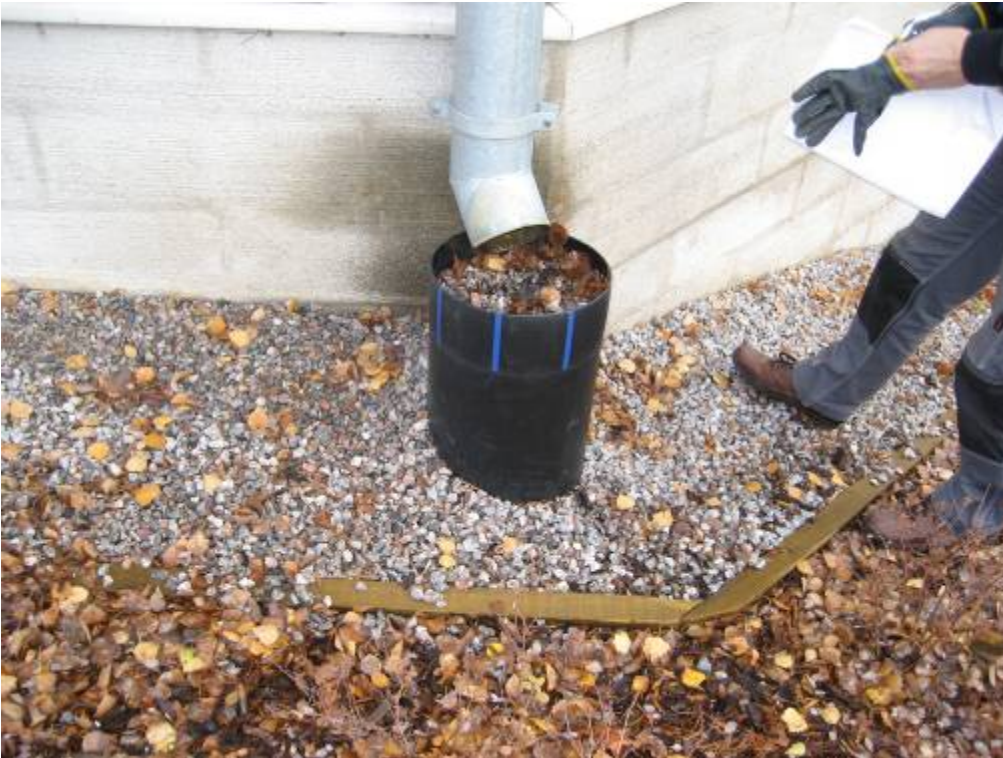
Piha-alueen hiekkapinnoitteen seurauksena syöksytorvien sadevesisuppiloihin sekä piha-alueen sadevesikaivoihin kulkeutuu hiekkaa (mm. lapsien kantamana) ja siten kaivorakenteiden säännöllinen tarkastus / puhdistus tulee liittää kiinteistön huolto-ohjelmaan. Sadevesisuppiloissa on myös runsaasti lehtiä mikä viittaa niiden riittämättömään puhdistukseen huoltotoiminnan yhteydessä (**Rak-kuva 3**).

RAK-KUVA 3: Lehdistä / sepelistä tukkeutunut sadevesisuppilo. Sadevesisuppiloiden säännöllinen tarkastaminen / puhdistaminen tulee liittää kiinteistön huolto-ohjelmaan.

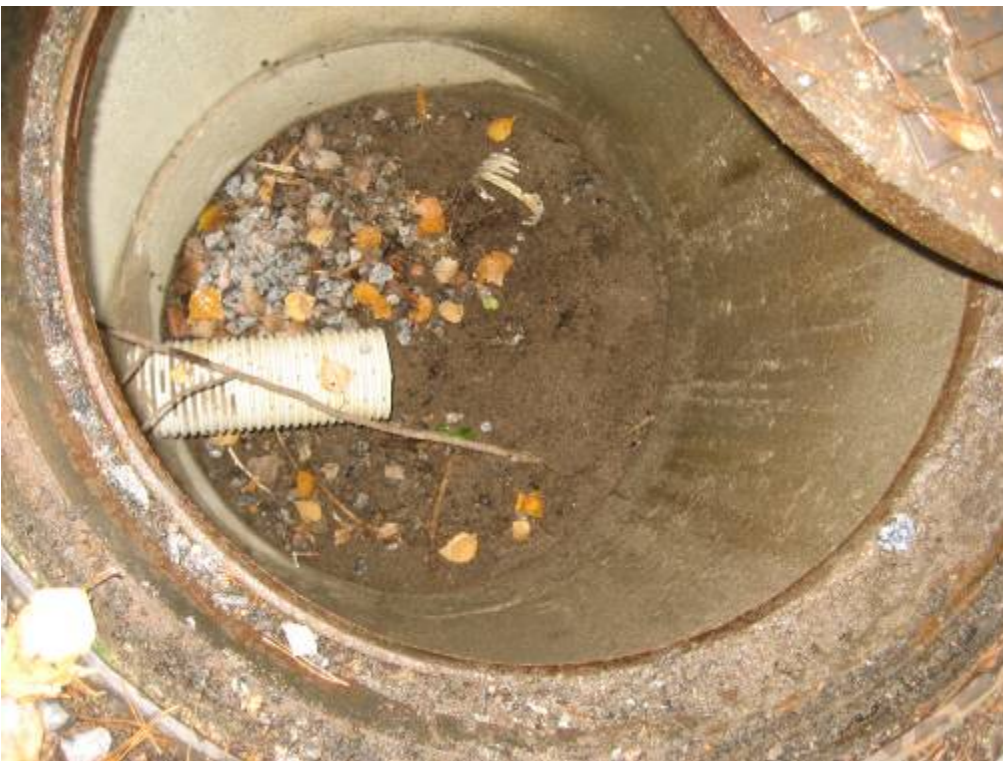
Salaojan tarkastuskaivoista tehtyjen havaintojen mukaisesti järjestelmän toimivuus suositellaan selvittämään lisätutkimusten avulla (**Rak-kuva 4**). Salaojarakenteiden säännöllinen tarkastus / puhdistus tulee liittää kiinteistön huolto-ohjelmaan.

RAK-KUVA 4: Salaojakaivoista tehdyt havainnot antavat aiheita rakenteen toimivuuden tarkastamiselle / järjestelmän huuhtomiselle.

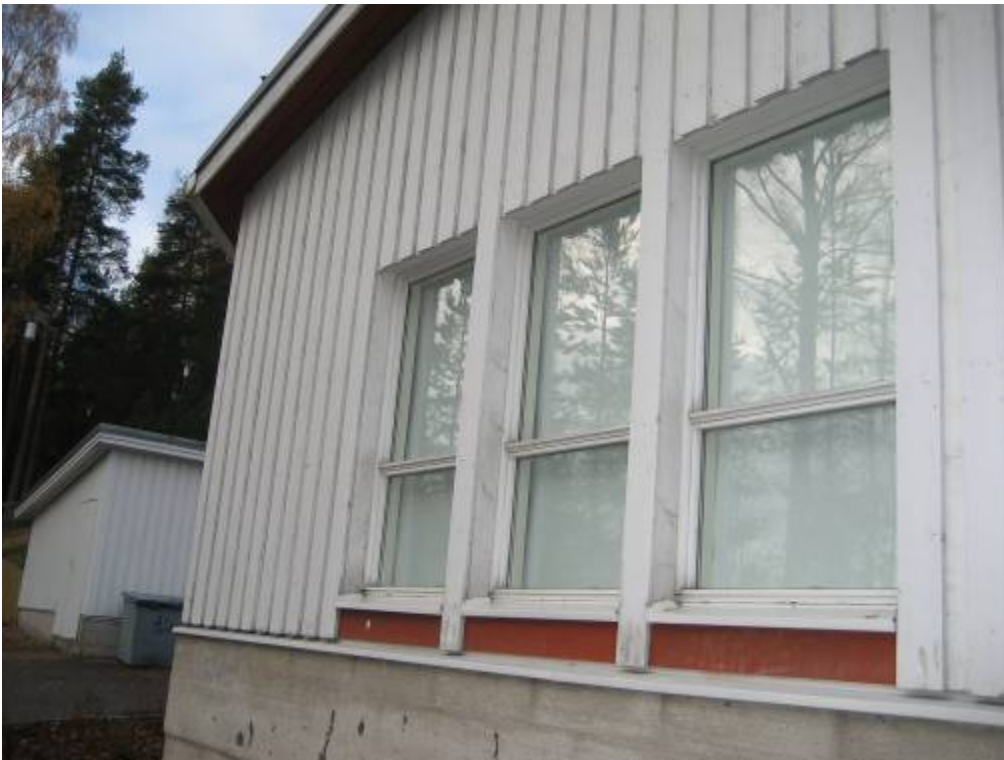
Ikkunoiden pintakäsittelyssä esiintyi paikoin hilseilyä (**Rak-kuva 5**) mm. ilmansuuntien mukaisesti. Myös yksittäisten ikkunoiden toimivuuksissa ja heloituksissa esiintyy käyttäjien kokemusten mukaisesti puutteita.

RAK-KUVA 5: Ikkunarakenteet arvioitiin edellyttävän huoltomaalausta lähivuosien aikana.

Nykyiset ikkunarakenteet arvioitiin olevan kunnostettavissa. Kunnostuksen vaihtoehtona on nykyisten ikkunarakenteiden loppuun käyttäminen kunnostamatta ja niiden uusiminen tarkastelujakson lopussa.

Tämän kuntoarvion PTS-ehdotuksessa on arvioitu nykyisten ikkunarakenteiden kunnostaminen lähivuosien aikana.

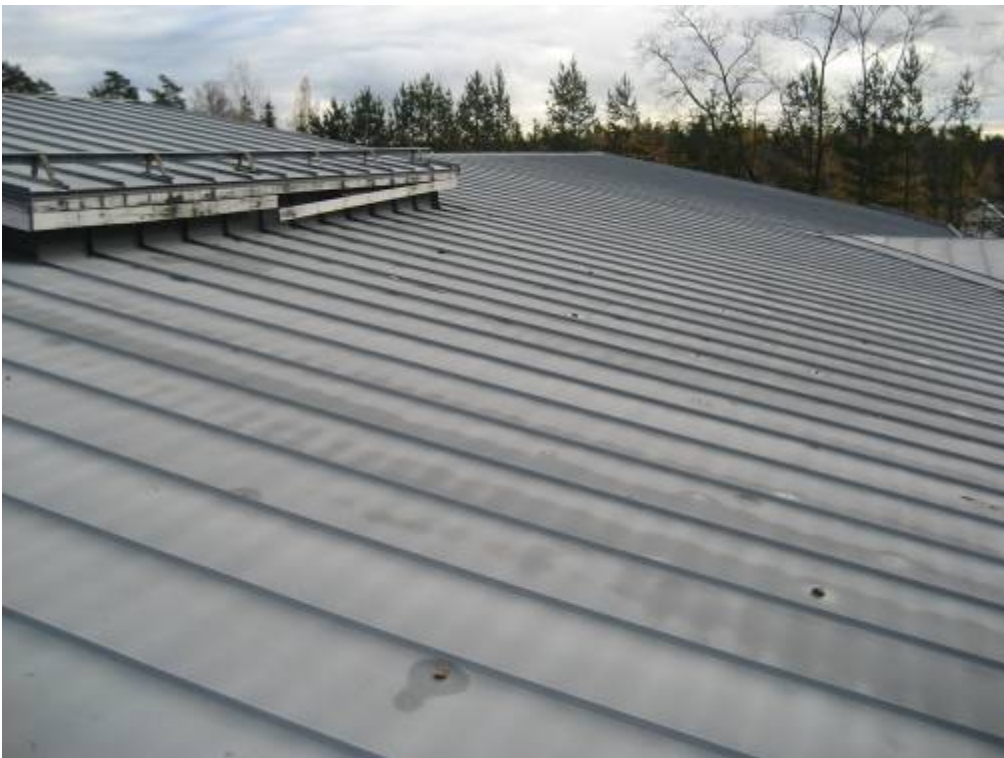
Räystäslaudoituksissa esiintyy vaurioita (**Rak-kuva 6,7**).

RAK-KUVA 6: Yläpohjarakenteet arvioitiin olevan tyydyttävässä kunnossa kunhan niiden säännöllinen tarkastaminen toteutetaan kiinteistön huolto-ohjelmassa / suoritetaan tarvittavat kunnostustoimenpiteet.

Ikääntyvän katteen tarkastus ja tarvittava läpivientien kunnostus tulee kuitenkin suorittaa säännöllisesti (mm. ruostevaurioiden paikkakunnostus).

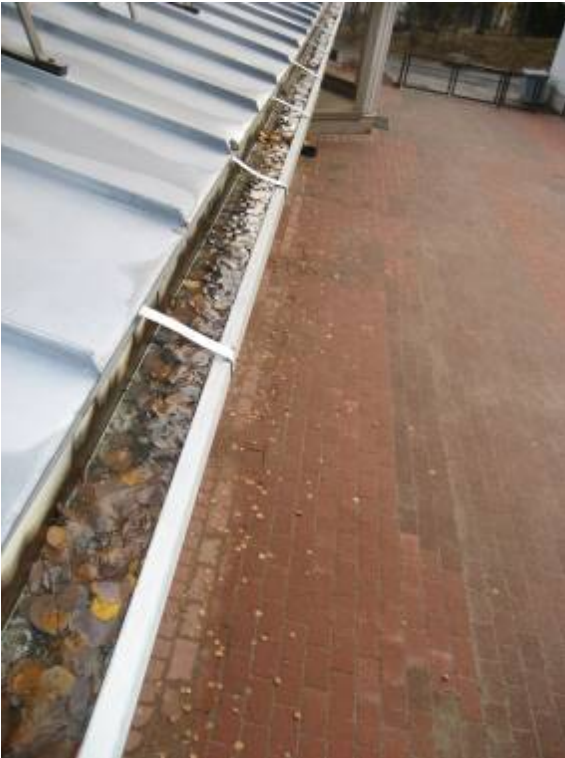
RAK-KUVA 7: Räystäskourujen puhdistamiseen tulee jatkossa kiinnittää nykytasoa enemmän huomioita.

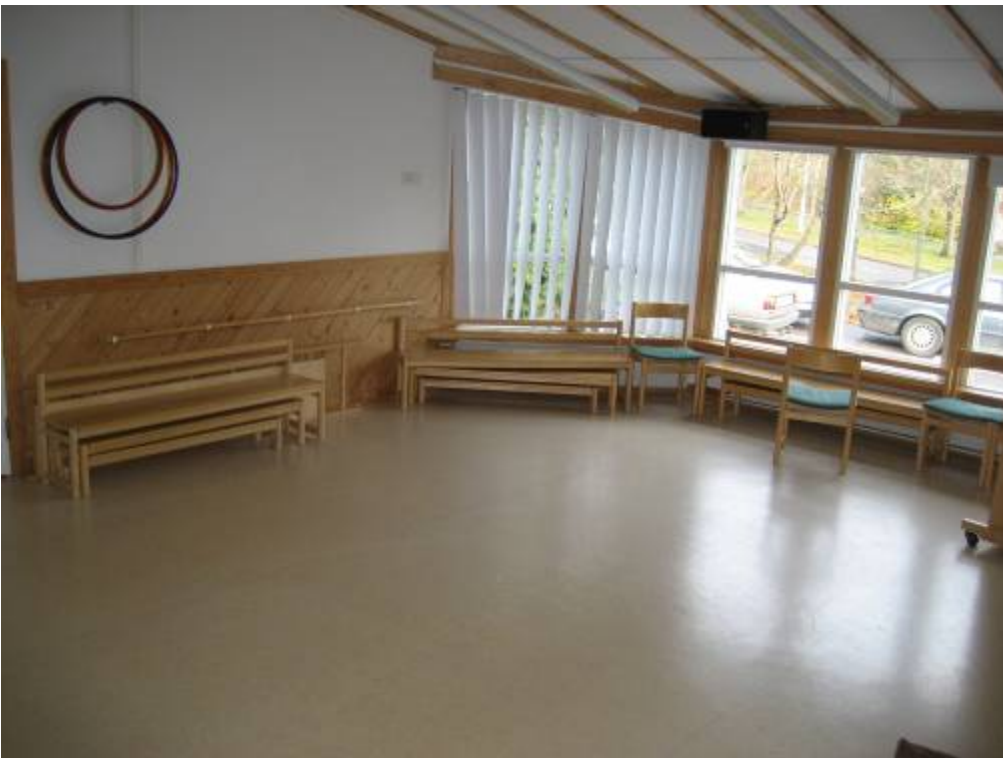
Sisätilojen pintarakenteet ovat yleisilmeeltään tyydyttävässä / välttävässä kunnossa (**Rak-kuva 8**). Pintarakenteissa esiintyi paikoin rakenteiden ikääntymisestä johtuvaa kulumista (**Rak-kuva 9**).

RAK-KUVA 8: Pintarakenteiden ikääntymisestä huolimatta kokonaisuudessaan päiväkodin sisätilat ovat yleisilmeeltään tyydyttävässä kunnossa.

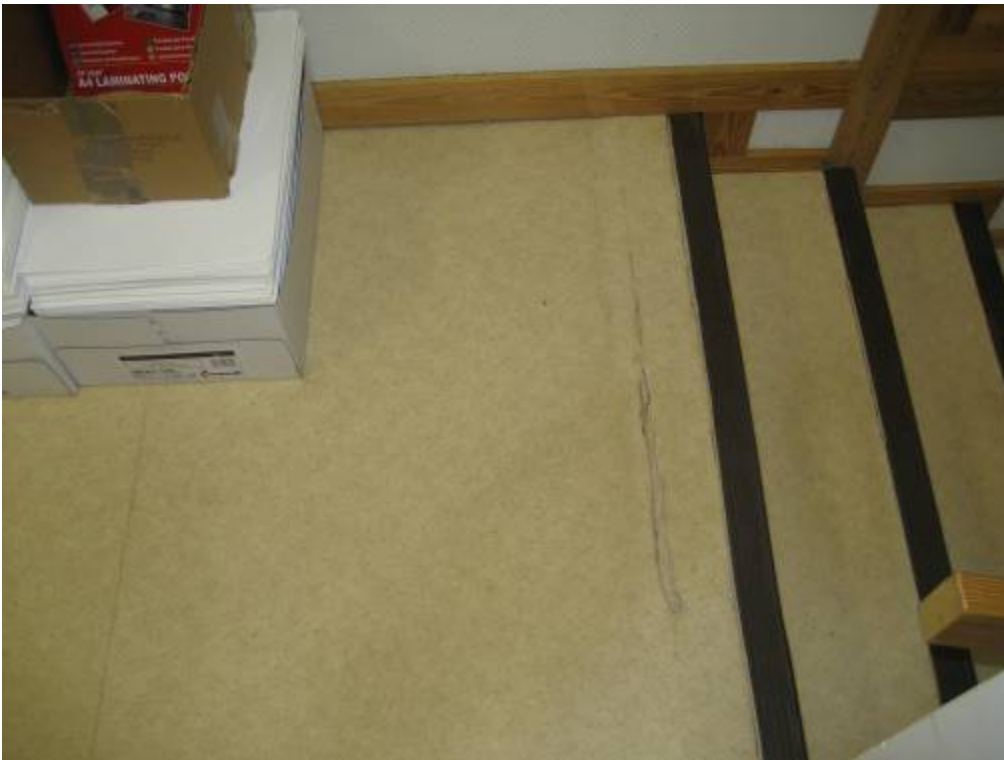
RAK-KUVA 9: Sisätilojen pintarakenteissa esiintyi merkkejä niiden ikääntymisestä ja rakenteellisen käyttiän loppumisesta.

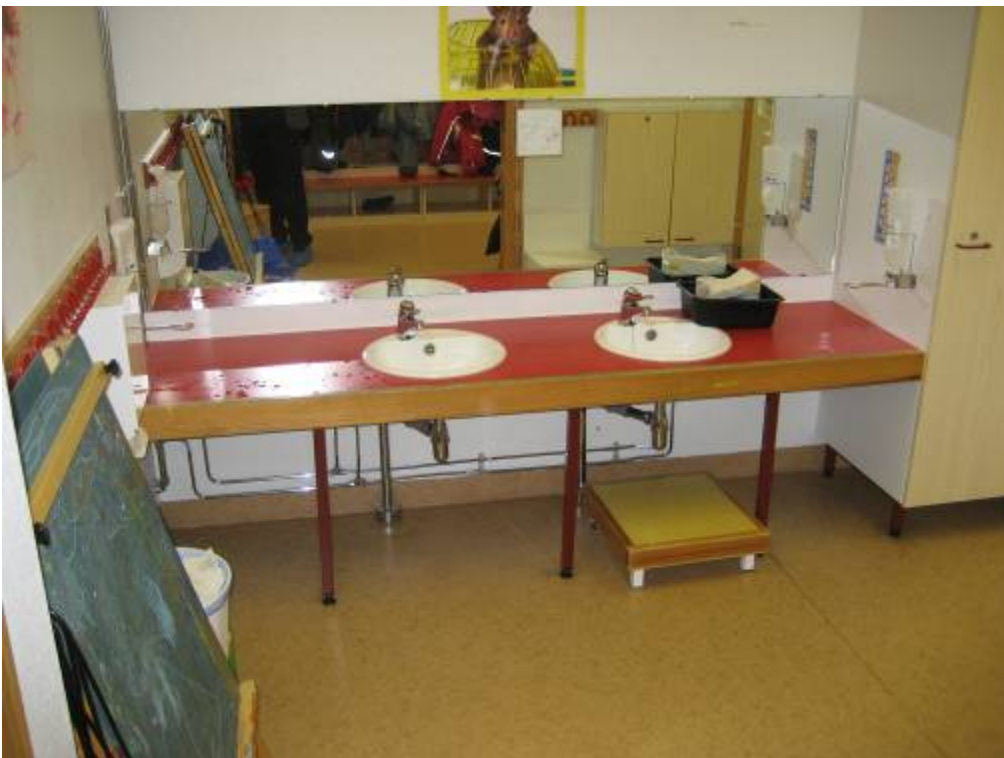
Päiväkotirakennukseen liittyvät märkä- ja sosiaalitylojen pintarakenteet ovat alkuperäisiä ja siten teknisen käyttöikänsä lopussa (**Rak-kuva 10, 11, 12**).

RAK-KUVA 10: Päiväkodin märkätilojen rakenteet ovat käyttökänsä mukaisesti ikääntyneitä mutta yleisilmeeltään tyydyttävässä kunnossa.

Märkä- ja sosiaalitylojen pintarakenteiden kunnostus arvioitiin toteutettavan tulevan 10-vuoden tarkastelujakson kuluessa.

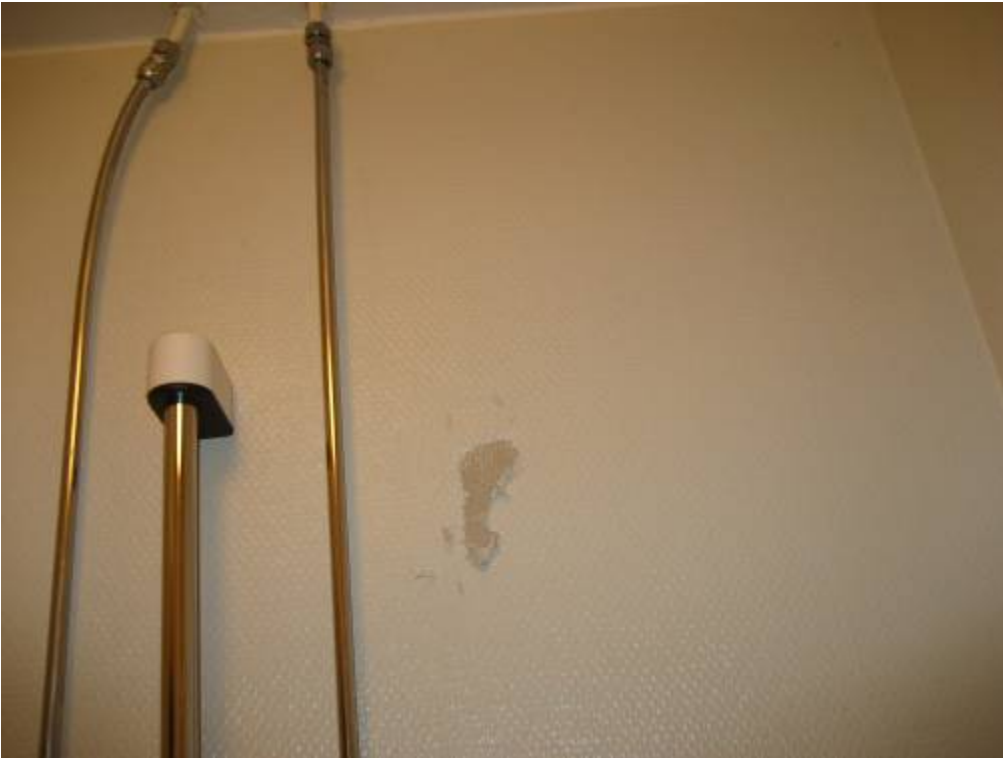
RAK-KUVA 11: Kuva märkätilan seinärakenteessa olevasta, yksittäisestä vaurioista.

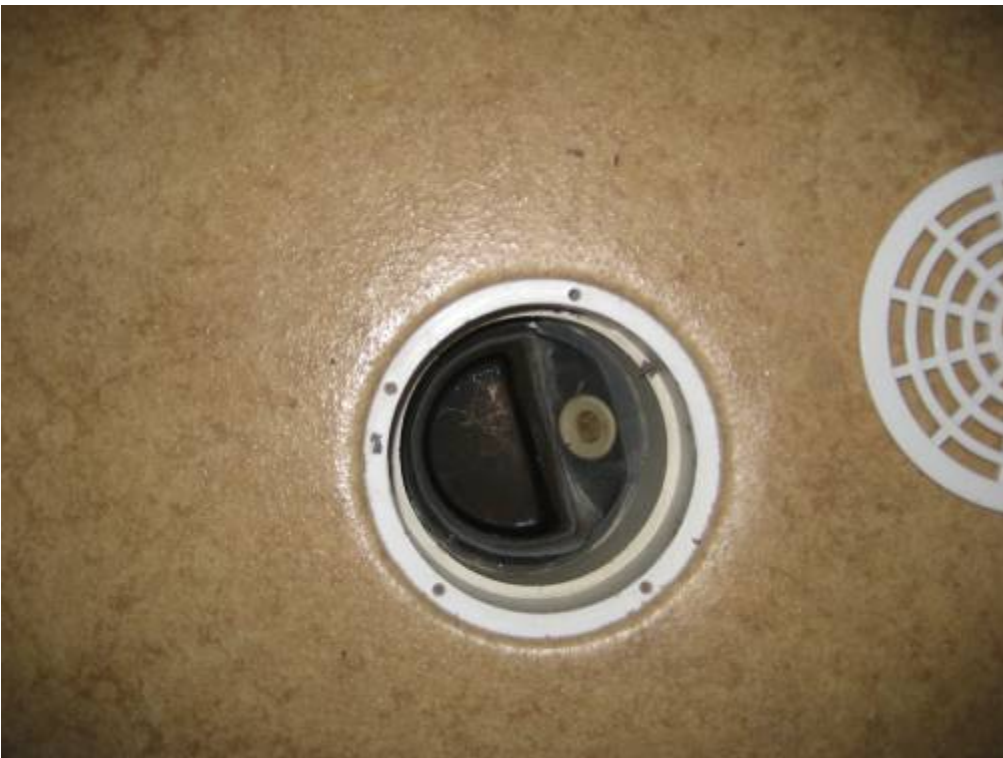
RAK-KUVA 12: Märkätiloissa lattiakaivojen ja niihin liittyvien korokerengasrakenteiden liittymäkohtien tiiveys on puutteellinen jmkä tulee huomioida tilojen mahdollisten korjaustöiden suunnittelun yhteydessä.

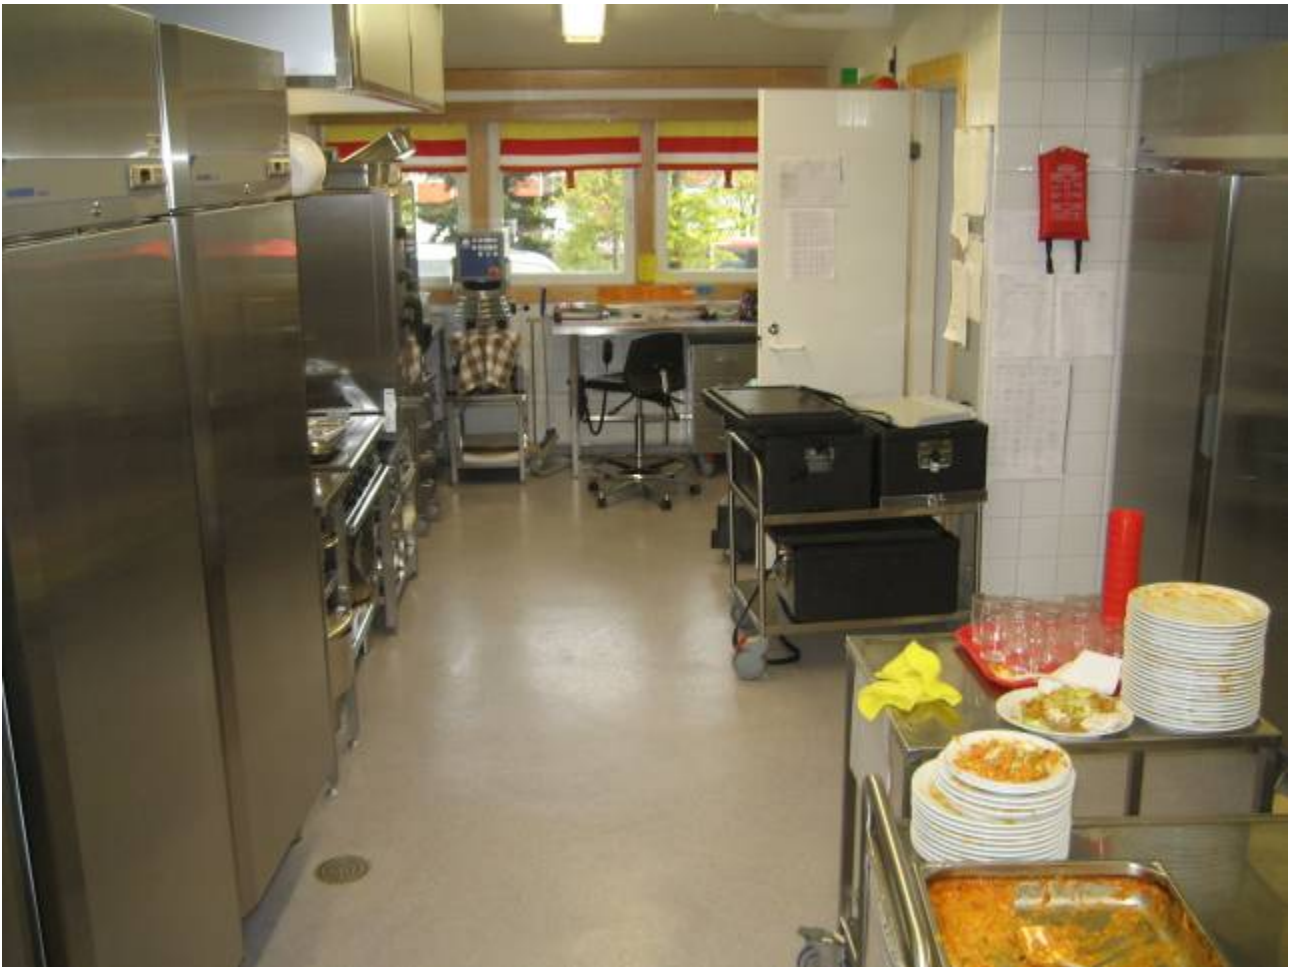
Rakennukseen liittyy valmistuskeittiötila. Keittiötila toimii pääosin jakelukeittiönä (**Rak-kuva 13**).

Kohteesta saatujen tietojen mukaisesti keittiön pintarakenteita kunnostettu v. 2009. Keittiötilaan ei arvioitu kohdistuvan merkittäviä kunnostustoimenpiteitä tulevan 10-vuoden tarkastelujakson.

RAK-KUVA 13: Jakelukeittiön rakenteet ovat kokonaisuudessaan hyvässä kunnossa ja niiden arvioitiin vastaan nykyisen käyttötarkoituksen asettamia vaatimuksia.

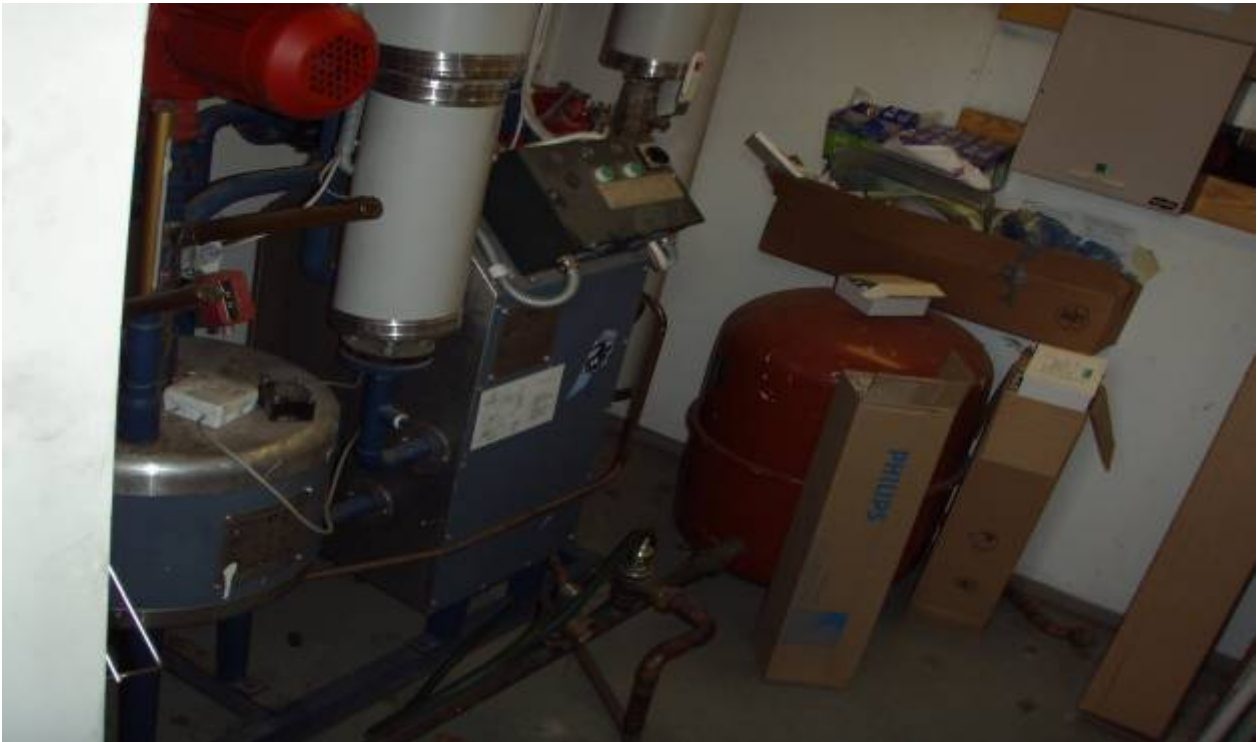
LVI-kuva 1. Yleiskuva lämmönjakohuoneesta.

Lämmönsiirtimet sijaitsevat lämmönjakohuoneessa (LVI- kuva 1). Siirripaketissa on iv- / lämpöjohtoverkoston lämmönsiirrin (Parca, v. 1987 ja teho 107 kW) ja lämpimän käyttöveden siirrin (Parca, v.1987 ja teho 141 kW). Siirtimissä ei havaittu vuotoja tai muita puutteita.

Kaukolämmön alajakokeskus on alkuperäinen. Lämmönkehityslaitteet ovat havaintojen perusteella tyydyttävässä tai välttävissä kunnossa. Alajakokeskus tulisi uusita tarkastelujakson alkupuolella. Yksittäiset rikkoutuneet laitteet tulee uusita tarpeen mukaan, mutta muuten laajemmat uusinnat kannattaa tehdä keskitetysti siirtimien uusinnan yhteydessä.
