Fysiikan laboratorio

LÄMPÖKUVAUSRAPORTTI
20.2.2007

Havukosken nuorisotalo
Eteläinen rastiie 14
01360 VANTAA

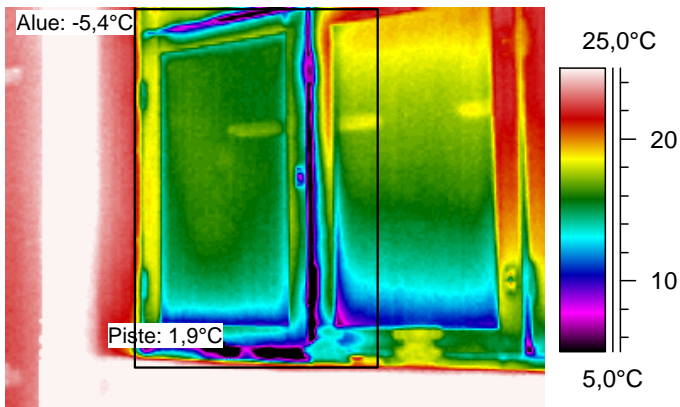
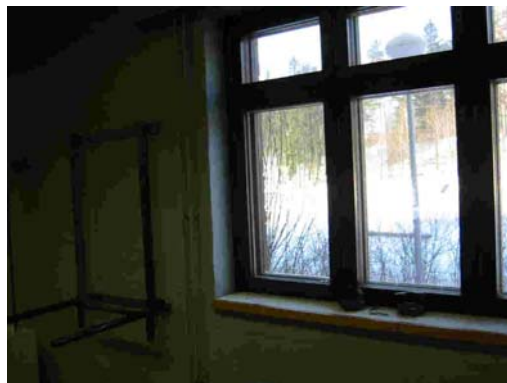
1.K: Voimailusali 107

Nro.	Huone	Ulko- lämpö- tila (°C)	Sisä- lämpö- tila (°C)	Vika- lämpö- tila (°C)	TI	Sijainti	Korjaus- luokka- suositus
1.	1.K: Voimailusali	-18,0	22,0	-5,4	32	Avattava ikkuna	2

Laskettu lämpötilaindeksi mitatusta alueen minimilämpötilasta	32
---	----

Kommentit: Ikkunan tiivisteet huonot.

Korjausluokkasuositus:2

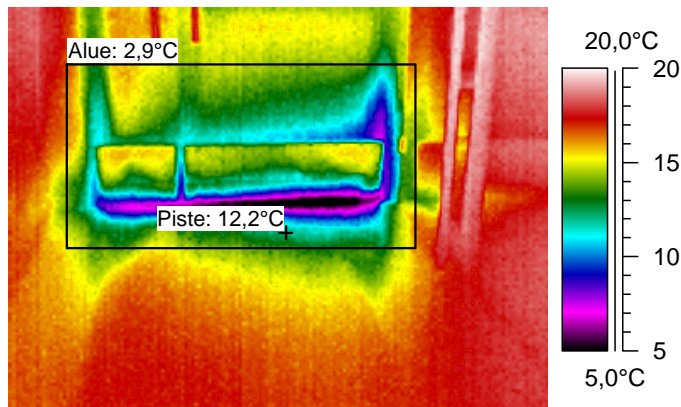
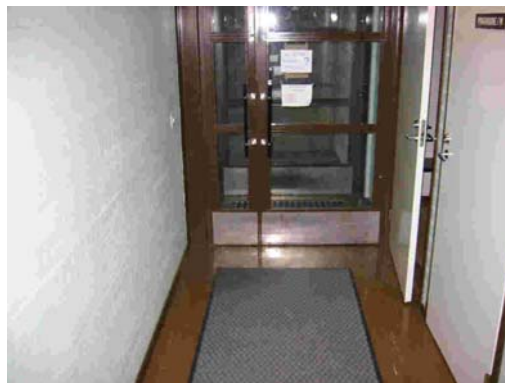
2.	1.K: Käytävä oik.	-18,0	21,5	2,9	53	Välioven alareuna	3
3.	1.K: Tk oik.	-18,0	13,1	-14,2	12	Ulko-oven alareuna	2
4.	1.K: Tk oik.	-18,0	13,1	-7,9	33	Ulko-oven yläreuna	2

Laskettu lämpötilaindeksi mitatusta alueen minimilämpötilasta	53
---	----

Kommentit: Välioven tiivisteet huonot.

Korjausluokkasuositus: 3

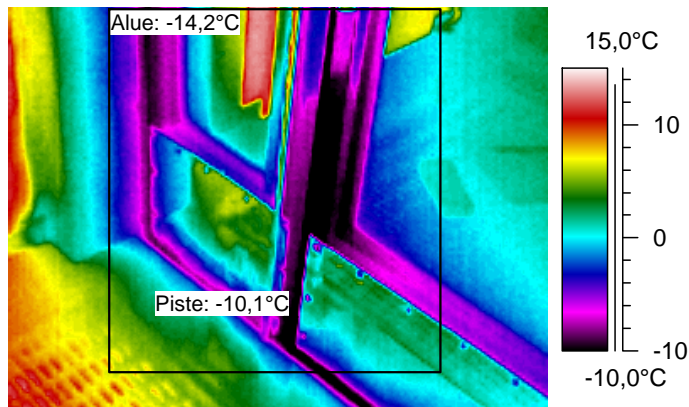
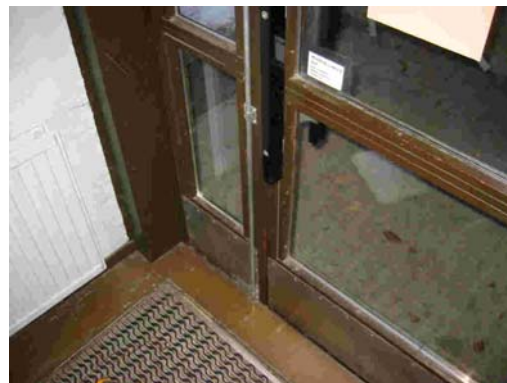
1.K: TK oik.

Laskettu lämpötilaindeksi mitatusta alueen minimilämpötilasta	12
---	----

Kommentit: Ulko-oven tiivistet huonot.

Korjausluokkasuositus: 2

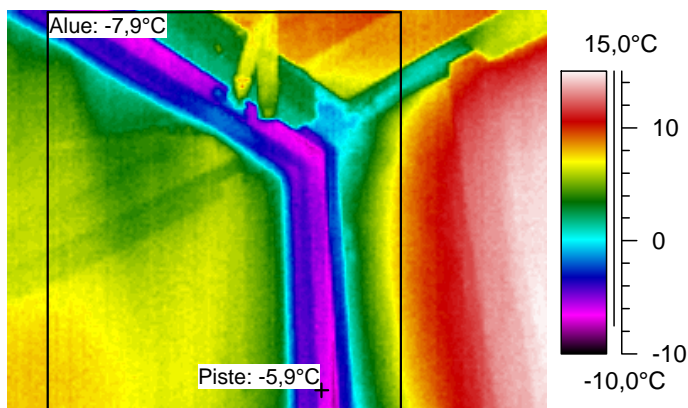
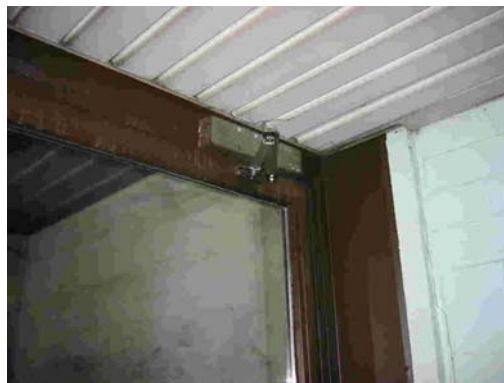
1.K: Tk oik.

Laskettu lämpötilaindeksi mitatusta alueen minimilämpötilasta	33
---	----

Kommentit: Ulko-oven tiivisteet puutteelliset.

Korjausluokkasuositus: 2

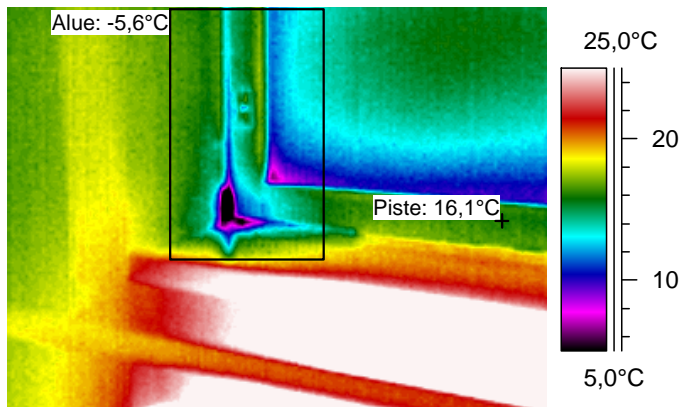
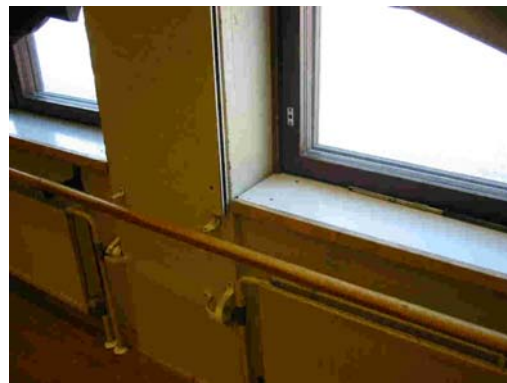
5.	1.K: Monitoimisali	-18,0	19,2	-5,6	33	Ikkunan alanurkka	2
6.	1.K: Takkahuone	-18,0	20,6	-4,1	36	Tuloilmaventtiili	2
7.	1.K: Tk vas.	-18,0	16,8	-10,8	21	Ulko-oven alareuna	2

Laskettu lämpötilaindeksi mitatusta alueen minimilämpötilasta 33

Kommentit: Ikkunan tiiviste vuotaa.

Korjausluokkasuositus: 2

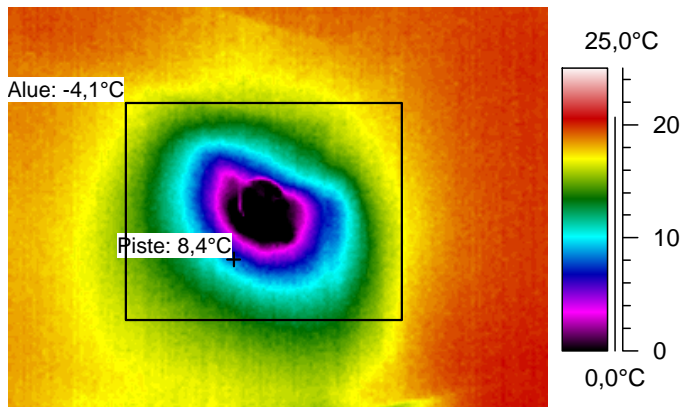
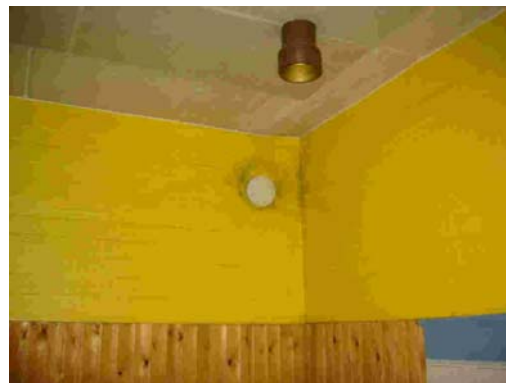
1.K: Takkahuone

Laskettu lämpötilaindeksi mitatusta alueen minimilämpötilasta	36
---	----

Kommentit: Tuloilmaventtiin lämpötila pakkasen puolella.

Korjausluokkasuositus: 2

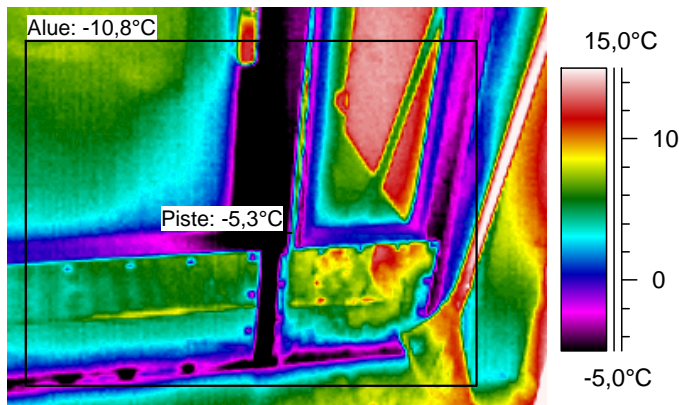
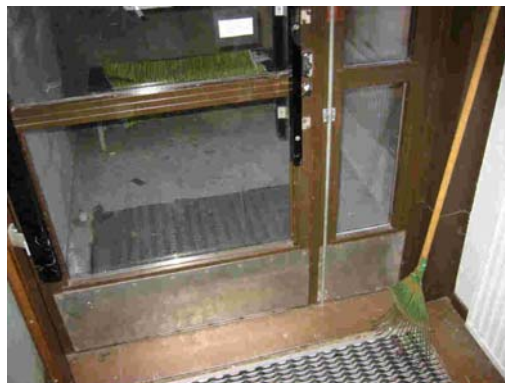
1.K: Tk vas.

Laskettu lämpötilaindeksi mitatusta alueen minimilämpötilasta	21
---	----

Kommentit: Ulko-oven tiivistet huonot.

Korjausluokkasuositus: 2

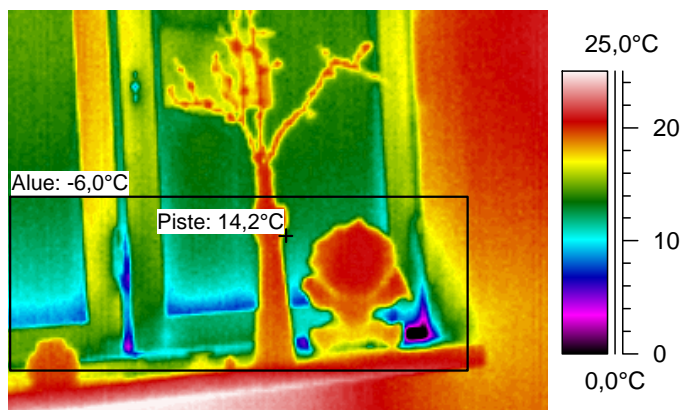
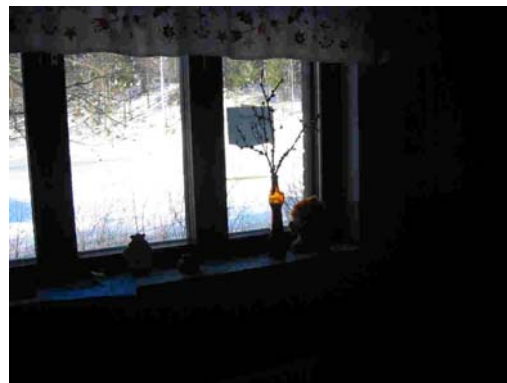
8.	1.K: Musiikkiharr.tila 2	-18,0	22,2	-6,0	30	Ikkunan alanurkka	2
9.	1.K: Tarjoilutila	-18,0	21,3	-17,0	3	Ulko-oven alareuna	2
10.	2.K: Kokoushuone1	-18,0	22,2	14,7	81	Seinän ja katon liitos	3

Laskettu lämpötilaindeksi mitatusta alueen minimilämpötilasta	30
---	----

Kommentit: Ikkunan tiiviste vuotaa.

Korjausluokkasuositus: 2

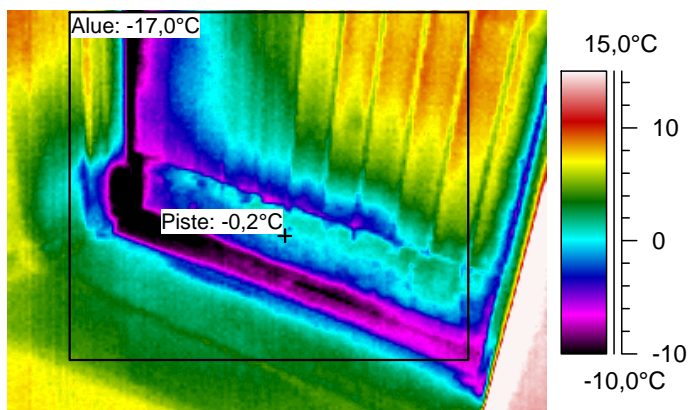
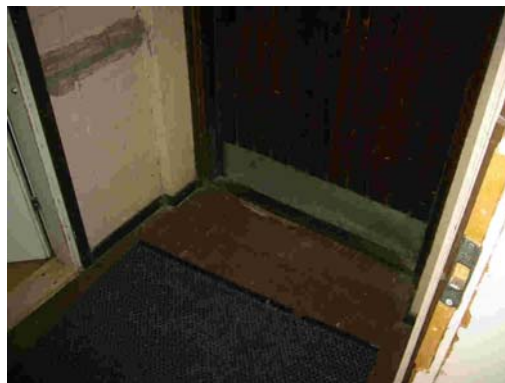
1.K: Tarjoilutila

Laskettu lämpötilaindeksi mitatusta alueen minimilämpötilasta	3
---	---

Kommentit: Ulko-oven tiiveste erittäin huono.

Korjausluokkasuositus: 2

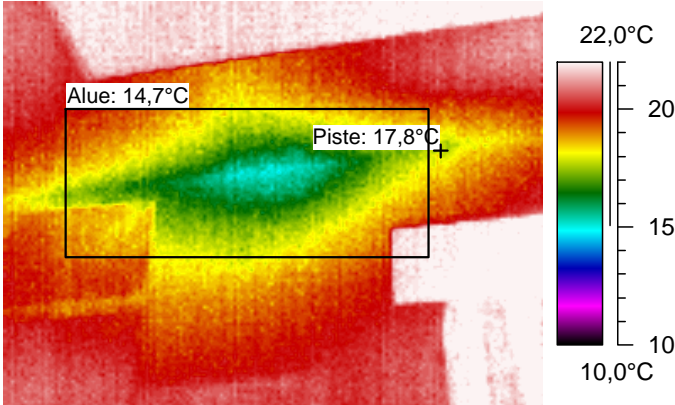
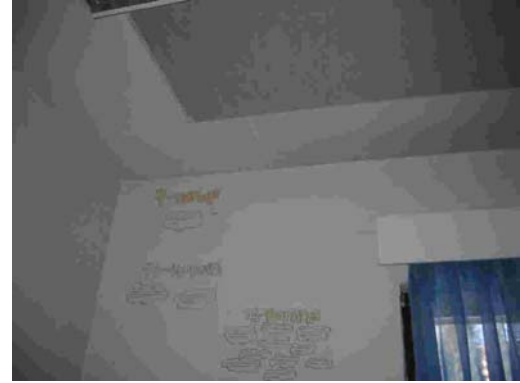
2.K: Kokoushuone 1

Laskettu lämpötilaindeksi mitatusta alueen minimilämpötilasta 81

Kommentit: Seinän ja katon liitoskohdassa lämpötilapoikkeama. Mahdollisesti ilmavuoto.

Korjausluokkasuositus: 3

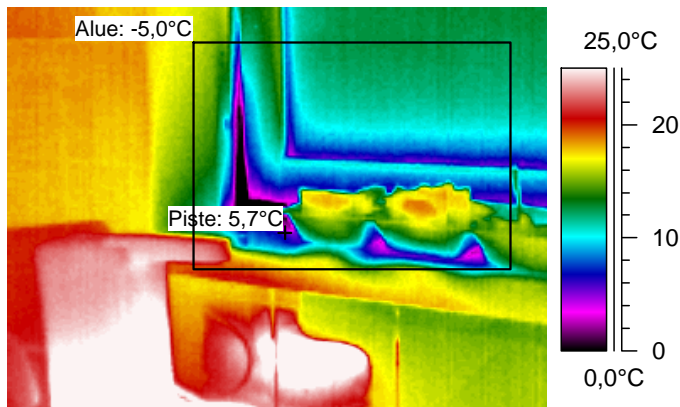
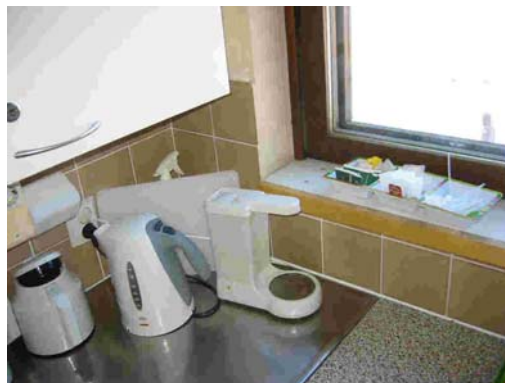
11.	2.K: Keittokomero	-18,0	22,7	-5,0	32	Ikkunan alanurkka	2
12.	2.K: Tk	-18,0	23,6	-8,7	22	Ulko-oven alareuna	2
13.	2.K: Tekn. työtila	-18,0	18,5	-8,8	25	Ovi	2

Laskettu lämpötilaindeksi mitatusta alueen minimilämpötilasta	32
---	----

Kommentit: Ikkunan tiivistä vuotaa.

Korjausluokkasuositus: 2

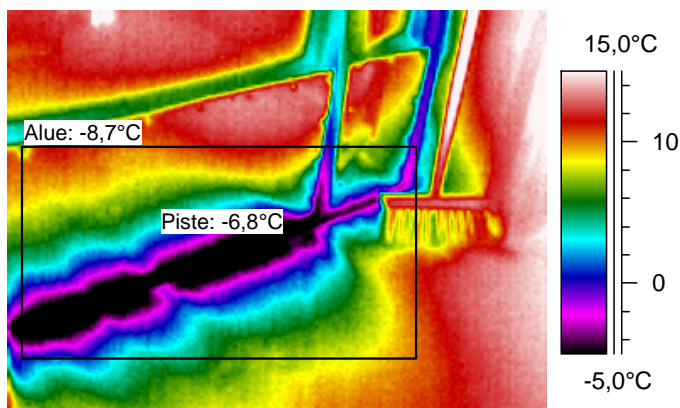
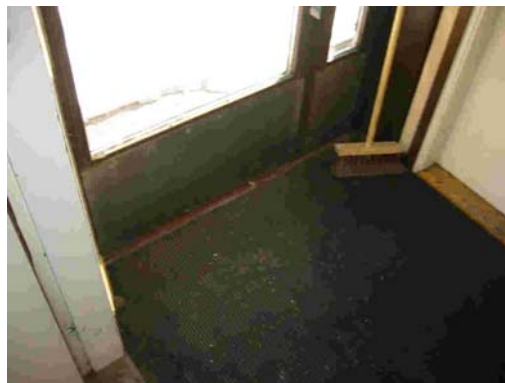
2.K: TK

Laskettu lämpötilaindeksi mitatusta alueen minimilämpötilasta	22
---	----

Kommentit: Ulko-oven alareunan tiivisteet huonot.

Korjausluokkasuositus: 2

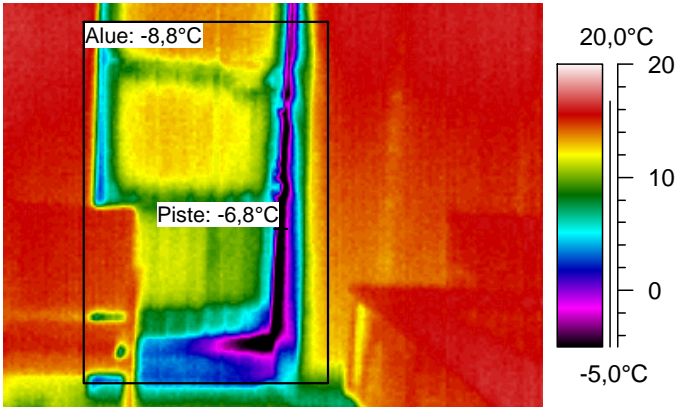
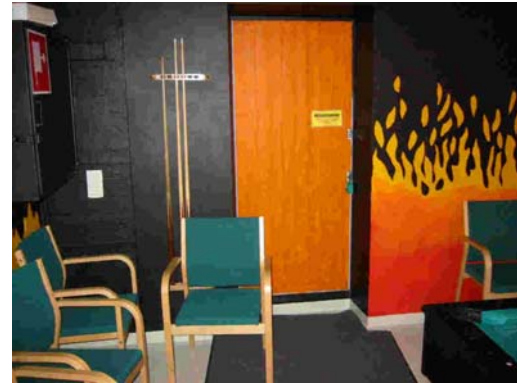
2.K: Teknillinen työtila

Laskettu lämpötilaindeksi mitatusta alueen minimilämpötilasta	25
---	----

Kommentit: Oven tiivisteet vuotavat.

Korjausluokkasuositus: 2

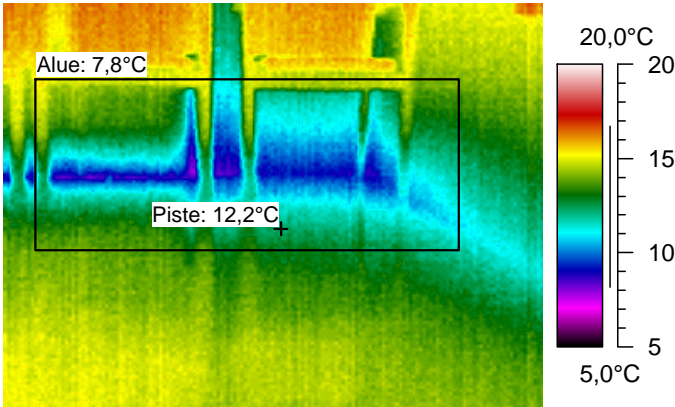
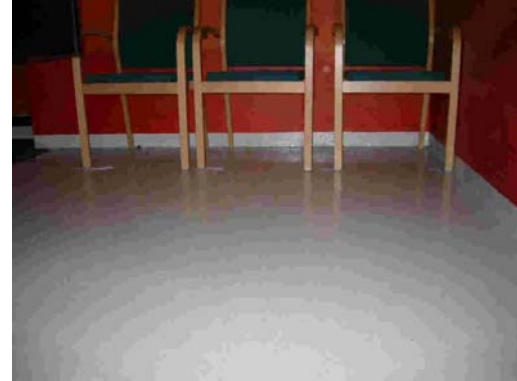
2.K: Teknillinen työtila

14.	2.K: Tekn. työtila	-18,0	18,5	7,8	71	Seinän ja lattian raja	3
15.	2.K: Tekn. työtila	-18,0	18,5	12,0	82	Katto	3
16.	2.K: Erikoisnuoriso- työ	-18,0	19,2	2,5	55	Ikkunoiden alareunat	3

Laskettu lämpötilaindeksi mitatusta alueen minimilämpötilasta 71

Kommentit: Seinän alaosassa ja nurkassa ilmavuotokohta.

Korjausluokkasuositus: 3

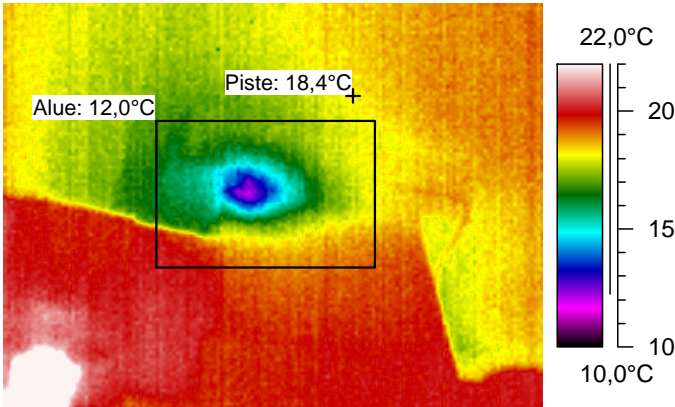
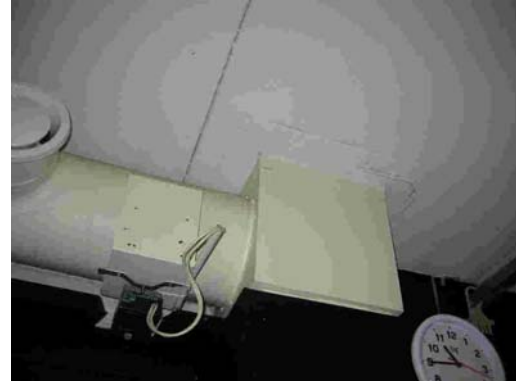
2.K: Teknillinen työtila

Laskettu lämpötilaindeksi mitatusta alueen minimilämpötilasta **82**

Kommentit: Lämpötilapoikkeama katossa. Mahdollisesti eristevika.

Korjausluokkasuositus: 3

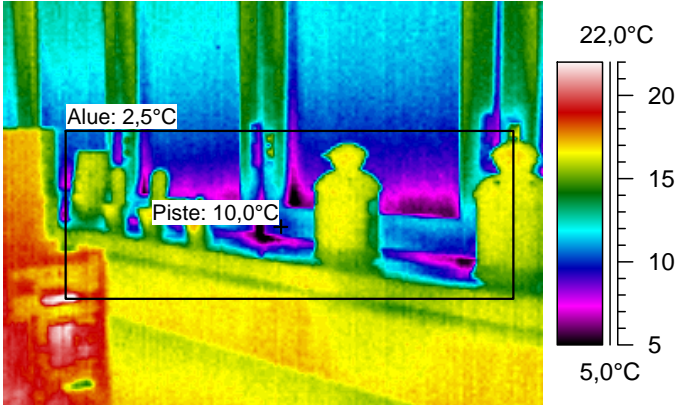
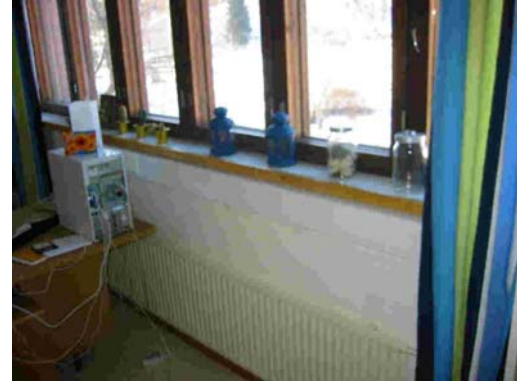
2.K: Erityisnuorisotyö

Laskettu lämpötilaindeksi mitatusta alueen minimilämpötilasta	55
---	----

Kommentit: Ikkunoiden tiivisteet vuotavat.

Korjausluokkasuositus: 3

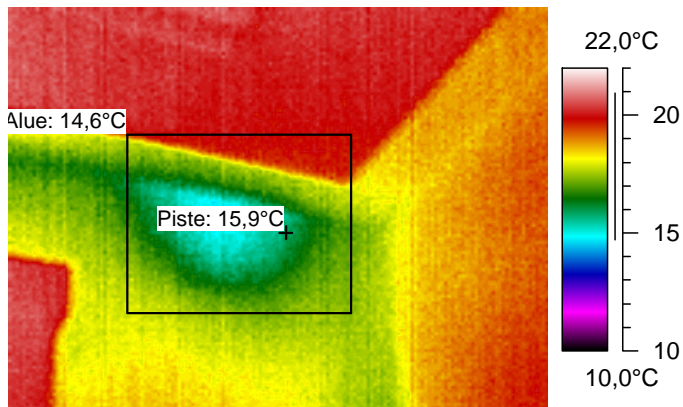
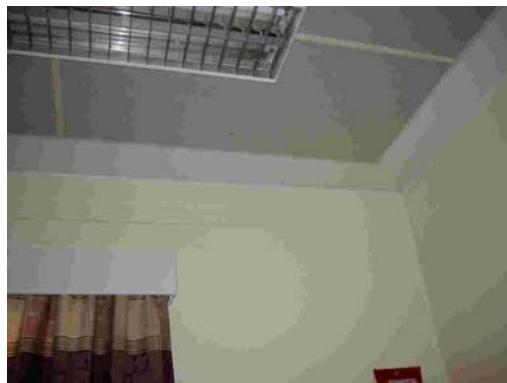
2.K: Taukokuone

17.	2.K: Taukhuone	-18,0	21,8	14,6	82	Seinän ja katon liitos	3
