HIEKKAHARJUN PALOASEMA

POHJAVIEMÄREIDEN SISÄPUOLINEN TV-KUVAUS JA ILMANVAIHTOJÄRJESTELMÄN KUNTOTUTKIMUS

31.05.2006

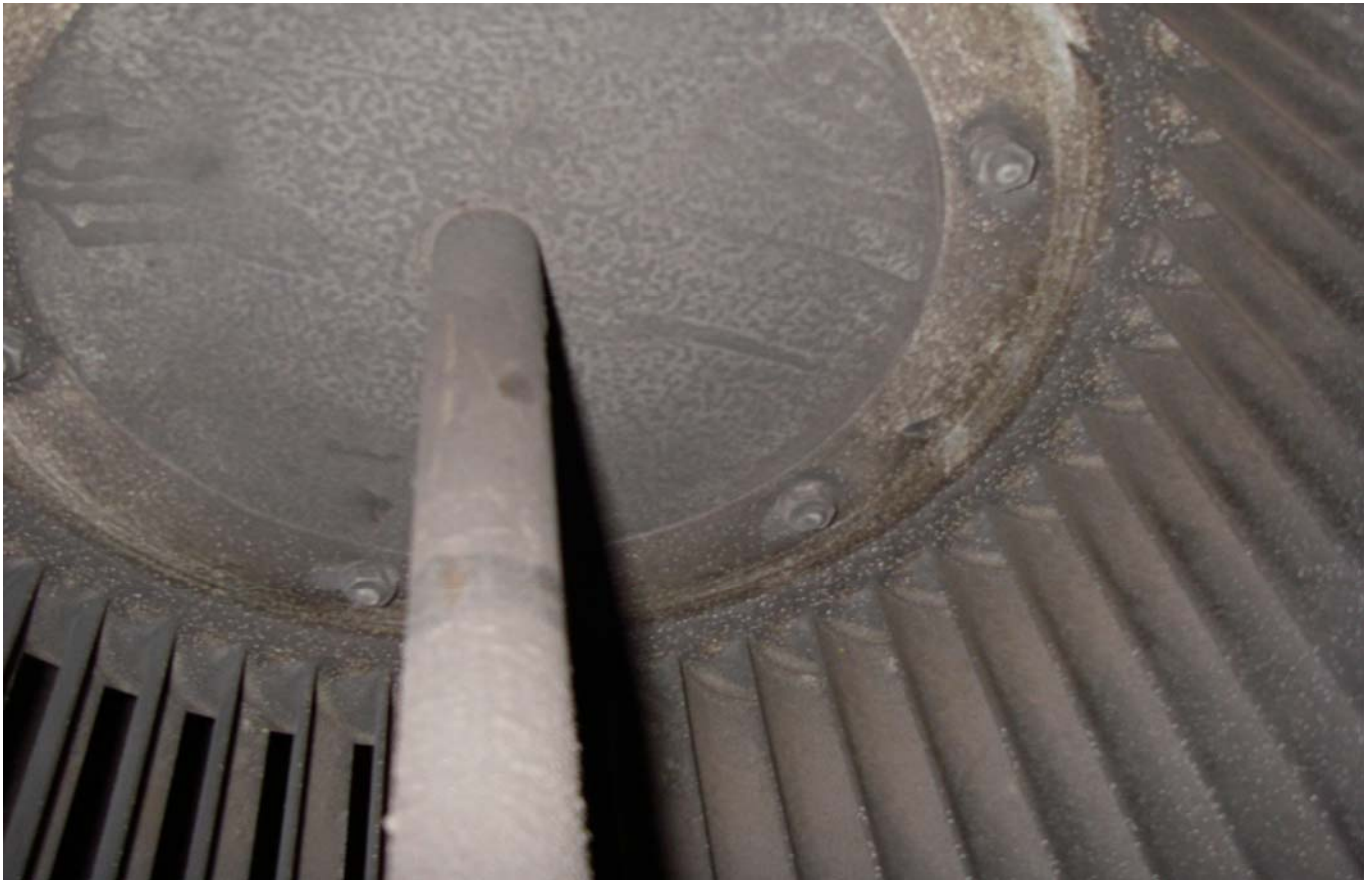
KUVA 1. Puhallin on nokinen ja pölyinen.

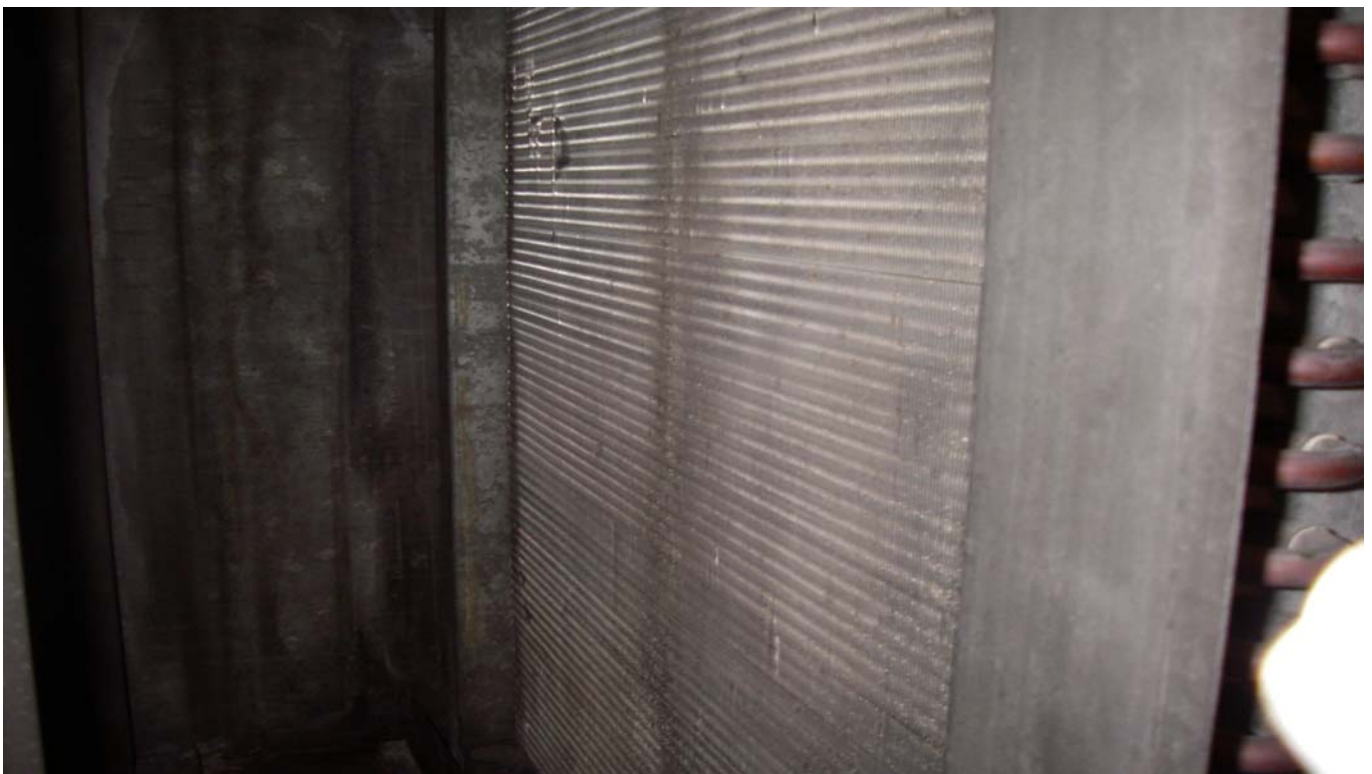
KUVA 2. Tuloilmakoneen lämpöpatteri on nokinen.

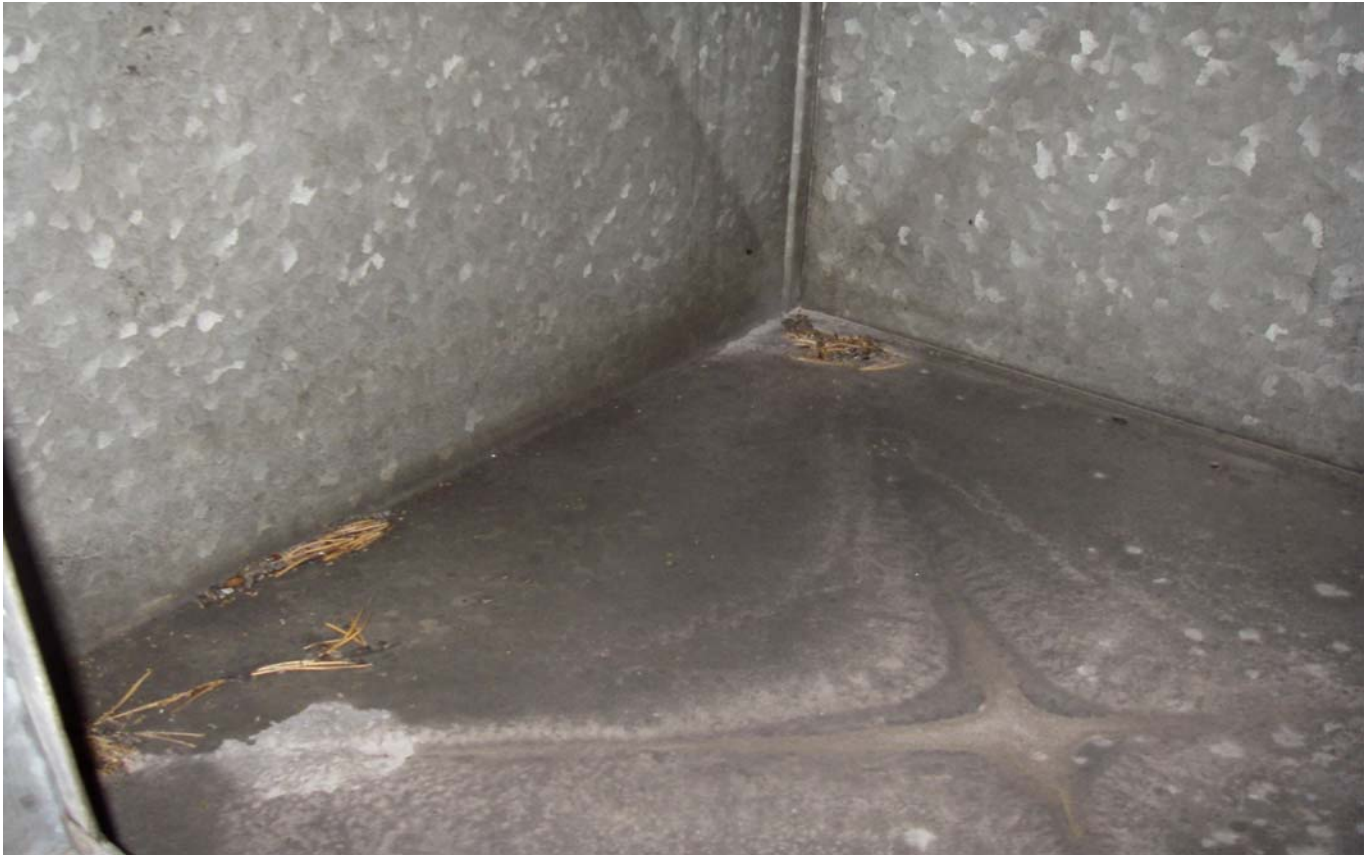
- Luukkujen tiivisteet ovat heikkokuntoisia ja *ne tuleekin uusia*.
- Suodatinseinämä ei ole tiivis ja suodatin on melko likainen. Suodattimessa tapahtuu ohivirtausta (= suodattamaton ilma pääsee huoneilmaan). *Suodatinkehikko tulee tiivistää asianmukaisesti, jotta ohivirtaus saadaan loppumaan.*
- Moottorin ja puhaltimen urapyörät sekä hihnat ovat kuluneet. *Hihnat ja urapyörät tulee uusia.*
- Puhaltimen sähkömoottorissa on kuiva laakeriääni. *Laakerit tulee uusia.*
- Tuloilmapuhallin on nokinen (**kuva 1**). *Puhallin tulee puhdistaa.*
- Koneen lämpöpatteri on nokinen (**kuva 2**). *Lämpöpatteri tulee puhdistaa.*
- Tuloilmakoneen kammiossa on roskia (**kuva 3** ja **kuva 4**). *Koneen kammiot tulee puhdistaa.*

KUVA 3. Tuloilmakoneen kammioissa on roskaa.

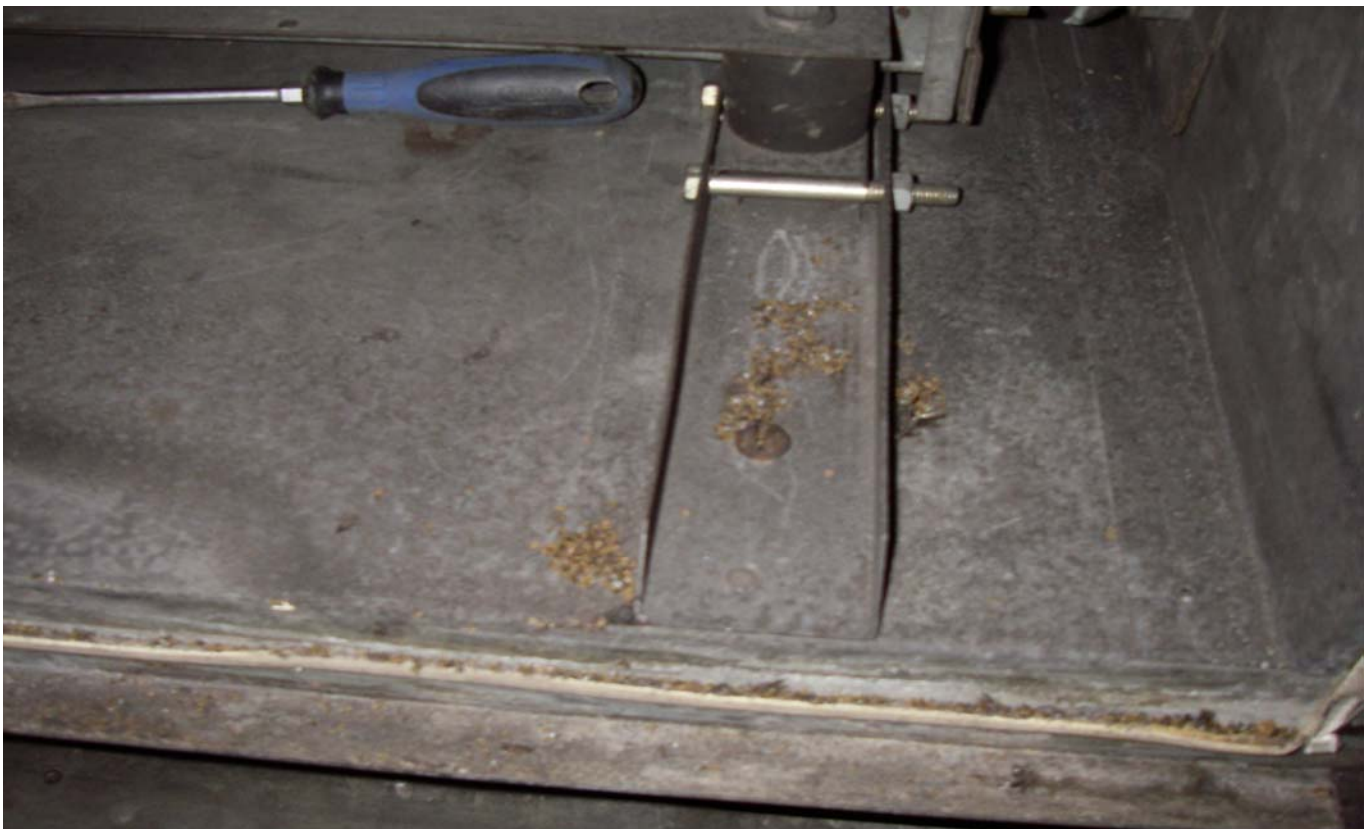
KUVA 4. Tuloilmakoneen kammioissa on roskaa.

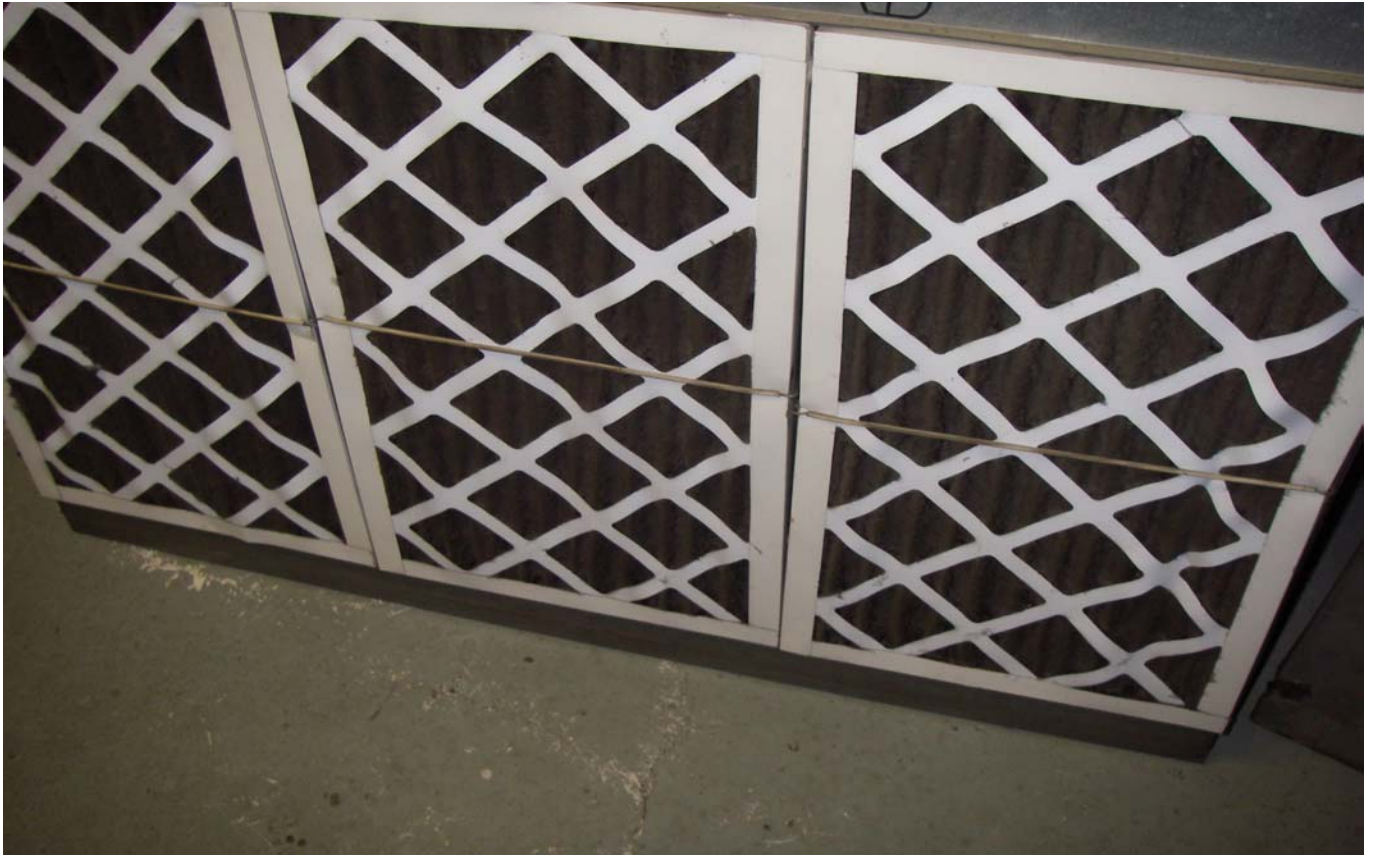
- Koneen huoltoluukku ja tiivisteet ovat heikkokuntoisia ja *ne tuleekin uusia*.
- Suodatinseinät eivät ole tiiviitä ja suodattimet ovat melko likaiset (**kuva 5**). Suodattimista tapahtuu ohivirtausta (= suodattamaton ilma pääsee huoneilmaan). *Suodatinkehikko tulee tiivistää asianmukaisesti, jotta ohivirtaus saadaan loppumaan.*

KUVA 5. Tuloilmakoneen suodattimet ovat likaiset.

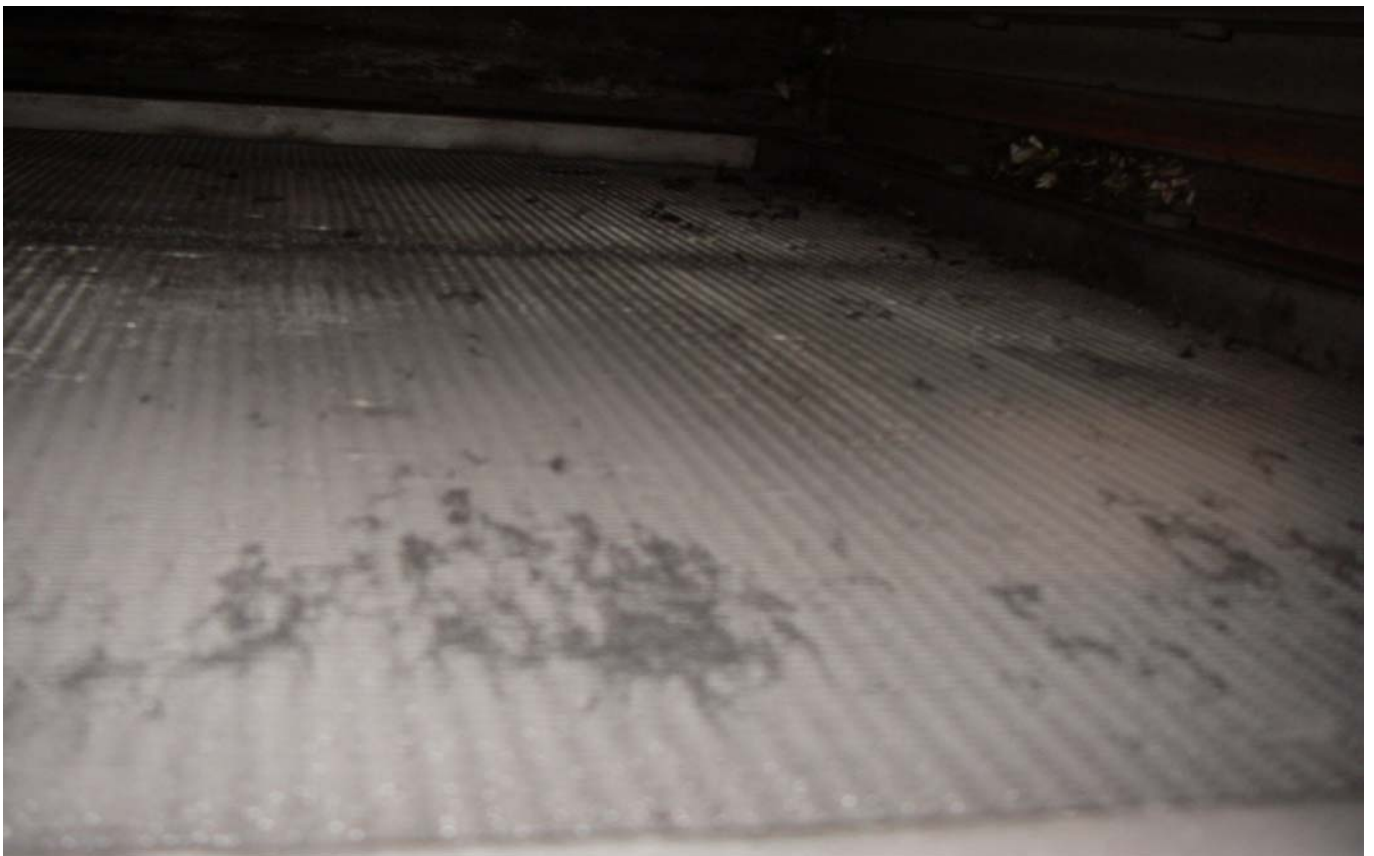
- Moottorin ja puhaltimen urapyörät sekä hihnat ovat kuluneet. *Hihnat ja urapyörät tulee uusia.*
- Koneen lämpöpatteri on likainen ja patterissa on muutama kolhu (**kuva 6**). *Lämpöpatteri tulee puhdistaa ja kolhut kammata auki.*

KUVA 6. Tuloilmakoneen lämpöpatteri on likainen.

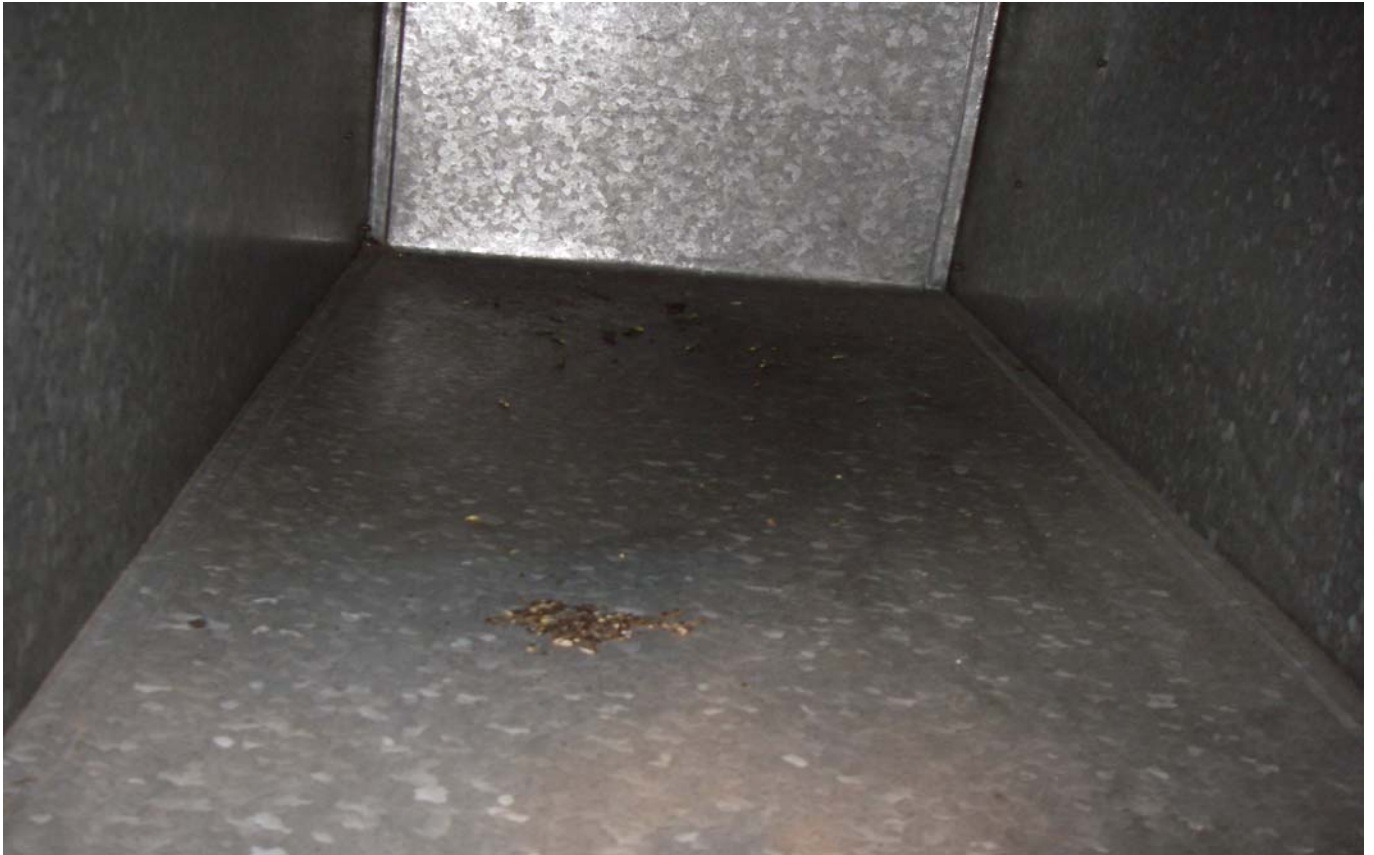
- Tuloilmakoneen kammiossa on roskia (**kuva 7**). *Koneen kammiot tulee puhdistaa.*
- Tuloilmahormin tiilien saumat vuotavat. *Saumat tulee tiivistää.*

KUVA 7. Tuloilmakoneen kammiossa on roskaa.

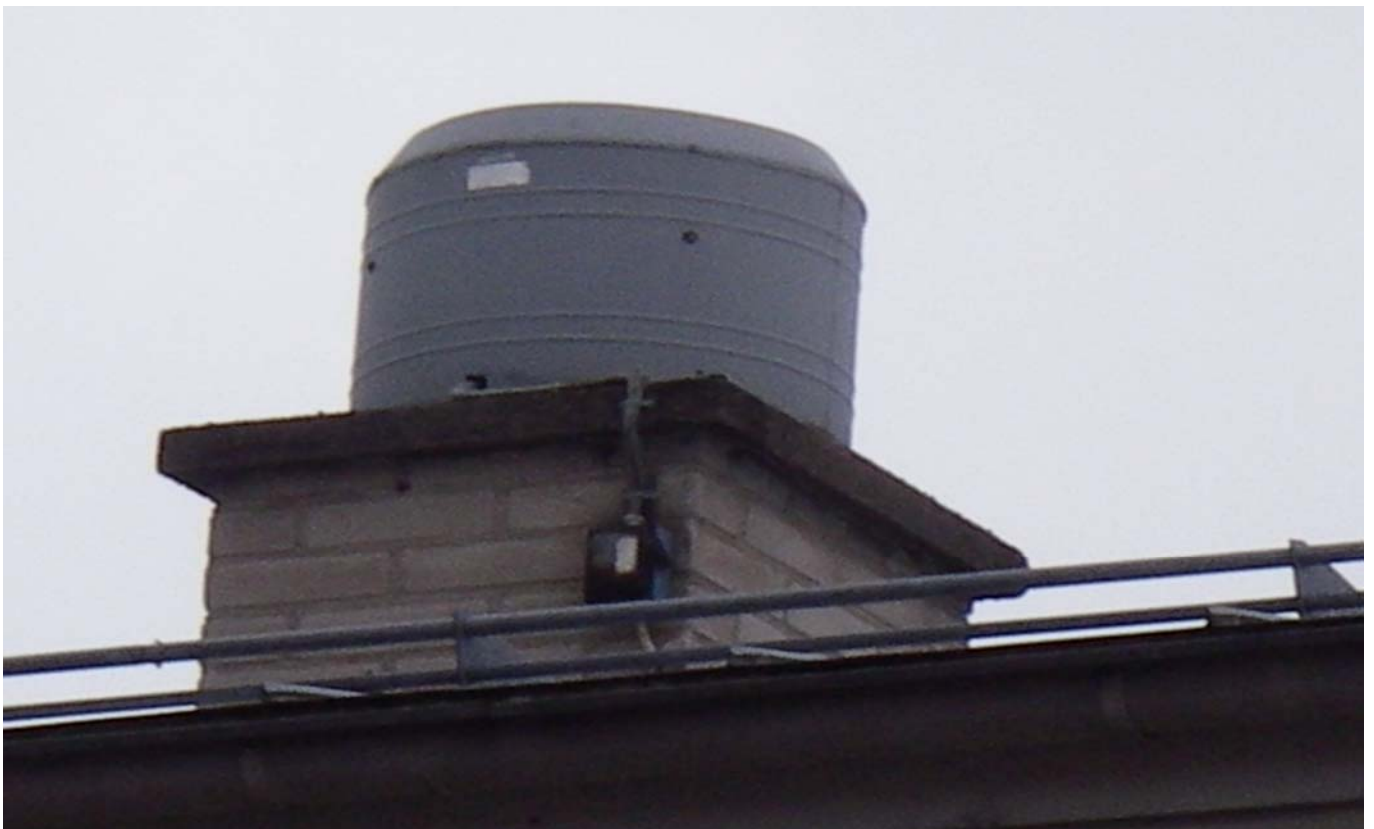
Paloasemaa palvelee seitsemän huippuimuria, jotka sijaitsevat vesikatolla (**kuva 8**). Huippuimureissa ei havaittu sivuääniä. Huippuimurit tulee tarkastaa ja huoltaa säännöllisesti.

KUVA 8. Yleiskuva paloaseman vesikatolla olevista huippuimureista.

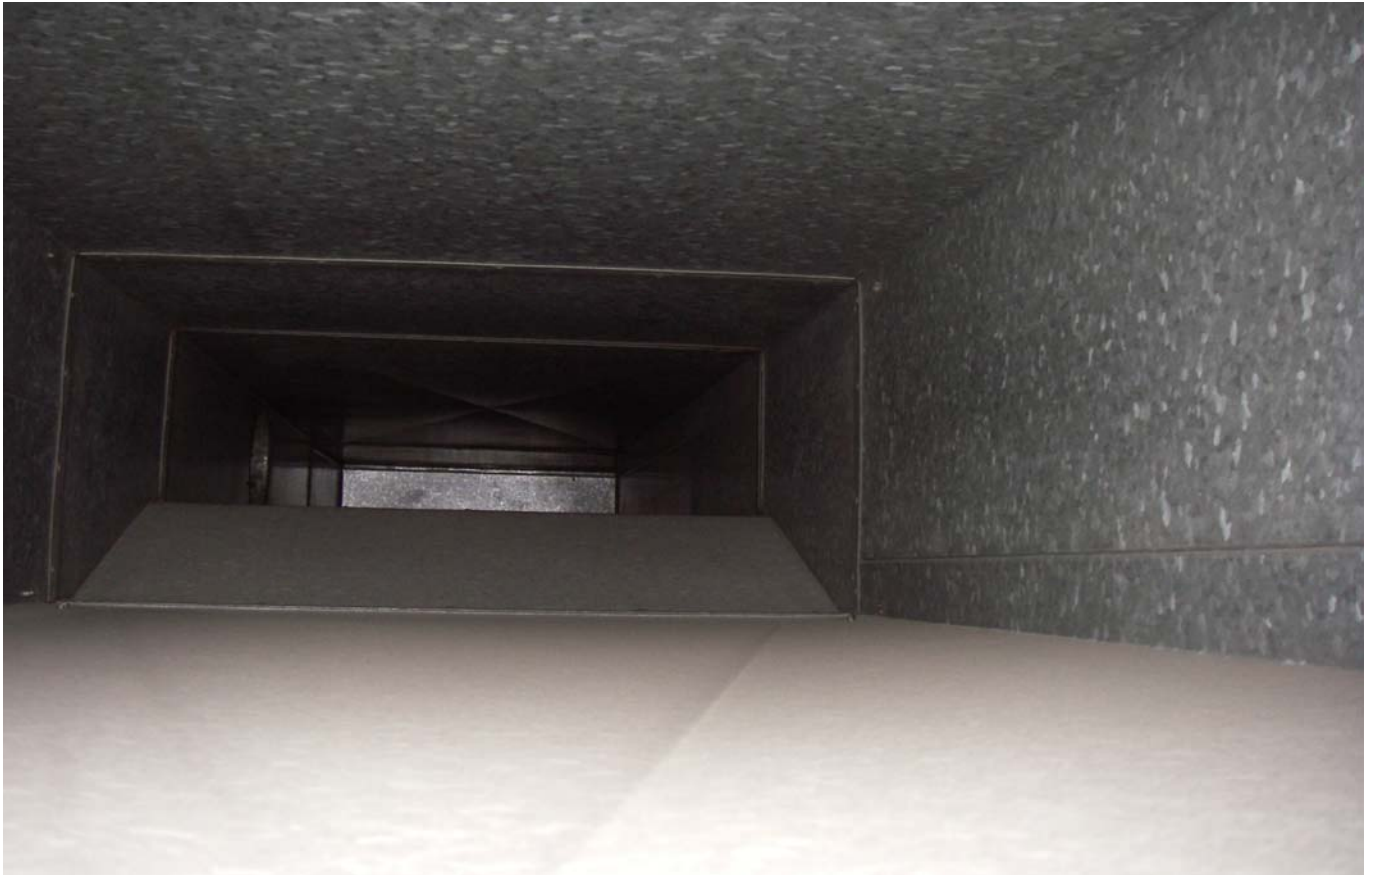
Tulo- ja poistoilmakanavat on rakennettu teräslevykanavista (kierresaumaputkea ja kanttikanaavaa). Kanavat ovat rakenteellisesti kunnossa ja havaintojen perusteella tutkimusalueen tulo- ja poistoilmakanavat ovat vain hieman pölyisiä (**kuva 9** ja **kuva 10**). Kanavissa ei ole nuohoustarvetta lähivuosien aikana, mikäli tuloilman suodatusta parannetaan.

KUVA 9. Tuloilmakanavassa on vain hieman pölykertymää.

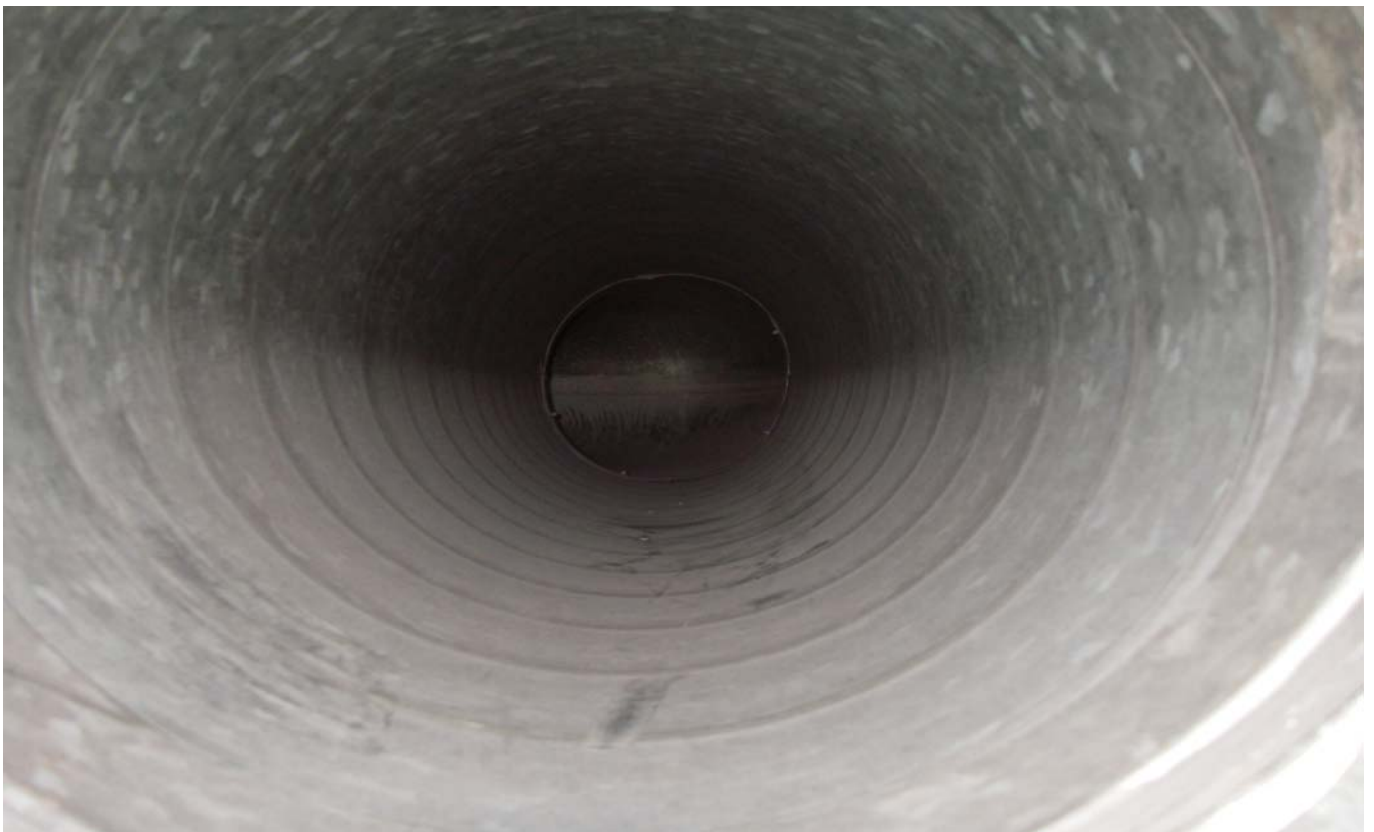
KUVA 10. Poistoilmakanavassa on vain hieman pölykertymää.
