Report Date 20.2.2008

Company Vantaan Kaupunki, Tilakeskus

Customer hiikkaharjun paloasema

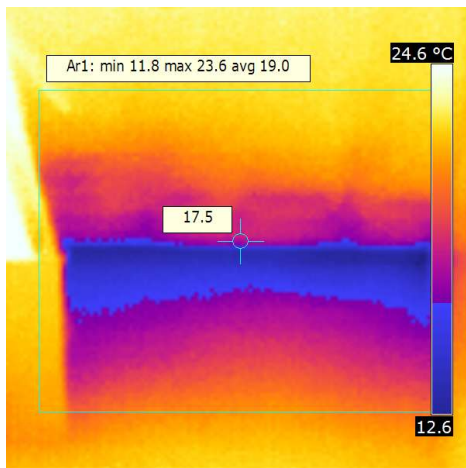
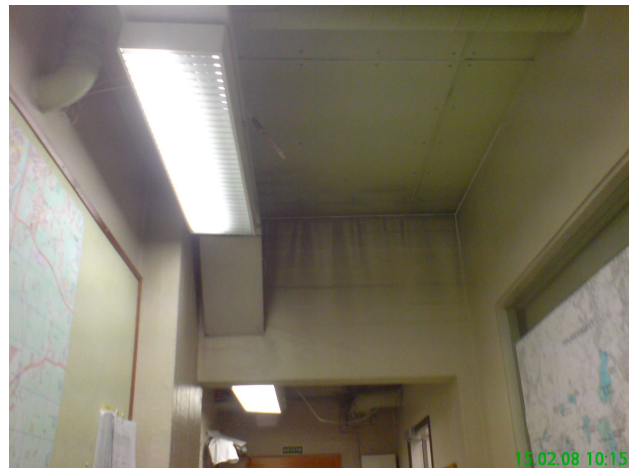
Käytävän 107 seinän yläosa. Väliseinä nousee yläpohjan eristeiden yläpuolelle jolloin seinästä tulee kylmäsilta. Valokuvassa näkyvät katon ja seinän väliset raot oli kitattu umpeen, joten seinässä olevat tummat ilmapuotojäljet ovat vanhoja.

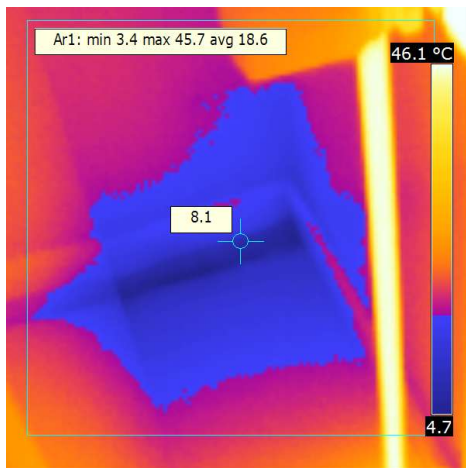
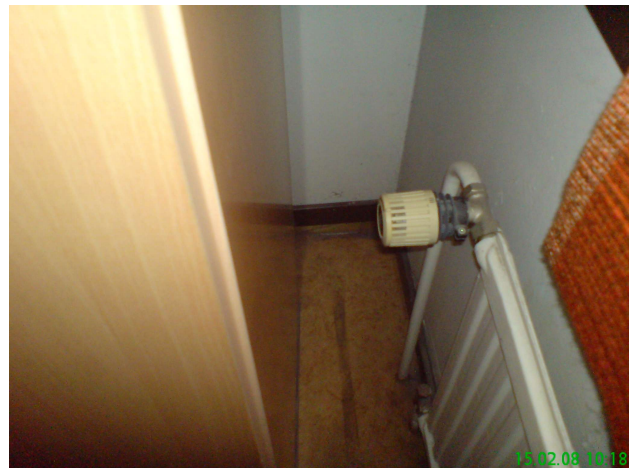
Palopäällikön huoneessa 105 lattian pudotessa seinä jää ylös ja muodostuneesta raosta virtaa kylmyys sisälle huoneeseen.

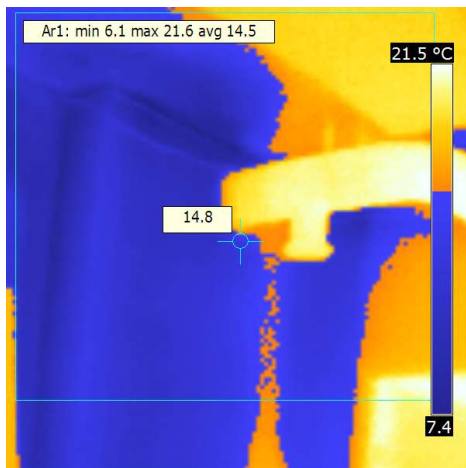
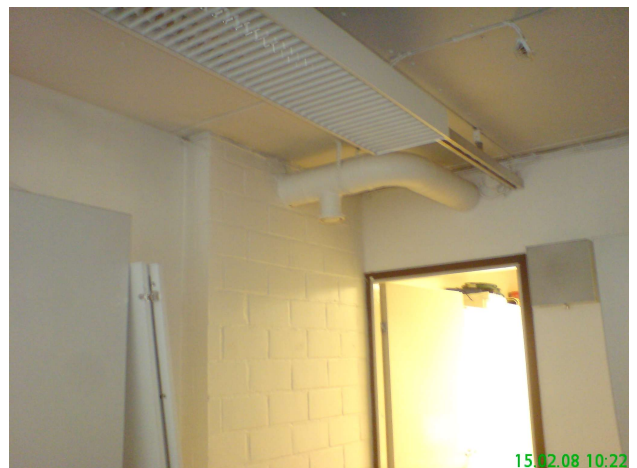
Huone 102. Ulkoseinän eristeet ovat riittämättömät ja huoneen lämpöpatteri oli kiinni.

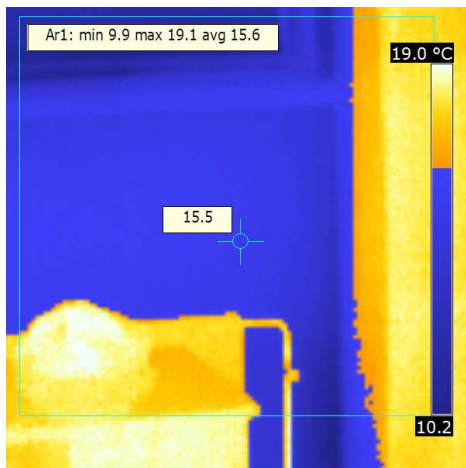
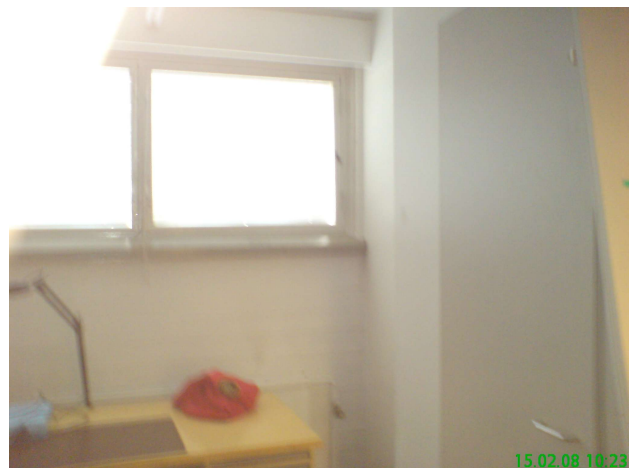
Description
Huone 102. Patteri oli kiinni, ulkoseinä jäähtyy.

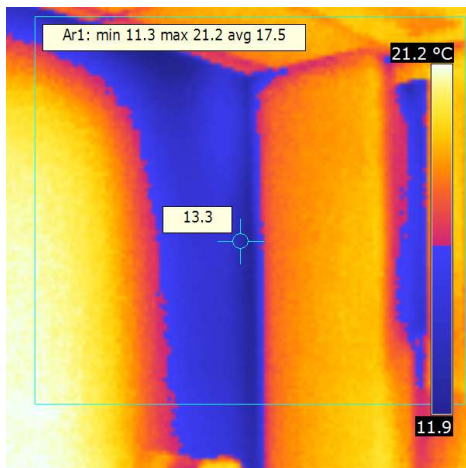
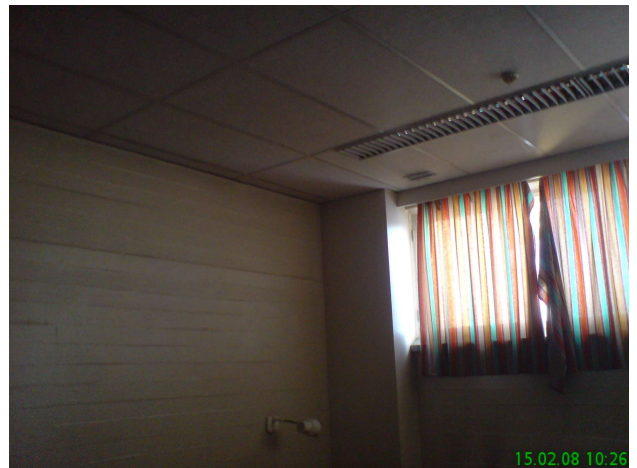
Huone 108. Kylmä ulkoseinä jäädyttää väliseinää.

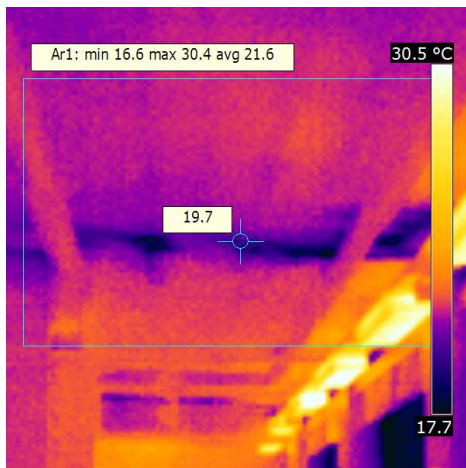
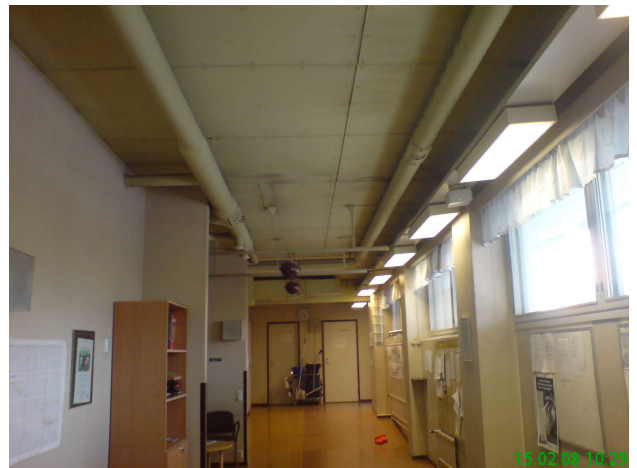
Käytävä 107. Yläpohjan eristeissä on seinä- tai ristikkorakenteen kohdalla koloja, joista kylmä pääsee levytyksen pinnalle.

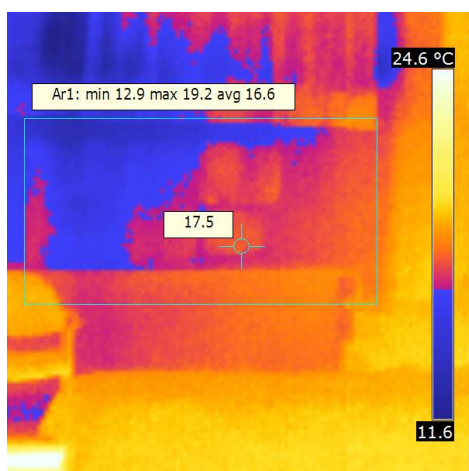
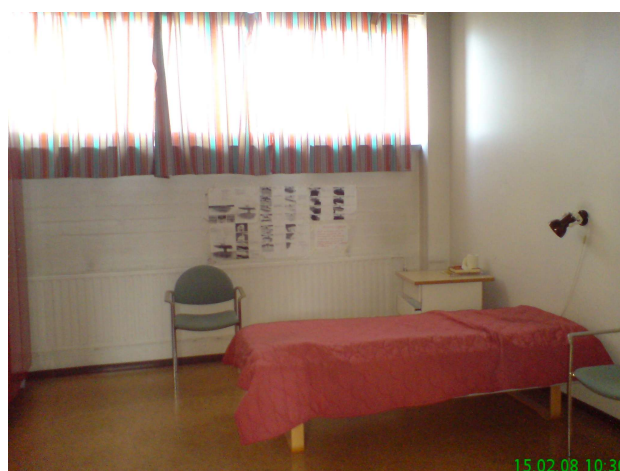
Description
Huone 110. Kylmä patteri ei lämmitä seinää eikä ikkunaa.

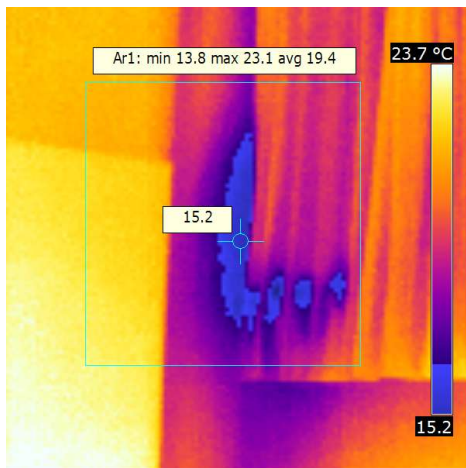
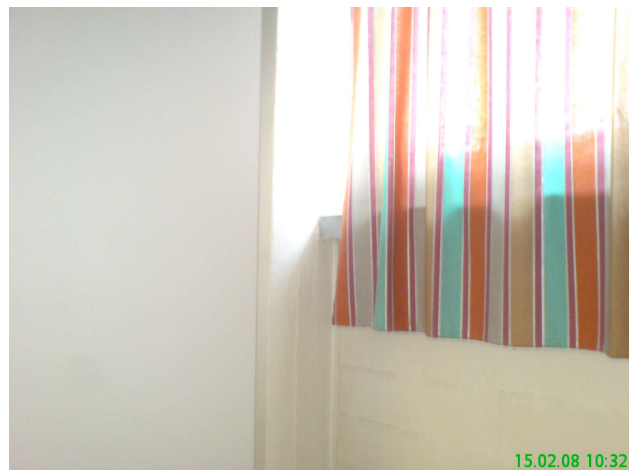
Description
Huone 112. Ikkunapenkin kohta kylmä.

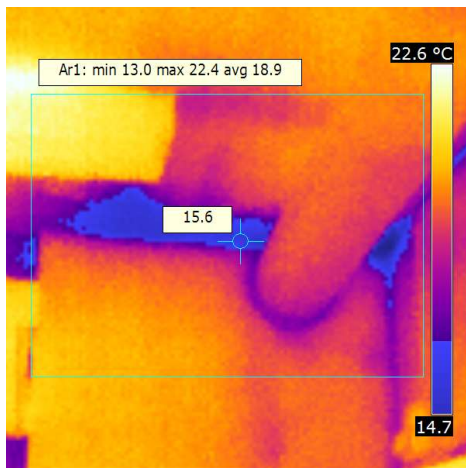
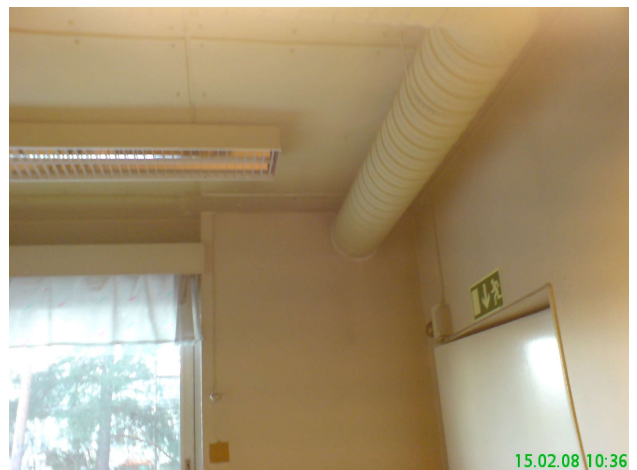
Käytävä 122. Seinän yläosa on jäähtynyt. Rakenteessa kylmäsilta.
