KOSTEUSVAURIOKARTOITUSRAPORTTI JA 1. KERROKSEN LATTIAN PINTAKOSTEUSMITTAUS

Hiekkaharjun urheilukentän huoltorakennus

Urheilutie 15
01350 VANTAA

ASB-YHTIÖT,
ASB-Consult Oy Ab, Helsinki

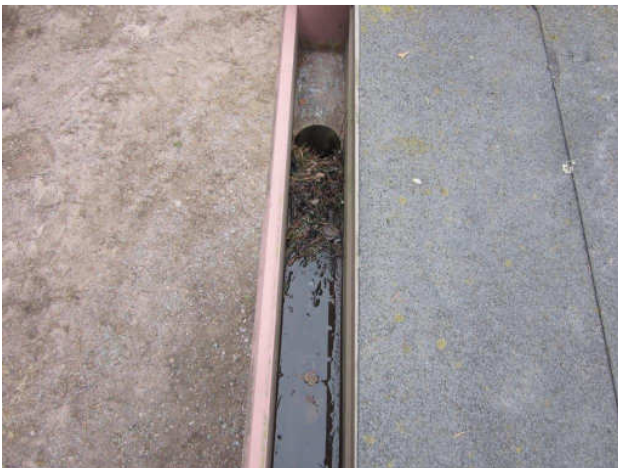
Rakennus on pulpettikattoinen, jolloin sadevedet ohjataan länsisivulla oleviin räystäskouruihin ja edelleen syöksytorvien kautta rakennuksen vierelle. **1-kerroksisen rakennusosan räystäskourussa oli runsaasti puunlehtiä yms. kasvijätettä, jonka seurauksena syöksytorvi oli tukkiutunut (kuva 1).** Syöksytorvien alapuolella on betoniset loiskekivet, joiden sijoittamisessa on puutteita. **Pohjoiskulman syöksytorvessa ei ole vedenheitintä. Vesi ei ohjaudu riittävän etäälle sokkelista ja vettä loiskuu myös loiskekivien ohitse (kuva 2).**

Kuva 1 Räystäskourussa oleva kasvijäte tukkinut syöksytorven lähdön.

**Lumen ja jään painosta taipuneet räystäskourut oikaistaan ja tarkistetaan kiinnitykset muil-
takin osin. Harkinnan mukaan räystäskourut ja syöksytorvet uusitaan. Kattosadevedet ohja-
taan riittävät etäälle rakennuksesta käyttäen kunnollisia kouruja tv.. Huoltotoimia tehoste-
taan.**

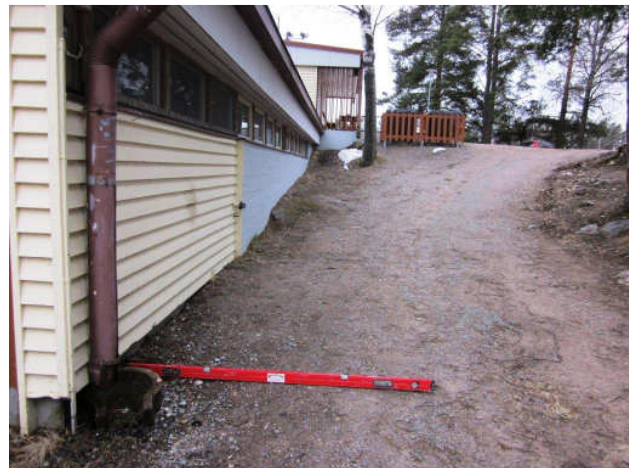
Kuva 2 Loiskekivien asennuksissa puutteita.

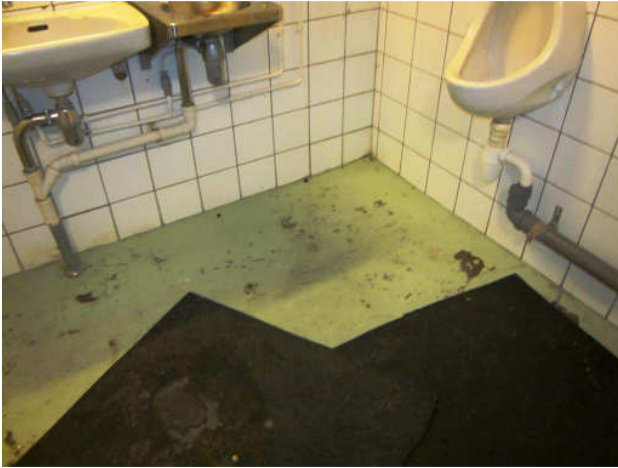
Pesu- ja pukuhuoneiden lattioilla on maali, joka on kuoriutunut irti erityisesti miesten tiloissa (kuva 3). Pukuhuoneiden lattioilla on suojana kumimattoa. **Lattian kosteus on koholla pesuhuone- ja WC-tiloissa sekä paikoin myös pukuhuoneissa, jolloin lukemat olivat välillä 89 - 131.** Pinta-kosteuslukemat on merkitty liitteenä olevaan pohjapiirustukseen.

Kuva 3 Maali kuoritunut lattiasta.

**1.kerroksen pesu- ja pukuhuonetilojen lattioihin tulisi tehdä tarkat porareikämittaukset ra-
kenteen kosteusjakauman selvittämiseksi. Mittaukset tulee tehdä pinnasta lattian vedeneris-
tysbitumin yläpuolelta ja eristetilasta sekä pohjalaatasta + pohjalaatan alta.**

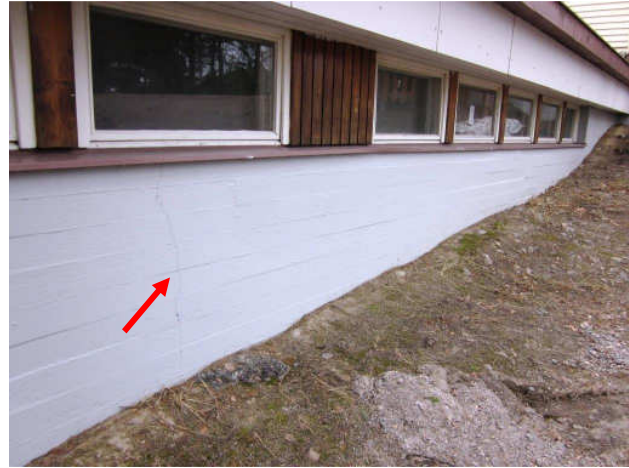
Perusmuurien sisäpinnassa on pikisivelyä ja iän perusteella se on elinkaarensa lopussa. Ulkopuolella maanpinnan yläpuolella näkyvillä olevassa betonipinnassa on joitakin pieniä halkeamia (kuva 4).

Kuva 4 Halkeama perusmuurissa.

**Julkisivulaudoitusta joudutaan uusimaan ainakin alimpien laudoituksen osalta. Perusmuurien
ulkopintojen halkeamat korjataan betonin korjausmenetelmin.**

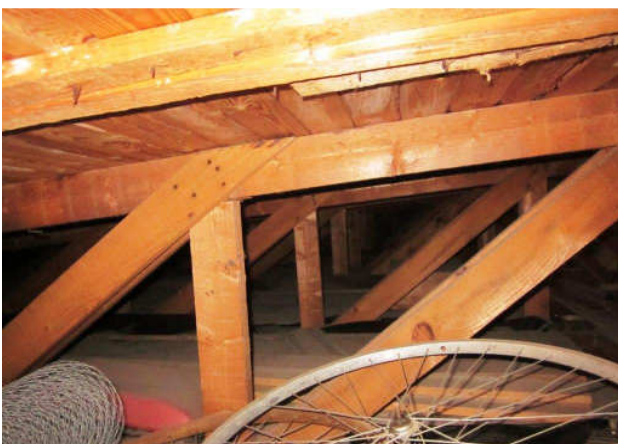
Kuva 5 1.kerroksisen osan yläpohjaonteloa.

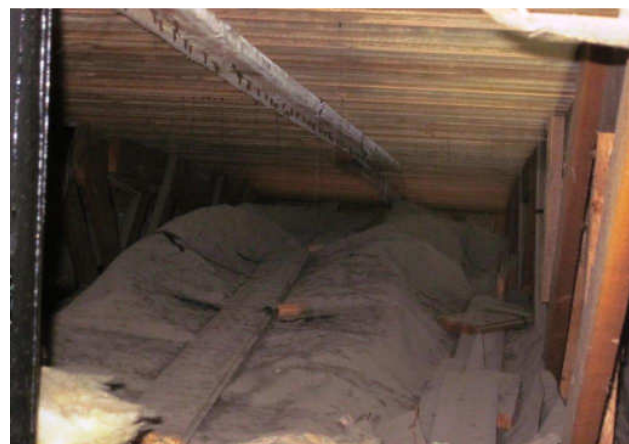
Kuva 6 2.kerroksisen osan yläpohjaonteloa.

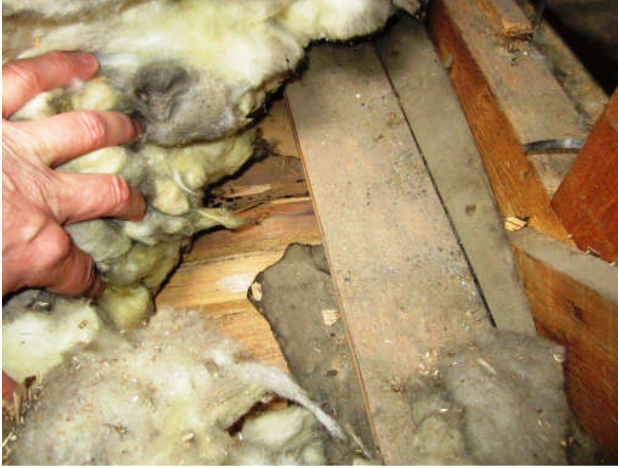
Kuva 7 Mineraalivillaeristeen alla tarkastuskohdalla laudoitus.

Sisätiloissa uusitaan 2..kerroksen lastulevyt ja **yläpohja tarkistetaan erityisesti vuotokohtien
osalta. Yläpohjan höyrynsulku ja lämmöneristys uusitaan.**

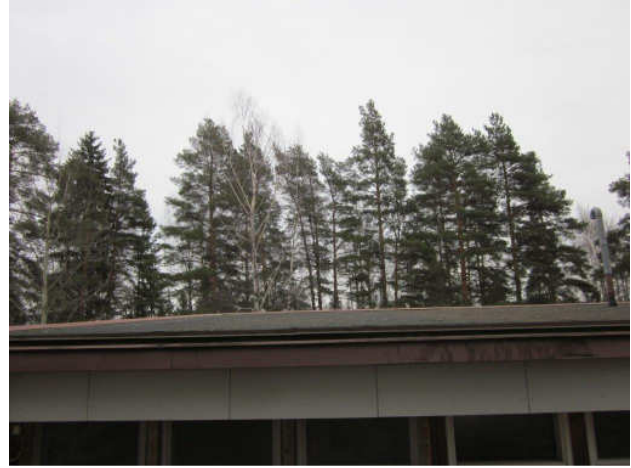
Vesikatteena on bitumihuopa, jonka alla on umpilaudoitus ja yläpohjaontelo. 1-kerroksisen rakennusosan vesikatteen päällä on sammalkasvustoa lähellä 2-kerroksisen rakennusosan liittymää. Vesikaton puurunko on tehty paikan päällä sahatavarasta ja tukeutuu alapuolisiin betonirakenteisiin. Yläpohjan tuulettuminen tapahtuu räystäiden kautta ja vaikutti riittävältä. Molemmilla rakennusosilla on kattoluukut, jolloin 1-kerroksisen rakennusosan kohdalla ei havaittu umpilaudoituksessa ja puurakenteissa kosteus- tai vauriojälkiä (kuva 5). **2.kerroksisella rakennusosalla on ollut kahdessa kohdassa pieniä kattovesivuotoja.** Sisätiloissa vesivuotojäljet olivat kuivat ja yläpohjaontelossa ei havaittu selviä vesivuotojälkiä. Yläpohjaontelon keskilinjalla on umpilaudoituksen alapinnassa kiinni lankku, joka on tummunut (kuva 6). Yläpohjan lämmöneristeenä on mineraalivillaa, jonka päällä on paperi + painolaudat. **Suunnitelmien mukaan mineraalivilla alla pitäisi olla muovitiivistyspaperi, jota 2.kerroksisen osan tarkastuskohdalla ei kuitenkaan kauttaaltaan havaittu olevan (kuva 7).** Ontelotilan mataluudesta ja kattorakenteista johtuen ontelotilaa ei päästy tarkistamaan kokonaisuudessaan. **Vesikatorakenne on 1-kerroksisella osalla silmämääräisen arvion perusteella painunut kantavien väliseinien välisiltä osuuksilta (kuva 8).**

Kuva 8 Vesikatolla painumia.

1.kerroksisen rakennusosan vesikate alkaa olla elinkaaren lopussa. 1.kerroksisella rakennusosalla
vesikattorakenteessa on todennäköisesti tapahtunut hiipumaa, mikä on aiheutunut lumen painosta.
Rakennesuunnittelija tarkistaa tilanteen, jonka jälkeen päätetään korjaustoimenpiteistä.

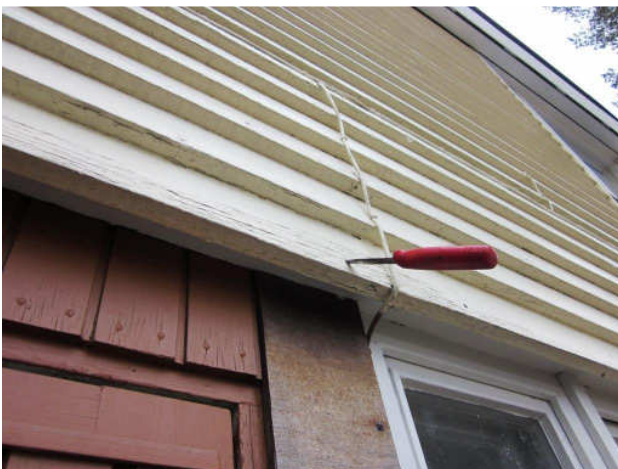
Rakennusrunko muodostuu paikalla valetuista teräsbetoniseinistä ja pilareista. Julkisivuvuorauksena on vaakasuuntaisesti asennettua laudoitusta. **Alinta lautaa ei ole viistetty, jolloin eteläpäädyssä lauta on jo alkanut vaurioitumaan ja on pehmennyt (kuva 9).** 1.kerroksen pesuhuoneiden ikkunaväleissä on sisäverhousmateriaalina lastulevyä, joissa on jonkin verran kosteuden aiheuttamia jälkiä (kuva 10). 2.kerroksessa ikkunoiden alapuolella on sisäverhouslastulevyssä etelän puoleisella sivulla kosteuden aiheuttamia jälkiä (kuva 11).

Kuva 9 Alin lauta vaurioitunut.

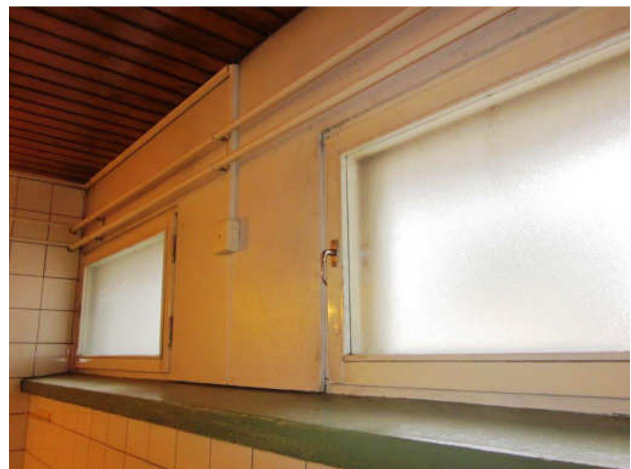
Kuva 10 Lastulevyssä kosteuden aiheuttamia jälkiä.

Ulkoseinien kosteusvaurioituneet sisäverhouslastulevyt uusitaan ikkunoiden vaihtotyön yhteydessä.

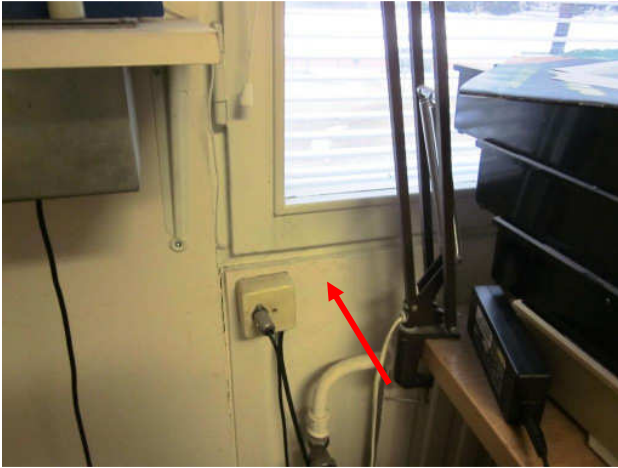
Kuva 11 Lastulevyssä kosteuden aiheuttamia jälkiä.

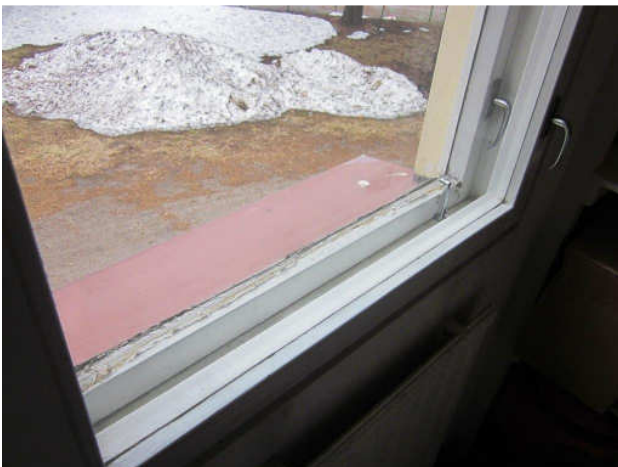
Ikkunat ovat alkuperäisiä kaksipuitteisia, joiden 2.kerroksisen osan **ikkunoiden ulkopuiteissa on vaurioita** (kuva 12 ja 13). Pukuhuoneiden ikkunoita on suojannut leveät räystäät ja ovat näin ollen paremmassa kunnossa. Näissä ikkunoissa ulkopuitteen ja lasin välejä on tiivistetty massalla. **Vesipelleissä ei ole riittävää kallistusta ikkunasta pois päin. Maalipinta hilseilee paikoin.** 2.kerrosken lännen puoleisella sivulla on koristeena harva puurimoitus.

Kuva 12 Ulkopuite vaurioitunut.

Ikkunat suositetaan vaihdettavaksi nykyaikaisiksi MSE-ikkunoiksi. Myös vesipellit uusitaan nykyistä kaltevimmiksi.

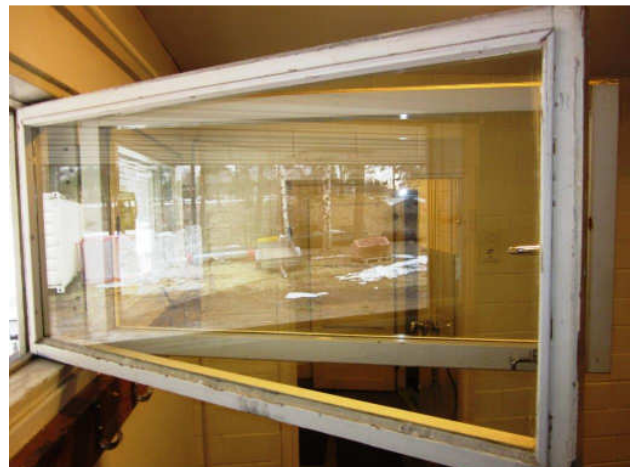
Kuva 13 Pukuhuoneen ikkunat ovat kuluneet mutta vaurioita ei havaittu.

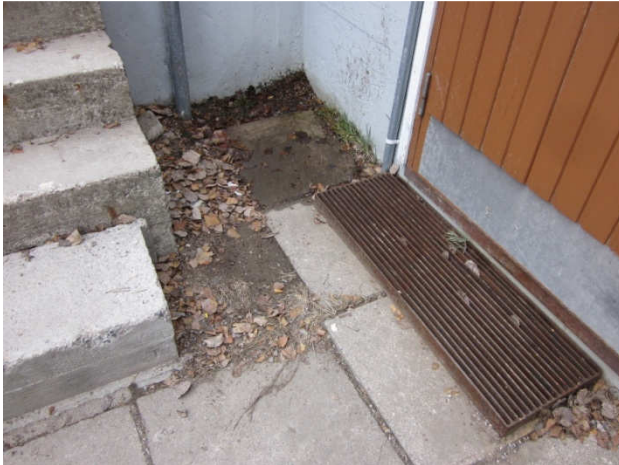
Ulko-ovet ovat puurakenteisia ja paneelipintaisia. Ulko-ovet ovat hyväkuntoiset ja vaurioita ei havaittu. **Paneelien alapäässä on kuitenkin jonkin verran alkavaa rakoilua havaittavissa** (kuva 14). Ovilla on potkusuoijat.

Kuva 14 Ovipaneeleiden alaosilla pientä rakoilua.

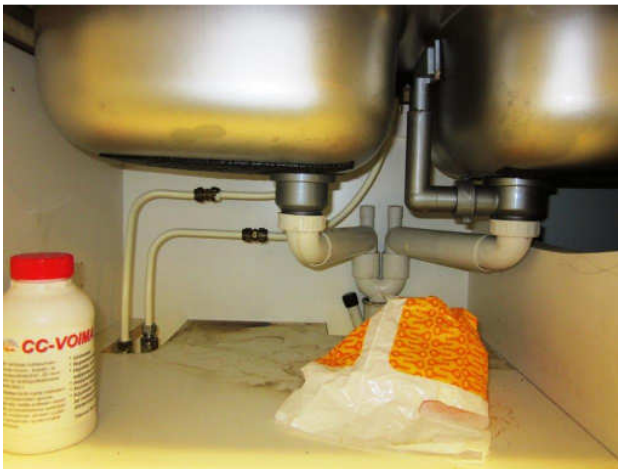
Keittiön allaskaapissa on vanhoja veden valuma jälkiä (*kuva 15*).

Kuva 15 Keittiön allaskaapina pohjalevyssä veden jättämiä jälkiä.

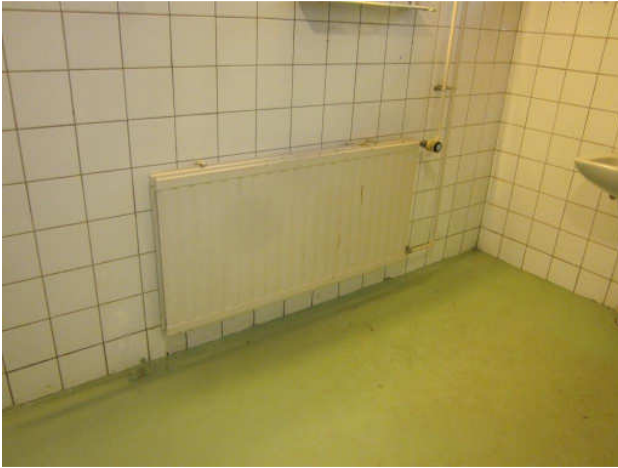
Pattereiden maalipinnat ovat kuluneet ja alkavaa ruostumista on havaittavissa (*kuva 16*). 1.kerroksessa on näkyvillä valurautaviemäriä, jossa on pistemäisiä syöpymiä (*kuva 17*). Ilmanvaihto vaikutti riittämättömältä.

Kuva 16 Patterissa alkavaa ruostumista.

Käyttö- ja lämpövesiputkien sekä viemäriputkien osalta tehdään kuntotutkimukset minkä jälkeen päätetään tarvittavista toimista. Patterit varaudutaan huoltomaalaamaan.

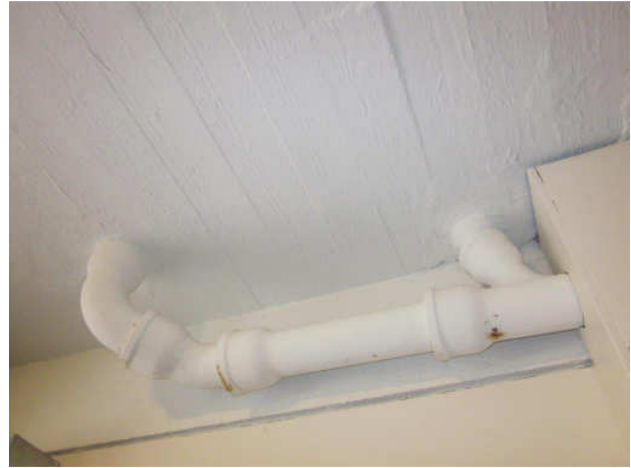
Kuva 17 Valurautaviemärissä pistemäisiä syöpymiä.
