PINTAKALLISTUSSELVITYS

Hiekkaharjun urheilukentän huoltorakennus

Kiirunatie 3
01450 VANTAA

ASB-YHTIÖT,
ASB-Consult Oy Ab, Helsinki

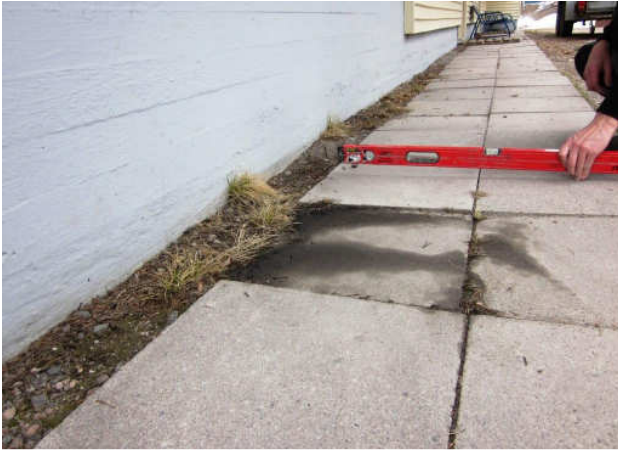
Rakennuksen vierustalla on pukuhuoneiden kohdalla noin 150 mm etäisyydeltä sokkelista lähtien betonilaatoitusta ulottuen räystäslinjan kohdalle. Tästä eteenpäin on hiekkaista soraa. **Laatoitetulla osuudella pinta viettää rakennukseen päin (kuva 1) ja hiekkaosuudella pinta viettää edelleenkin rakennuksen päin eteläkulman läheisyydessä (kuva 2).** Rakennussivun puolesta välistä lähtien maanpinta viettää rakennuksesta poispäin (kuva 3).

Kuva 1 Pinta viettää rakennukseen päin.

Maanpinnat korjataan kallistumaan rakennuksesta poispäin viettäviksi niiltä kohdin kun puutteita havaittiin. Sokkelia vasten asennetaan betonilaatallisilla kohdilla ns. reunamakkara.

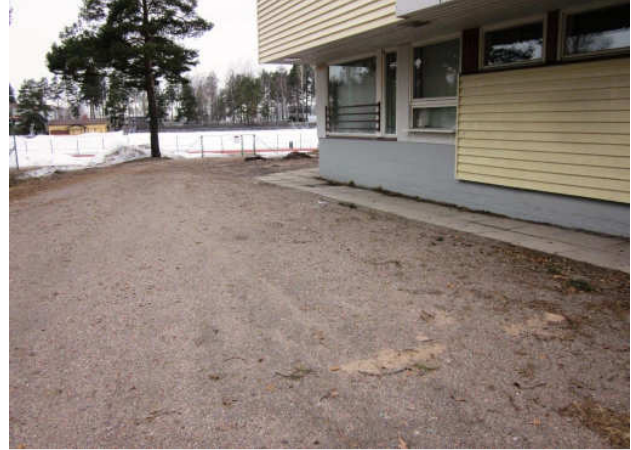
Kuva 2 Pinta viettää rakennukseen päin.

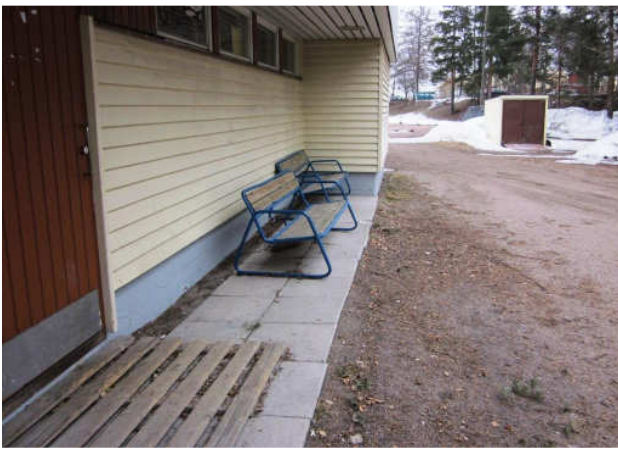
Kuva 3 Pinta viettää rakennuksesta poispäin.

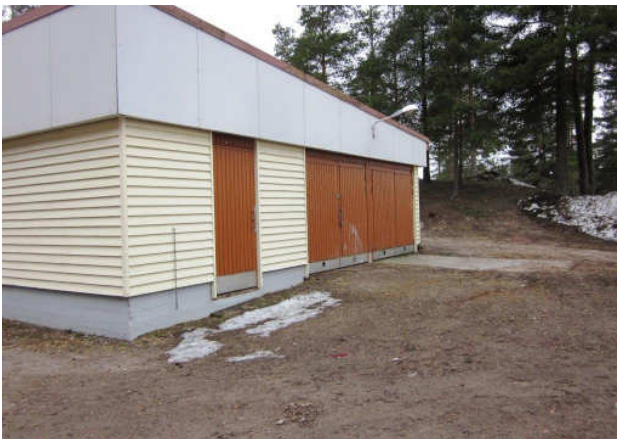
Rakennusvierellä on hiekaista soraa laitimaisten autotallinovieen kohtaa lukuun ottamatta, missä on asfalttia. Maanpinta viettää rakennuksesta poispäin mutta **pohjoiskulmassa maanpinta on tasainen (kuva 4)**.

Kuva 4 Pintakallistus rakennuksesta poispäin.

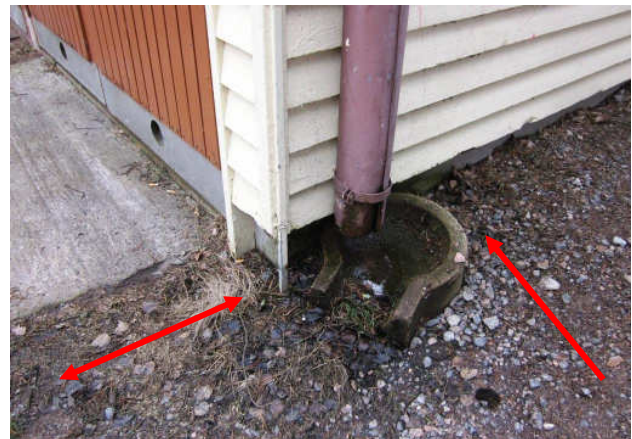
Kuva 5 Maanpinta tasainen tai kallistus rakennukseen päin.

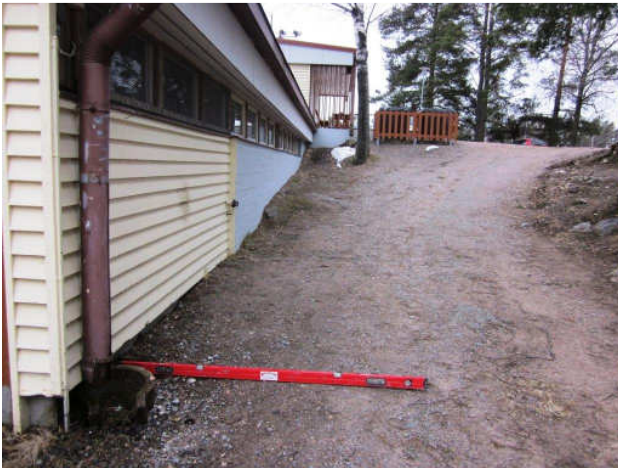
Rakennuksen vierustan hiekkaisen soraan pintakallistus on koillispäätystä kohden. Rakennusvierustalla **pintakallistus on pääosin rakennukseen päin tai se on tasainen. Sokkelin vierustalla on nurmipatteja. Rakennussivulle ohjataan vesikattovedet syöksytorvien ja loiskekivien välityksellä (kuva 6), jolloin sadevedet eivät ohjaudu riittävän etäälle rakennuksesta.**

Kuva 6 Luoteen puoleista sivua.

Kattosadevedet tulee ohjata riittävän etäälle rakennuksesta esim. betonikouruja käyttäen.

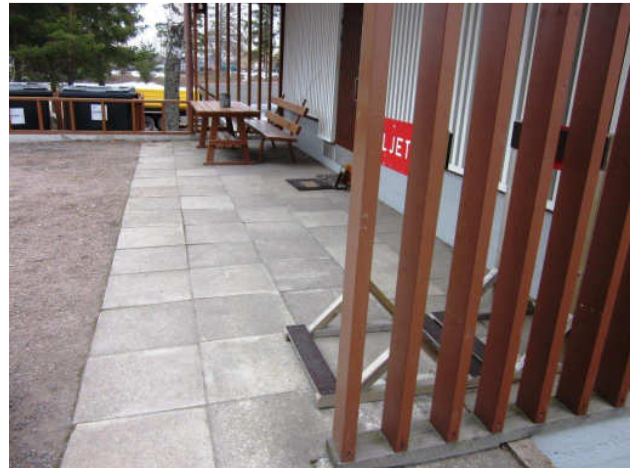
2.kerroksisen rakennusosan sisäänkäynnin kohdalla on betonilaatoitusta ulottuen räystääslinjalle, jolloin pinta viettää rakennuksesta poispäin. Pinta viettää rakennuksesta poispäin myös hiekkaisella soraosuudella. (kuva 7) Betonilaatan ja sokkelin liittymässä ei ole ns. reunamakkaraa. **Länsikulmassa on porrasaskelman vierellä pintakallistus savupiippua kohti (kuva 8).**

Kuva 7 Kallistus rakennuksesta poispäin.

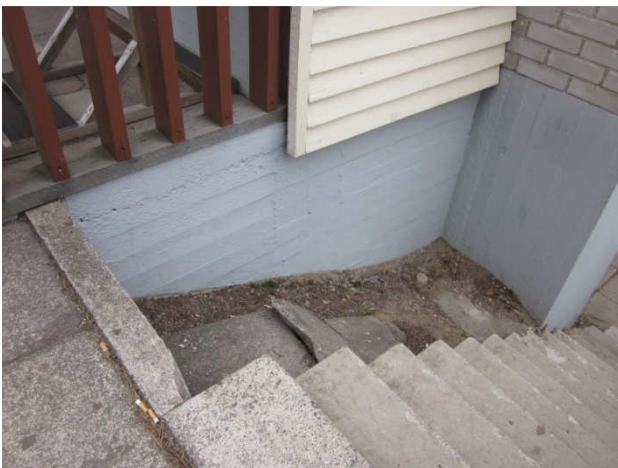
Kuva 8 Rakennusvierellä potero.

Lounaispäädyssä oleva poterorakenne tulisi poistaa.

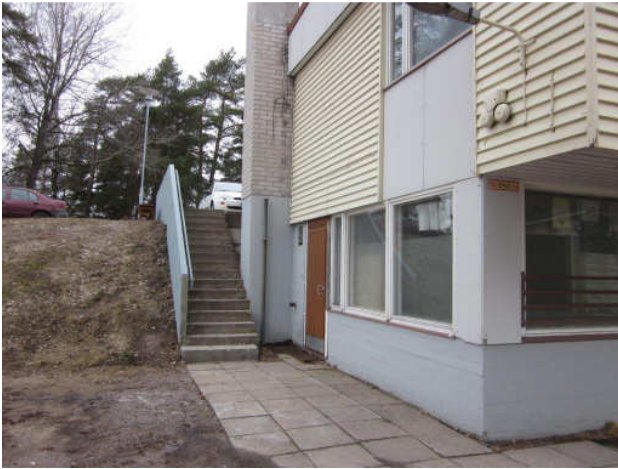
Rakennusvierellä on betonilaatoitusta noin 1500 mm etäisyydelle sokkelista, jonka jälkeen on hiekkaisa soraa. **Pinta on tasainen ja sokkeliä vasten ei ole ns. reunamakkaraa** (*kuva 9*).

Kuva 9 Maapinta on tasainen.
