# TUTKIMUSRAPORTTI

## Sisäilmatutkimus

Illempihan päiväkoti  
Illempiha 6  
01520 Vantaa

Työ nro T13059

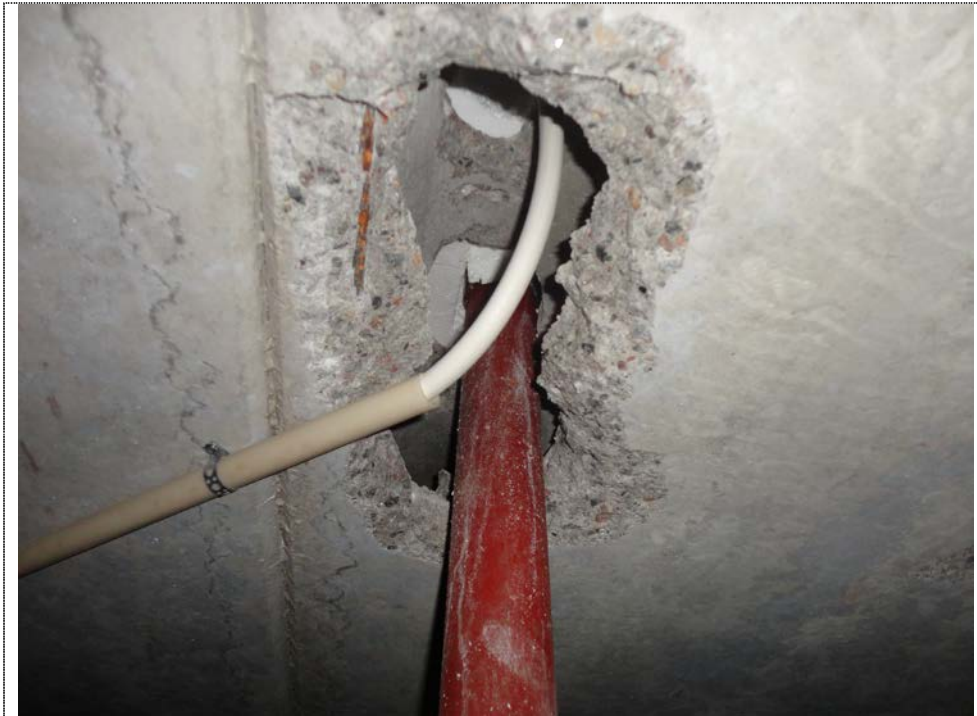
Kuva 1: Alapohjan ontelolaattojen läpiviennit ovat tiivistämättä. On mahdollista että alapohjan epäpuhtaudet kulkeutuvat vuotoilmana sisäilmaan läpivientien kautta.

Alapohjan läpiviennit ja ontelolaattojen/palkkien rajapinnat suositellaan tiivistettäväksi, esimerkiksi polyuretaanivaahdolla ja -levyillä.

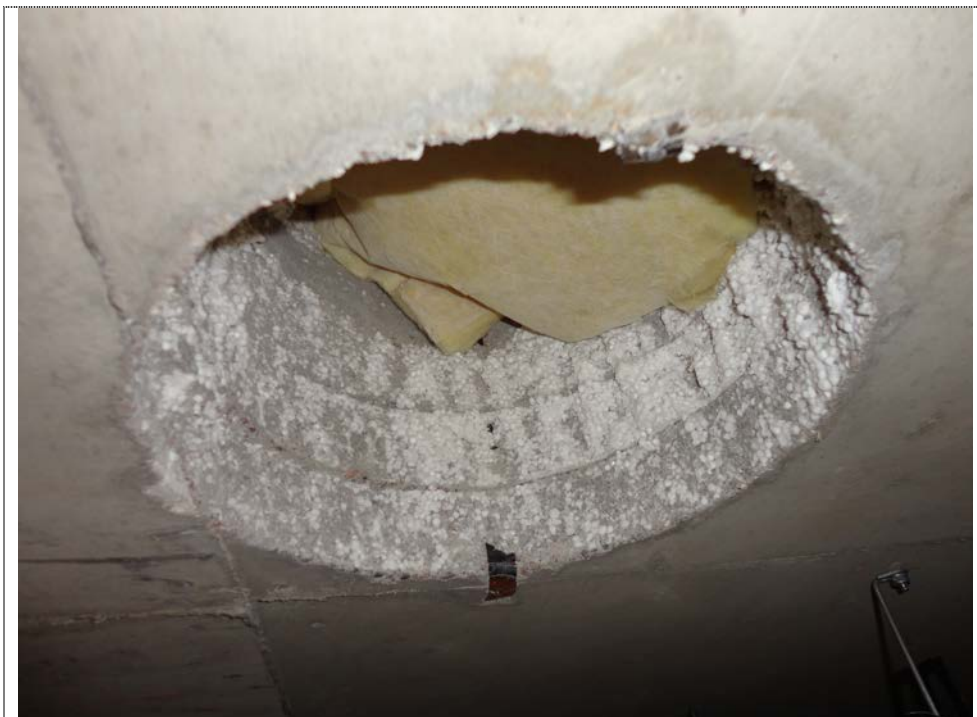
Keittiön alakaton yläpuolella (IVKH:n lattiassa) havaittiin tiivistämättömiä kanavien läpivientejä sekä käyttämättömiä villalla suljettuja läpivientejä (liite 1, valokuvat).

Kuva 2: Ilmanvaihtokonehuoneen välipohjan käyttämätön/tiivistämätön läpivienti. Välipohja on palo-osastoitu rakenne, joka ei tällaisena täytä sille asetettuja vaatimuksia.

Avoimet ja tiivistämättömät välipohjan läpiviennit tulee tiivistää paloeristys määräysten vaatimalle tasolle.

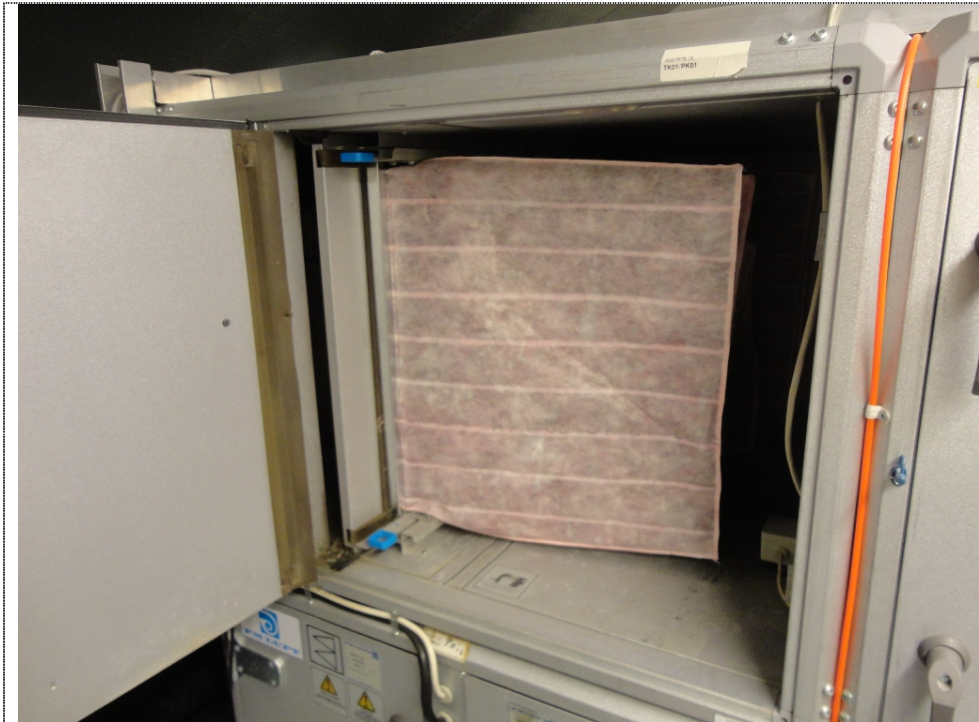
Ilmanvaihtokoneen TK01 tuloilmajärjestelmä on toteutettu yksiportaisella F7-luokan suodatuksella. Suodatinkehys on tiivis. Suodatinkammiossa on havaittavissa vähäisiä vesijälkiä. Tuloilmapuolella myös LTO-kennosta alavirtaan on nähtävissä vähäisiä vesijälkiä. Muutoin ilmanvaihtokone on kokonaisuudessaan erittäin siisti ja hyväkuntoinen. Raitisilmäsäleikkö ja raitisilmakammio antaa kohtuullisen hyvän suojan ulkopuolista kosteutta vastaan. Suodattimelle pääsevä ylimääräinen kosteus voi kuitenkin aiheuttaa tunkkaisuutta sisäilmaan, koska IV-koneet ovat täysin seis yöaikaan ja viikonloppuisin.

Kuva 3: Tuloilman suodatinkammiossa on havaittavissa merkkejä ylimääräisen kosteuden pääsystä suodattimille.

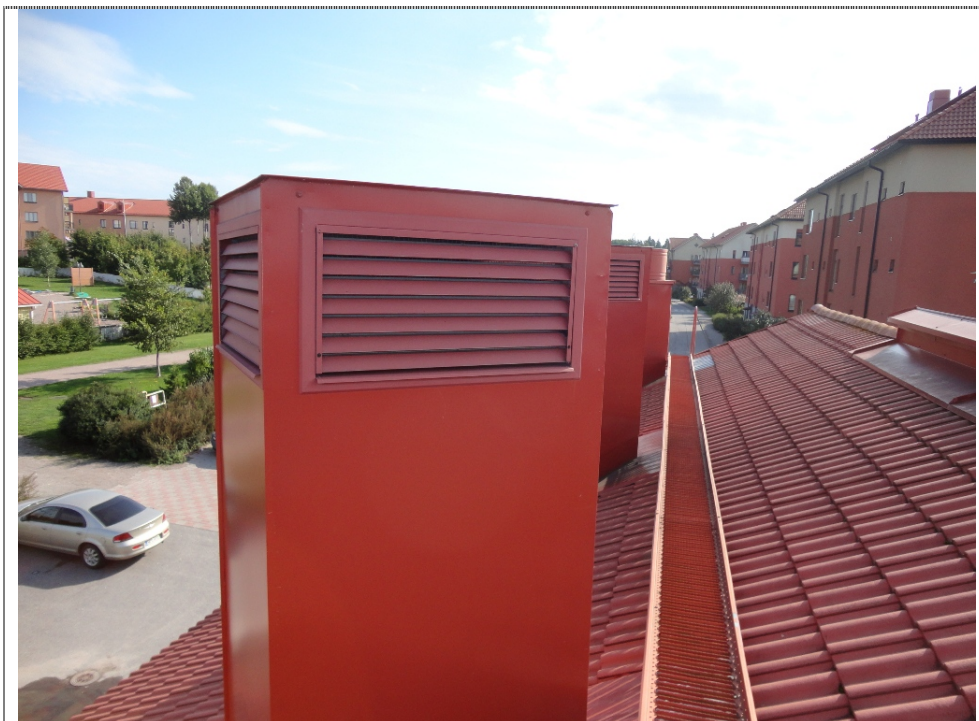
Kuva 4: Raitisilmasäleikön seulaverkko on toteutettu liian pienellä, 10 mm silmäkoolla, jolloin verkon jäätyminen on mahdollista. Suositeltava silmäkoko on 18 mm.

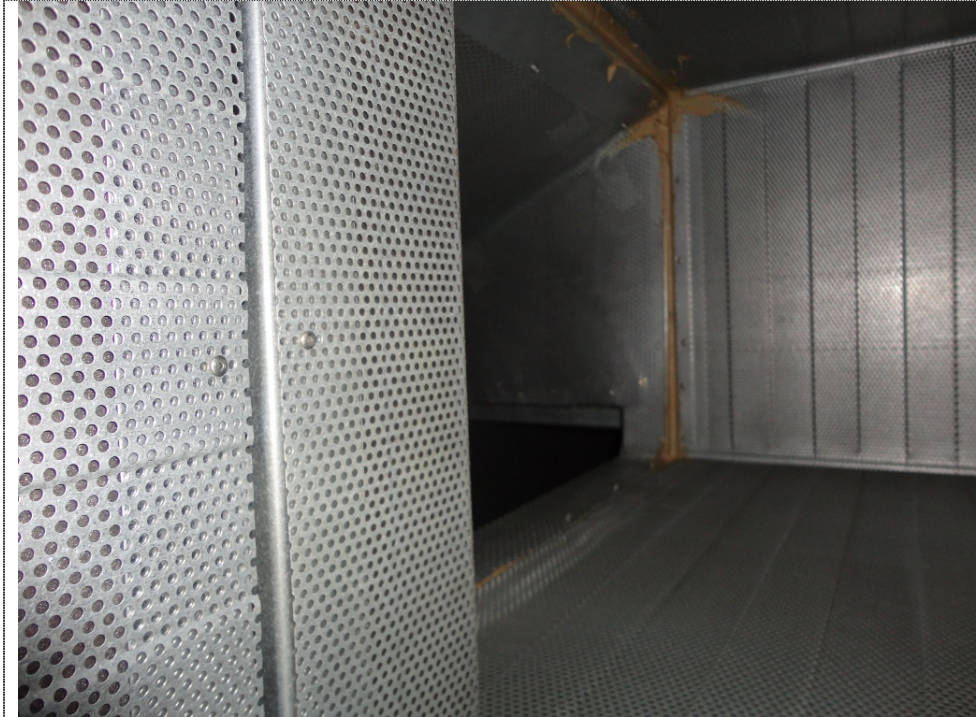
Kuva 5: Puhallinkammion jälkeiset äänenvaimentimet on toteutettu hyvällä sidontapinnalla (reikäpellin alla) ja listoituksella. Kuitujen irtoaminen tuloilmavirtaan on epätodennäköistä.

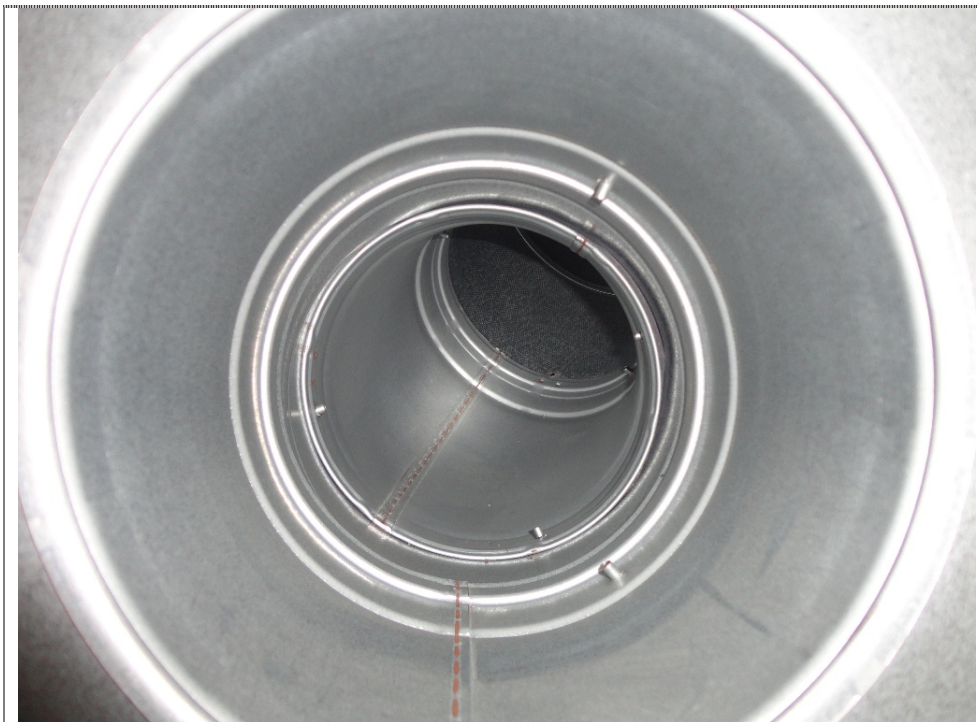
Kuva 6: Tuloilmakanava käytävän 111 tuloilmalaitteelta nähtynä. Ilmanvaihtokanavisto on visuaalisesti arvioiden kohtuullisen puhdas, pölykertymä selvästi alle P1 luokan puhdistusraja-arvon  $2,0 \text{ g/m}^2$ .

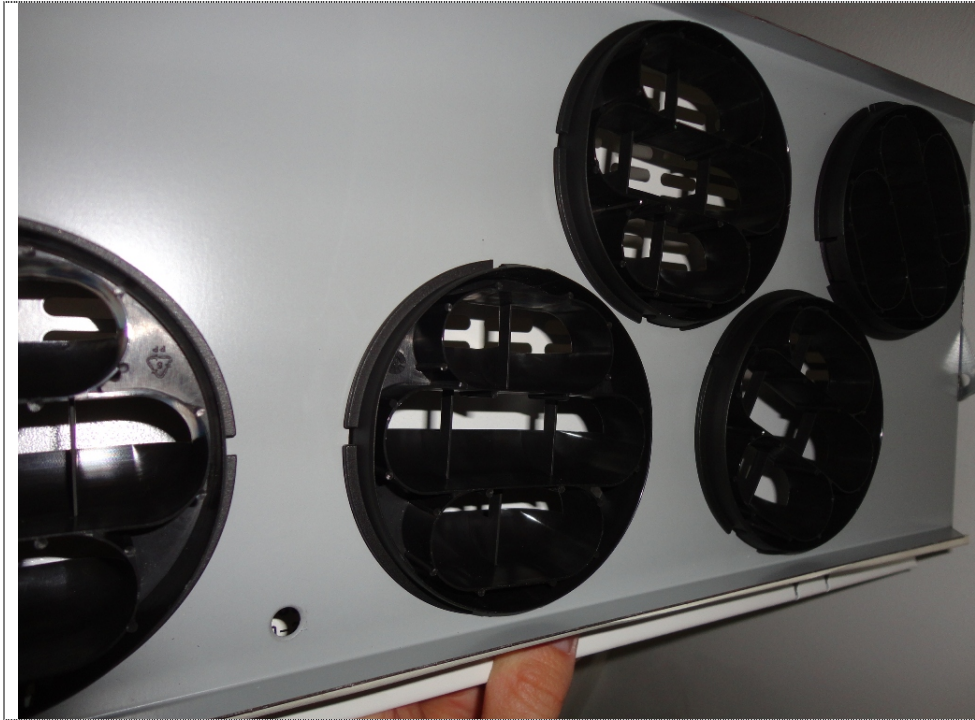
Kuva 7: Tuloilman suutinosä käytävän 111 laitteella on erittäin puhdas. Myös tuloilmalaatikon puhtaus on hyvää tasoa. Laatikon äänenvaimennusmateriaali on polyesteripohjainen.

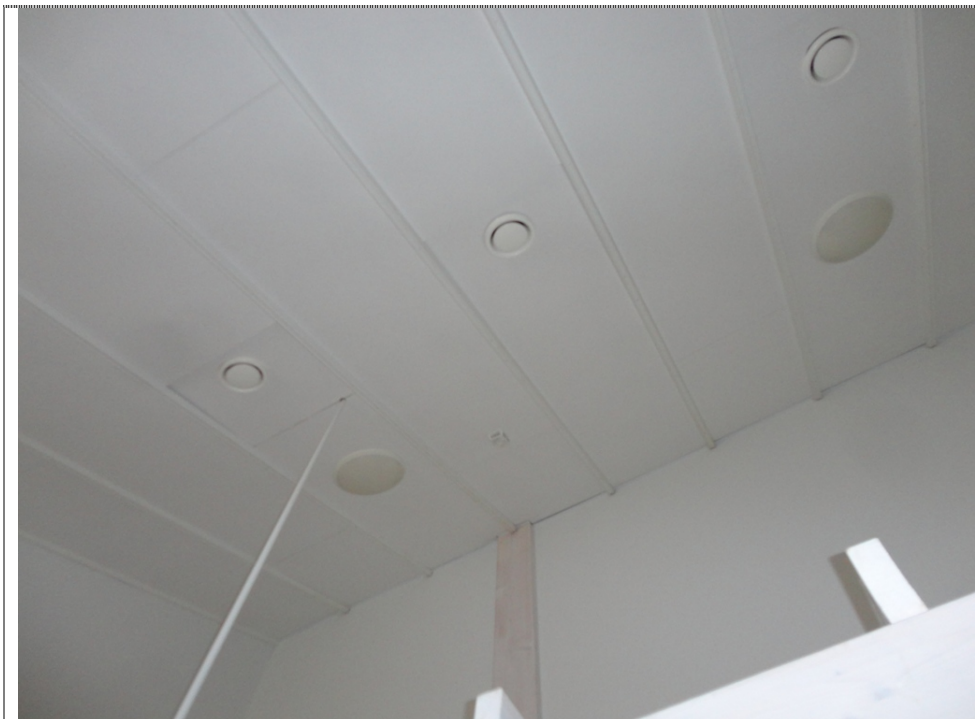
Kuva 8: Poistoilmaventtiilit lepohuoneen 109 katossa ovat puhtaat. Venttiilit on sijoitettu yli neljän metrin korkeuteen.

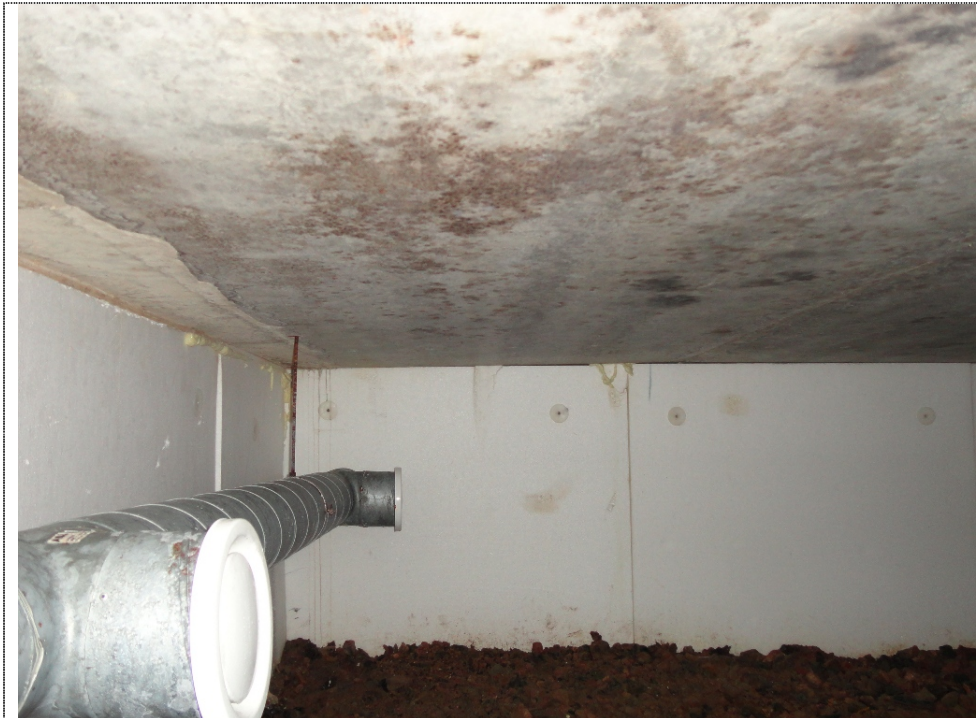
Ryömintätilan olosuhteet olivat seurantajaksolla osassa ryömintätilaa lähellä vesihöyryn kyllästystilaa ja osassa kyllästystilassa kosteuden kondensoituessa alapohjan betonilaattaan sekä sepelitäyttöön (liite 1, valokuvat). Ryömintätilan olosuhteiden seurantatulokset on esitetty liitteessä 3. Keskimääräinen kosteuslisä ryömintätilassa on hieman alle  $3 \text{ g/m}^3$ , jolla ryömintätilan ilma saavuttaa kyllästystilan. Ryömintätilan lämpötila on seurantajaksolla hyvin tasainen pysytellen  $15 \text{ ..}16 \text{ }^\circ\text{C}$  välillä. Ryömintätilan puutteellisen tuuletuksen takia on mahdollista, että olosuhteet ovat kesä- ja syysaikana suotuisat mikrobikasvun kannalta. Salaojitus on suunnitelmien mukaan noin metrin sepelitäytön pinnan alapuolella.

Kuva 9: Ryömintätöilan koneellisen poiston päädyssä kosteus kondensoituu metalliosiin, sepeliin sekä betoniholviin. Ilman suhteellinen kosteus on 100 % lähes koko mittausjaksolla.

Tutkimuksen perusteella alapohjarakenteen kosteusvaurioita ennaltaehkäisevänä toimenpiteenä suositellaan maapohjan lämmöneristämistä maapohjan kosteustuoton vähentämiseksi. Esimerkkiratkaisuna toimii maapohjan päälle asennettava suodatinkangas sekä 200- 300 mm paksu kevytsorakerros. Suunnittelussa on huomioitava ryömintätilalle asetetut korkeusvaatimukset sekä ilmanvaihdon tarve ja painesuhde yläpuoliseen tilaan nähden.

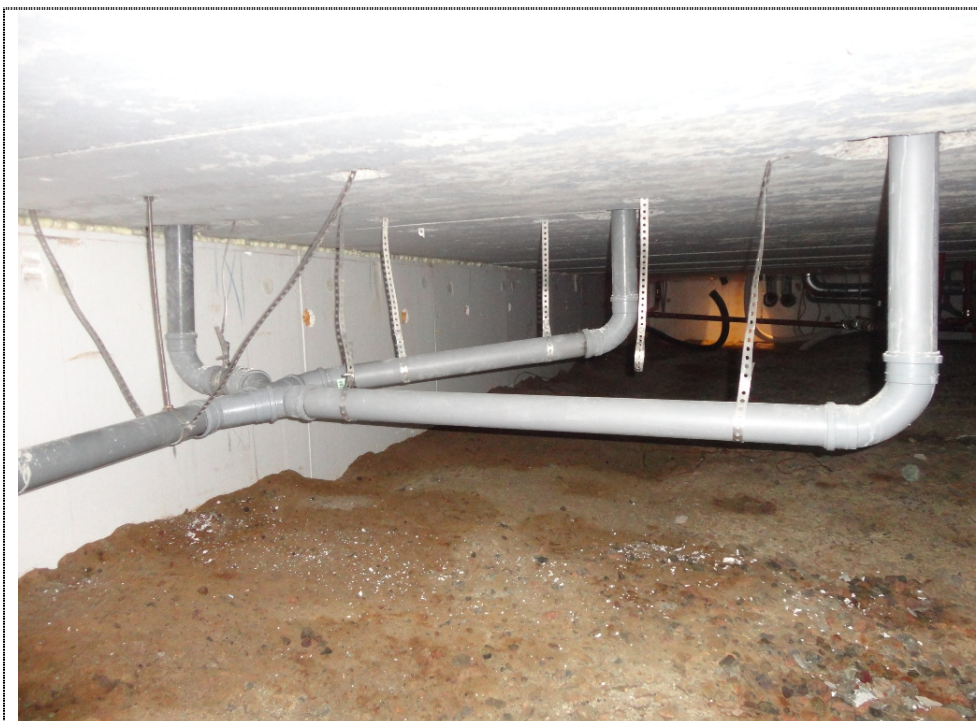
Viemäriputkiston kannakointi on virheellinen. Kokemukseen perustuen voidaan viemäriputkiston liitoksien irtoamisen olevan varsin mahdollista kiinteiden kannakointipisteiden ollessa näin kaukana viemäriputken pystyosan ja mutkan liitoksesta ja vaakasuorien osien kiinteän liitospisteen puuttuessa. (liite 1, valokuvat). Viemärien liitosten irtoamisen huomaaminen voi viedä pitkään ja aiheuttaa merkittävän haittatekijän rakennuksen sisäilman kannalta. Kannakointi tulee korjata siten että viemäriputkiston osien irtoaminen estetään.

Kuva 10: Viemäriputkiston kannakointi on virheellinen. Kokemuksesta tiedetään tällä tavoin kannakoitujen viemäreiden liitosten irronneen omia aikojaan. Kannakointi tulee korjata viemäri valmistajan ohjeiden mukaiseksi suunnitellun käyttöön saavuttamiseksi.

Viemäreiden kannakointi tulee korjata muoviviemäreiden valmistajien ohjeiden mukaiseksi.

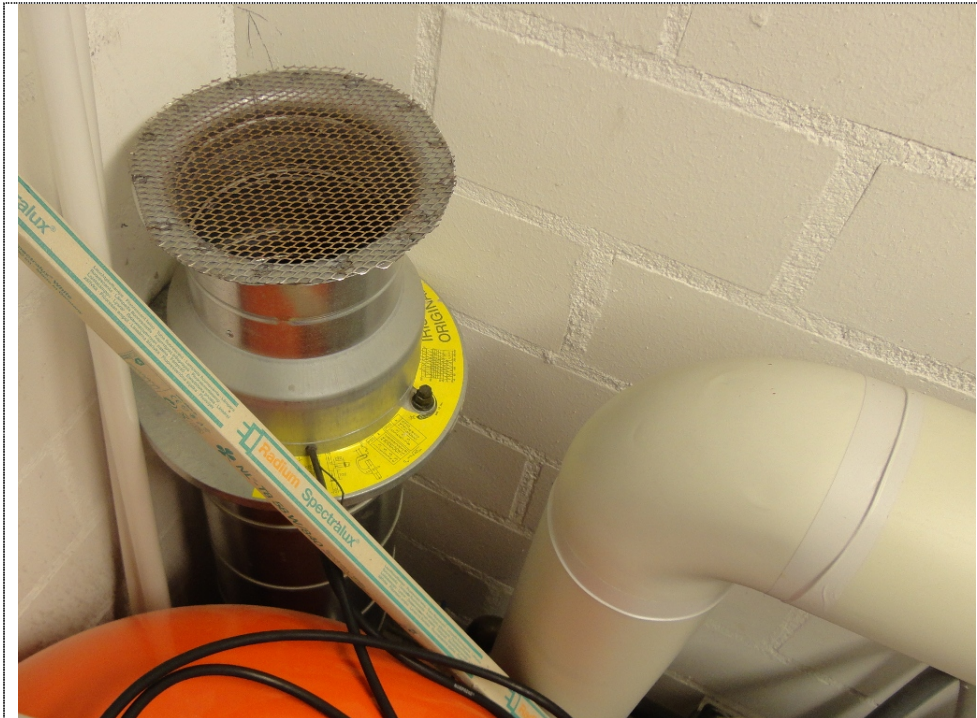
Ryömintätilan ilmavirrat ovat havaintojen perusteella pienehköt. Suunnitellusta korvausilmareitistä (iiris-säädin lämmönjakohuoneessa, liite 1, valokuvat) ei merkisavukokeella havaittu lainkaan ilman virtausta ryömintätilaan. Ryömintätilaan on myös putkitettu korvausilmaa sokkelirakenteen läpi eri puolilta rakennusta muutamiin kohtiin. Poistopuhaltimen suunnitteluvirtaama on  $-50 / -100 \text{ l/s}$ . Saadun tiedon mukaan puhallin PF01 on hitaalla nopeudella. Poistoilmavirta  $-50 \text{ l/s}$  johtaa ryömintätilassa karkeasti laskien ilmanvaihtuvuuteen  $0,25 \text{ 1/h}$ . Vastaavasti suuri nopeus ( $-100 \text{ l/s}$ ) vastaisi karkeasti  $0,5 \text{ 1/h}$  ilmanvaihtuvuutta.

Kuva 11: Lämmönjakohuoneessa olevasta ryömintätilan korvausilmaventtiilistä ei merkksavulla havaittu ilmavirtausta ryömintätilaan.

Ryömintätilan poistopuhallin suositellaan asettamaan suurelle nopeudelle (suunnitteluarvo  $-100 \text{ l/s}$ ). Pakkaskaudella suositellaan seuraamaan

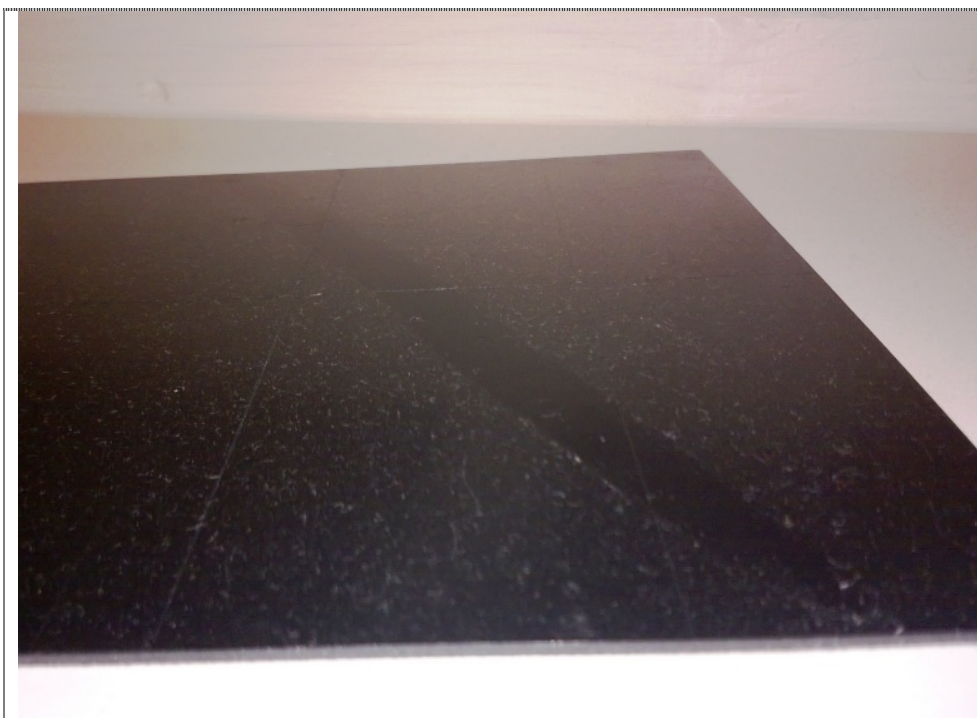
Kuva 12: Lepohuoneessa 109 kaapin päälle asetetulle 20 cm x 20 cm keräyslevylle kahden viikon aikana lasketunut pölykertymä on tavanomaista tasoa.

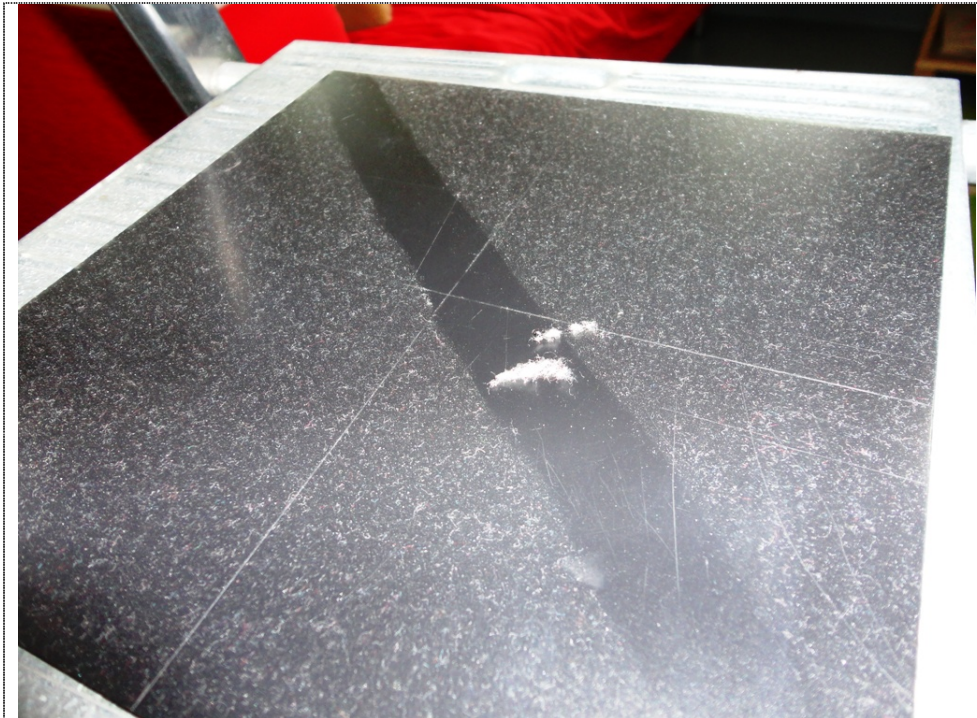
Kuva 13: Vertailukohtana viereisen Illenpuiston päiväkodin kaapin päälle asetetulle 20 cm x 20 cm keräyslevylle kahden viikon aikana laskeutuneen pölyn määrä. Silmämääräisesti arvioiden pölykertymä on moninkertainen Illenpihan laskeutuneen pölyn määrään.

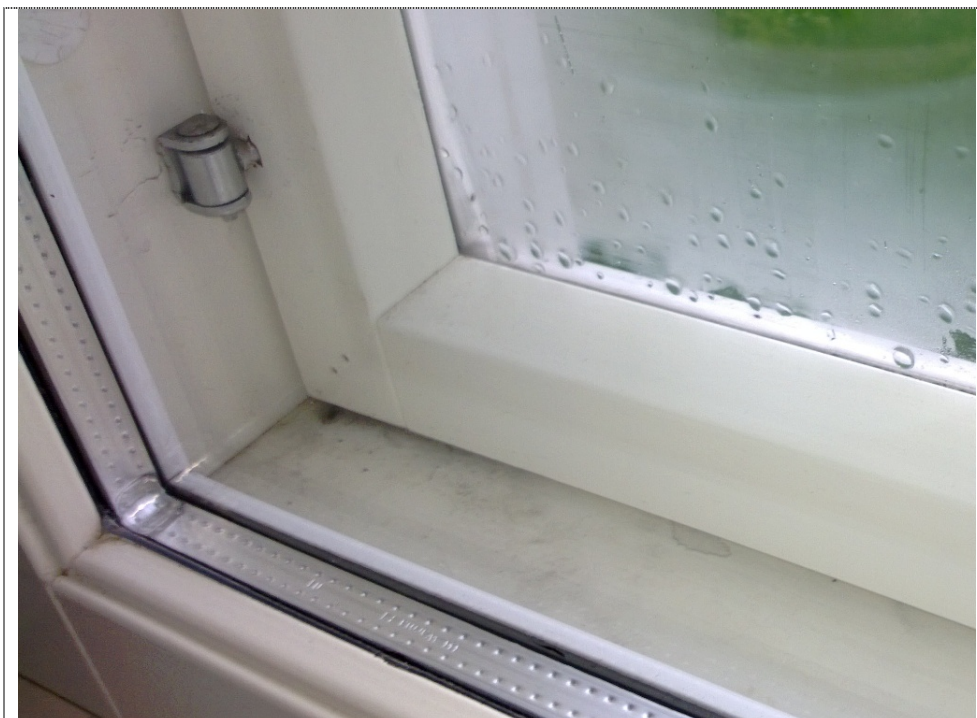
Työhuoneen 138 vasemmanpuoleisen ikkunan ulkopuitteen havaittiin sateella vuotavan vettä lasitusten väliin. Ikkunan ulkopuitteen tiivisteet tulee tarkastaa ja korjata.

Kuva 14: Työhuoneen 138 vasemmanpuoleisen ikkunan ulkopuitteen havaittiin sateella vuotavan vettä sisä- ja ulkolasien väliin. Ikkunan ulkopuitteen tiivisteet tulee tarkastaa ja korjata.
