TUTKIMUSRAPORTTI

Sisäilmatutkimus

Illempuiston päiväkot
Lähettilääntie 12
01520 Vantaa

Työ nro T13060

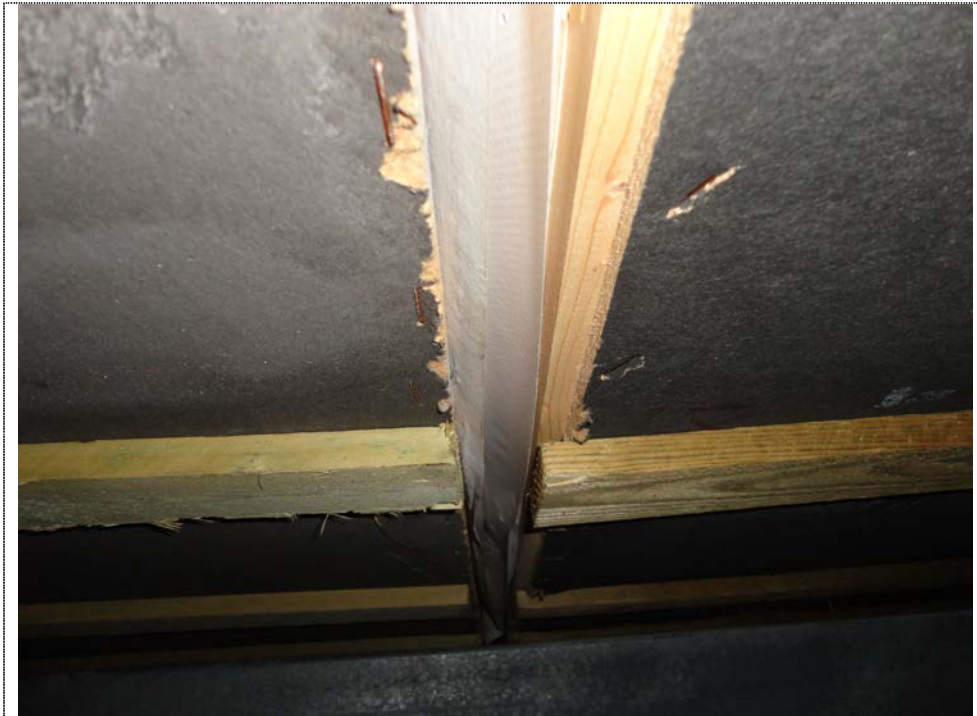
Alapohja on erittäin hyvin tuulettuva. Alapohjan maatyttö on karkeaa soraa. Alapohjaelementtien saumat olivat tiivistetty pussitetulla mineraalivillalla ja osassa elementtien saumoissa oli näkyvässä kuljetuksen aikainen suoja-muovi. Näistä kohdista oli suora yhteys väliseinäelementtien sisään. Alapohj-
jaelementtien alapinnassa oleva runkoleijona oli paikoittain rikkoutunut. Vie-
märien läpiviennit olivat tiivistämättä. (liite 1, valokuvat)

Kuva 1: Alapohjan elementtisauma.

Elementtisaumat ja läpiviennit tiivistetään esim. polyuretaanivaahdolla. Rik-
koutuneet runkoleijonapinnat uusitaan.

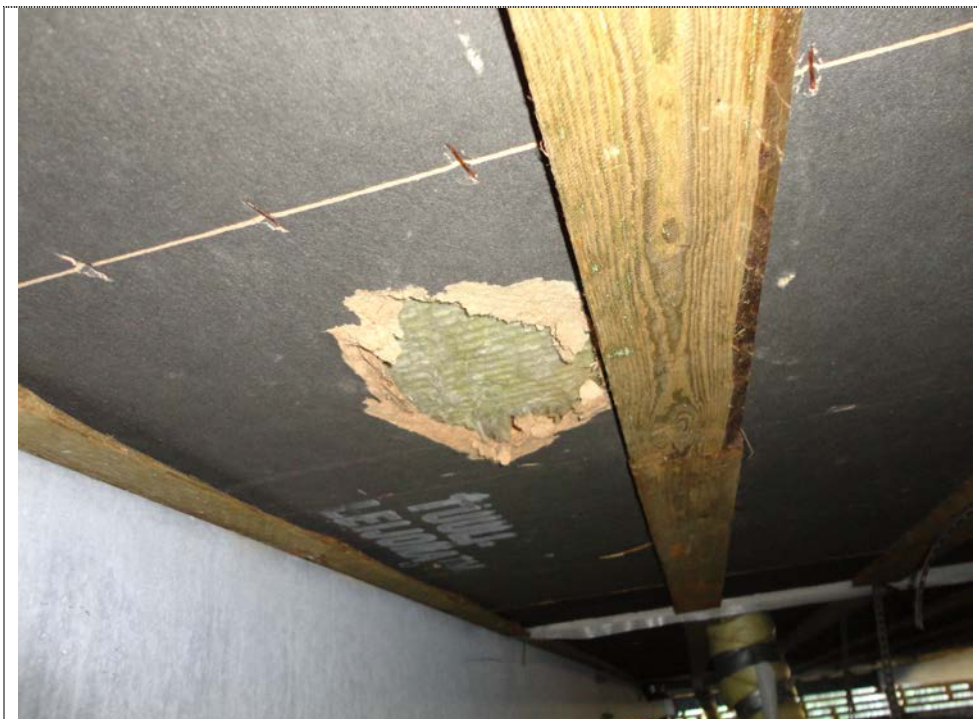
Kuva 2: Alapohjan rikkoutunut tuulensuojalevytytys.

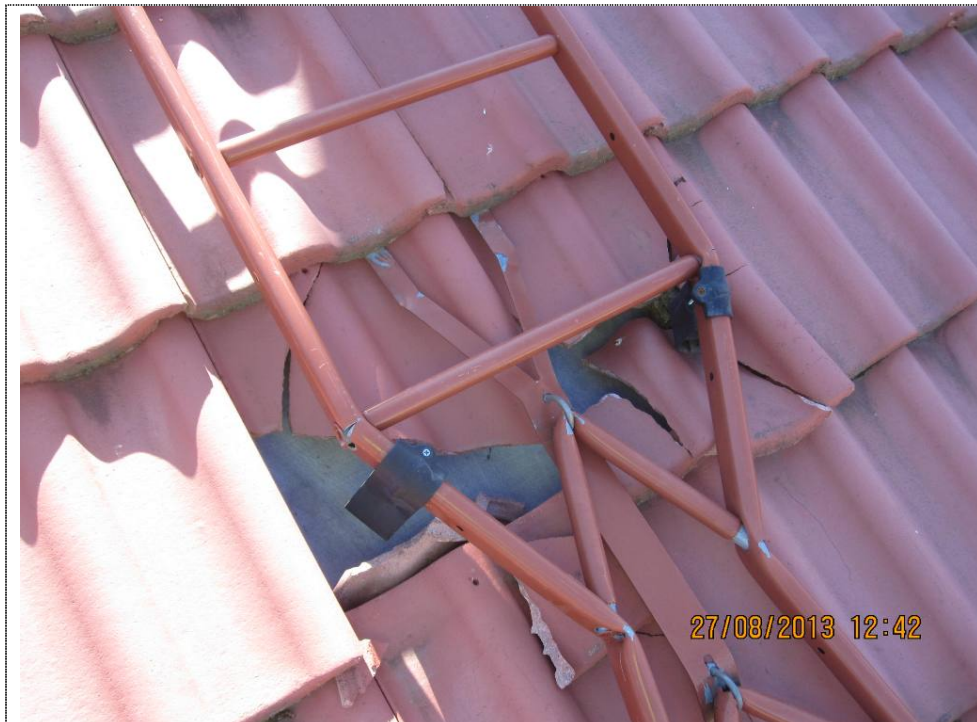
Kuva 3: Rikkoutunut vesikate lapetikkaiden kohdalla. Lapetikkaat ovat vääntyneet rikki ja riskissä pudota seuraava talvena.

Vesikatto ja sen läpiviennit tulee korjata tiiviiksi. Aluskate tulee korjata. Harjatiilien kiinnitys tulee varmistaa. Rikkoutuneet kattotiilet tulee vaihtaa ehjiin.

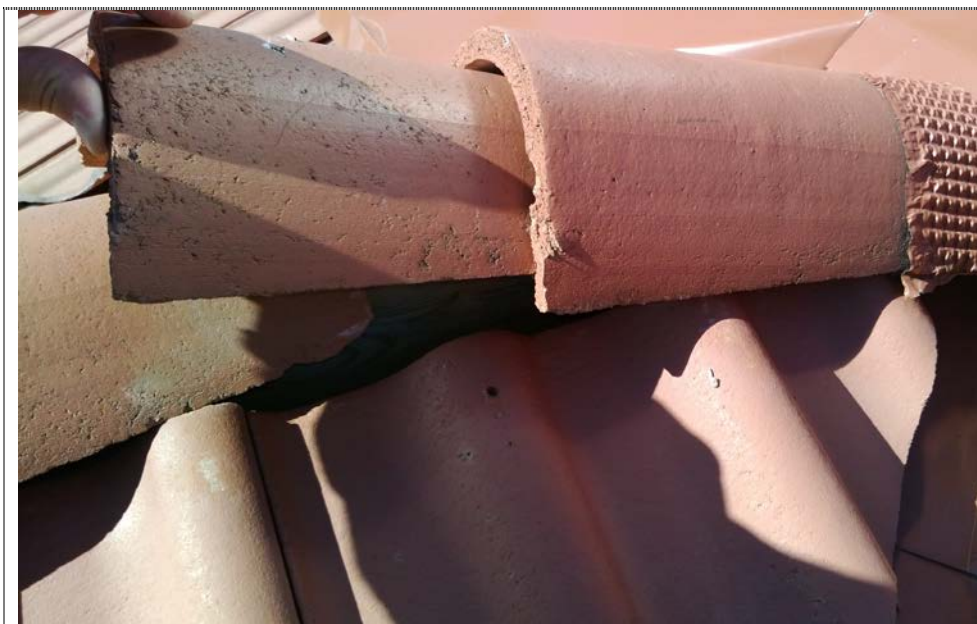
Kuva 4: Vajavaisesti kiinnitetyt harjatiilet.

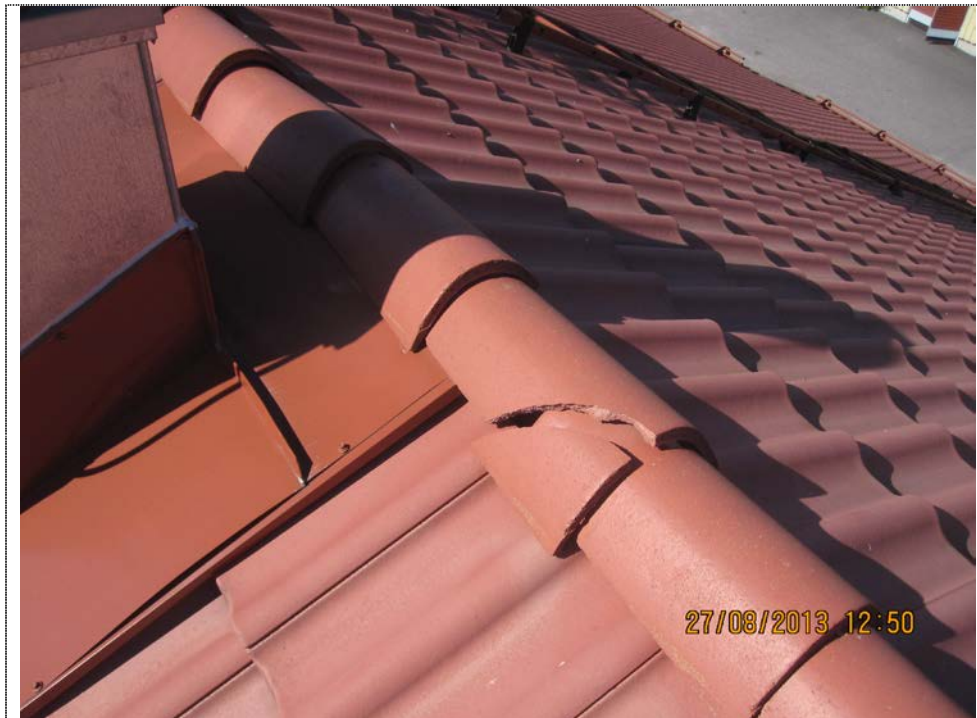
Kuva 5: Rikkoutunut harjatiili.

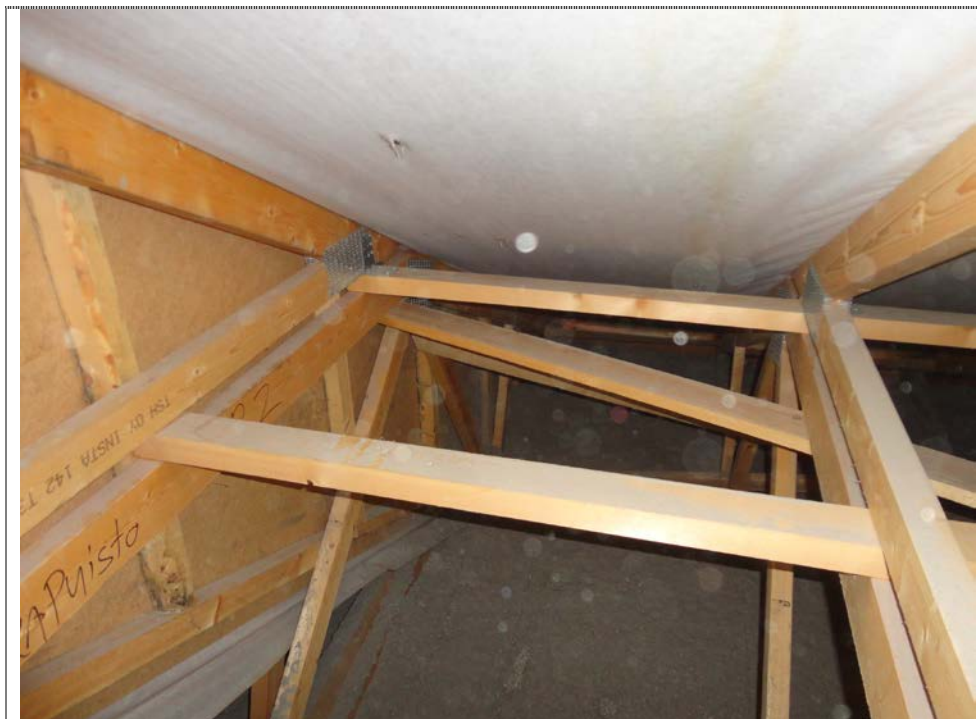
Vesikaton alusrakenteissa ei havaittu kosteuden kondensoitumisesta johtuvaa kastumista. Vesikaton harjatiilien kiinnitys oli paikoittain puutteellinen ja harjatiilet olivat paikoittain rikkiäisiä. Katon lapetikkaat oli kiinnitetty yläpohjan runkorakenteisiin, mutta tikkaiden jalat olivat paikoittain rikkoneet kattotiiliä. Tikkaat olivat lumen painosta vaurioituneet ja riskissä pudota katolta seuraavana talvena. Aluskate oli kuitenkin näiltä kohdin hyvässä kunnossa. Muilla osilla aluskatteessa havaittiin reikiä ja näillä kohdin lämmöneristeen pinnassa vuotojälkiä. Huippuimureiden kattoläpivientien kohdalla havaittiin yläpohjan lämmöneristeissä vuotojälkiä. (liite 1, valokuvat)

Kuva 6: Rikkoutunut aluskate ja vuotojälkiä lämmöneristeissä.

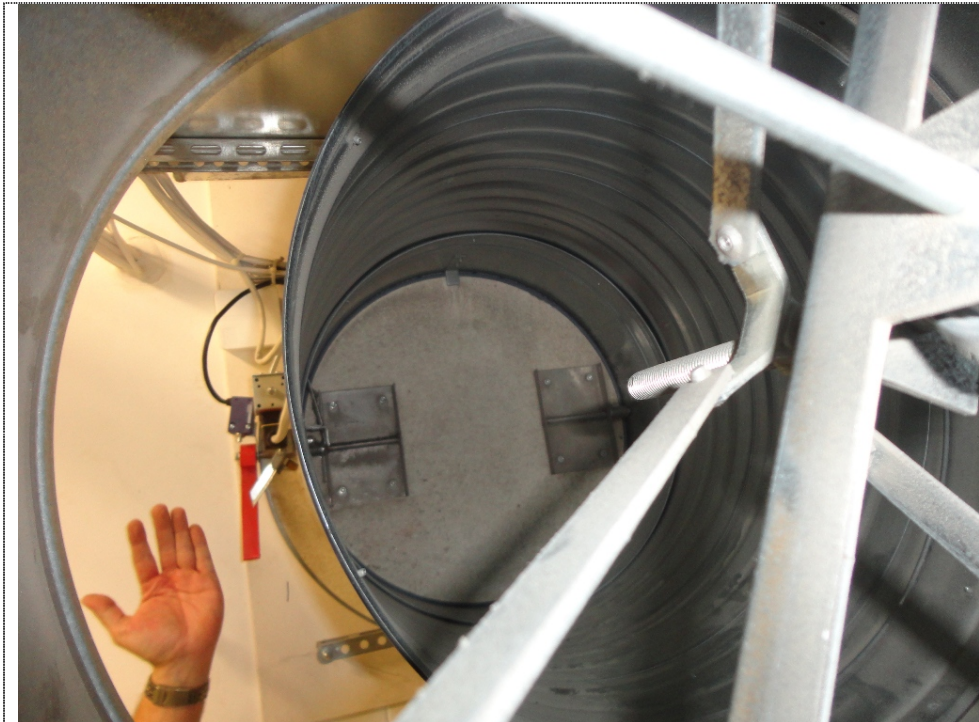
Tutkimuksen alkuvaiheessa havaittiin merkittävä toimintahäiriö ilmanvaihdossa, jonka syyksi osoittautuivat vialliset palopellit. Osa poistoilmalopel-leistä oli jumiutunut kiinni ja kahva irronnut akselista, jolloin asento-osoitin näytti palopellin olevan auki. Tämän seurauksena osa rakennuksesta oli ajoittain voimakkaasti alipaineinen (-35 Pa) toisen osan ollessa voimakkaasti ylipaineinen (+50 Pa). Palopellit avattiin noin viikon kuluessa tutkimusten aloittamisesta (liite1, valokuvat).

Ilmanvaihdon suurin akuutti ongelma oli poistorungon palopellin jumittuminen kiinni-asentoon kahvan ollessa laitevian takia kuitenkin aukioasennossa. Huomattava alipaineisuus (tutkituista tiloista lepoh.05 sekä ryhmäh.10) on aiheuttanut merkittävät vuotoilmavirtaukset rakenteiden lävitse tuoden sisäänsä epäpuhdasta ilmaa ja todennäköisesti myös merkittäviä määriä teollisia mineraalivillakuituja. Palo-osastojen välillä on ollut suurin paine-ero, suurimmillaan jopa 80 Pa, jolloin palo-osastojen epätiivien läpivientien kautta on kulkeutunut voimakas ilmasuihku todennäköisesti irrottaen vapaita mineraalivillapinnoista kuituja sekä rakentamisaikaisia pölyjä sisäilmaan. Myös ekovillapölyn kulkeutuminen sisäilmaan höyrynsulun epätiivetyshetkistä on mahdollista näin suurien alipaineisuuksien johdosta. Tilojen pölyisyys on todennäköisesti erittäin merkittävä sisäilmaan liittyvän oireilun syy.

Kuva 7: Muutamien poistoilmarunkojen palopellit olivat häiriötilassa. Rungon pöykertymä ei edellytä puhdistusta.

- Palopeltien korjaus (saadun tiedon mukaan työn alla)
- Poistoilmaventtiilien puhdistusvälin tihentäminen sekä sisätilojen siivoustason parantaminen. Poistoilmaventtiilien tyyppin vaihtaminen reikäpellittömään malliin vähentää venttiilien puhdistustarvetta, mutta johtaa poistokanaviston ja poistoilmasuodattimen nopeampaan likaantumiseen.

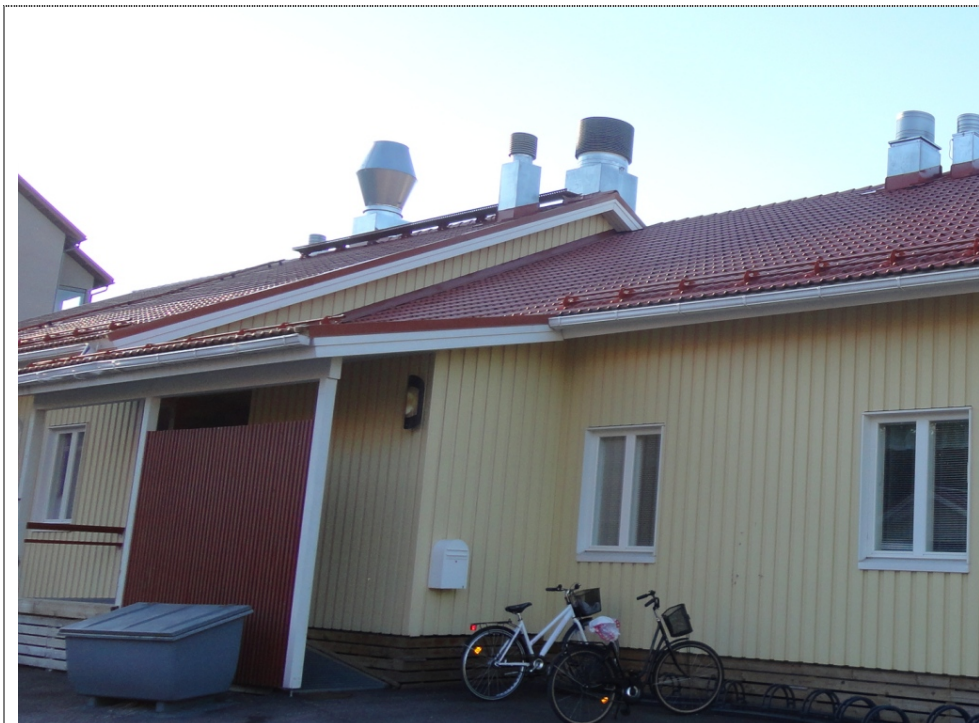
Raitisilmasäleikkö antaa puutteellisen suojan ulkoilman lunta ja vettä vastaan ja edelleen raitisilmakammion muotoilun vaikutuksesta vesi ja lumi pääsevät suodattimille, jolloin tuloilmasuodattimet kastuvat helposti sekä tukkeutuvat kiinteistönhoitajalta saadun tiedon mukaan toistuvasti lumisateilla. Keittiön IV-konetta ei tarkastettu, mutta säleikön muotoilu on vastaava. (liite1, valokuvat)

Kuva 8: Katolla näkyvät raitisilmasäleiköt ovat lieriöitä ja avosäleisiä eivätkä suojaa tuloilmajärjestelmää vedeltä ja lumelta. Pienempi tuloilmasäleikkö on keittiön IV-koneen.

- Suodattimien kastumisen ja tukkeutumisen estäminen raitisilmasäleikön lumisuojausta parantamalla. Toimenpide vaikuttaa merkittävästi sekä sisäilman laatuun että huoltohenkilöstön työmäärään kohteessa. Lisäksi hyvällä kosteudenhallinnalla estetään LTO-kennon tukkeutuminen ja vaurioituminen (korroosion ja kiinteän lian muodostuminen).

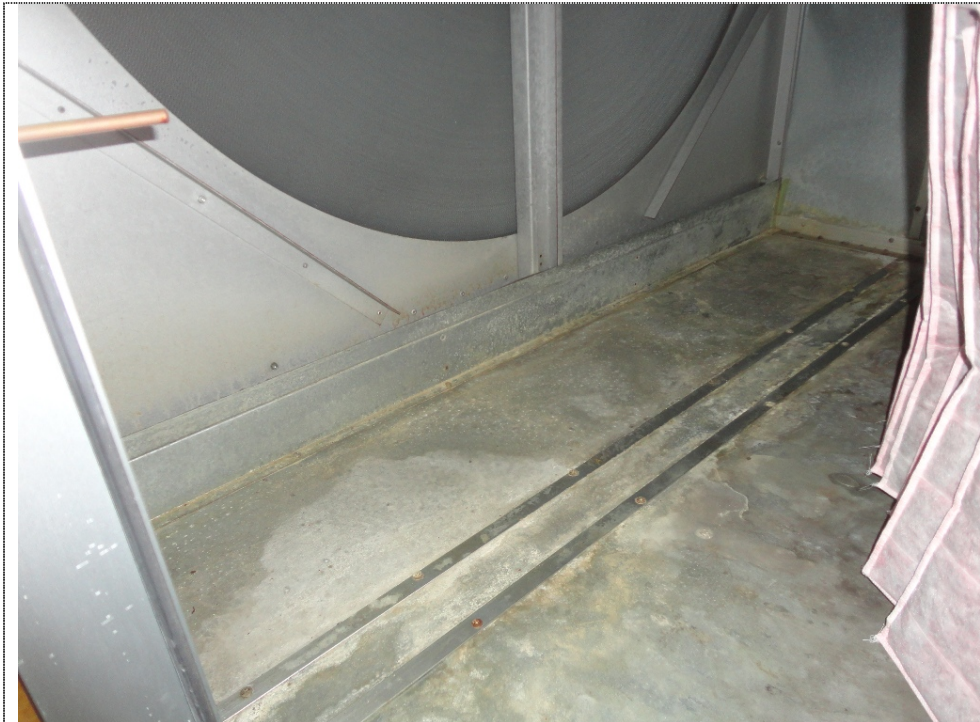
Rakennuksen tilapäistä alipaineisuutta aiheuttaa suodattimien tukkeutuminen lumisateella. Kiinteistöhoitajan mukaan toistuvasti lumisateella tukkeutuvat suodattimet tyhjennetään lumesta mahdollisimman pian ja asetetaan takaisin IV-koneeseen. Suuri riski mikrobikasvuun suodattimilla on yöaikaan ja viikonloppuisin, jolloin TK1/PK1 on seis. Suodattimien jääminen kosteiksi ilmavirrattomaan suodatinkammioon yö- ja viikonloppuajaksi aiheuttaa tunkkaisuutta sisäilmaan ja heikentää sisäilman laatua.

Kuva 9: Suodattimille pääsevä vesi ja lumi sulaa suodatinkammion pohjalle.

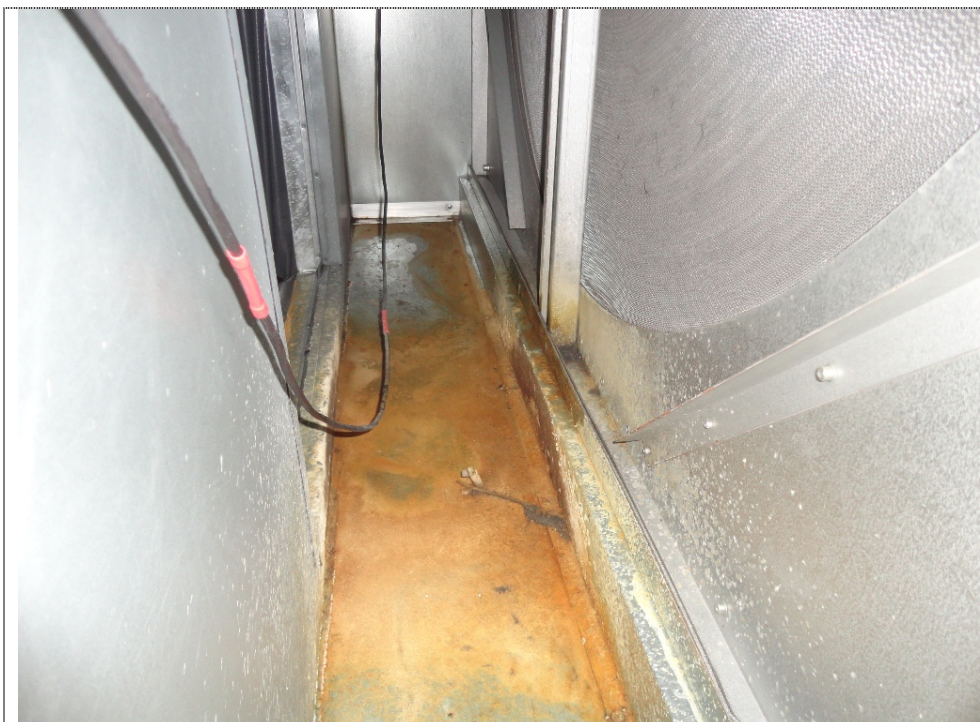
Pyörivä LTO-kenno oli tarkastettaessa puhdas, mutta havaittavissa oli runsaasti vesijälkiä molemmiin puolin. Ylimääräinen kosteus on peräisin ulkoilmasta ja suodattimen läpi päässyttä.

Kuva 10: LTO-kennosta alavirtaan tuloilmapuolella on runsaasti jälkiä ylimääräisestä vedestä. Toistuva kennon kastuminen ja IV-koneen katkokäyttö edistävät kennon tukkeutumista.

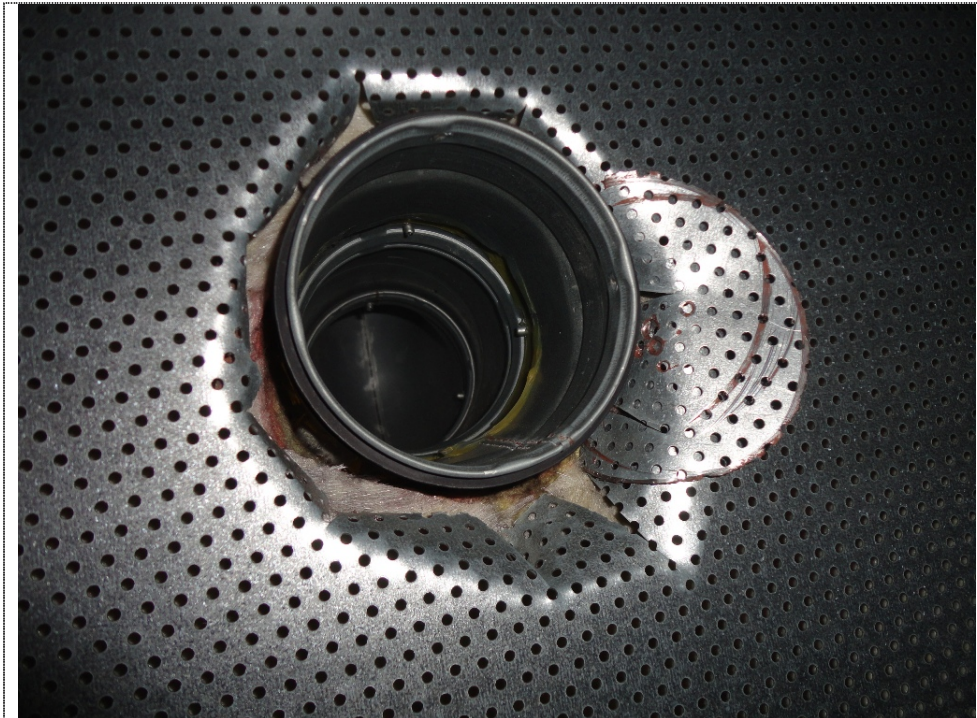
Puhallinkammion jälkeinen kasettiäänenvaimennin on toteutettu hyvällä sidontapinnalla ja listoituksella. Tuloilmakammiot ja kanavaäänenvaimentimet on toteutettu reikäpellin alle asennetulla mineraalivillalla, jossa on sidontapinta. Paikoitellen tuloilmakammion ääneneristysmateriaalin reuna-alueet ovat rikkonaiset ja kuitujen irtoaminen tuloilmaan pienissä määrin on mahdollista (liite1, valokuvat). Todennäköisesti IV-järjestelmän äänenvaimennusosat eivät vaikuta merkittävässä määrin sisäilman kuitupitoisuuteen.

Kuva 11: Tuloilman jakokammion reikäpellin alle asennettu äänenvaimennusmateriaali on sidontapinnalla varustettu. Leikkauspintoista voi vapautua vähäisiä määriä kuituja tuloilmaan.

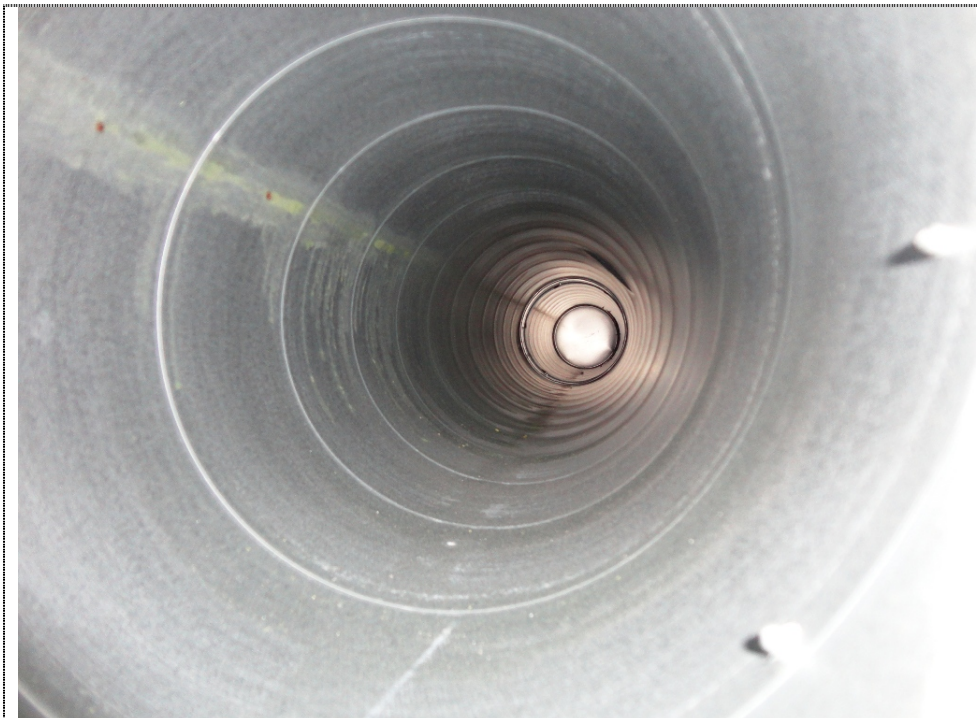
Kuva 12: Tuloilmakanaviston pölykertymä on alle P1 luokan puhdistusraja-arvon $2,0 \text{ g/m}^2$. Kanavistossa on vähäisiä määriä rakennusaikaista likaa ja karkeaa ainetta, mikä ei vaikuta sisäilman laatuun.

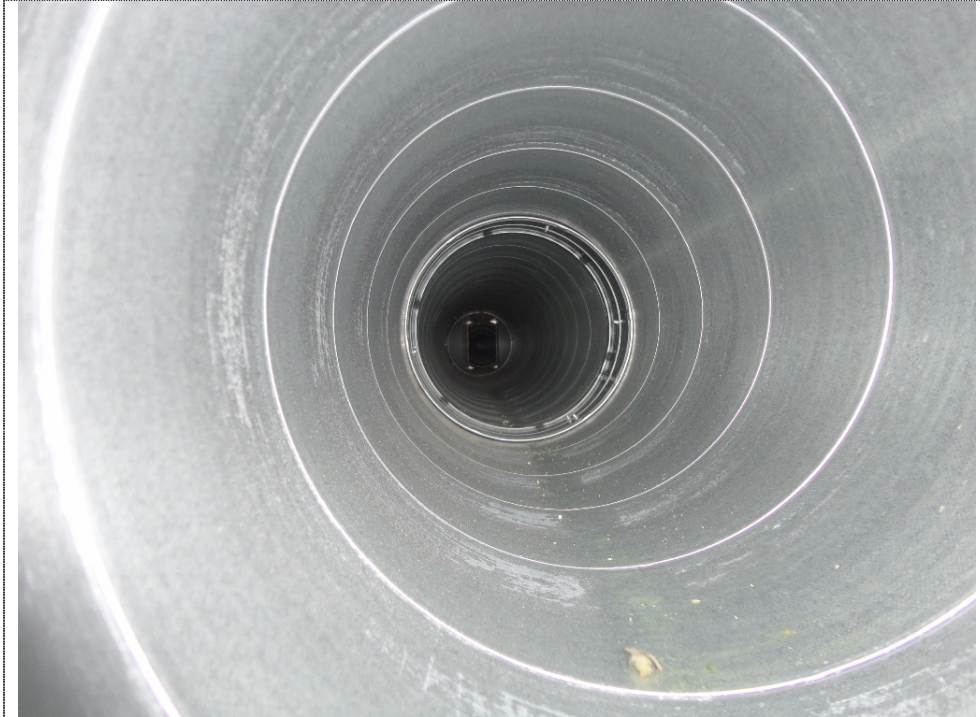
Ilmanvaihtokanaviston puhtaus tarkistettiin tutkituissa huonetiloissa tuloilmakanavistosta. Ilmanvaihtokanavisto on visuaalisesti arvioiden kohtuullisen puhdas, pölykertymä alle P1 luokan puhdistusraja-arvon $2,0 \text{ g/m}^2$. Kanavistossa on vähäisiä määriä rakennusaikaista likaa ja karkeaa ainetta, mikä ei vaikuta sisäilman laatuun. Pölykertymän vähäisyys osoittaa suodatinten olevan tiiviit. (liite1, valokuvat).

Kuva 13: Tuloilmakanavisto on visuaalisesti arvioiden kohtuullisen puhdas, pölykertymä alle P1 luokan puhdistusraja-arvon 2,0 g/m². Kanavistossa on vähäisiä määriä rakennusaikaista likaa ja karkeaa ainetta, mikä ei vaikuta sisäilman laatuun.

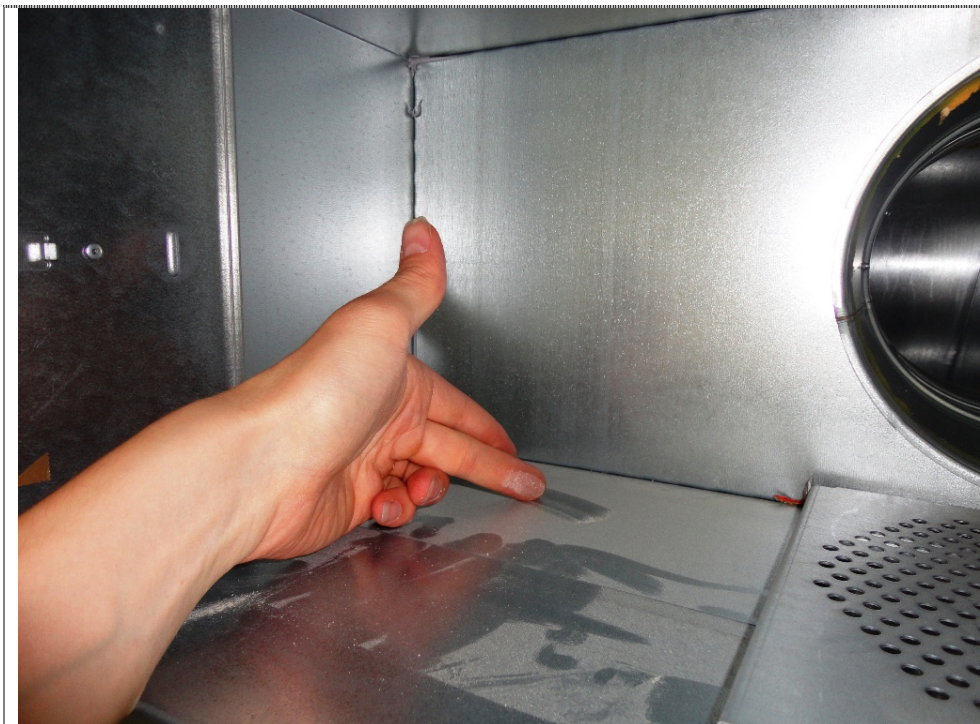
Poistoilmakanaviston puhtaus tarkistettiin pistokoeluonteisesti poistorungosta. Pölykertymä on vähäinen eikä edellytä kanaviston puhdistusta. Tuloilman päätelaitteiden tasauslaatikoiden sisäpinnalla on pölykertymää. Tasauslaatikot suositellaan puhdistamaan (liite1, valokuvat).

Kuva 14: Tuloilman päätelaitteiden tasauslaatikoiden sisäpinnalla on pölykertymää. Tasauslaatikot tulee puhdistaa nihkeäpyyhinnällä.

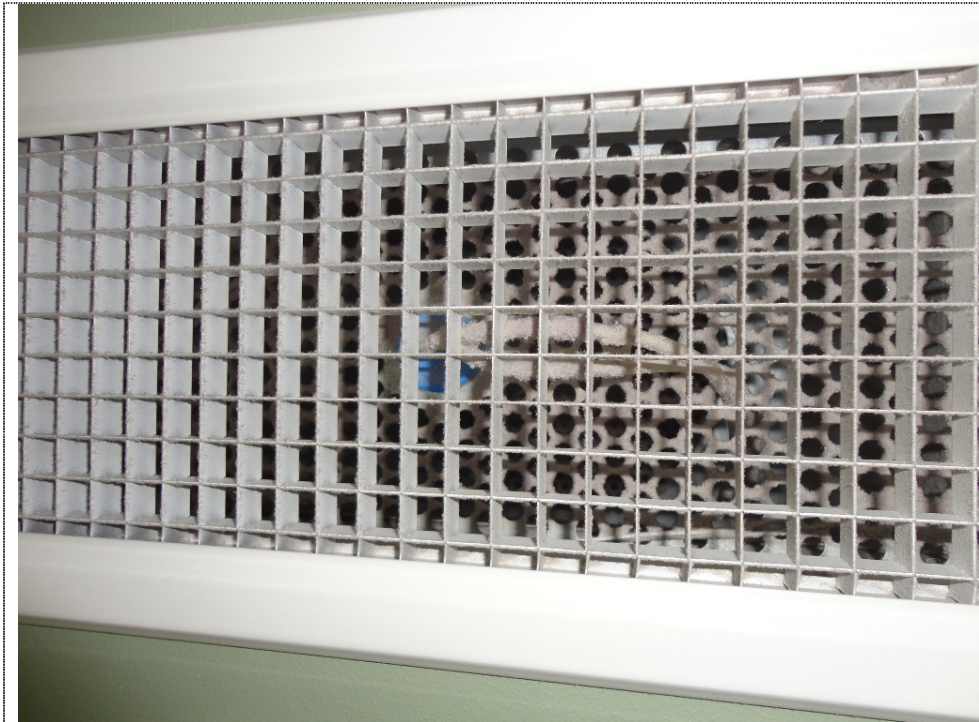
IV-kanaviston poistoilmaventtiilit ovat ongelmalliset pölyä keräävinä (liite1, valokuvat). Venttiili on vaikea puhdistaa useassa tasossa olevien ritilöiden takia ja tukkeutuu poistoilmavirtaa kuristavasti, mikäli puhdistusväli ei ole riittävän tiheä.

Kuva 15: Poistoilmaventtiilien reikäpellit keräävät pölyä ja voivat tukkeutuvat täysin, mikäli säännöllisestä puhdistamisesta ei huolehdi.

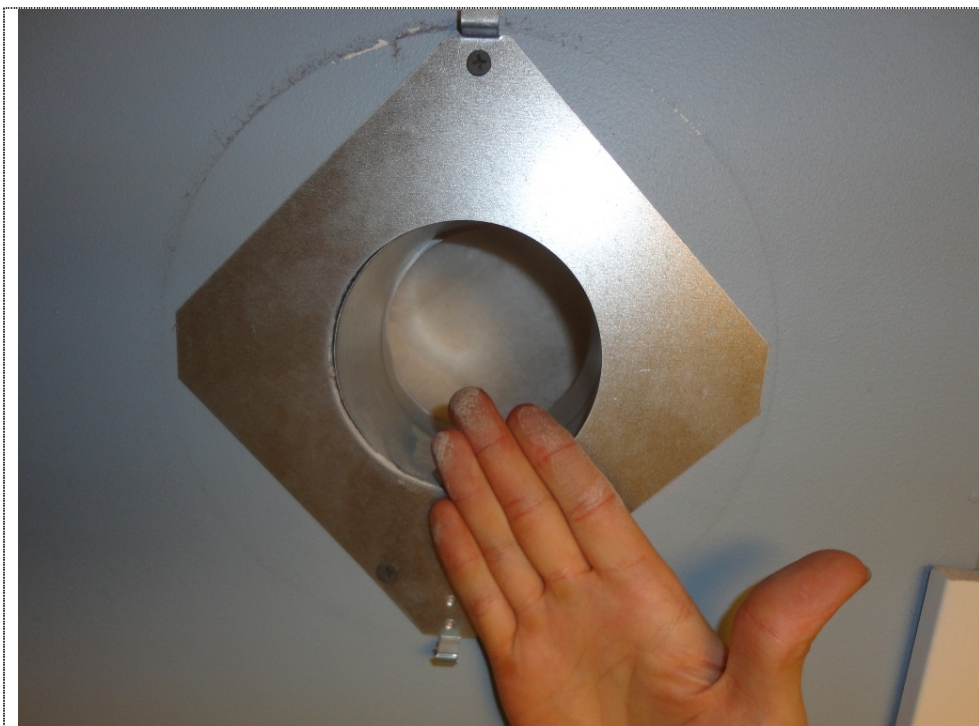
Runsas pölykertymä oli havaittavissa monilla tasopinnoilla, mm. ylätasoilla ja siirtoilmaventtiileissä (liite1, valokuvat).

Kuva 16: Siirtoilmaventtiilin pölykertymä on poikkeuksellisen suuri. Pölyn havaittiin ”pöllähtävän” venttiilistä tilan ovi suljettaessa/avattaessa. Venttiilit tulee puhdistaa nihkeäpyyhinnällä ja mahdolliset vapaat mineraalivillapinnat käsitellä siten ettei kuituja irtoa.

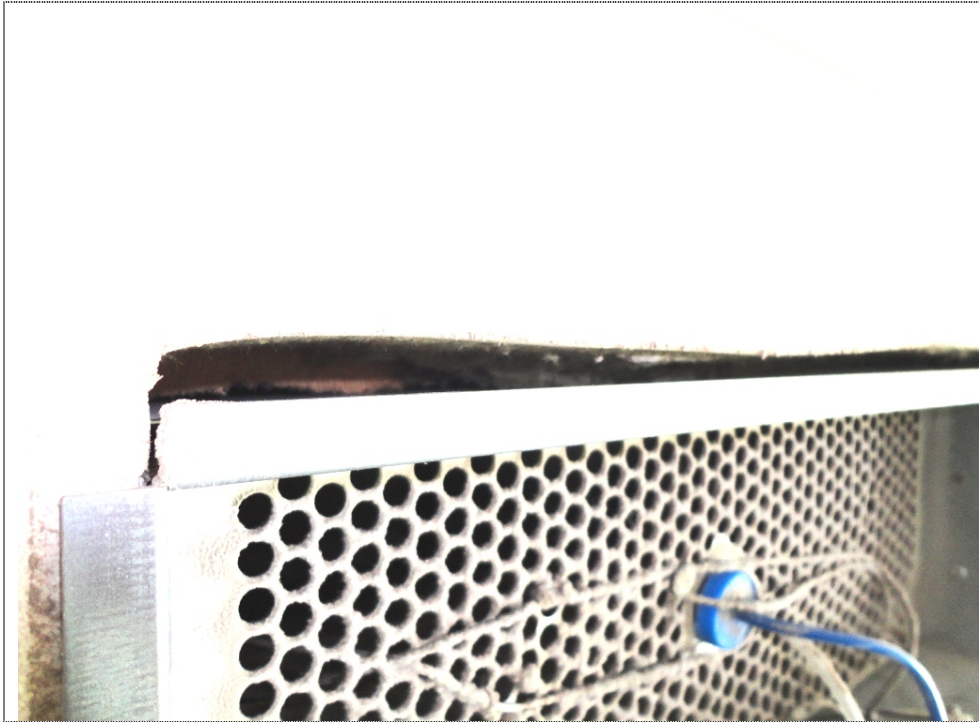
Alakattojen yläpuolisissa väliseinissä havaittiin IV-kanavien läpivientien olevan tiivistämättömiä.

Kuva 17: Poistoilmaventtiilin tasauslaatikon läpivienti väliseinässä on suljettu pehmeällä mineraalivillalla. Läpiviennit tulee tiivistää siten, ettei vuotoilmavirta irroita kuituja.

Alakaton yläpuoliset läpiviennit suositellaan tiivistettäväksi.

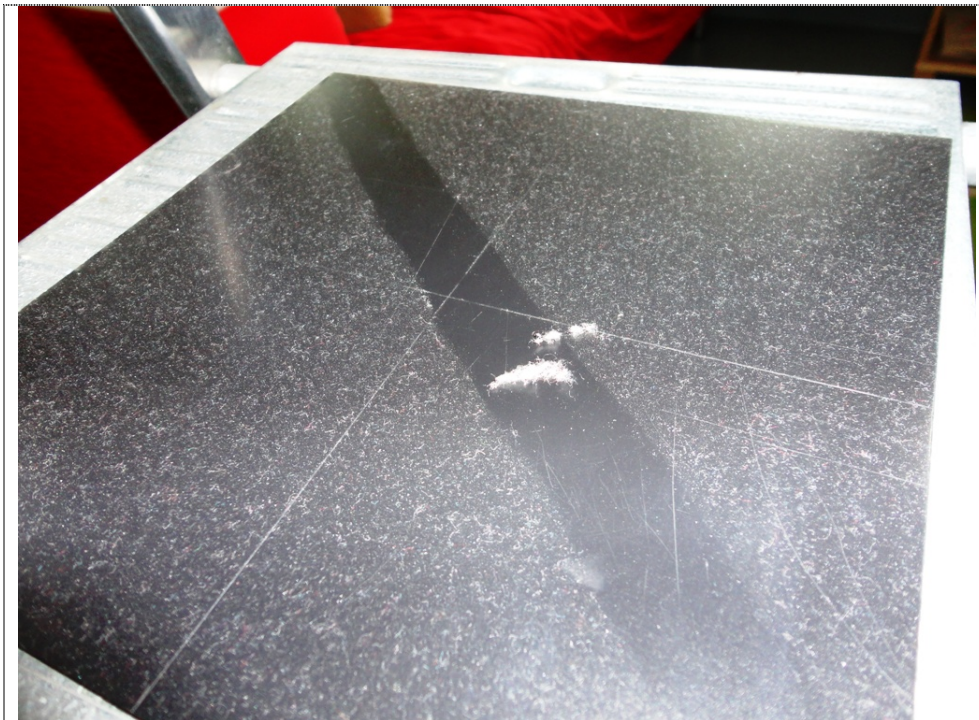
Kuva 18: Lepohuoneissa kahden viikon aikana sänkykaappien päälle laskeutuneen pölyn määrä on poikkeuksellisen suuri.

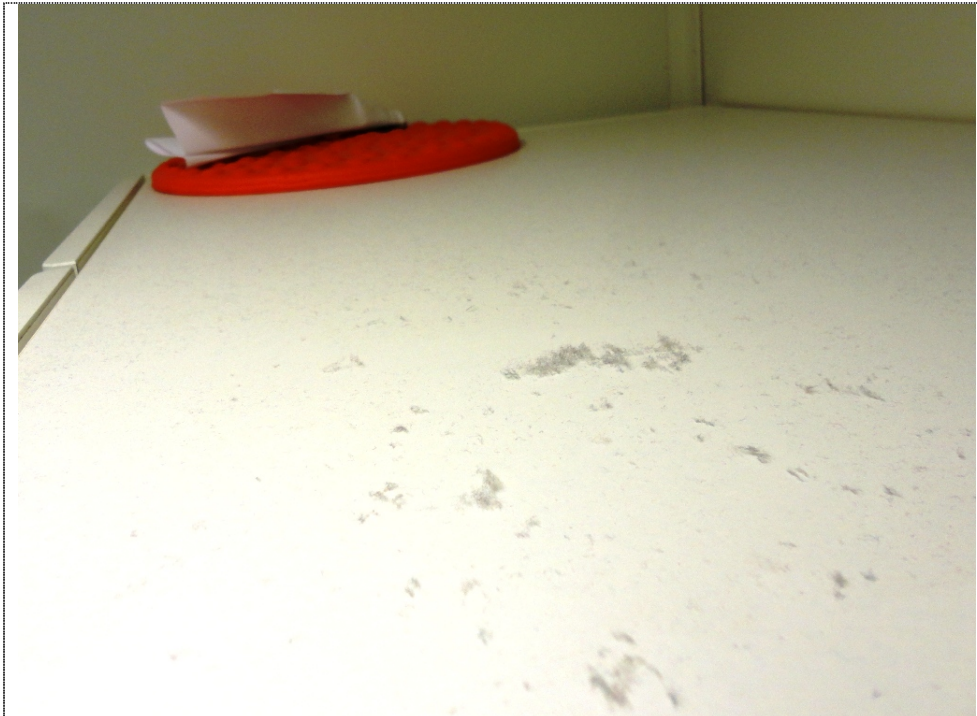
Kuva 19: Lepohuoneissa sänkykaappien päällä oleva pölykertymä on poikkeuksellisen suuri. Pöly nousee ilmaan suljettaessa kaapin ovi. Pöly leviää tällöin uudestaan oleskeluvyöhykkeelle.

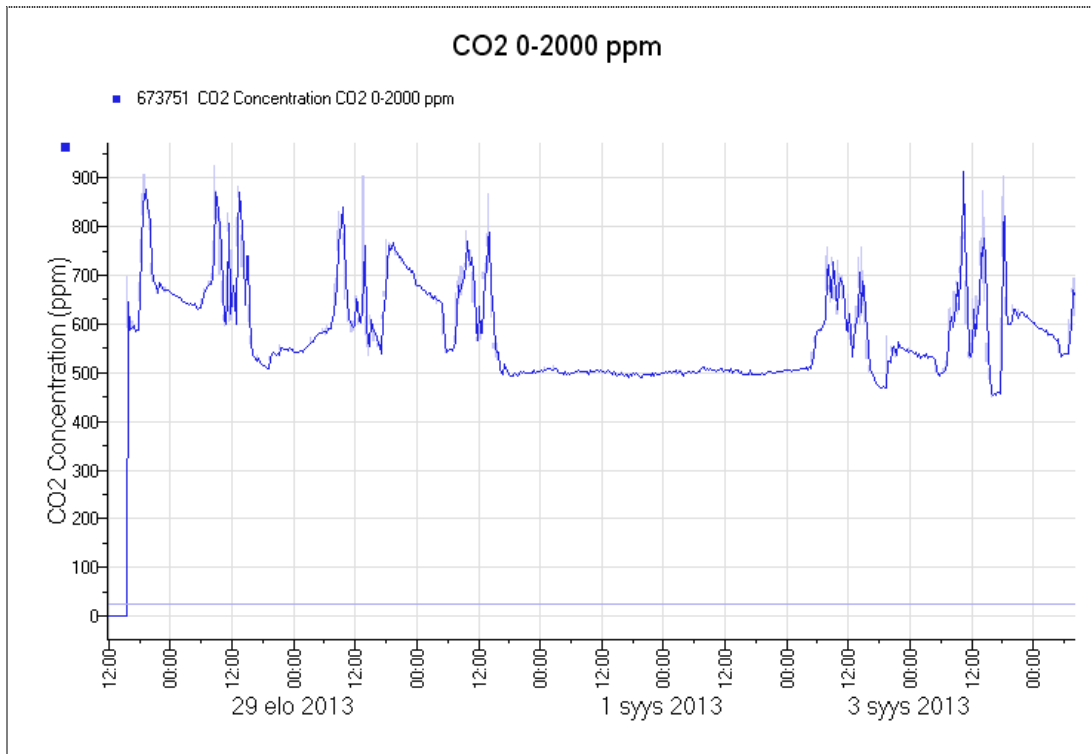
Kuva 1: Hiilidioksidipitoisuuden vaihtelu sisäilmassa, ryhmähuone 10. Anturivian takia hiilidioksidin pohjataso on 500 ppm ja mittaustulos noin 100 ppm liian korkea.
